# **RAPPORT D'ACTIVITE SUR LE SUIVI MORPHO- SEDIMENTAIRE DE LA PLAGE DE BOUTROUILLES ET SUR L'EFFICACITE DU PROCEDE STABIPLAGE (COMMUNE DE KERLOUAN) POUR L'ANNEE 2006-2007**

**Jean-Marie CARIOLET**  
**Serge SUANEZ**

**Juin 2007**

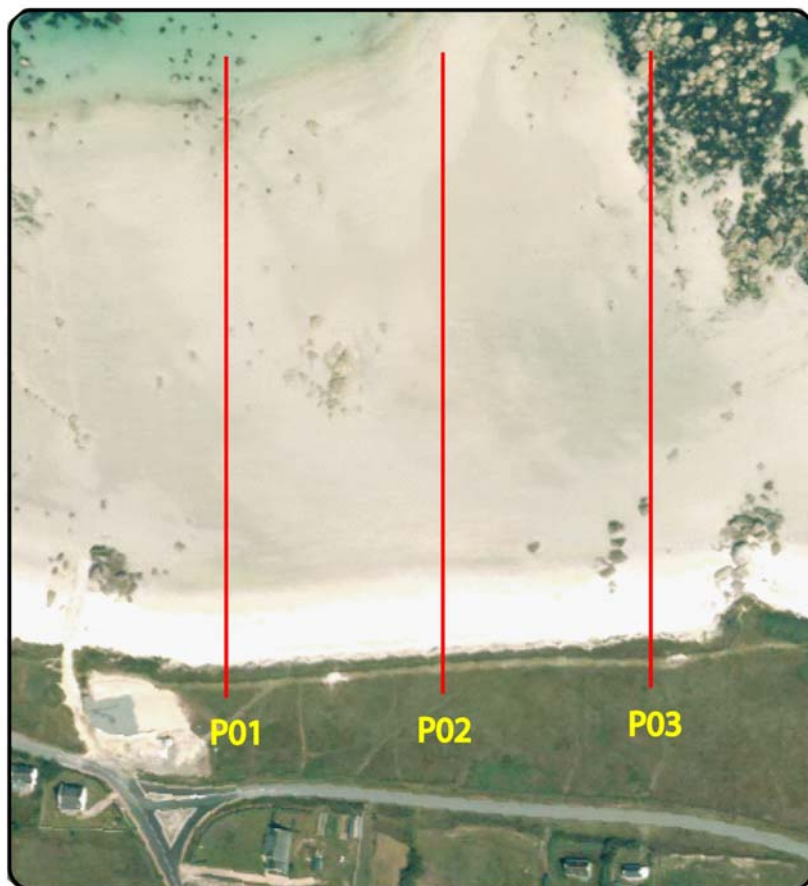
Figure 4. Localisation des trois radiales ayant servi à l'étude des variations du profil transversal de la plage

L'analyse de l'évolution du bilan sédimentaire s'est accompagnée d'une étude des variations du profil transversal de la plage à partir de trois radiales (figure 4). Cette étude a permis d'analyser les échanges sédimentaires entre la dune, le haut de plage et le bas d'estran.

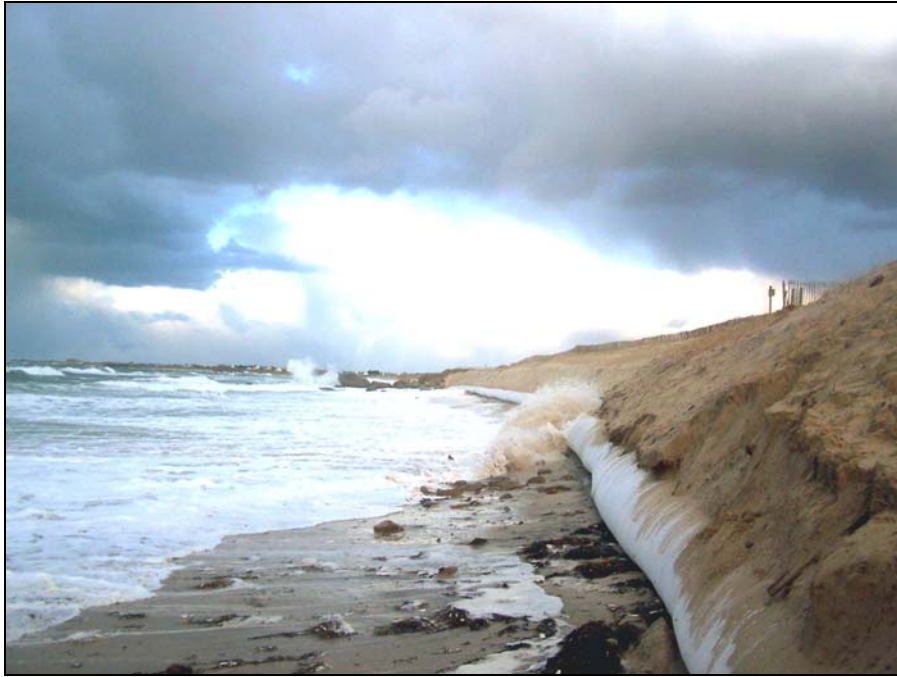
*Photo 2. Effet réfléchissant du Stabiplage® et affouillement du haut de plage + bas de dune par le jet de rive (20/03/07 à 19h00, marée haute coefficient 116)*

Toutefois, la présence de l'ouvrage génère des effets secondaires illustrés par des processus morfo-sédimentaires affectant le haut de plage. Ces effets correspondent à des phénomènes réfléchissants qui favorisent le départ de sable en haut de plage. Ceci s'explique vraisemblablement par le fait que l'ouvrage est positionné trop bas sur l'estran. Ainsi, il est entièrement battu par les vagues en période de vive eau, surtout lorsque se surimpose à ces fortes marées une tempête. Dans ce contexte, l'action du jet de rive affouille le versant de la dune dans sa partie basale. Ce dernier est donc déstabilisé. A terme, ces processus pourraient fragiliser les interventions visant à fixer le versant dunaire. Les deux opérations de reprofilages de la dune (en novembre 2006 et mars 2007) se sont en effet soldés par des échecs.

Il aurait été souhaitable de rehausser le haut de plage (par rechargement de sable) avant la pause de l'ouvrage. Ainsi, les effets secondaires décrits précédemment auraient été certainement minimisés car la houle aurait été plus fortement amortie. Toutefois, il n'est pas non plus certain qu'une telle opération aurait été efficace sur le long terme car le problème majeur auquel la plage de Boutrouilles est confrontée correspond au déficit sédimentaire de l'ensemble de la cellule. Comme le montre les résultats obtenus par ce premier suivi, le système plage / dune perd beaucoup plus de matériel que ce qu'il en arrive. A terme, une telle évolution pourrait avoir des conséquences sur la stabilité même de l'ouvrage si des phénomènes d'affouillement et de déchaussement intervenaient suite à abaissement trop important de la plage. De toute évidence, la continuité du suivi semble indispensable afin de voir si ces premiers résultats s'observent à plus long terme.
