**UNIVERSIDAD RICARDO PALMA**  
**FACULTAD DE INGENIERÍA**

**ANÁLISIS DEL USO DEL RECICLADO CON ASFALTO ESPUMADO**  
**PARA LA REHABILITACION DE PAVIMENTOS EN ZONAS**  
**URBANAS**

**TESIS**  
**PARA OPTAR EL TÍTULO PROFESIONAL DE**  
**INGENIERO CIVIL**

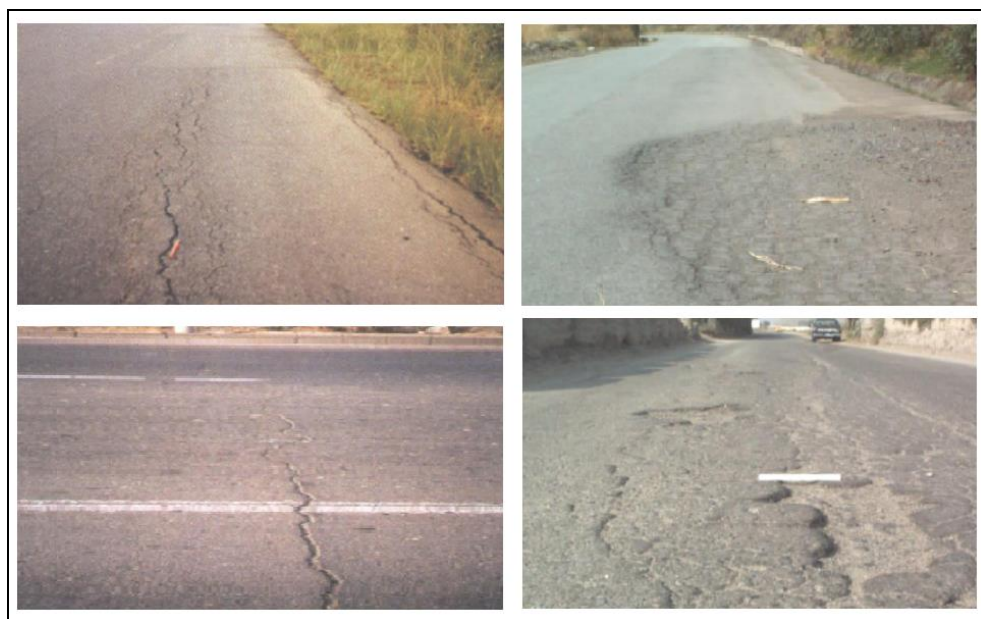
*Diversas fallas presentes en el pavimento flexible*

*Nota:* las imágenes de las fallas del pavimento has sido extraída del manual de carreteras, mantenimiento o conservación vial y muestran baches, grietas longitudinales y transversales y hundimiento en el pavimento. (MTC, 2016)

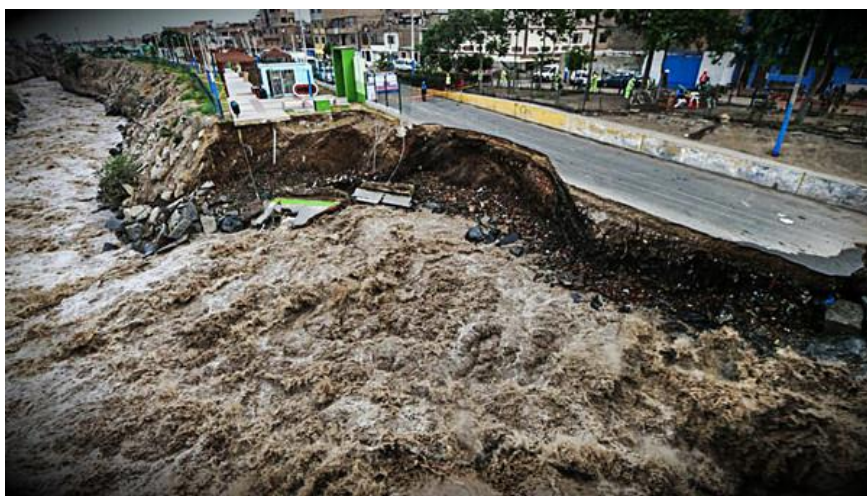
### **Figura 7**

*Destrucción en vías por el fenómeno del niño en el año 2017*

Nota: en la figura se aprecia la devastación generada a causa de las intensas lluvias ocurridas en febrero-marzo del año 2017. Imagen recuperada de una nota de RPP (27 de octubre del 2017). URL: <https://rpp.pe/politica/gobierno/estas-son-las-cifras-oficiales-que-dejo-la-emergencia-por-el-nino-costero-a-nivel-nacional-noticia-1085350?ref=rpp>.

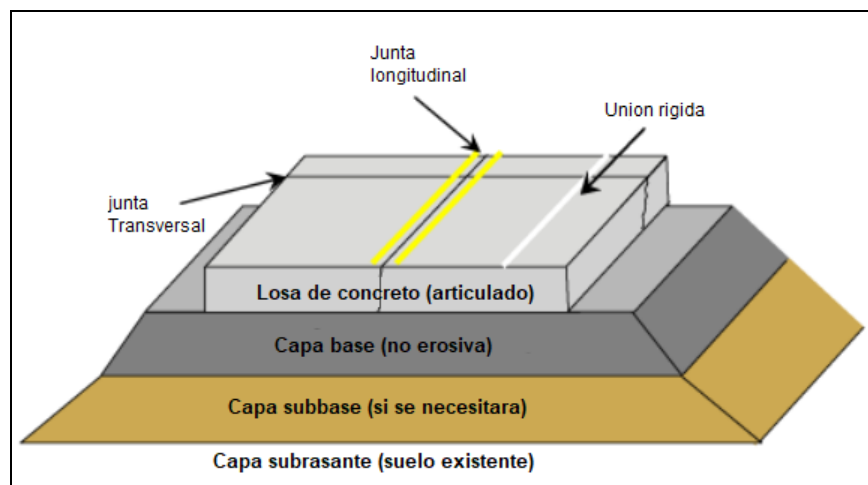
Nota: en la figura se pueden apreciar las distintas capas que conforman la estructura del pavimento rígido. La capa de subbase es opcional, ya que, al concentrar la mayor parte de la carga en la losa de concreto, las capas inferiores estarán sometidas a menos esfuerzos producto de la carga. Recuperado de <http://engineeringfeed.com/pavement-types>

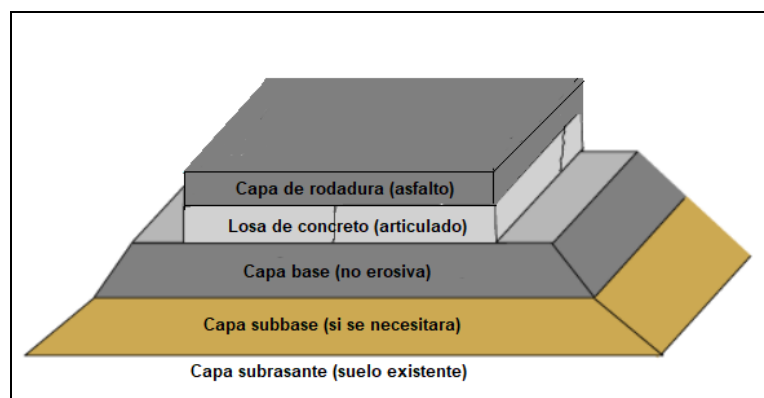
Nota: la característica principal de este tipo de pavimento es que aúna en su estructura al pavimento rígido y al flexible, presentando una losa de concreto y sobre la misma una capa de pavimento asfáltico. Adaptación propia.

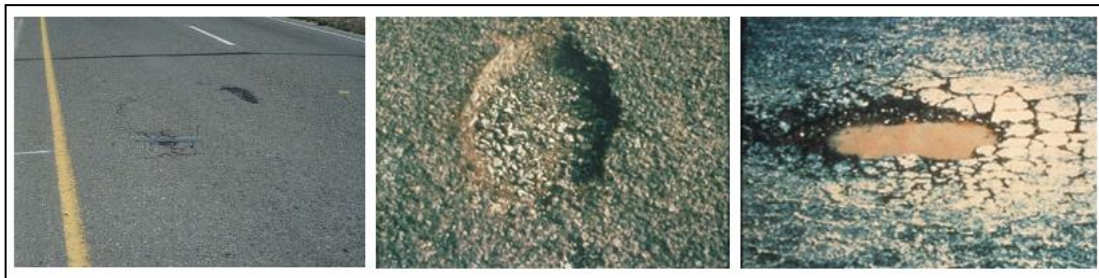
Nota: de izquierda a derecha, nivel de severidad bajo, medio y alto. Extraído de (Federal Highway Administration (FHWA), 2014).

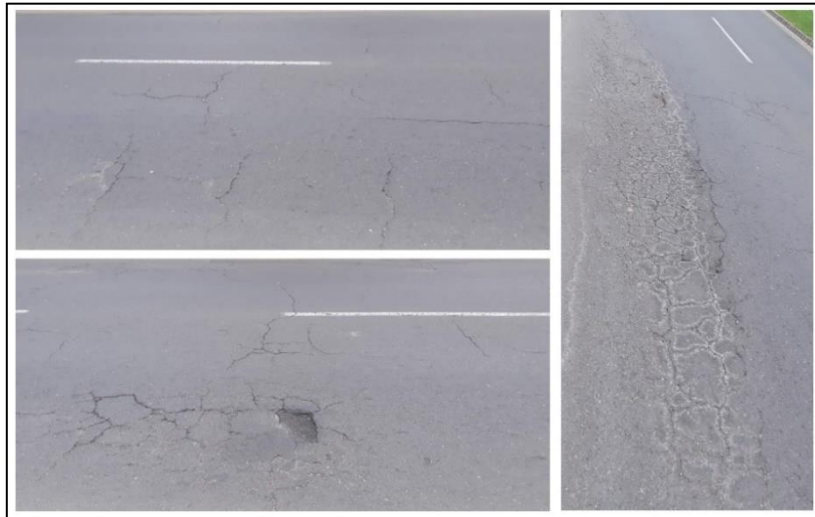
Nota: la figura muestra el fisuramiento tipo piel de cocodrilo en diversas etapas. En su inicio, las fisuras se encuentran relativamente distantes unas de otras. A medida que avanza el deterioro las grietas se abren e incluso se puede generar que se desprendan porciones de pavimento por la acción del tráfico. Elaboración propia.

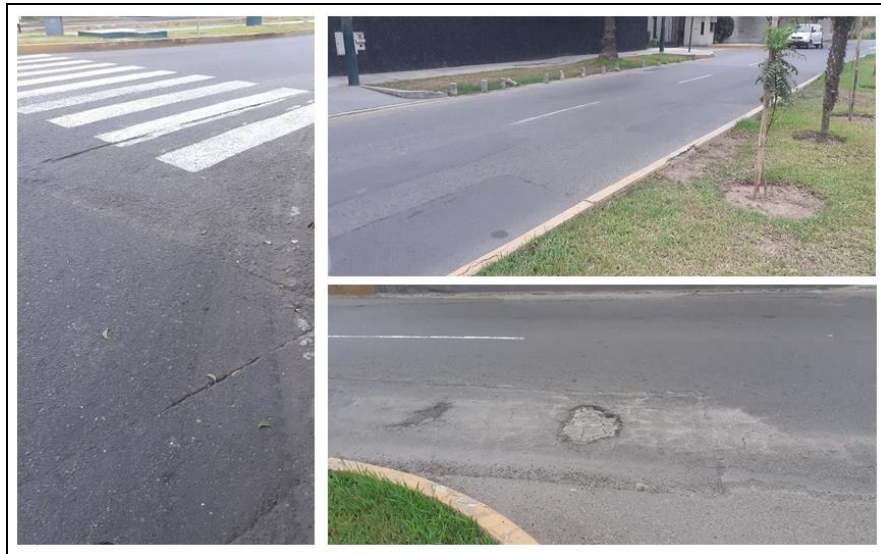
*Nota:* se aprecian diversos estados del parche en el pavimento. En el nivel más severo, el parche se ha roto y ha generado la formación de un bache. Elaboración propia.

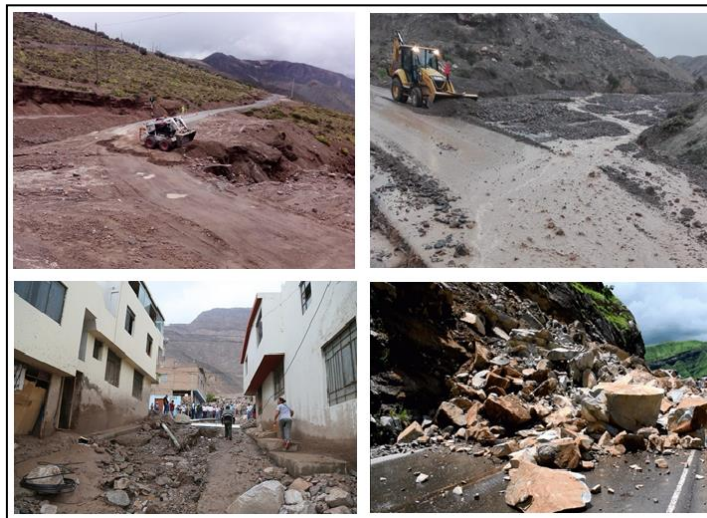
### **Figura 37**

*Derrumbes y daños en las vías a causa de desastres naturales.*

Nota: la figura muestra una serie de vías que se han visto afectadas a causa de derrumbes como son los huaicos y una mala estabilidad en los taludes de los cerros. Adaptación propia.

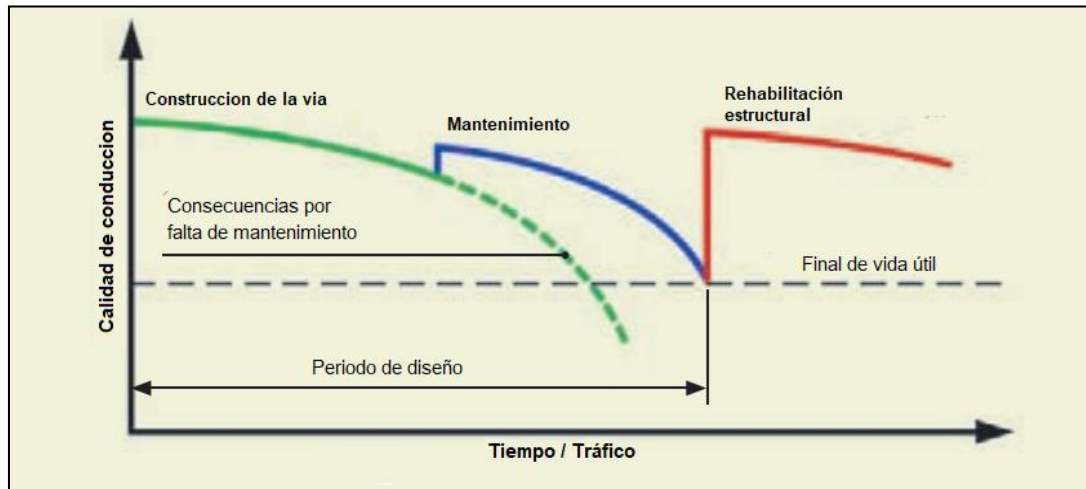
*Nota:* la figura muestra un esquema de la vida del pavimento, mostrando las consecuencias de la falta de mantenimiento y la vida útil que se gana al rehabilitar el mismo. Extraído de (Wirtgen, 2012, p. 28).

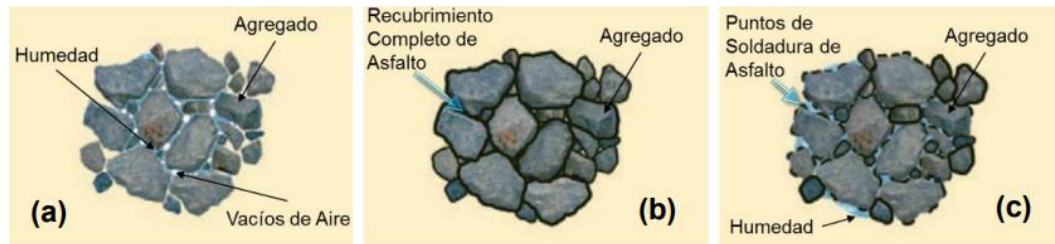
## Figura 50

*Tipos de unión en la mezcla del material RAP con asfalto espumado.*

*Nota:* RAP a) no unido, b) unión continua y c) unión discontinua. Extraído de (Instituto Mexicano del Transporte , 2018)

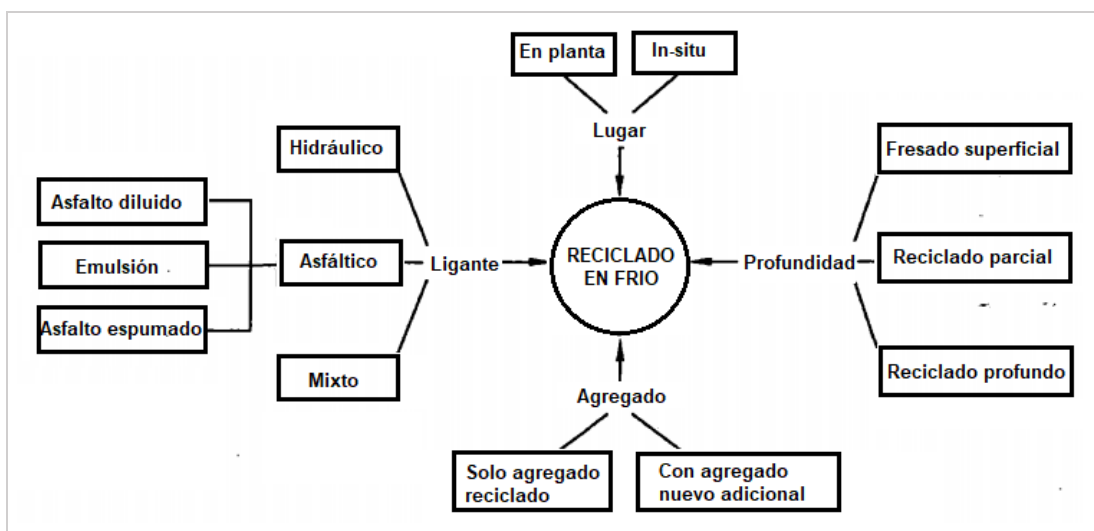
*Nota:* en el esquema es posible ver las diversas combinaciones que se pueden dar en el reciclado en frío. El proceso se puede desarrollar en una planta o en el lugar mismo de la construcción, con adición o no de agregados vírgenes, a profundidades diferentes y con diversos agentes como ligantes. Recuperado por Abad (2016) de Thenoux Z. & García (1999).

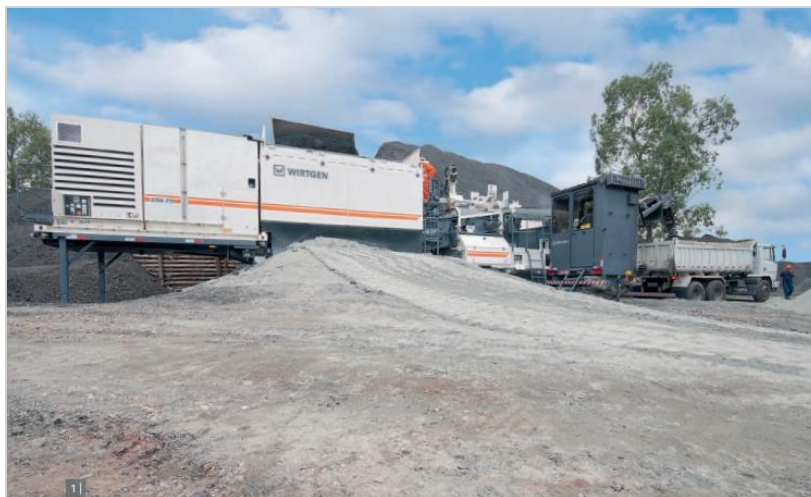
*Nota:* en el reciclado en frío en planta el material es llevado hasta una planta móvil, como la que se puede ver en la imagen, y se estabiliza con asfalto espumado y, en caso fuera necesario, cemento y agua para lograr una mezcla homogénea y en óptimas condiciones para su puesta en obra. Extraído de (Wirtgen, 2019).

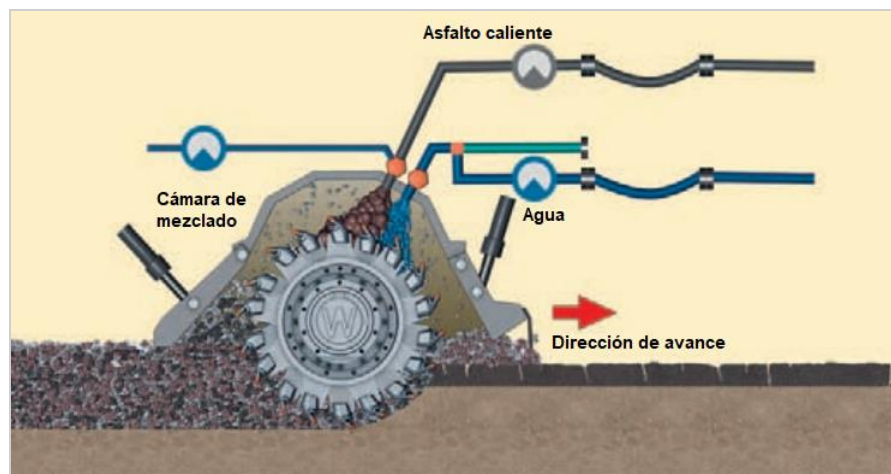
*Nota:* el tambor de corte remueve y pulveriza el material de pavimento mientras la maquinaria avanza. En la figura se aprecia el proceso de estabilización con asfalto

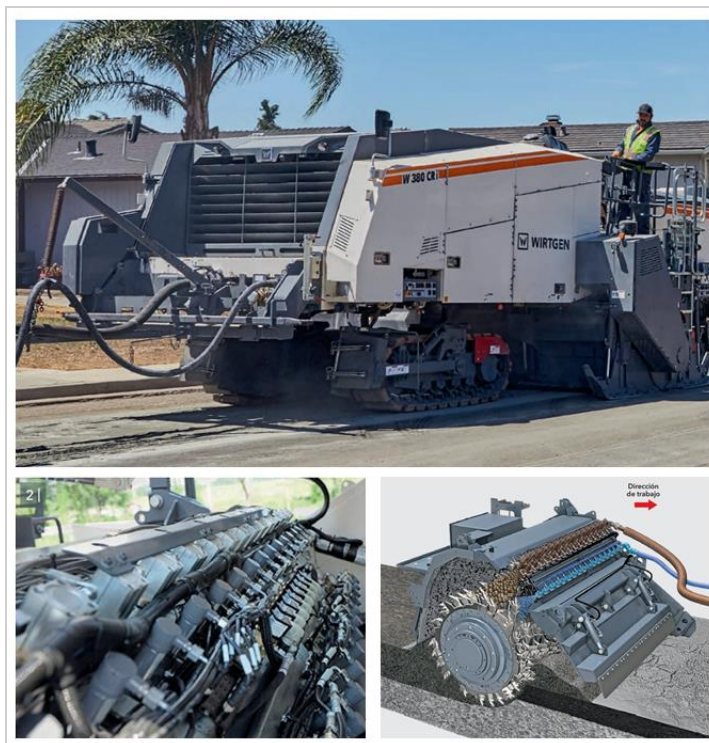
*Nota:* en la figura se aprecia la recicladora Wirtgen y sus componentes como son los ductos por los que el asfalto espumado llega hasta la cámara de mezclado y se mezcla con el material recuperado del pavimento existente. Adaptado de Wirtgen, 2019.

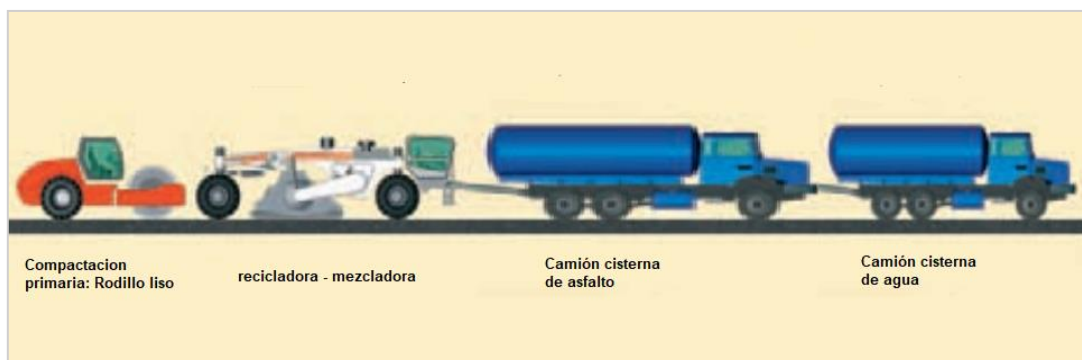
*Nota:* el tren de reciclado consta de un camión cisterna de agua y otro que transporta el asfalto caliente y la recicladora. Inmediatamente después de estos se realiza la compactación primaria con el rodillo liso. Adaptado de Wirtgen, 2012.

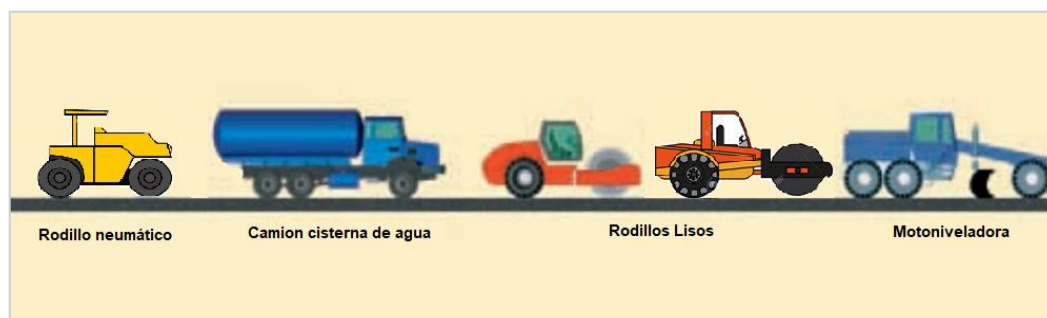
*Nota:* el tren de perfilado y compactado se compone de una motoniveladora y los rodillos lisos, para seguidamente dar paso a la cisterna de agua y al rodillo neumático. El agua se agrega con el fin de densificar un poco más el material y que las densidades suban al 100%. Adaptación propia.

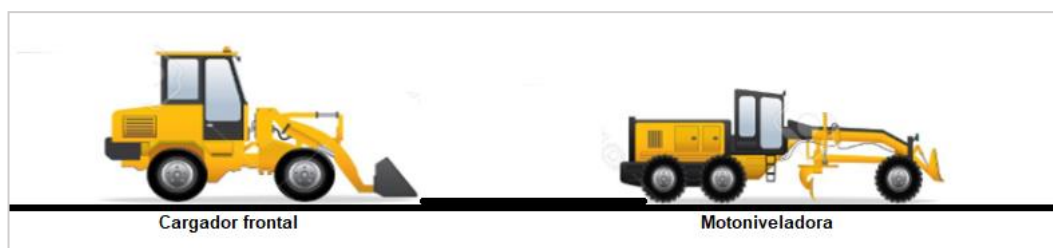
**Figura 62**

*Maquinaria empleada para la remoción de la carpeta asfáltica*

*Nota:* Motoniveladora y Cargador frontal empleadas en la Ampliación de la Av. Raúl Ferrero

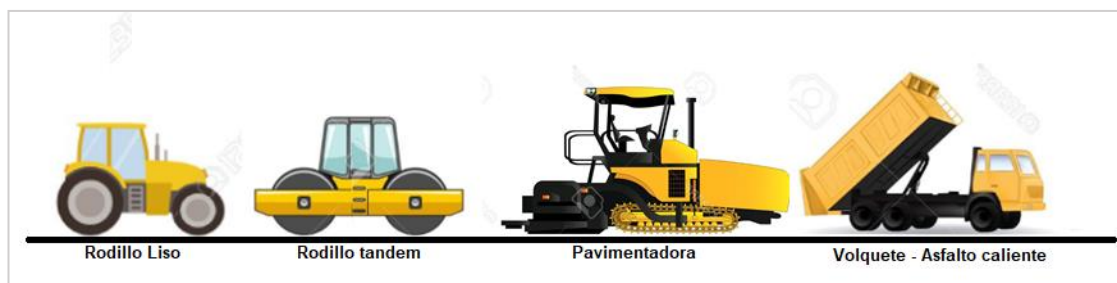
*Nota:* Maquinaria empleada en la Ampliación de la Av. Raúl Ferrero

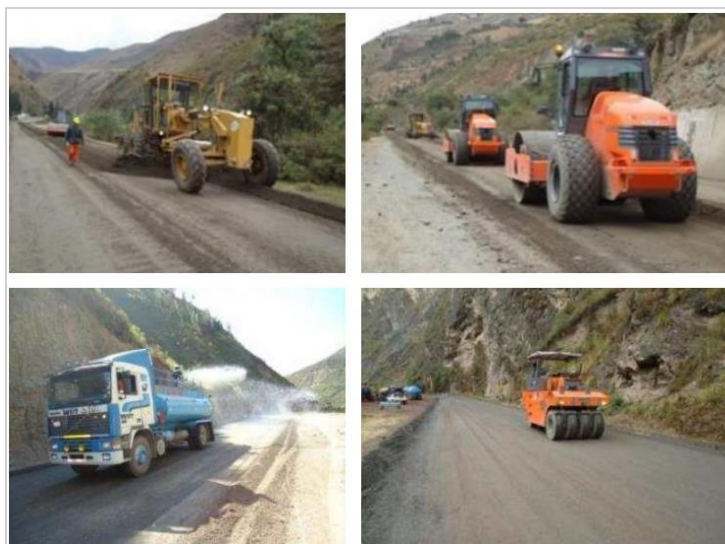
## Figura 66

*Proceso de compactado de material reciclado con asfalto espumado.*

*Nota:* en la imagen se aprecian las maquinarias empleadas en el proceso de compactación de la carpeta asfáltica reciclada con asfalto espumado. Estas maquinarias se componen de una motoniveladora, dos rodillos lisos, una cisterna de agua y un rodillo neumático. Extraído de Espinoza et al. (2014).

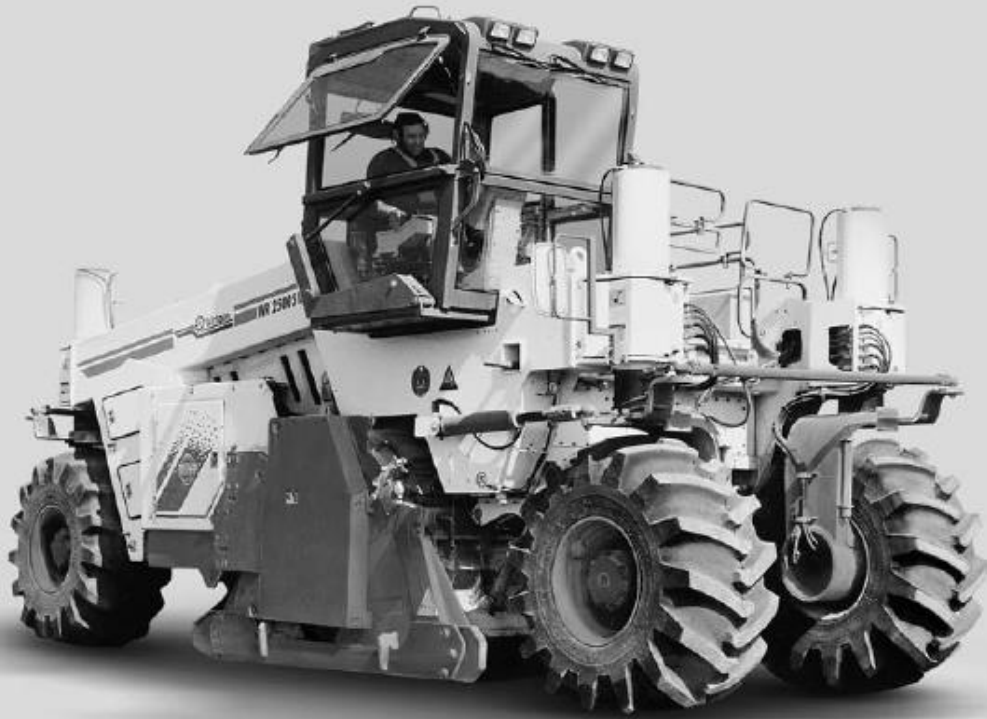
## Recicladora WR 2500 S

Recicladora WR 2500 S Anchura de fresado 2.438 mm	Recicladora WR 2500 S Anchura de fresado 3.048 mm
<b>Anchura de fresado máxima</b>	2.438 mm	3.048 mm
<b>Profundidad de fresado **</b>	0 – 500 mm	0 – 500 mm
<b>Tambor de fresado</b>		
Espaciado entre picas	30 mm	37 mm
Número de picas	216	216
Diámetro del tambor de corte con picas	1.480 mm	1.480 mm
<b>Motor</b>		
Fabricante	Deutz AG	Deutz AG
Tipo	TCD 2015 V08	TCD 2015 V08
Refrigeración	Agua	Agua
Número de cilindros	8	8
Potencia	500 kW/670 HP/680 CV	500 kW/670 HP/680 CV
Revoluciones	2.100 min <sup>-1</sup>	2.100 min <sup>-1</sup>
Cilindrada	15.874 cm <sup>3</sup>	15.874 cm <sup>3</sup>
Consumo de combustible a plena carga	142 l/h	142 l/h
Consumo de combustible a 2/3 de la carga	95 l/h	95 l/h
<b>Características de traslación</b>		
1ª Velocidad de avance	0 – 15 m/min	0 – 15 m/min
2ª Velocidad de avance	0 – 40 m/min	0 – 40 m/min
3ª Velocidad de avance	0 – 80 m/min	0 – 80 m/min
