ANÁLISIS E IMPLEMENTACIÓN DEL “CCVNS” PARA EL  
PROYECTO: CORREDOR VIAL HUANCVELICA - LIRCAY - EMP.  
PE-3S (HUALLAPAMPA) Y EMP PE-3S (LA MEJORADA) -  
ACOBAMBA - EMP. PE 3S (PUENTE ALCOMACHAY)

**TESIS PARA OPTAR EL TÍTULO DE INGENIERO CIVIL**

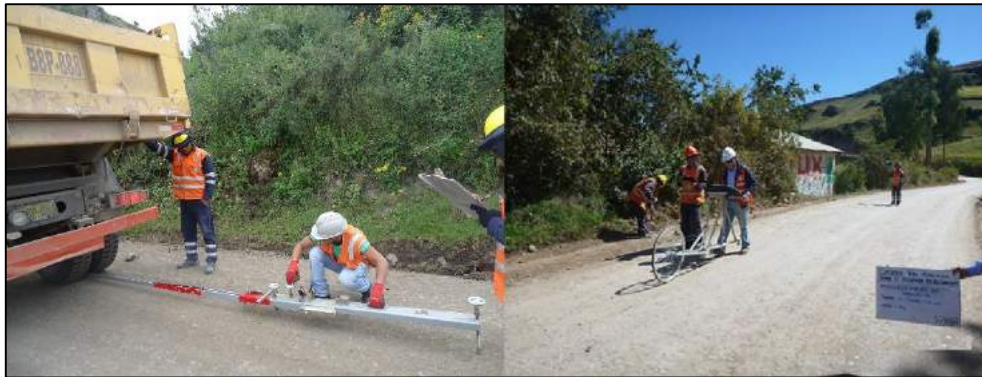
*Figura 2.1- Control sobre la vía*

*Izq.: Control de deflexiones posterior a la intervención periódica*

El Plan de Conservación debe contemplar todas las actividades a ejecutarse, para lo destinado a la Conservación Periódica y Rutinaria, el plan debe indicar las propuestas tecnológicas a emplear en cada Tramo con su respectivo sustento técnico. Así mismo, se debe considerar la oportuna ejecución de actividades de conservación las cuales no se plasman en un programa fijo por el contrario, se darán acorde al resultado de las permanentes evaluaciones que el Contratista debe realizar sobre la calzada (medición del IRI y deflectometría, ambos con equipos del contratista). (Ver Fig.2.1)

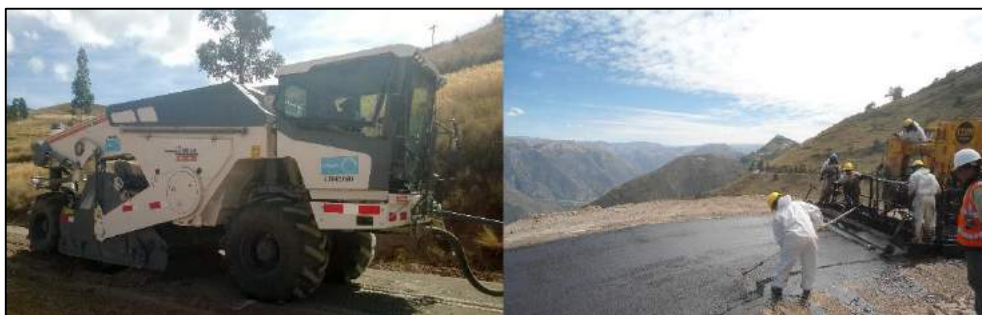
*Figura 2.2 – Soluciones planteadas. Izq.: Reciclado en frío. Der.: Micropavimento*

El contrato a firmar se controlará por resultados, estándares o niveles de servicio, es el Contratista quien asume la responsabilidad por sus cumplimientos; así como, por la calidad de los materiales, durabilidad, resistencia y el control de todas las actividades a ejecutar. El contratista puede plantear otras soluciones a la información que consta en los Términos de Referencia previa aprobación de entidad; la solución que se llegue a considerar no puede dar lugar al reconocimiento de adicionales y podría variar, previa evaluación de la Entidad. (Ver Fig.2.2)

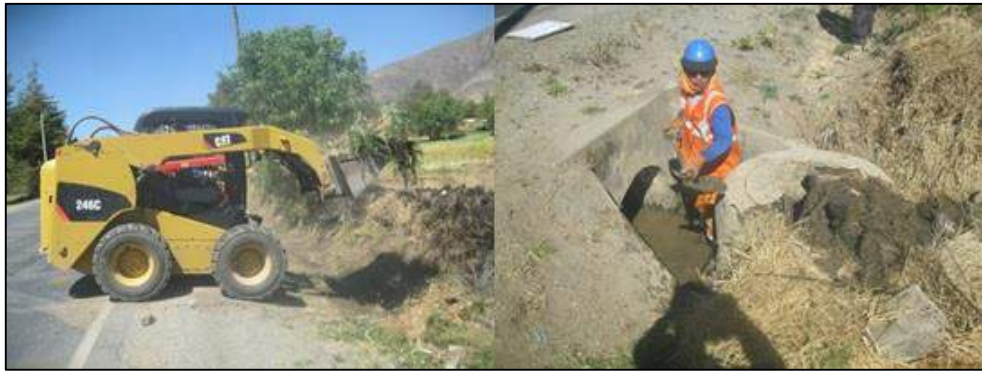
- Roce de vegetación
- Poda, corte y retiro de árboles.
- Eliminación de derrumbes y/o remoción de obstáculos manual.
- Limpieza de obras de arte (alcantarillas, drenajes, tuberías, pontones, puentes vehiculares y peatonales, viaductos, túneles, etc.). (Ver Fig.2.10)
- Limpieza de cunetas, rápidas y zanjas de coronación. (Ver Fig.2.10)

*Figura 2.10 – Conservación rutinaria después*

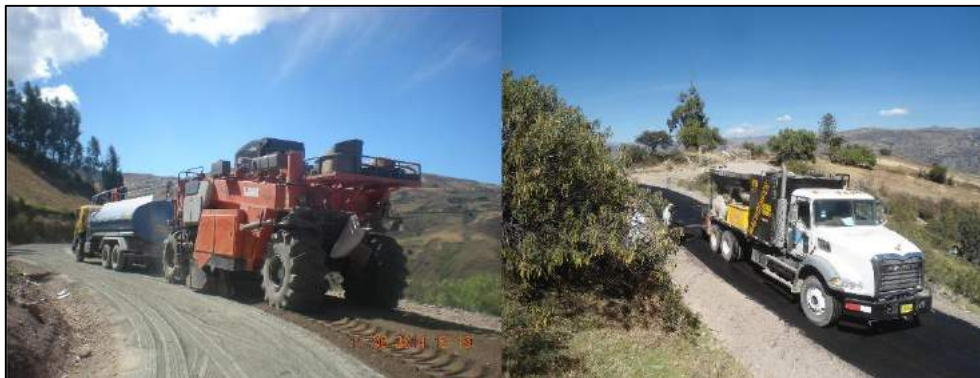
*Figura 2.11 – Soluciones del mantenimiento periódico*

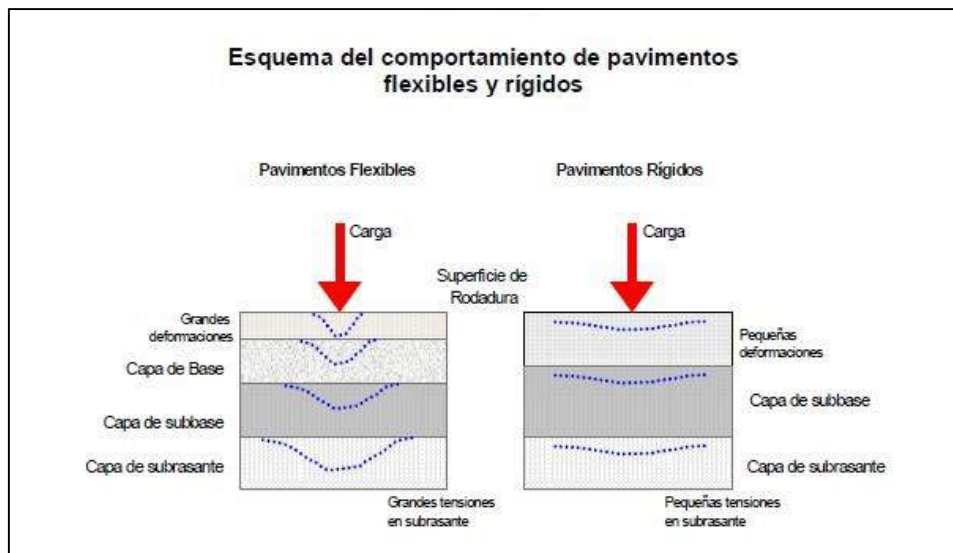
Figura 3.2 – Comportamiento de los pavimentos flexibles y rígidos

Todo diseño que se realice debe tener en consideración las condiciones ambientales a las que será sometido el pavimento, ya sean épocas de lluvias, heladas, altitud; puesto que estas determinaran el uso de aditivos, mejoradores o simplemente determinaran la exigencia en la calidad de los materiales que serán utilizados.

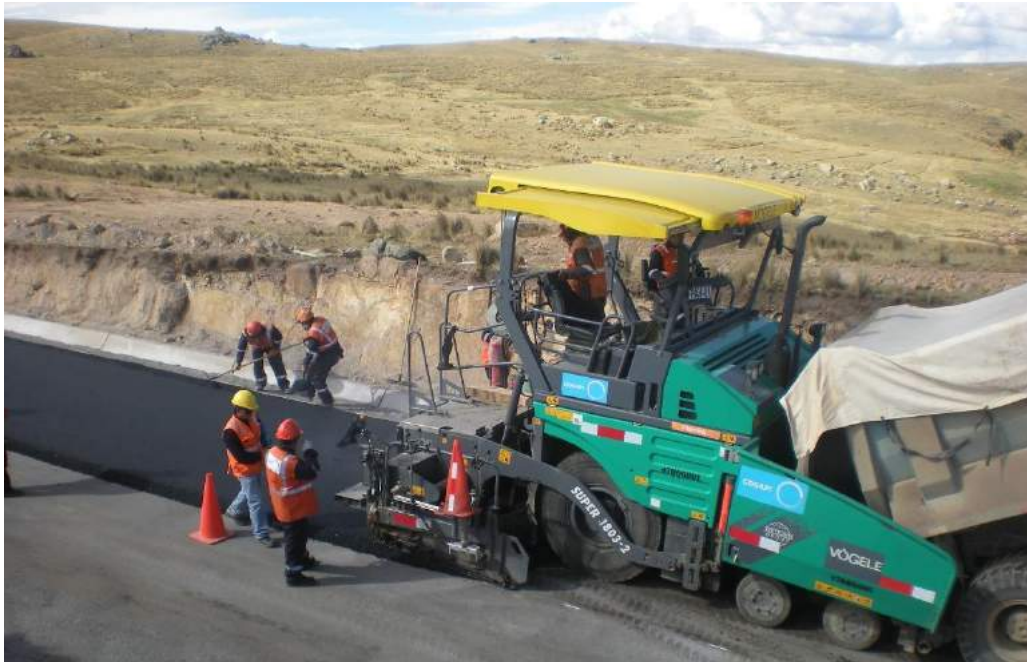
*Figura 3.3 – Colocación de MAC*

viscosidad cinemática entregada por el proveedor del cemento asfáltico. (Ver Fig. 3.3)

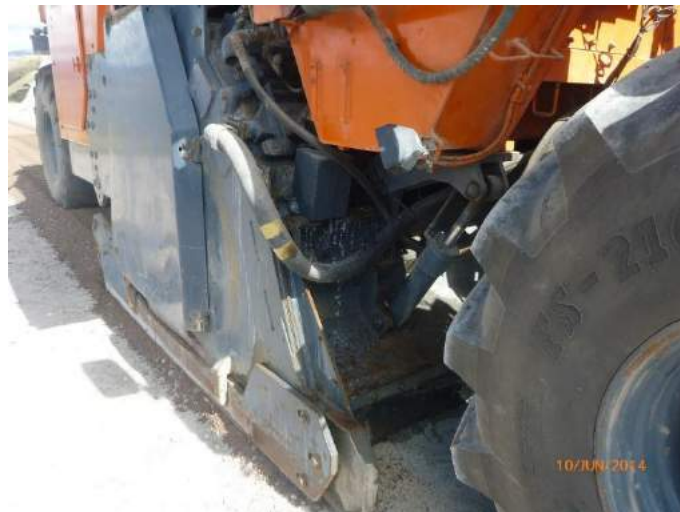
*Figura 3.6 – Proceso de reciclado de pavimentos*

La recuperación del pavimento se debe a la homogenización de los materiales y a la reconstitución de la capa producto de la trituración y reacomodo de estos a través del proceso de reciclado. (Ver Fig. 3.6)

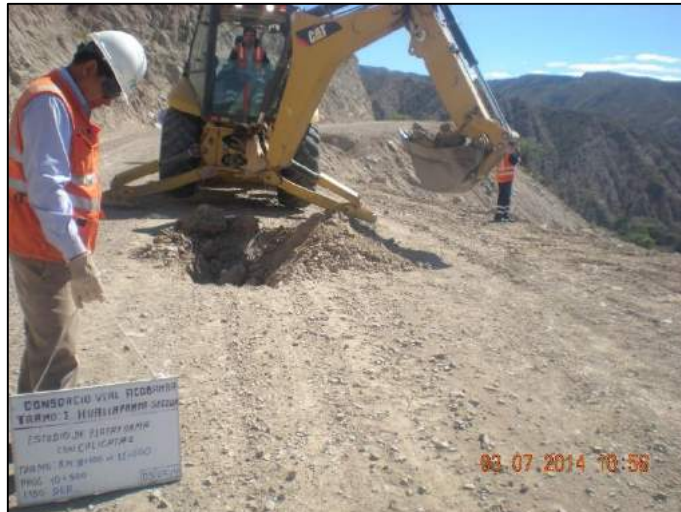
Figura 4.1 – Evaluación del pavimento existente por medio de calicatas

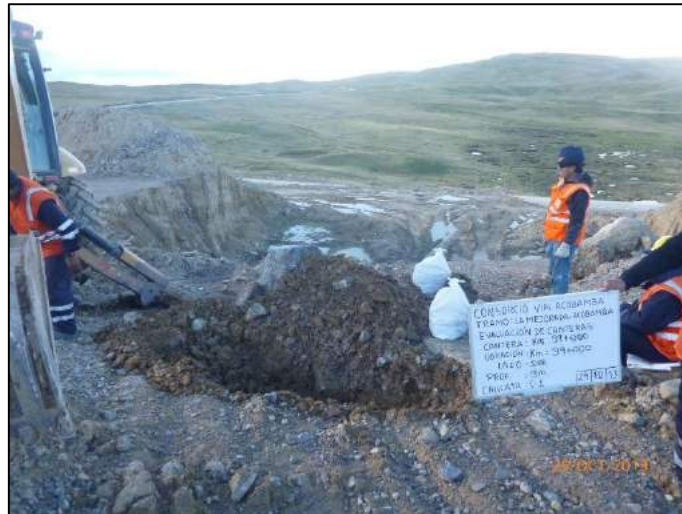
Por tal motivo la evaluación de las canteras se realizó bajo 7 criterios principales:

- Ubicación.
- Acceso.
- Disponibilidad.
- Potencia.
- Rendimiento.
- Calidad.
- Tipo de explotación.

*Figura 4.2 – Evaluación de canteras*

Identificación de las fuentes de material para la capa granular y para el micropavimento. Este punto es de gran importancia debido al alto nivel de injerencia que tiene tanto en el costo como en la calidad del entregable. Una mala evaluación de las canteras puede conllevar sobrecostos y el no cumplimiento de los niveles de servicio exigidos. (Ver Fig. 4.2)

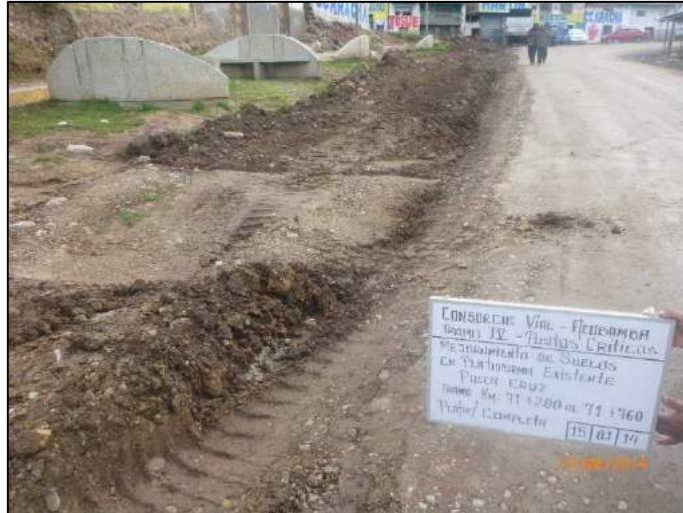
Entre los peligros comúnmente identificados podemos encontrar: Inestabilidad de talud (superior e inferior), erosión, estancamiento de agua, subdrenaje y mejoramiento de terreno de fundación. (Ver Fig. 4.3)

Figura 4.3 – Mejoramiento de Terreno de fundación  
Fuente: Consorcio Vial Acobamba – 2014

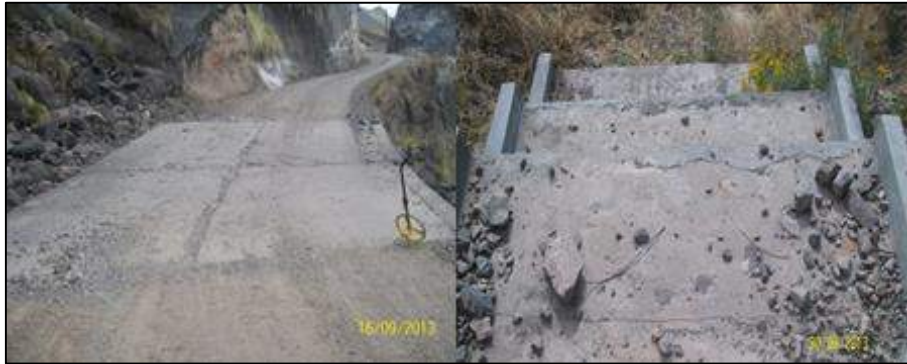
Evaluación de la condición inicial de las obras de arte existentes a lo largo de vía.  
(Ver Fig. 4.5)

Figura 4.5 – Evaluación de obras de arte existentes

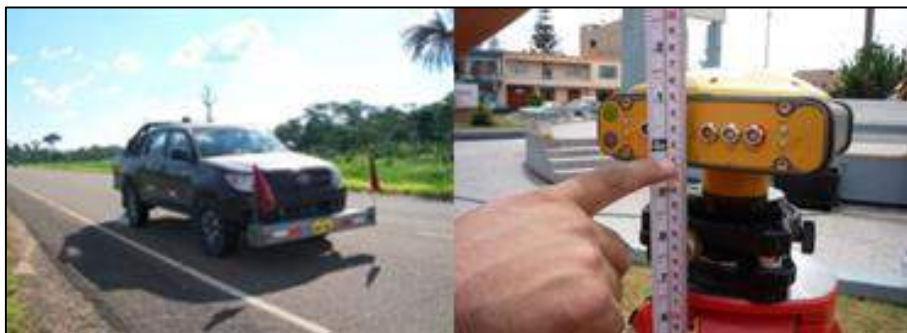
Ubicación y demarcación precisa de la geometría de la vía. (Ver Fig. 4.6)

Figuro 4.6 – Georreferenciación de la geometría de la vía

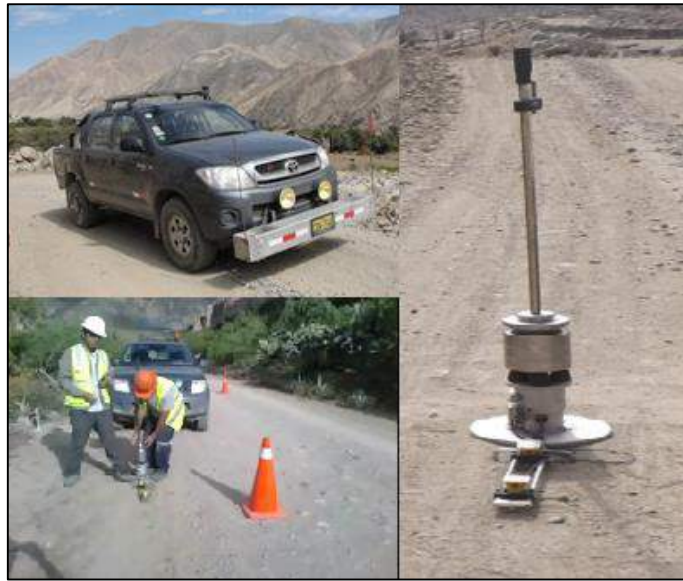
Evaluación de la condición funcional y estructural de la vía al momento del inicio del contrato. (Ver Fig. 4.7)

*Figura 4.7 – Evaluación de la condición inicial de la vía*  
*Fuente: Consorcio Vial Acobamba – 2013*

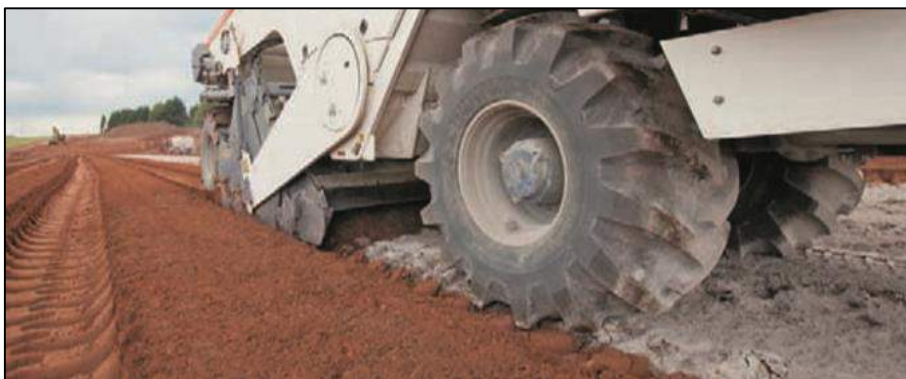
*Figura 4.9 – Base reciclada suelo – cemento*

Con el proceso de reciclado suelo – cemento puede aprovecharse el material deteriorado presente en la vía a manera de agregado, mejorando considerablemente las propiedades físico-mecánicas del mismo, haciéndolo menos susceptible al agua y aumentando su capacidad de carga.

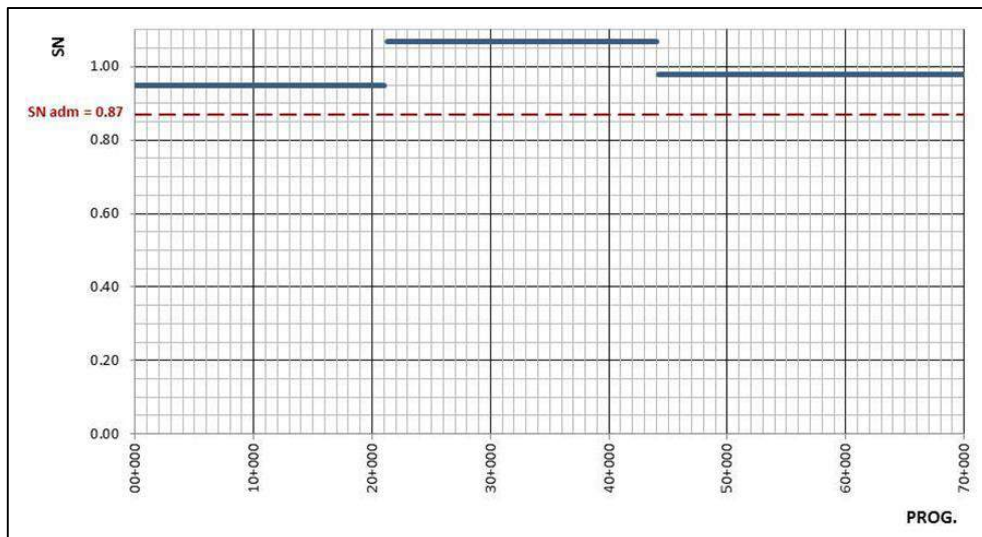
Figura 4.14 – Cuadro de verificación del SN requerido

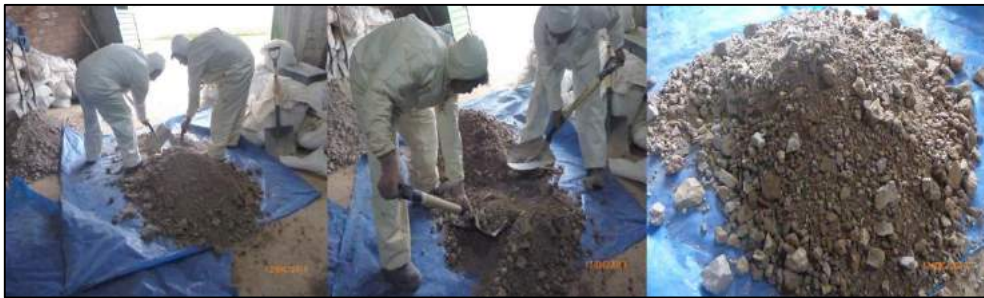
- Mezcla de suelos en función a las proporciones establecidas en los diseños.

*Figura 4.15 – Mezcla de suelos para diseño base suelo – cemento*

Para llevar a cabo esta etapa, previamente fueron determinadas las proporciones de cada uno de los materiales que intervendrán en la mezcla; cemento, recarga estructural y material del terreno de fundación. (Ver Fig. 4.15 – 4.16 – 4.17 – 4.18 – 4.19)

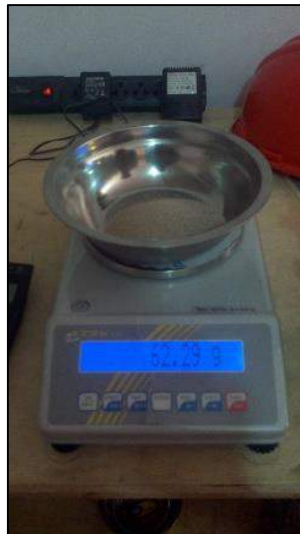
- Adición del cemento Portland a la mezcla de suelos.

*Figura 4.16 – Cemento Portland para diseño*

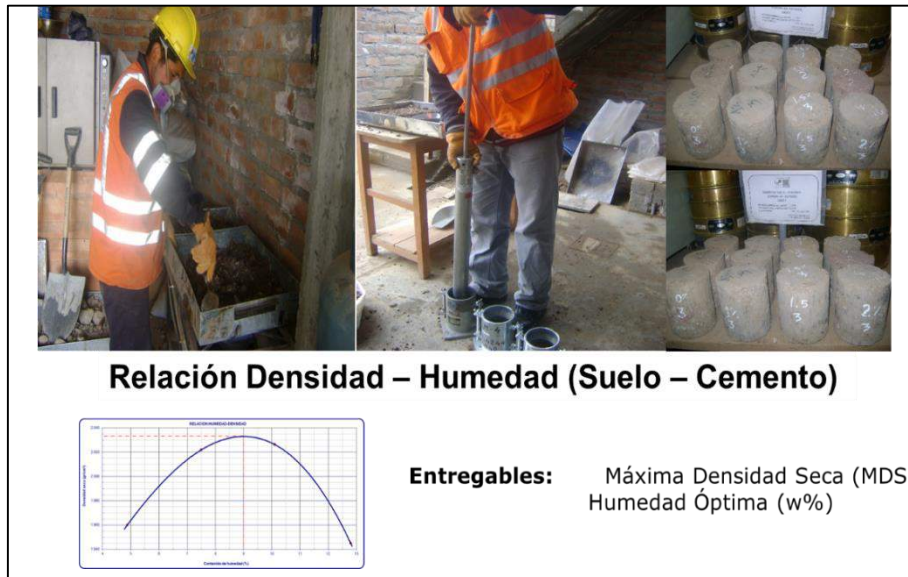
*Figura 4.17 – Conformación de probetas de suelo – cemento*

- Elaboración de las probetas de suelo – cemento en diferentes porcentajes de humedad: Procedimiento de proctor estándar para la determinación de máxima densidad seca y el porcentaje de humedad óptima.
- Elaboración de las probetas de suelo – cemento con la máxima densidad seca y el porcentaje de humedad óptima determinados por el ensayo del paso anterior.

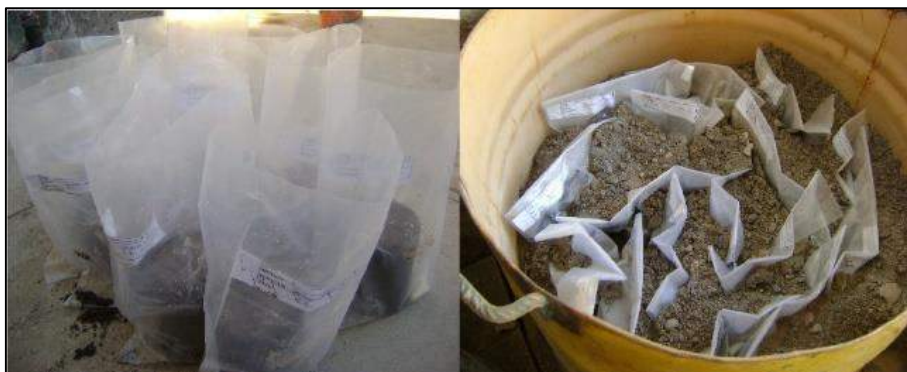
- Curado de las probetas de suelo – cemento por humedad indirecta durante un periodo de 7 días.

*Figura 4.18 – Curado de probetas de suelo – cemento*

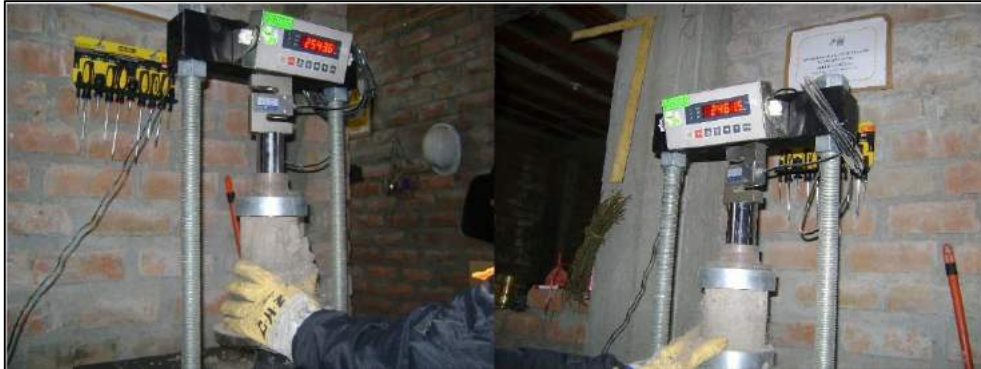
*Figura 4.19 – Ensayos de compresión no confinada*

- Ensayo de compresión no confinada a las probetas curadas.

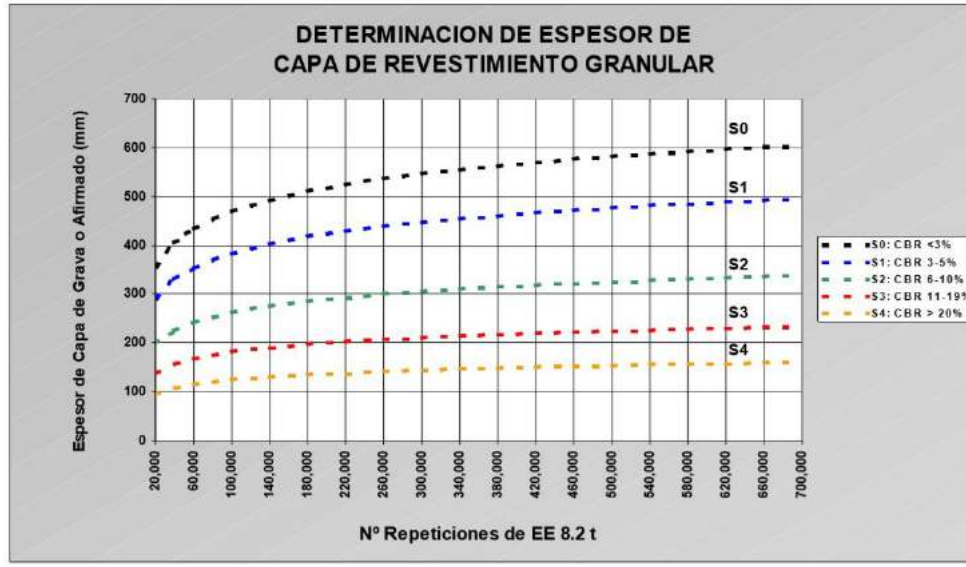
- e = espesor de la capa de afirmado en mm  
 CBR = valor del CBR de la subrasante  
 Nrep = número de repeticiones de EE para el carril de diseño

Figura 4.20 – Ecuación NAASRA y gráfico representativo de la ecuación

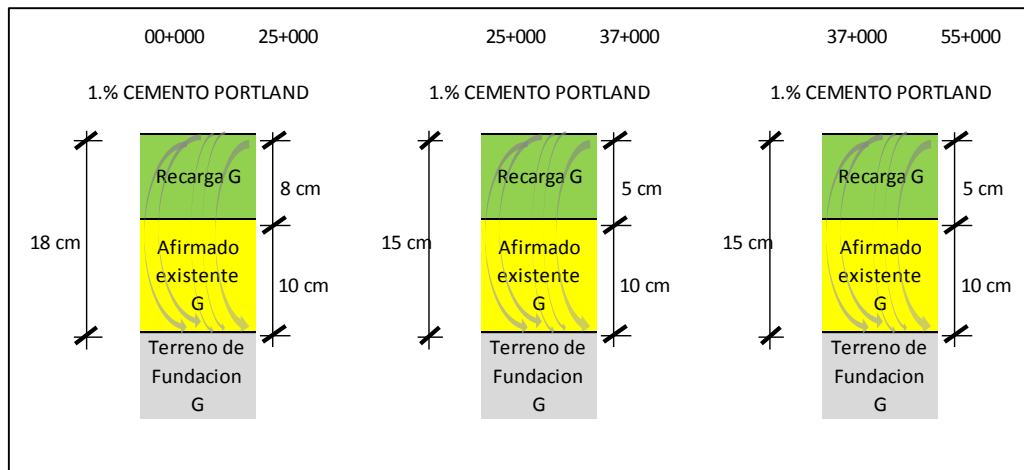
Figura 4.21 – Propuesta de diseños Suelo – Cemento / Tramo I

Luego de ser probados y verificados, se realiza la definición del diseño que será empleado en obra para la construcción de la capa de base suelo – cemento. Este se obtiene de elegir el diseño que cumpla con todos los requisitos técnicos y que represente el mejor costo – beneficio para la obra. (Ver Fig. 4.21)

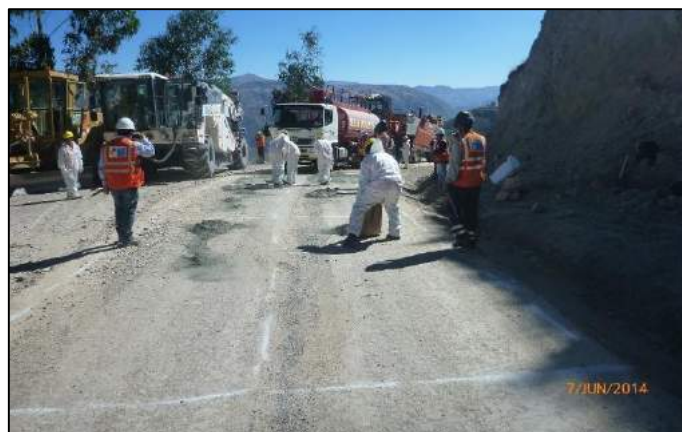
En función al porcentaje de cemento por peso de material, se calcula el área superficial necesaria para extender una (1) bolsa de cemento ( $m^2/bls$ ), utilizando PU del material granular de mezcla, espesor de reciclado y el porcentaje de cemento de diseño. (Ver Fig. 4.23)

*Figura 4.23 – Grilla para colocación de cemento*  
*Fuente: Cabello – Limonchi 2014*

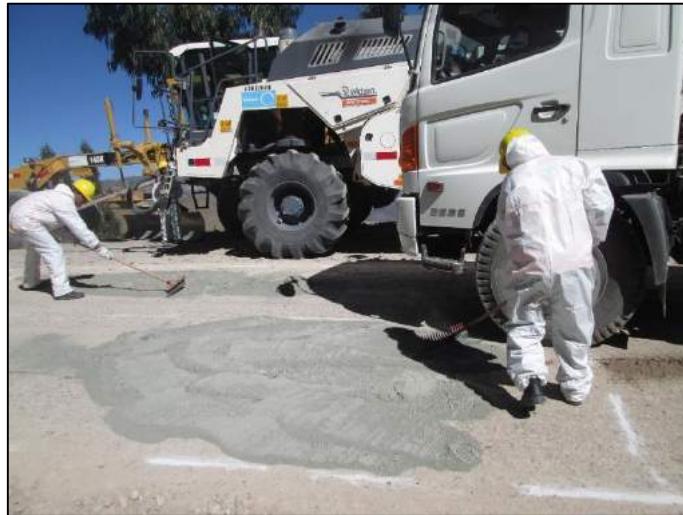
Proceso de colocación del ligante hidráulico sobre la superficie de la vía a reciclar.

*Figura 4.24 – Extensión del cemento Portland*

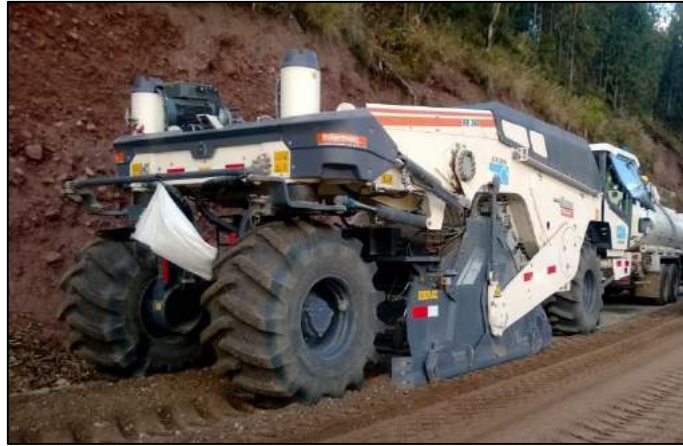
Determinada como la etapa más importante del proceso constructivo; consiste en la recuperación, reconfirmación y colocación de la base reciclada suelo – cemento.

Figura 4.25 – Proceso de reciclado Base suelo – cemento

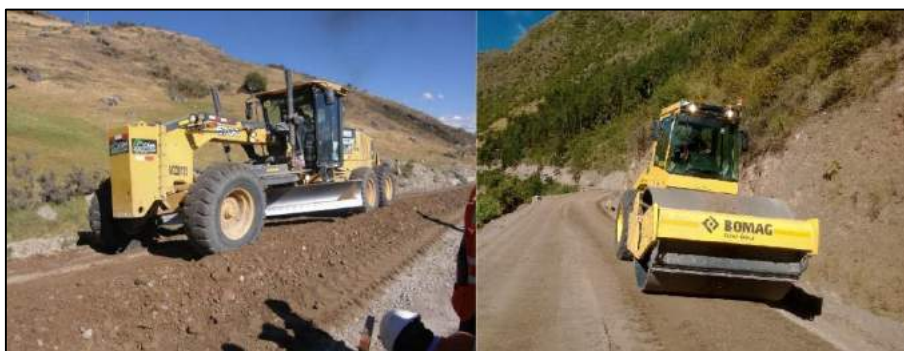
Con la finalidad de garantizar el adecuado comportamiento estructural de la capa reciclada, se procede al perfilado y compactación de la misma. Al llevar a cabo este procedimiento se minimiza la susceptibilidad ante el ataque del agua y se reduce el índice de vacíos elevando por consiguiente la capacidad de carga de la capa.

Cabe resaltar que esta es la última etapa que se lleva a cabo durante el proceso de reciclado suelo – cemento. (Ver Fig. 4.27)

*Figura 4.27 – Perfilado y compactación*

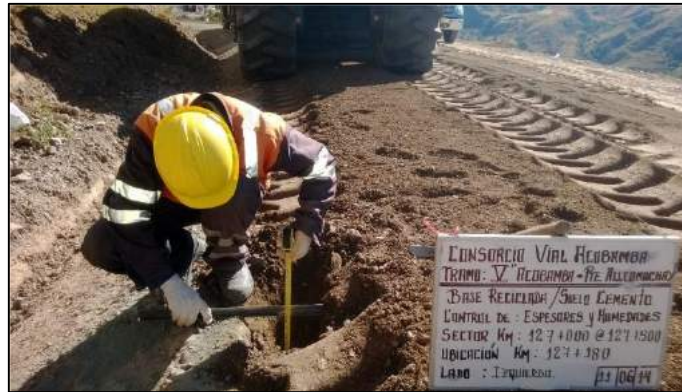
Se lleva a cabo la verificación del espesor de capa reciclada con un margen de tolerancia de  $\pm 1.0$  cm. (Ver Fig. 4.28)

*Figura 4.28 – Control de espesor de capa reciclada*

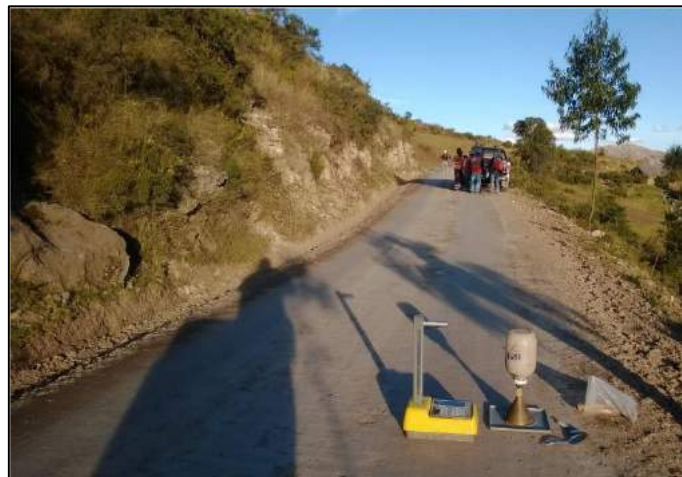
Verificación del cumplimiento del porcentaje de humedad óptimo y de la máxima densidad seca establecidas por diseño de laboratorio. El margen de tolerancia del porcentaje de humedad se encuentra establecido en  $\pm 0.5$  % del porcentaje de humedad óptimo. (Ver Fig. 4.29)

*Figura 4.29 – Control de humedad y densidad*

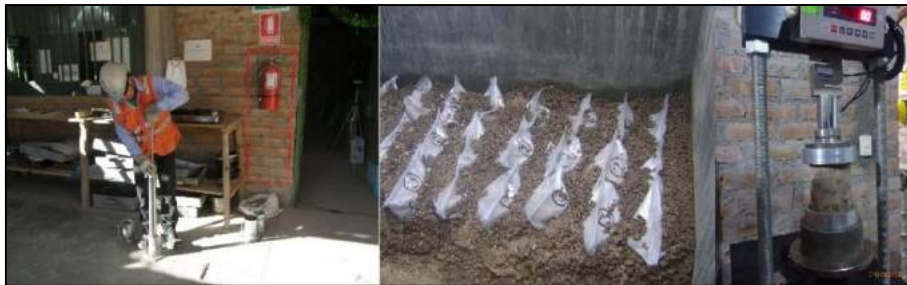
*Figura 4.30 – Remoldeo, curado y rotura de probetas suelo – cemento*

Ensayos de rotura de probetas remoldeadas a partir de muestras de material de la capa reciclada suelo – cemento. Consta de las siguientes etapas: Verificación del proctor, remoldeo, curado y rotura; además debe mencionarse que cada estas se encuentra regida por los parámetros establecidos durante la fase de diseño. (Ver Fig. 4.30)

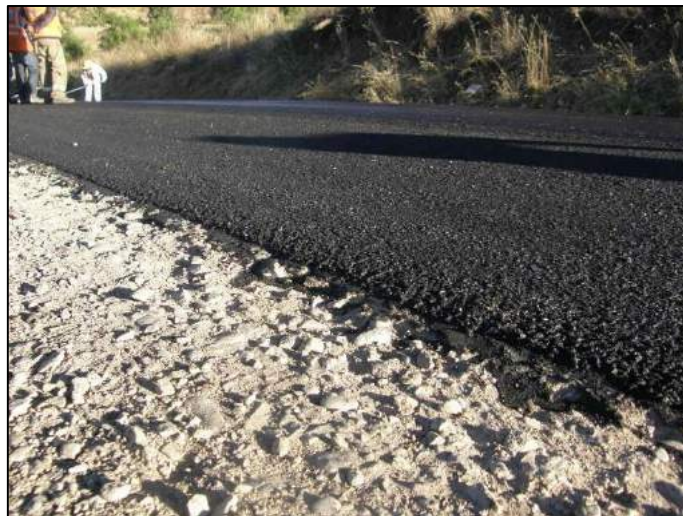
*Figura 4.31 – Micropavimento*  
*Fuente: Cabello – Limonchi 2014*

Cabe mencionar que la emulsión asfáltica utilizada en los micropavimentos es un sistema bifásico; acción de dos (2) tiempos: mezclado y ruptura, donde se evita la dispersión del componente asfáltico de su medio acuoso por la intervención del agente tenso activo o mejor llamado aditivo de control de ruptura. (Ver Fig. 4.31)

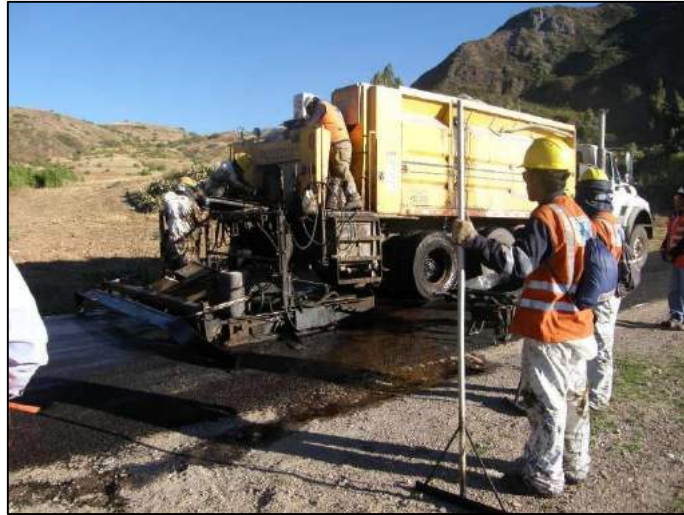
*Figura 4.32 – maquina micropavimentadora*

Proceso de colocación de la mezcla de micropavimento sobre la superficie de la vía. Este se llevara a cabo con la utilización de una micropavimentadora Macropaver, la cual cuenta con tolvas receptoras de agregado, tanques almacenadores de emulsión asfáltica y de agua, plancha de micropavimentación de altura regulable y paneles de control de ingreso de material. (Ver Fig. 4.32 – 4.33)

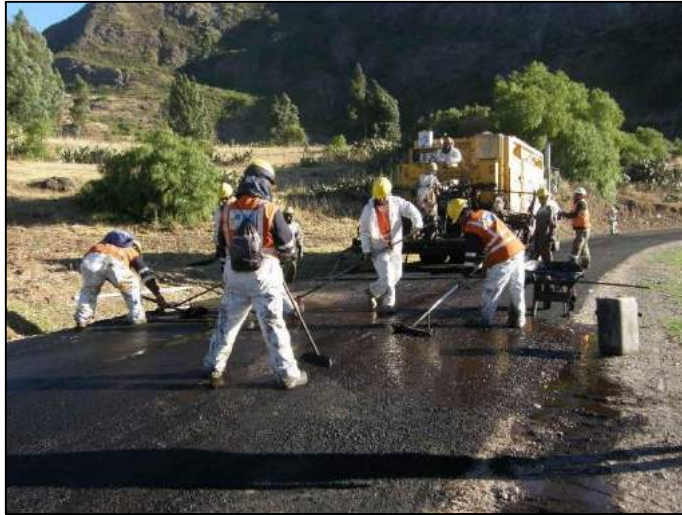
*Figura 4.33 – Colocación de micropavimento*

Una vez iniciado el proceso de colocación, se cuenta con personal de piso para control de espesores, corrección de derrames laterales, corrección de irregularidades en la superficie y extensión del material excedente. Es importante recalcar que previo a la colocación de la capa de micropavimento se llevó a cabo la imprimación de la superficie de la capa de base reciclada suelo – cemento con el objetivo de asegurar la adherencia entre ambas capas; rodadura y base.

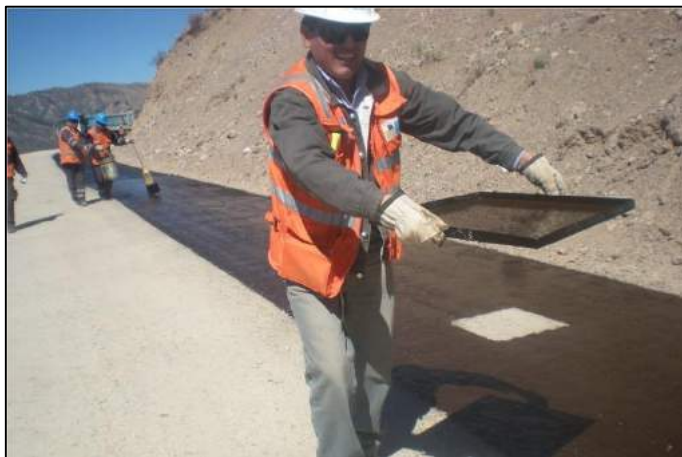
- Control de tasa de imprimación sobre la superficie de la base reciclada. (Ver Fig. 4.34)
- Control de espesores de la capa de micropavimento

*Figura 4.34 – Control de tasa de imprimación*

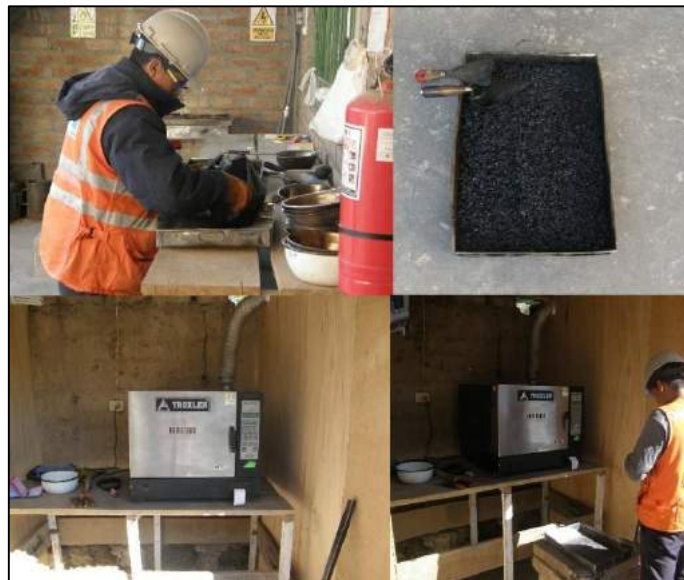
*Figura 4.35 – Lavado asfáltico*

Tiene por finalidad verificar el cumplimiento del diseño establecido para la producción del micropavimento. Si bien el término se encuentra referido a la metodología del lavado por centrifuga y uso de tricloroetileno, el lavado se llevó a cabo a través de la utilización del horno de ignición Troxler; el cual determina el porcentaje de residuo asfáltico a través de la ignición del mismo y calculando la diferencia de pesos; inicial y final. (Ver Fig. 4.35) (Ver Anexo 7.2.2)

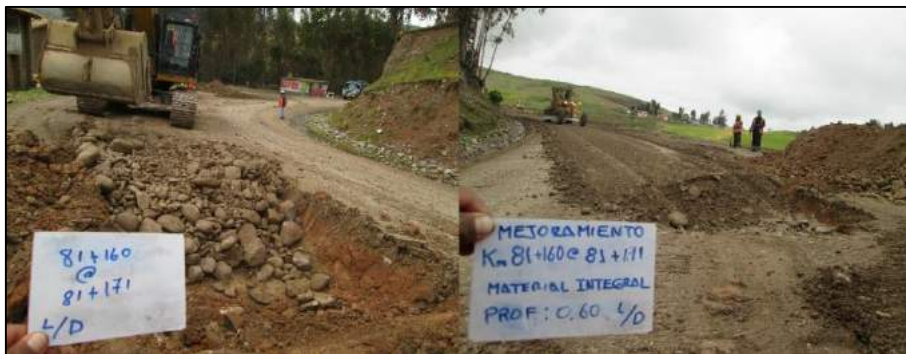
Figura 4.36 – Mejoramiento de terreno de fundación

- Sectorización de la zona de mejoramiento
- Excavación y perfilado de la zona de mejoramiento hasta la profundidad calculada.
- Colocación de la cama de over como soporte del material de reemplazo (Ver Fig. 4.36)
- Colocación de material de reemplazo.
- Compactación a densidad de campo relativa

Para la ejecución de los mejoramientos de terreno de fundación se siguió la siguiente secuencia:

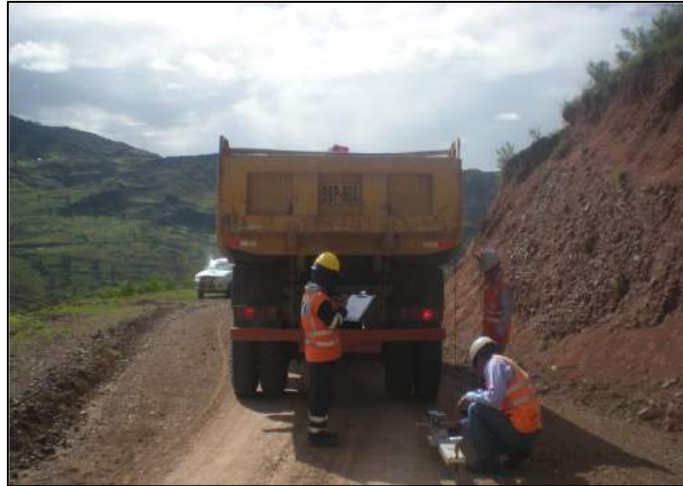
*Figura 4.37 – Control de calidad de mejoramientos / Deflectometría*

En función de verificar la capacidad estructural de los mejoramientos, se llevaron a cabo ensayos de deflectometría; ensayo no destructivo de evaluación deflectométrica con viga Benkelman. (Ver Fig. 4.37)

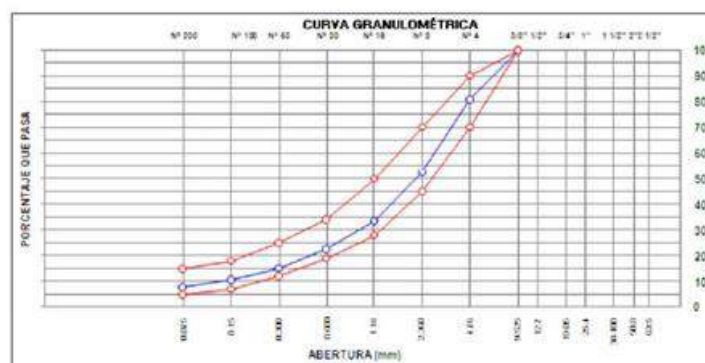
ANÁLISIS GRANULOMÉTRICO DE AGREGADOS POR TAMIZADO (ASTM C-136)			
SERIE AMERICANA	ABERTURA (mm)	PASA %	ESPECIFICACIÓN MICROPAVIMENTO TIPO III
3/8"	9.525	100	100
# 4	4.750	81	70 - 90
# 8	2.380	53	45 - 70
# 16	1.190	33	28 - 50
# 30	0.590	22	19 - 34
# 50	0.297	15	12 - 25
# 100	0.149	11	7 - 18
# 200	0.074	8	5 - 15
< # 200	<b>[ASTM C-117]</b>	0

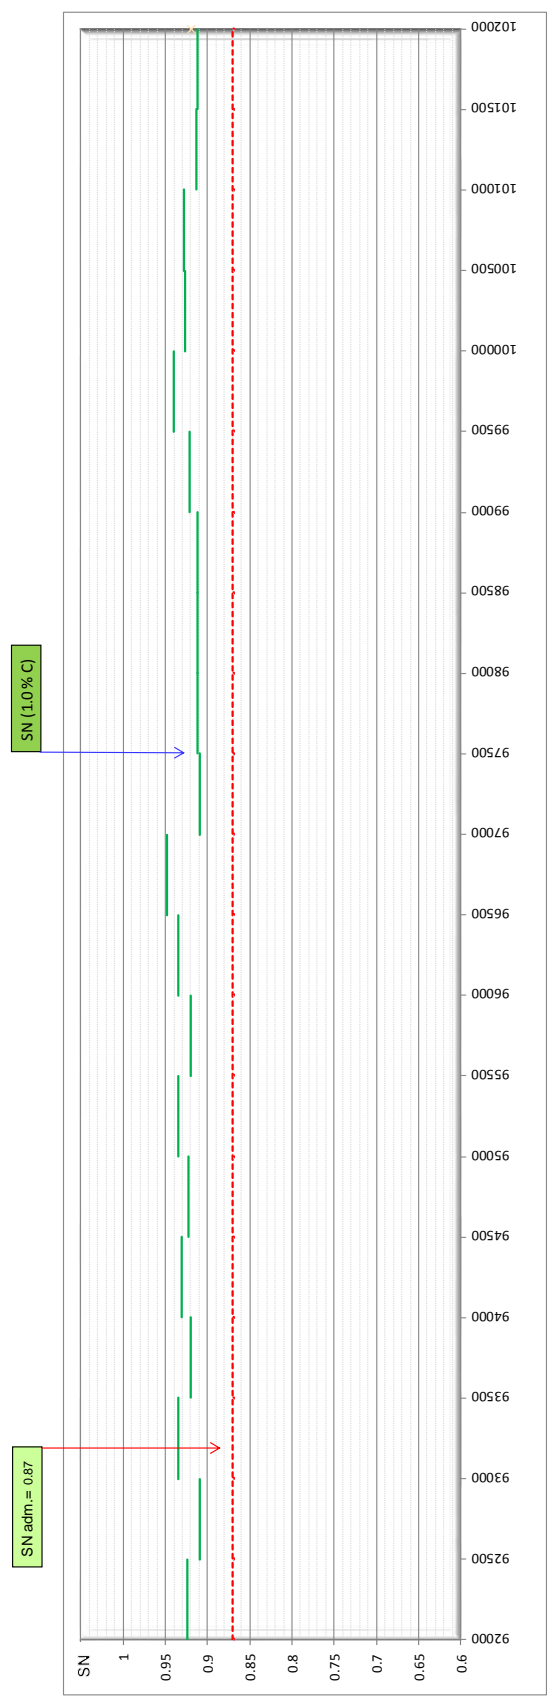
**Verificación del cumplimiento al SN del Diseño del Pavimento; Base estabilizada Suelo - Cemento.**

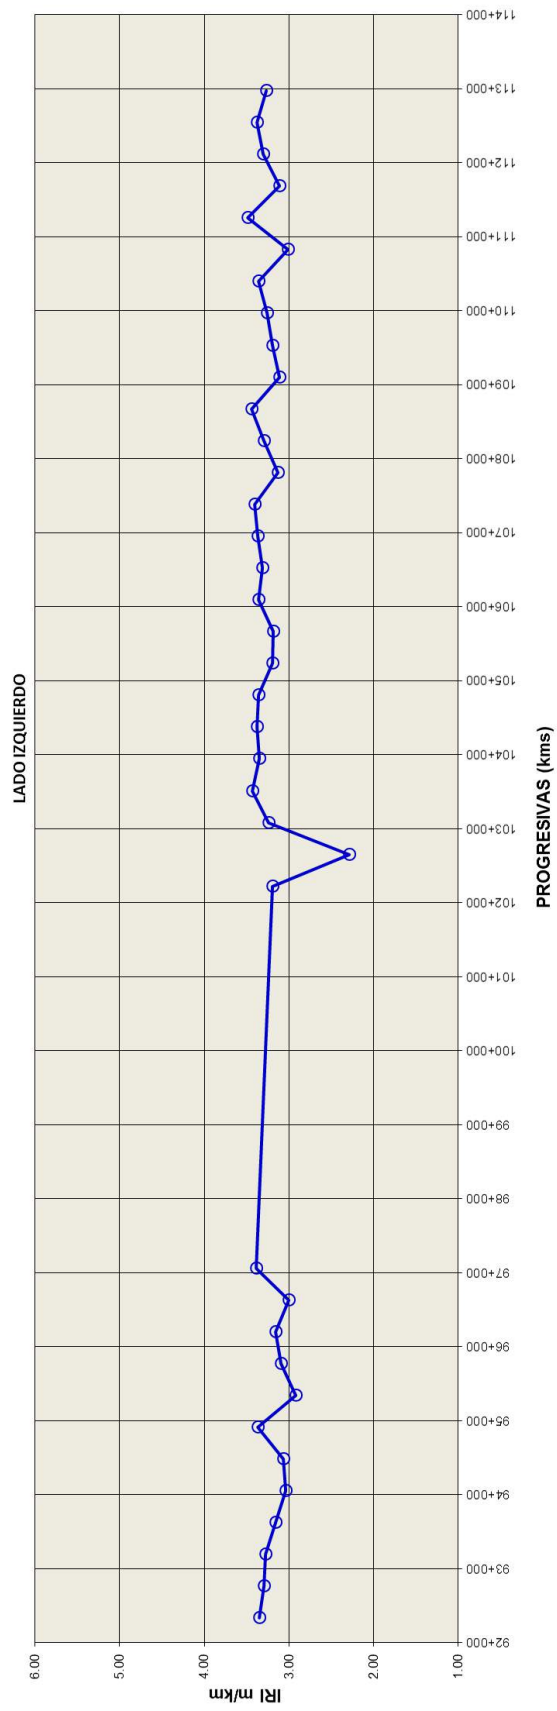
DIAGRAMA RUGOSIDAD SUPERFICIAL EN MICROPAVIMENTO

n	38
$\Sigma$	125.2
Xp	3.29
MIN	2.88
MAX	3.44
DESV. ESTANDAR ( d )	0.155
VARIANZA	0.024
COEF. VARIACION	4.70
