**ESTUDIO DEL COMPORTAMIENTO GEOTÉCNICO Y  
ALTERNATIVAS DE CONTENCIÓN DEL SUELO ARENOSO  
PARA LA ESTABILIDAD DE TALUDES EN LOS LAURELES DE  
VILLA EL SALVADOR**  
**TESIS**  
**PARA OPTAR EL TÍTULO PROFESIONAL DE  
INGENIERA CIVIL**

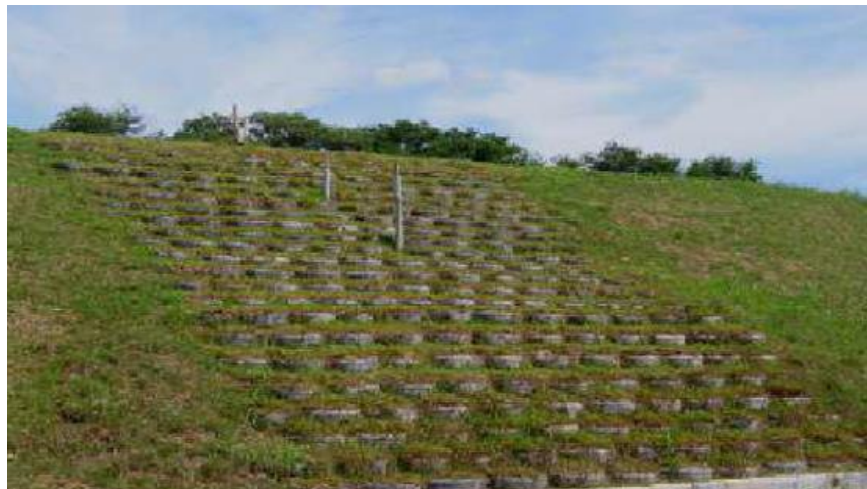
Este sistema usa los neumáticos fuera de uso (NFU) como elemento de contención y/o de refuerzo (ver Figura 9).

Figura 9: Vista general de una obra desarrollada con llantas de refuerzo  
Fuente: Rodríguez (2016)

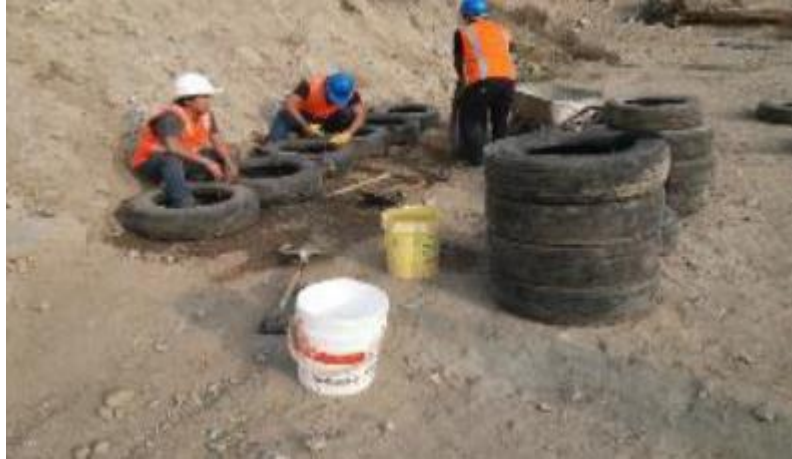
Cueto (2018) recomienda la limpieza de la zona a construir el muro a continuación, se debe proceder a los cortes o rellenos según sea el caso con la finalidad de empezar con la nivelación del terreno. Ver Figura 10.

Figura 10: Conformación y nivelación del terreno

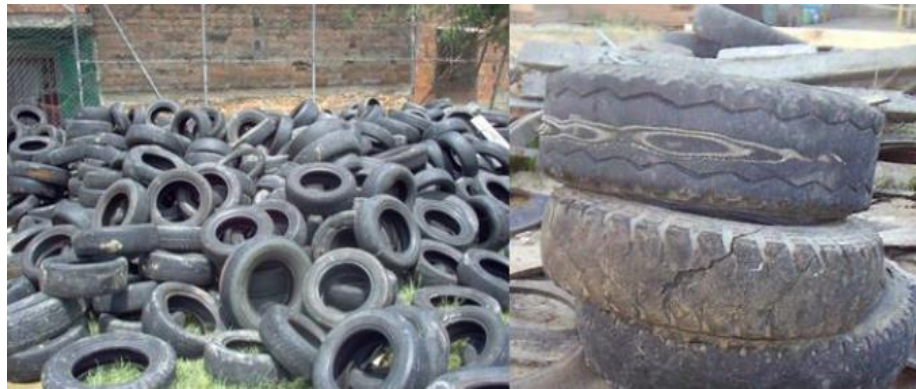
Para un buen diseño de muro de llantas se debe de usar neumáticos en buen estado como se aprecia en la Figura 11, a pesar que su vida útil terminó, las llantas no deben de estar reventadas ni que su estructura interna esté expuesta.

Figura 11: Recolección y selección de llantas de desechos

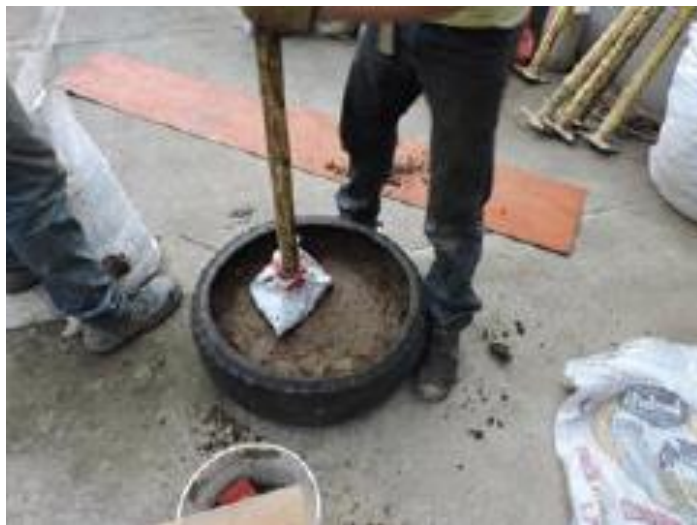
Según Rodríguez (2016) se debe utilizar un material de buena calidad, ya sea que provenga de la excavación del suelo natural del lugar o de un sitio de préstamo. Se recomienda el uso de un compactador manual. Ver Figura 13.

Figura 13: Llenado manual de material seleccionado en la llanta

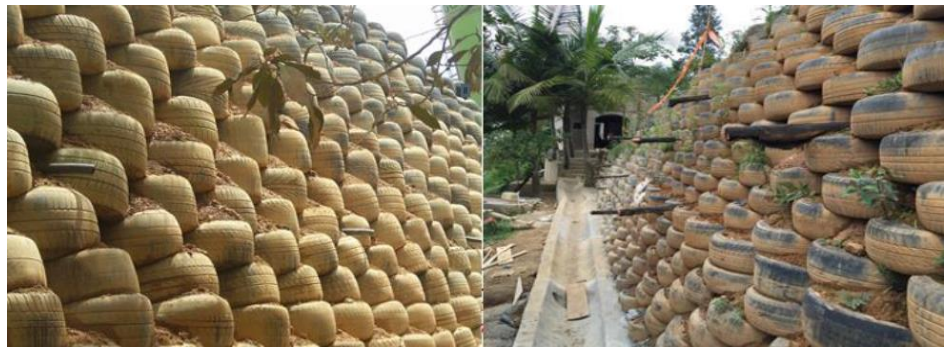
Rodríguez (2016) expone que se debe de utilizar drenes horizontales, este debe de tener 2” de diámetro y dejando una zanja sin perforar, para ayudar a eliminar la presión hidrostática y así prolongar la vida útil. Ver Figura 15. Para muros mayores de 2.5 m Antúnez (2019) recomienda introducir tuberías de 4” de PVC perforadas en una de sus caras, además de envolver con una manta geotextil.

Figura 15: Sistema de drenaje para muros de llantas

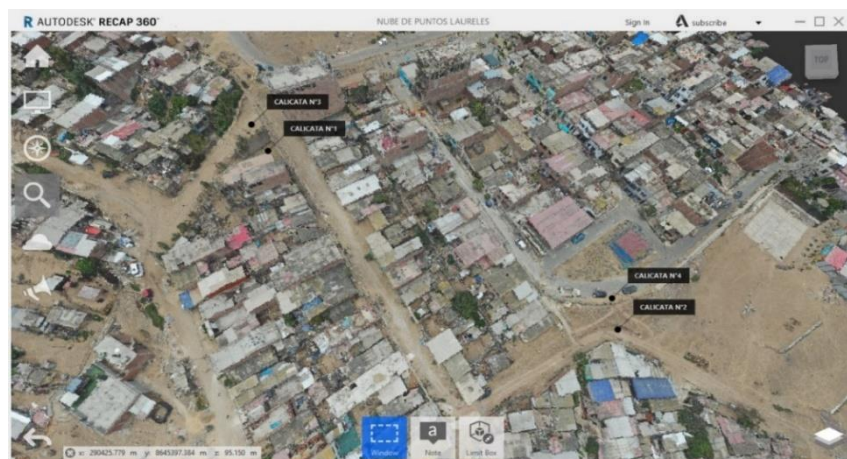
Para esta investigación se realizaron cuatro visitas a la zona de estudio, que fue el AA.HH. Los Laureles en el distrito de Villa El Salvador. En la primera visita, se reconoció el terreno y la zona de investigación; en la segunda visita, se escogió los lugares en donde se harían las calicatas para sacar las muestras de nuestros ensayos de laboratorio y los se tomó medidas de los tipos de muro existentes en la zona (Muros de Llantas y muros de Pircas); en la tercera visita se realizaron las cuatro calicatas de 3m de profundidad cada una, de las cuales se hicieron dos en cada muro; y por último, la cuarta visita fue para hacer el levantamiento topográfico con Drone (fotogrametría) de la zona. (Ver Figura 34)

Figura 34: Ubicación de las calicatas – Programa Autodesk Recap 360°

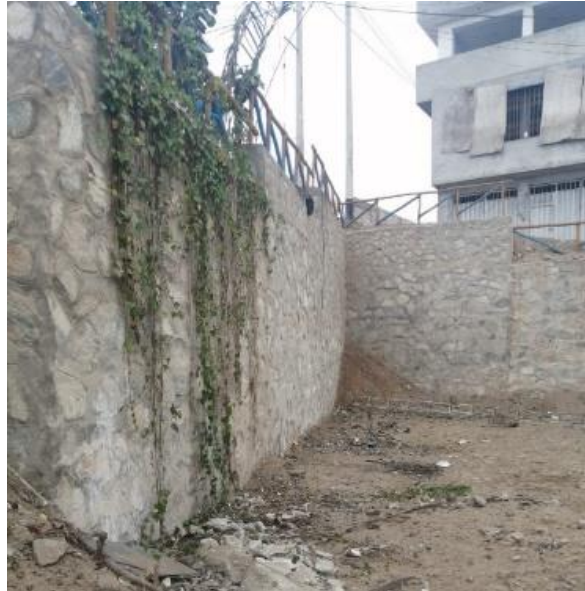
Se inició con este lugar, donde se estableció una calicata sobre el muro y otra debajo del muro de pircas.

Figura 35: Muro de Pirca en Los laureles de Villa de Salvador

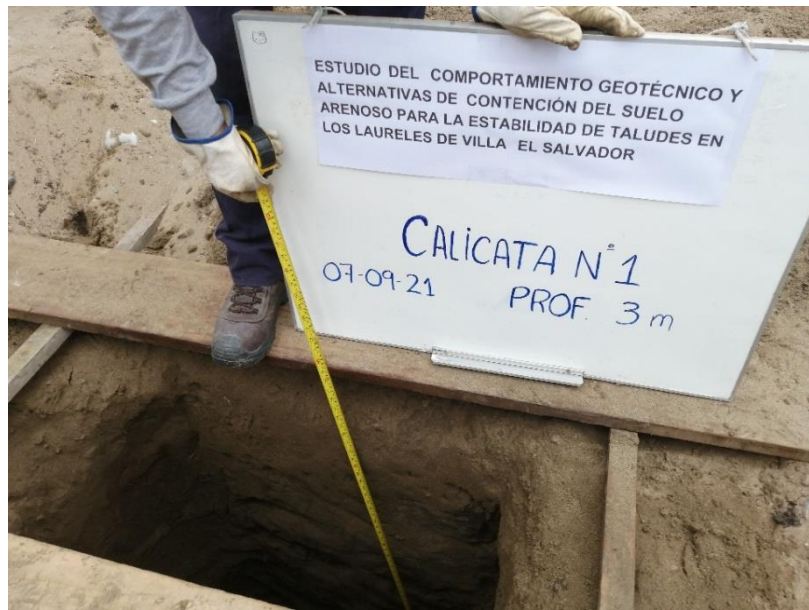
Figura 37: Calicata 1  
Fuente: Propia (2021)

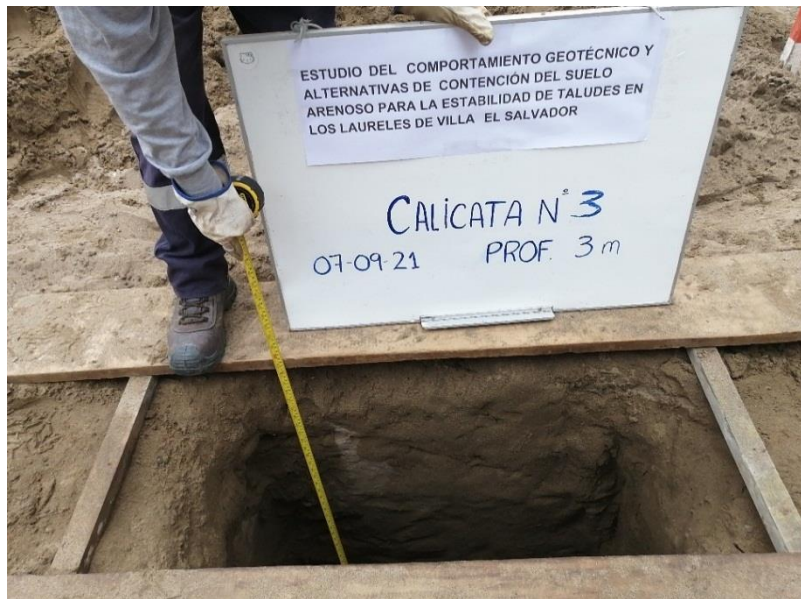
Figura 38: Calicata 3  
Fuente: Propia (2021)

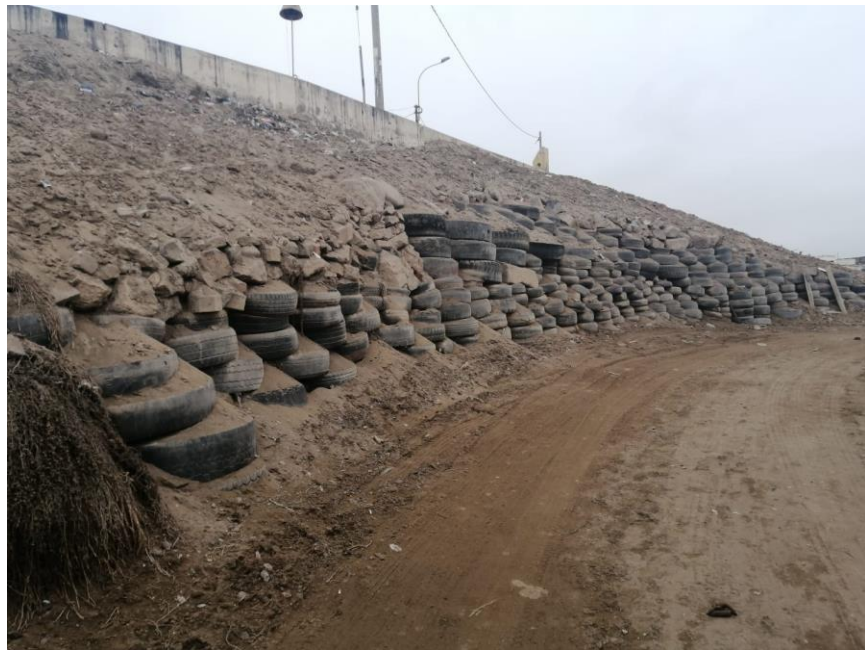
Figura 39: Muro de llantas en los Laureles de Villa de Salvador

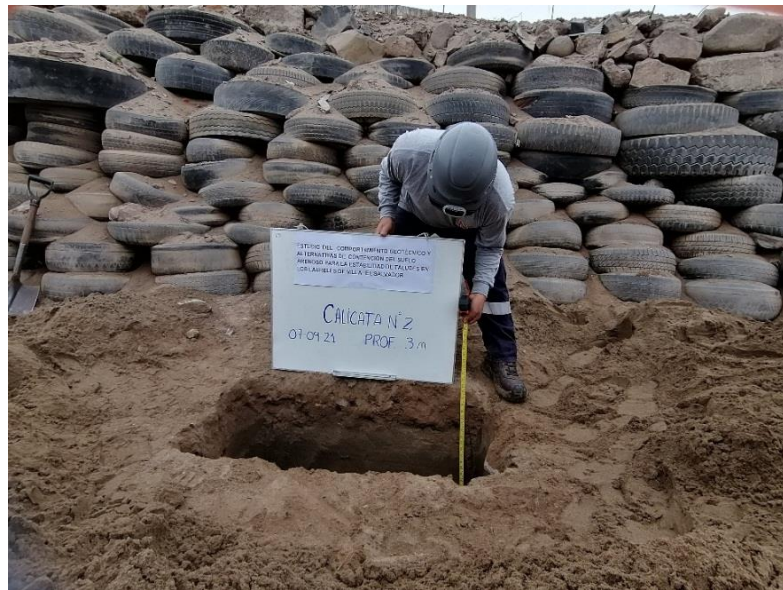
Figura 41: Calicata 2

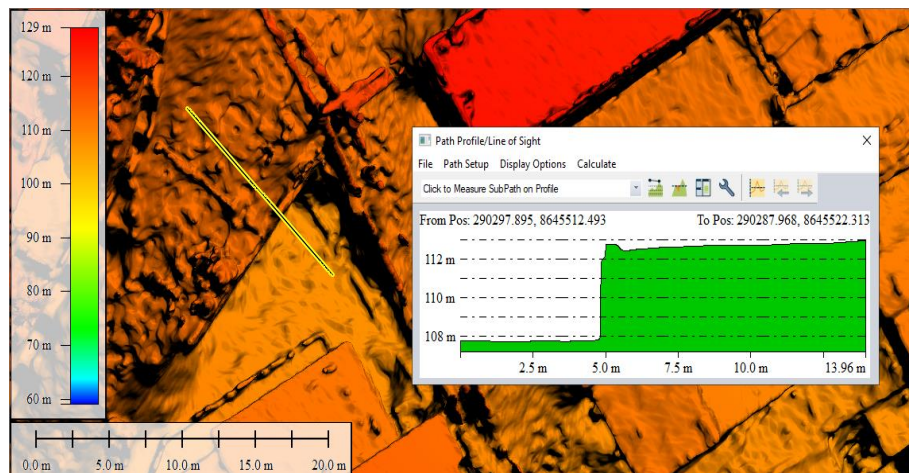
Figura 45: Perfil del corte 1 en Global Mapper
