**UNIVERSIDAD RICARDO PALMA**  
**FACULTAD DE INGENIERÍA**  
**PROGRAMA DE TITULACIÓN POR TESIS**  
**ESCUELA PROFESIONAL DE INGENIERÍA CIVIL**

**ANÁLISIS HIDRÁULICO – ESTRUCTURAL PARA LAS  
PANTALLAS DE INFILTRACIÓN, CASO: PLANTA LA  
ATARJEJA LIMA – 2019**

**TESIS**  
**PARA OPTAR POR EL TÍTULO PROFESIONAL DE**  
**INGENIERO CIVIL**

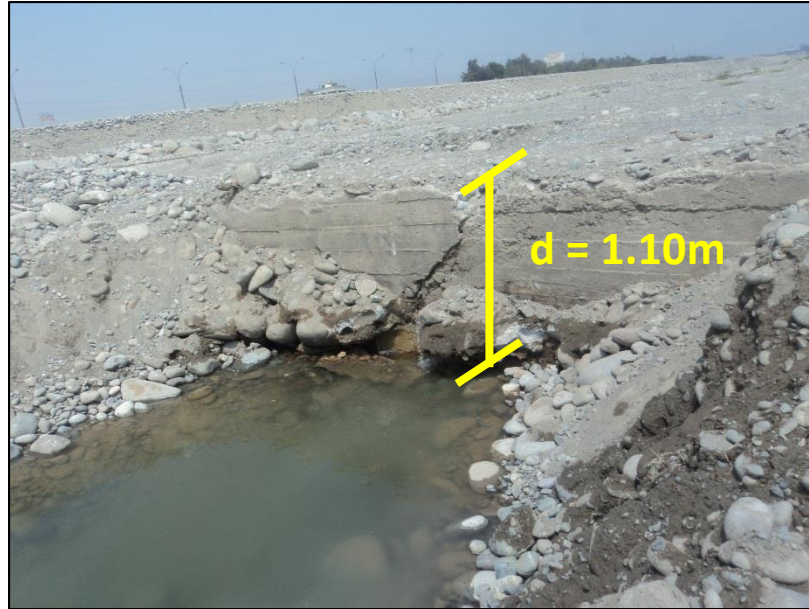
Figura 6.- Vista de pantalla de infiltración con rajadura en el total de su espesor. Nótese las hendiduras en la corona.

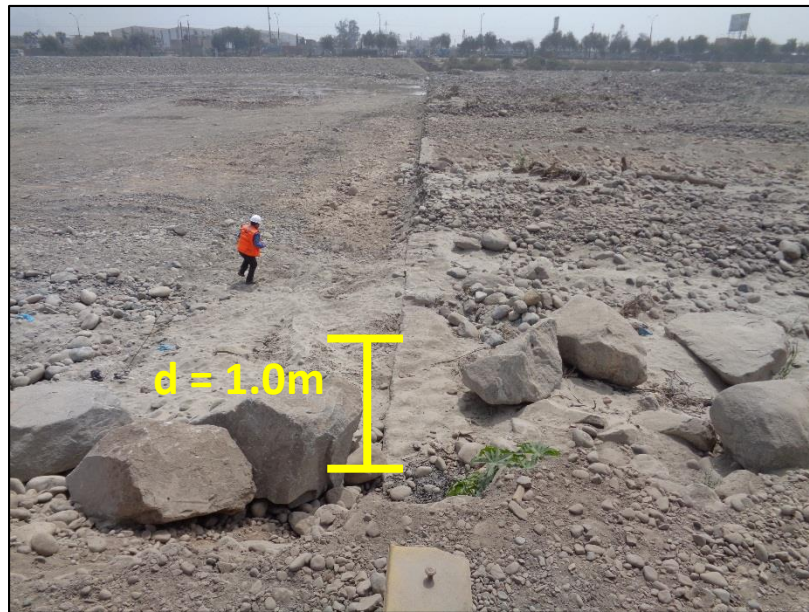
Figura 7.- Imagen de pantalla con presencia de asentamientos e inclinaciones

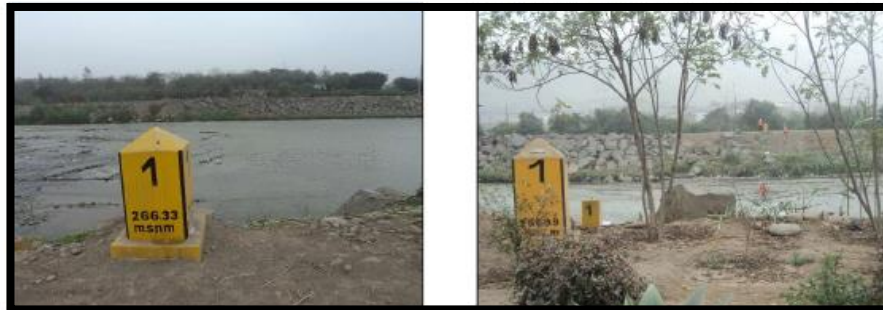
Figura 9.- Pantalla 1 completamente sumergida

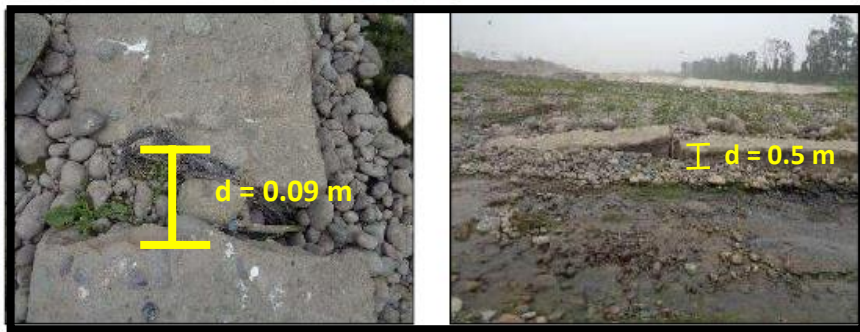
Figura 16.- Pantalla numero 34 colapsada (Informe Trinity  
 Fuente: Informe Trinity, 2017, p. 35

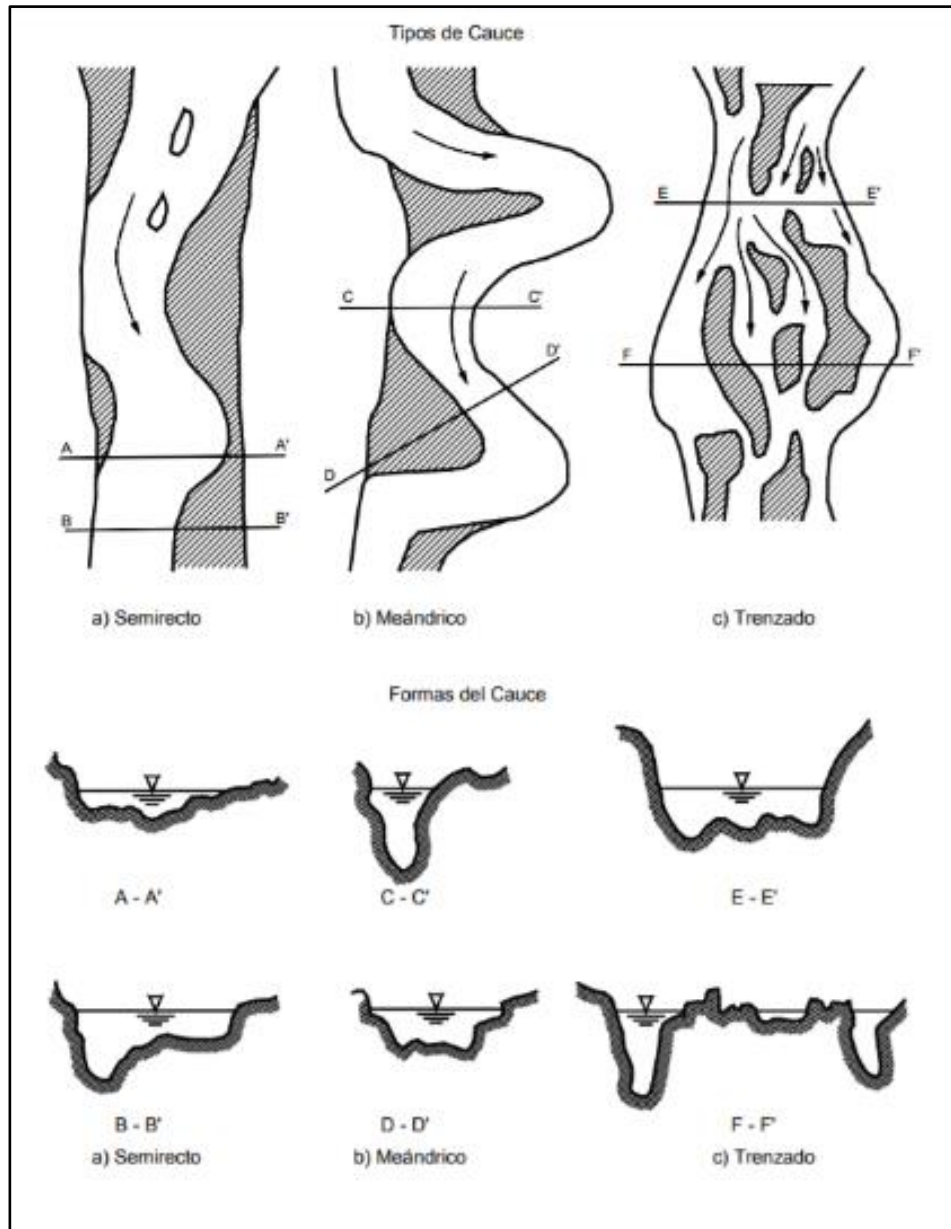
Figura 19.- Tipos principales de cauce.

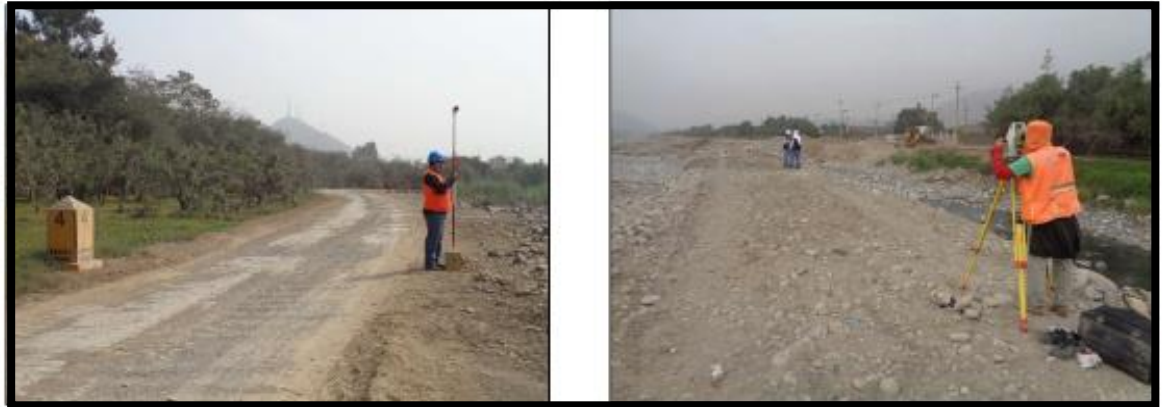
Levantamiento topográfico.- Esta fase se inicia con la inspección en ambos márgenes, para ubicar los BM que permitan iniciar el levantamiento y se encuentra el GPS – 01 y GPS -02 con sus respectivos Hitos geodésicos (coordenadas UTM en el plano de pantallas y perfil de pantallas) ubicadas en el margen derecha próximo a las pantallas 1 y 23 respectivamente. De esta ubicación se inicia el levantamiento, requiriendo 07 estaciones de cambio (de bocatomas 1 y 2 a la pantalla 36) para observar los detalles de cada pantalla (parte baja y corona). Asimismo, tomar las lecturas de ambos márgenes del cauce a fin de obtener sus dimensiones y cotas. Este proceso se repite en cada pantalla.

Figura 28.- Imagen del levantamiento topográfico de las pantallas de infiltración.

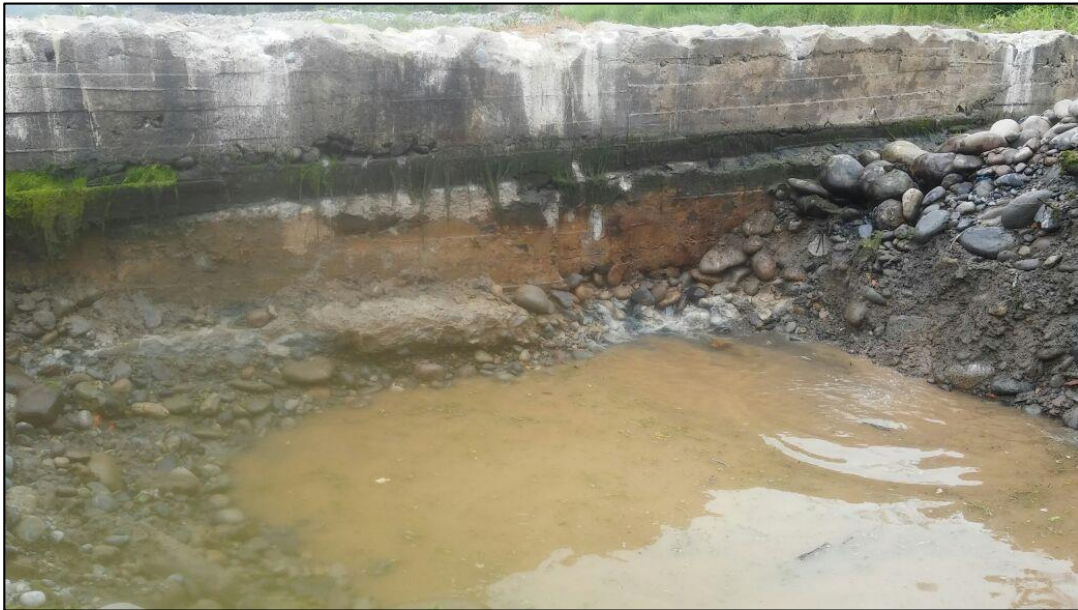
Seguidamente, se realizaron excavaciones (piques exploratorios) cerca de la base de las pantallas, a fin de observar el estado en el que se encontraba la cimentación de la misma. Luego de tomar nota de las dimensiones, inventariar los daños y realizar el registro fotográfico, se procedió a cubrir los forados. Ver figura 37.

Figura 37.- vista de pantalla de infiltración afectada por hendiduras en la parte superior y cimentación con presencia de bolonería y sin rastros de conglomerado de concreto.

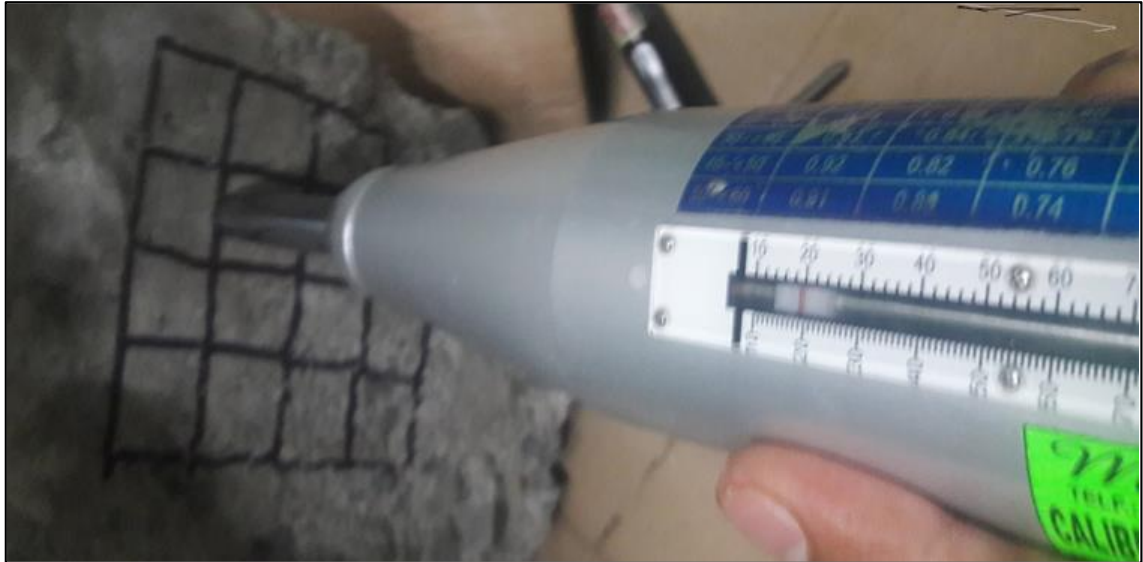
Se realizaron pruebas con esclerómetro en la parte baja de las estructuras, a fin de obtener un valor bastante cercano del valor de compresión existente en las pantallas de infiltración construidas. Ver figura 39.

Figura 39.- Imagen del proceso de esclerometría.

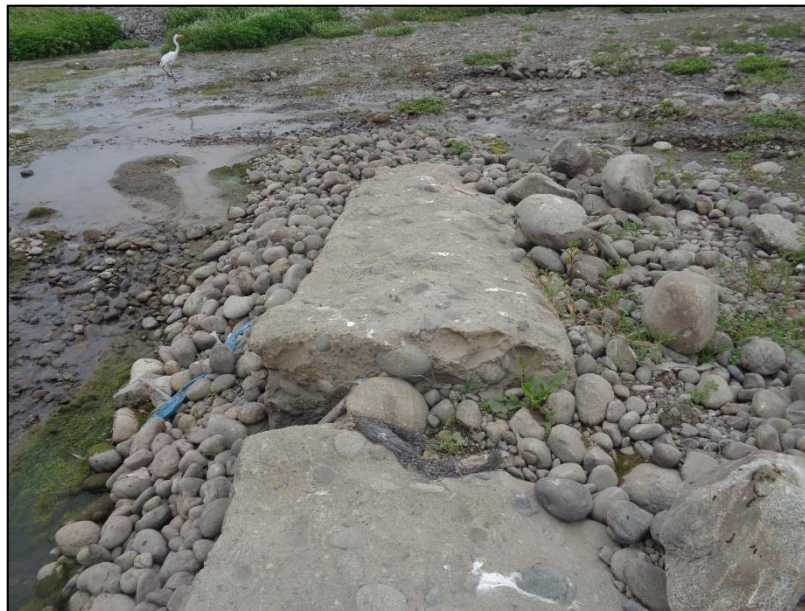
Tras el modelamiento en el software Plaxis, se pudo corroborar teóricamente lo que se evidenció en la inspección de campo: algunas de las pantallas de infiltración sufrieron inclinaciones (con dirección aguas abajo); debido a los máximos caudales a consecuencia del Fenómeno del Niño 2017. Considerando ello, se plantea el rediseño de las pantallas de infiltración (tanto en dimensiones como en resistencia de concreto). ver figura 58.

Figura 58: se aprecia los restos de una pantalla de infiltración con asentamiento diferencial y fracturada.
