**COMMUNE DE GUISSENY (FINISTERE)
et REGION BRETAGNE**

**PROGRAMME NATURA 2000 et CONTRAT
NATURE**

**RAPPORT D'ACTIVITE SUR LE SUIVI MORPHO-SEDIMENTAIRE DU
CORDON DUNAIRE DE LA PLAGE DU VOUGOT (COMMUNE DE
GUISSENY) POUR L'ANNEE 2005-2006 ET SUR L'ETUDE DU
RISQUE DE SUBMERSION**

Septembre 2006

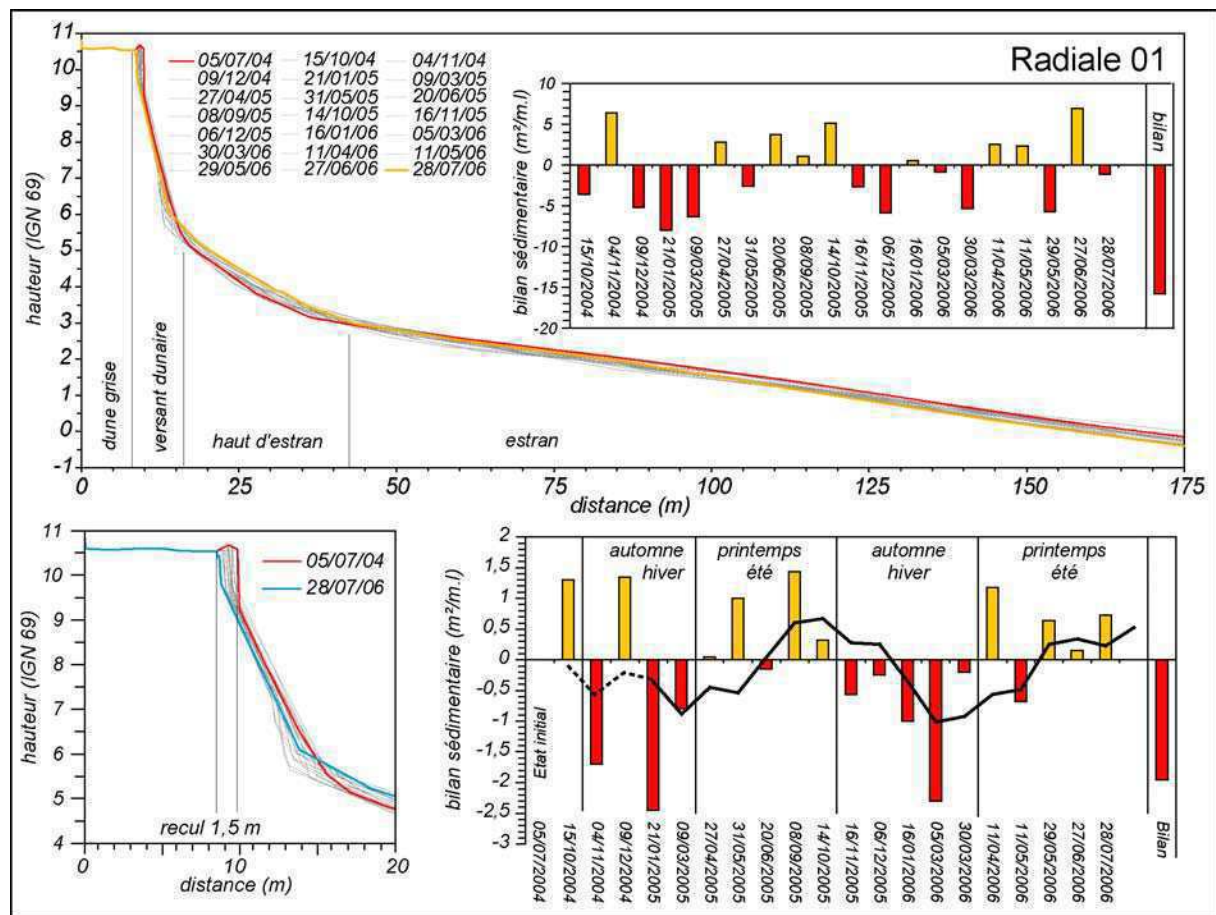
Figure 3 – Bilans sédimentaires de l'estran et de la dune obtenus sur la radiale 01 à partir des levés topo-morphologiques

Au niveau de la radiale 01 le calcul des bilans sédimentaires montre que l'estran a enregistré un déficit sédimentaire important sur l'ensemble de la période équivalent à $-16 \text{ m}^3/\text{m.l}$ (figure 3). La perte de matériel sableux concerne aussi le cordon dunaire qui a perdu environ $2 \text{ m}^3/\text{m.l}$ de sable. Cette évolution s'est traduite par un recul du front de dune atteignant 1,5 m (soit 0,75 m/an).

L'évolution du bilan sédimentaire du cordon dunaire enregistrée au niveau de la radiale 01 considérée comme le secteur le plus représentatif de la zone en érosion, montre un fonctionnement saisonnier bien marqué. Les périodes automnales et hivernales s'accompagnent d'une perte de matériel sédimentaire en grande partie liée à l'impact des tempêtes et/ou des fortes marées. Durant ces périodes, l'élévation exceptionnelle du plan d'eau à la côte entraîne une submersion plus importante du système plage / cordon dunaire et la houle vient déferler sur le pied de dune entraînant une érosion de ce dernier. A l'inverse, dès le printemps le cordon dunaire

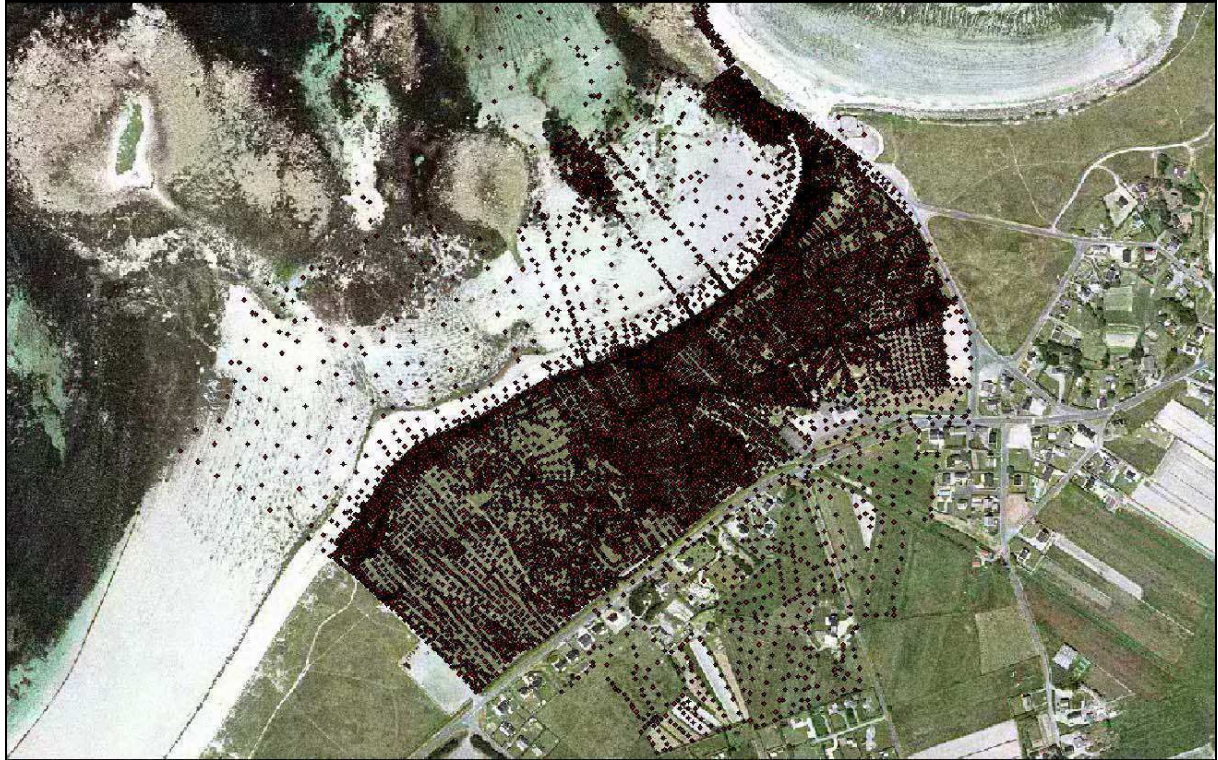
Figure 8 – Distribution spatiale des relevés de terrain ayant servi à la reconstitution topographique du secteur étudié

Les relevés topographiques de la zone étudiée ont été réalisés au DGPS. Plus de 17000 points couvrant une surface de 64 ha ont été mesurés entre 2004 et 2006 afin de reconstituer le plus finement possible les différences altimétriques du terrain composé de la dune, l'avant plage et l'arrière dune (figure 8).

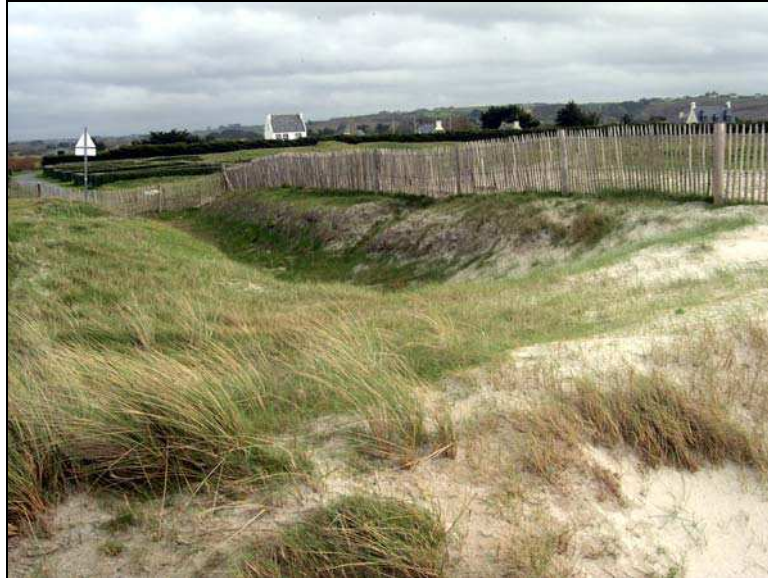
Photo 1 – Ancien chemin des goémoniers et plus récemment d'accès du camping municipal à la plage format un sillon entaillant la dune grise

Si d'un point de vue général le risque de submersion reste très faible, cette étude montre toutefois la présence d'une zone sensible. Elle correspond à l'ancien chemin emprunté autrefois par les charrettes des goémoniers, puis plus récemment par les usagers du camping pour accéder à la plage, et se traduit par la présence d'un sillon « transperçant » le cordon dunaire sur une bonne partie de sa largeur (photo 1 et figure 14). Aujourd'hui, ce chemin a été condamné et remplacé par un nouvel accès le contournant. Toutefois, si le recul de la dune devait se poursuivre, on peut imaginer qu'à terme l'érosion marine pourrait utiliser cette zone déprimée pour ouvrir une brèche dans le cordon et entraîner une intrusion des eaux marines dans l'arrière dune.

Cela est d'autant plus probable que le nouvel accès du camping à la plage est actuellement en train de générer le même processus. La végétation dunaire a depuis disparu et le sable vif est continuellement enlevé par les vents de mer. A terme, il y a de fortes chances pour que de nouveau, une amorce de rupture du cordon apparaisse.

Dans un premier temps, il serait bon de colmater la zone déprimée correspondant à l'ancien chemin par un rechargement en sable. L'idée serait de conforter la dune grise en lui redonnant la massivité qu'elle avait avant l'apparition de cette forme d'érosion. Le volume nécessaire au comblement de cette zone est estimé entre 200 et 300 m³.
