## **Niveaux marins extrêmes et érosion du cordon dunaire de la plage du Vougot (commune de Guissény, Finistère). De la mesure à la réponse gestionnaire**

Serge SUANEZ<sup>1</sup>, Bernard FICHAUT<sup>1</sup>, Luce GOUDEDRANCHE<sup>2</sup>,  
Lénaïg SPARFEL<sup>3</sup>

GÉOMER - UMR 6554 LETG - CNRS - Institut Universitaire Européen de la Mer - Place Nicolas Copernic, 29280 Plouzané - serge.suanez@univ-brest.fr

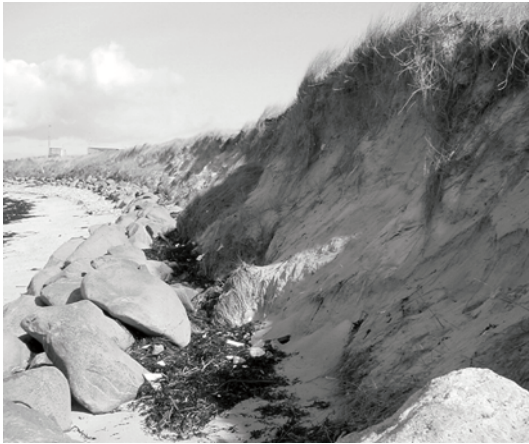
Figure 2 – Enrochement mis en place dans la section orientale du cordon dunaire aujourd'hui déconnecté du pied de dune par l'érosion marine qui le contourne.

En effet, cet ouvrage fût mis en place sans qu'aucune expertise scientifique ne soit réalisée. Très rapidement le fonctionnement hydro-sédimentaire du secteur se modifia entraînant un recul du cordon dunaire. Pour lutter contre cette érosion, une solution de défense consistant à enrocher le pied de dune fût décidée par la commune en 1990. Mais là encore, sans qu'aucune étude technique ne soit réalisée, un enrochement fût posé sur 150 m de linéaire dans la section la plus orientale (fig. 1). Quinze ans après, les observations de terrain montrent que ce dernier ne fonctionne pas. L'érosion l'a depuis contourné et il est aujourd'hui, en partie, déconnecté du pied de dune (fig. 2).

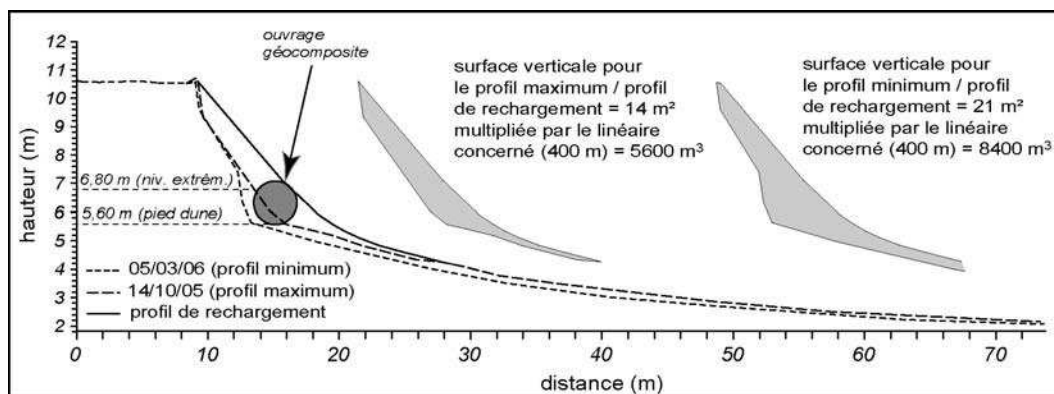
Figure 8 – Mise en place d'un ouvrage longitudinal et estimation des volumes de sable nécessaires à un reprofilage du versant externe de la dune (2<sup>nde</sup> solution envisagée)

Cependant, cette première solution ne permettrait pas d'éliminer l'érosion du pied de dune lors d'un événement particulièrement violent. Pour une stabilisation plus efficace il faudrait recourir à un ouvrage de défense longitudinal de type structure monolithique cylindrique en géocomposite injectée hydrauliquement de granulats (procédé Stabiplage® ou Geotube®). Cette seconde solution permettrait d'amortir les effets butoir des tempêtes sans pour autant rigidifier le trait de côte. Si l'on tient compte de la hauteur du niveau marin extrême situé à 1,2 m au dessus du pied de dune, un ouvrage d'un diamètre de 1,5 m suffirait. La mise en place de ce dernier devrait toutefois s'accompagner d'un rechargement afin de l'enfouir et de reconstituer le profil d'équilibre de la dune (fig. 8). L'estimation des volumes nécessaires a été réalisée suivant la même méthode que celle décrite précédemment, mais sur une largeur plus réduite car seul le versant externe dunaire est concerné (30 m à partir de la tête de profil). Les valeurs sont comprises entre 5600 et 8400 m<sup>3</sup> (fig. 8).
