**COMMUNE DE GUISSENY (FINISTERE)
et REGION BRETAGNE**

PROGRAMME NATURA 2000 et CONTRAT
NATURE

***RAPPORT D'ACTIVITE SUR LE SUIVI MORPHO-SEDIMENTAIRE DU
CORDON DUNAIRE DE LA PLAGE DU VOUGOT
(COMMUNE DE GUISSENY)***

GEOMER - UMR 6554 CNRS

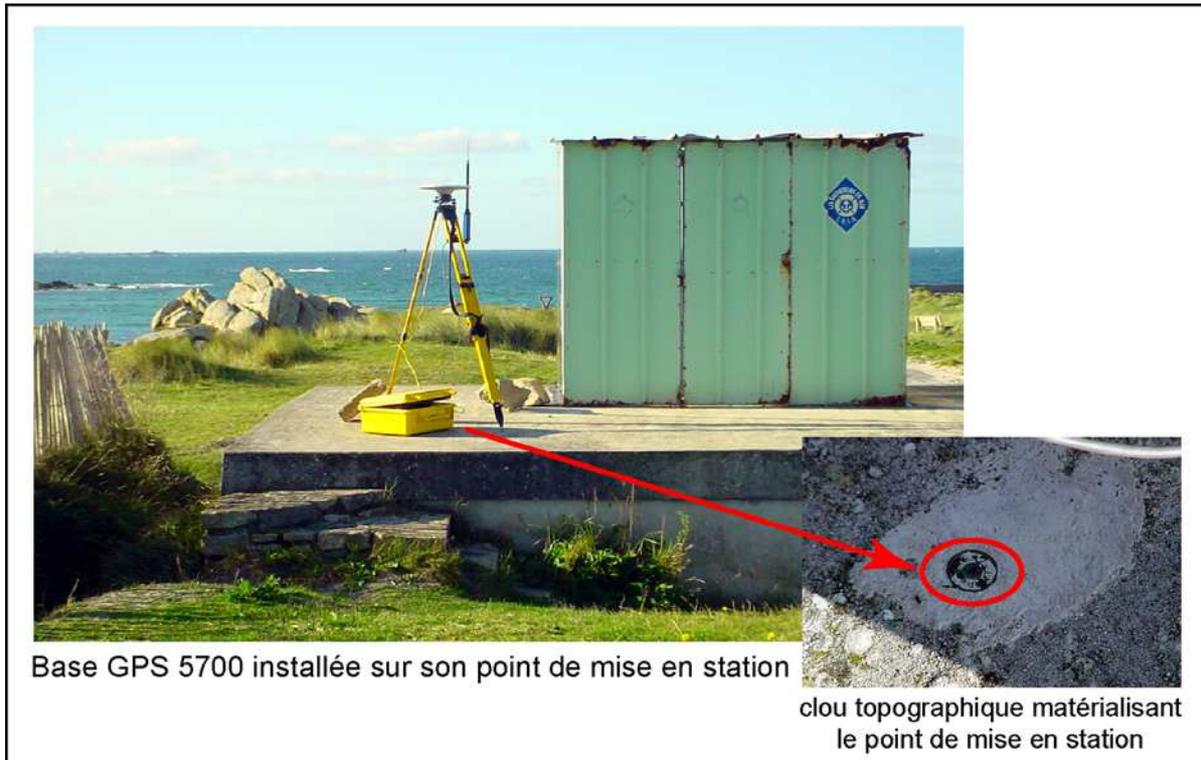
Photo 1 – Mise en station du DGPS sur la dalle sommitale du local de la Société Nationale de Secours en Mer

Un point de mise en station, matérialisé par un clou topographique en laiton, a été installé sur la dalle béton sommitale du local de Société Nationale de Secours en Mer. C'est sur ce repère que la base du DGPS est installée à chaque campagne de mesure (photo 1).

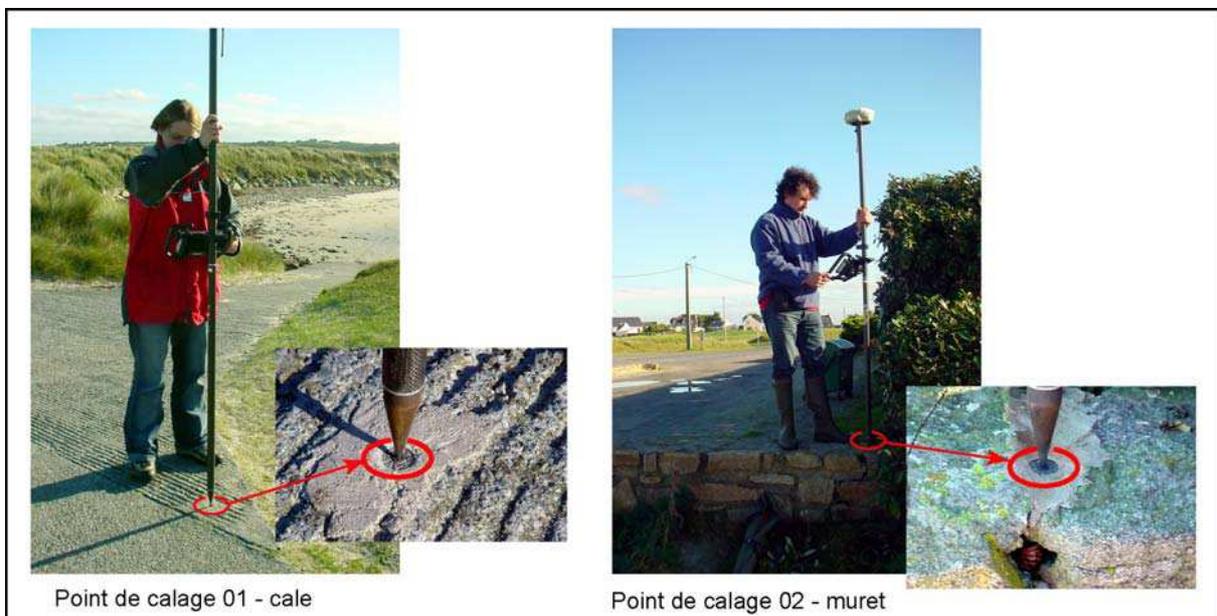
Photo 2 – Point de calage 01 (cale d'accès à la plage du Vougot) – point de calage 02 (muret de parking)

Deux points de calage ont également été installés sur le site. Ils sont aussi matérialisés par des clous topographiques en laiton (photo 2 et 3). Ces repères « invariables » sont mesurés à chaque campagne de mesures, ils permettent de quantifier les marges d'erreur inhérentes à la mesure d'un levé à l'autre (tableau 1). Ces dernières sont inférieures à 1 cm en Z (altitude IGN69) et 2 cm en X et Y (Nord et Est – Lambert I).

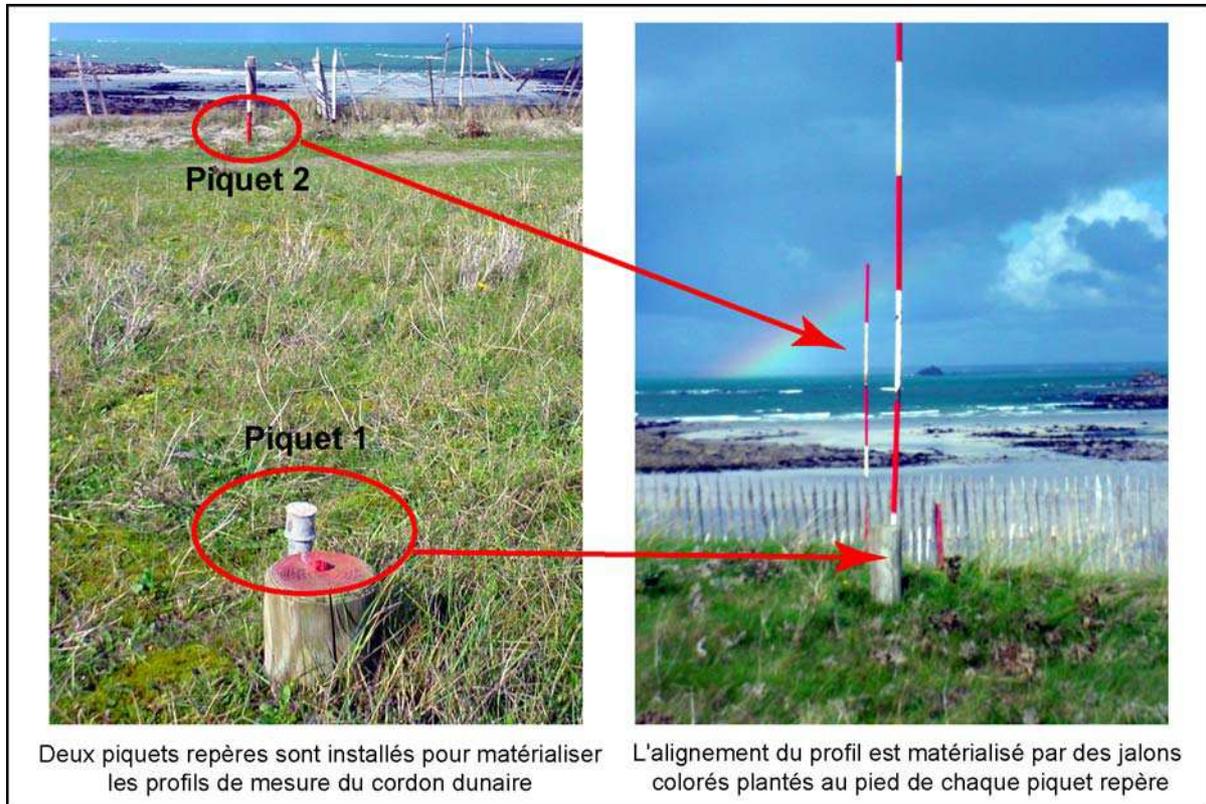
Photo 3 – Dispositif de repérage des profils de mesure du cordon dunaire

Enfin, un dispositif de repérage des trois profils de mesure du cordon dunaire a été mis en place. Ces derniers sont matérialisés par des piquets en acier galvanisé situés en arrière du front dunaire. Deux piquets par profil sont utilisés de manière à tracer un alignement fiable pour chaque levé (photo 3).

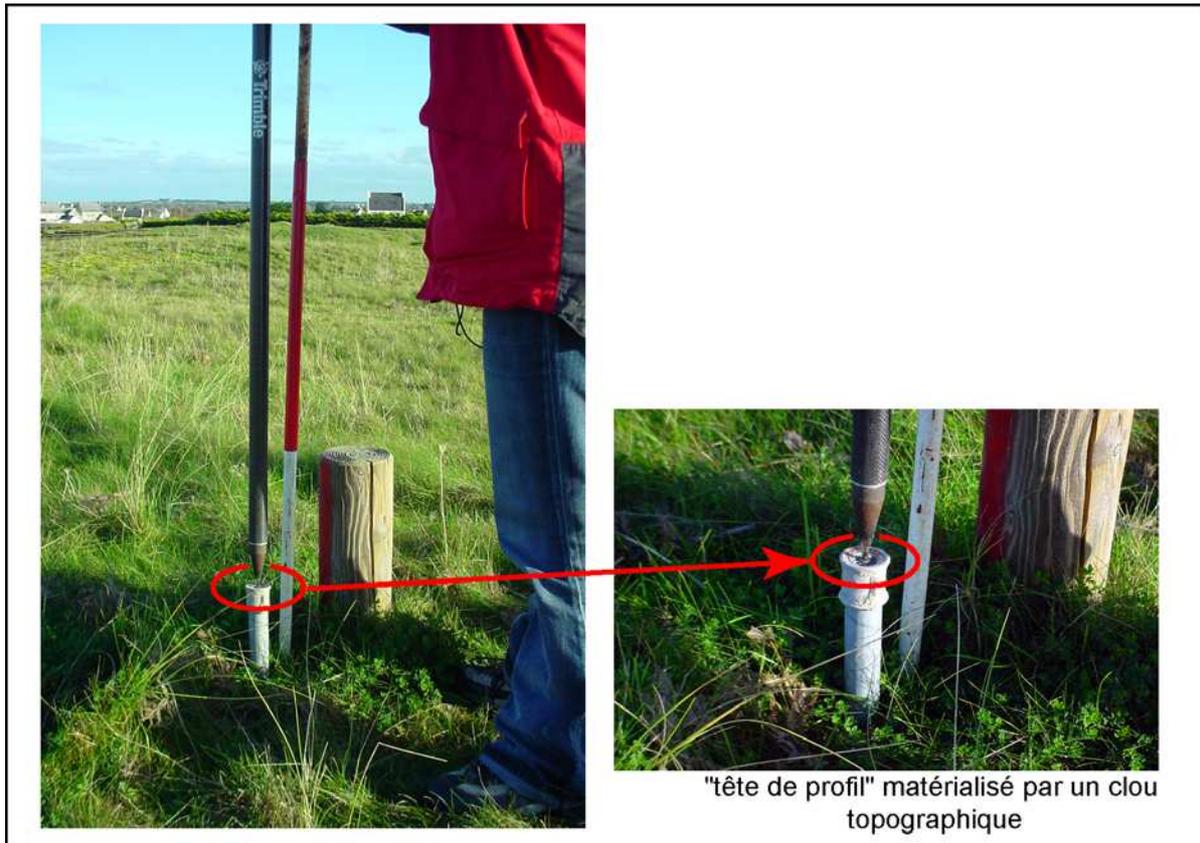
Photo 4 – « Tête de profil » matérialisée par un clou topographique fixé sur le deuxième piquet en acier galvanisé situé le plus en arrière

Le piquet le plus en arrière sert par ailleurs de « tête de profil » à partir duquel la mesure commence (photo 4). Il est muni d'un clou topographique et au même titre que les points de calage PC01 et PC02, ce repère « invariable » est mesuré à chaque campagne de manière à vérifier la pertinence de la mesure d'un levé à l'autre (tableau 1).

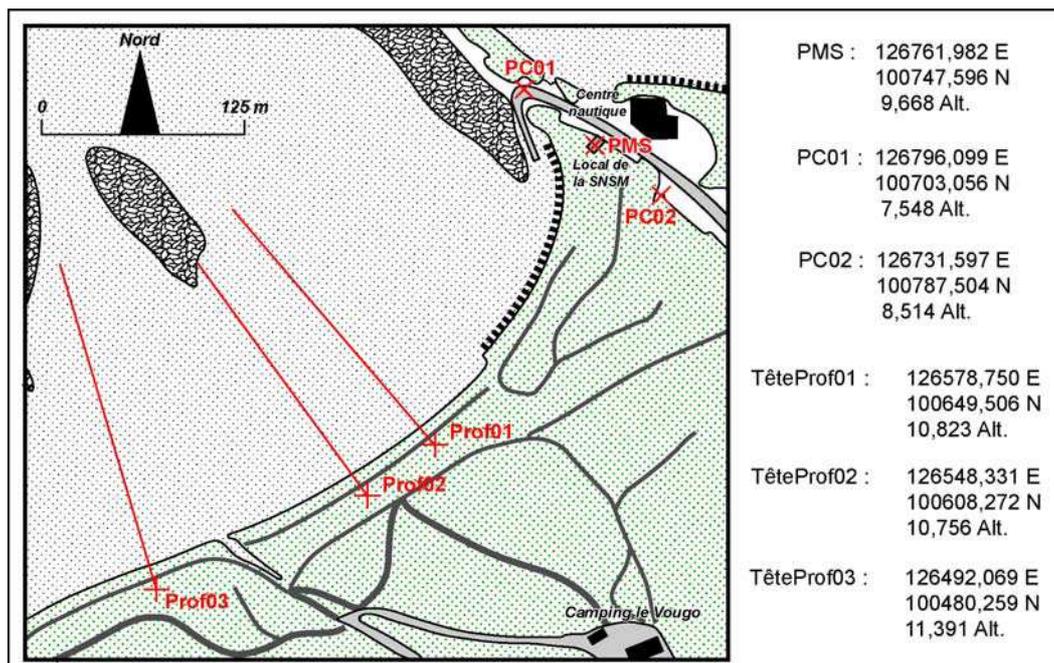
Figure 3 – Coordonnées géodésiques des points repères mis en place sur le site d'étude (coordonnées Est et Nord en Lambert I – système NTF ; altitude IGN69)

A partir de cette borne, l'ensemble des points repères ont été mesurés sur un pas de temps d'une ½ heure. Les coordonnées obtenues sont présentées sur la figure 3.

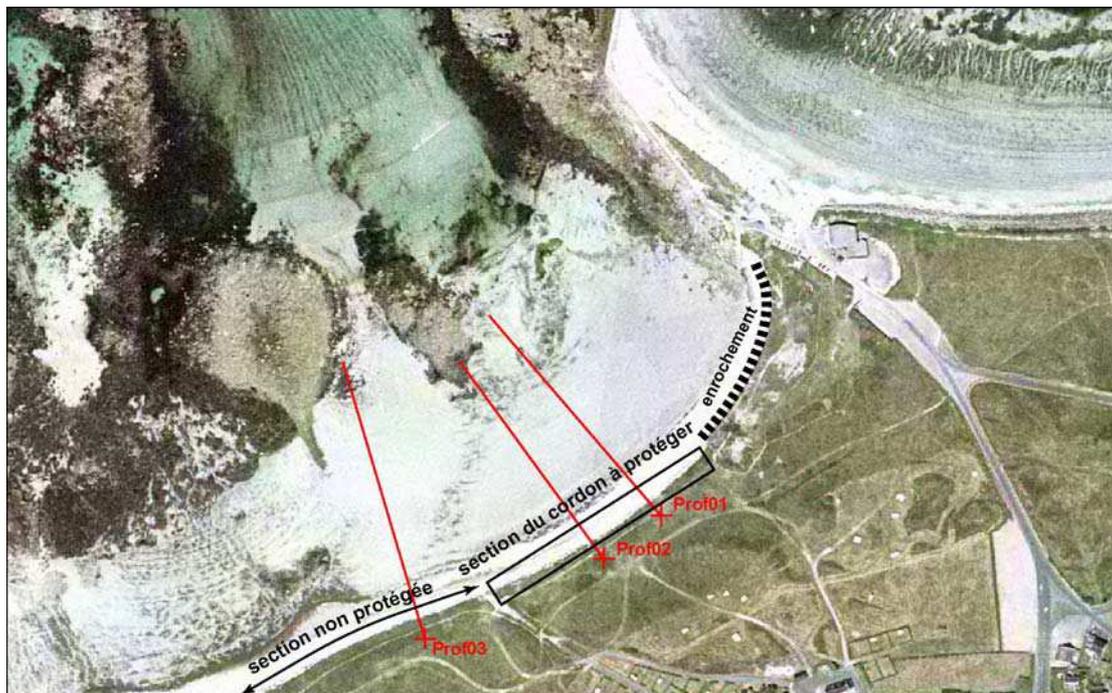
Figure 4 – Localisation des profils de mesures topo-morphologiques en fonction des sections du cordon dunaire à protéger et non protégée

Deux profils ont été installés sur la partie du cordon dunaire qui sera protégée (profils 1 et 2) ; le troisième profil se situe en dehors de la zone « aménagée » (figure 4). Ainsi, l'analyse le fonctionnement morphosédimentaire du cordon dunaire protégé et non protégé permettra de tester avec plus de pertinence l'efficacité de l'ouvrage mis en place.

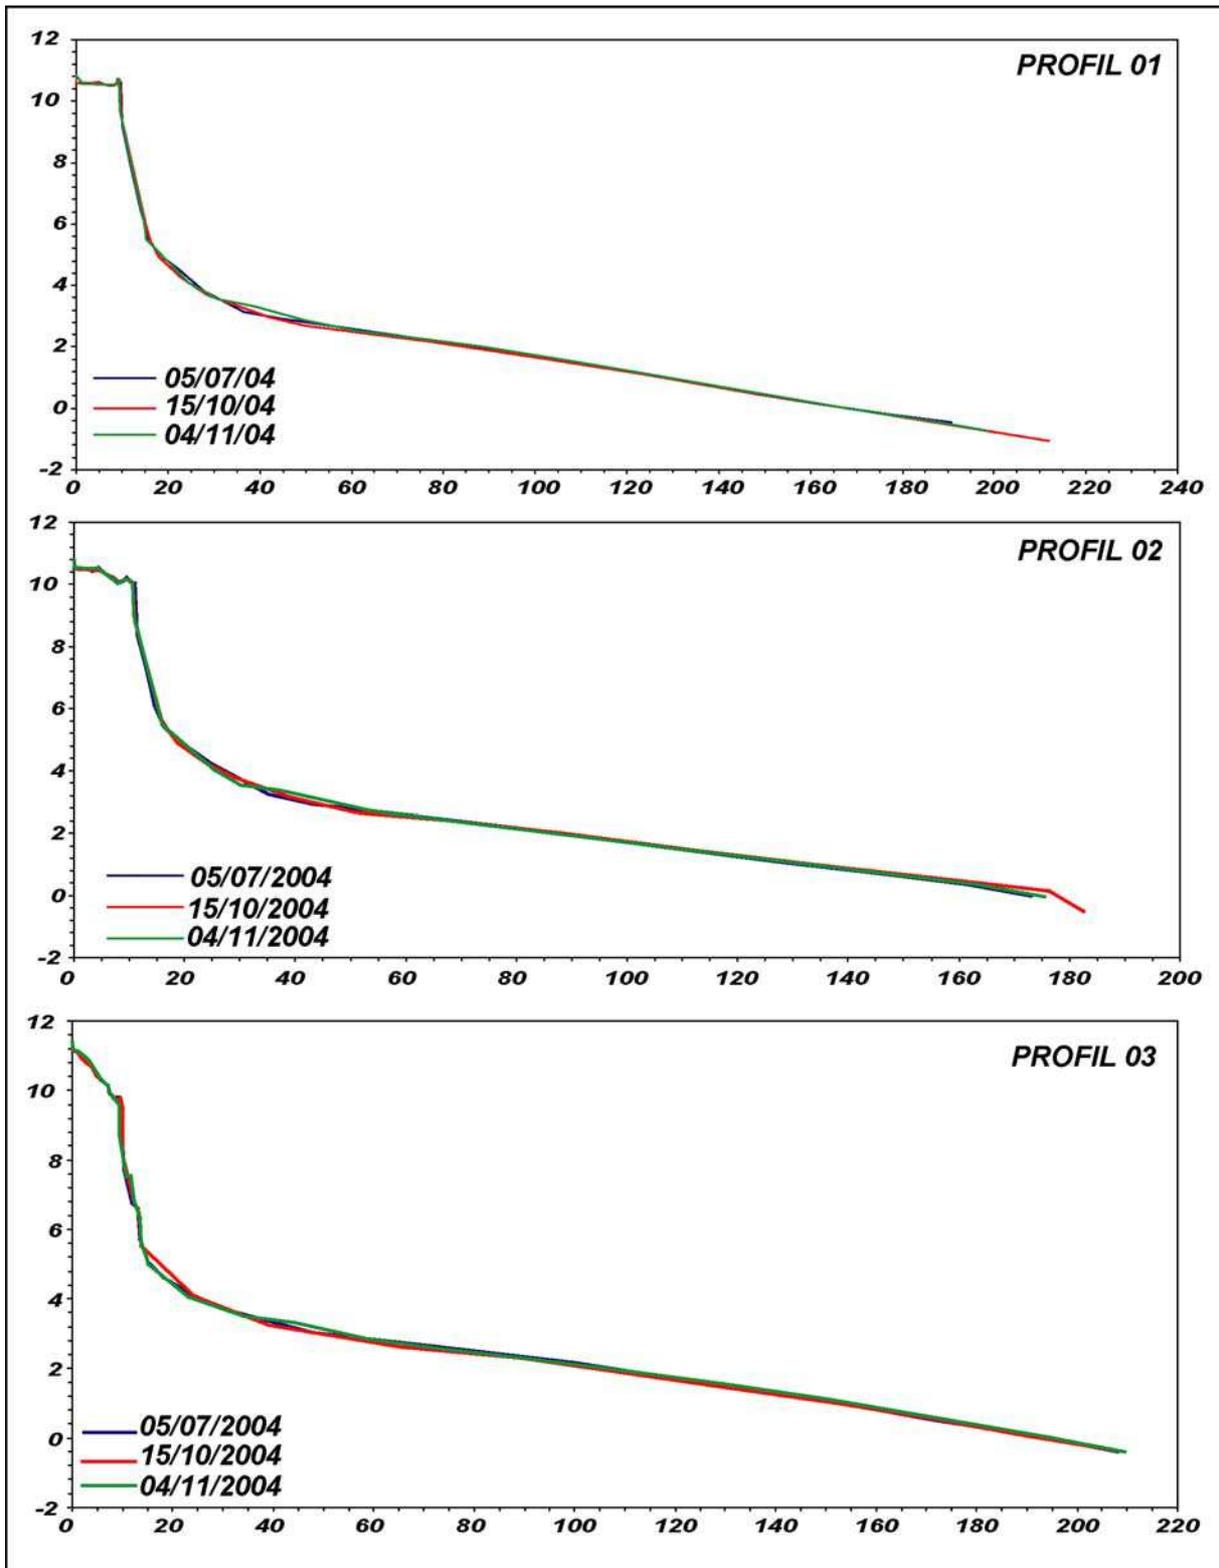
Figure 5 – Enveloppes des mesures de profils de dune 1, 2 et 3 réalisées entre les mois de juillet et novembre 2004

Les premiers résultats montrent peu d'évolution (figure 5). L'estran présente une très grande stabilité des formes, les seules modifications enregistrées concernent le pied de dune. Entre le 15/10/2004 et le 04/11/2004 on observe l'apparition d'une petite falaise d'érosion (photo 5) qui est le résultat de la combinaison des « fortes marées » et d'une petite tempête que l'on a connue à la fin du mois d'octobre. Ces premières observations ne font que confirmer la grande fragilité de ce secteur à la submersion.
