Paweł Franczak

**GEOMORFOLOGICZNA ROLA KATASTROFALNYCH
WEZBRAŃ W TRANSFORMACJI GÓRSKICH KORYT
NA PRZYKŁADZIE RYBNEGO POTOKU (MASYW
BABIEJ GÓRY). WSTĘPNE WYNIKI BADAŃ**

*THE LAND FORMING ROLE OF CATASTROPHIC FLOODS
IN THE TRANSFORMATION OF A MOUNTAIN RIVER,
THE RYBNY POTOK EXAMPLE (BABIA GÓRA MTS).
THE PRELIMINARY RESULTS*

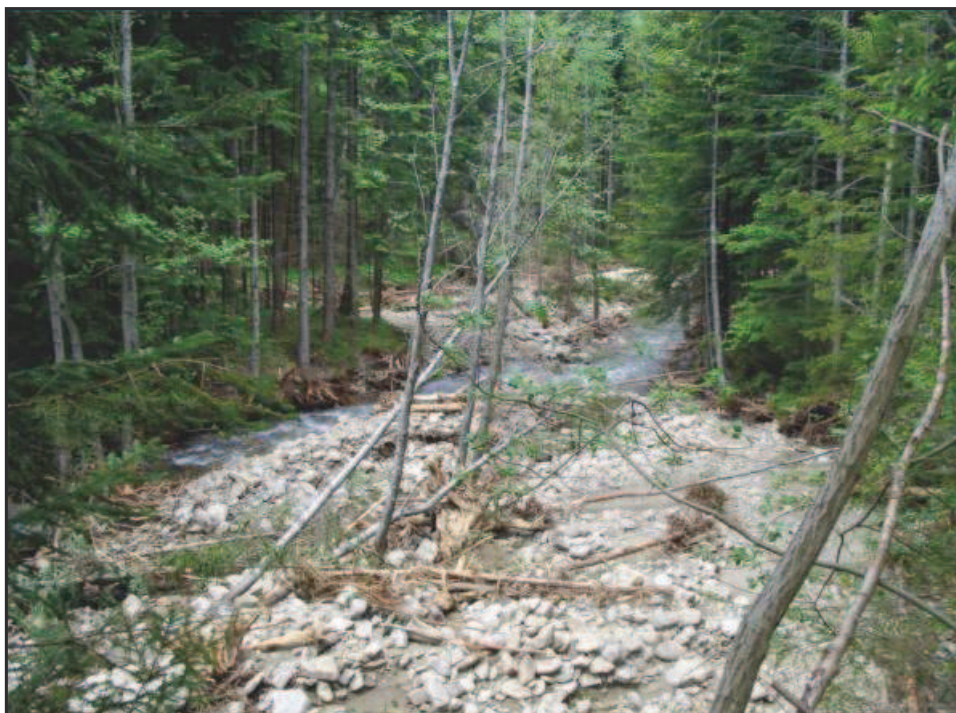
Ryc. 7. Przemodelowane koryto Rybnego Potoku
Źródło: P. Franczak.

Dominująca rola akumulacji zaobserwowana została w dolnym odcinku biegu Rybnego Potoku po polanę Słonów (Stonów), powyżej której łączą się jego główne dopływy. Powstało na tym odcinku kilkadziesiąt łach mierzących w większości około 25 m długości i 5-7 m szerokości. Największe z nich osiągają natomiast kilkadziesiąt metrów długości. Rozległe usypiska materiału skalnego powstały także poza korytem potoku na terasie zalewowej porośniętej przez liczne

drzewostany, w tym przez płaty olszynki górskiej [Hudyka 2004]. Zdeponowany w tych miejscach materiał skalny mierzył od kilku do około 30 cm średnicy [Ryc. 7]. Natomiast największe przemieszczone bloki piaskowcowe mierzyły do około 80 cm średnicy.

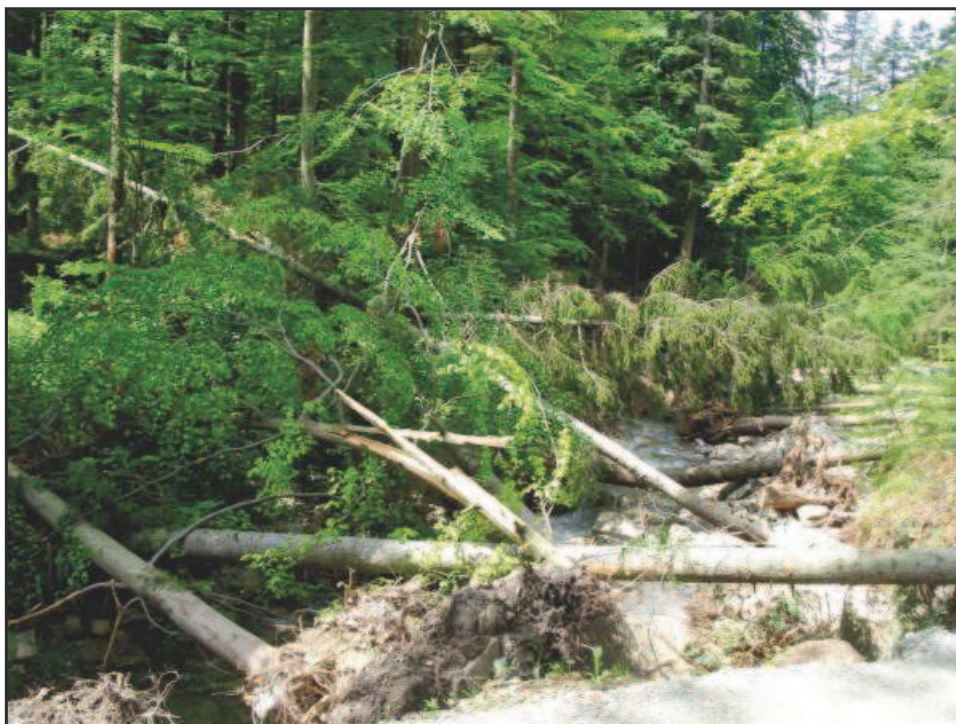
Ryc. 8. Zwałowiska drzew w korycie Rybnego Potoku
Źródło: P. Franczak.

W strefie, gdzie nastąpiła blokada przepływu wód przez zatrzymujące się wśród pni drzew gałęzie i kłody, tworzyły się zwałowiska materii organicznej oraz odsypy kamienne. Na największym z nich zalegało około 20 kłód drzew, a jego wysokość dochodziła do 3 m [Ryc. 8]. W ich sąsiedztwie tworzyły się również różnorakie geomorfologiczne formy korytowe. Powyżej powstawały łachy o powierzchni osiągającej kilkaset metrów kwadratowych, natomiast poniżej powstawały rozcięcia erozyjne o głębokości dochodzącej do 1,5 m.

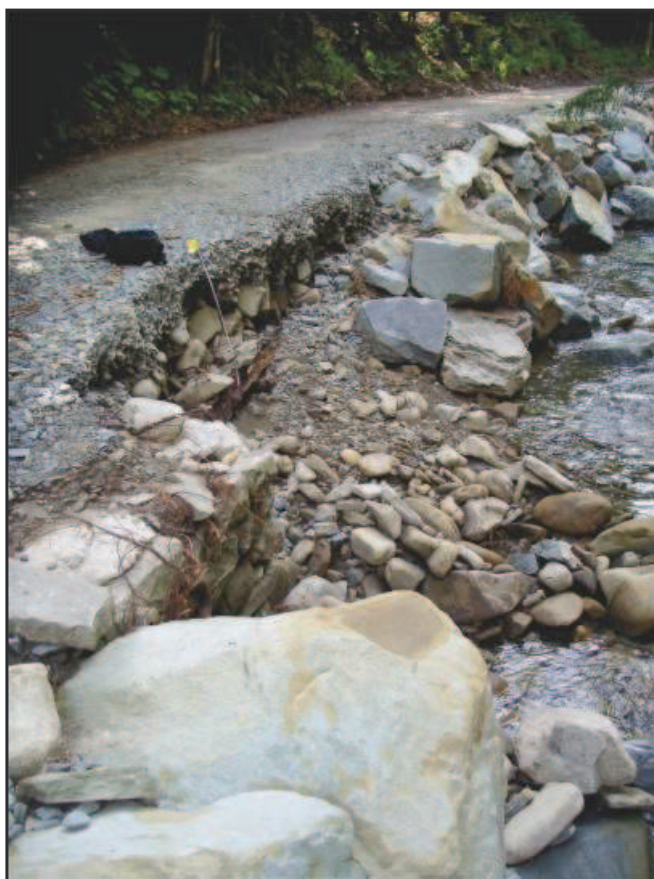
Ryc. 9. Podcięcie erozyjne drogi
Źródło: P. Franczak.

O wysokości energii wody i jej intensywności oddziaływania na strefę korytową potoku świadczą również przekształcenia powstałe poniżej Rybnej Polany, w obrębie kamiennych zabezpieczeń ochraniających drogę przed oddziaływaniem wezbraniowych wód potoku. Doszło na tym odcinku do przemieszczenia kilkuset kilogramowych bloków skalnych i powstania wyraźnego podcięcia erozyjnego [Ryc. 9]. Na długości 11 m nastąpiło całkowite usunięcie bloków skalnych, a na kolejnych 15 m doszło do przemieszczenia pojedynczych bloków. Powstała tam nisza o głębokości 1,5 m i wysokości 1,4 m. Większość z przemieszczonych z tego miejsca bloków zdeponowana została w odległości

W obrębie dolnego odcinka badanej zlewni powstały także w strefie przykorytowej na skraju teras zalewowych i nadzalewowych liczne podcięcia erozyjne. W większości mierzyły one od kilku do kilkunastu metrów długości i 1-1,5 m wysokości. Jedynie w obrębie zakoli potoków, u podnóży wysokich teras nadzalewowych osiągnęły one do 6 m wysokości [Ryc. 10]. W tej części zlewni powstały także rozległe rozcięcia linijne powstałe w aluwiach oraz w litym podłożu skalnym. Mierzyły one do około 50 m długości, a ich głębokość dochodziła do 1 m. Powstały także formy znacznie wyróżniające się rozmiarami. Najokazalsza z nich powstała w obrębie terasy nadzalewowej na zakolu rzeki i osiągnęła 8 m szerokości i 2,4 m głębokości [Ryc. 11]. Powstały one w miejscach wyraźnego wzrostu energii wody. Jednak tak intensywna erozja nie objęła całego dolnego odcinka koryta Rybnego Potoku. Pomimo tego w wyniku erozji wgłębnej doszło do obniżenia dna koryta na niemalże całym jego odcinku o około 10-20 cm.

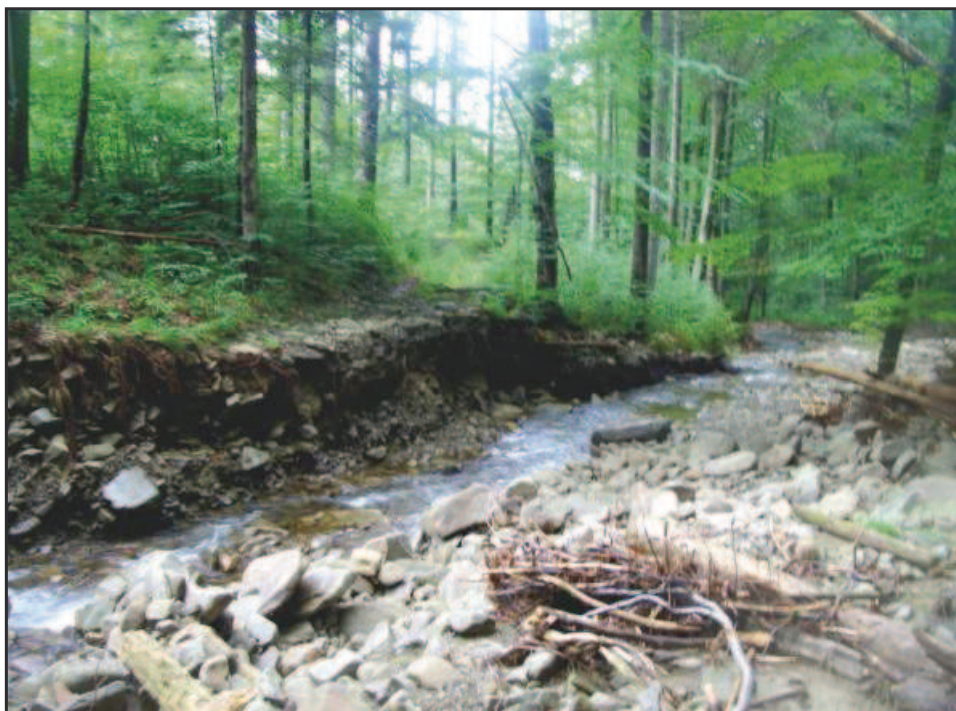
Ryc. 12. Efekt erozji wgłębnej w górnym odcinku biegu Rybnego Potoku
Źródło: P. Franczak.

Największe pogłębienie profilu podłużnego koryta oraz powstanie licznych podcięć brzegowych nastąpiło w górnym odcinku zlewni Rybnego Potoku (powyżej polany Stonów). Ich rozmiary nie uległy znacznemu zwiększeniu w stosunku do tego typu form powstałych w dolnej części zlewni, lecz zwiększeniu uległa ich liczba. Podobnie jak w dolnej części doliny mierzyły około 1-1,5 m wysokości. Natomiast największe z nich osiągnęły 7 m wysokości. Na tym odcinku nastąpiło natomiast znacznie intensywniejsze pogłębienie koryta, które wcięło się średnio o około 40 cm, a miejscami o nawet o 110 cm [Fot. 6]. Także i na tym odcinku biegu Rybnego Potoku powstały pojedyncze łachy mierzące kilka metrów długości i 1,5-2,5 m szerokości, jednakże ich liczba była o wiele mniejsza, niż miało to miejsce w dolnej części zlewni.
