## Zmiany geomorfologiczne i krajobrazowe zachodzące w małych zlewniach górskich pod wpływem katastrofalnych wezbrań i ich trwałość w krajobrazie

Geomorphological and landscape changes in the small mountain catchments caused by catastrophic floods and their permanence in the landscape

Paweł Franczak<sup>1</sup>, Karolina Listwan-Franczak<sup>2</sup>

**Abstract:** The research performed in the catchment Rybny Potok, Suszanka, Kasinianka and Czarny Potok was aimed to examine the diversity of geomorphological changes occurring during catastrophic floods. The flooding occurred in the studied catchments in 2001 and 2014. Catchment geomorphological mapping was carried out and then stability of the resulting geomorphological forms was tested.

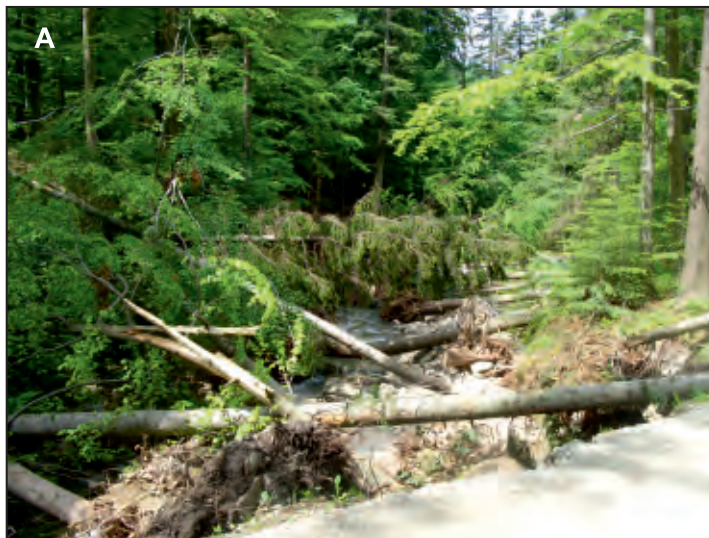
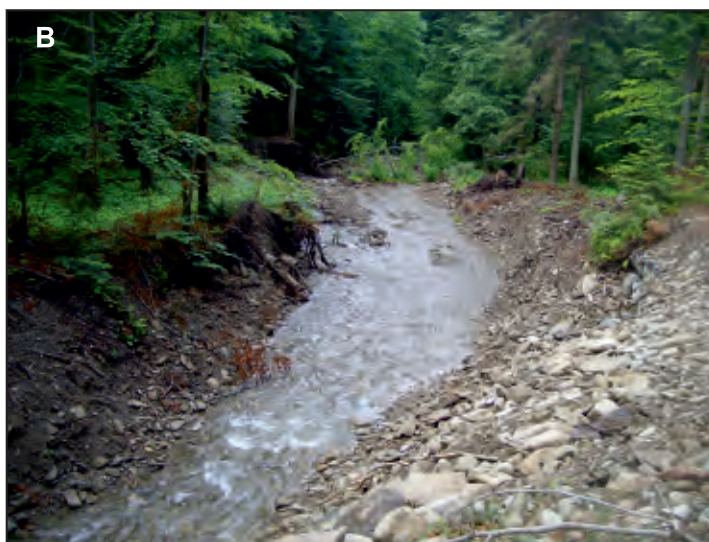
Ryc. 6. Zmiany krajobrazu w wyniku usunięcia form geomorfologicznych przez człowieka w zlewni Rybnego Potoku:  
A 16.V.2014, B 24.V.2014.

Fig. 6. The landscape changes caused by man-made removal of geomorphological forms in the Rybny Potok catchment:  
A 16.V.2014, B 24.V.2014.

Usuwanie powstałych form miało miejsce we wszystkich obszarach badawczych (bez względu na sposób zagospodarowania zlewni). Najszybszemu usunięciu uległy formy powstałe w Makowie Podhalańskim w zlewni Czarnego Potoku. W ciągu pierwszych kilku dni od wystąpienia wezbrania i powstania form usunięte zostały fragmenty stożków torencjalnych, zalegających w obrębie szlaków komunikacyjnych. Ich likwidowanie rozpoczęło się w ciągu kilku godzin od przejścia fali wezbraniowej (jeszcze w trakcie przepływu w obrębie form wód wezbraniowych). W szybkim tempie (w ciągu 2–3 dni) rozpoczęto usuwać drzewa, które w wyniku powstania rozległych podcięć erozyjnych w zlewni Rybnego Potoku, dostały się do jego koryta (ryc. 6). Redukowano w ten sposób możliwość tworzenia się w obrębie potoków na obszarze Babiogórskiego Parku Narodowego kolejnych zwałowisk rumoszu drzewnego, na których akumulowane by były osady aluwialne. Usunięciu z koryta podlegał jednak wyłącznie gruby rumoszcz drzewny, zalegający w zwężeniach koryt. Stosunkowo szybko, w okresie od dwóch tygodni do miesiąca, usunięto większą część stożków torencjalnych powstałych w zlewni Czarnego Potoku i Kasinianki (ryc. 7), jednak ich pozostałości nadal pozostały widoczne w krajobrazie. Najdłużej proces przekształcania form bądź ich całkowitej likwidacji obserwowano w korytach i w obrębie teras zalewowych w zlewni Kasinianki oraz Suszanki. W ciągu kilku miesięcy od ich powstania następowało usuwanie materiału budującego stożki usypiskowe powstałe w obrębie zagospodarowanych obszarów, niwelowanie łąch w obrębie międzywała oraz przekształcanie łąch i podcięć erozyjnych, w czasie remontów budowli zabezpieczających brzegi koryt. Proces usuwania przez człowieka nowo powstałych form nie zakończył się jednak do wiosny 2015 r.

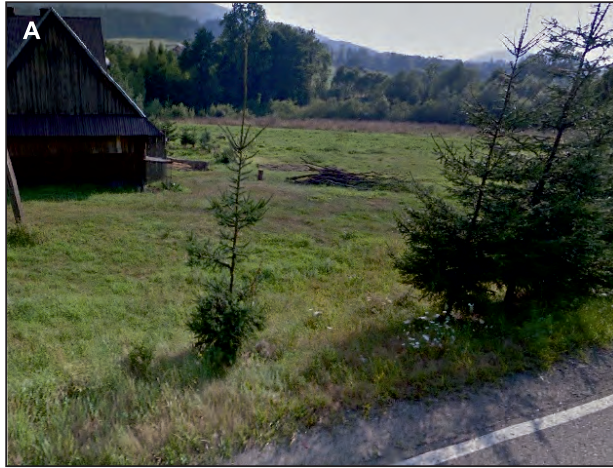
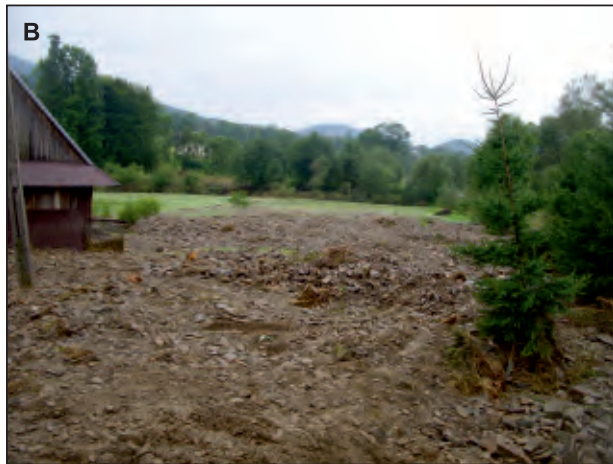
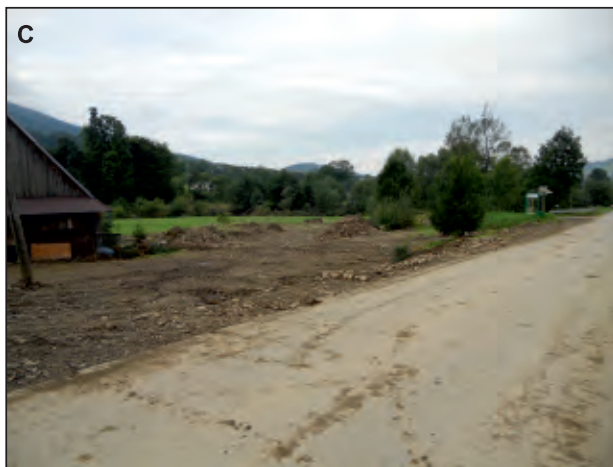
Ryc. 7. Zmiany krajobrazu w wyniku usunięcia form geomorfologicznych przez człowieka w zlewni Kasinianki: A 12.VI.2012, B 6.VIII.2014, C 28.VIII.2014.

Fig. 7. The landscape changes caused by man-made removal of geomorphological forms in the Kasinianka catchment: A 12.VI.2012, B 6.VIII.2014, C 28.VIII.2014.
