Hinweise zur qualitätsgerechten Planung und Ausführung von Estrich- und Fußbodenkonstruktionen im Wohn-, Gesellschafts- und Industriebau

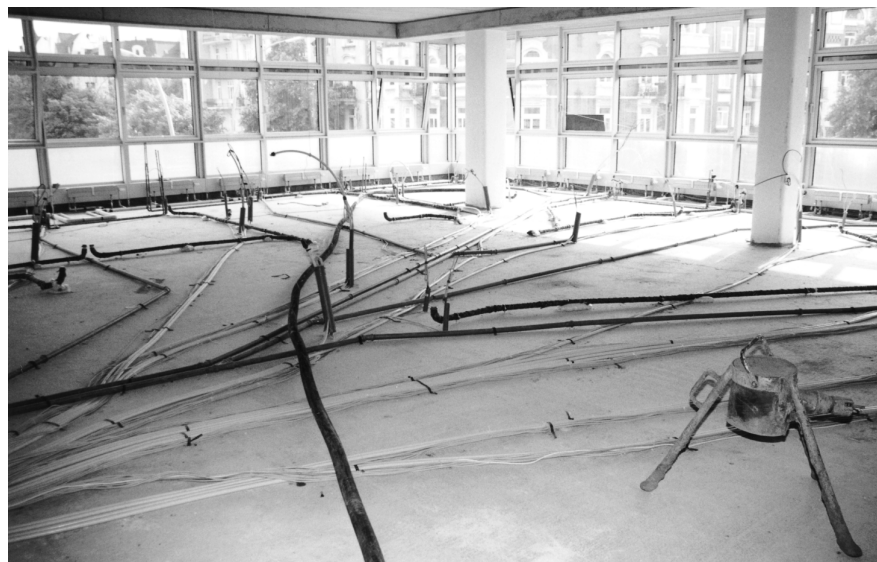
Bild 3 Rohrwirrwarr auf der Betonplatte [6]

Bereits aus den Planungsaufgaben für Rohbau und Haustechnik ergeben sich Fragestellungen für das Vermeiden schadensträchtiger Fußbodenkonstruktionen:

- Wie wird der Feuchtigkeitsschutz gelöst, z. B. eine vollflächige Abdichtung nach DIN 18 195 [7] mit einer Bitumenschweißbahn?
- Welchen Wärmeschutz kann man noch voraussetzen, wenn die Wärmedämmung auf der Rohdecke vielfach unterbrochen wird und die Wärmeschutzverordnung (WSVO) von 1995 Gesetz ist?
- Können die Trittschallschutzforderungen nach DIN 4 109 [9] überhaupt noch erfüllt werden, wenn durch Rohre, Einbauten etc. Schallbrücken unvermeidbar werden?
- Kann die Estrichscheibe die vor Ort wirkenden Lasten abtragen, wenn die technisch erforderliche Estrichdicke nach DIN 1 055 [8] nun unterschritten wird?

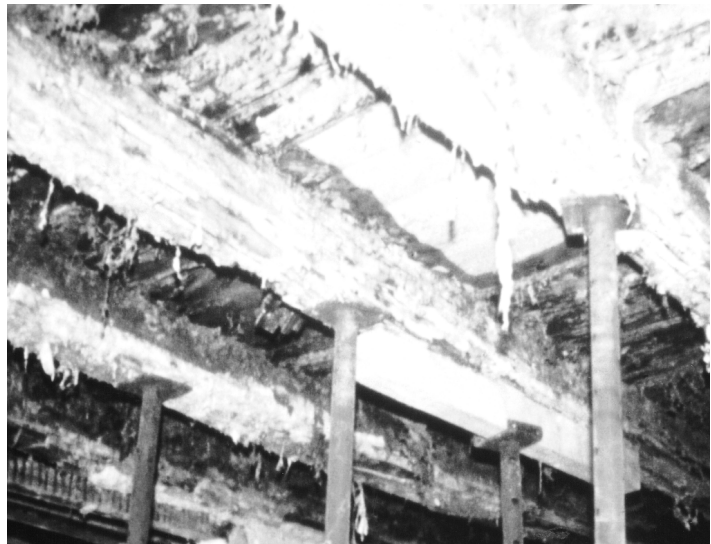
Auf die Bohlen einer bestehenden Holzbalkendecke wurde ein Calciumsulfatfließestrich auf einer thermisch verschweißten Schrenzlage aufgebracht. Den unterseitigen Abschluss der Holzbalkendecke bildete eine abgehängte Decke. Nach wenigen Monaten der Nutzung wurde Hausschwammbefall festgestellt. Beim Öffnen der Konstruktion stellte sich heraus, dass der gesamte Zwischenraum im Bereich der Holzbalken von dem Pilz überwuchert war. Die Konstruktion konnte nicht saniert werden, weshalb keine andere Lösung blieb, als eine komplett neue Tragkonstruktion einzuziehen. Die Kosten gingen in die Hunderttausende. Was hatte der Planer des Bauwerks übersehen?

Bild 5 Vom Hausschwamm befallene Holzbalkendecke [11]

Die Schrenzlage auf den Bohlen soll dazu dienen, dass der dünnflüssige Fließestrich nicht in die Holzkonstruktion eindringt, da er dort evt. zu Quellungen führen könnte. Andererseits stellte sie aber auch eine Dampfsperre mit bremsender Wirkung mit einem s_d -Wert von mindestens 20 m dar. Da sich unterhalb der Holzbalkendecke Feuchträume befanden, wiesen diese naturgemäß eine hohe Luftfeuchtigkeit auf. Damit lag ein Wasserdampfpotenzialunterschied zwischen unten und oben vor, wobei die Situation wahrscheinlich durch Konvektionsvorgänge zusätzlich negativ beeinflusst wurde. Die mit Wasserdampf angereicherte Luft stößt an die Schrenzlage und kann diese wegen ihrer hohen wasserdampfdiffusionsäquivalenten Luftschichtdicke nicht durchdringen. Dadurch reichert sich die Luftfeuchtigkeit unterhalb der Schrenzlage – also innerhalb der Holzbalkenkonstruktion – auf Werte zwischen 80 und 95 % an. Es entstehen ideale Voraussetzungen für Pilzwachstum.

Der Schadensfall hätte evtl. verhindert werden können, indem man unterhalb der abgehängten Decke eine Dampfsperre mit sperrender Wirkung eingeführt hätte. Diese sind jedoch in der Praxis infolge vieler Durchdringungen meist nicht dicht. Aus diesem Grund ist, wann immer möglich, zu empfehlen, von der Verwendung dampfdichter Materialien ganz abzusehen und stattdessen diffusionsoffene Materia-

lien zur Abdeckung einzusetzen (z. B. Unterspannbahnen, wie sie auch von Dachdeckern verwendet werden, mit s_d -Werten von ca. 0,02 m). Wenn die gesamte Konstruktion diffusionsoffen gestaltet werden soll, ist die gleiche Anforderung auch an den Belag zu stellen. Wenn nämlich stattdessen ein Dampf hemmender, verschweißter PVC-Belag als oberer Abschluss zur Verwendung kommt, sind ähnliche Schadensbilder zu befürchten [12].
