# GLI AFFRESCHI DELLA CHIESA DI SANTA MARIA A PIÉ DI CHIEN TI A MONTECOSARO: INDAGINI SCIENTIFICHE FINALIZZATE AL RESTAURO

**Amadori Maria Letizia, Gramegna Elena, Schillaci Francesca**

Il ciclo dei dipinti della chiesa di Santa Maria a Piè di Chienti, presso Montecosaro (Macerata), è stato oggetto di analisi diagnostiche preliminari all'intervento di restauro diretto dalla Soprintendenza per il Patrimonio Storico Artistico e Demoetnoantropologico delle Marche.

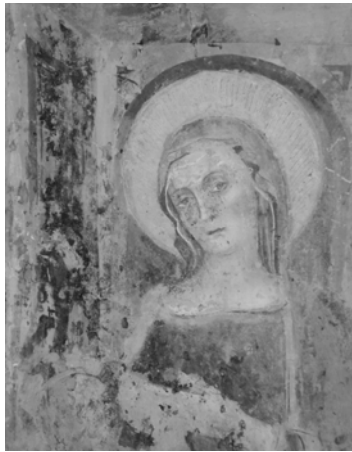
Nel dipinto sito nella nicchia, alla destra della parete absidale, erano molto diffuse macchie di colore nero (Figure 1, 2), che in alcune zone avevano aspetto puntiforme, mentre in altre formavano uno strato compatto. La zona centrale della nicchia, che presumibilmente era protetta da un altare, e le zone alte del dipinto non mostravano alterazioni cromatiche.

Figura 1 - Macchie e colature di colore nero

L'intervento di pulitura dei dipinti anneriti della nicchia a destra dell'abside è risultato particolarmente difficoltoso per la presenza di cera d'api combusta. La pulitura è stata effettuata con solventi <sup>[8]</sup> alternati a rimozione meccanica della cera parzialmente solubilizzata per mezzo di bisturi e tamponi. Dopo la parziale rimozione delle zone annerite, in alcuni i colori apparivano comunque alterati, probabilmente a causa del calore delle candele che erano state collocate, probabilmente, quasi a contatto della superficie dei dipinti.

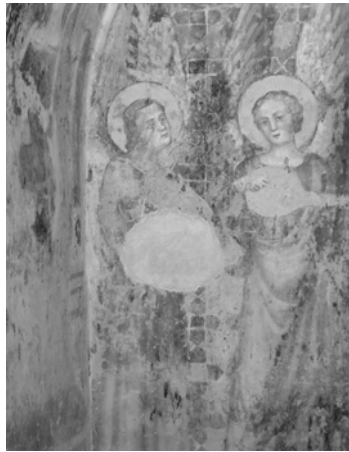
Figura 2 - Macchie e colature di colore nero

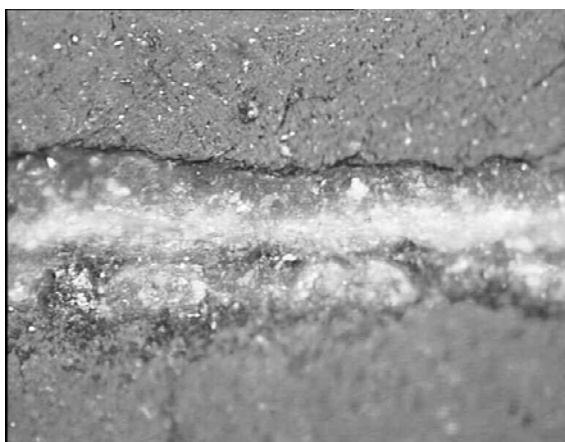
pigmenti marrone-bruno (probabilmente alterati). Al di sopra è presente uno strato di azzurrite con qualche traccia di pigmento giallo (Figura 8).

Figura 8 - Campione MC7, frammento III (40x, n//): azzurrite e giallo di piombo
