Giovanni Cardamone *Riflessioni a margine della didattica*

Valentina Abbonato
*Degrado e diagnostica
dell'architettura storica*

Restauro dei ruderi di Villa Benso-Orfanelli
Studenti: Cristina Freni, Giusi Fontana, Antonino Giaccone

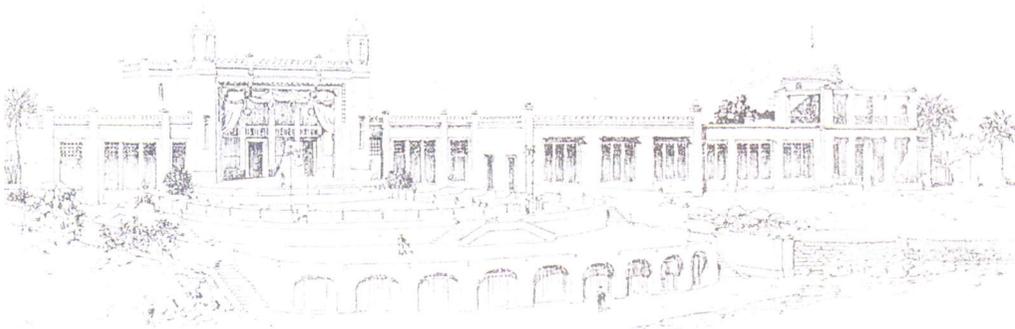
1- Palazzetto Monteverde-Mormino 2- Palazzetto Bona 3- Palazzetto Principe di Aci 4- Ruederi di villa Benso
5- Palazzo Polizzi 6- Stand Florio 7- Chiesa dell'Immacolata 8- Chiesetta S. Francesco Di Paola 9- Palazzetto La Rosa

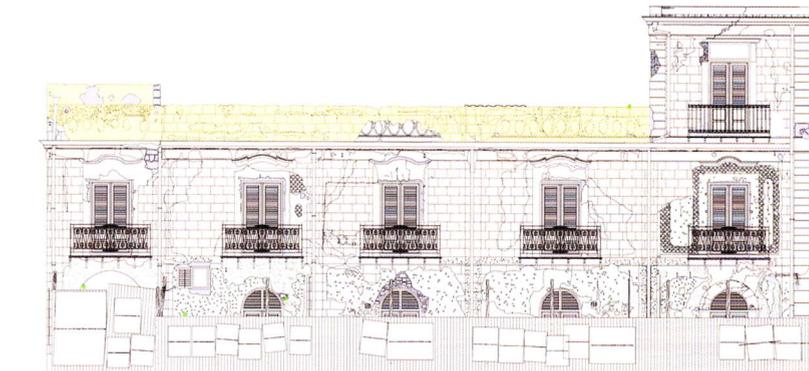
Restauro del Palazzetto Bona

Legenda dei degradi (Normal 1/88)

- Distacco
- Polverizzazione
- Mancanza
- Incrostazione
- Erosione
- Presenza di vegetazione

Legenda delle cause dei degradi

- Composizione chimica della pietra
- Struttura dei vuoti (pori e fratture)
- Vibrazione da traffico
- Inquinamento atmosferico
- Azione del vento
- Agenti Biologici (animali e/o vegetali)
- Accesso di acqua (pioggia, condensazione, risalita)
- Oscillazione termica

Legenda degli interventi

- Eliminazione di ethe alestani
- Iniezioni di calce idraulica
- Stuccatura in superficie a base di malta di calce (malta aerea), più resina acrilica
- Micronizzazioni di resine acriliche
- Impiego di spray di acqua deionizzata a bassa pressione
- Ricostruzione distinguibile delle lesioni murarie
- Impacco con fibre di cellulosa impregnate di carbonato di ammonio
- Impregnazione con silicati di ethe (nospagno)
- Applicazione di resine acriliche
- Reintegrazione di elementi di protezione (cornici)
- Eliminazione di strutture pericolanti

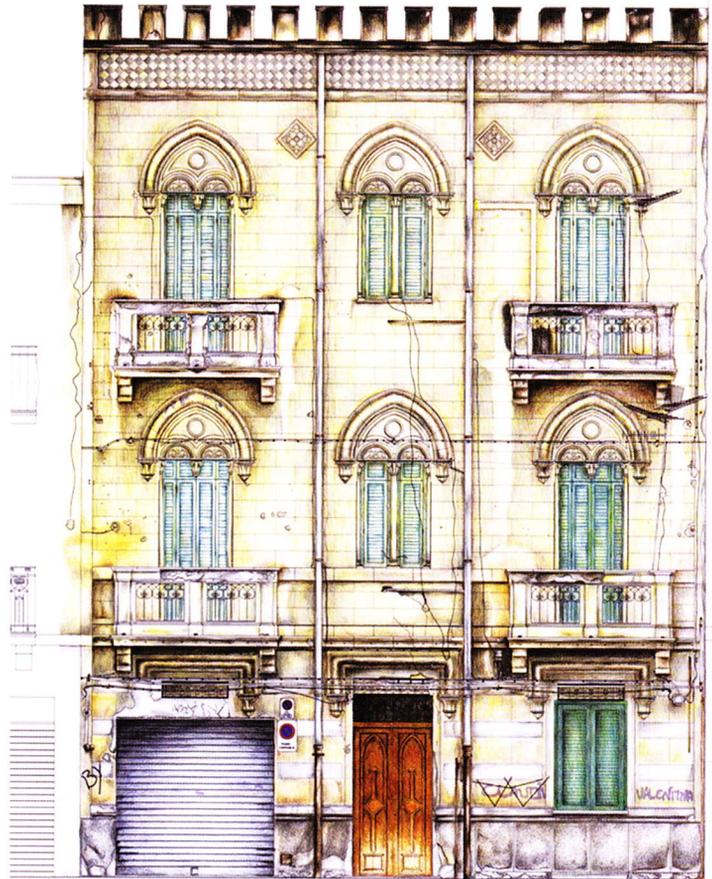
Restauro del Palazzo Polizzi
Studenti: Emanuela Leonardi, Giuseppina Gandolfo

Deposito superficiale	
Accumulo di materiali estranei di varia natura (foglie, rifiuti, ecc.) - Ha spessore variabile e penetrazione scarsa o nulla e aderisce al materiale sottostante.	
Incrostazione	
Deposito stratificato, compatto e generalmente solido e aderente, composto da sostanze inorganiche di strutture di natura biologica.	
Esfoliazione	
Degradazione che si manifesta con distacco, spesso seguito da caduta di pezzi, per azione soprattutto fisica.	
Pitting	
Degradazione puntiforme che si manifesta attraverso la formazione di fori poco numerosi e circostanziati nei materiali per azione chimica (con idrogeno solforato, ossigeno, anidride carbonica).	
Fessurazione e fessurazione	
Degradazione che si manifesta con la formazione di fessure di continuità nei materiali e che può propagarsi in corrispondenza reciproca delle parti.	
Presenza di vegetazione	
Località indicate quando vi sono funghi, muschi e piante.

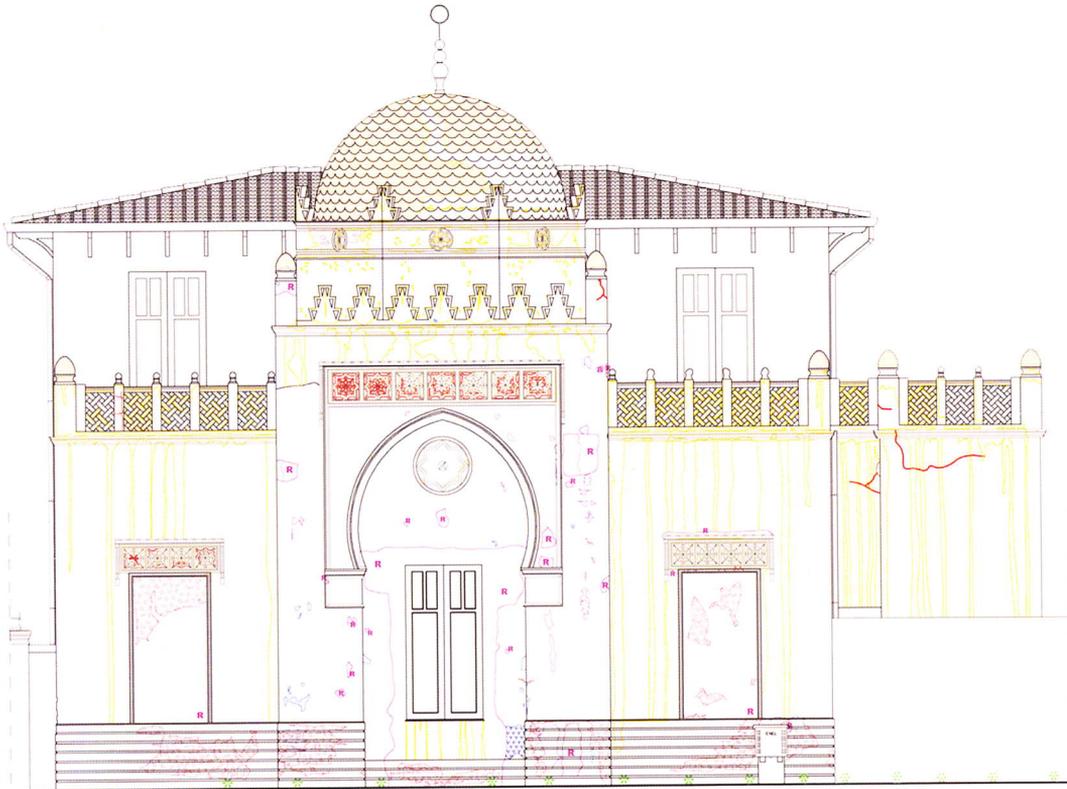
Cause delle alterazioni

- A Azione antisismica
- f Agenti biologici
- [curved lines] Azione dei venti
- [diagonal lines] Inquinamento dell'ambiente
- [horizontal lines] Accesso di acqua
- [vertical lines] Proprietà meccaniche dei materiali
- [square] Effrazione da traffico
- [cross-hatch] Distorsioni termiche
- [stippled] Strutture dei tetti
- [grid] Carichi infeltriti
- [triangle] Compressione chimica dei materiali

Legenda dei degradi

Intervento di restauro attivo	
Interventi di tipo maggior con materiali non compatibili.

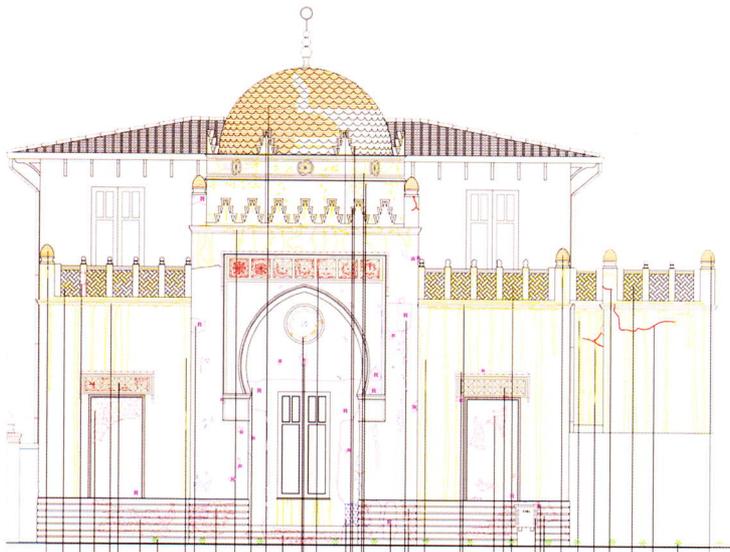
Restauro dello Stand Florio

Pulitura	[Symbol]
Consolidamento	[Symbol]
Protezione	[Symbol]
Riparazione/Reintegrazione	[Symbol]
Sostituzione	[Symbol]
Liberazione	[Symbol]

[Symbol]	Deposito superficiale.
[Symbol]	Incrostazione.
[Symbol]	Esfoliazione.
[Symbol]	Pitting.
[Symbol]	Fratturazione o fessurazione.
[Symbol]	Presenza di vegetazione.
[Symbol]	Intervento di restauro errato.

[Symbol]	Eliminazione di opere provvisorie e/o deturpanti.
[Symbol]	Impiego di impacco di fibre di cellulosa con acqua e carbonato di ammonio.
[Symbol]	Pulitura meccanica con spazzole di saggina.
[Symbol]	Eliminazione erbe infestanti.
[Symbol]	Iniezioni superficiali (composizione della malta calce idraulica + pozzolana + ambleding + fluidificante).
[Symbol]	Impregnazione a spruzzo "fino a rifiuto" con silicato di etile pre-consolidamento e, dopo la pulitura, consolidamento.
[Symbol]	Applicazione di biocidi (ipoclorito di sodio), eliminazione della biomassa residua con spazzole di saggina o bisturi e pulitura con acqua deionizzata.
[Symbol]	Riequilibratura tonale mediante scialbatura a calce.
[Symbol]	Microsabbatura (getto diretto con abrasivo fine-100 mesh, pressione 1 atm).
[Symbol]	Stuccatura.
[Symbol]	Applicazione di uno strato protettivo di resina silconica.

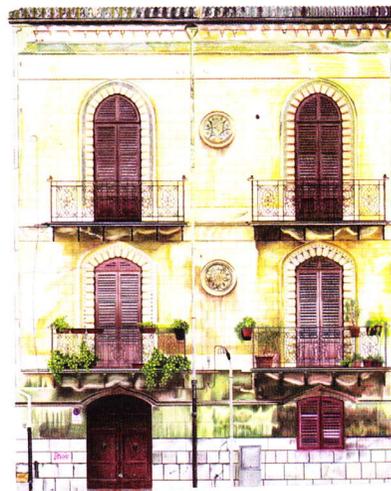
Legenda dei degradi

- Efflorescenza
- Rimozione cromatica
- Inquinamento
- Pannu
- Polverizzazione
- Tronconi
- Mancanze
- Fessurazioni
- Vegetazione

Legenda degli interventi

- Eliminazione delle adossature
- Applicazione di bozze
- Interventi di restauro**
- Interventi di opere d'arte
- Interventi di acque reflue
- Pulitura con carta abrasiva

Legenda dei degradi e delle manifestazioni

- Mancanze
- Efflorescenza
- Pannu
- Vegetazione
- Fessurazioni
- Polverizzazione

Legenda delle cause

- Agente biologico
- Interventi di acqua
- Interventi del cantiere
- Interventi di manutenzione
- Interventi di acqua
- Interventi del cantiere
- Interventi di manutenzione
