**CRITERI PER LA CONSERVAZIONE DELLE
COPERTURE LIGNEE TRADIZIONALI DELLA SICILIA
OCCIDENTALE: RECUPERO DI PRATICHE
COSTRUTTIVE E MATERIALI TRADIZIONALI
LOCALI**

Simona Colajanni ¹, Antonio De Vecchi ²

1- 2 Dipartimento di Progetto e Costruzione Edilizia – Università di Palermo

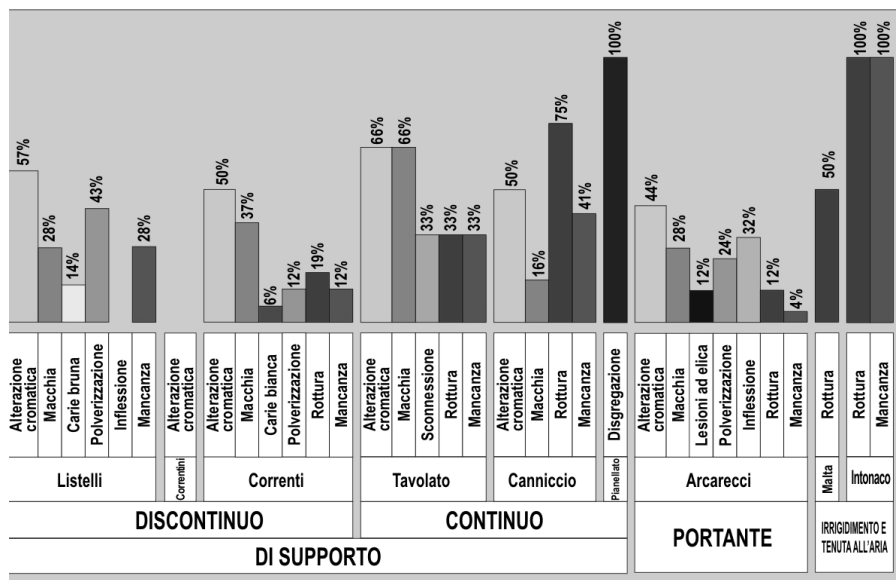
Quanto riportato nella seguente tabella permette di individuare la ricorrenza con cui alcune patologie di degrado si manifestano a prescindere dalla pericolosità. Non sempre, infatti, le patologie più diffuse sono quelle che minacciano l'efficienza statica delle strutture lignee.

Figura. 3 - Incidenza percentuale dei degradi rilevati

I degradi che maggiormente incidono sulla capacità di resistenza degli elementi compromettendone l'efficienza statica, sono risultati: l'inflessione e le lesioni ad elica. La prima si manifesta con una accentuata incurvatura degli elementi portanti le seconde, invece si manifestano con un andamento inclinato rispetto all'asse dell'elemento producendo la perdita di continuità delle fibre del legno.

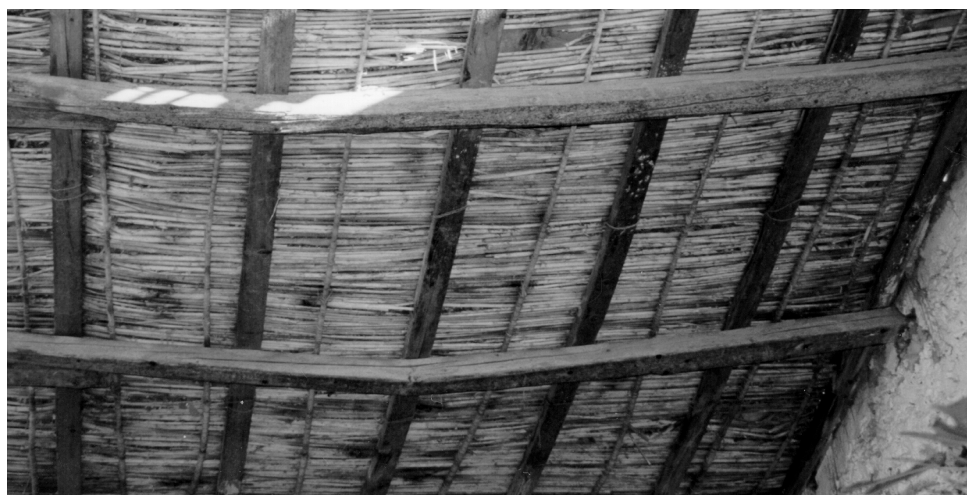
Ad esempio, per quanto riguarda un locale adibito a stalla (Baglio Baiata – TP) il rilievo dello stato di degrado ha evidenziato l'eccessiva freccia d'inflexione degli arcarecci dovuta all'adozione di una sezione di dimensioni inferiori a quelle fornite dal calcolo e di un legno di resistenza modesta.

Figura 4 - Stalla del Baglio Baiata. Cedimento dell'arcareccio

Anche la manualistica conferma tale considerazione: il Donghi [2], ad esempio, classifica i legni in base alla maggiore o minore resistenza, dividendoli in quattro classi . In base a questa classificazione si è potuto rilevare che l'abete rosso appartiene alla II classe, con una tensione amm. di 60 kg/mq, mentre il castagno appartiene alla I classe, avendo una tensione amm. pari a 70 kg/mq.

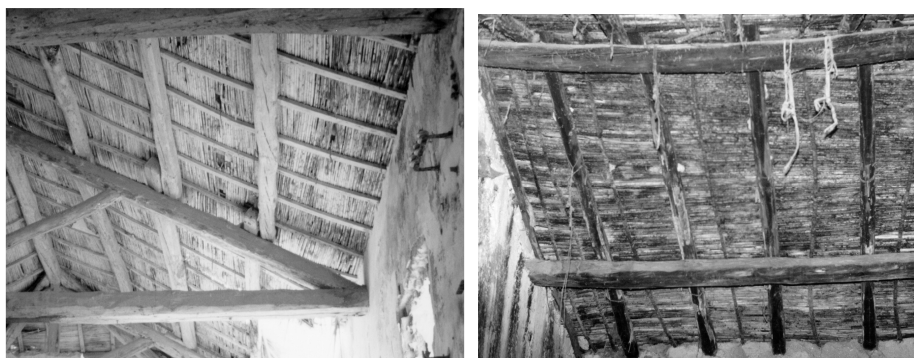
Gli arcarecci relativi alla copertura del Baglio Anselmi, realizzati in abete rosso, mostrano un degrado minore rispetto a quello riscontrato negli arcarecci della copertura del Casolare in c.da Gurgo, realizzati in castagno.

Figura 5 - Baglio Anselmi e Casolare in c.da Gurgo con arcarecci in castagno ed abete rosso

La freccia d'inflessione dei primi, calcolata in base alla σ_{amm} del materiale (60 kg/cm²), risulta molto prossima a quella ammissibile (1/200 L = 2 cm); al contrario, la freccia degli arcarecci in castagno, soprattutto dell'arcareccio di colmo (calcolata in base alla σ_{amm} del materiale pari a 70 kg/cm²), risulta quasi 7 volte maggiore rispetto a quella ammissibile. Questa enorme differenza è dovuta alla diversa natura del materiale ma anche all'eccessivo interasse degli arcarecci stessi. Ciò non ostante non si è avuta la rottura dell'arcareccio in castagno cosa che, invece, è avvenuta nel caso degli arcarecci in abete rosso relativi, ad esempio, al Baglio Baiata che, seppure di lunghezza minore e di interasse minore, a parità di sezione, hanno manifestato la rottura in mezzeria. Per verificare l'influenza esercitata dal maggiore o minore interasse degli arcarecci sul loro eventuale degrado, sono state effettuate, ulteriori verifiche adottando un interasse pari a 50 cm, così come vuole la manualistica. Da ciò è emerso che, mantenendo la stessa sezione, la freccia degli arcarecci in castagno si riduce notevolmente pur

mantenendosi sempre maggiore di quella ammissibile; se si adotta, invece, una sezione pari a quella degli arcarecci in abete rosso (14 x 14 cm), si riesce a ridurre la freccia al valore di quella ammissibile (2 cm): ciò conferma, quindi, il sottodimensionamento della sezione che, unito alla minore resistenza del materiale, ha provocato l'eccessivo degrado degli arcarecci e, di conseguenza, della copertura.
