Natura e architettura nel giardino di Villa Florio-Pignatelli (Palermo, Sicilia)

L. RAIMONDO, M. SPECIALE & F. M. RAIMONDO

ABSTRACT. – Amongst the Sicilian historical gardens it is merited to remember the ornamental garden design of Villa Florio-Pignatelli, situated in the western periphery of Palermo. The building, and probably the garden too, are from the second half of the 18. century. This article contains the result of a cognitive study of its history, architecture and vegetal composition, based on field studies in the garden itself, on bibliographical and archival work. In 1838 it was sold by the Duke of Cumia to Vincenzo Florio, who in following conceded it to his son Ignazio. Already at this time, there was a garden with a "flora all'Italiana" behind the Villa, which had circular vials in radial order, demarcated with a box-hedge (*Buxus sempervirens*), much like a small reproduction of the more famous and celebrated Villa Giulia (1777), the first public garden in the town. The elegance of the garden's proportions is based on at least four geometric orders interacting with each other. They reveal evidence of important fixed points or "topoi" of the garden; these affirm th

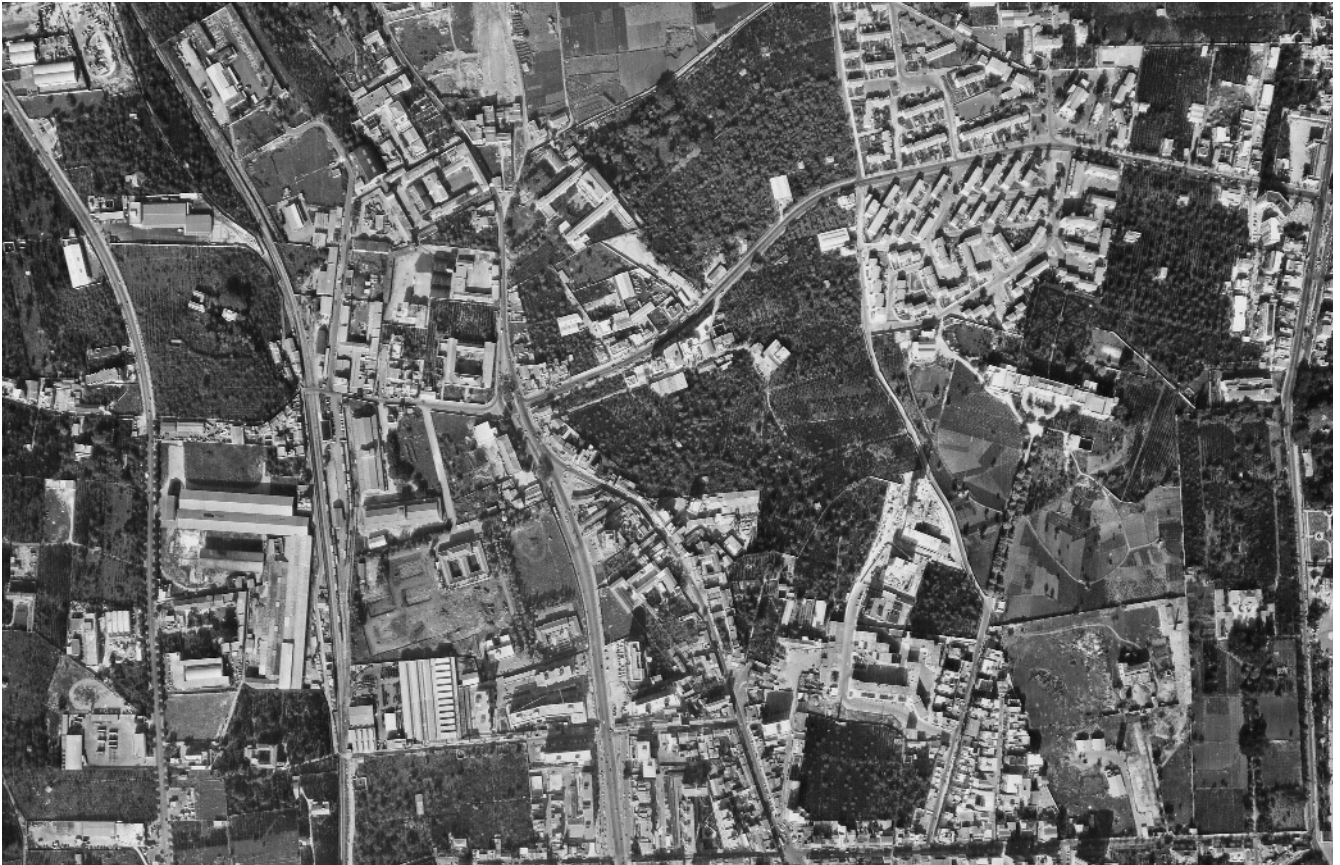
Fig. 2 Il Giardino ha già subito l'assedio da parte del Villaggio Ruffini, ma non è ancora del tutto circondato. Tra il giardino e le coltivazioni adiacenti v'è ancora un minimo di continuità, non essendosi ancora realizzata la saldatura tra il Villaggio e la borgata di Pallavicino (Foto S.A.S., volo del 2/05/1974).

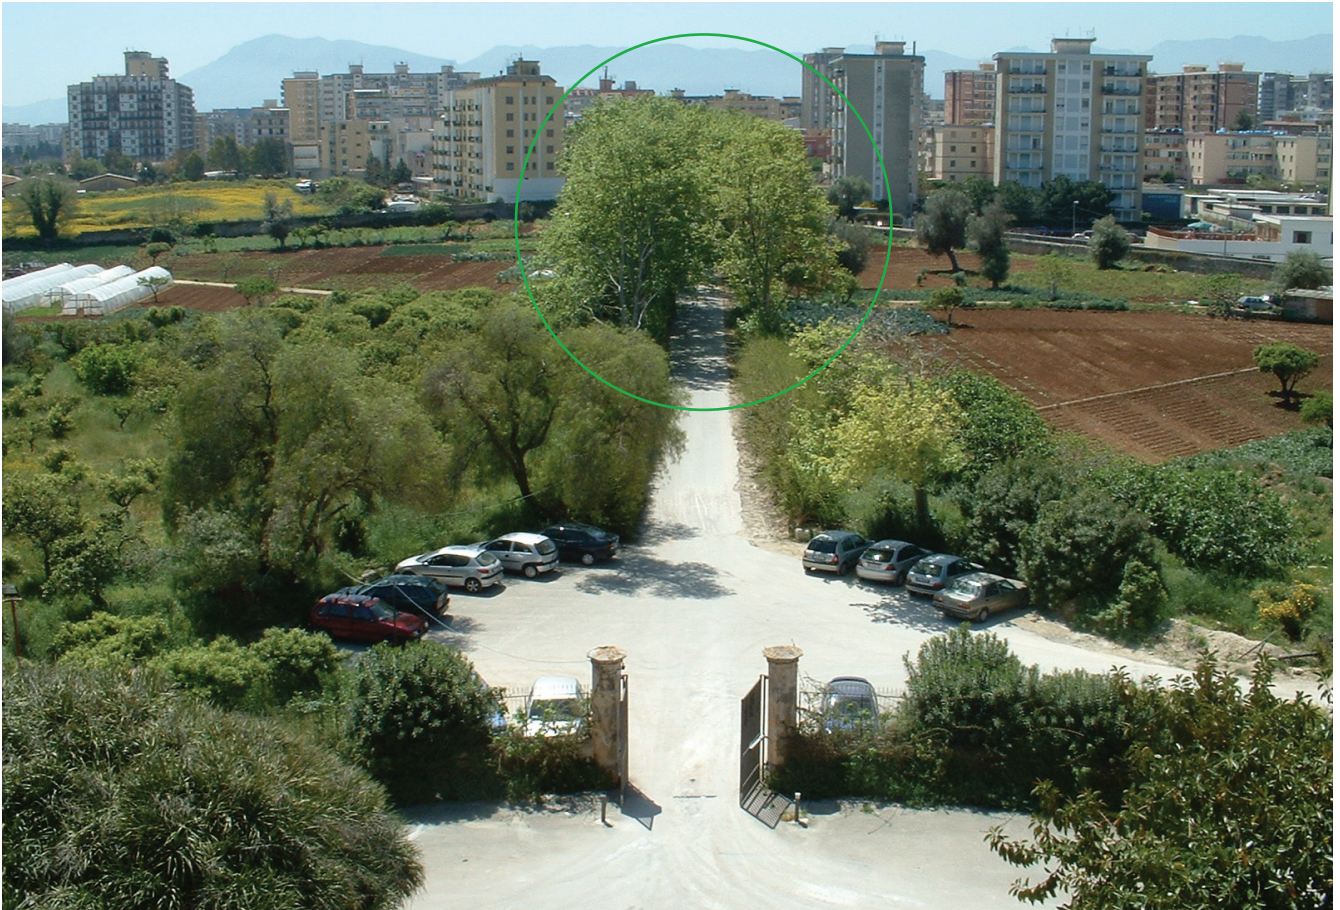
Foto 1 - Il viale di platani ripreso dal tetto della villa. La sua consistenza si è più che dimezzata e degli esemplari rimasti, la maggior parte versa in pessime condizioni. Il cancello d'ingresso ha perso la cornice in ferro sagomata a sesto acuto e le ante, in origine costituite da elementi analoghi all'inferriata dei muretti. Oggi troviamo al suo posto un brutto cancello meccanizzato. Cfr. Fig.7.

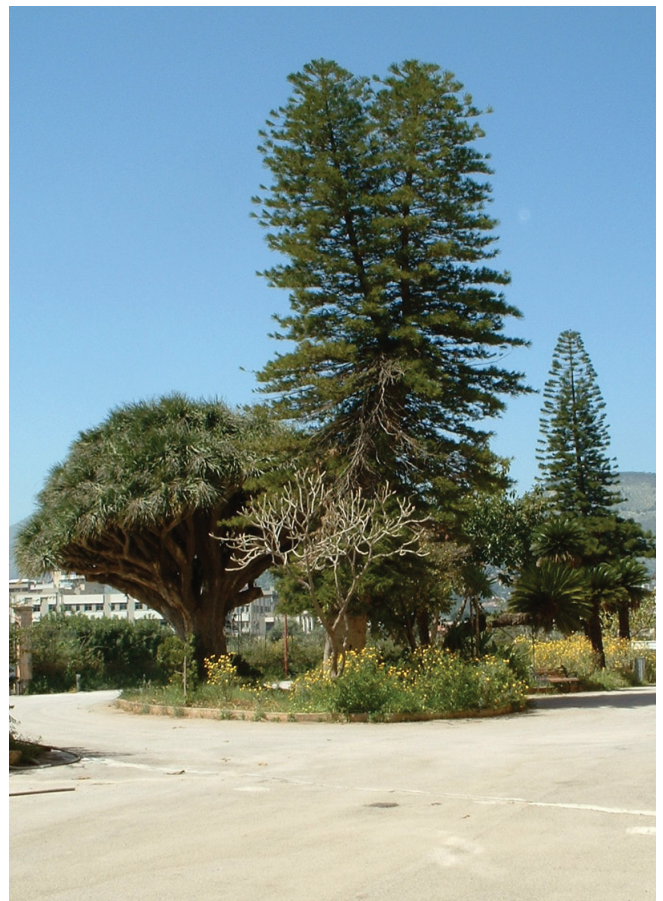
Foto 2 - Le aiuole dello spazio di rappresentanza con la composizione "classica" di *Dracaena draco* - *Araucaria excelsa* - *Cycas revoluta*. A parte lo stato di generale incuria nel quale versano, aggrava la non felice situazione la spianata di bitume. Al suo posto, è preferibile la tufina se non fosse che per essa è richiesta una costante opera di manutenzione; in alternativa si possono ipotizzare altri materiali capaci di offrire ottime prestazioni a condizioni di costi e tempi di manutenzione accettabili.

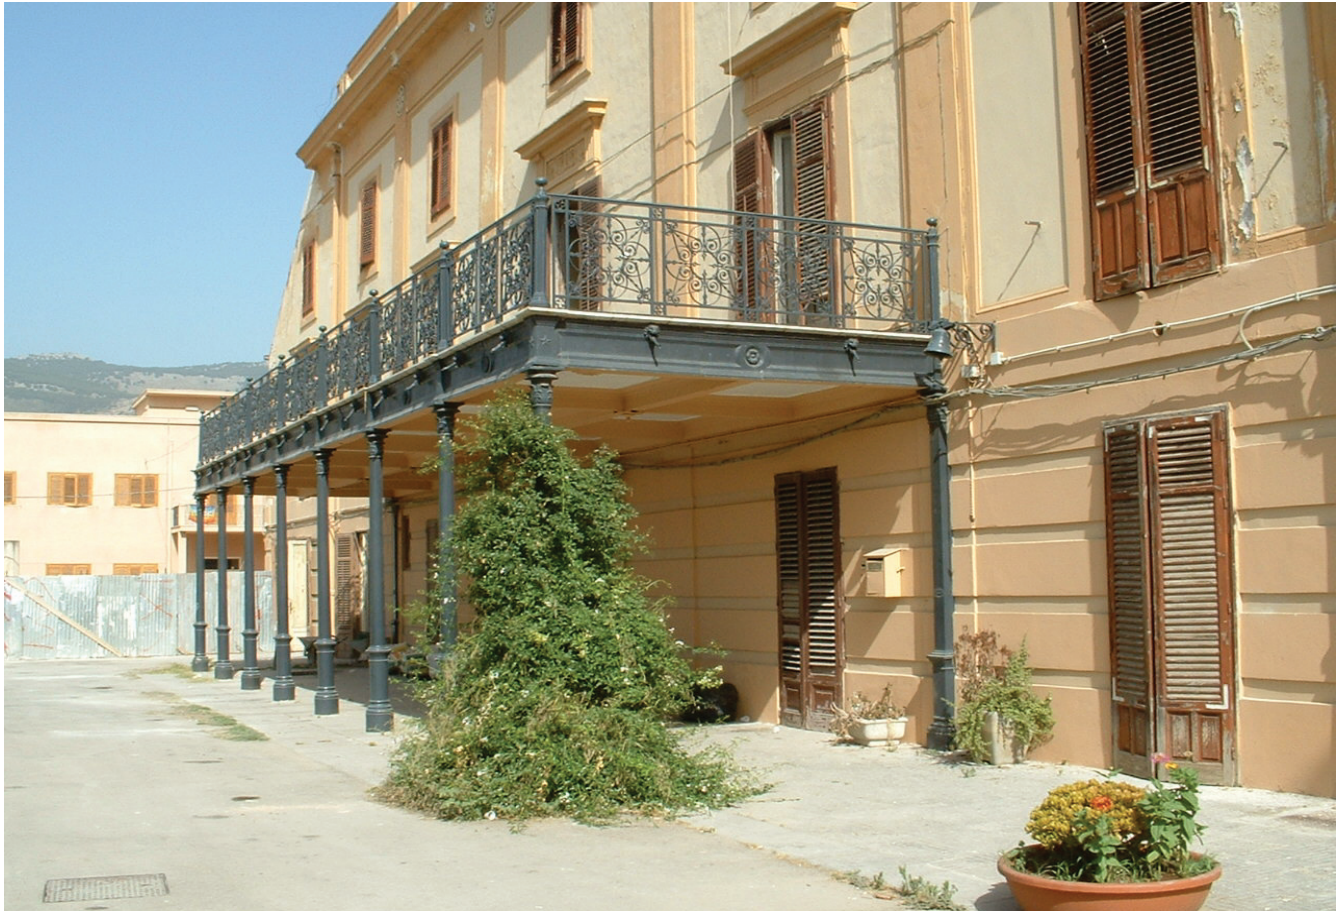
Foto 3 - Il portico in ghisa realizzato dalla Fonderia Oreteca su progetto di Ernesto Basile. Ancora ben conservato, la sua eleganza gli consente di essere l'unico elemento capace di esprimere ancora un'idea di decoro in un contesto ormai degradato.

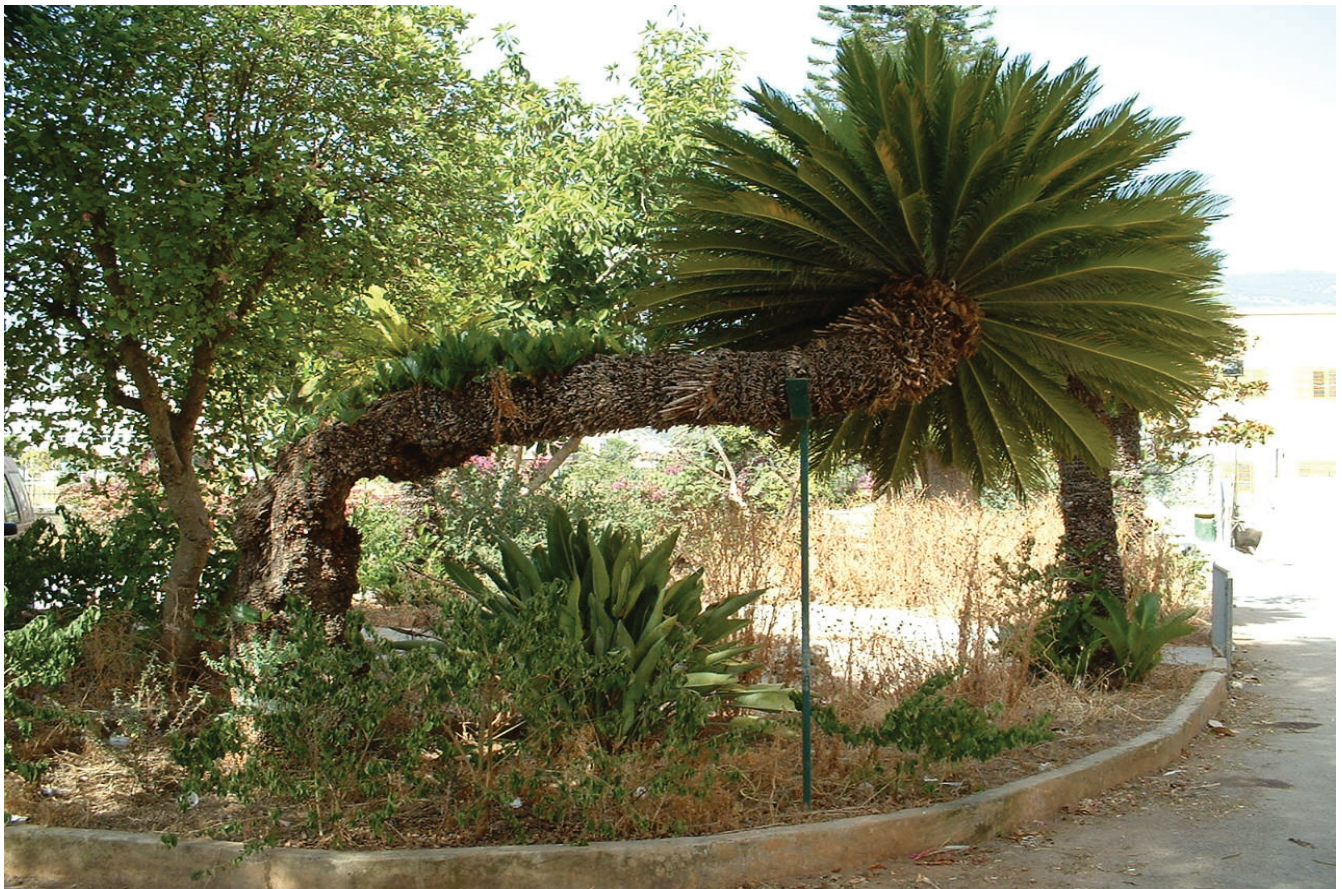
Foto 4 - L'aiuola centrale ospita anche un interessante esemplare annoso di *Cycas revoluta* originaria del Giappone giuntoci in evidente stato di sofferenza. Alcuni anni fa la stessa pianta è stata colpita da un fulmine che, bruciandola quasi completamente, ne ha minato la stabilità alla base del tronco, rendendo così indispensabile l'utilizzo di un sostegno realizzato con una staffa in acciaio.

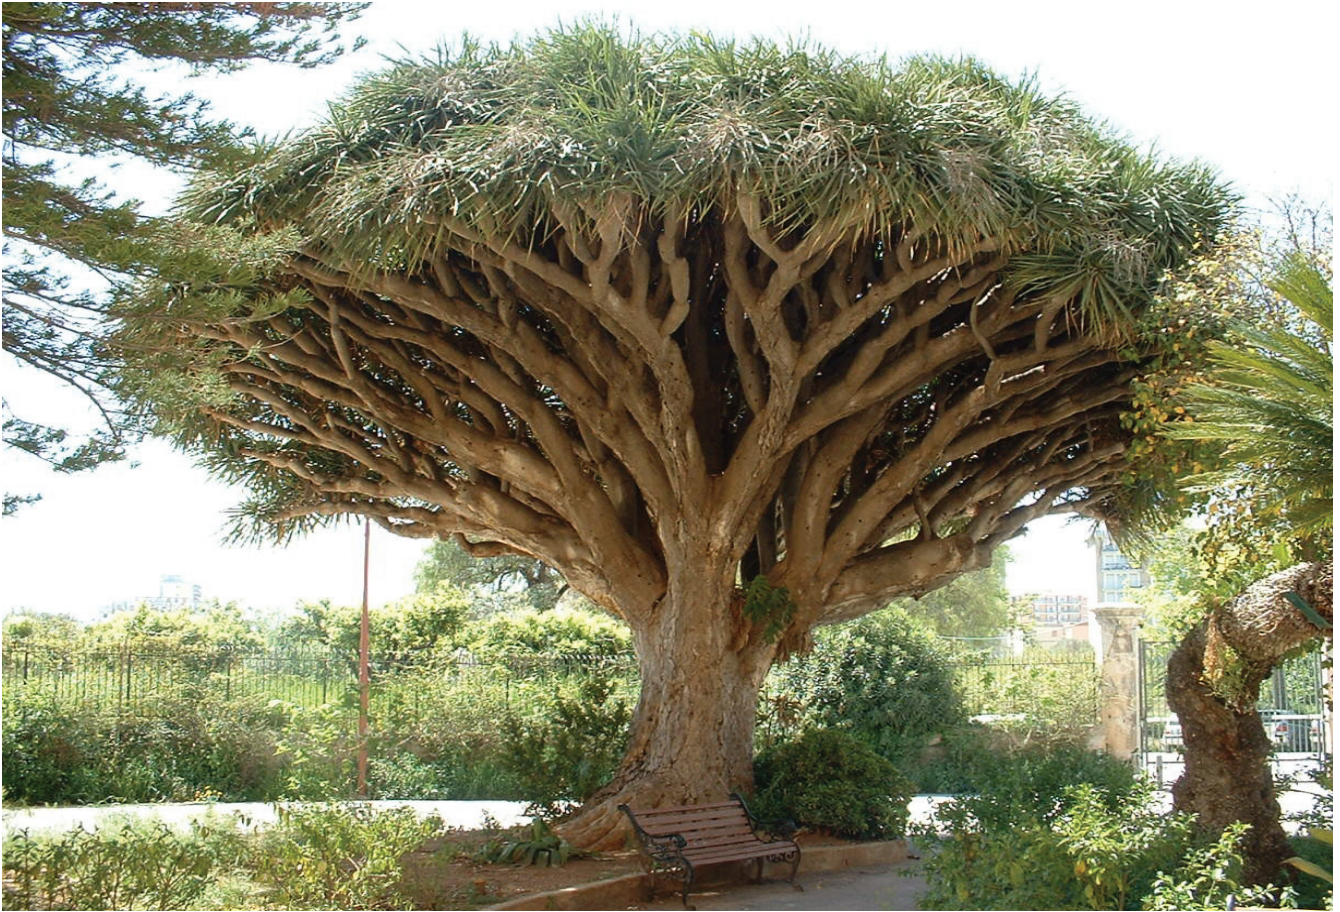
Foto 5 - In primo piano un espressivo esemplare di *Dracaena draco*, caratteristico albero originario delle Isole Canarie. La sua presenza insieme a quella di altre specie esotiche, sembra preannunciare il giardino retrostante alla villa.

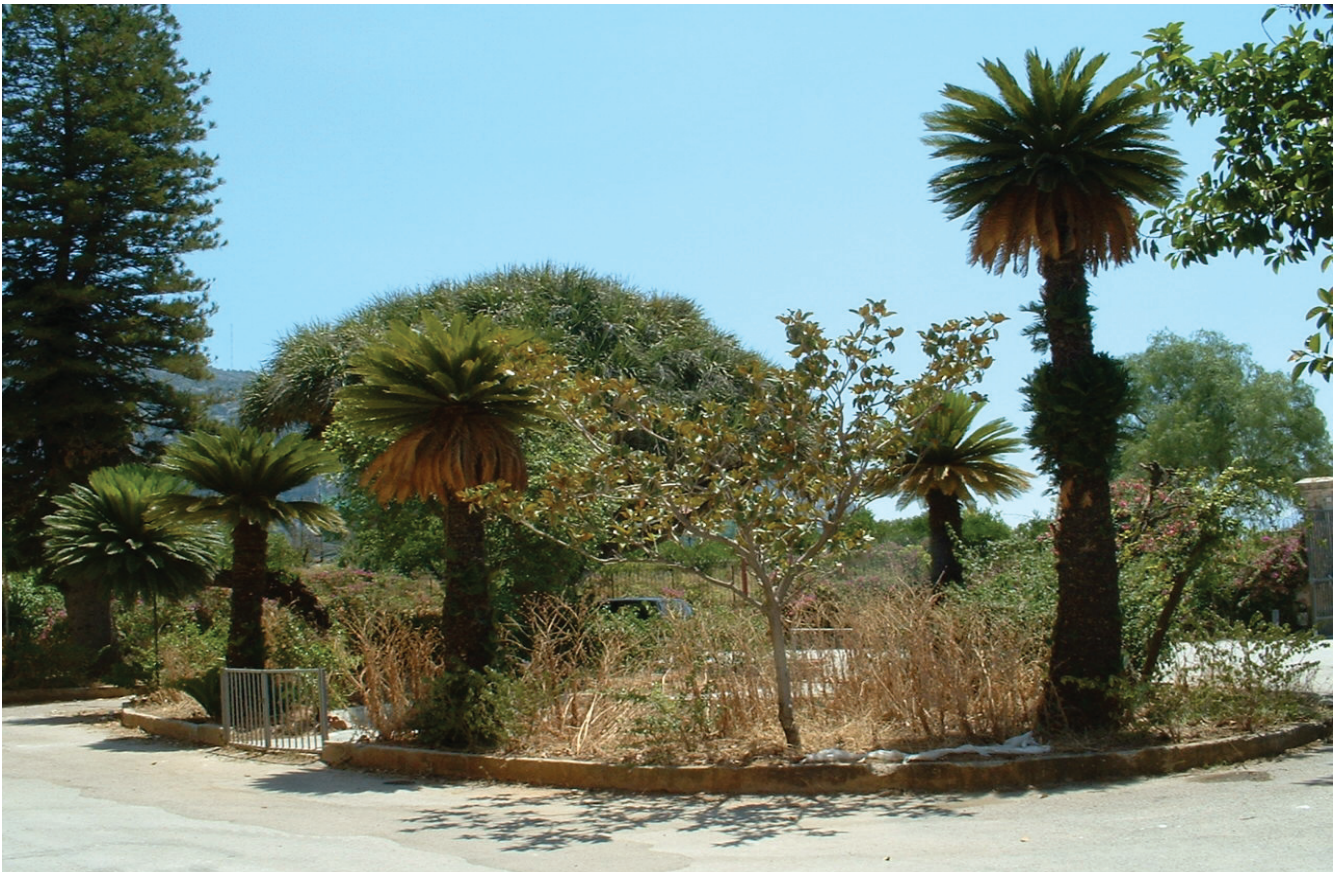
Foto 6 - L'aiuola centrale in evidente stato di abbandono. Completamente stravolta nella sua concezione originaria in quanto facente parte di un sistema, ospita tra le altre specie anche quattro esemplari di *Cycas revoluta*. E' sparita la bordura che delineandone la forma permetteva il dialogo con il contesto. L'accesso alla vasca è interdetto da due impropri cancelletti.

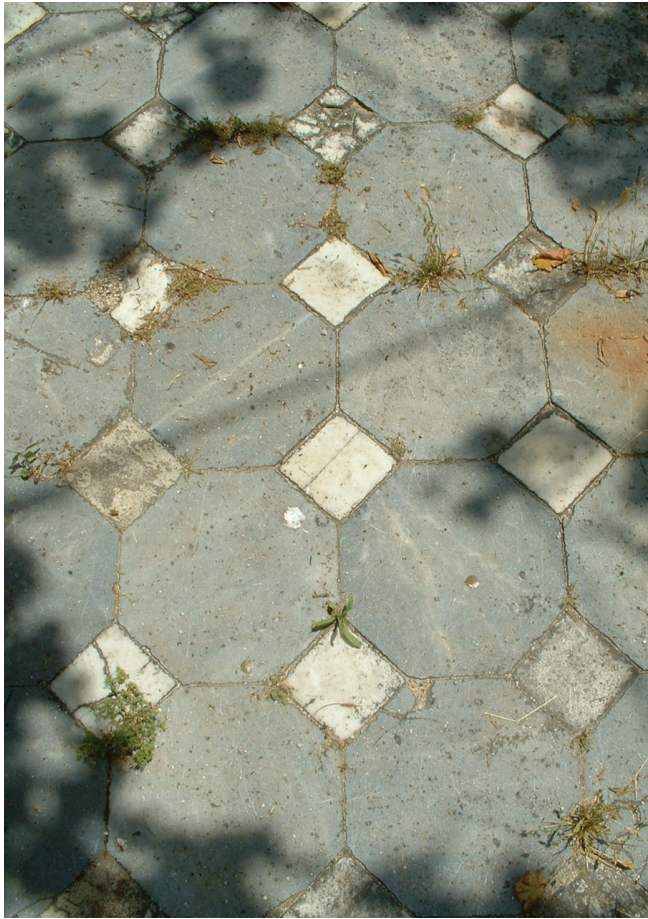
Foto 7 - Dettaglio della pavimentazione della terrazza in elevato stato di degrado materico dovuto sia alle condizioni di naturale decadimento del marmo, sia all'azione di agenti biodeteriogeni quali, radici tra le fughe delle piastrelle, condizioni climatiche avverse, ecc.

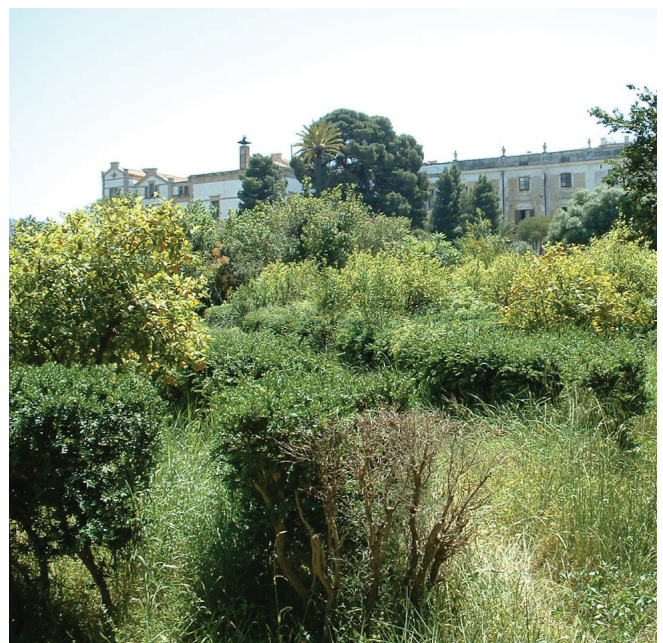
Foto 8 - Completamente sparita la separazione tra viale e parterre a causa sia dell'erba alta che della discontinuità della siepe di bosso. In mezzo a questa macchia è possibile orientarsi solo con le emergenze architettoniche o vegetali.

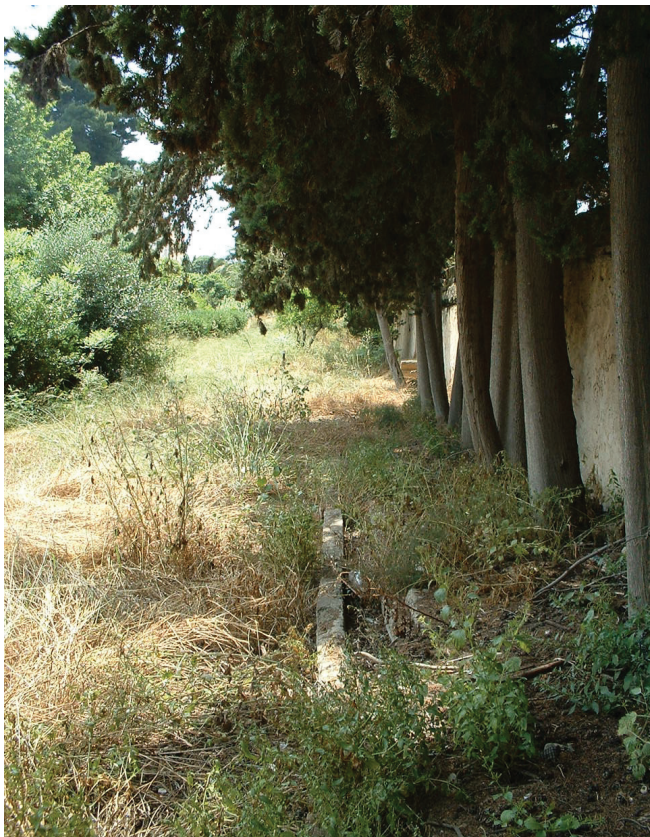
Le canalizzazioni per la distribuzione dell'acqua, costruite in muratura corrono adiacenti al muro della terrazza, con il punto più alto in prossimità della scalée per decrescere con pendenza costante procedendo verso i berceaux e, come detto in precedenza, sono in stato avanzato di degrado, per lo più ricoperti di terra e in alcuni punti spezzati.

Foto 9 - Le canalizzazioni, realizzate con spallette in muratura di 10 cm. di spessore, completamente ricoperte di vegetazione e terra.

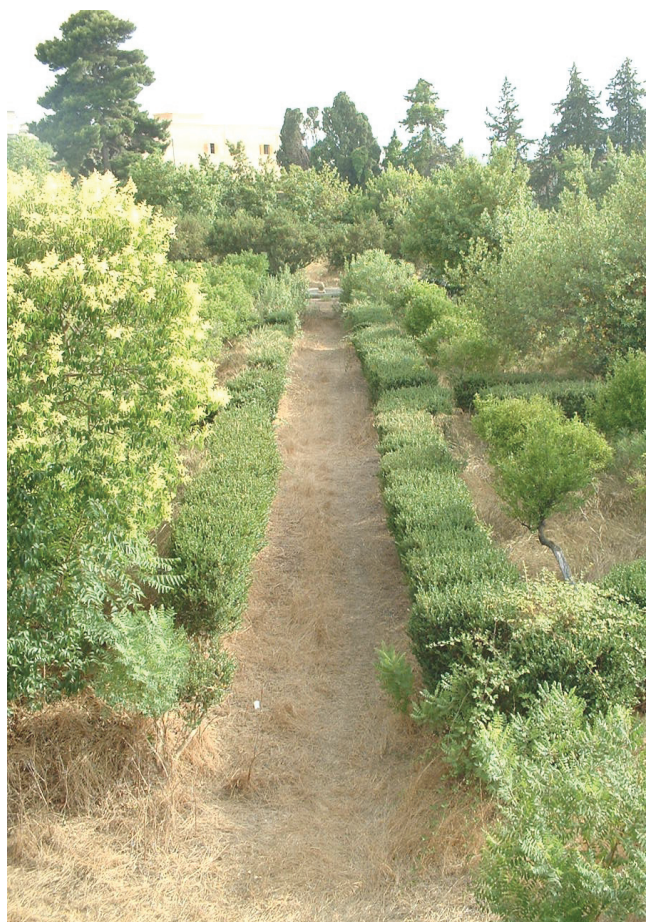
Foto 10 - Porzione di parterre che ci mostra la consistenza delle siepi di *Buxus sempervirens*, nel contesto assai degradato del viale diagonale e delle aiuole tra esse contenute. Malgrado l'ottimo stato di salute, alcuni brani di siepe sono spariti e altri attaccati da essenze infestanti.

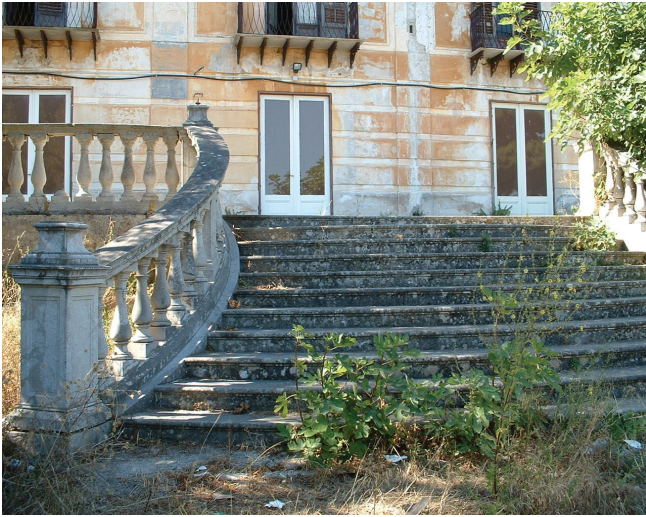
Foto11 - La scalea che collega la terrazza al giardino, si presenta in buono stato, malgrado sia intaccata alla base, da un piccolo esemplare di *Ficus carica L.*

Elegante nelle sue linee, i suoi elementi sono ancora perfettamente posizionati per cui se ne prevede una semplice operazione di pulizia dalle patine organiche che la ricoprono un pò dappertutto.

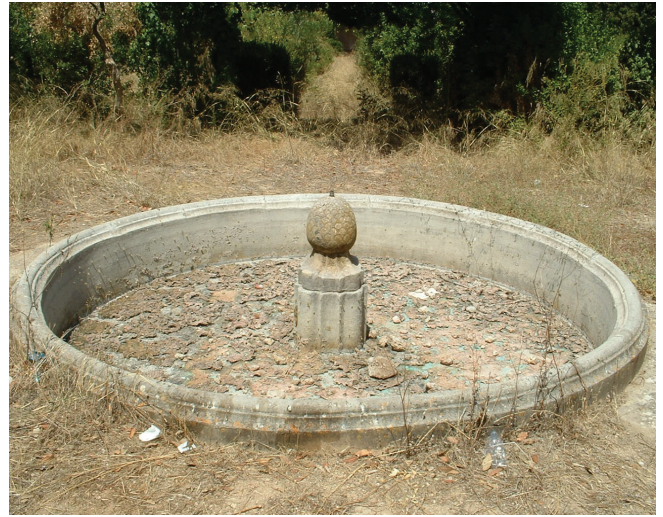
Nello spazio centrale troviamo la vasca che misura m. 3,40 di diametro, realizzata in marmo di buona fattura, dai bordi elegantemente sagomati in buone condizioni, che accoglie al suo centro l'elemento della pigna contenente al suo interno il canale di uscita dell'acqua; L'asse della composizione, che come detto prima inizia con la scalea della terrazza, trova il suo terminale nell'esedra, oggi purtroppo diruta, attornata da un gruppo di sei *Cupressus sempervirens* disposti ad emiciclo. Di tali cipressi, alcuni versano in stato di degrado e per di più aggrediti da *Hedera helix*, altri sembrano essere giunti alla fine del loro ciclo vitale, rendendone così plausibile una loro sostituzione con esemplari più giovani. Ai due angoli della flora si trovano due belvedere a base triangolare che contengono al loro interno delle esedre con sedute, anticipate da una coppia di cipressi. Dalla loro superficie è saltato l'intonaco di rivestimento mentre, salendo per ciascuna di esse, attraverso una scaletta della larghezza di circa cm. 60 che approda in una pavimentazione maiolicata, si può notare quanto è stata devastante per la quiete del giardino l'incombenza dell'edilizia popolare. Purtroppo per questo problema non vi sono soluzioni salvo che disporre nelle immediate vicinanze del muro di recinzione un fitto filare di cipressi posti a schermo della non

Foto 12 - La vasca centrale, fino a poco tempo fa sede delle larve di zanzara e allo stato attuale completamente secca. L'anello di pavimentazione che la circonda è sparita sotto uno strato di terriccio nel quale cresce la sterpaglia e nel bordo della vasca si notano macchie di cera. Forse, tra tutte, è l'immagine che più eloquentemente rappresenta le condizioni drammatiche in cui versa il giardino.

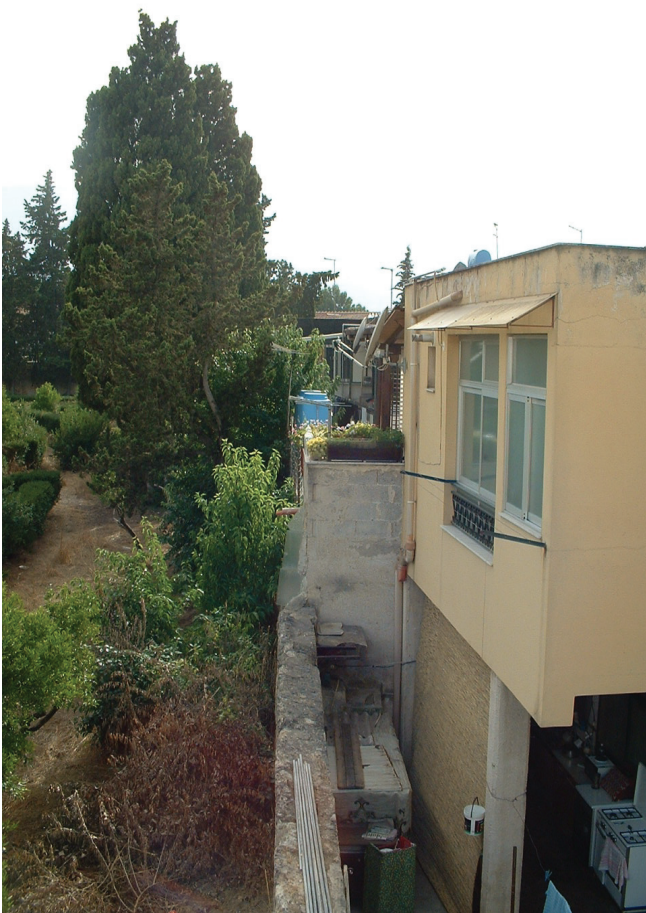
Foto 13 - Il disastro edilizio a ridosso del muro di contenimento rappresentato -paradossalmente- dal belvedere in direzione dell'edera centrale. A parte l'aggressione fisica che potrebbe comunque parzialmente risolversi con una fitta schermatura di *Cupressus sempervirens*, resta comunque di ardua soluzione il problema relativo al silenzio del giardino.

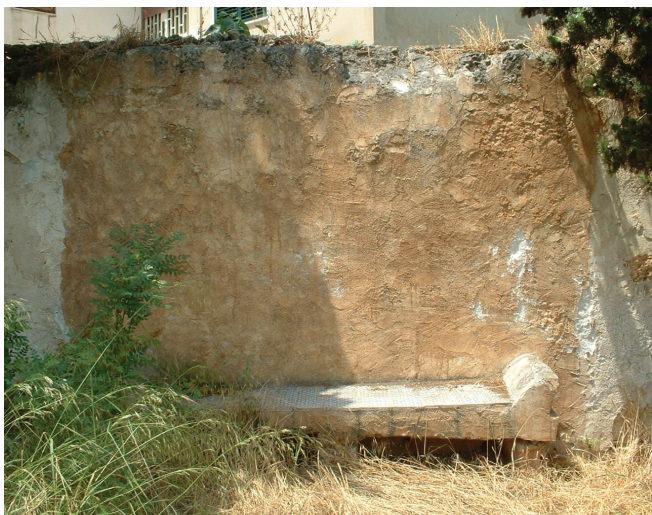
proprio edificante vista. Nel punto mediano del lato della “flora”, in asse con la fontana centrale, troviamo due sedute, rivestite da piastrelle di maiolica e le cui spalliere dovevano probabilmente presentare anch'esse una superficie decorata a maiolica. Nella terrazza, come detto in precedenza troviamo sia il gazebo che i *berceaux*. Per quanto riguarda i *berceaux*, sono allo stato attuale totalmente ricoperti da una spessa patina di ruggine che ne rende sconsigliabile se non addirittura impossibile il recupero; questo è specialmente il caso del *berceau* a destra della terrazza, guardando in direzione delle esedre, che risulta assolutamente sconnesso e deformato nelle parti che lo strutturano.

Foto 15 - Una delle due sedute posizionate nell'asse trasversale mediano del giardino che intercetta la vasca maggiore. La diversità di colore dello schienale, del tutto identico a quella della seduta contrapposta, lascerebbe pensare ad un "saccheggio" delle maioliche che generalmente rivestivano le pareti. Ormai circondate dalla vegetazione, hanno perso il loro ruolo di strumenti di riflessione e riposo.

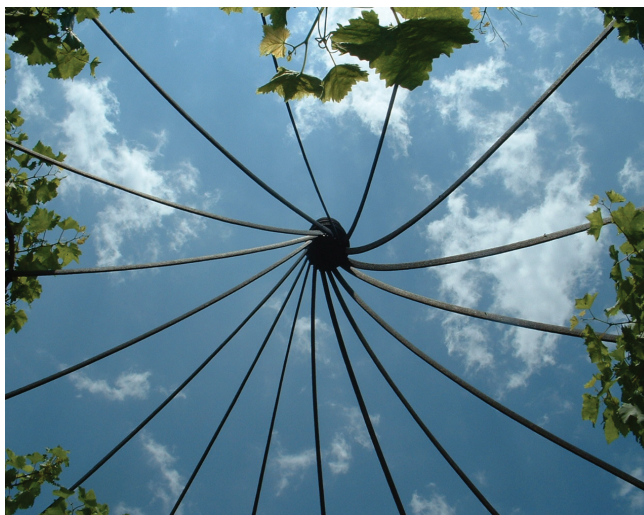
Foto 16 - Elegantissimo motivo spiraliforme della volta del gazebo. In questo particolare si nota l'abilità e la piena padronanza di Ernesto Basile nella costruzione e immaginazione del dettaglio. Sono rappresentati tutti gli elementi che insieme condensano e riassumono appieno il tema di questa ricerca: i tralci di *Vitis vinifera*, l'architettura, la luce, il cielo, il dinamismo delle nuvole.

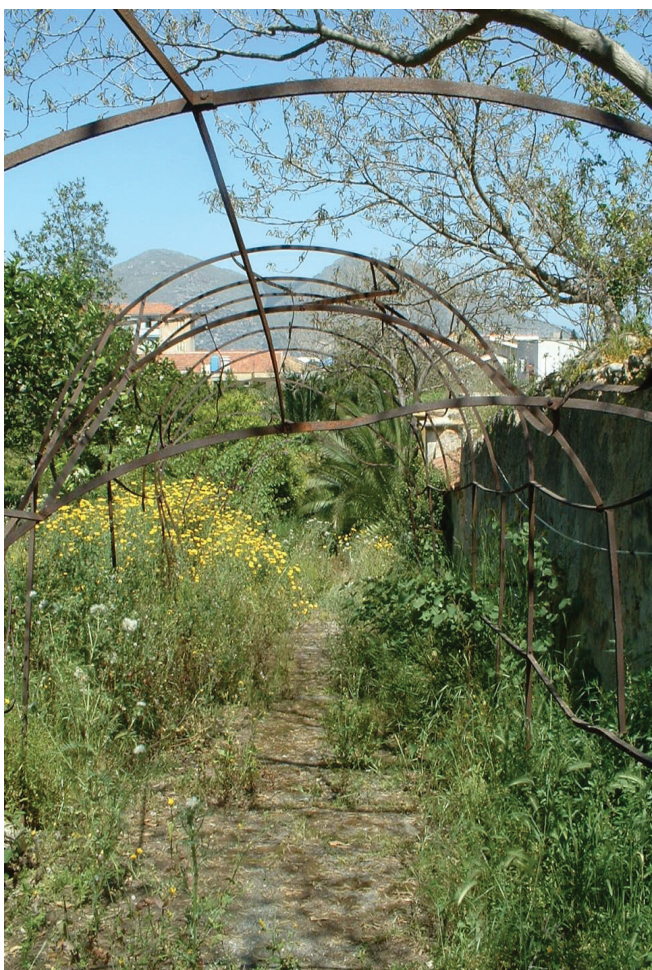
Foto 17 - Questa foto rappresenta lo stato del *berceau* di destra, volgendo le spalle alla terrazza. Difficile ipotizzare altra possibile causa dello svergolamento degli elementi del *berceau*, se non quello di un atto di vandalismo. Dal momento che non avrebbe senso il recupero, l'unica via percorribile è quella dello smontaggio del *berceau* esistente e della ricostruzione in situ di una struttura analoga.

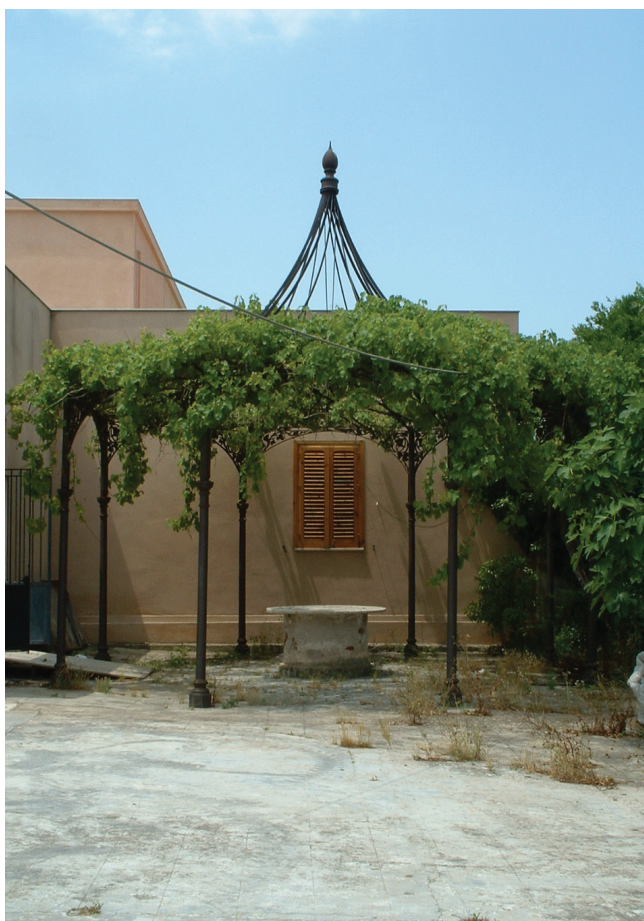
Foto 18 - Il gazebo, progettato da Ernesto Basile e fatto realizzare dalla Fonderia Oreteca. La sua posizione perfettamente in asse con la longitudinale centrale della terrazza, così come anche l'apertura sullo sfondo e il pozzo in asse con la verticale del gazebo, fa parte del progetto di ampliamento del 1908. Sono regole compositive semplici ma che nelle mani sapienti di Basile rivelano tutta la loro forza ed efficacia.

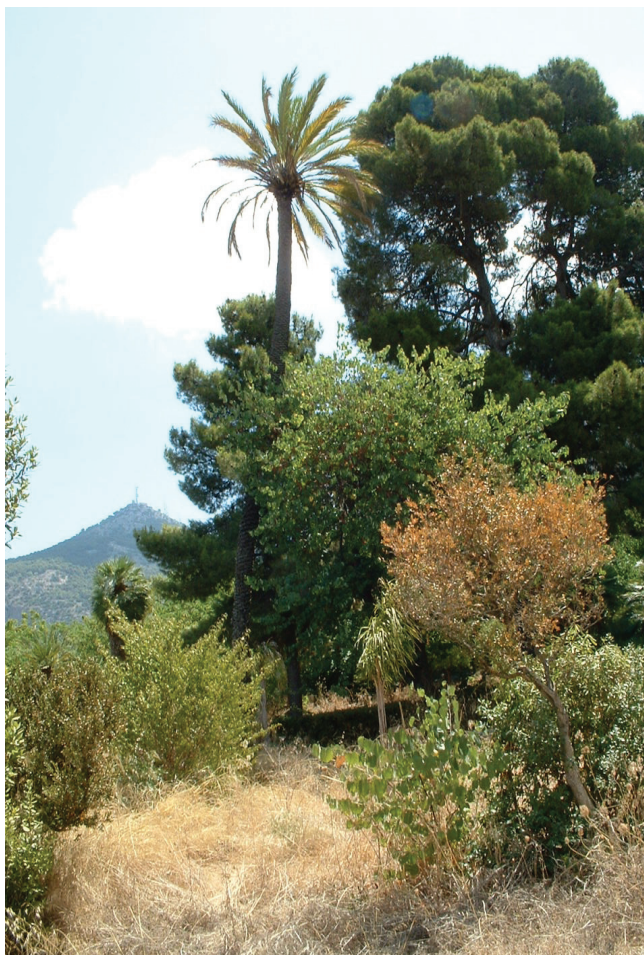
Foto 19 - Esemplare molto vecchio di *Phoenix dactylifera*.

Tra gli individui di una certa annosità, a parte alcuni straordinari *Buxus sempervirens*, vanno contemplati *Cupressus sempervirens*, *Platycladus orientalis*, *Olea europaea*, *Phoenix dactylifera*, *Chamaerops humilis*. Infine, una specie riscontrata, affatto frequente nei giardini storici della Sicilia occidentale, è *Rhus viminalis*, interessante e rustica anacardiacea di origine sudafricana. La nomenclatura è in accordo con HUXLEY & al. (1992) e PIGNATTI (1982).

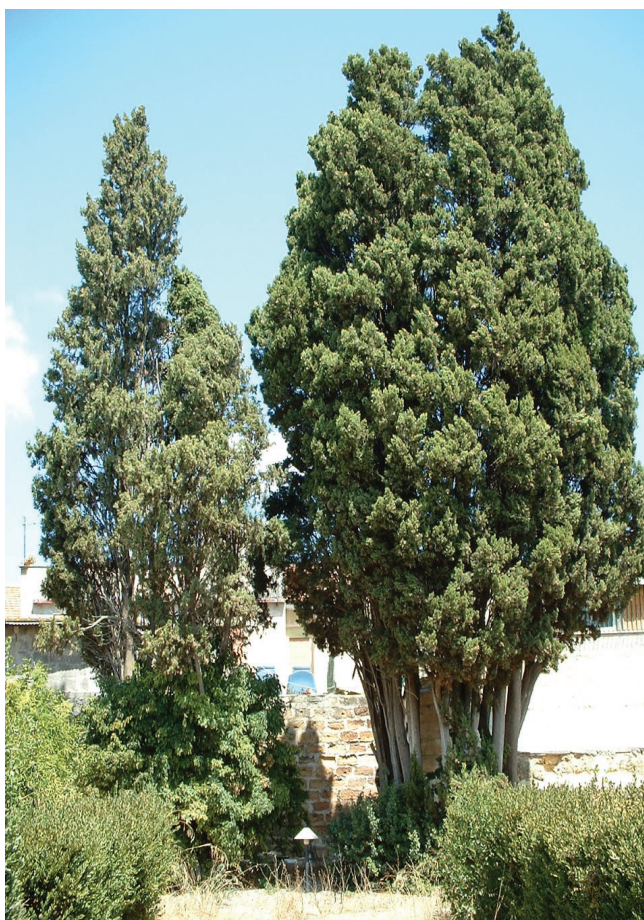
Foto 20 - Gruppo di *Cupressus sempervirens* posti all'ingresso dei viali trasversali.

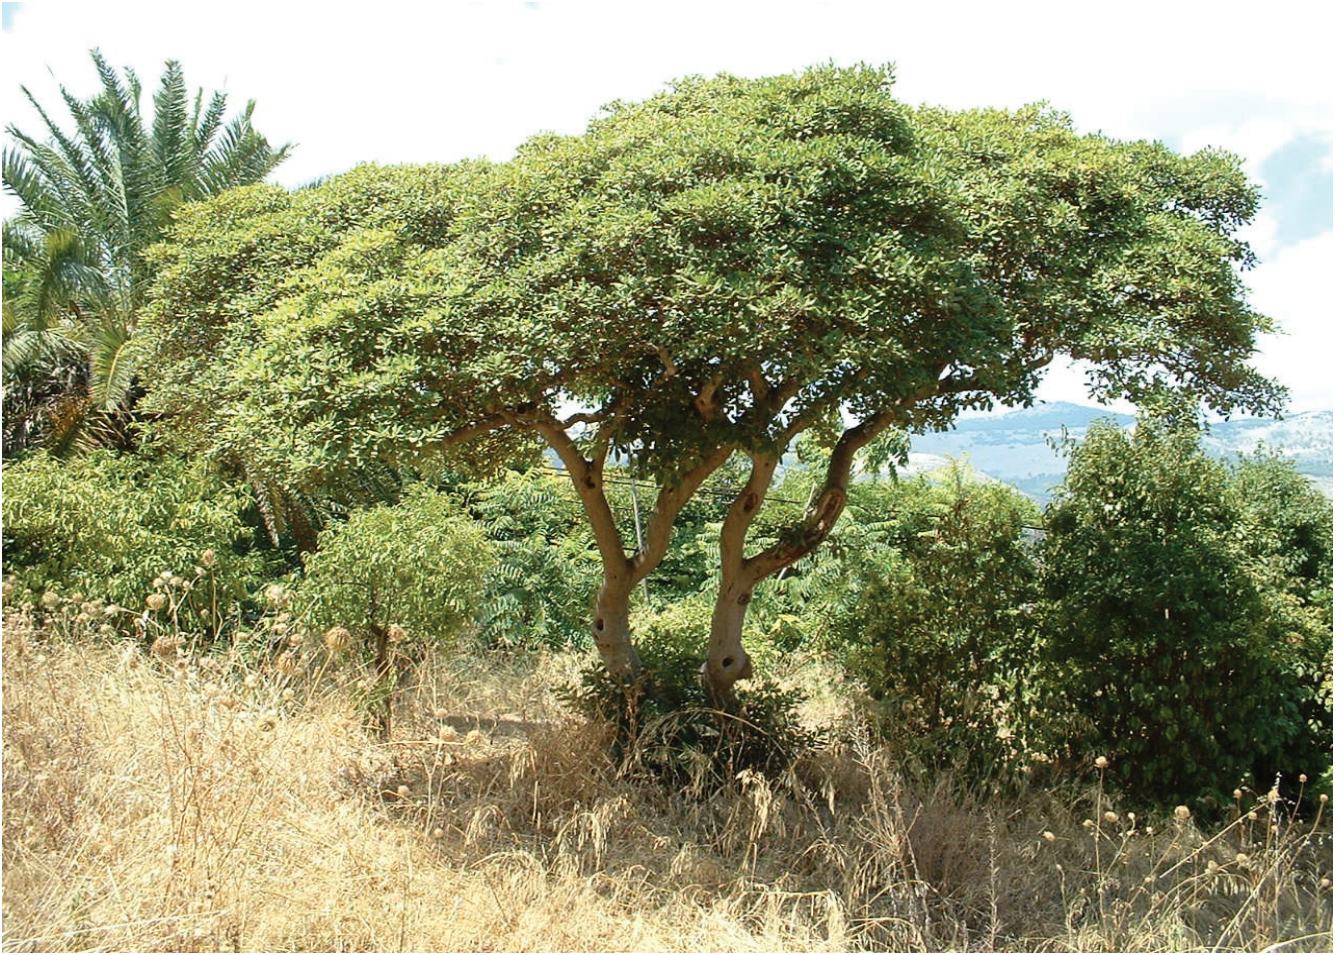
Foto 21 - Un esemplare di *Pittosporum tobira*, tra i più belli e vetusti presenti nei giardini storici di Palermo.

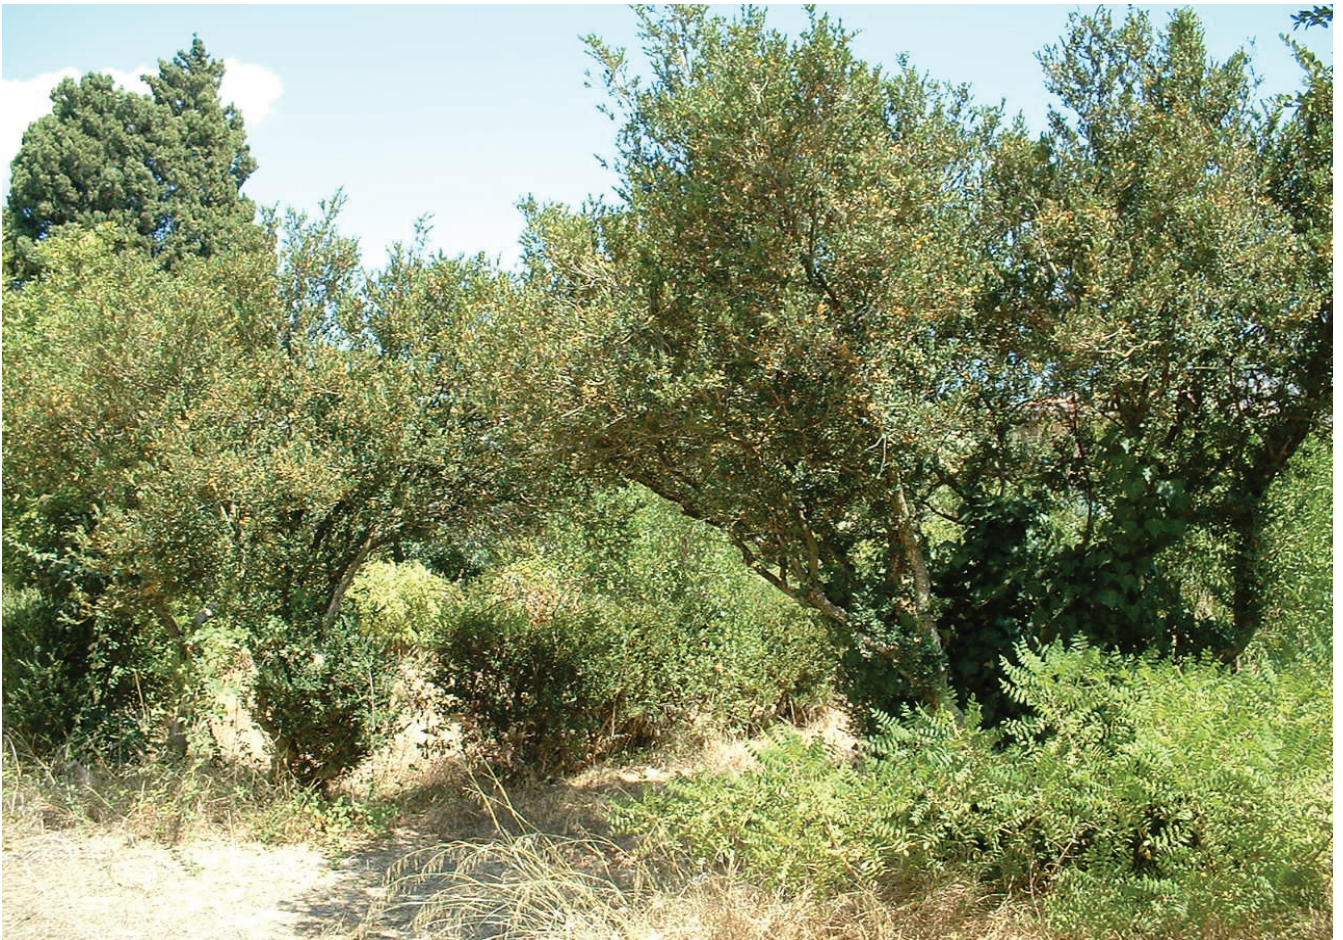
Foto 22 - *Buxus sempervirens* nello spazio centrale del giardino, attorno alla fontana. Si nota a destra la poderosa presenza di *Hedera helix*.
