Luonnonvara- ja biotalouden tutkimus 57/2022

Isojoen taimenten radiotelemetriaseuranta 2019–2021

Taimenten vaelluskäyttäytyminen, levittäytyminen
ja kutualueiden sijainti

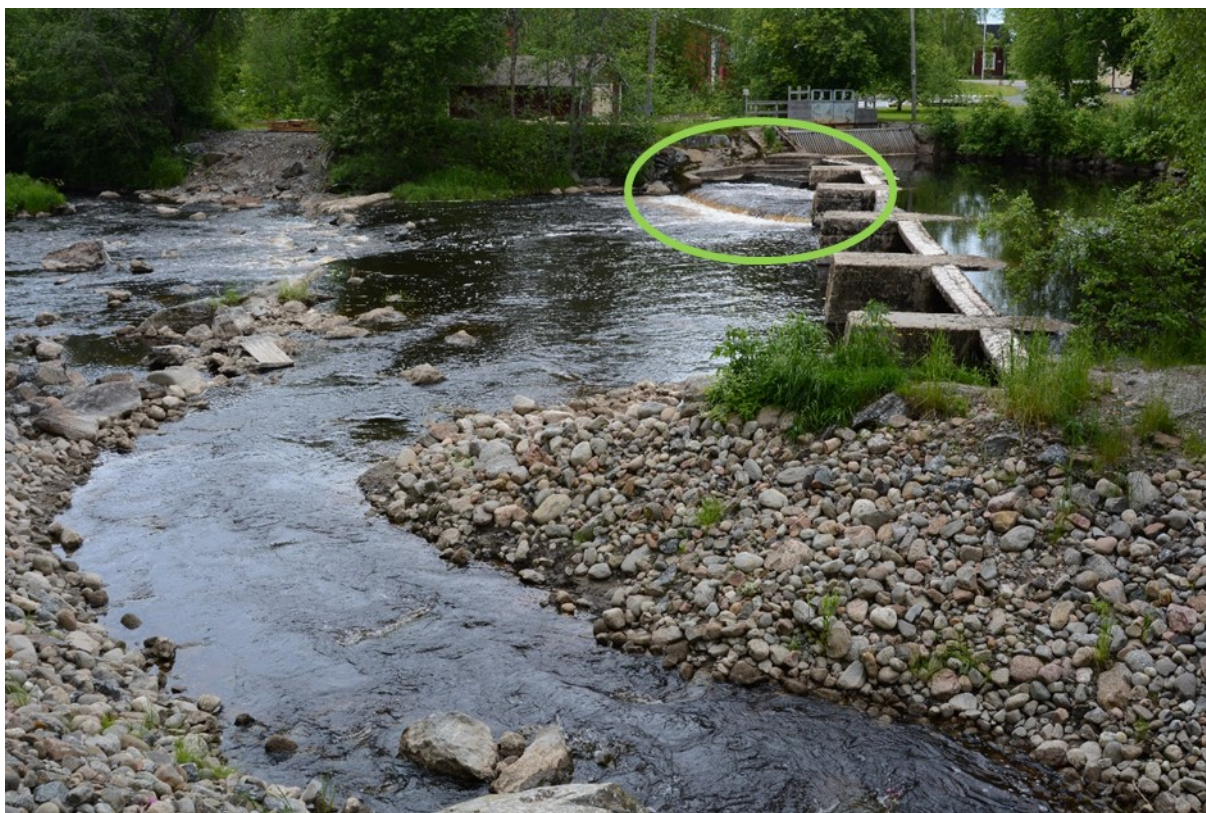
Kuva 2. Peruskosken padon pohjoispäähän 1980-luvulla rakennettu vanha kalatie (vihreä soikio) kuvattuna vajaan 5 m³/s virtaamalla. Kuva: Panu Orell.

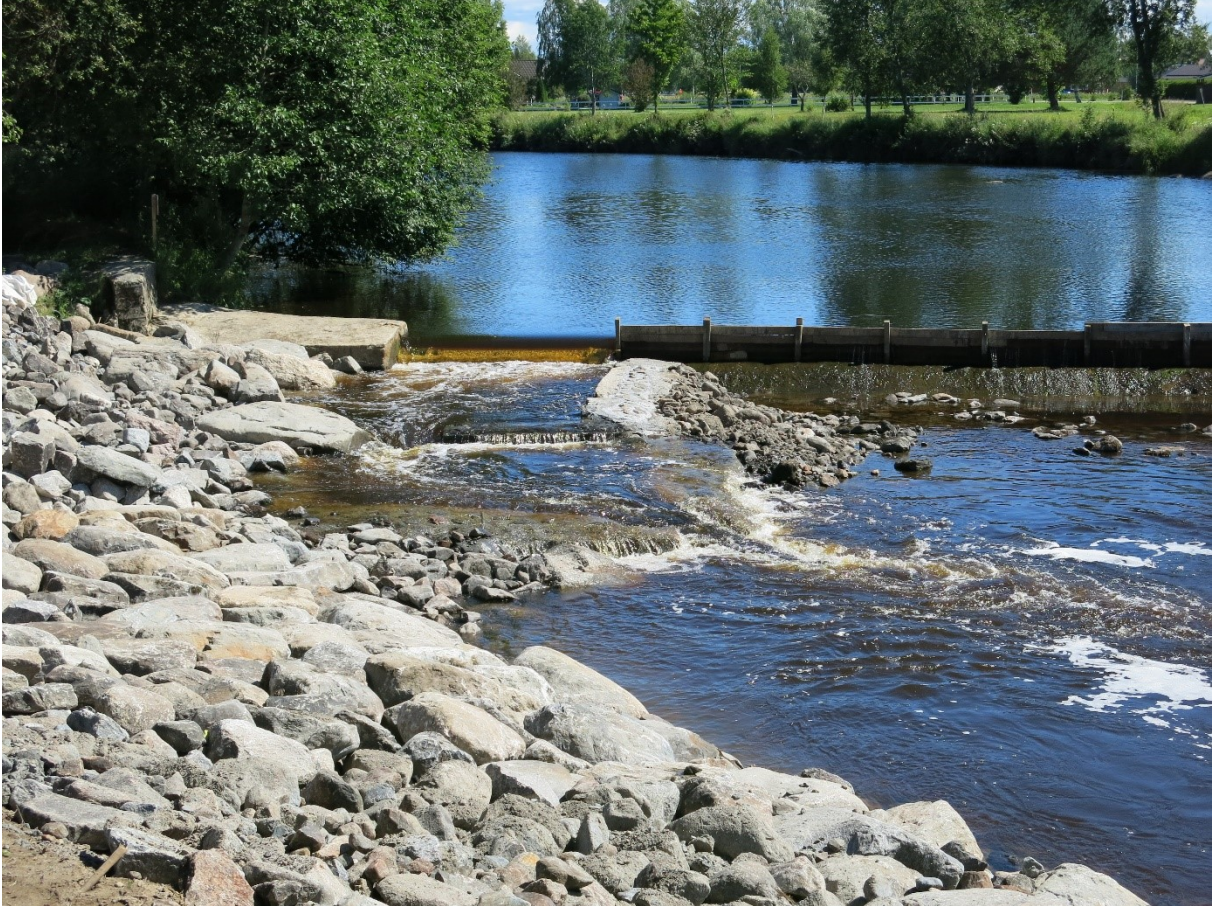
Kuva 3. Sandgrundforssin pohjapato ja kalatie alhaisella kesävirtaamalla. Kuva: Teemu Huovinen.

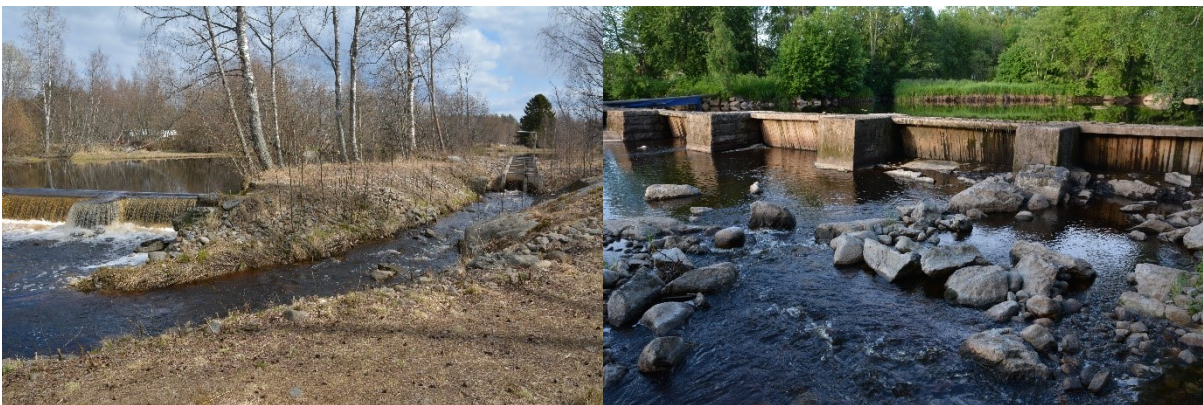
Kuva 4. Peruskosken padon uusi kalatie (eteläranta) keväällä noin $9 \text{ m}^3/\text{s}$ virtaamalla (vasen kuva) ja Peruskosken pato kesällä alhaisella $2 \text{ m}^3/\text{s}$ virtaamalla (oikea kuva). Alhaisella virtaamalla padon yli ei tule vettä, vaan vesi ohjautuu pääasiassa Peruskosken voimalaitoksen yläkanavaan (ks. Kuva 22). Kuvat: Panu Orell.

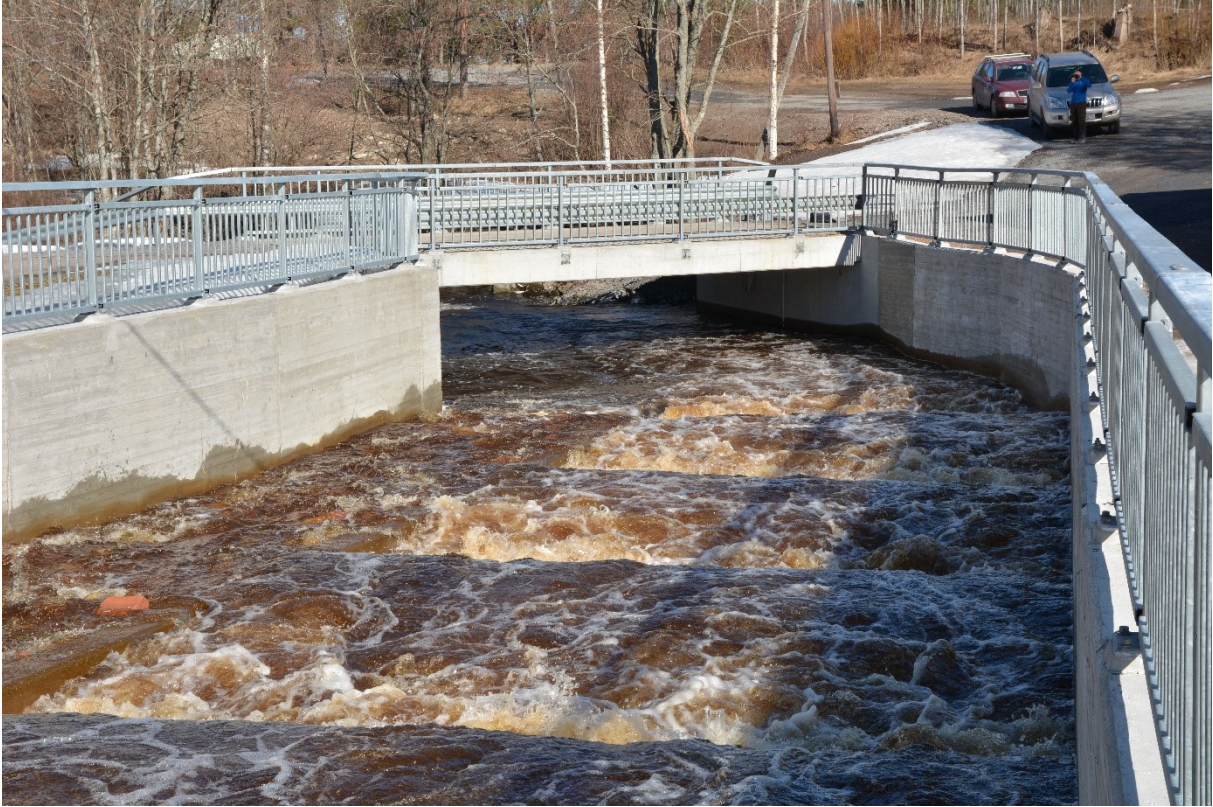
Kuva 5. Villamon padon tilalle rakennettu tekninen vaellusyhteysratkaisu, jota kautta kulkee koko joen vesimassa. Kuva: Panu Orell.

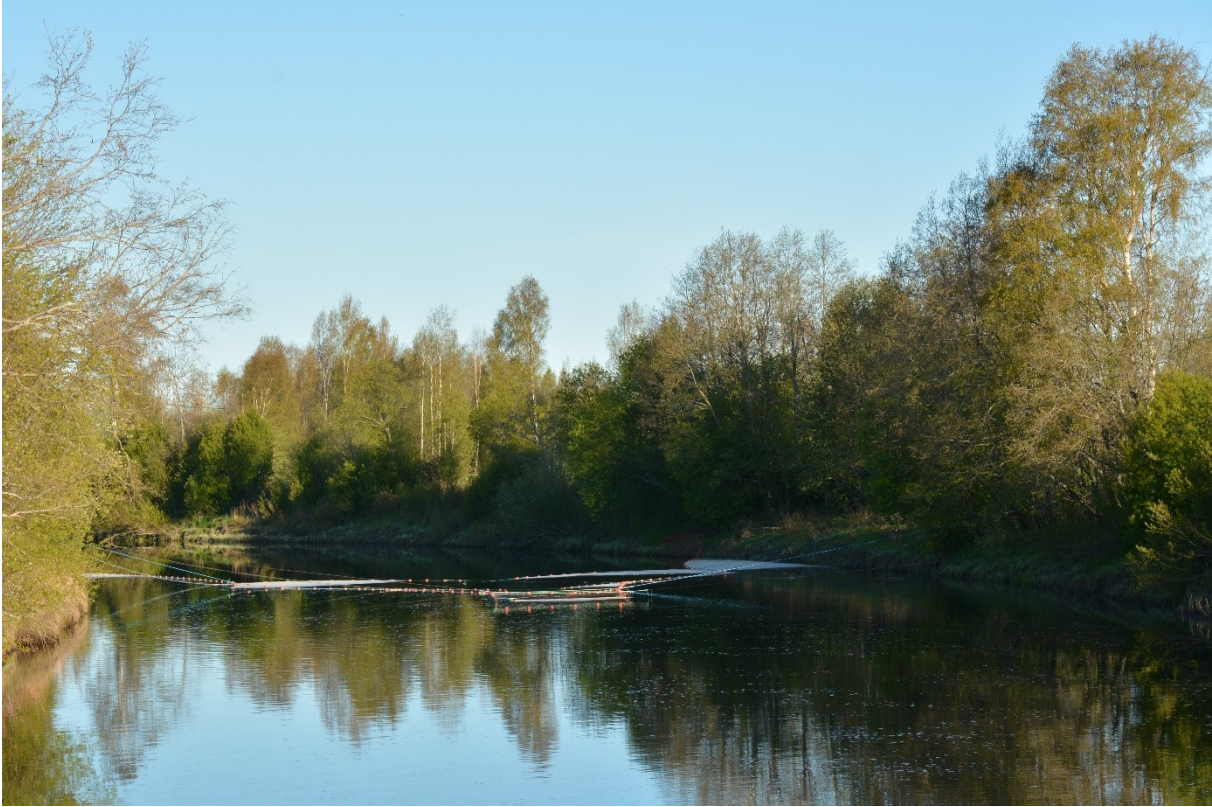
Kuva 6. Radiomerkittyjen taimenten pyynti tapahtui pääasiassa rysällä, joka oli sijoitettuna Sandgrundforssin kosken alapuoliseen suvantoon, noin 5 km jokisuusta ylävirtaan. Kuva: Panu Orell.

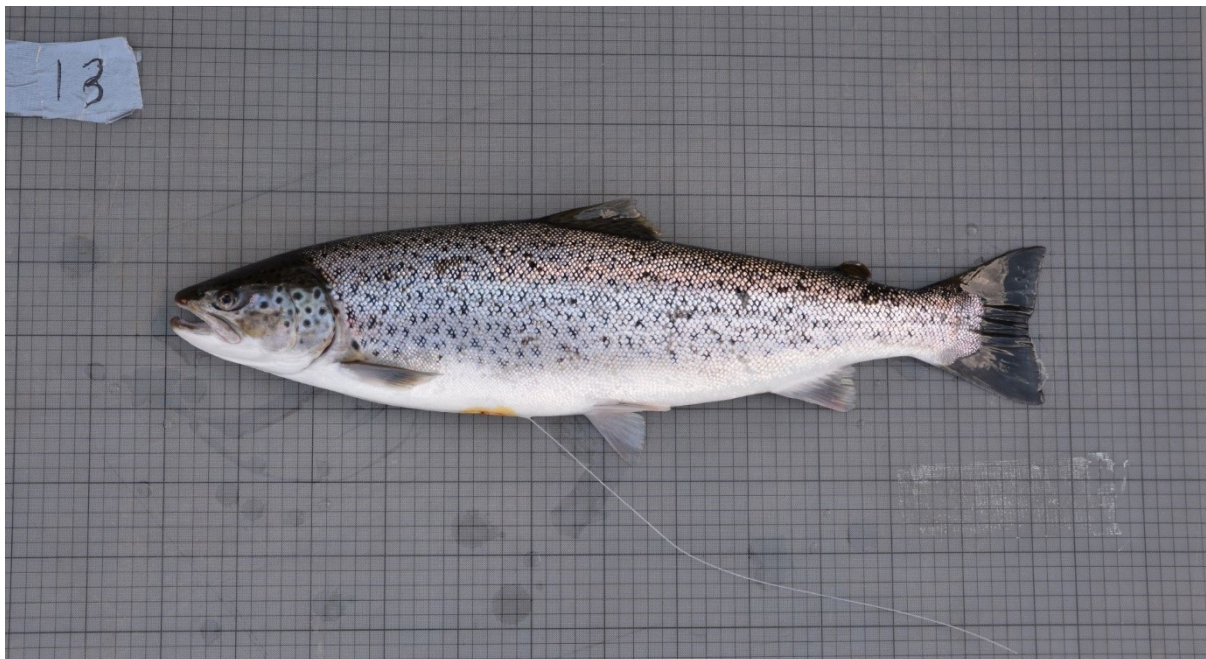
Kuva 7. Radiolähettimeillä merkitty Isojoen taimen. Kuvan taimen nousi kudulle Karijokeen. Kuva: Panu Orell.

Taimenet merkittiin Lotek Inc. yhtiön valmistamilla koodattuun tekniikkaan perustuvilla MCFT2-3EM radiolähettimillä (12*53 mm, paino ilmassa 10 g). Radiolähettimien toiminta-aika oli noin 500 vuorokautta merkinnän jälkeen. Ennen merkintää kalat nukutettiin bentsokaiiniliuoksessa. Nukutetun kalan vatsaan tehtiin sen jälkeen lyhyt n. 2–3 cm pitkä viilto, jonka kautta radiolähetin asennettiin kalan vatsaonteloon. Leikkaushaava suljettiin 1–2 tikillä. Radiolähettimen antenni ohjattiin vatsaontelosta kalan ulkopuolelle injektioneulan avulla tehdystä reiästä (Kuva 7). Kaikista merkityistä taimenista otettiin merkinnän yhteydessä pituus- ja painotiedot sekä suomenäyte iänmäärittystä varten. Lisäksi tarkastettiin rasvaevän olemassaolo (villi/istukas) ja määritettiin sukupuoli, mikäli se oli mahdollista. Kokonaisuudessaan merkintäkäsittely kesti noin kolme minuuttia per kalayksilö.

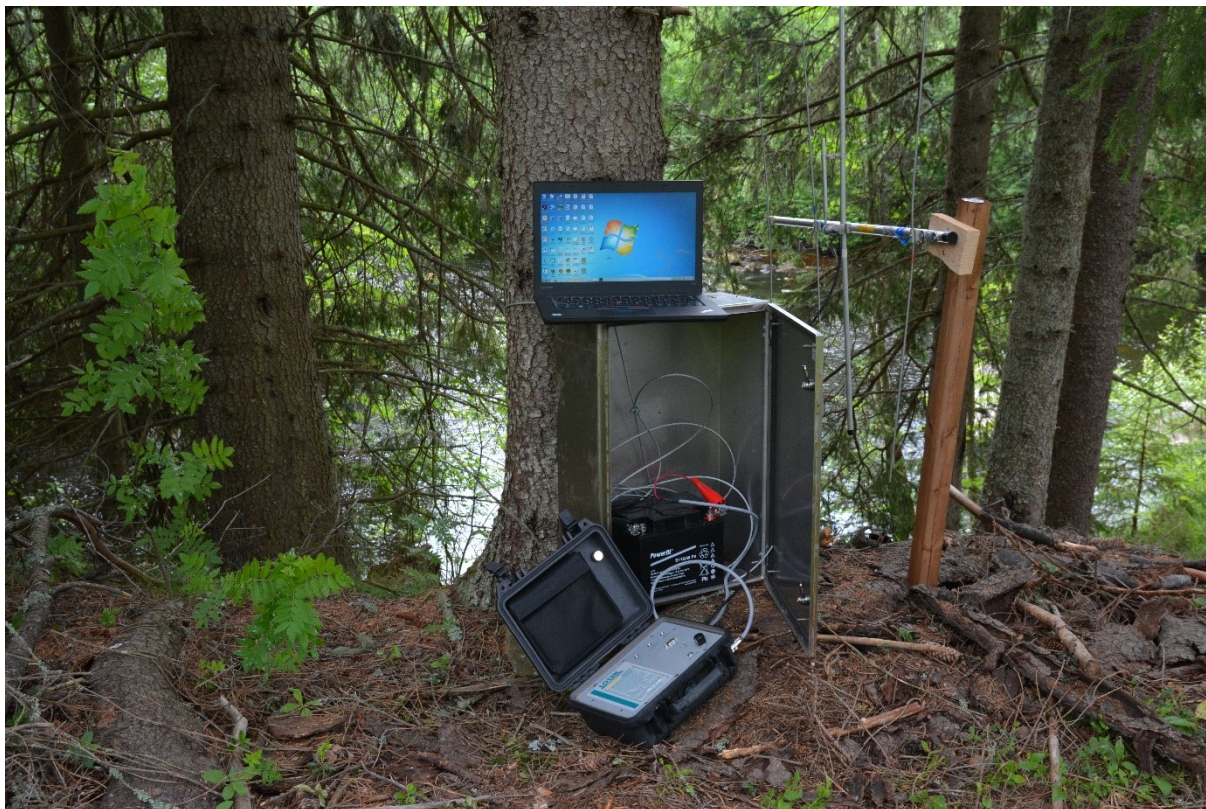
Kuva 9. Heikkilänjoen automaattinen radiovastaanotin ja 4-elementtinen Yagi-antenni. Etäyh-teydettömien radiovastaanottimien tiedot piti noutaa säännöllisin väliajoin maastosta. Kuva: Panu Orell.

Merkittyjen taimenten seuranta aloitettiin välittömästi ensimmäisten kalojen merkinnän jälkeen keväällä 2019 ja seuranta jatkettiin 30.10.2021 asti. Taimenia seurattiin kiinteillä Isojoen ja sen sivujokien varsiin sijoitetuilla automaattisilla radiovastaanotinasemilla (n=9–10, Kuva 8). Radiovastaanottimet (Lotek, SRX-DL tai SRX800-D2) kuuntelivat radiolähettäjiä 3- tai 4- elementtisten yagi-antennien kautta (Kuva 9). Neljällä automaattisella kuunteluasemalla oli käytössä etäyhteys (Kuva 8), jonka avulla niiden tietoja pystyi seuraamaan toimistosta käsin. Muiden kuunteluasemien osalta tiedot piti käydä purkamassa maastossa (Kuva 9).

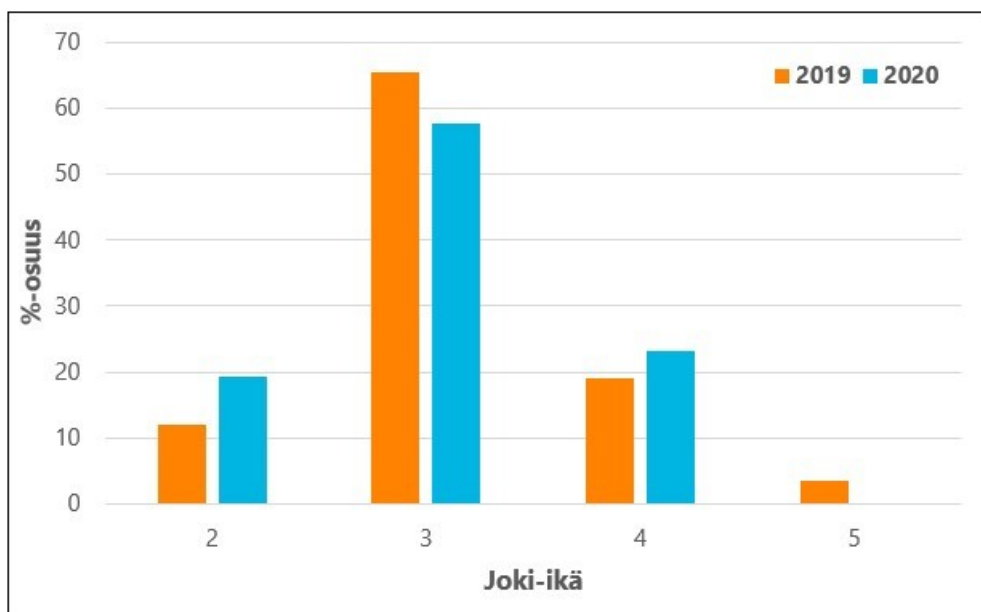
Kuva 10. Radiolähetimillä merkittyjen taimenten joki-ikäjakaumat (%) vuosina 2019 (n=58) ja 2020 (n=28).

Suomuanalyysitulosten perusteella Isojoella merkityt taimenet smolttiutuivat ja vaelsivat mereen 2–5-vuotiaana, suurimman osan smolttiutuessa kolmivuotiaana (Kuva 10).

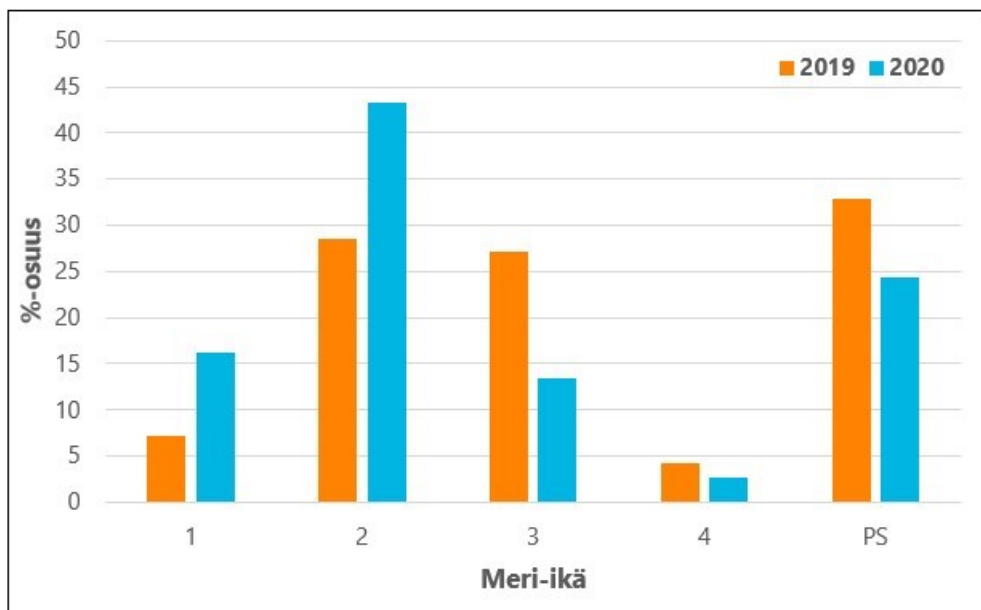
Kuva 11. Radiolähettimillä merkittyjen taimenten meri-ikäjakaumat (%) vuosina 2019 (n=70) ja 2020 (n=37). PS=uudelleenkutija.

Ensimmäistä kertaa kutemaan nousseiden taimenten meri-ikä vaihteli 1–4 merivuoden välillä (Kuva 11). Molempina vuosina merkittyjen taimenten joukossa oli runsaasti uudelleenkutijoita (PS), siis vähintään toisella kutuvaelluksellaan olevia taimenia. Niiden osuus radiotaimenista oli 33 % vuonna 2019 ja 24 % vuonna 2020 (Kuva 11). On mahdollista, että uudelleenkutijoiden osuus oli vieläkin suurempi, sillä kutumerkin havaittavuus suomunäytteestä on osin epävarmaa.

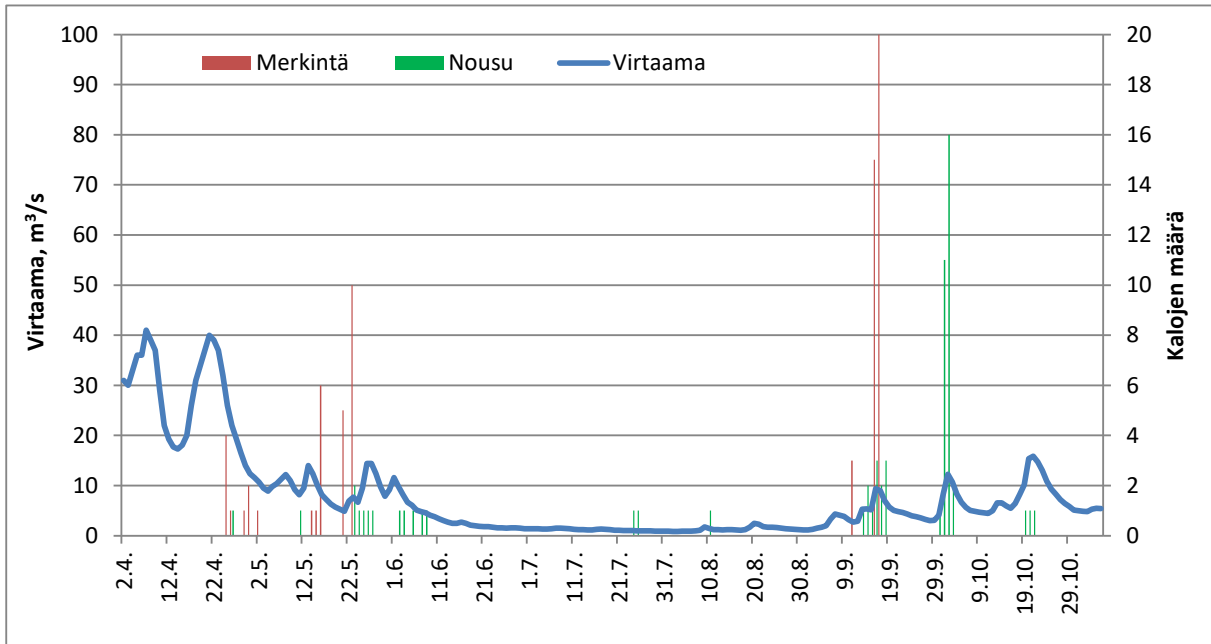
Kuva 12. Taimenten merkintäajankohdat vuonna 2019 (punaiset pylväät) ja taimenten nousu Peruskosken patorakenteen ohitse (vihreät pylväät) aikavälillä 2.4.–5.11.2019 suhteessa Peruskosken virtaamaan (m^3/s , sininen viiva).

Vuonna 2019 merkittyjen taimenten osalta nousuvaellus Peruskosken patoalueen ohitse käynnistyi pian ensimmäisten merkintöjen jälkeen (Kuva 12). Peruskosken virtaaman laskettua alhaiseksi kesäkuun alkupuoliskolla taimenten vaellusaktiivisuus romahti ja pysyi alhaisella tasolla aina syyskuulle asti, jolloin kohonneet virtaamat aktivoivat jälleen vaelluksen Peruskosken ohitse (Kuva 12). Syys-lokakuun virtaamapiikkien aikana Peruskosken ohitti sekä keväällä että syksyllä merkityjä taimenia.

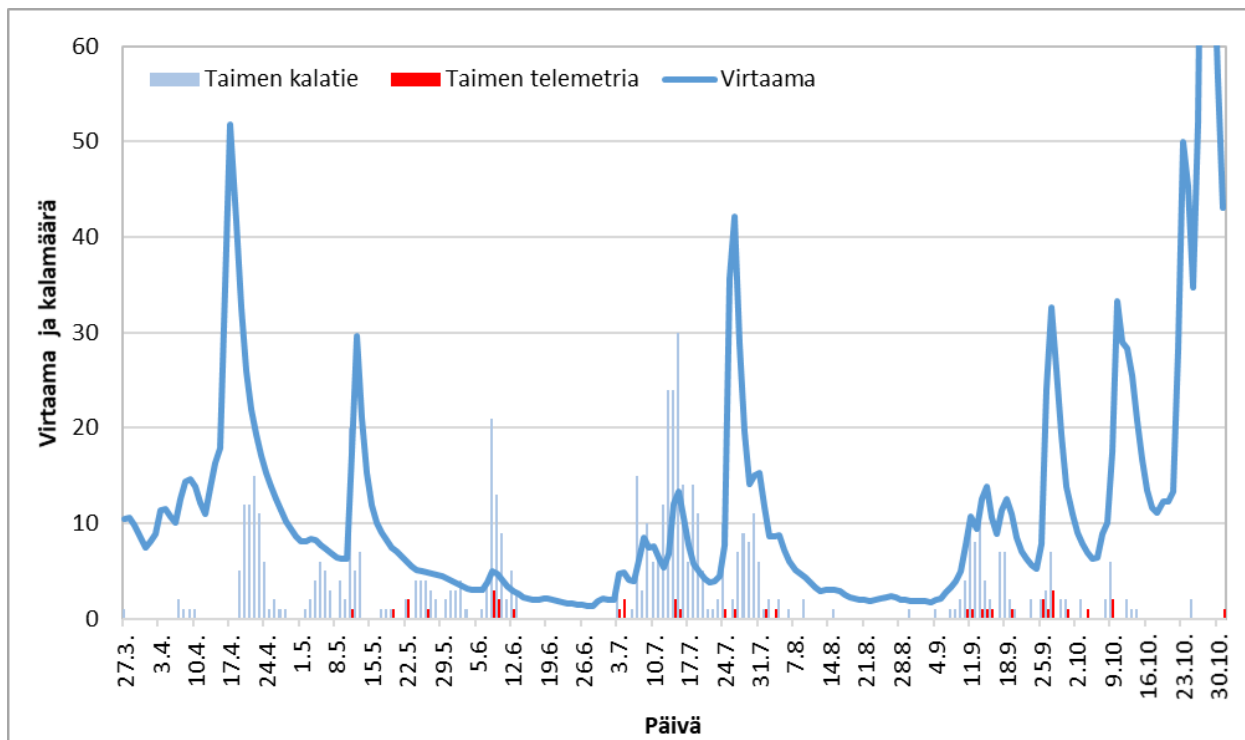
Kuva 14. Taimenten nousu Peruskosken patorakenteen ohitse kaudella 2020 Peruskosken kalatien kalalaskurin (siniset pylväät, n=571) ja radiotelemetriaseurannan perusteella (punaiset pylväät, n=38) suhteessa virtaamaan (m³/s, sininen viiva).

Vuonna 2020 merkittyjen taimenten nousu Peruskosken ohitse jakautui tasaisemmin eri ajankohdille kuin vuonna 2019, johtuen todennäköisesti kesä-heinäkuulle osuneista virtaamapiikeistä (Kuva 13). Vuoden 2019 tapaan taimenia nousi kuitenkin heikosti tai ei lainkaan vähäisten virtaamien aikaan, kesäkuun jälkimmäisellä puoliskolla ja elokuussa (Kuva 13). Peruskosken kalalaskurilaitte tuotti hyvin samankaltaisen kuvan taimenten vaelluksen ajoittumisesta kaudella 2020 kuin radiotelemetriaseuranta (Kuva 14).

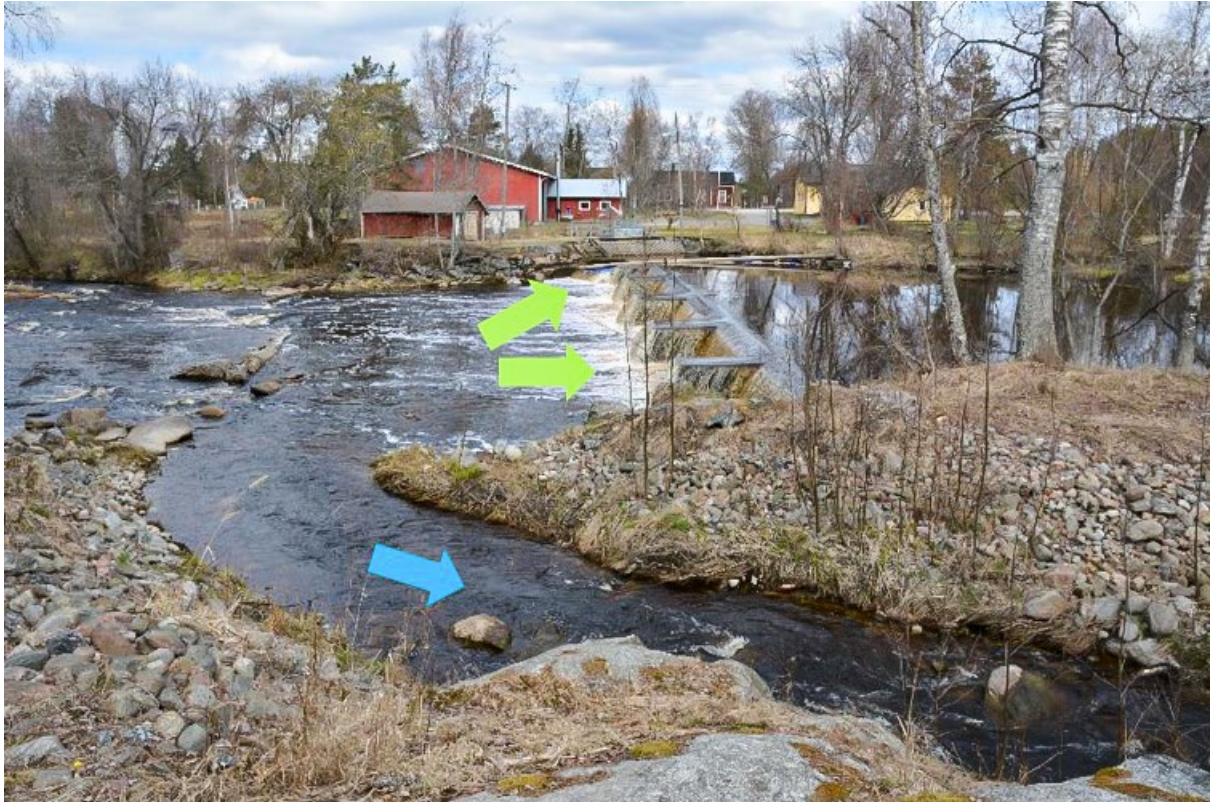
Kuva 15. Radiotaimenten nousureitit Peruskosken padon ohitse kesällä 2020. Padon ohittaneista 29 taimenesta 15 käytti uutta kalatietä (sininen nuoli) ja 14 vaelsi suoraan padon yli tai käytti padon pohjoispään vanhaa kalatietä (vihreät nuolet). Kuva: Panu Orell.

Vuonna 2020 voitiin Peruskosken padolla seurata uuden kalatien kautta padon ohittavien tai suoraan padon yli vaeltavien radiotaimenten osuuksia (Kuva 15). Kaikkiaan 29 vuonna 2020 merkittyä taimenta ohitti Peruskosken padon, niistä 15 käytti uutta kalatietä (52 %) ja 14 (48 %) ohitti padon joko sen yli hyppäämällä tai uimalla padon pohjoisrannan vanhan kalatien kautta (Kuva 15). Näiden lisäksi Peruskosken padon ohitti vuonna 2020 yhteensä yhdeksän jo vuonna 2019 merkittyä taimenta. Niistä vain kaksi (22 %) käytti uutta kalatietä ja seitsemän hakeutui suoraan padon ylitse tai vanhan kalatien kautta (78 %). Tulosten perusteella vaikutti siltä, että taimenet käyttivät uutta kalatietä erityisesti touko-elokuussa, mutta syksymmällä syys-marraskuussa taimenet vaelsivat ylävirtaan enimmäkseen padon tai vanhan kalatien kautta.

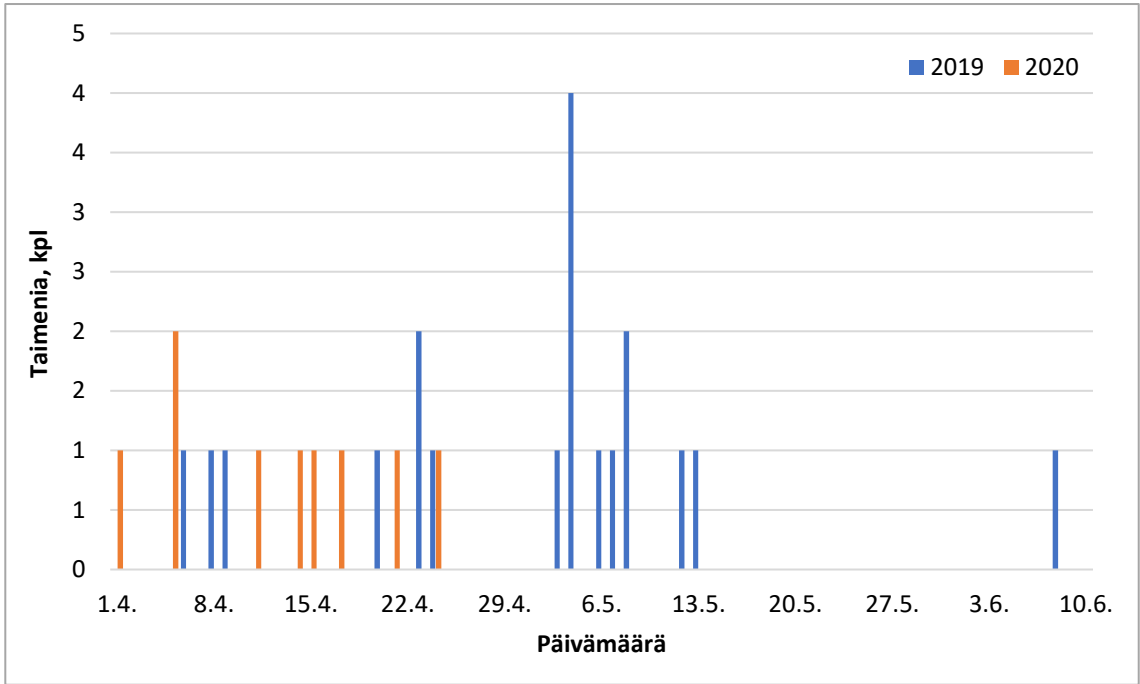
Kuva 21. Vuosina 2019 ja 2020 merkittyjen joessa kudun jälkeen talvehtineiden taimenten mereen siirtymisen ajankohdat (=havainto jokisuun loggerilta) keväänä 2020–2021.

Joessa talvehtineiden taimenten siirtymisessä mereen (=havainto jokisuun loggerilta) oli jonkin verran eroa vuosien välillä. Vuonna 2019 merkityt taimenet vaelsivat aktiivisesti huhtikuun alkupuolelta toukokuun puoliväliin asti, kun taas vuonna 2020 merkittyjen taimenten vaellus tapahtui jo huhtikuun kolmen ensimmäisen viikon aikana (Kuva 21).

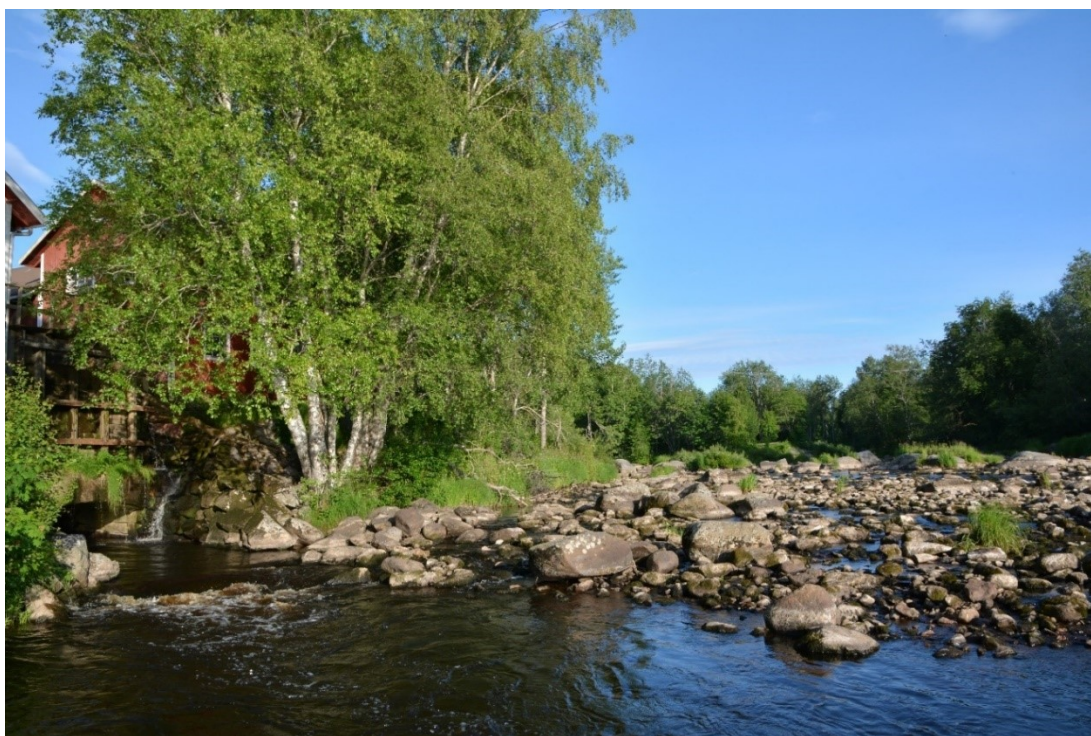
Kuva 23. Näkymä Peruskosken alta 19.6.2019 virtaamalla $2\text{m}^3/\text{s}$. Kuvan vasemmasta laidasta purkautuu voimalaitoksen vesi ja kalateille johtava koski on lähes kuivillaan. Taimenten nousu on näissä olosuhteissa käytännössä kokonaan poikki ja nousukalat pakkautuvat kosken alle. Kuva: Panu Orell.

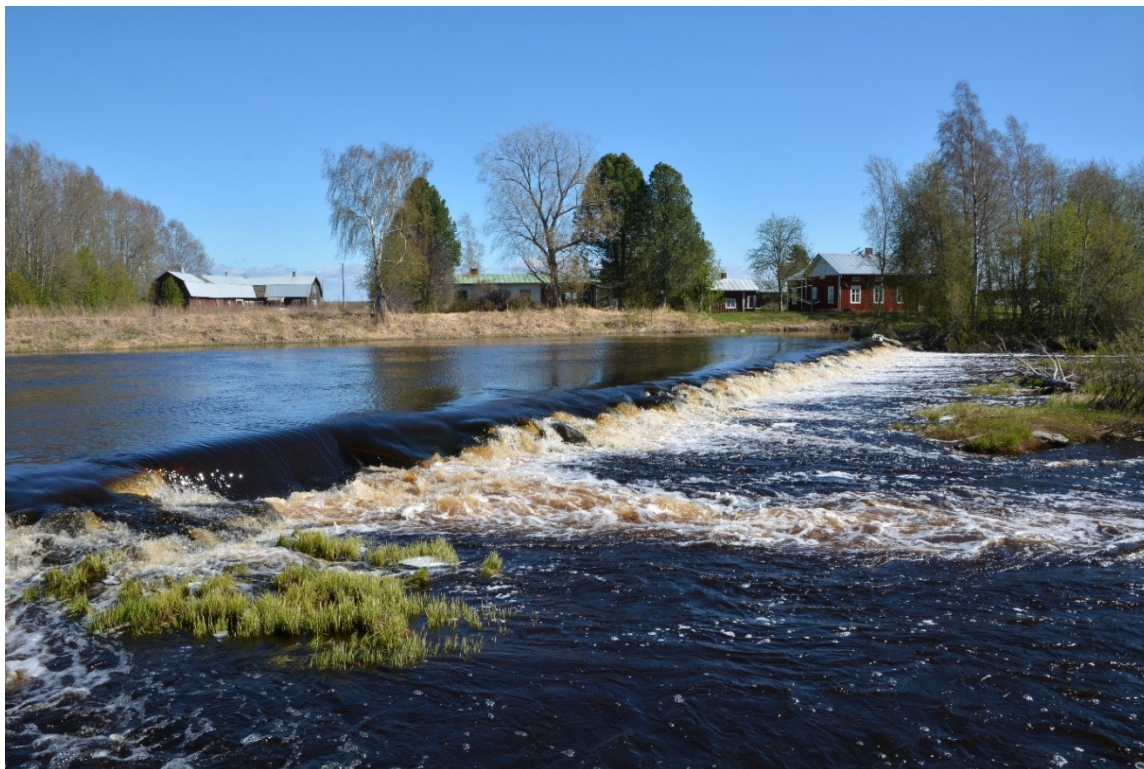
Kuva 24. Holmforsin pohjapato Lapväärtissä kuvattuna 14.5.2019 noin 12 m³/s virtaamalla. Kuva: Panu Orell.

Peruskosken lisäksi Isojoen pääuomassa on kaksi pohjapatoa, joihin ei vielä ole rakennettu kalojen kulkua helpottavia rakenteita, Holmforsin (Kuva 24) ja Vanhakylän padot Telemetriaseurannan tulosten perusteella nämä padot eivät vaikuta olevan yhtä merkittäviä vaellusesteitä kuin Peruskosken pato, mutta saattavat kuitenkin alivirtaamilla olla hankalasti kalojen ohitettavissa. Näihin molempiin olisi helppoa rakentaa yksinkertaiset porrasallas rakenteet, hieman Sandgrundforsin tapaan (ks. Kuva 3). Tämä takaisi kalojen avoimet kulkuyhteydet pitkien alivirtaamajaksojen aikana, myös muiden lajien kuin taimenen osalta.

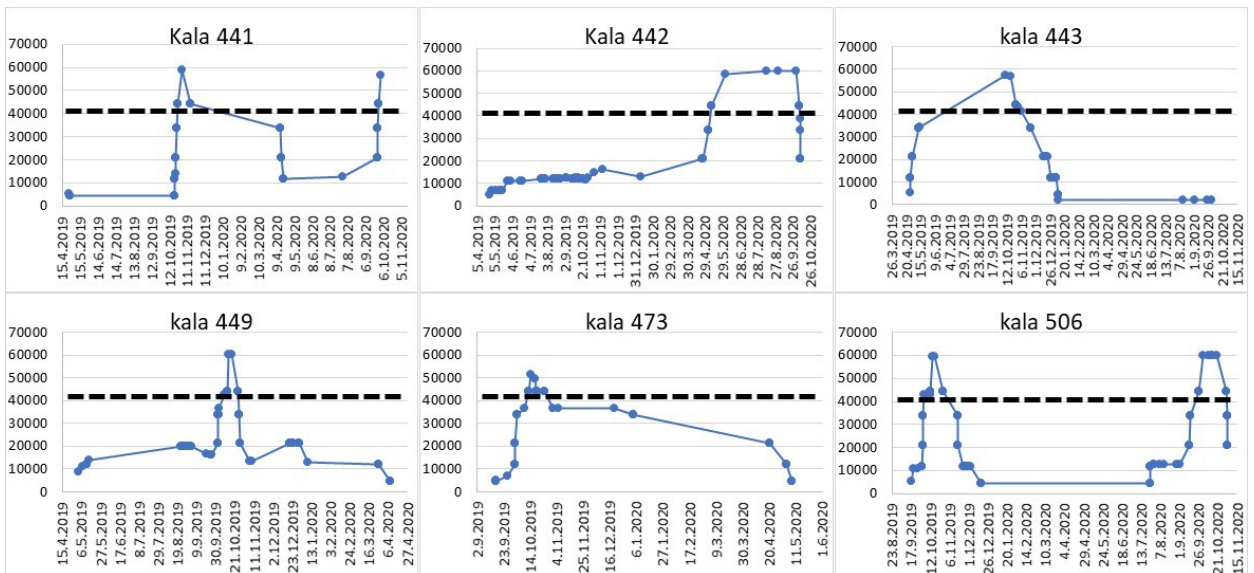
Liite 4. Kuuden vuonna 2019 merkityn ja Heikkilänjoessa (musta katkoviiva) kutuneen taimenen vaelluskäyttäytyminen. Y-akselilla esitetään etäisyys Isojokisuusta metreinä ja x-akselilla aika. Kalat 441 ja 506 tekivät seurannan aikana kaksi kutuvaellusta Heikkilänjokeen (=uudelleenkutija).

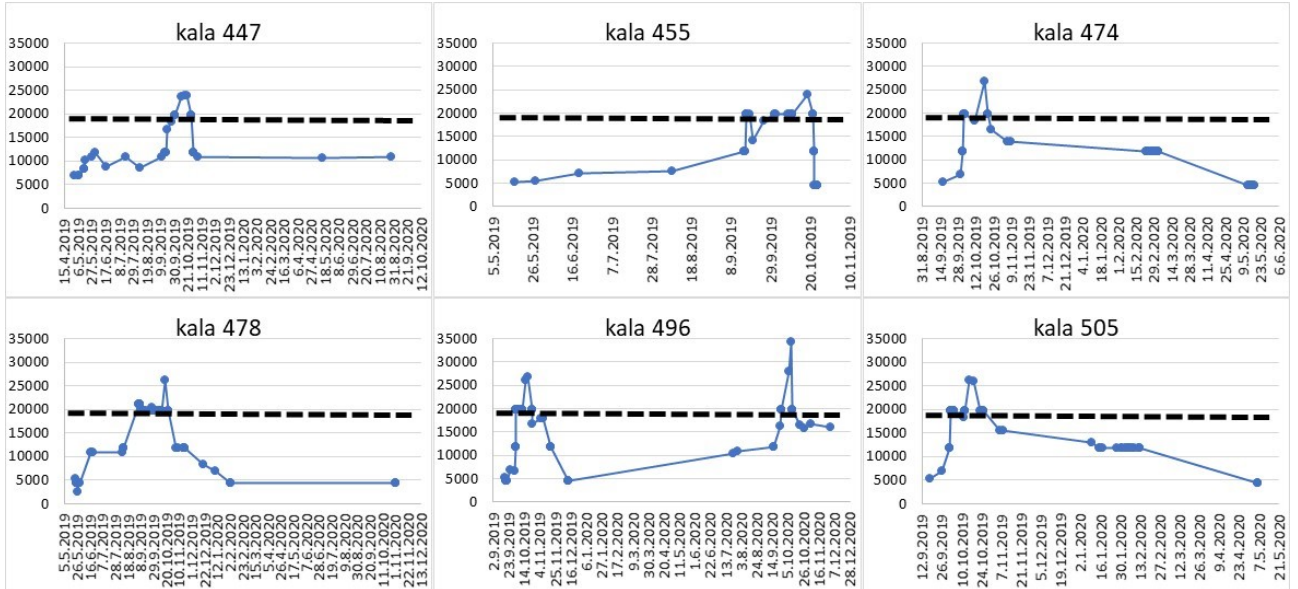
Liite 5. Kuuden vuonna 2019 merkityn ja Metsäjoessa kutuneen taimenen vaelluskäyttäytymisen. Y-akselilla esitetään etäisyys Isojokisuusta metreinä ja x-akselilla aika. Musta katkoviiva kuvaa Karijokisuuta (=radiologgerin sijoituspaikka, ks. Kuva 8). Kala 496 teki seurannan aikana kaksi kutuvaellusta Metsäjokeen (=uudelleenkutija).

Isojoen sivujoissa kutuneiden taimenten osalta havaittiin mielenkiintoinen vaelluskäyttäytymispiirre, taimenet nousivat sivujokiin vain lyhyeksi aikaa hieman ennen kutua ja ne poistuivat joista nopeasti kudun jälkeen. Tämä käyttäytymismalli korostui erityisesti Kari-Metsäjoessa (Liite 5).

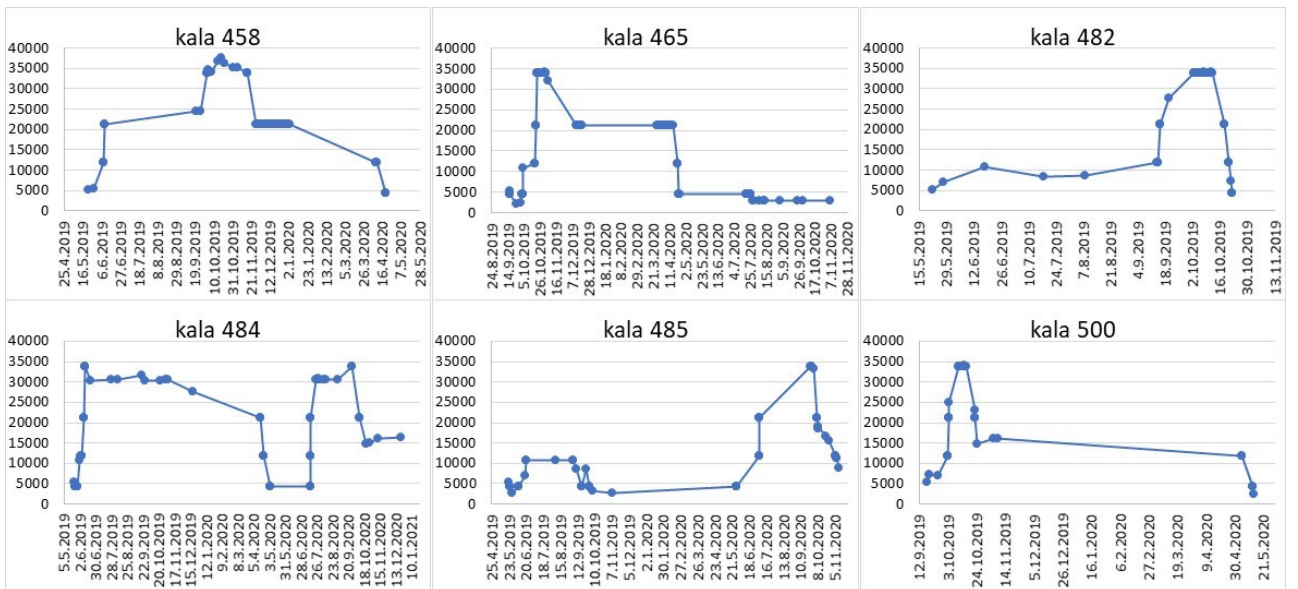
Liite 6. Kuuden vuonna 2019 merkityn ja Vanhakylän alueella kutuneen taimenen vaelluskäyttäytymisen. Y-akselilla esitetään etäisyys Isojokisuusta metreinä ja x-akselilla aika. Kala 484 teki seurannan aikana kaksi kutuvaellusta Vanhakylän alueelle (=uudelleenkutija).
