Diagnostics for Cultural Heritage:

ANALYTICAL APPROACH FOR AN EFFECTIVE CONSERVATION

VOLUME DEGLI ATTI DEL WORKSHOP

Palermo – 10 Giugno 2013

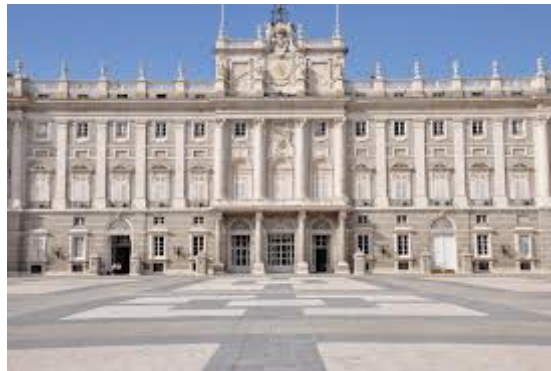
Figure 1. South façade of the Royal Palace, Madrid, Spain

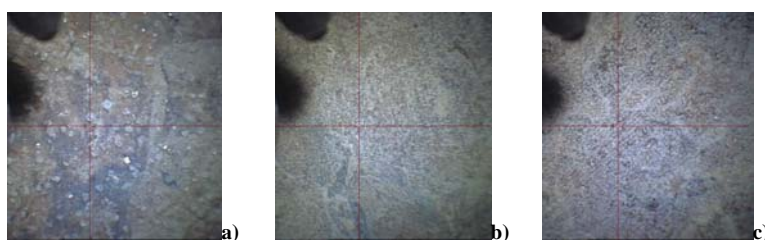
Figura 3. Macrofotografia delle superfici dei provini dopo invecchiamento (a) campioni trattati con linea Ector; (b) campioni trattati con Prodotto A; (c) campioni non trattati.

trattati con il Prodotto A la cristallizzazione non è avvenuta in superficie ma, l'acqua è stata assorbita al di sotto dello strato superficiale, facendo quindi penetrare i sali solubili all'interno della porosità del materiale lapideo. Tale evidenza è confermata dagli spettri XRF acquisiti sui campioni dopo lavaggio della superficie con acqua distillata: è possibile, infatti, osservare che il Cl dovuto ai sali solubili disciolti e penetrati nella porosità del materiale, osservato per il set di campioni trattati con il Prodotto A, non è stato rivelato sulla superficie dei campioni trattati con Ector. I valori dell'angolo di contatto dei provini trattati con i diversi prodotti sono risultati molto diversi tra di loro.

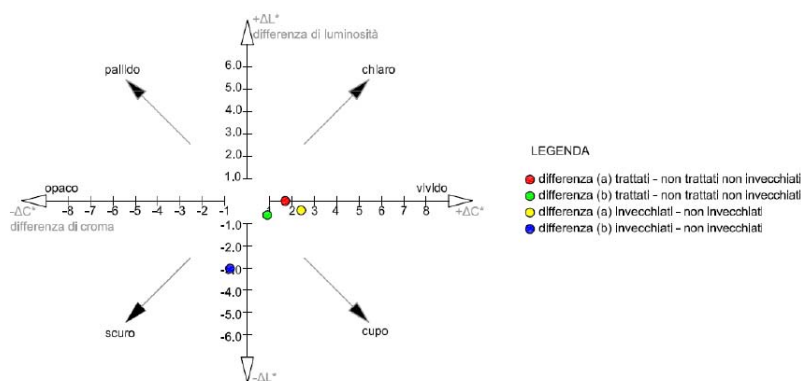
Figura 4. Diagramma Cromo-luminosità per le differenze calcolate tra i campioni trattati e non trattati (non invecchiati), trattati invecchiati e non invecchiati

Il diagramma riportato in figura 4 illustra le variazioni registrate nei due casi, in termini di differenza di colore calcolate tra i campioni trattati e non trattati (non invecchiati) e, successivamente, trattati invecchiati e non invecchiati. Per i provini trattati con il prodotto A, l'effetto del trattamento superficiale non comporta modifiche sostanziali sui provini, mentre l'effetto dell'invecchiamento accelerato comporta una leggera variazione di luminosità e i provini divengono più scuri. Per i provini trattati con il prodotto B, l'effetto del trattamento superficiale produce un incremento della differenza di croma che dimostra come la superficie divenga più vivida, divenendo ulteriormente amplificato per effetto dell'invecchiamento accelerato.

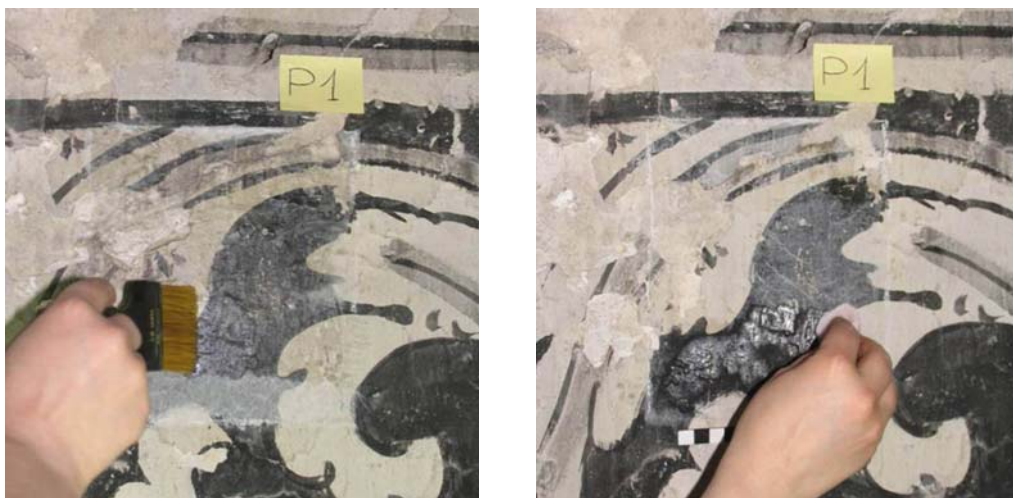
Figure 2 e 3. Fasi del trattamento con nanocalce di pitture murali degradate: applicazione a pennello e successiva tamponatura con alcool isopropilico [3].

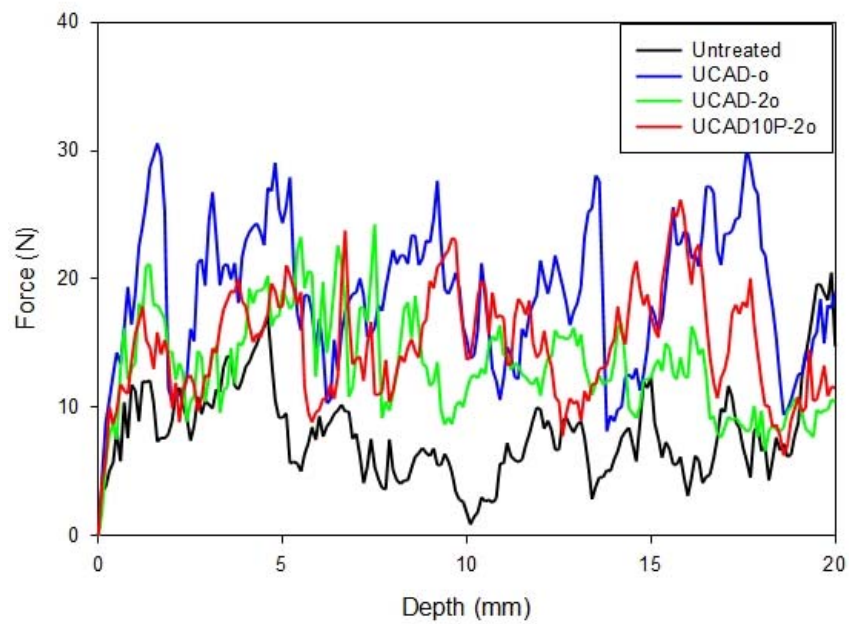
Figura 3. Risultati del test DRMS (solo prodotti UCA)

I dati ottenuti sono presentati nella figura 3, nella quale si rileva come tutti i prodotti UCA abbiano incrementato significativamente la resistenza della pietra. Infine, si è valutata l'efficacia del nanoprodotta idrofobizzante, misurando l'angolo di contatto statico e dinamico. Bisogna infine osservare che, per quanto riguarda i prodotti commerciali, prevalentemente consolidanti, non sono disponibili dati apprezzabili per l'angolo di contatto.

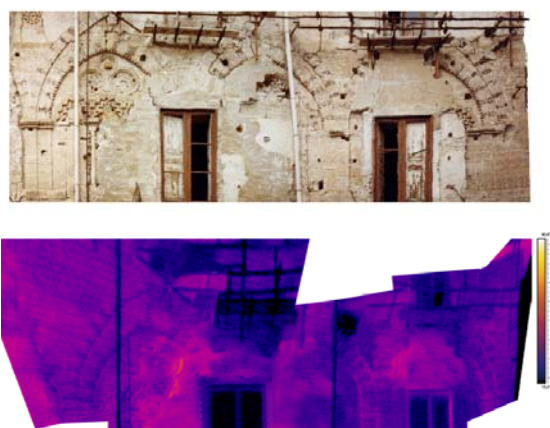
Figure 1. Palermo, Diana di Cefalà palace, photogrammetric survey of the façade and mosaic of thermograms partially distorted

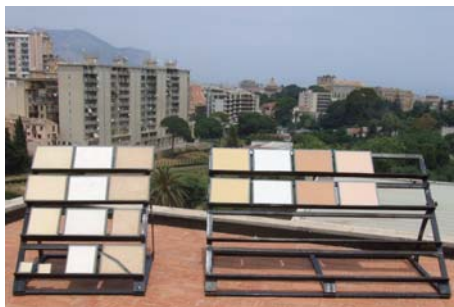
Per la valutazione dell'invecchiamento naturale, i campioni di questi prodotti sono stati posti su una griglia metallica orientata sull'asse sud-nord con un'inclinazione di 45° sul tetto dell'edificio 8 della Facoltà di Ingegneria (Fig. 3).

Figura 3. Campioni esposti in esterno

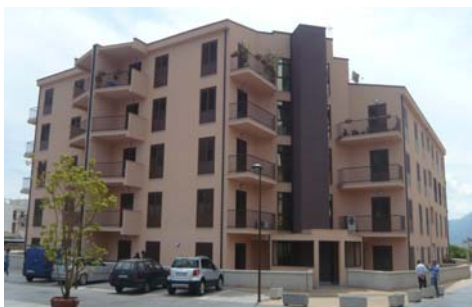
Sempre nell'ambito della stessa ricerca, è stato effettuato il monitoraggio del colore in un edificio di recente costruzione sito a Palermo in Via Roccazzo, in cui è stato utilizzato l'intonaco silossanico contestualmente testato in laboratorio (Fig. 4) (Alaimo et al., 2012).

Figura 4. Edificio con finitura ad intonaco silossanico

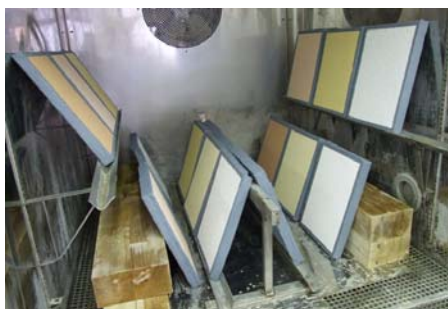
Figura 5. L'interno della camera climatica con i campioni di intonaco

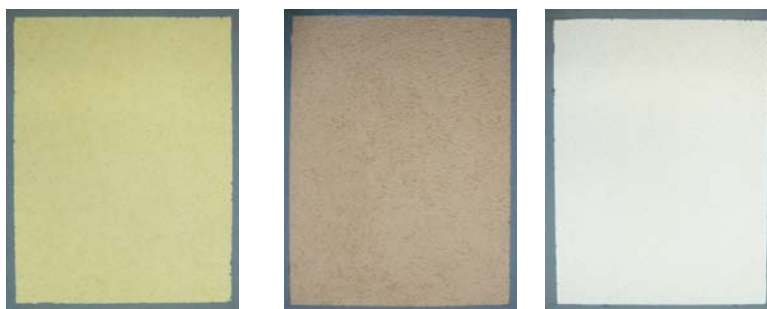
La sperimentazione è stata condotta su due serie di provini costruiti su un supporto in laterizio, 23 x 30 cm, e sottofondo di intonaco di base e differenti solo per lo strato di finitura: rasante tradizionale e rasante ad attività fotocatalitica in tre colori diversi: giallo, salmone e bianco (Fig. 1).

Figura 1. I campioni di intonaco fotocatalitico nelle tre colorazioni testate

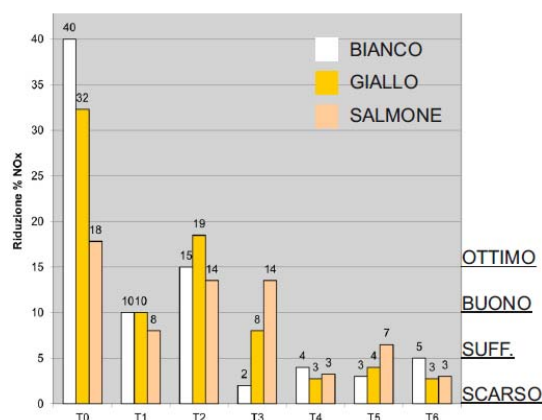
Figura 3. Percentuali di abbattimento degli NOx durante i cicli di invecchiamento accelerato

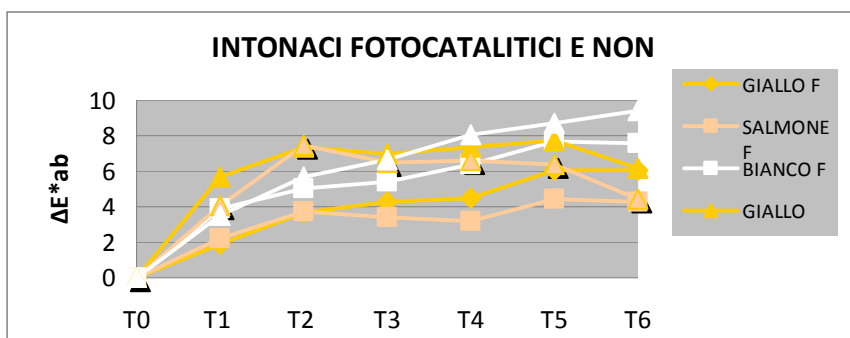
Figura 4. L'evoluzione della variazione di colore dei provini fotocatalitici (F) e non, nei 6 step di invecchiamento accelerato

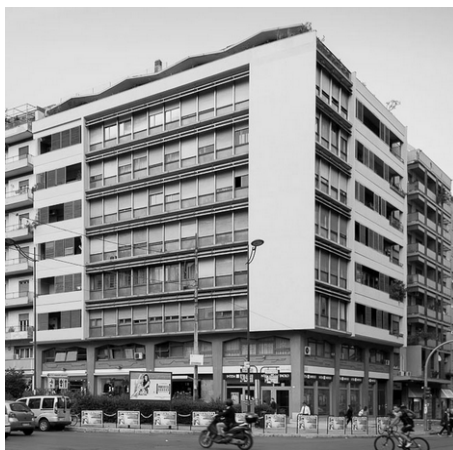
Figura 1. Il prospetto dell'edificio

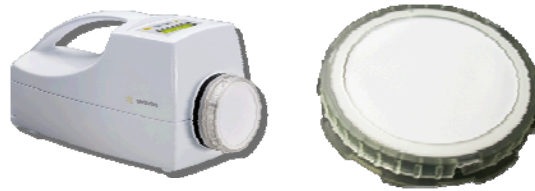
Figura 2. Sistema di campionamento aerobiologico: Air Port MD8 Sartorius (sin.) e filtri sterili in gelatina (dex.) solubili in soluzione acquosa.

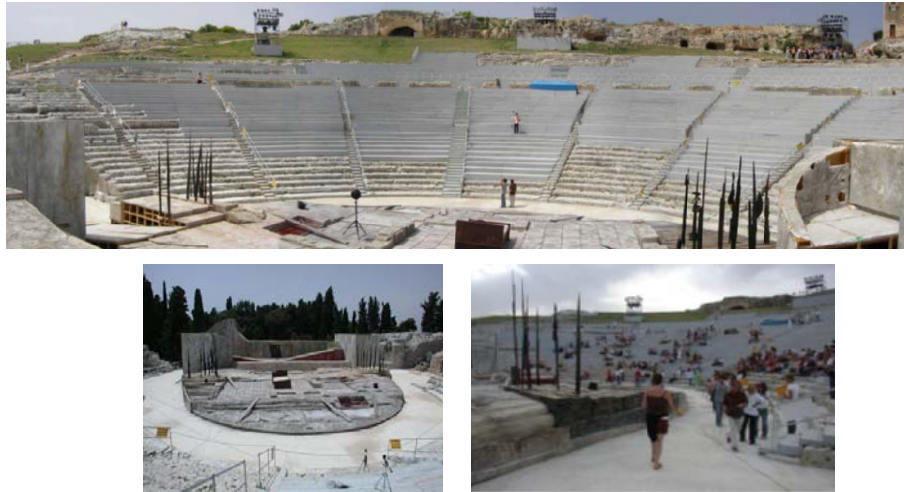
Figure 1. Syracuse ancient theatre plan and photo

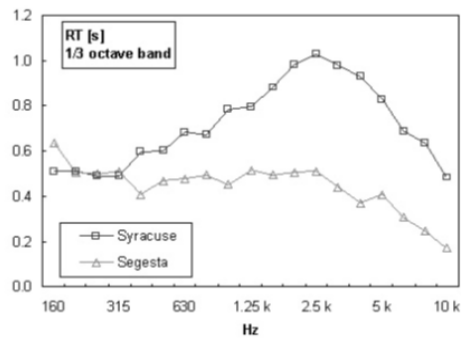
Figure 2. Comparison of Syracuse and Segesta theaters RT values

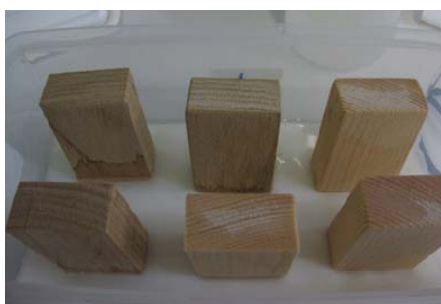
Figura 1. Bagnamento dei campioni per contatto con fogli di carta assorbente imbevuti periodicamente di acqua distillata

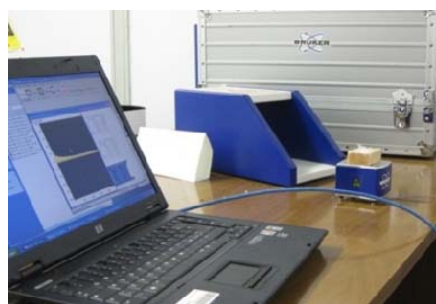
Figura 2. Spettrometro NMR unilaterale (Single-Sided NMR), prodotto dalla Bruker

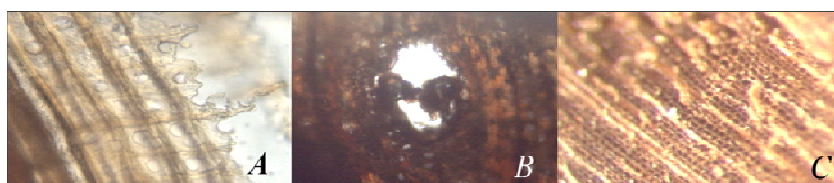
Figura 5. Sezioni sottili al microscopio ottico in luce trasmessa (A-B) e riflessa (C).

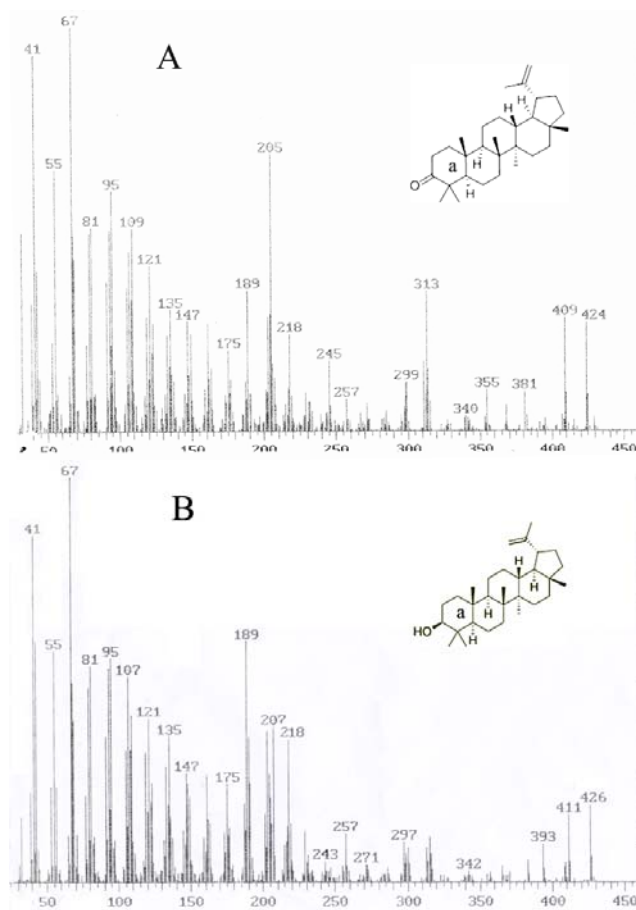
Figura 1. Spettro di massa del Lupenone (A) e del Lupeol (B)
