## Rilievi e indagini diagnostiche non distruttive per l'individuazione delle cripte - La Cattedrale di Ragusa

D'Amelio Salvatore (\*), Messina Paolo (\*\*), Sciortino Rosanna (\*\*\*), Zisa Ilenia Maria (\*\*\*\*)

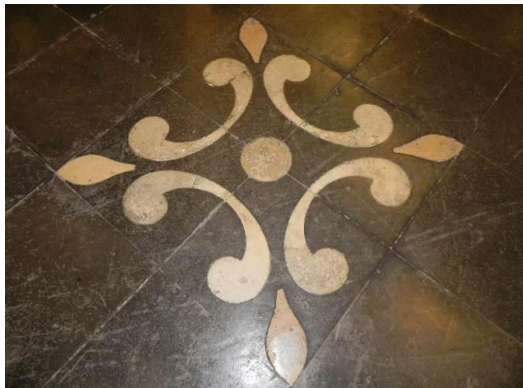
Tra le ultime importanti modifiche, apportate all'interno della chiesa, l'installazione dello splendido pavimento, realizzato tra il 1844 e il 1854, in pietra pece e intarsi in pietra calcarea (Fig. 4).

*Figura 4 - Particolare del pavimento.*

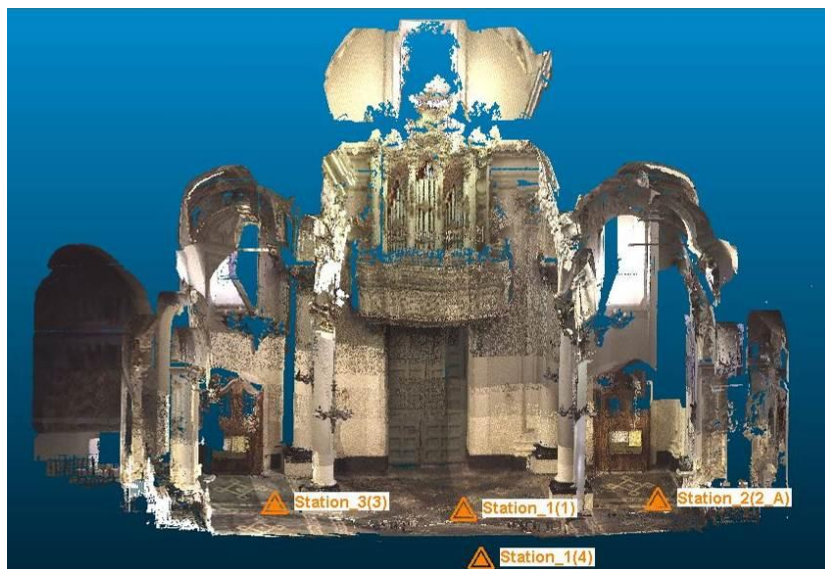
Dalle 4 scansioni si sono ottenute altrettante nuvole di punti.  
Una serie di operazioni, condotte in post-elaborazione, ha permesso di “ripulire” ed orientare secondo lo stesso sistema di riferimento le 4 nuvole di punti, ottenendo un’unica nuvola, contenente i punti di tutta l’area interessata dal rilievo (Fig. 5).

Figura 5 - Nuvola di punti completa.
