Degradación de suelos por erosión hídrica en la llanura central de Córdoba. Cárcava de Corralito. Argentina

RESUMEN

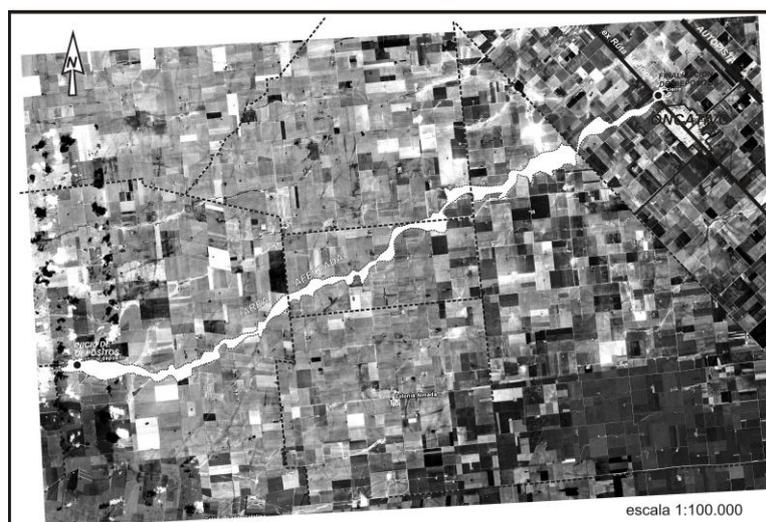
Figura 2. A la izquierda la cárcava y a la derecha el área de deposición

y 64° 12' O. El área en el que se ha depositado el sedimento se extiende desde los 64° 02' O hasta los 63° 42' O, con un rumbo ENE- y la extensión aproximada es de 36 km. (Fig. 2).

Se observa claramente dos aspectos del sistema de erosión de la cárcava de Corralito (Fig 2)

Por un lado, las cárcava en si mismo, ubicada al oeste del sistema de erosión, y por otro lado, la pluma de sedimentación, al este. (Fig 2)

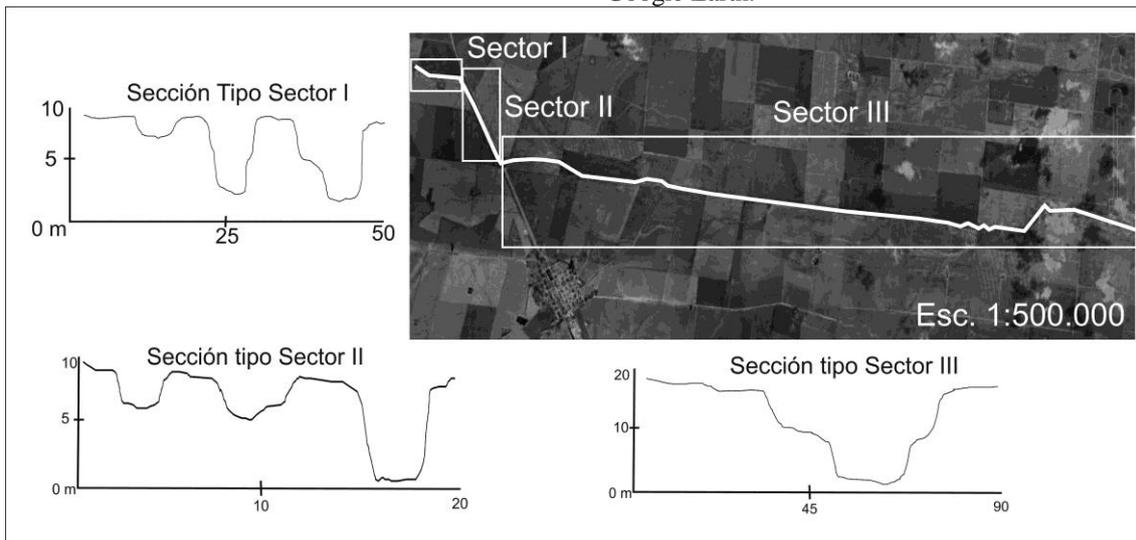
Figura. 3. Sectores con secciones transversales tipo.

Para determinar el volumen entre dos (2) secciones consecutivas, primero se calculó la superficie de cada una, se determinó una superficie media entre ambas y se lo multiplicó por la distancia que las separa. Para obtener el volumen total del material faltante, es decir removido de cada Sector, se realizó la sumatoria de todos los volúmenes de los prismas entre perfiles consecutivos. En la figura 3 se muestran secciones transversales tipos de la cárcava en cada sector.

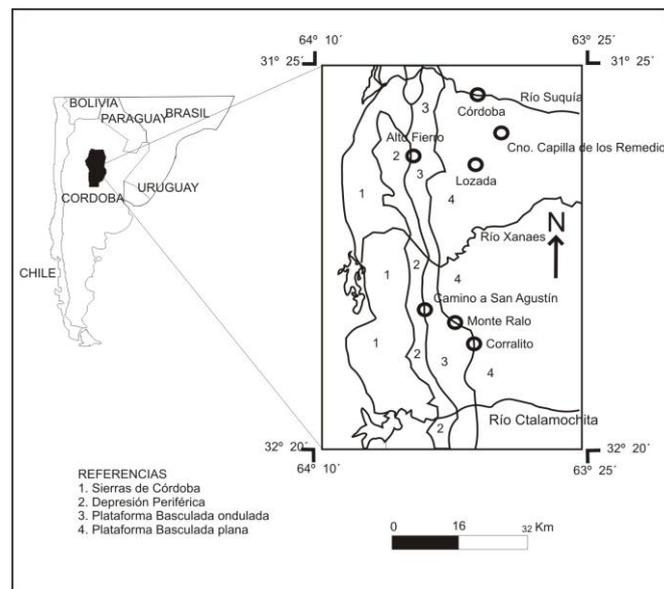
Figura.4. Mapa de ubicación de las unidades geomorfológicas.

oriente. Internamente se distinguen dos subasociaciones: la Plataforma Basculada Ondulada y la Plataforma Basculada Plana. (Sanabria y Argüello, 2003). (Fig. 4).

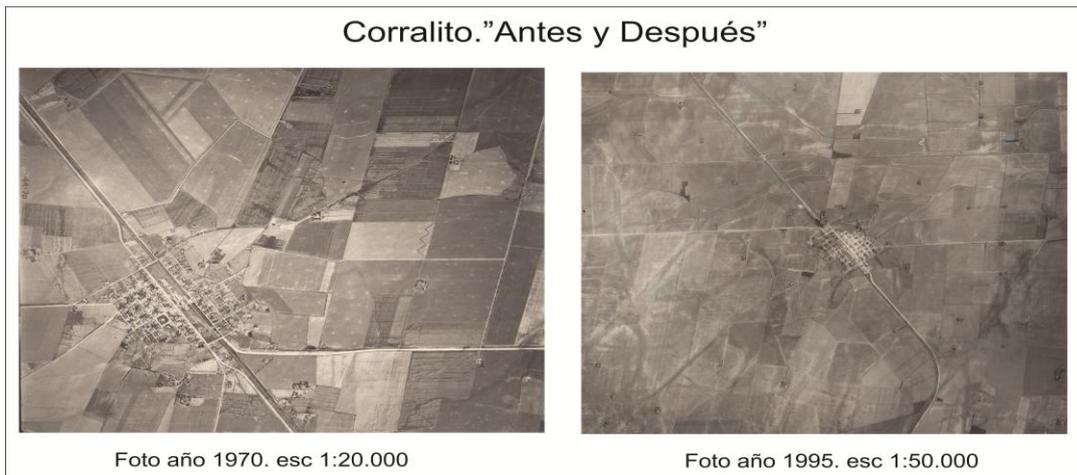
Figura. 5. A la izquierda, fotografía aérea del 1970. A la derecha, fotografía aérea del año 1995. Se observa alrededor de la localidad de Corralito las diferentes intensidades de los procesos erosivos.

La Fig. 5 muestra claramente las diferentes intensidades de los procesos erosivos definidos en el manejo de los suelos. La primera, a principios del siglo 20, cuando comenzó el desmonte para incorporar las tierras a la agricultura y la ganadería. La segunda, durante la década del 1970, cuando se introduce el cultivo de la soja, con una labranza de tipo convencional, y un paulatino abandono de la ganadería.

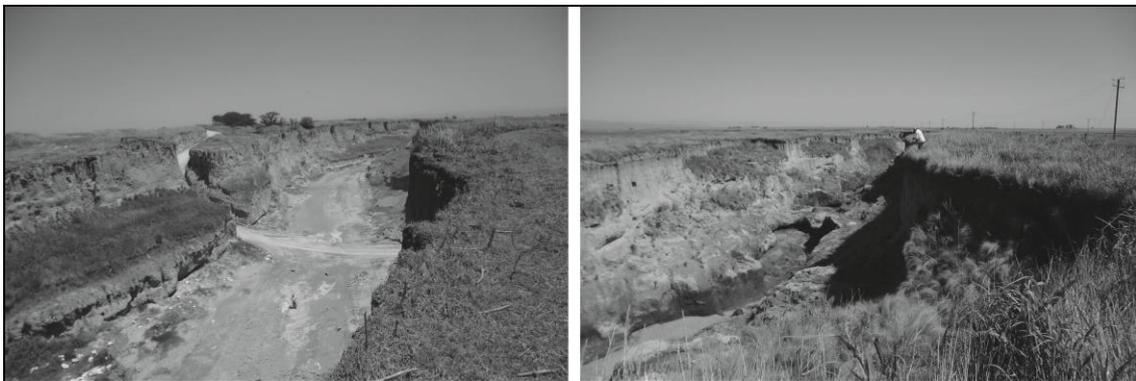
Figura. 6. A la izquierda se observa un nivel de terraza. A la derecha se observa la irregularidad interna de la cárcava.

Su morfología interna es compleja y presenta en algunos sectores, un nivel de terraza importante, que indicaría dos eventos climáticos significativos. Uno de ellos en el año 1978 (Argüello *op. cit.*) y el otro en el año 2001, que fue de 240 mm en 1 hora 45 minutos, con un pico de 180 mm en la primer hora (Fig. 6). (comunicación personal Ing. Agr. Rossiano)

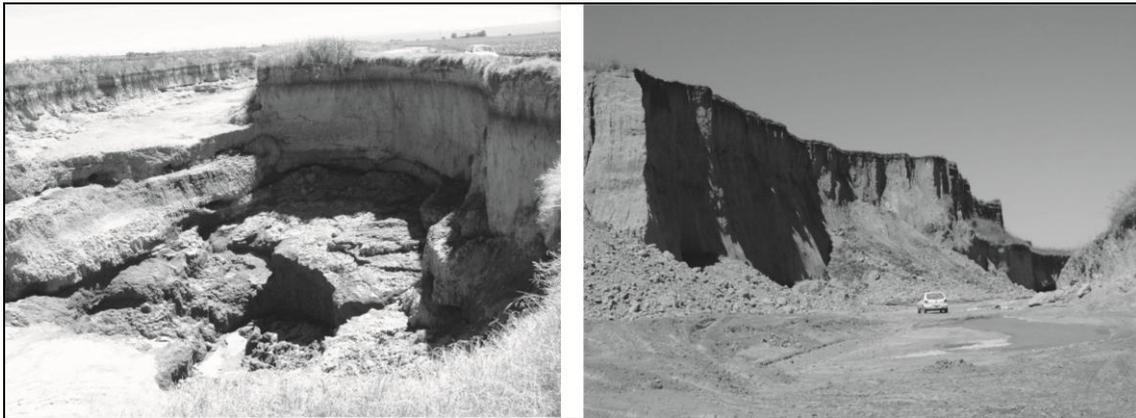
Figura. 7. A la izquierda Corralito I y la derecha Corralito II-

A lo largo de su trayecto se presentan dos “saltos” erosivos muy notables, que han sido denominados Corralito I y Corralito II (Fig. 7).

La profundidad máxima aproximada que tiene Corralito I en la actualidad es de 15 m y un ancho de 3 m y Corralito II es de 20 m, con un ancho de 40 m. El ancho máximo observado en todo el

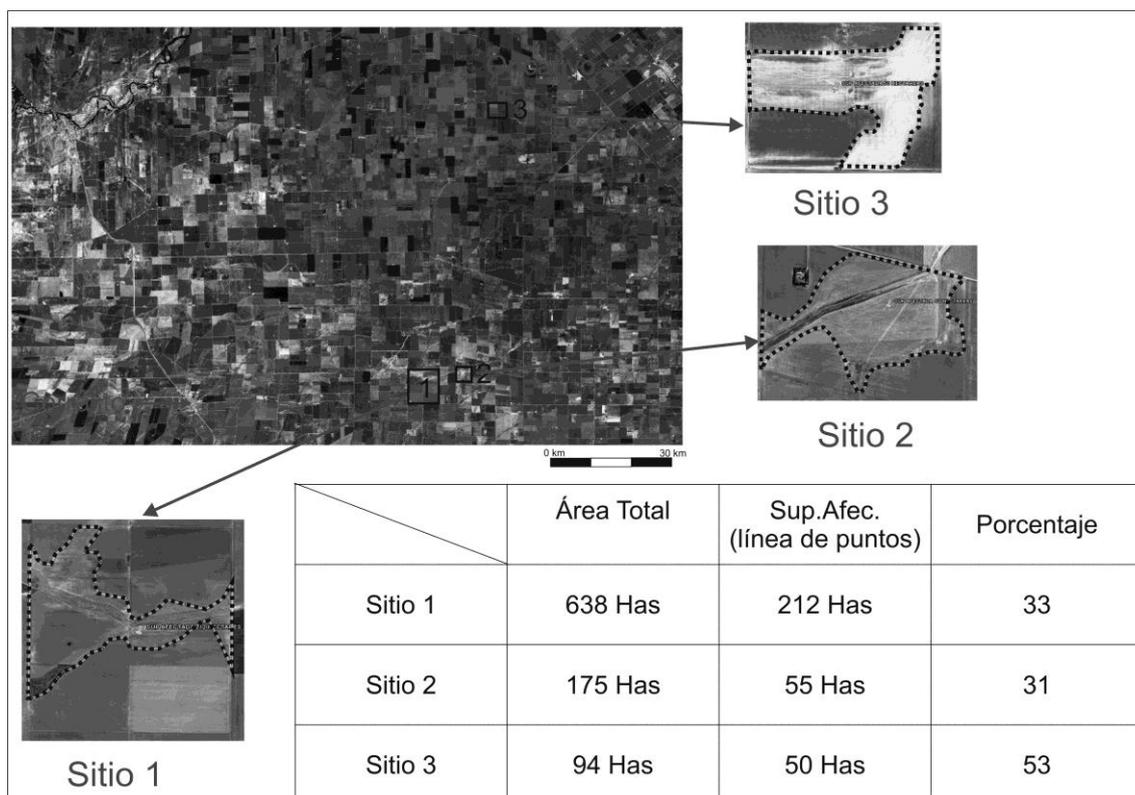
Figura.8. Sitios testigos de pérdida de calidad de suelos por sepultamiento.

A los fines de estimar el daño producido, se consideraron tres casos testigos y se expresan en porcentaje de pérdida de calidad de suelos en hectáreas. (Fig.8)

En el sitio 1, sobre una superficie de 638 has, han sido afectadas 212 has (33%); en el sitio 2, sobre 175 has es de 55 has (31%) y en el sitio 3, sobre 94 has, es de 50 has (53%).
