**Paseo Patrimonial. Puesta en valor del complejo arqueológico  
de Armatambo**

**TESIS PARA OBTENER EL TÍTULO PROFESIONAL DE  
ARQUITECTO**

# ***RECONEXIÓN PATRIMONIAL***

*Reconversión del barrio de Armatambo*

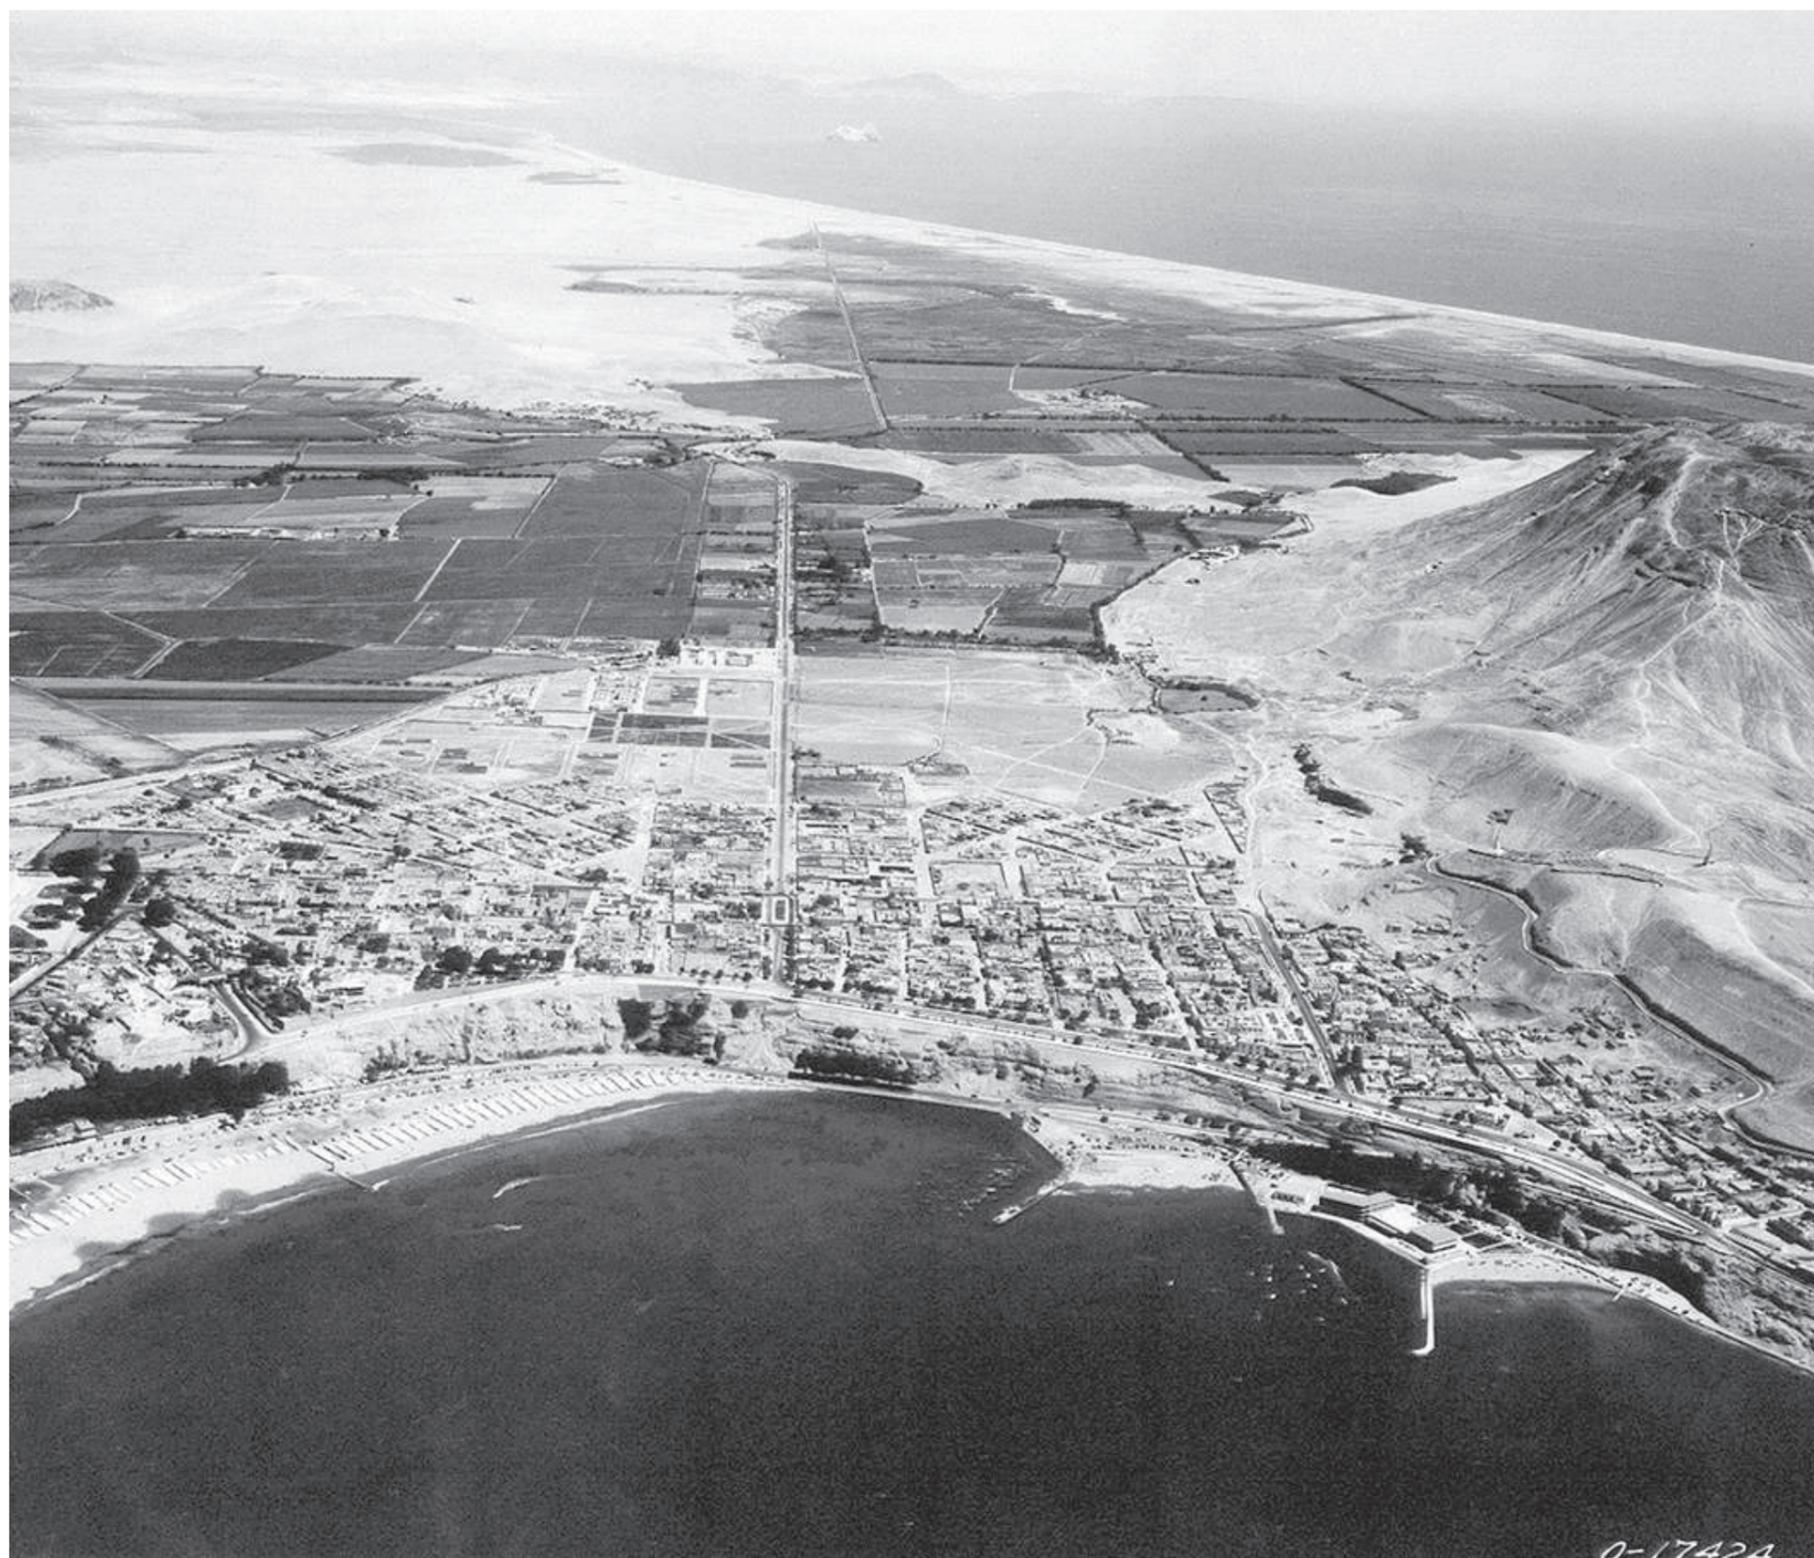
Figura 5. Vista aérea de Chorrillos. Se aprecia el complejo de Armatambo y los terrenos de cultivo. Fuente: SAN (1944).

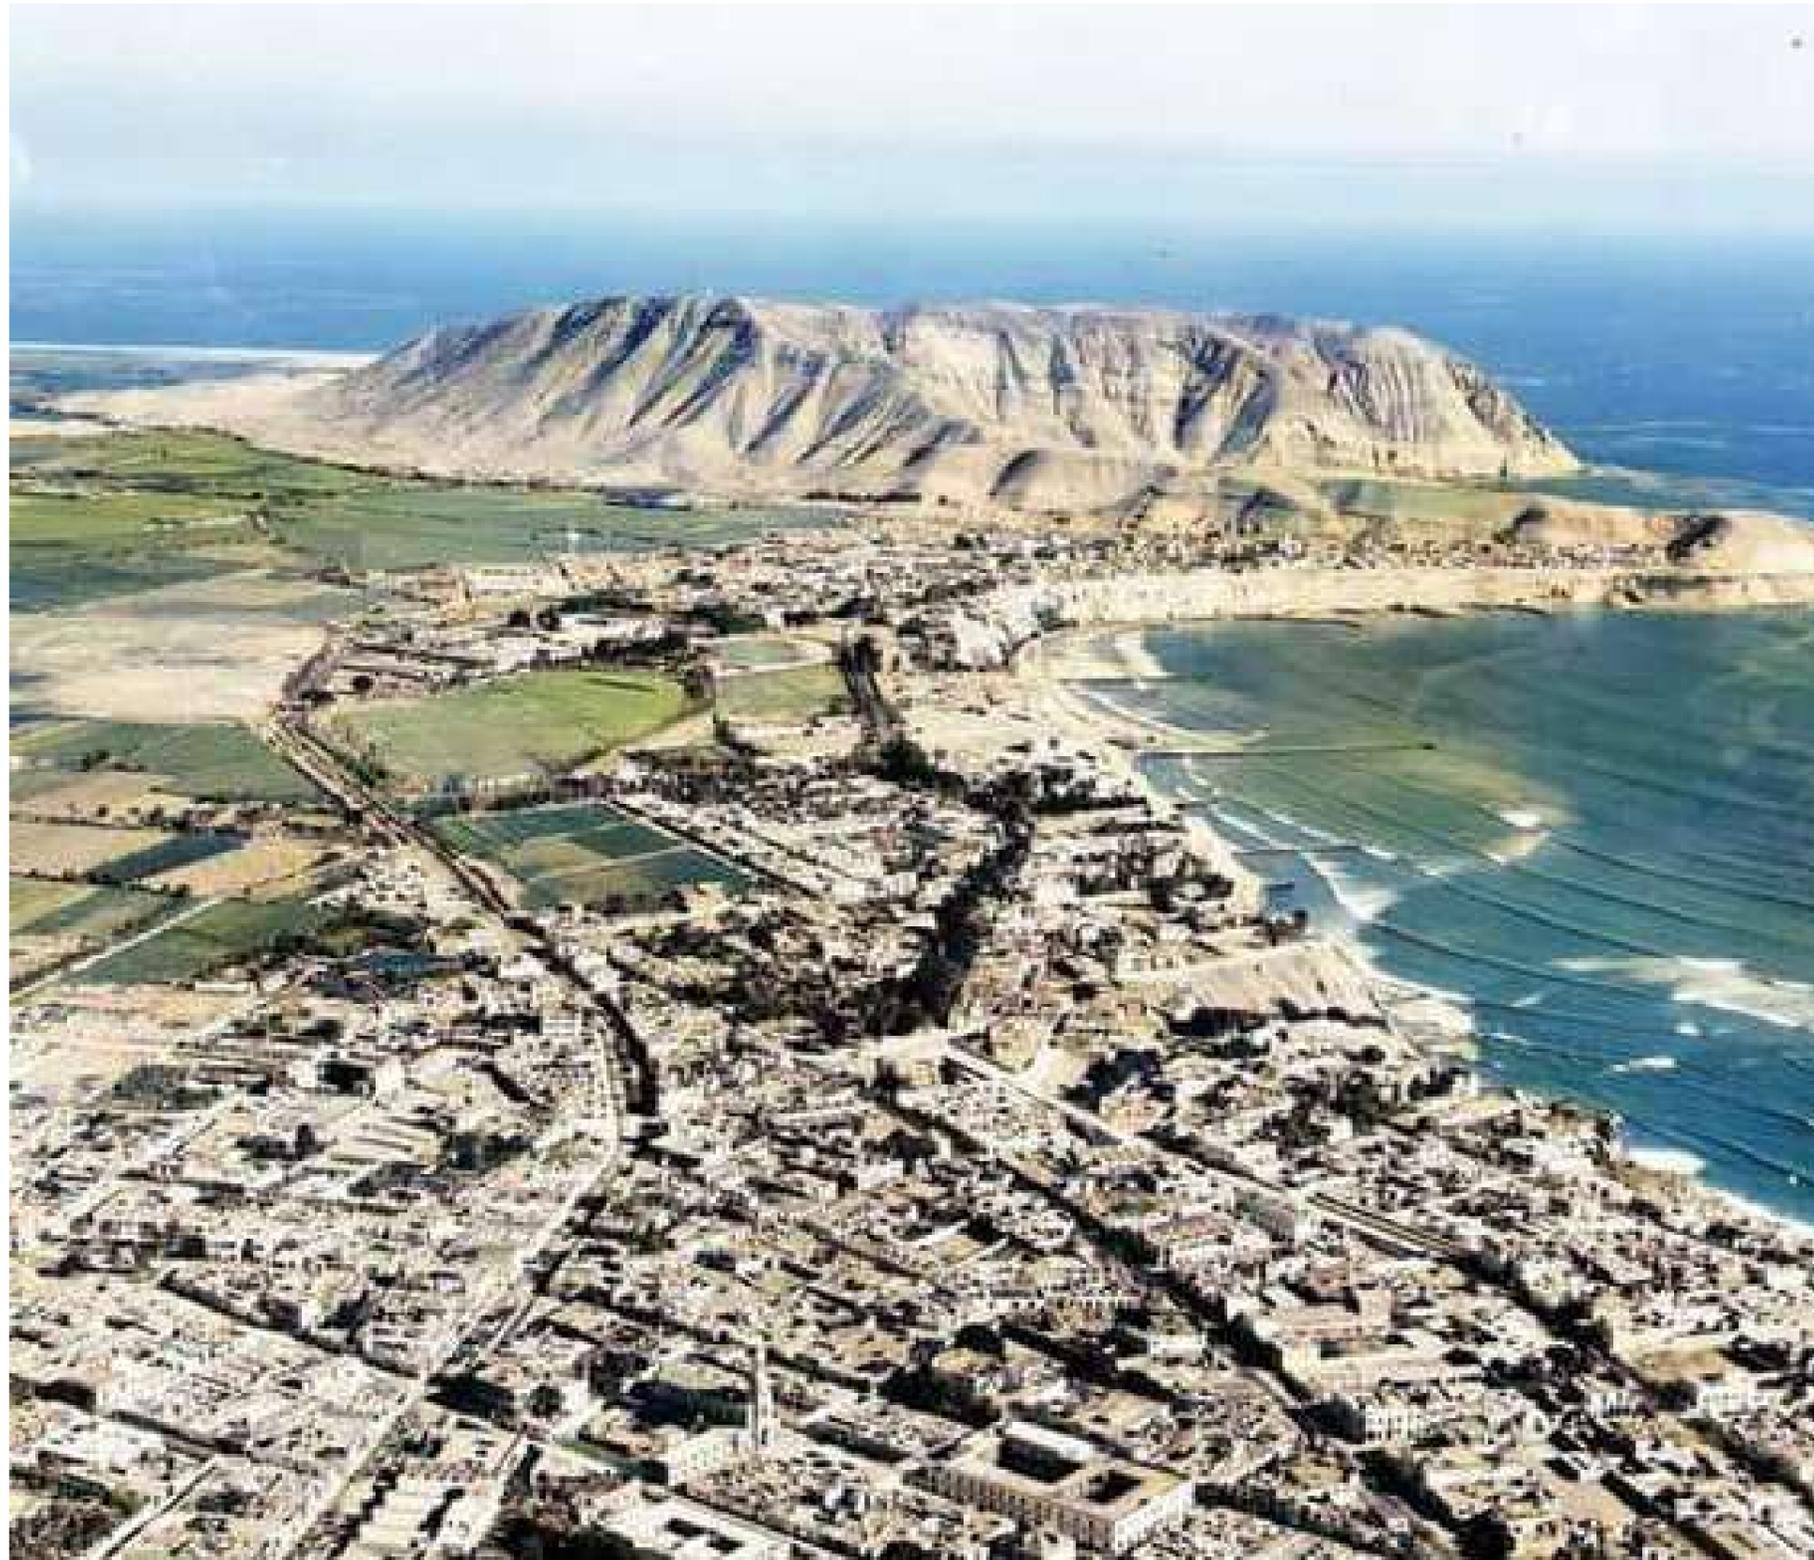
Figura 6. Vista aérea de Chorrillos. Se aprecia el complejo de Armataambo, algunos edificios, los terrenos de cultivo y el morro Solar. Fuente: SAN (1944).

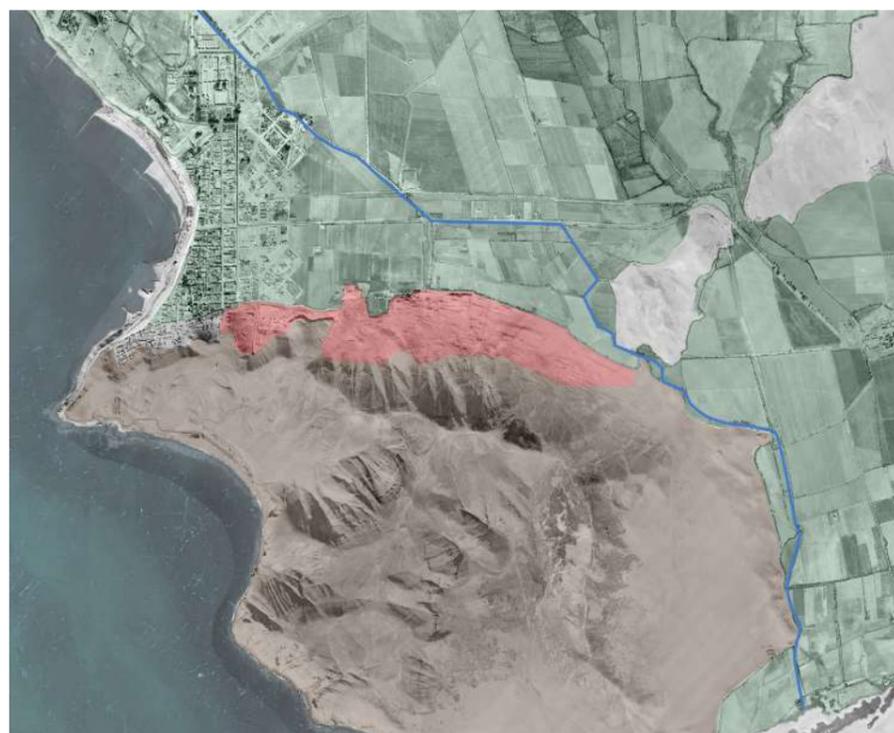
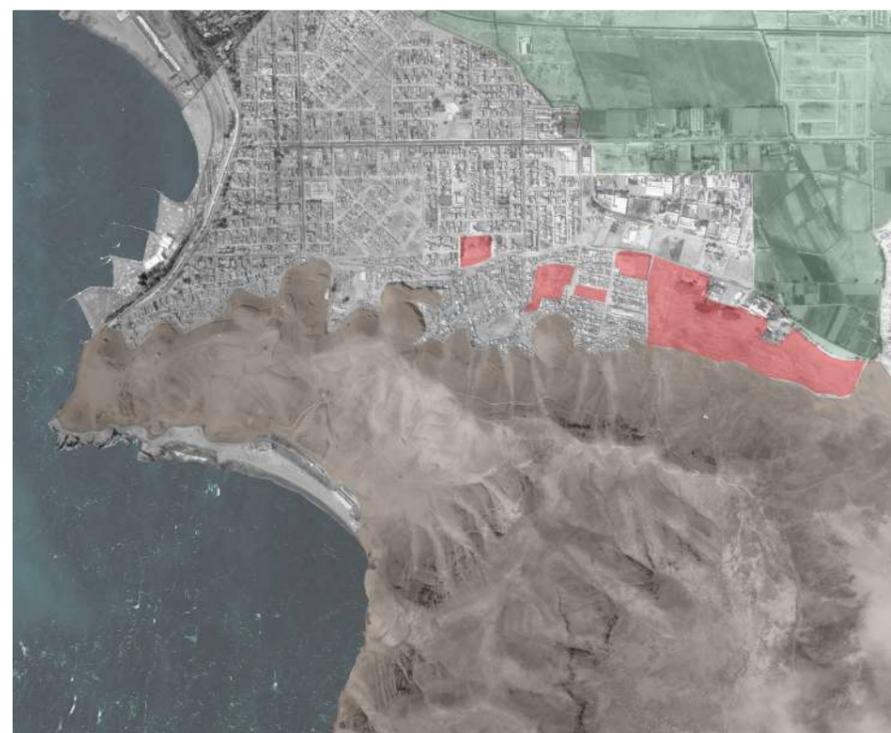
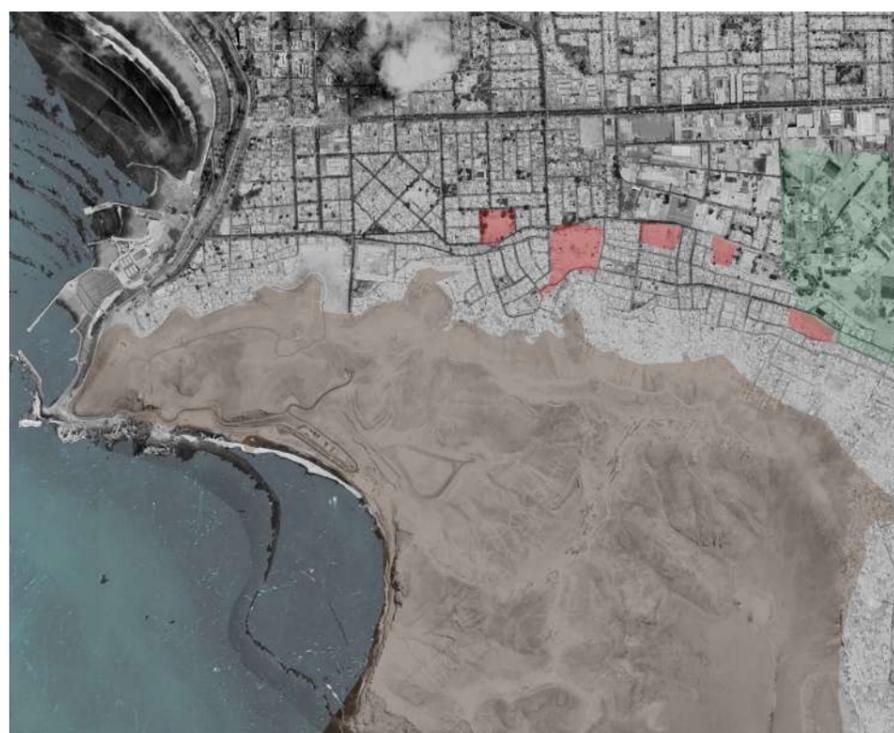
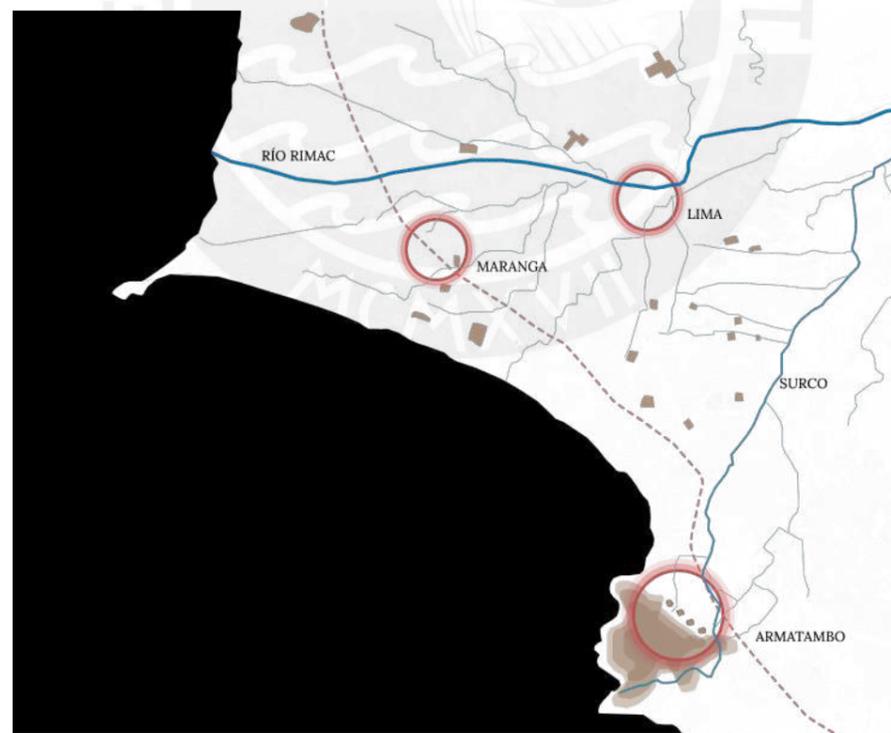
Figura 7. Posible expansión de Armatambo sobre Chorrillos. Fuente: SAN (1943) y la charla personal con Díaz, L (2021).

Figura 8. Posible expansión de Armatambo sobre Chorrillos. Fuente: SAN (1974) y la charla personal con Díaz, L (2021).

Figura 9. Expansión de Armatambo sobre Chorrillos. Fuente: SAN (2021).

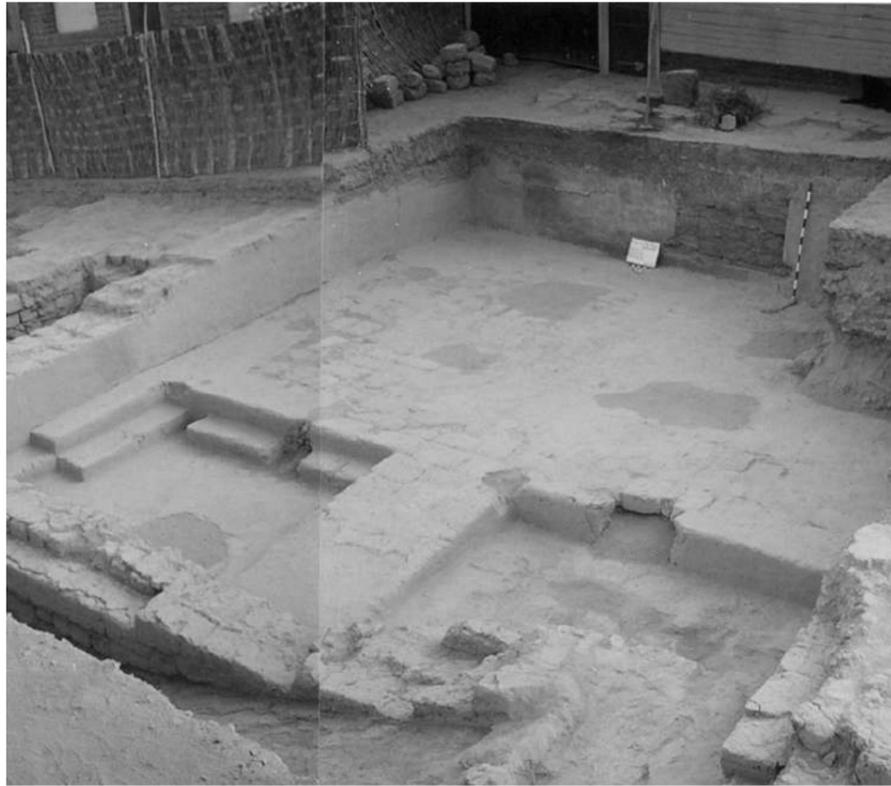
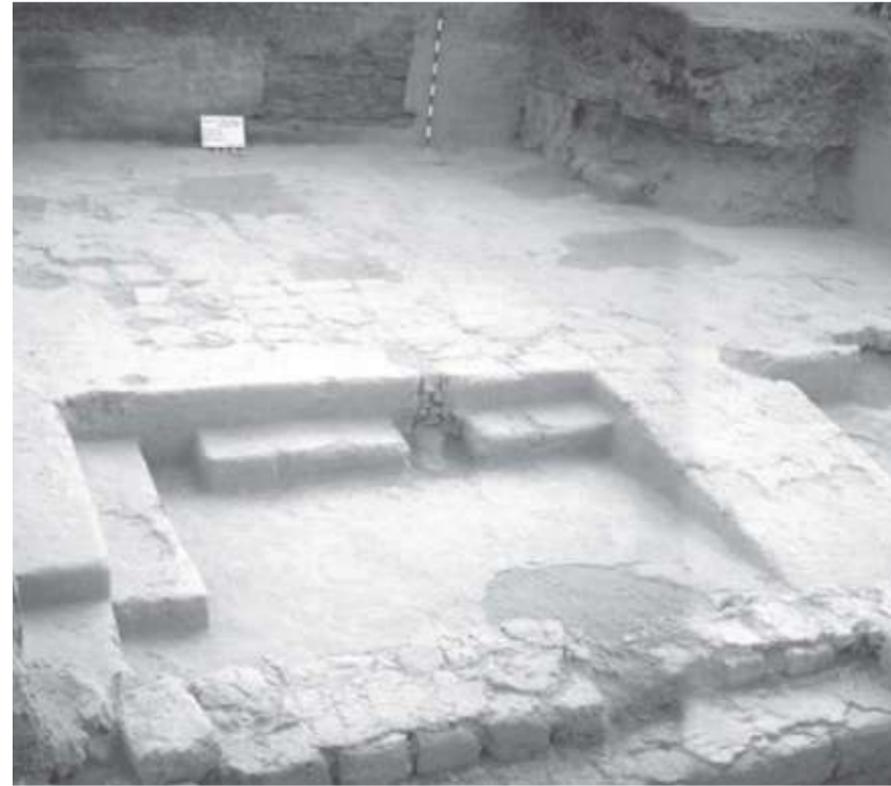
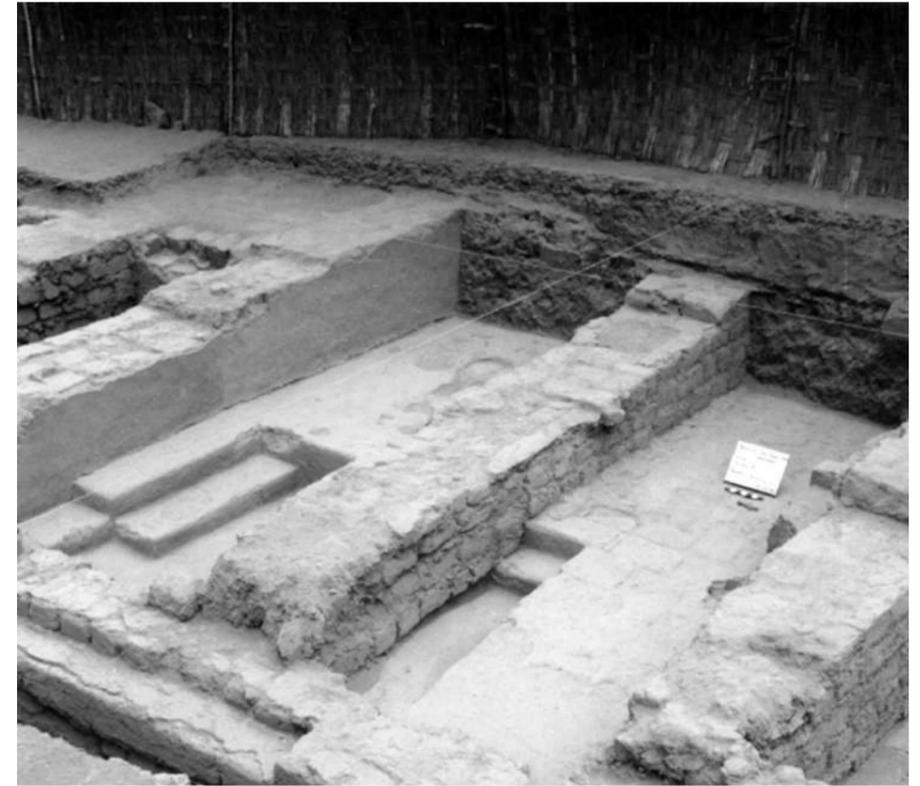
Figuras 11,12,13. Armatambo, Sector San Pedro. Fuente: Díaz, L & Vallejos, F. (2002).

“La importancia de Armatambo se reflejó en su gran arquitectura, que consistía en diversos conjuntos arquitectónicos cercados, posiblemente de carácter administrativo y residencial, que conformaban sectores al interior de la ciudad, los que se articulaban entre si mediante caminos y pasajes. La construcción de la ciudad se realizó aprovechando la pendiente topográfica, la que se modificó mediante la demolición de grandes volúmenes de tierra y rellenos que definieron terrazas, donde se construyeron unidades arquitectónicas de grandes volúmenes, que continuamente fueron modificadas y reedificadas.” (Díaz y Vallejo, 2003)

De acuerdo con las investigaciones realizadas, se ha podido determinar que entre la cultura Ichisma y la cultura inca dentro de Armatambo existe una diferencia en cuanto a su método constructivo y materiales en sus edificaciones, las cuales se encuentran superpuestas y en donde se han identificado adobes rectangulares sobre tapial (Díaz, 2004).

A partir de esto, se evidencia que la arquitectura Ichisma hace uso del tapial como material constructivo en grandes y elaboradas edificaciones.(Díaz, 2004). Este material permitió la construcción de todo el complejo administrativo.

“En cuanto a la arquitectura de la época inca, la técnica constructiva cambia radicalmente, ya que se emplearán los adobes de manera frecuente en vez de tapial. Estos adobes son de forma rectangular “tipo Inca” o paralelepípedos” (Tello, 1999, como se citó en Díaz, 2004)

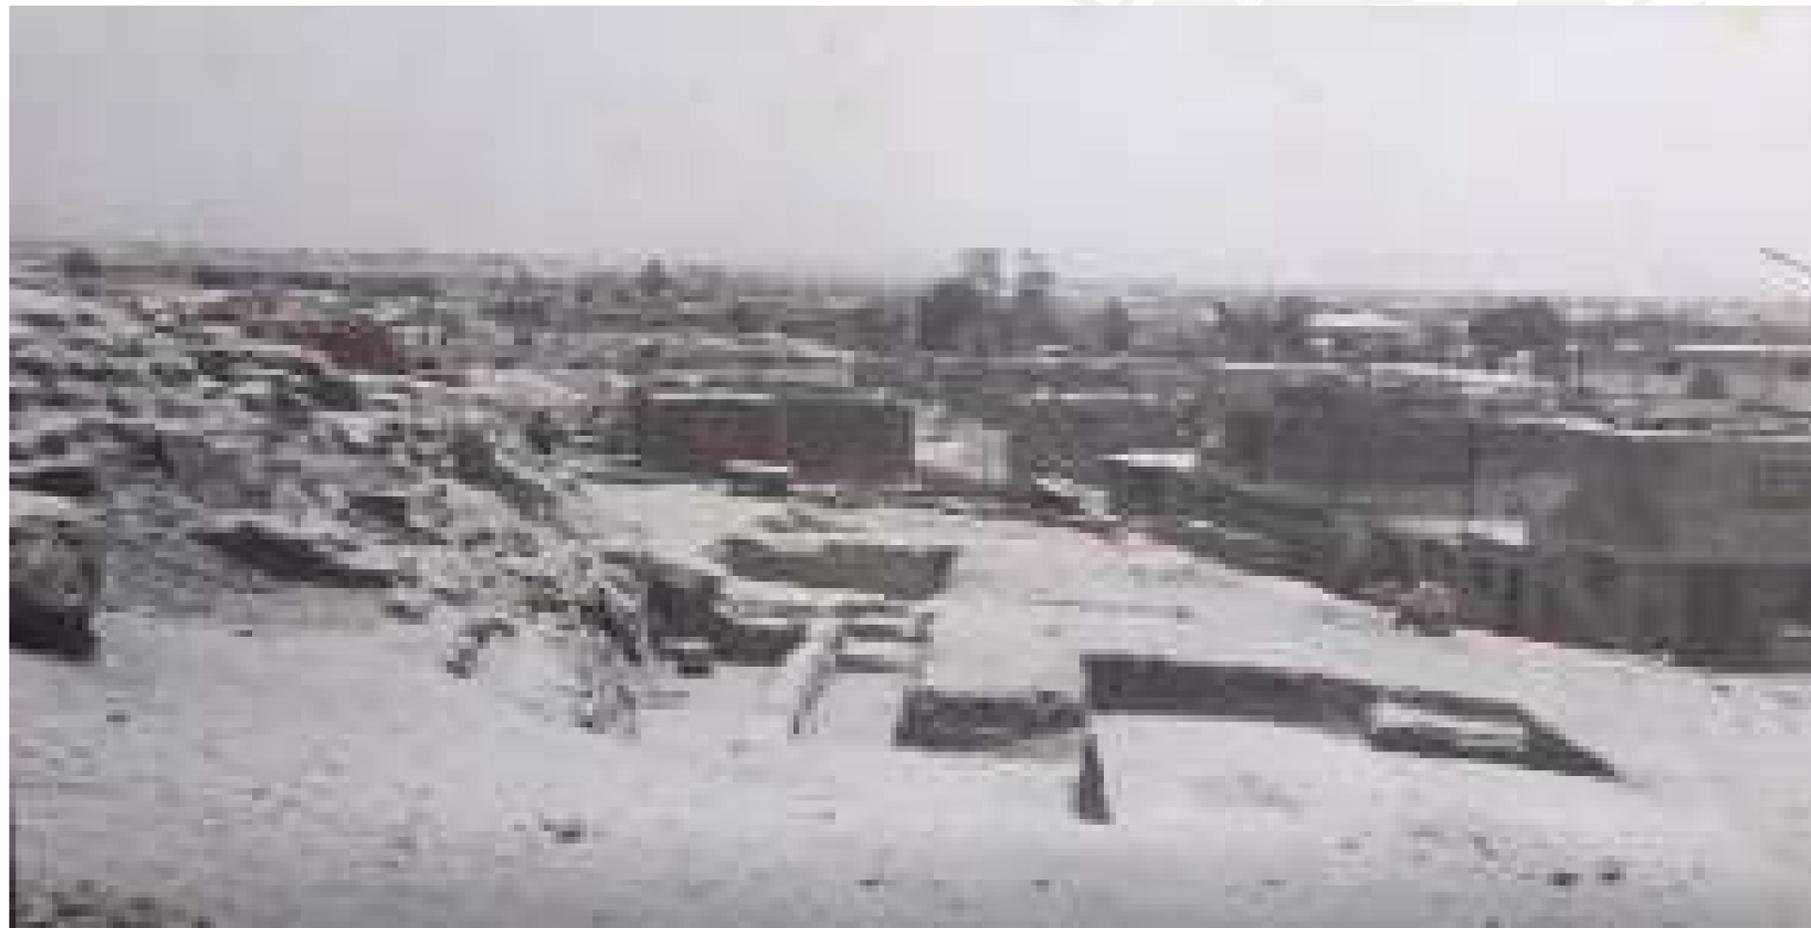
Figura 32. Comparación del estado de la huaca Los Laureles en los años 1944 y 2021. Fuente: elaboración propia a partir de la imagen del SAN (1944) y Google Earth.

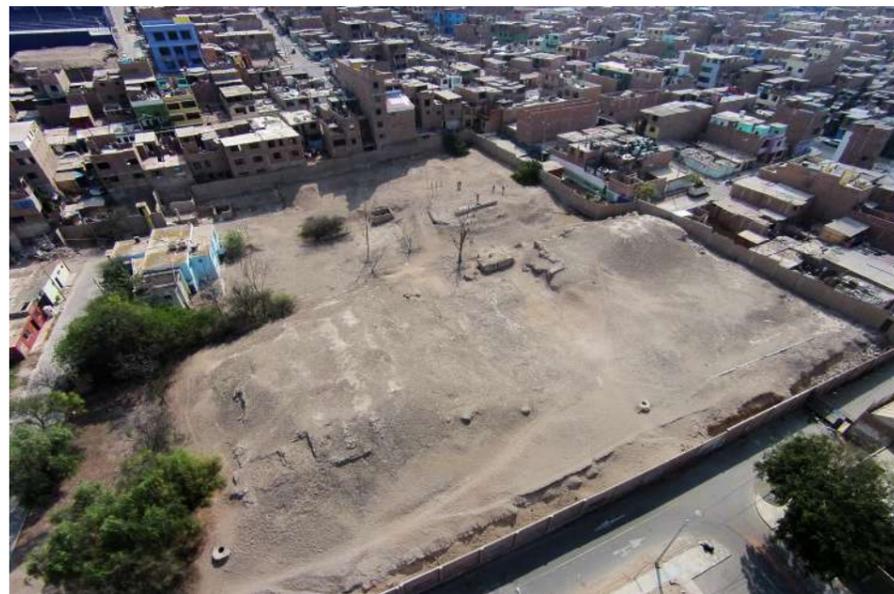
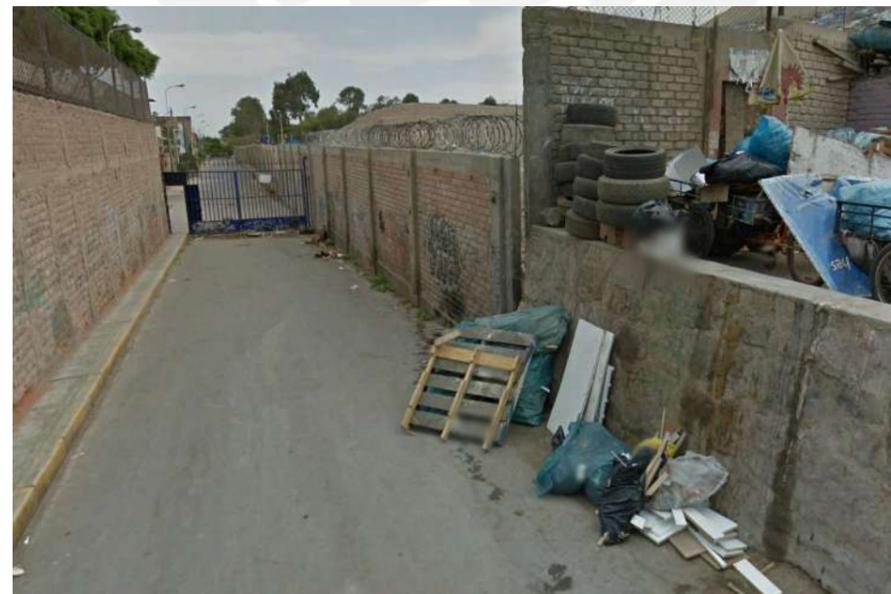
Huaca ubicada dentro del Instituto Nacional de la Salud, lo que complica el acceso de los vecinos y demás personas, se requiere solicitar permisos para el ingreso cuando años atrás existía un acceso principal desde la calle hasta el complejo.

No ha sido alterada como las otras huacas.

Figuras 46,47. Comparación del estado de la huaca Ministerio de Salud en los años 1944 y 2021. Fuente: elaboración propia a partir de la imagen del SAN (1944) y Google Earth. Figuras 48,49. Vistas de la huaca Marcavilca. Fuente: Google Earth (2014)

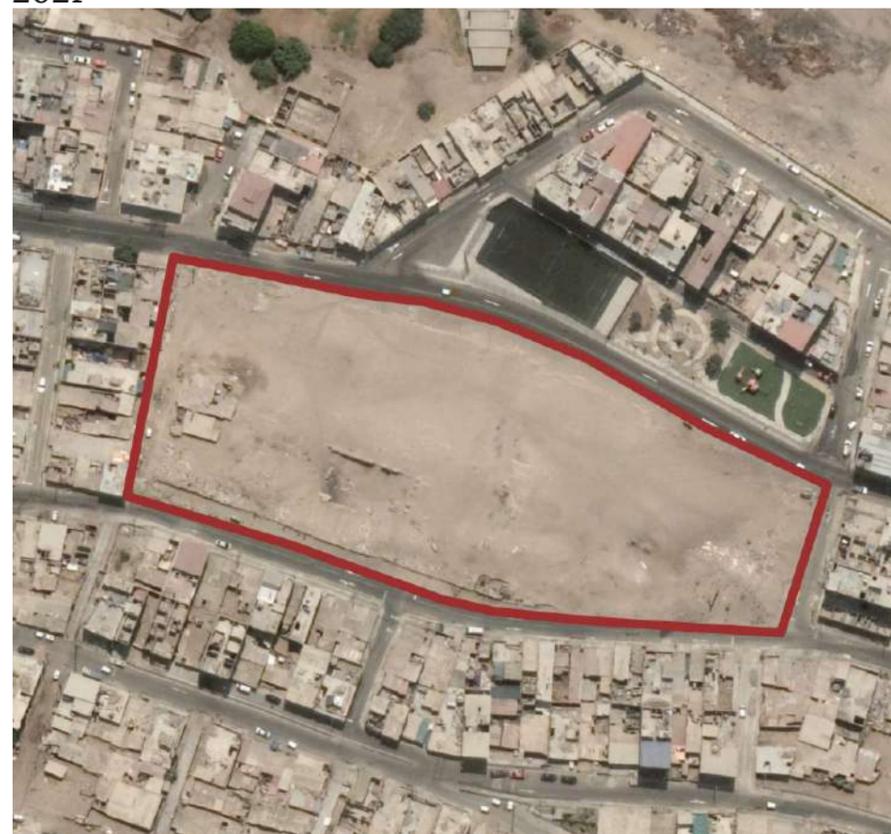
Podemos observar como desde 1943 el parque y la cancha de fútbol no existían y eran parte de la poligonal de la huaca San Pedro fue en el año 2013 que la municipalidad decidió partir la Huaca y crear la extensión de la Av. Ricardo Palma desaparecido y enterrando una gran parte de la extensión de San Pedro y asumiendo denuncias políticas con el Ministerio de Cultura.

La huaca San Pedro no se encuentra delimitado con ningún elemento en sus frentes, y al ser una de las más grandes presenta también un mayor riesgo.

Hace unos años, el municipio partió la huaca para poder construir una pista, quedand así dos sectores donde el sector más pequeño se destinó como área recreativa.

Tiene viviendas precarias en el interior de la huaca y es utilizado como botadero y área de desmonte.

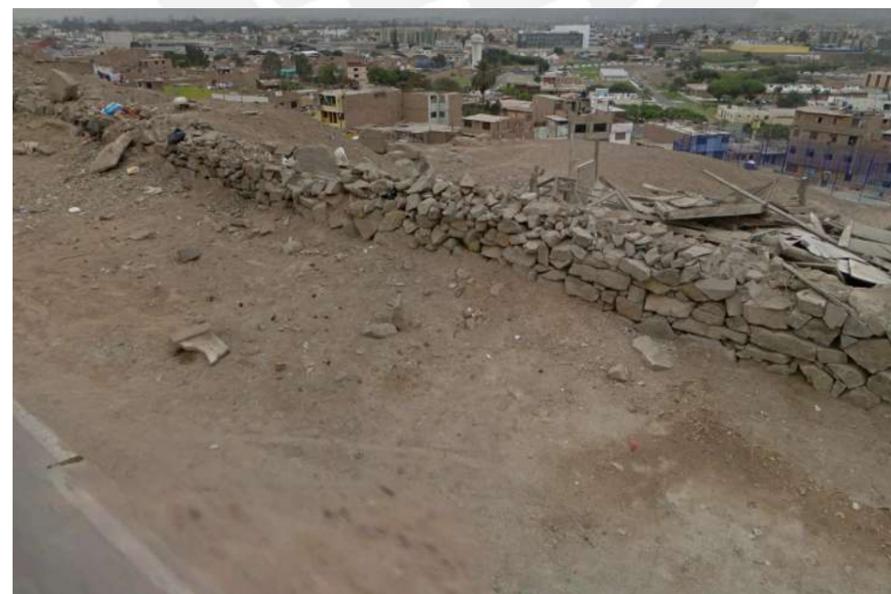
Figuras 50,51. Comparación del estado de la huaca San Pedro en los años 1944 y 2021. Fuente: elaboración propia a partir de la imagen del SAN (1944) y Google Earth.

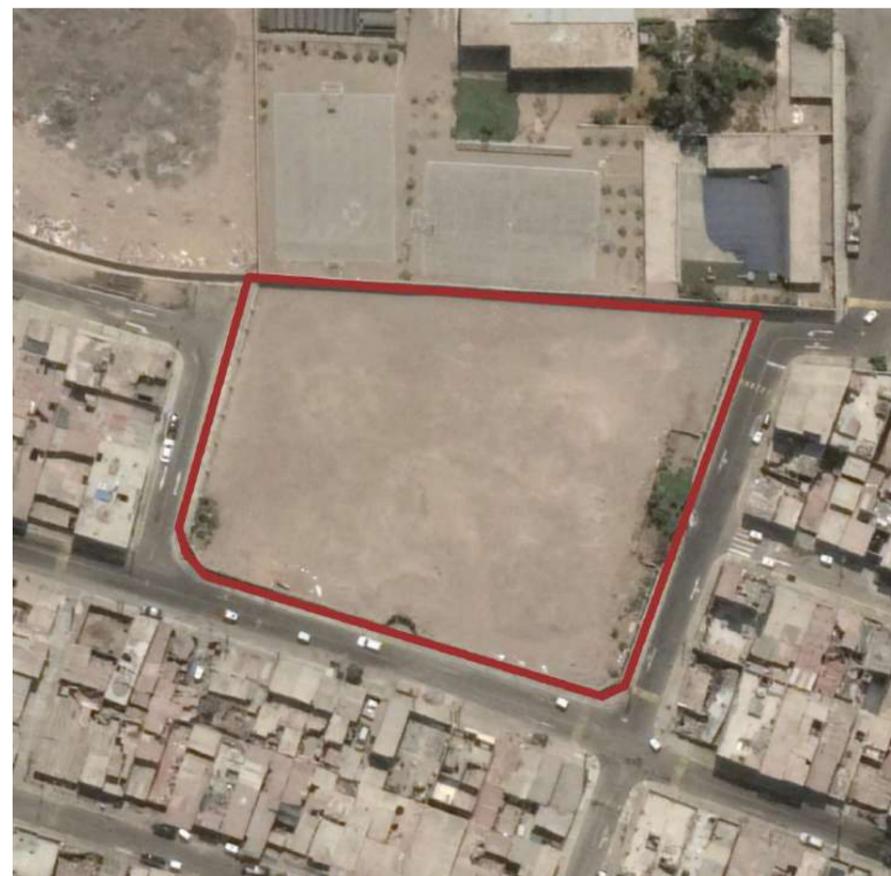
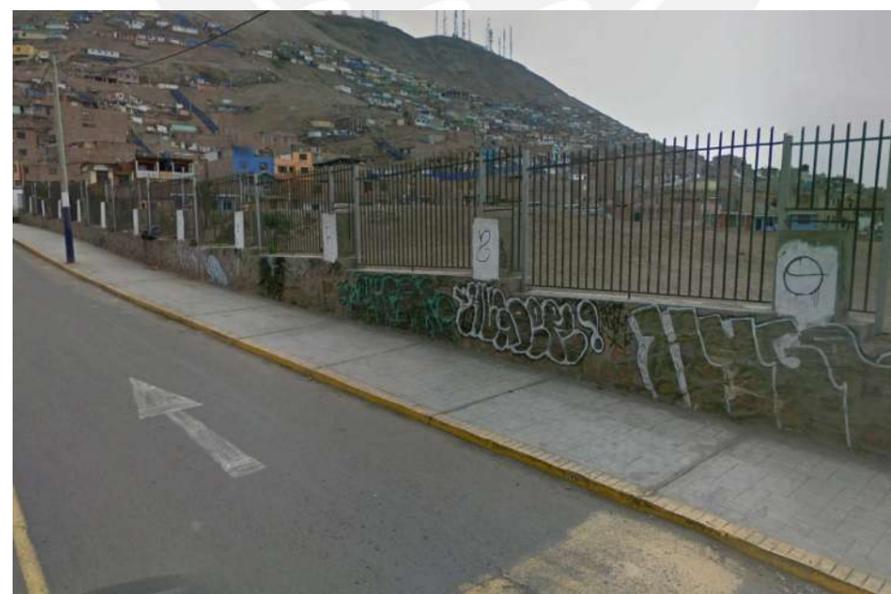
Es una de las huacas más pequeñas, se encuentra delimitada por sus 3 frentes y aun así es utilizado como botadero.

En un pasado, este lugar era utilizado como cementerio del complejo arqueológico y se cree que este cementerio se había extendido por sus áreas colindantes.

Figuras 54, 55. Comparación del estado de la huaca Virgen del Morro en los años 1944 y 2021. Fuente: elaboración propia a partir de la imagen del SAN (1944) y Google Earth.

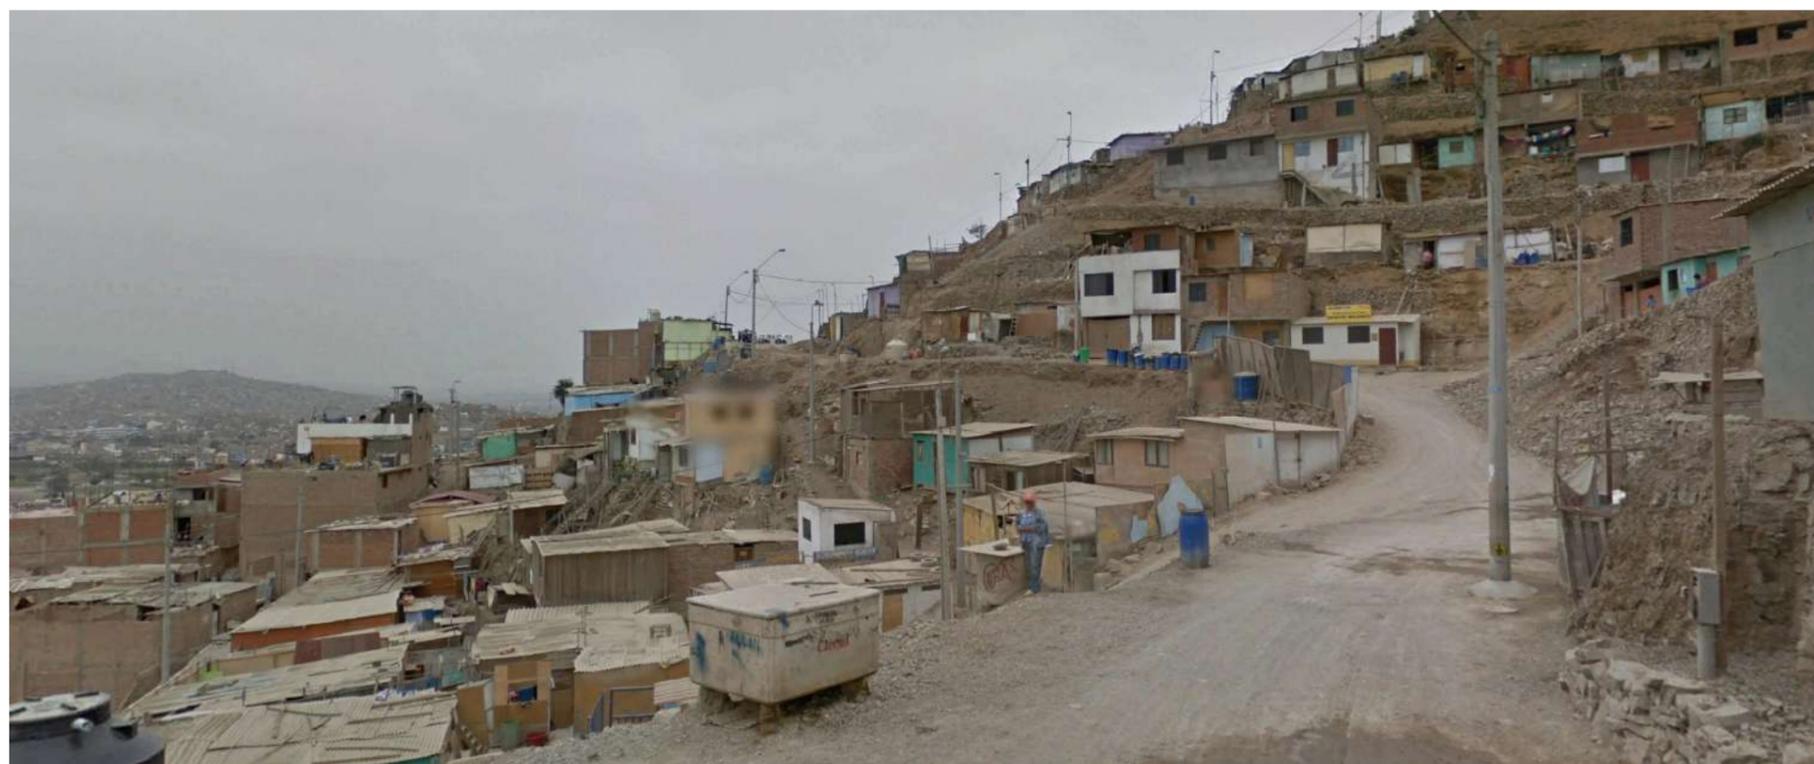
La primera se denomina construcción por autogestión, que es donde las familias contratan personas con conocimientos empíricos, más no técnicos o profesionales, para que diseñe y construya la vivienda.

Y el segundo tipo de informalidad es la autoconstrucción, mediante la cual la propia familia se encarga de la construirla con materiales que están a su alcance y que son más económicamente accesible como el triplay, esteras, madera, calamina, entre otros. Lo preocupante es que este segundo tipo de autoconstrucción está muy visto en la zona de ladera, lo cual lo vuelve doblemente peligroso al presentar una construcción insegura y un emplazamiento en pendiente también peligroso en caso ocurra algún sismo que afectarían a las viviendas y a las familias que las habitan.

Figura 70. Diferencia de técnica constructiva en adobe y el ladrillo. Fuente: Foto propia.

Figura 71,72,73. Viviendas autoconstruidas con bajos recursos en ladera. Fuente: Google Earth Pro.

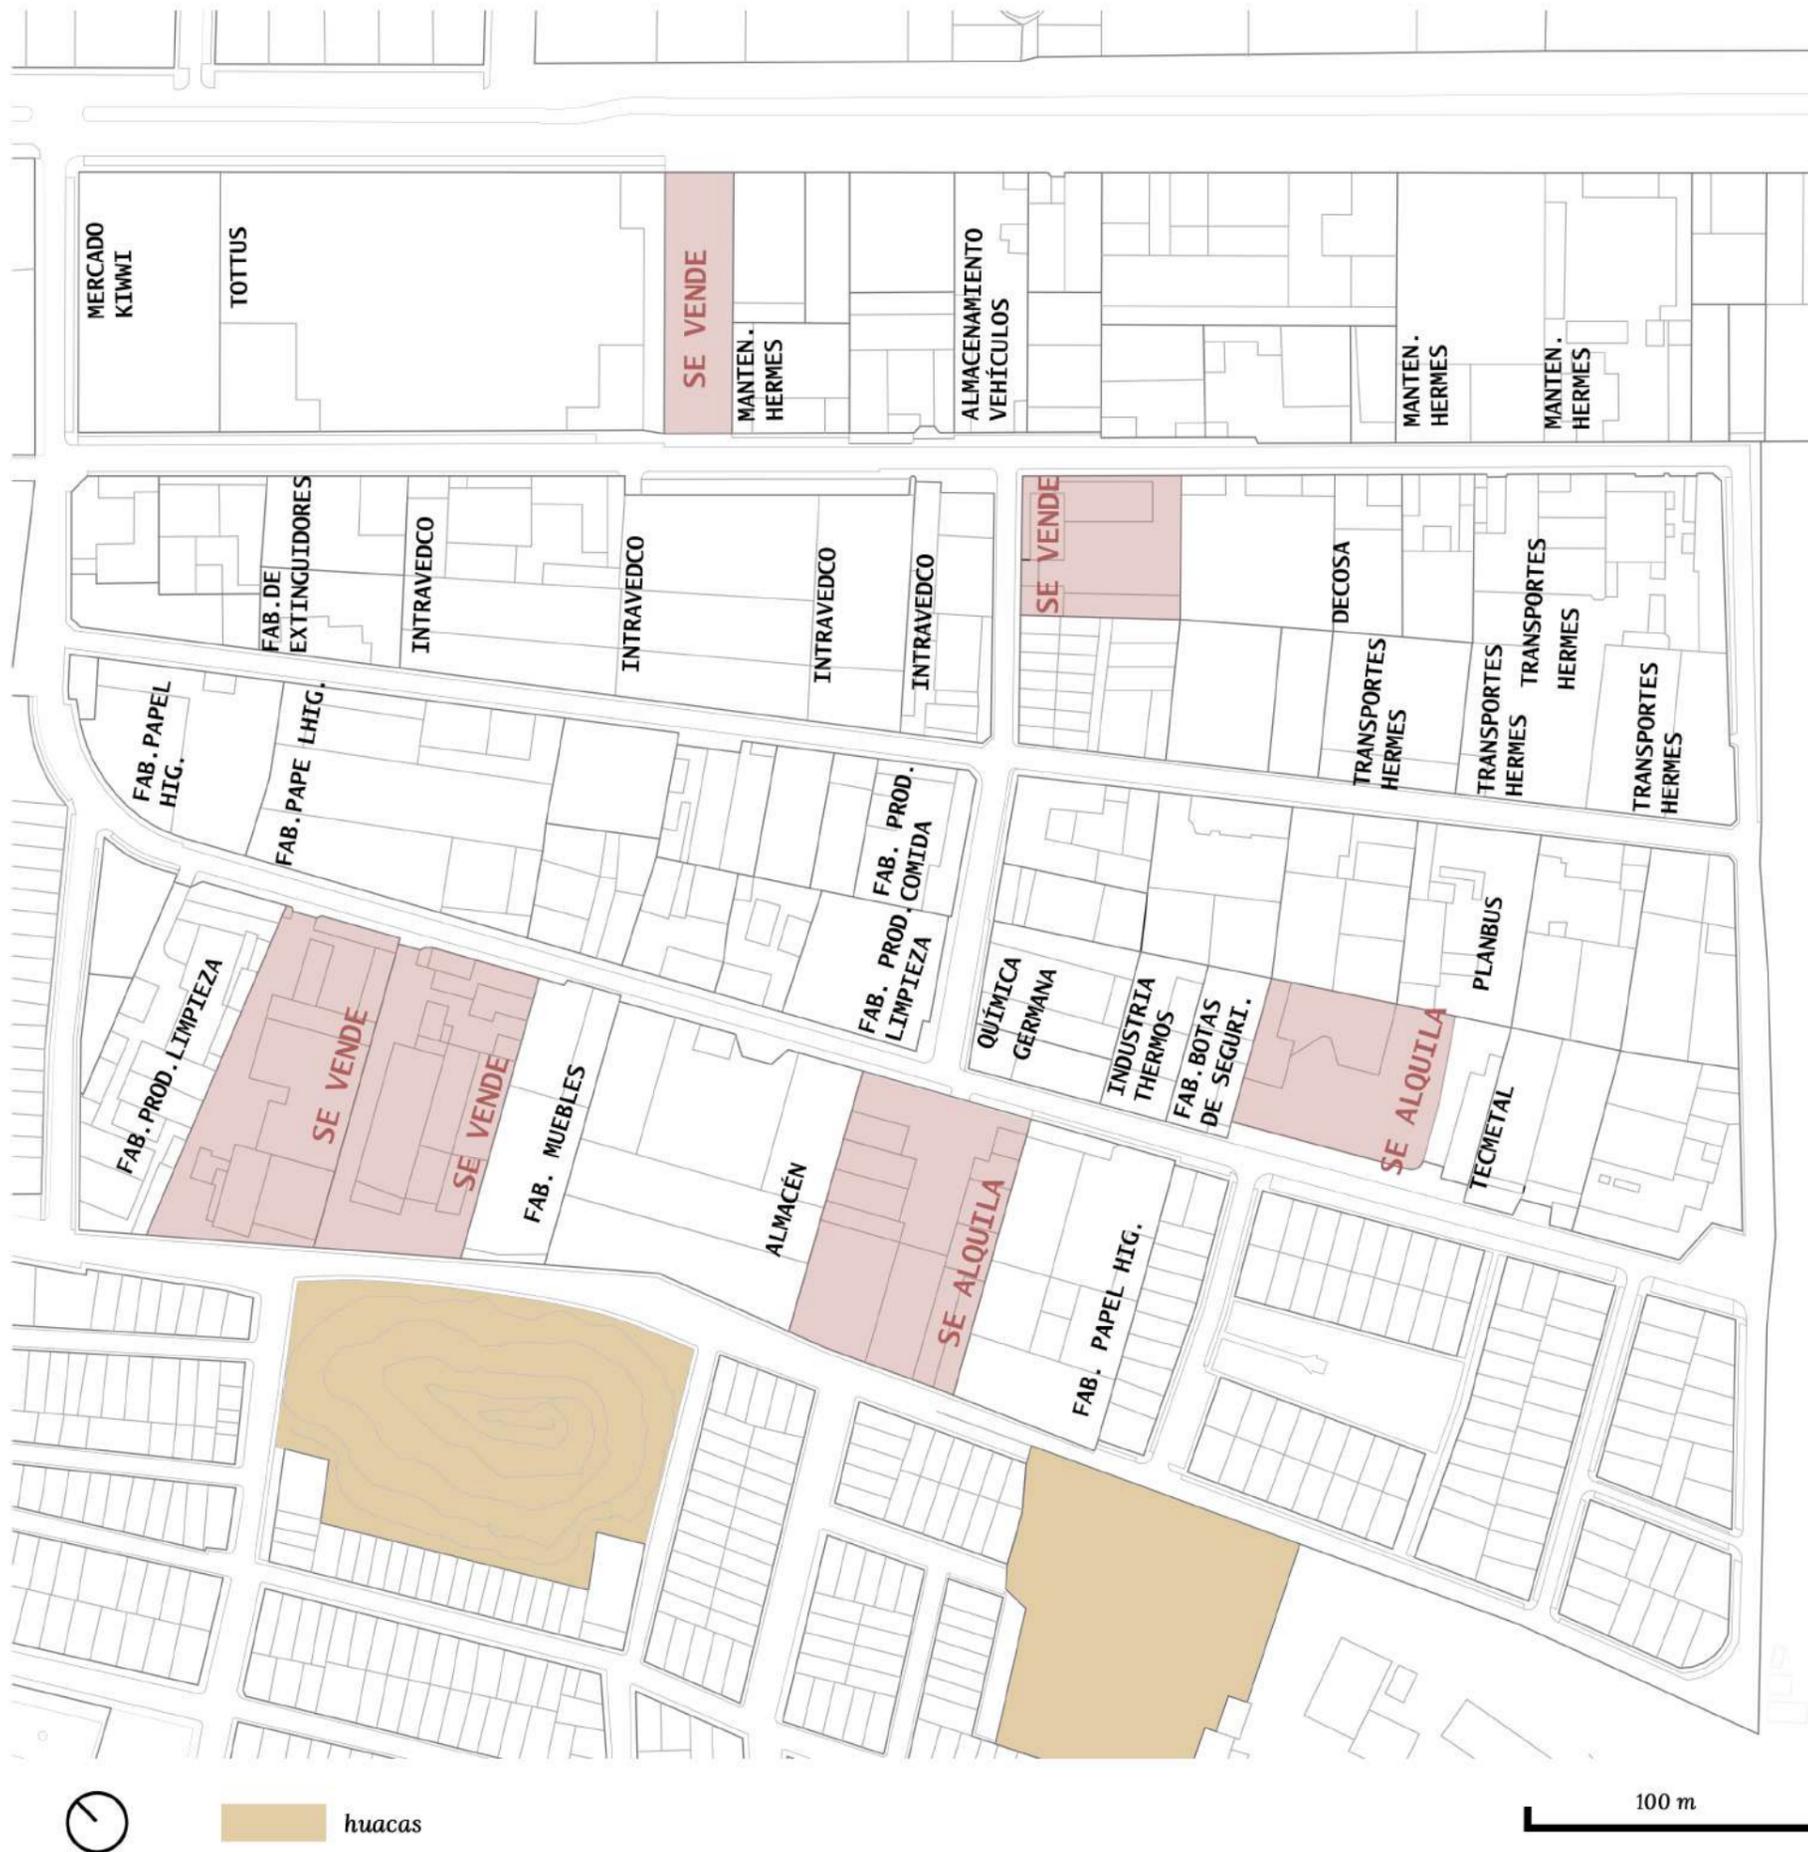
Figura 79. Plano de Usos. Fuente: Elaboración propia.
