**Paseo Patrimonial. Puesta en valor del complejo arqueológico  
de Armatambo**

**TESIS PARA OBTENER EL TÍTULO PROFESIONAL DE  
ARQUITECTO**

# ***RECONEXIÓN PATRIMONIAL***

*Reconversión del barrio de Armatambo*

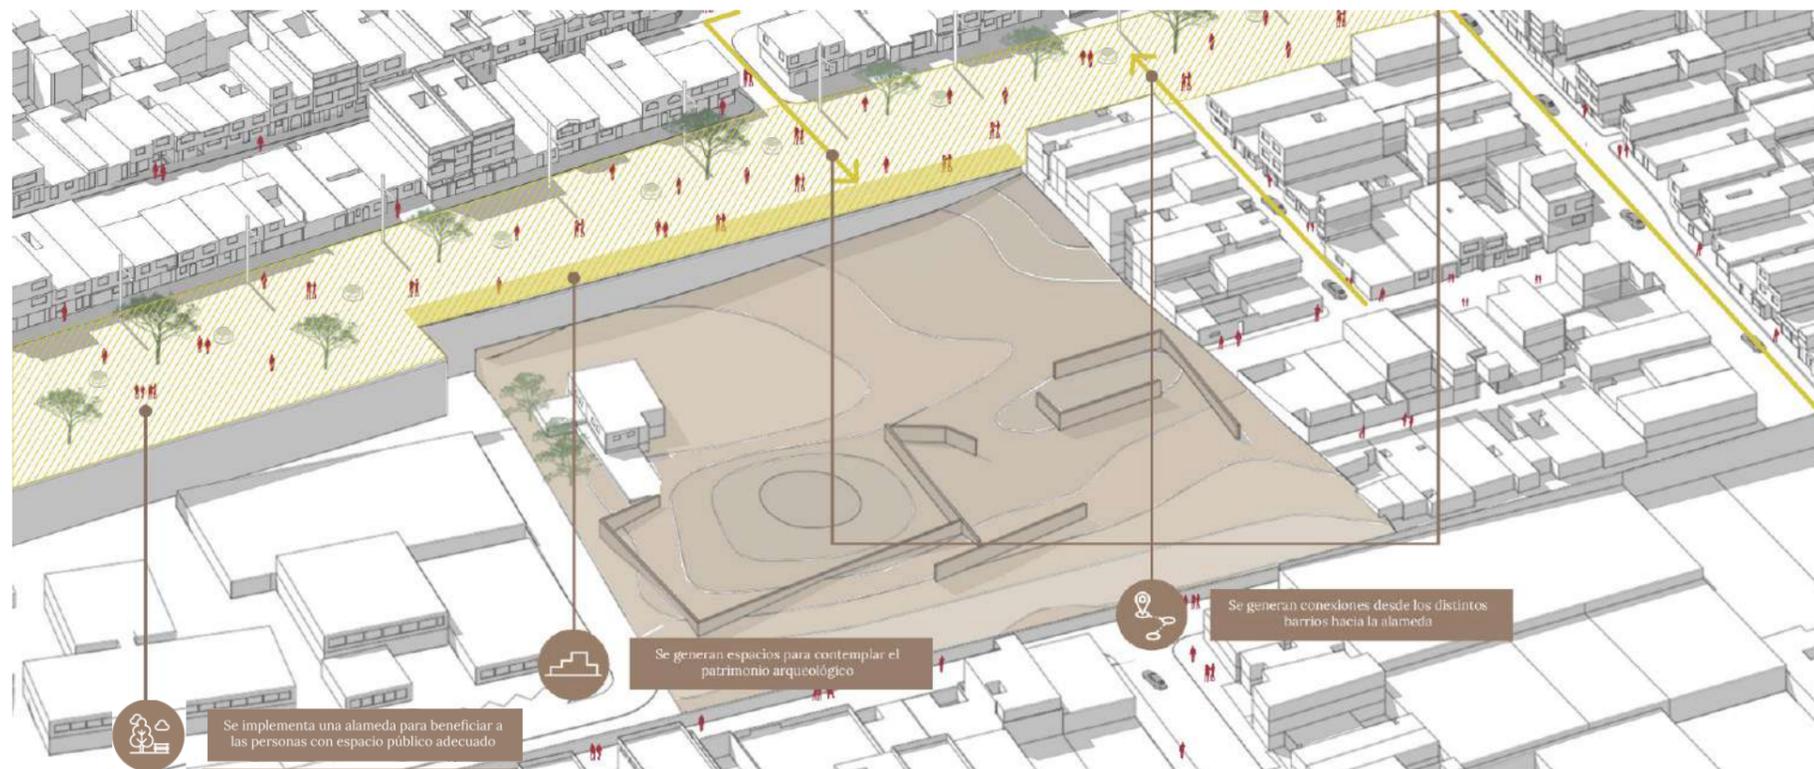
Para ello, se ubica en un plan maestro a un total de 325 viviendas, que flaquean las huacas o se asientan sobre ellas, y también se eligen otras viviendas que posteriormente servirán al desarrollo de la regeneración urbana total de Armatambo. Sumado a esto, se propone comprar las fábricas próximas a la huaca Cruz de Armatambo, y sobre sus terrenos reubicar todas las viviendas, debido a la centralidad del terreno y la conexión con el proyecto. Otro terreno a reubicar será el INS (Instituto Nacional de Salud) el cual aprisiona y se apropia de los terrenos de la huaca Instituto Nacional de Salud, ya que impide su libre acceso. Los edificios que se reubicarán son los hospedajes del INS, por lo que se espera no genere tanto perjuicio. Finalmente, se reubica parte del equipamiento del colegio Virgen del Morro, específicamente sus losas deportivas. Tanto los hospedajes del INS como las losas deportivas se reubicarán dentro del basto terreno del INS.

Figura 89. Plano de reubicación de viviendas. Fuente: Elaboración propia.

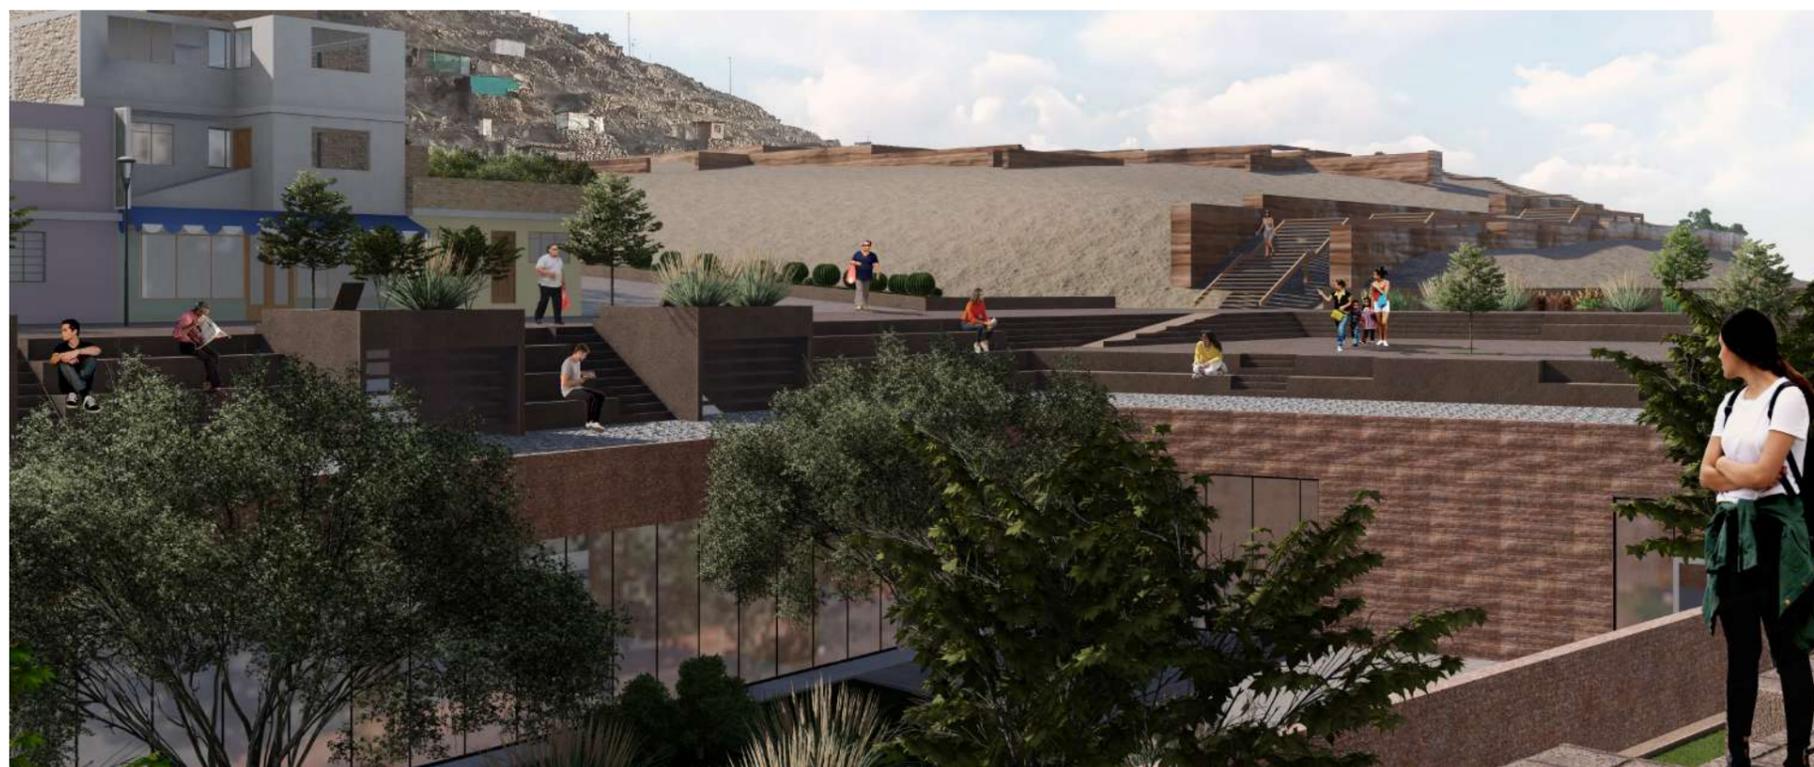
Figura 102. Diagrama de forma del museo. Fuente: Elaboración propia.

La forma del museo corresponde al análisis de flujos actuales que existen en el barrio, y de los flujos que se desean generar para dar continuidad con el recorrido de las huacas. Para ello, el museo presenta una diagonalidad marcada que invita al público a continuar su recorrido hacia el núcleo del barrio desde la plaza y viceversa; además, permite la continuidad del paseo de huacas mediante escaleras y rampas; y su propia plaza ayuda a seguir con el turismo patrimonial mediante el camino más bajo. La plaza superior del museo posee plazuelas que atienden a cada una de las huacas e invitan a las personas a ingresar a ellas. Estas plazuelas poseen una arborización que contribuye a que se puedan realizar en ellas actividades libres como ejercicios de baile, o exposiciones abiertas de arqueología que regularmente son impartidas por arqueología. El espacio se libera, permitiendo que las huacas sean visibles para el público. El anillo público permite a la gente descansar de su recorrido, siendo capaces de observar las actividades que se estén realizando dentro del museo como en la cafetería, los talleres o la tienda. Las graderías brindan espacios de estar desde donde los vecinos pueden sentarse a comer de lo que hayan comprado en los comercios vecinales. El pavimento de gravilla escogido ayuda a aumentar las posibilidades de actividad. La gravilla dotará al espacio de cierta atmósfera de juegos. Finalmente, se complementa la ambientación con especies xerófilas que ayuden a mantener la conexión entre la naturaleza y las huacas.

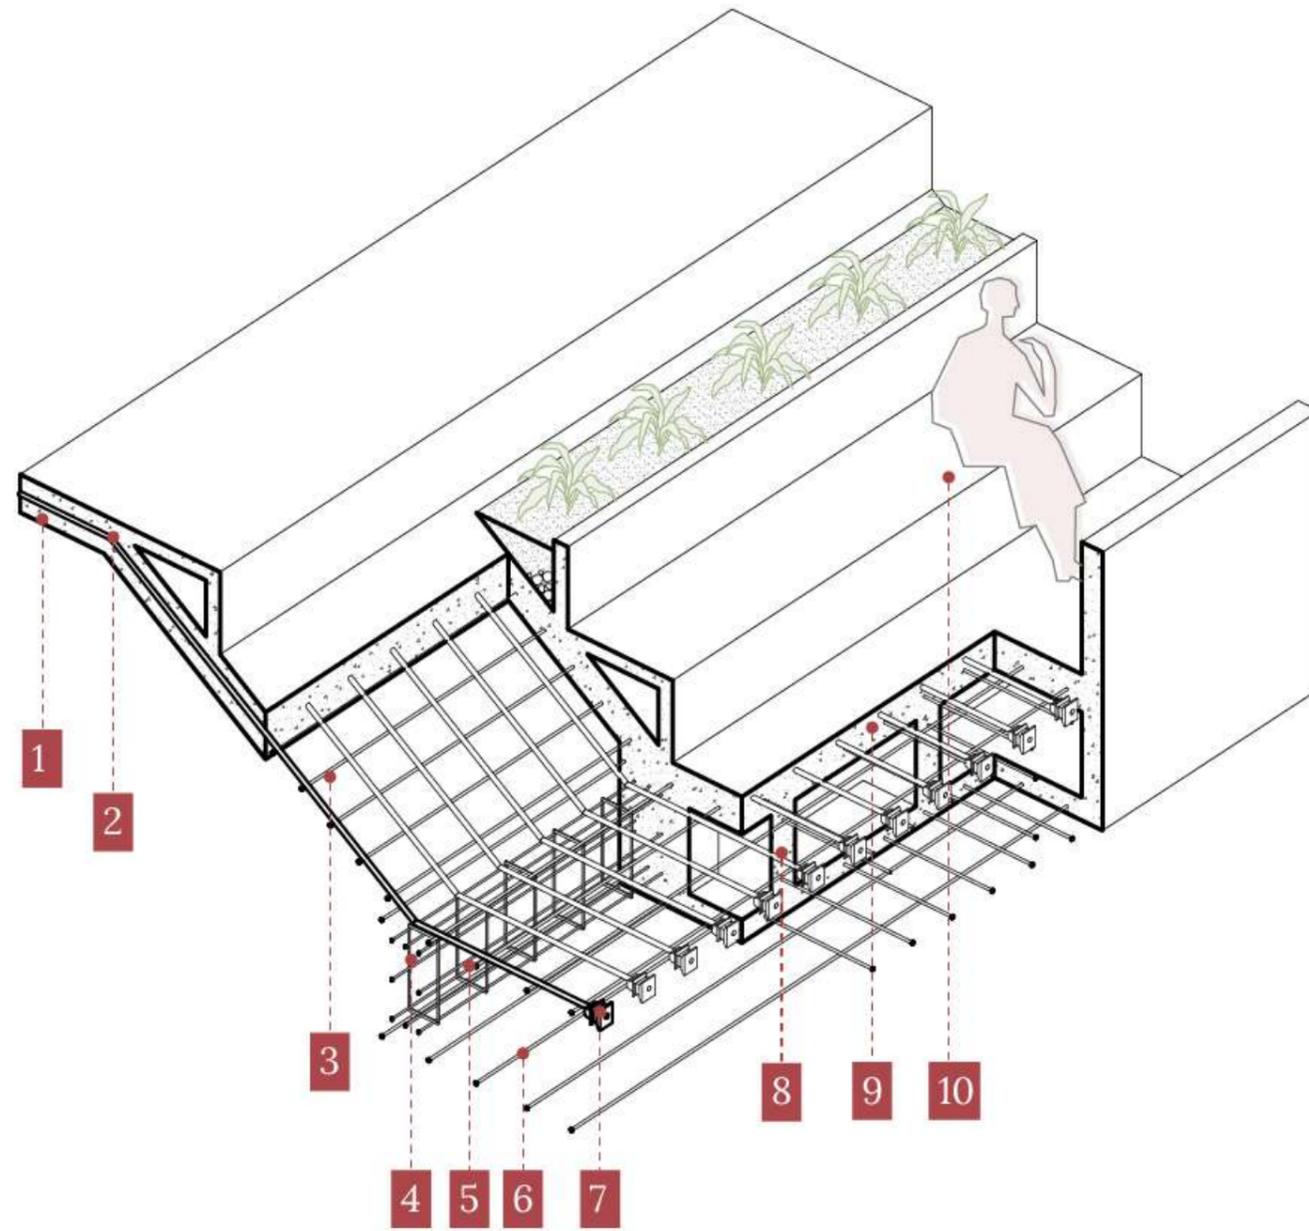
Figura 106. Corte transversal del museo. Fuente: elaboración propia.

- 1. Losa de concreto postensado  
e = 0.25m
- 2. Cable interior
- 3. Armado de refuerzo
- 4. Armado de refuerzo de viga
- 5. Armado de refuerzo superior

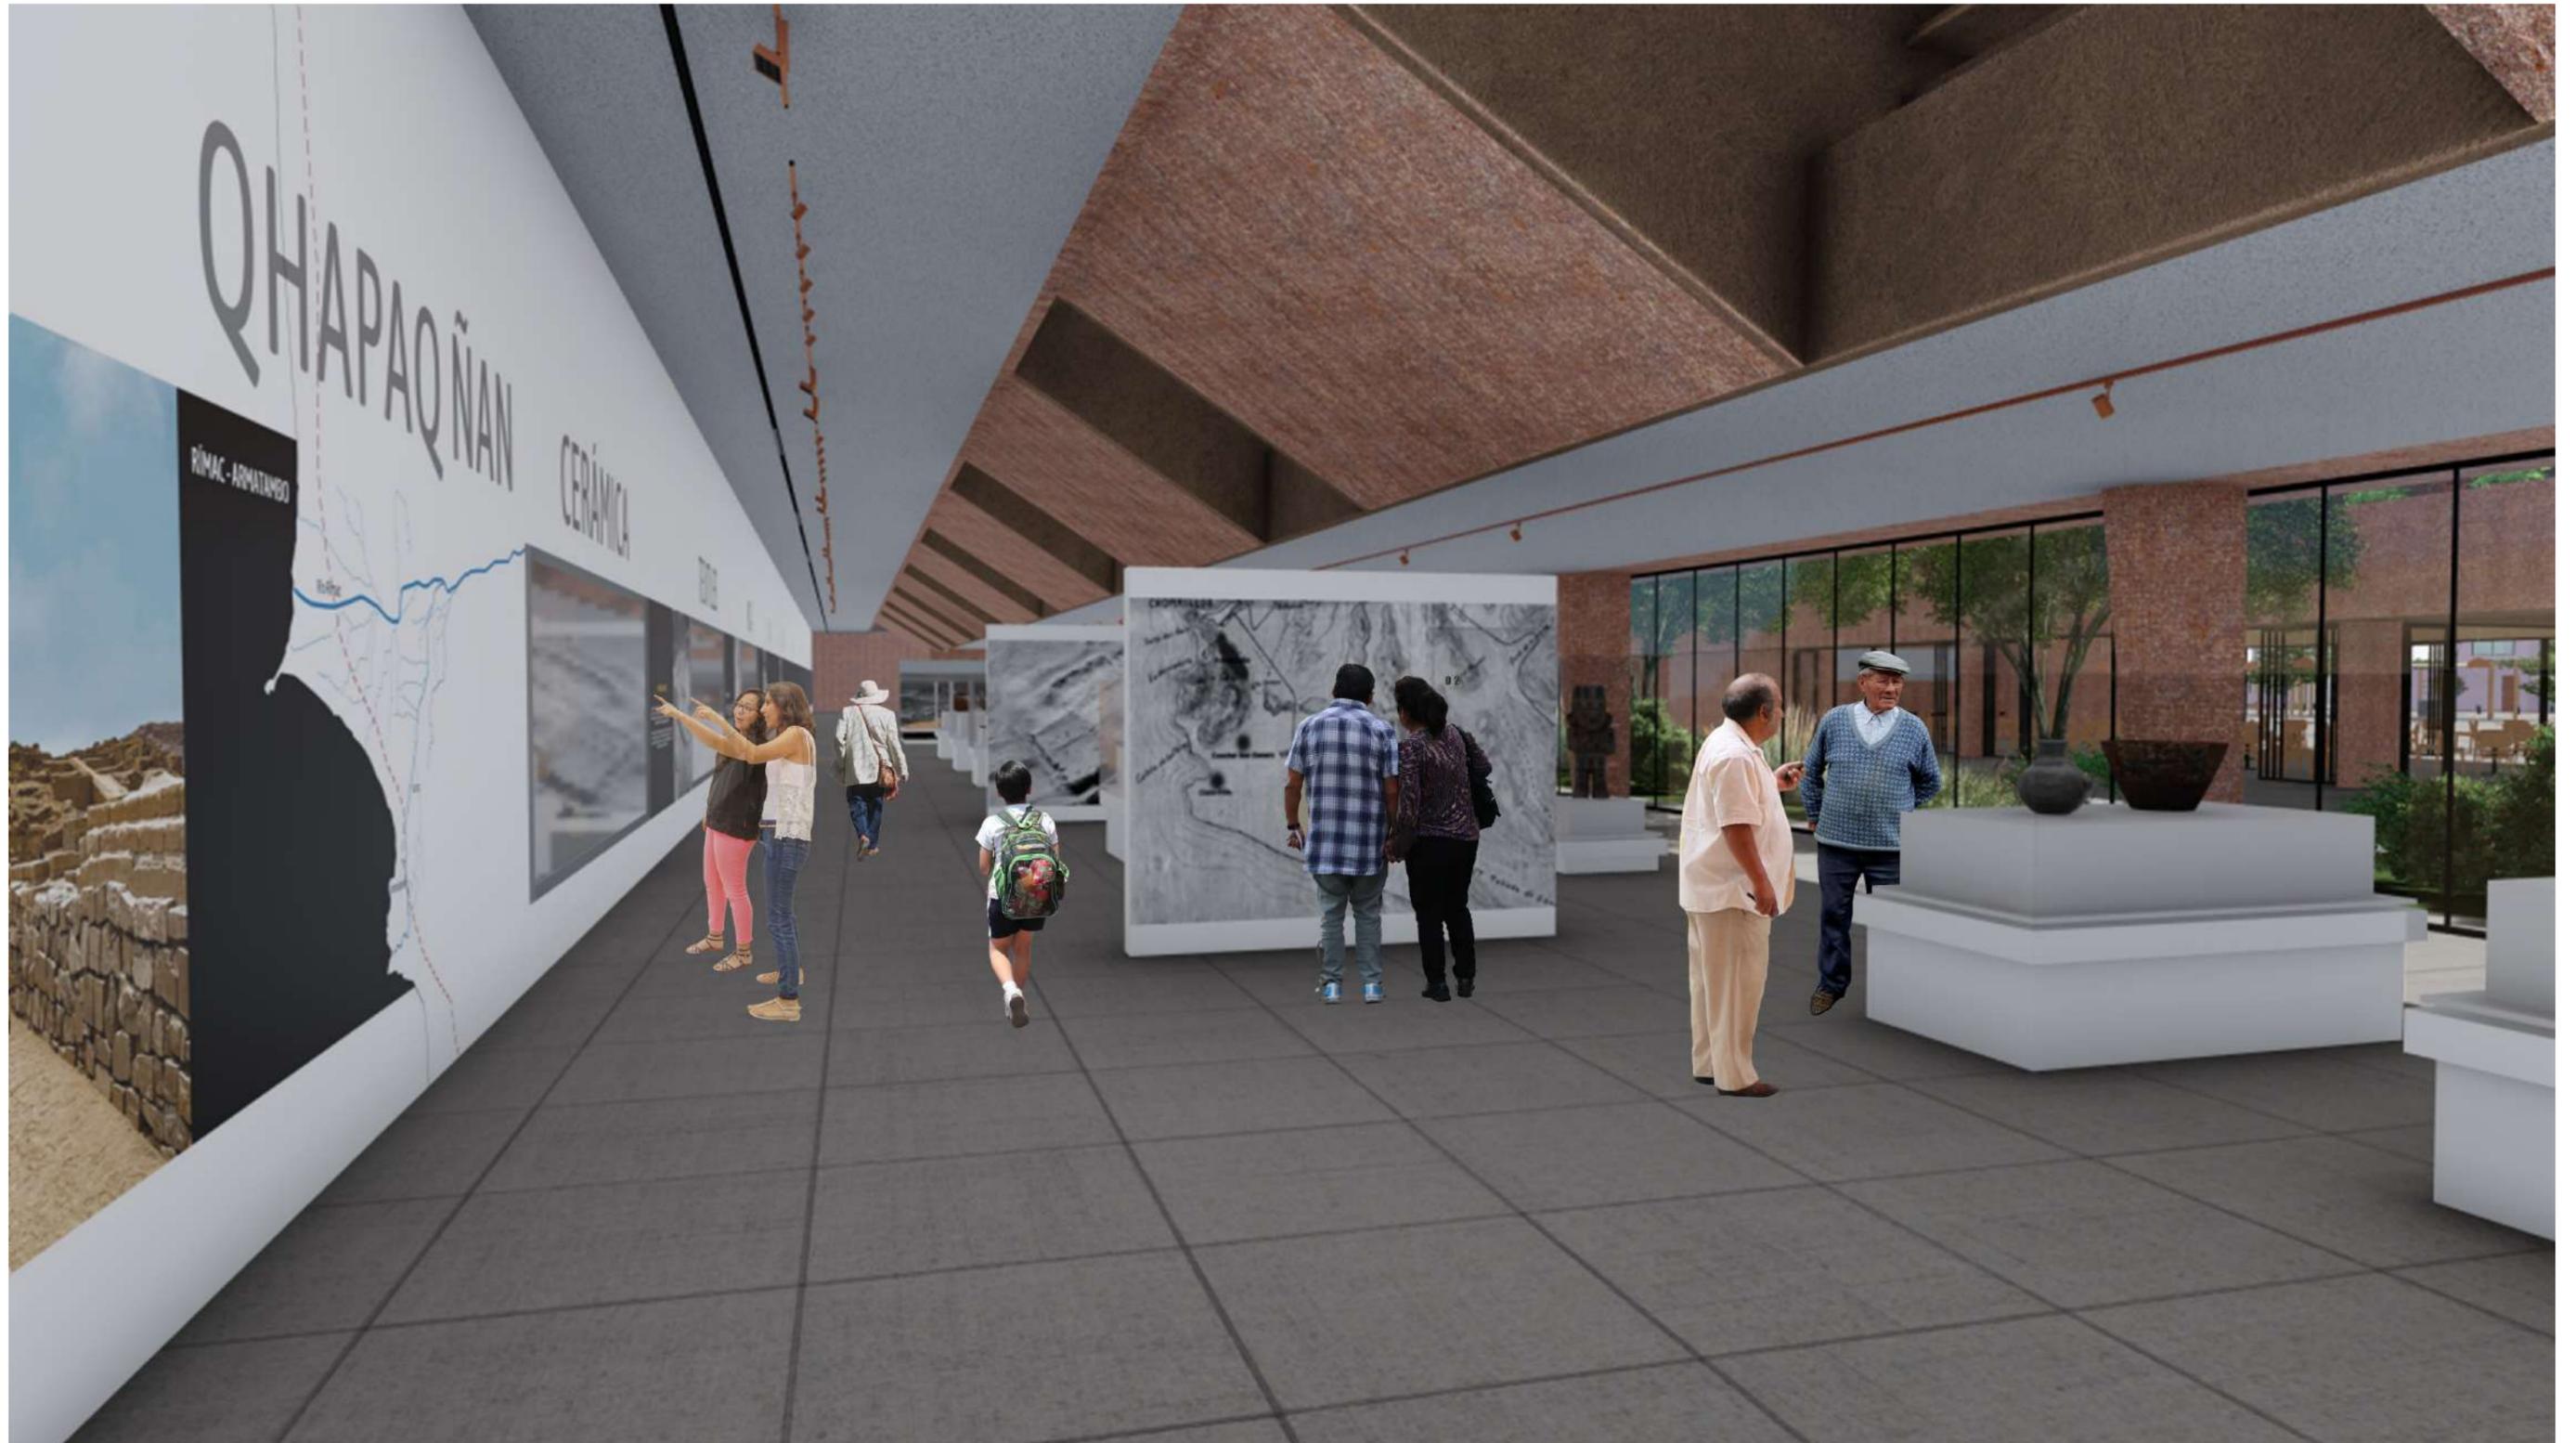
La exposición se desarrolla a través de una barra longitudinal la cual tendrá un iluminación cenital constante desde el techo. Asimismo, exposición interna del museo se resuelve a partir de tabiques móviles, que ayudarán a que la museografía pueda variar con el tiempo de acuerdo a las necesidades o intenciones del museo.

Se opta por un pavimento de piso de concreto pulido. La ventilación se resolverá de forma artificial, debido a que la exposición interna no puede verse afectada por el polvo exterior.

La iluminación se realiza por un ventanal largo que da hacia al patio, además de unos lucernarios que complementen la iluminación del mismo.

Se agrega un sistema de iluminación artificial por rieles que servirá de complemento para enfatizar las obras o paneles en caso se requiera.

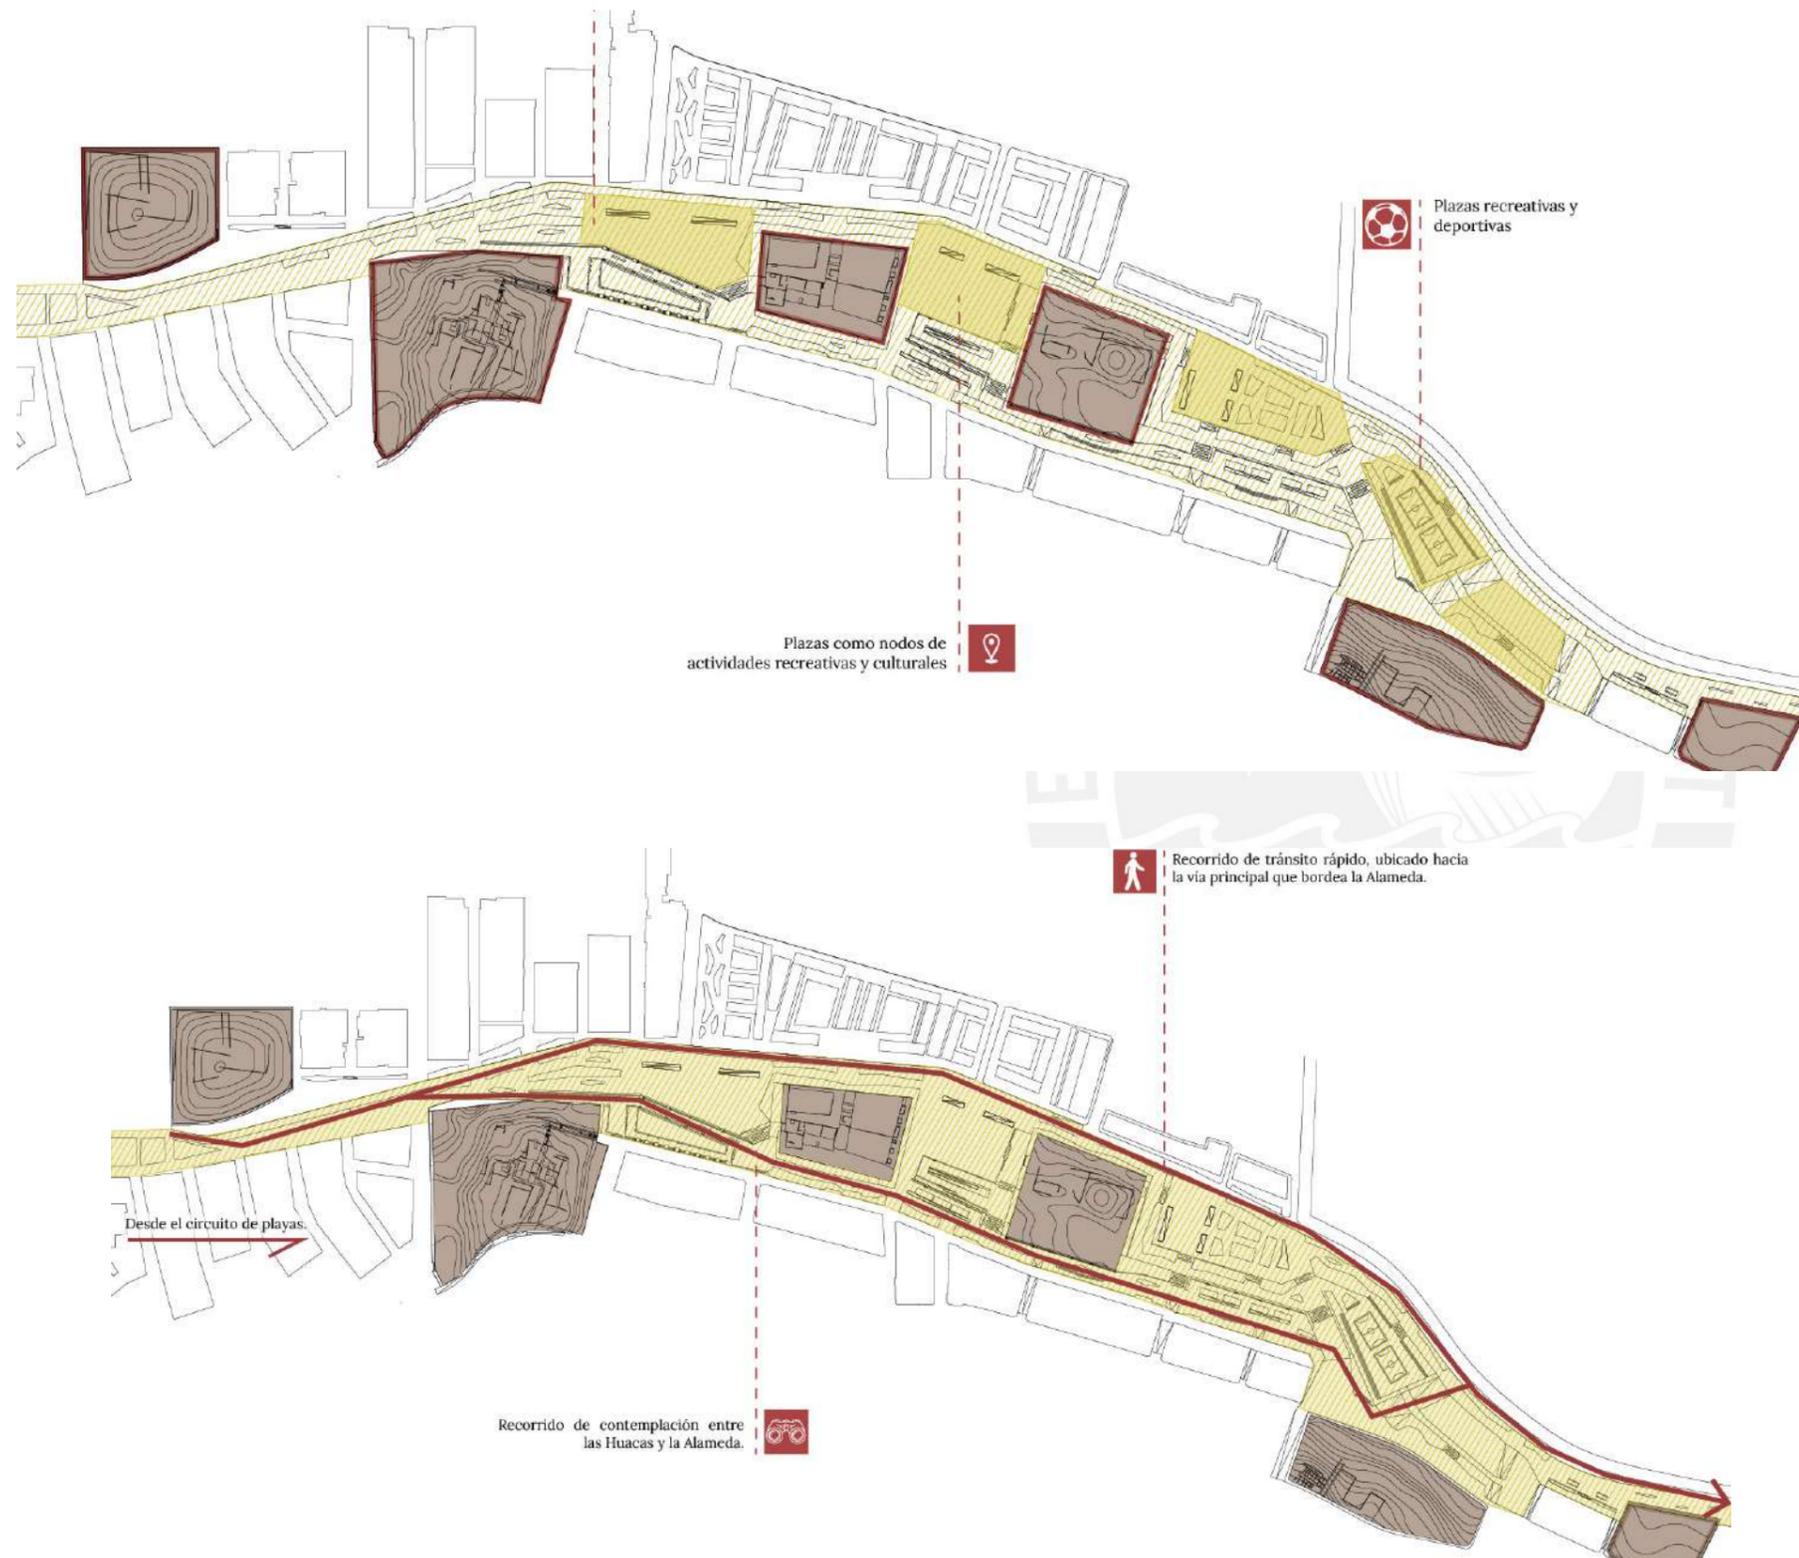
Dentro de la alameda, se propone generar espacio abiertos desde donde se pueda apreciar las huacas. Estos espacios también servirán al barrio para que puedan realizar actividades culturales o comerciales.

En cuanto al flujo de personas, se proponen dos caminos dentro de la alameda: un camino superior y otro inferior. El superior será completamente peatonal, mientras que el inferior tendrá el alcance vehicular.

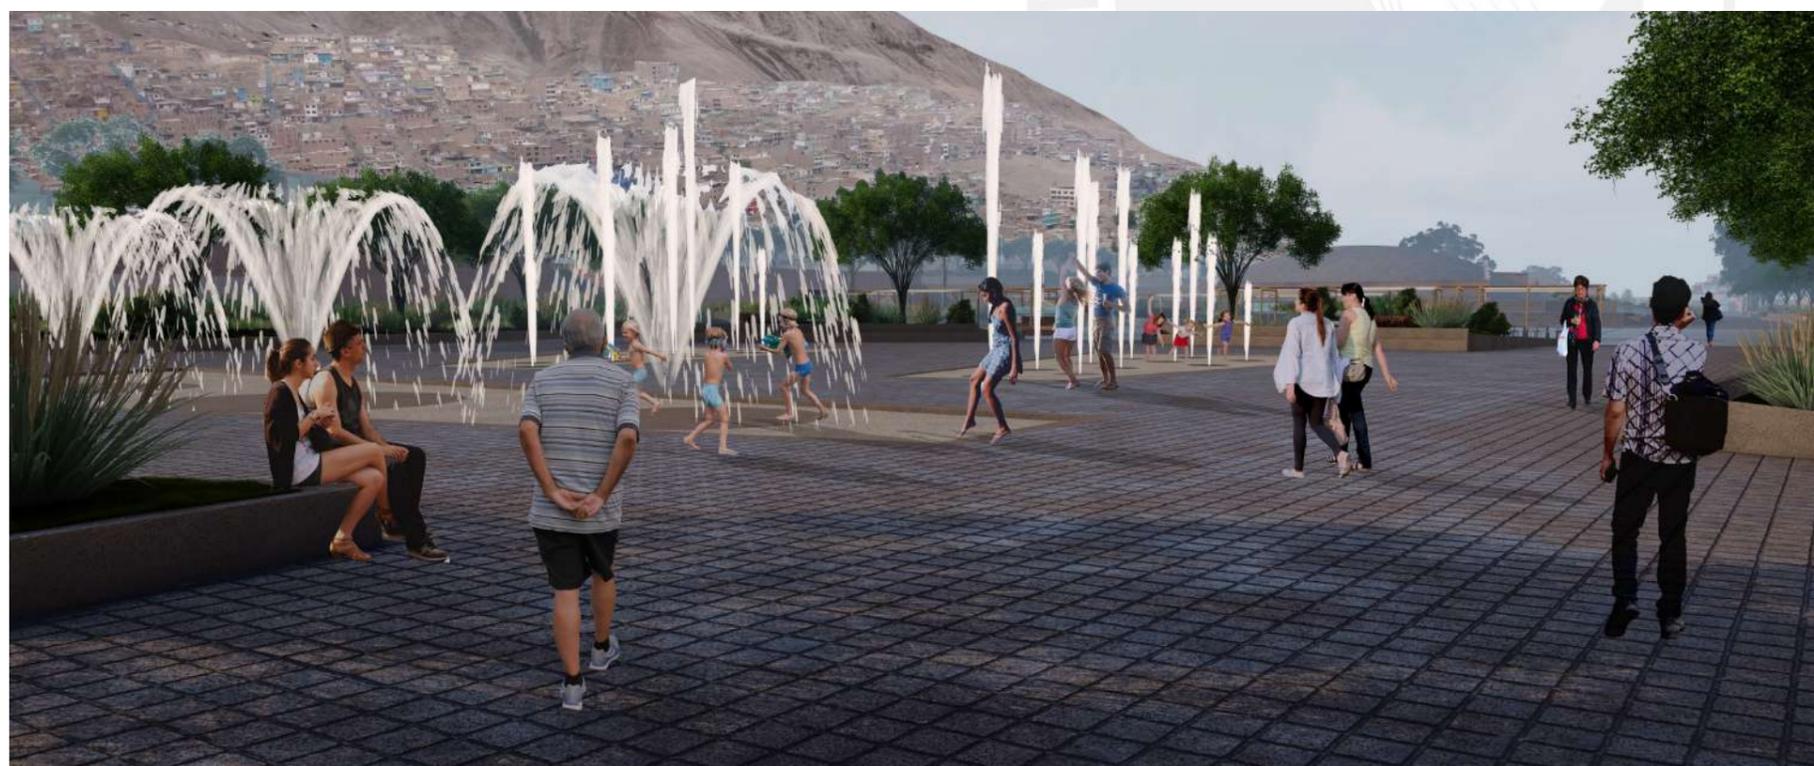
La plaza de aguas se piensa como el lugar más llamativo del conjunto. Se piensa como un espacio en donde se replantea el vínculo del agua y la huaca, para así ofrecer espacios de diversión y recreación. Esta gran plaza se combina áreas de vegetación para ofrecer zonas de sombra y bancas permitan descansar y observar el espectáculo de aguas.

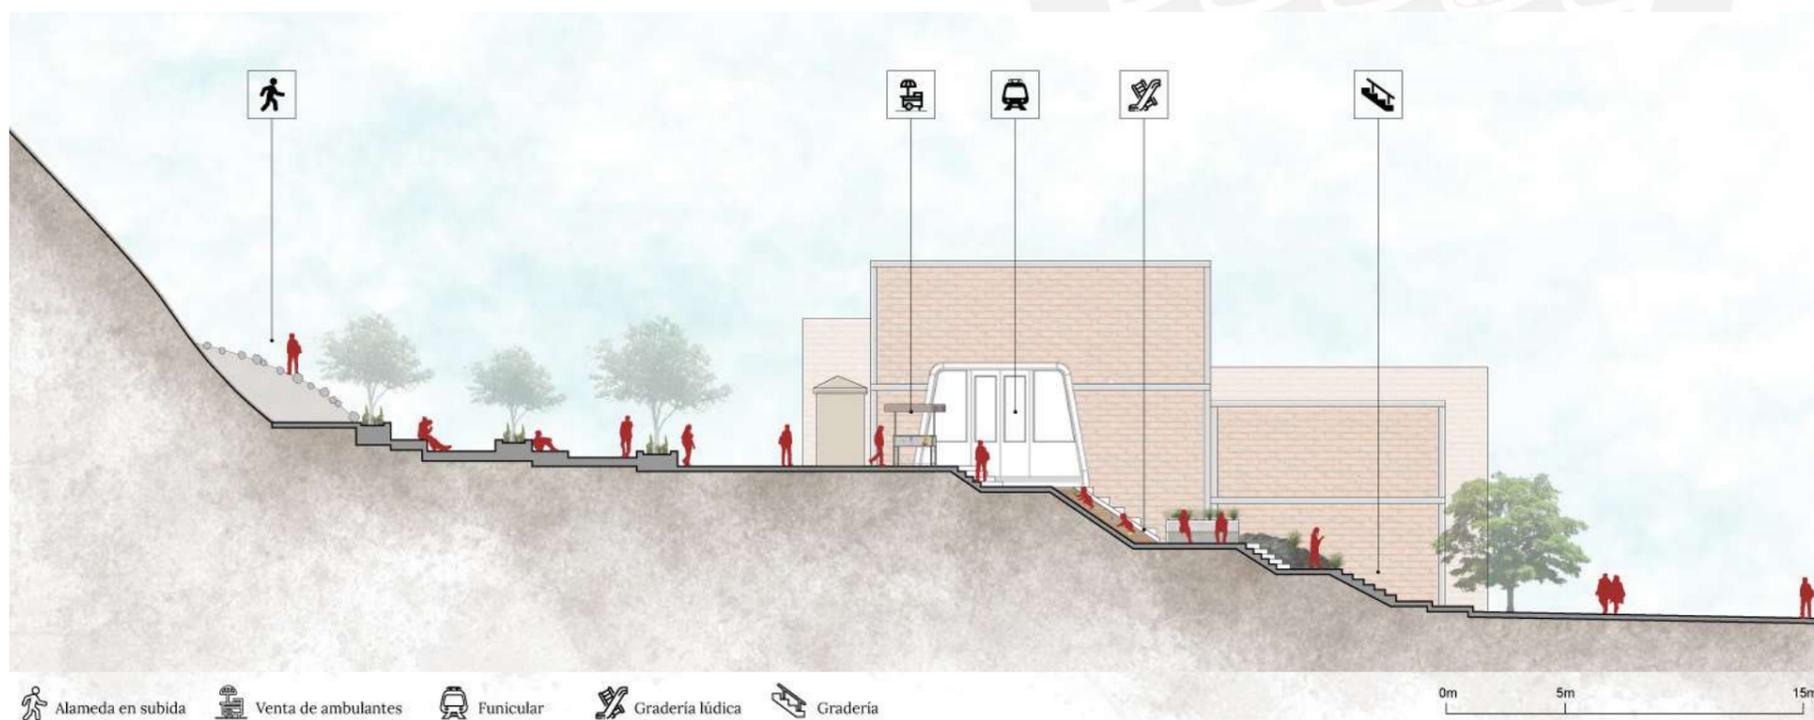
El camino que conecta con el morro solar incluye un funicular que ayudará con la accesibilidad de la gente del barrio y el público general que desee acceder a la cima del morro y continuar con la experiencia de su visita. El comercio vecinal contribuye también en la experiencia del recorrido.

Figura 141. Corte transversal del inicio de la subida al Morro Solar. Fuente: Elaboración propia.

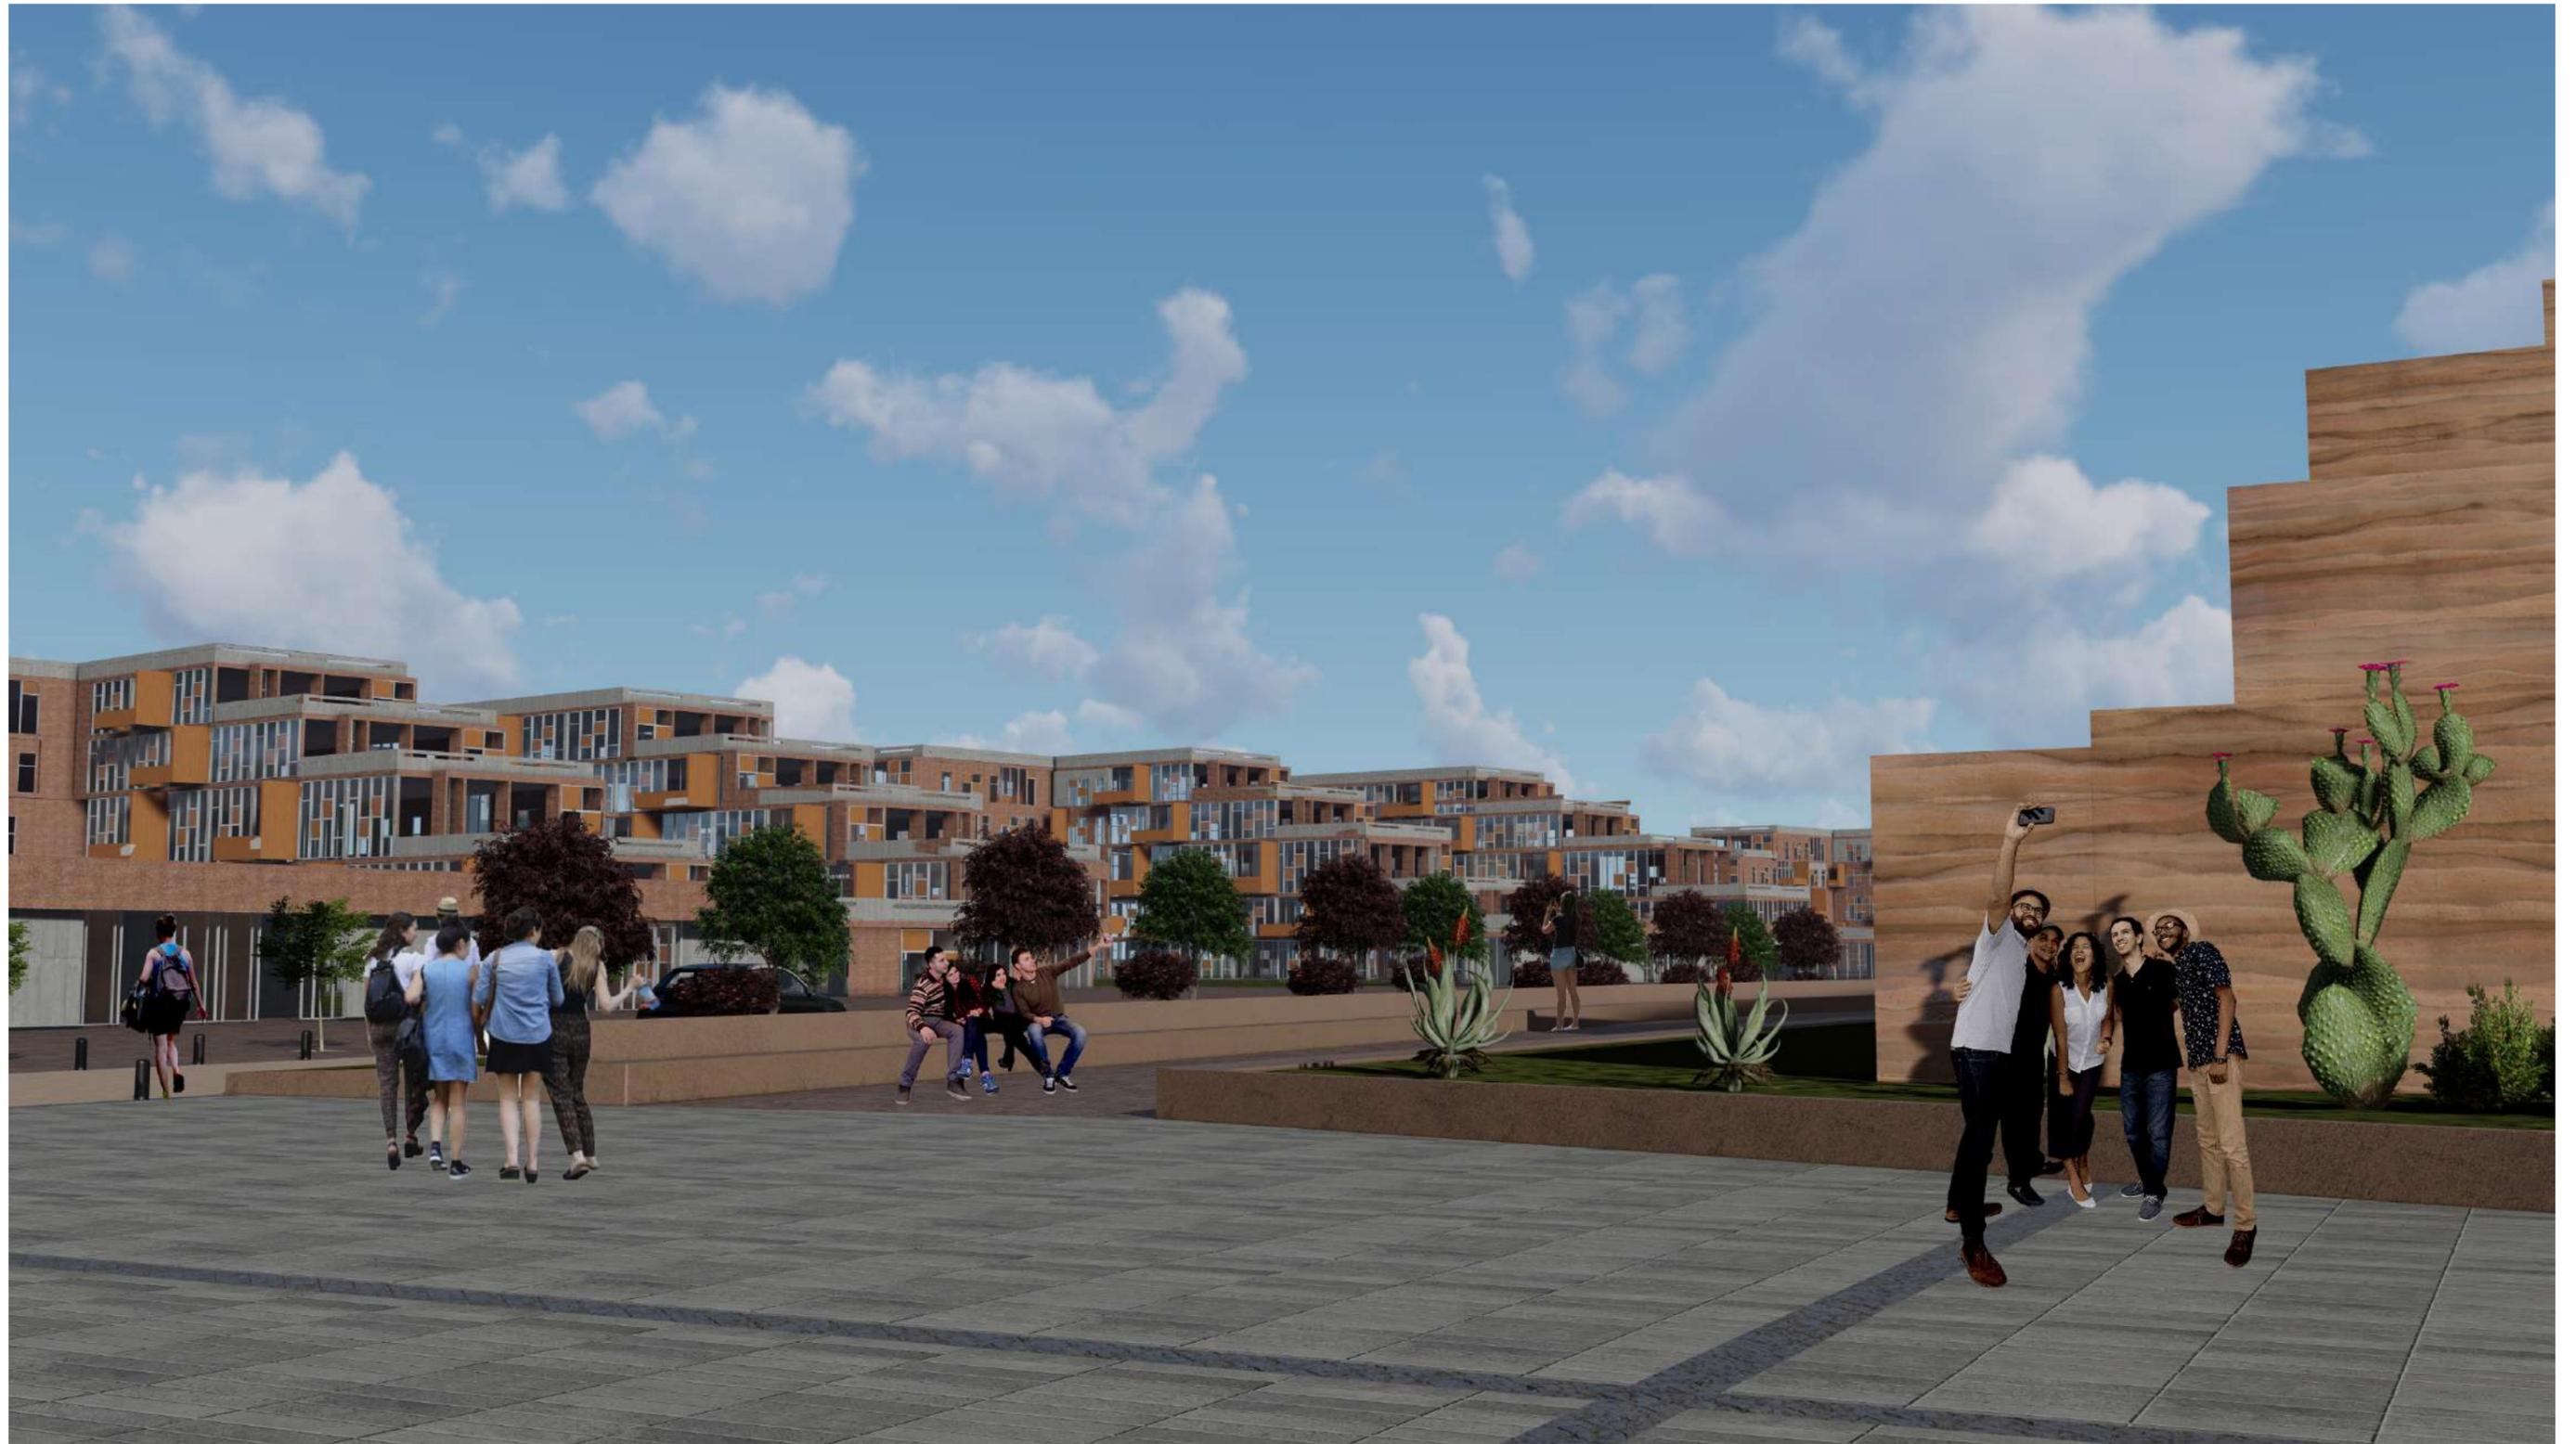
Finalmente, el desarrollo de las viviendas se desarrollan dentro del lote de la comunidad industrial como se mencionó anteriormente. La forma urbana del complejo de viviendas se piensa imitando a la forma de la huaca, generando desniveles o terrazas desde donde se pueda observar la alameda y las huacas principalmente. Se brindará cabida al total de viviendas que se reubicaron. Asimismo, se brindará estacionamiento subterráneo a todas estas viviendas, así como al resto de las viviendas del barrio.

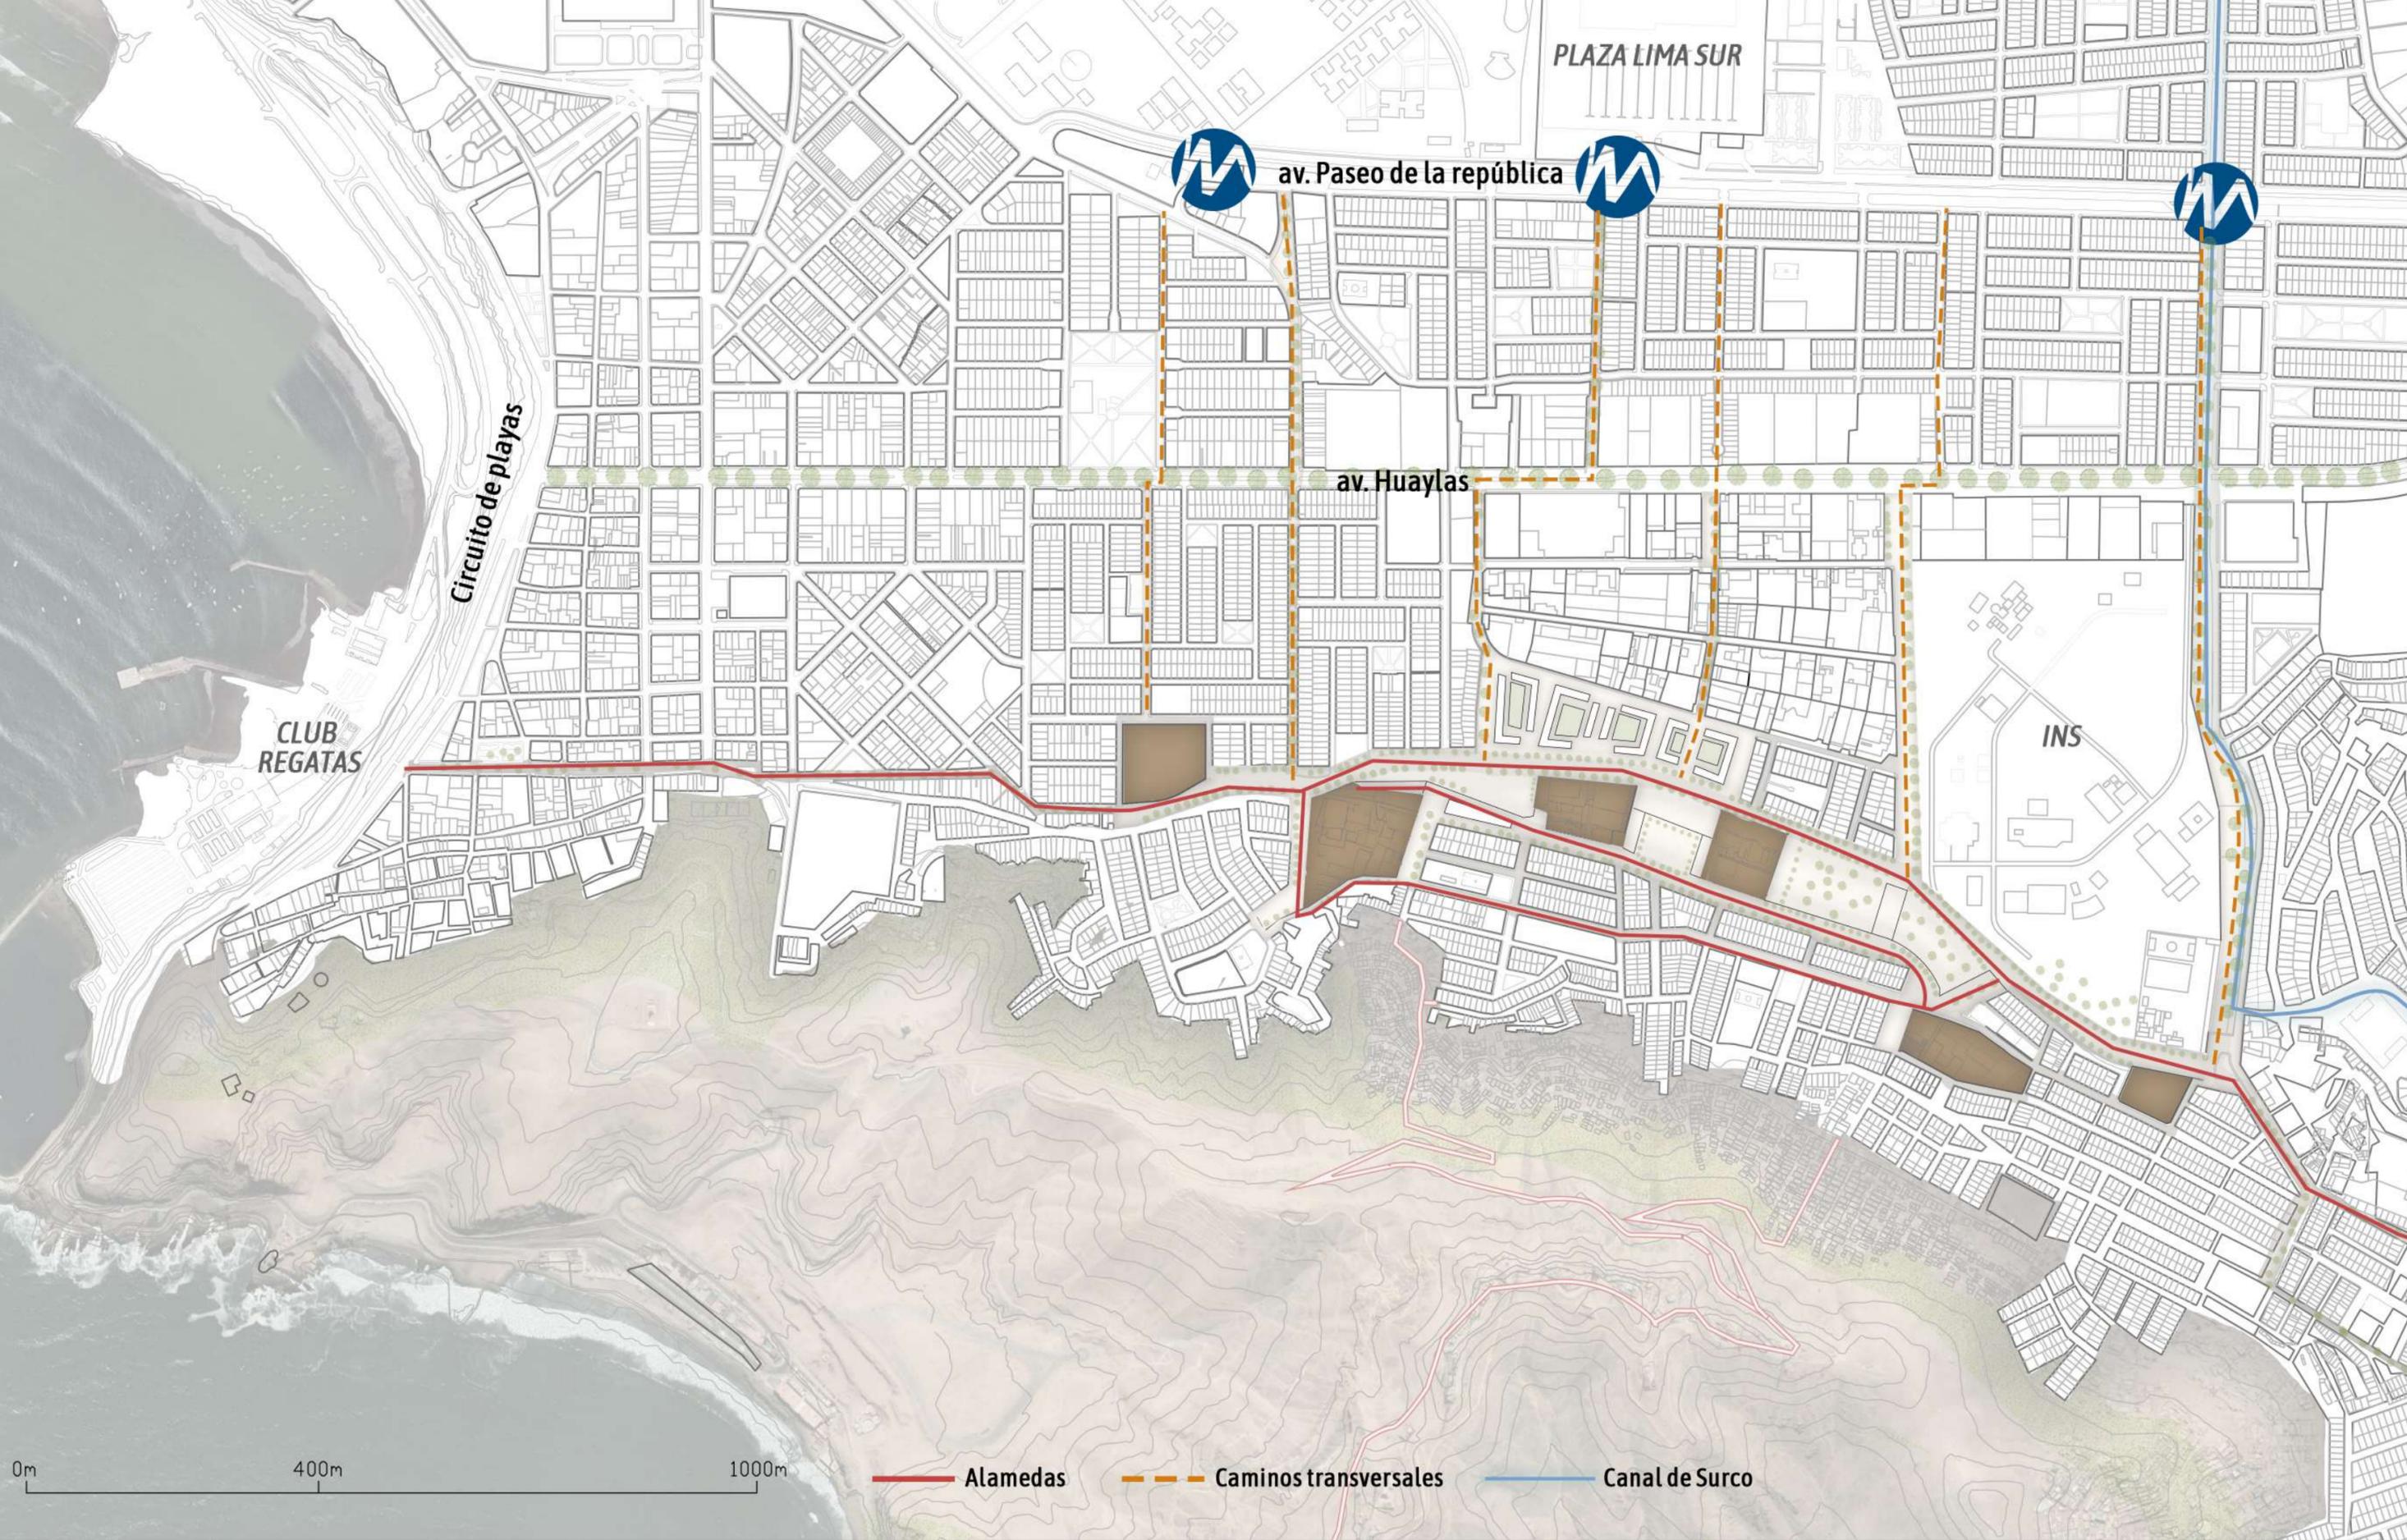
- COMEDOR POPULAR
- TALLERES PRODUCTIVOS
- FERIAS ITINERANTES
- PLAZA DE AGUAS
- ESPACIOS DEPORTIVOS
- BIBLIOTECA
- EQUIPAMIENTO PÚBLICO
- PLAZA
- MUSEO
