**Paseo Patrimonial. Puesta en valor del complejo arqueológico  
de Armatambo**

**TESIS PARA OBTENER EL TÍTULO PROFESIONAL DE  
ARQUITECTO**

# ***RECONEXIÓN PATRIMONIAL***

*Reconversión del barrio de Armatambo*

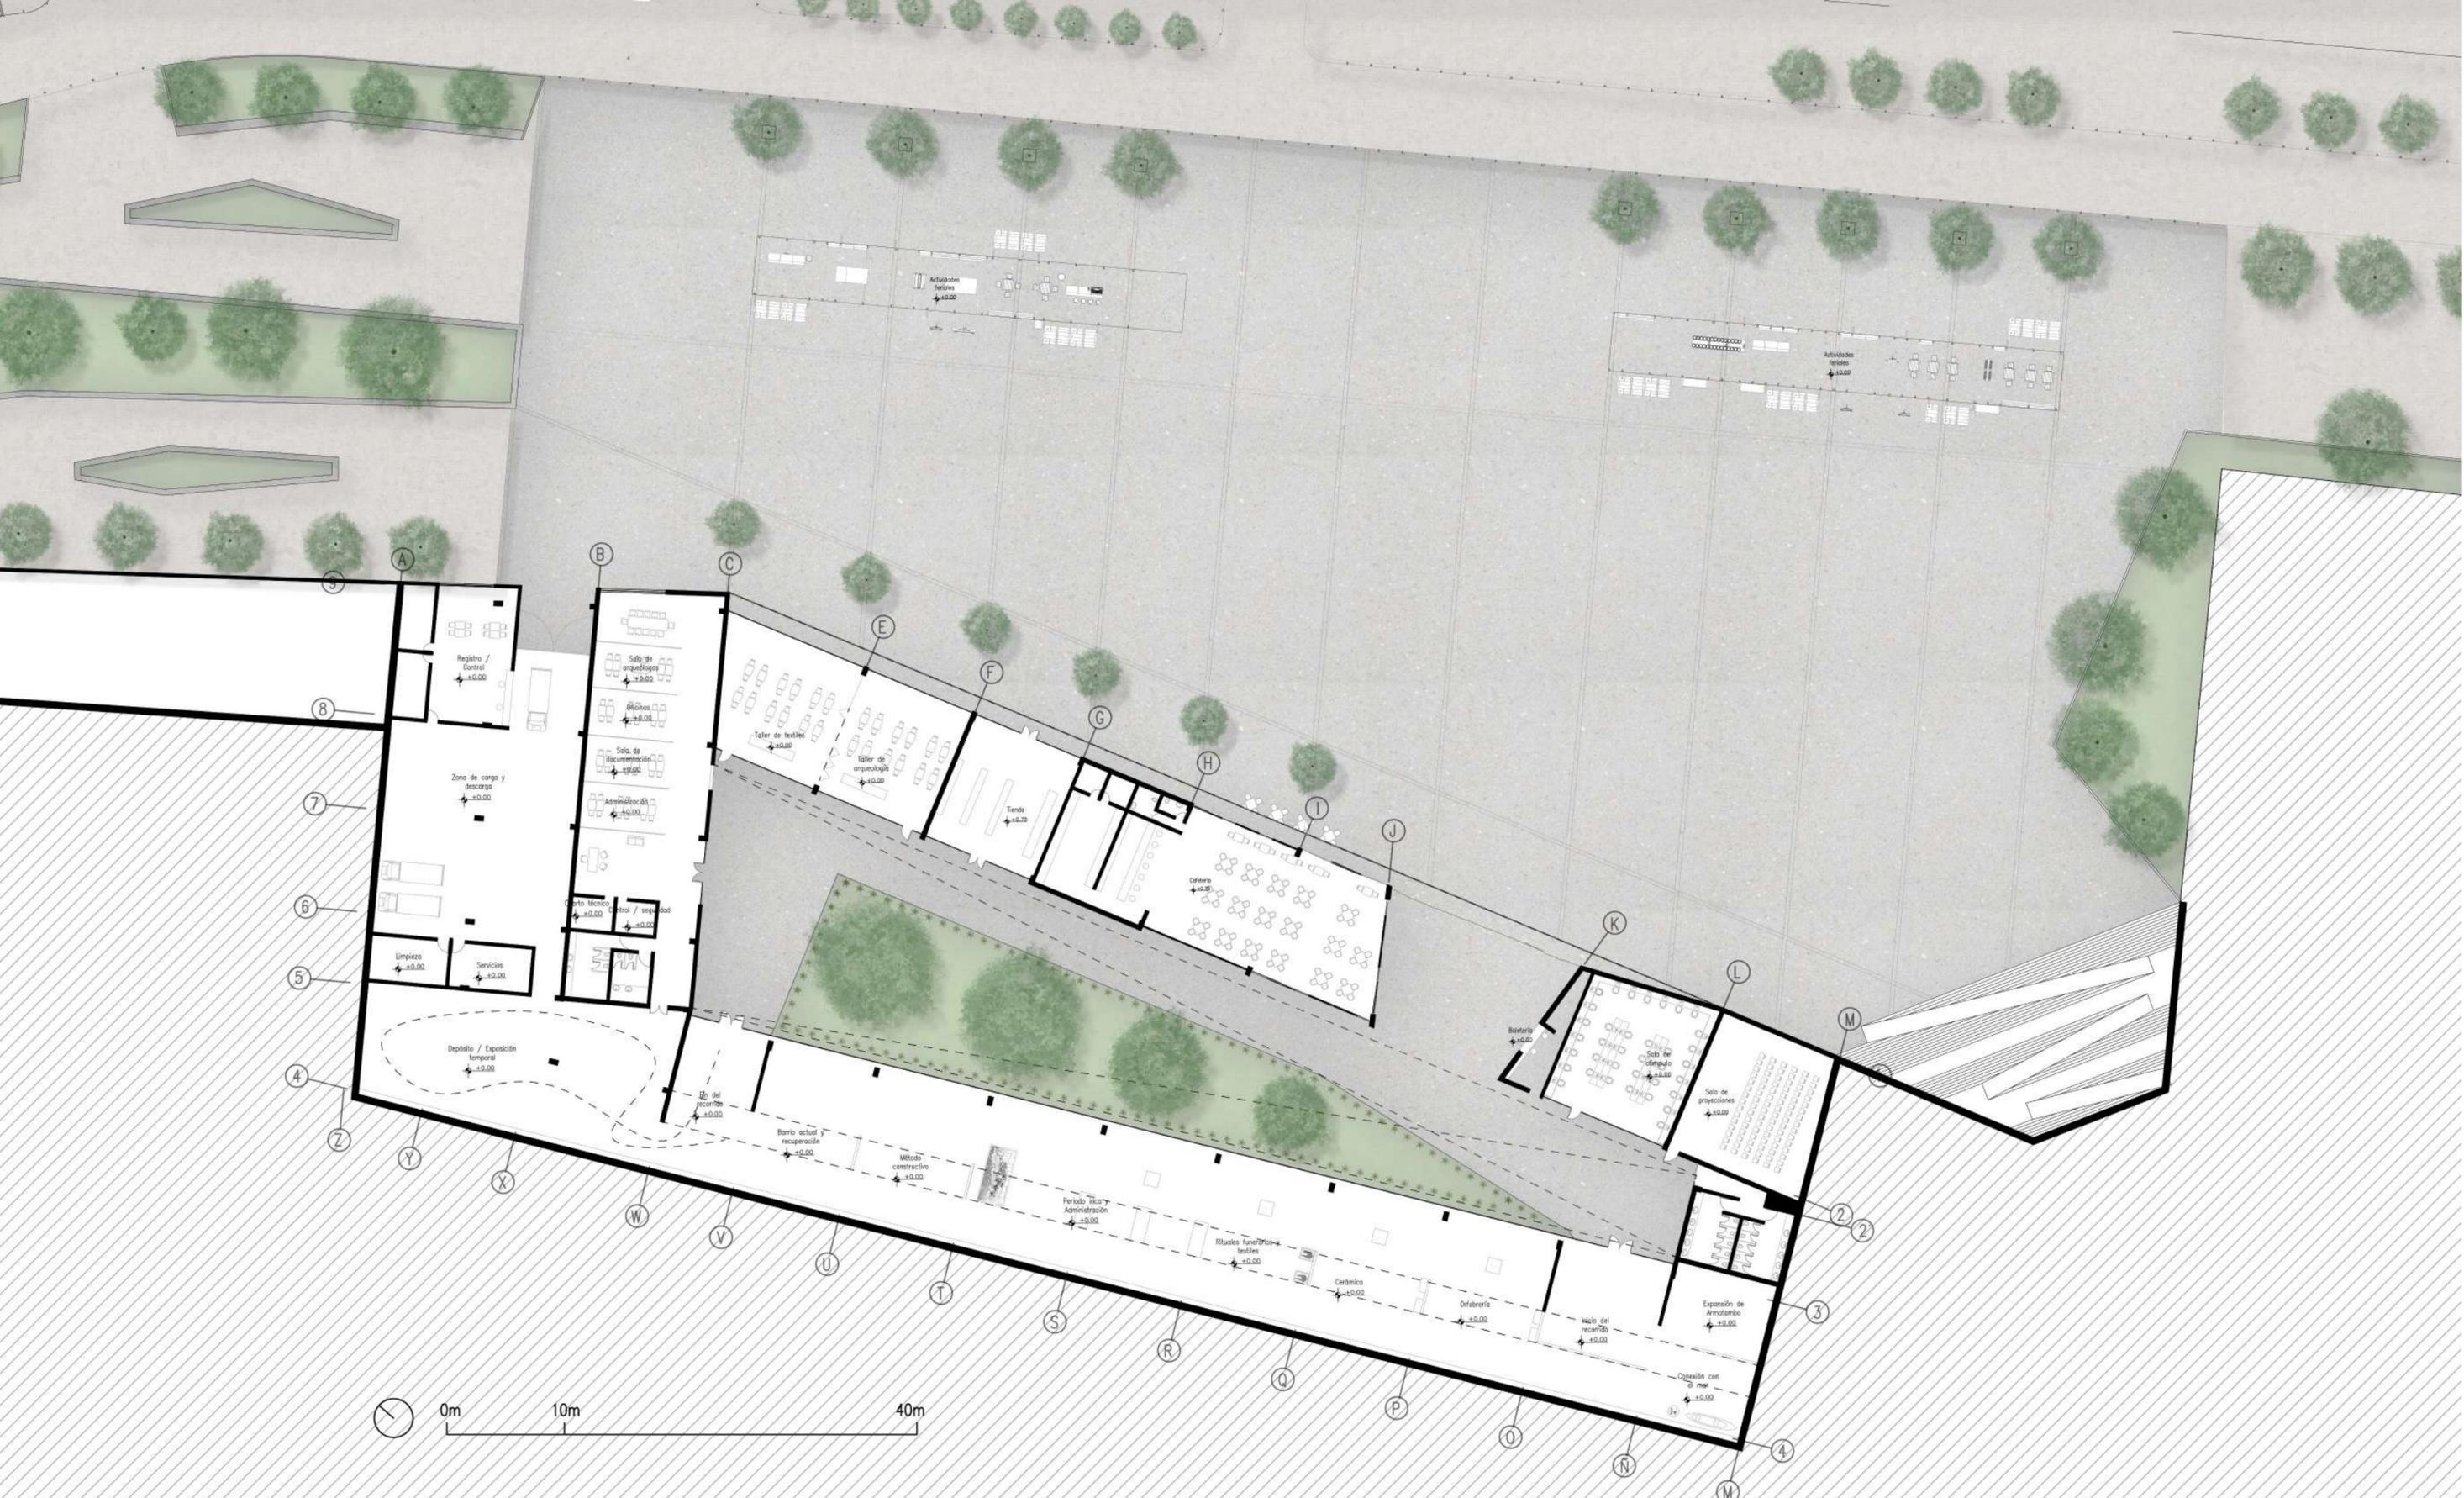
L4

NOMBRE DE PLANO  
PLANTA 1  
MUSEO

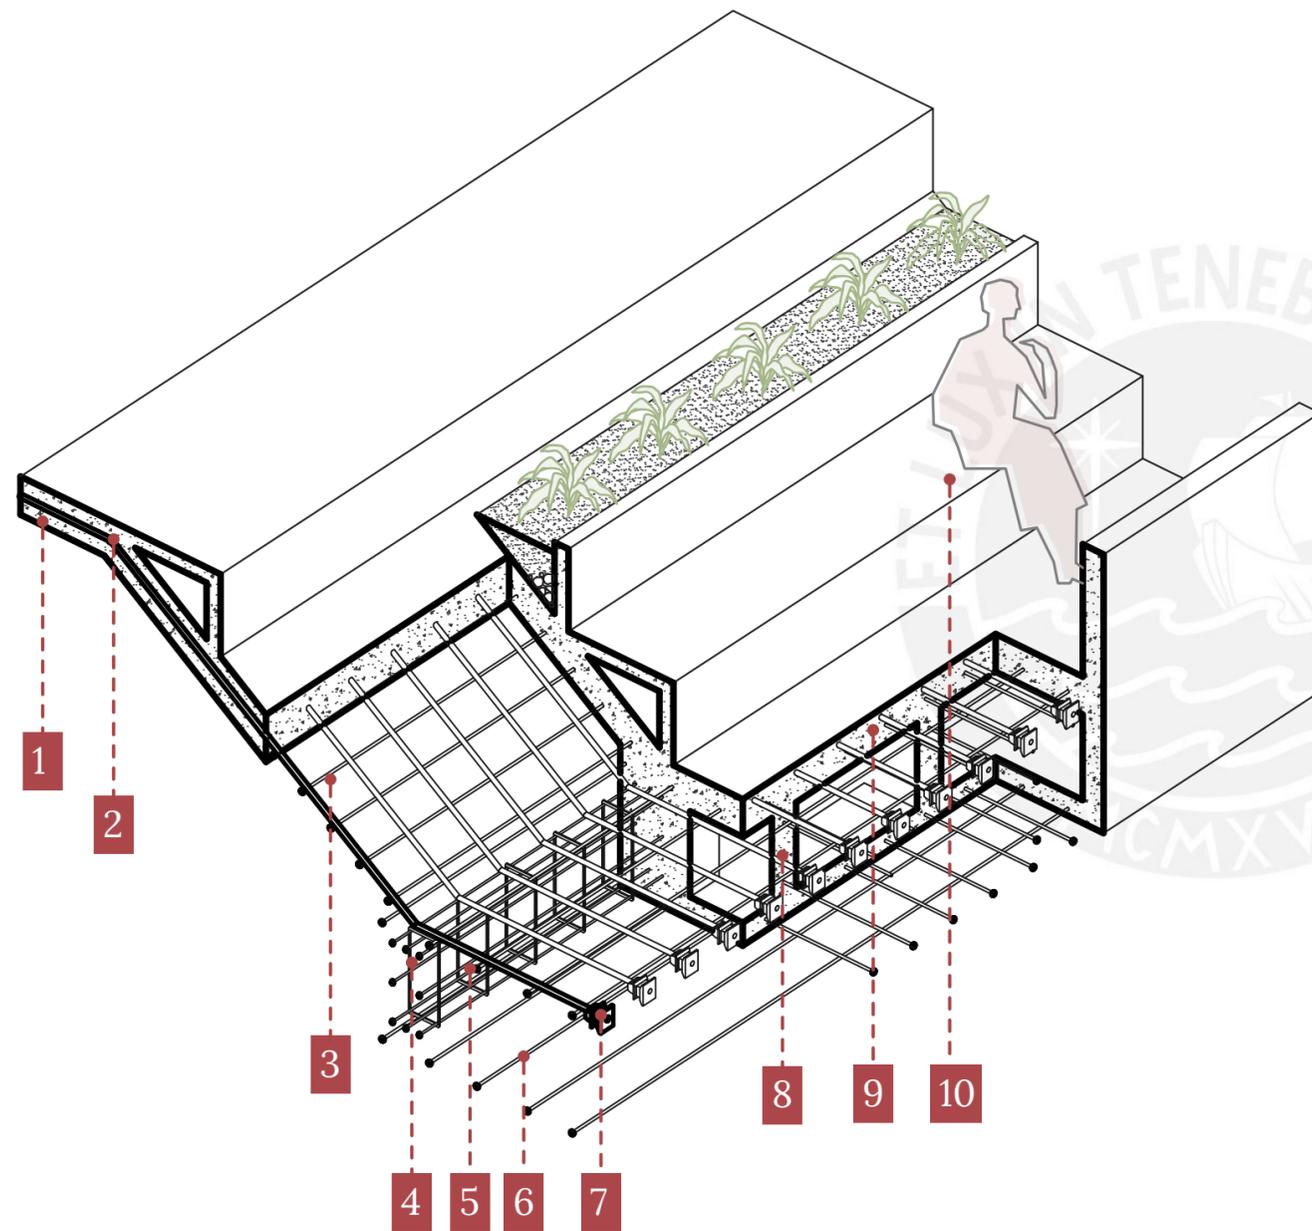
1. Losa de concreto postensado  
 $e = 0.25\text{m}$
2. Cable interior
3. Armado de refuerzo
4. Armado de refuerzo de viga
5. Armado de refuerzo superior
6. Armado de refuerzo de base
7. Anclaje
8. Vigueta de losa nervada
9. Losa nervada
10. Asiento de concreto  
 $h = 0.45\text{m}$

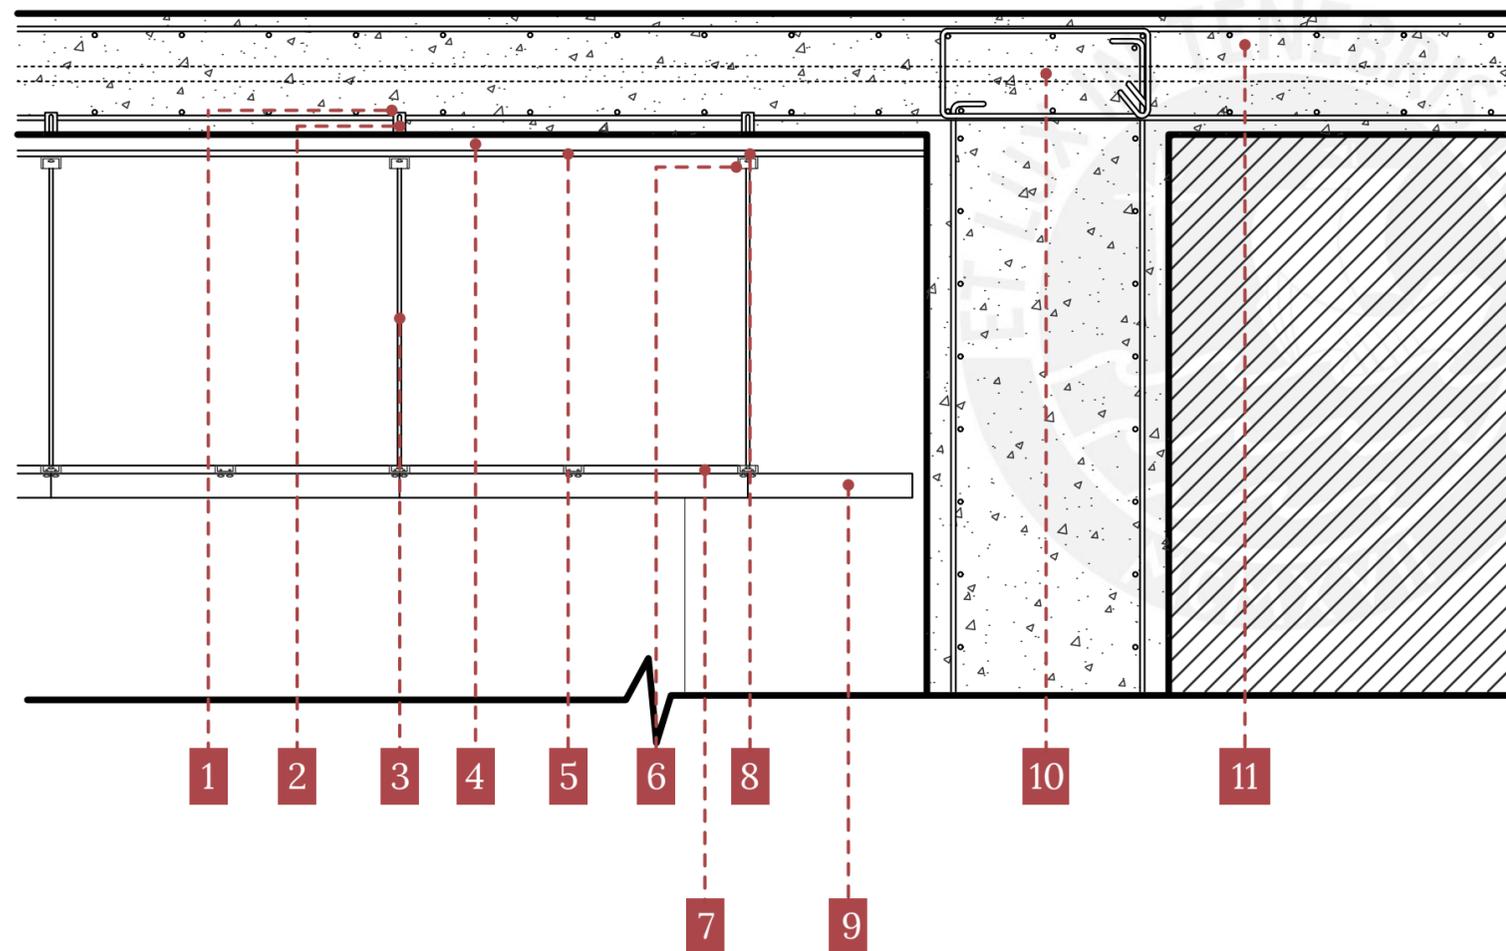
1. Taco
2. Perno de anclaje
3. Estructura vertical de acero
4. Placa acústica
5. Placa de cartón y yeso laminado
6. Perfil "C" de acero
7. Estructura horizontal de acero
8. Perno
9. Placa superboard
10. Cable interior
11. Losa de concreto postensado  
 $e = 0.25m$
