**PONTIFICIA UNIVERSIDAD
CATÓLICA DEL PERÚ**

Análisis de vulnerabilidad física para la prevención del riesgo
sísmico en el AH Lomo de Corvina, Villa El Salvador

Tesis para obtener el grado académico de Magíster en Ingeniería Civil
con mención en Gestión de Riesgos Naturales que presenta:

Lima, 2021

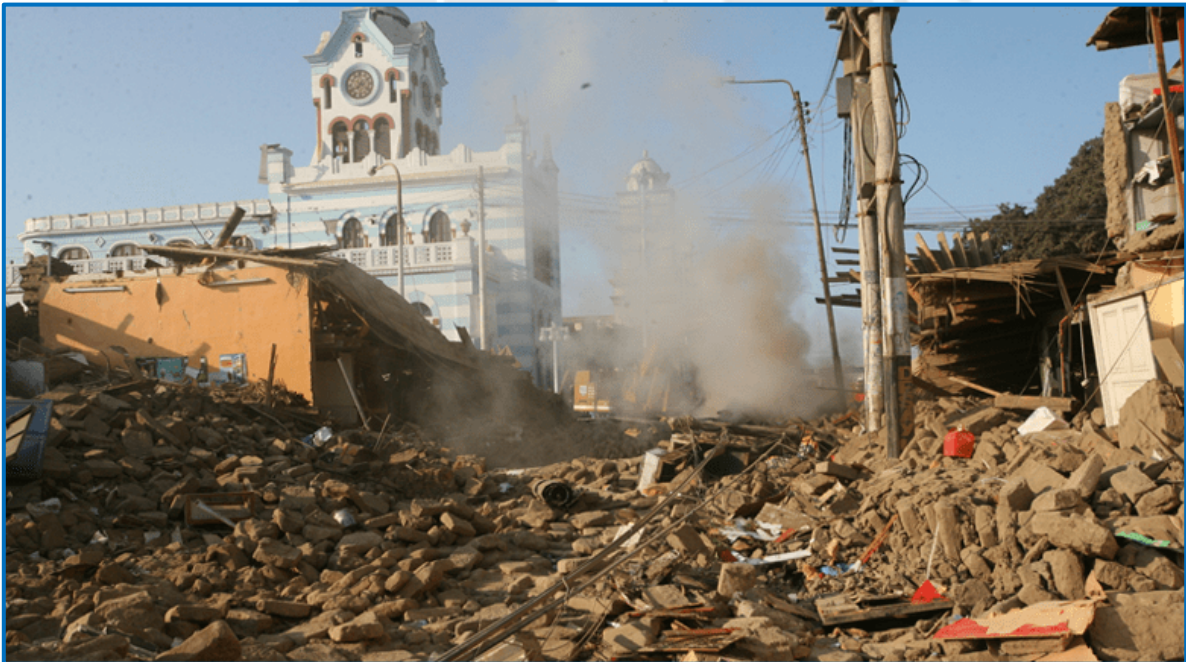
Figura 1. Terremoto del año 2007 de la ciudad de Pisco, Ica en el cual se aprecia los daños causados (Fuente Exitosa Noticias 2020)

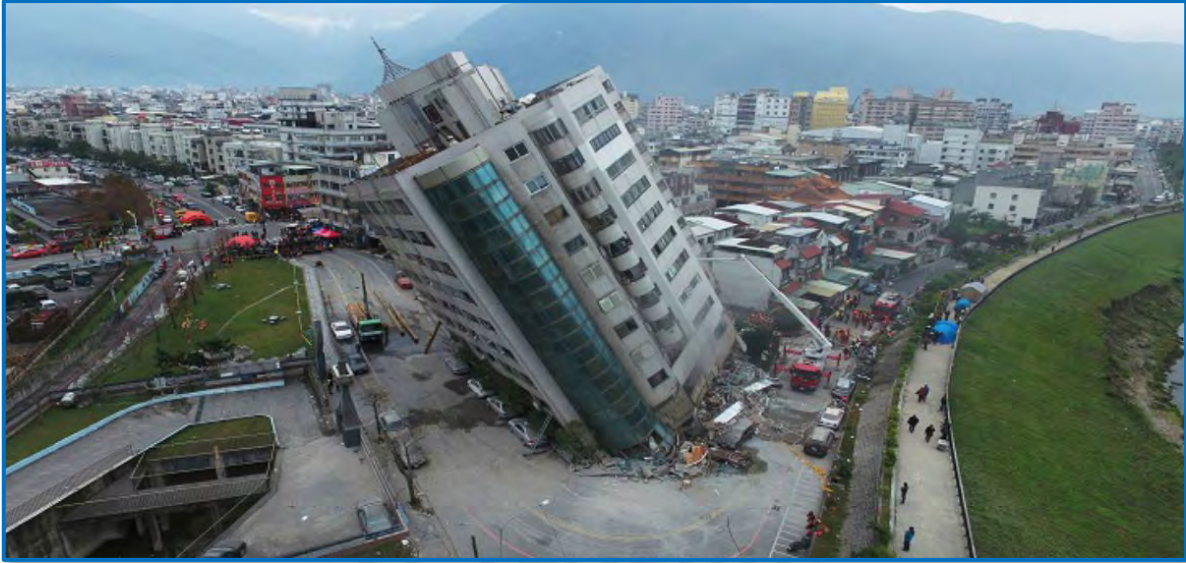
Figura 3. Edificio colapsado debido a licuefacción del suelo tras un terremoto (Fuente GeoQuantics 2020)

Similar al caso de la zona de estudio, se condujo un estudio similar en una zona costera frente al mar con suelo arenoso en el litoral de Nariño, Colombia. Se descubrió que los lugares con estas características en el caso de un evento sísmico son susceptibles debido al fenómeno de licuefacción (Arellano et al.2003). Por ser una zona de suelo arenoso es normal tener aceleraciones mayores a los 0.40 g. Las edificaciones también habían sido construidas de maneras deficientes en cuanto a elementos estructurales de madera, ladrillo o concreto (Arellano et al. 2003). Esta descripción es similar a una zona como el Asentamiento Humano Lomo de Corvina en Villa El Salvador. En la figura 3, se aprecia los daños que causa la licuefacción a las cimentaciones de un edificio.

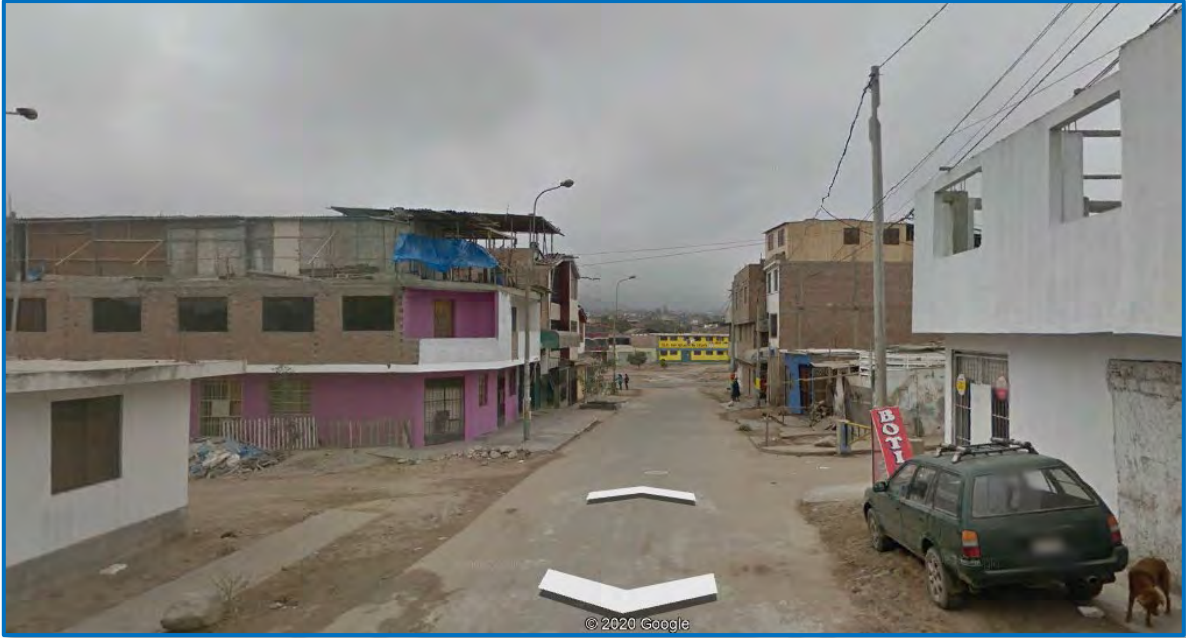
Figura 12. Viviendas de albañilería en la zona de Lomo de Corvina donde se nota que algunas pueden tener hasta 4 pisos (Fuente Google Earth)

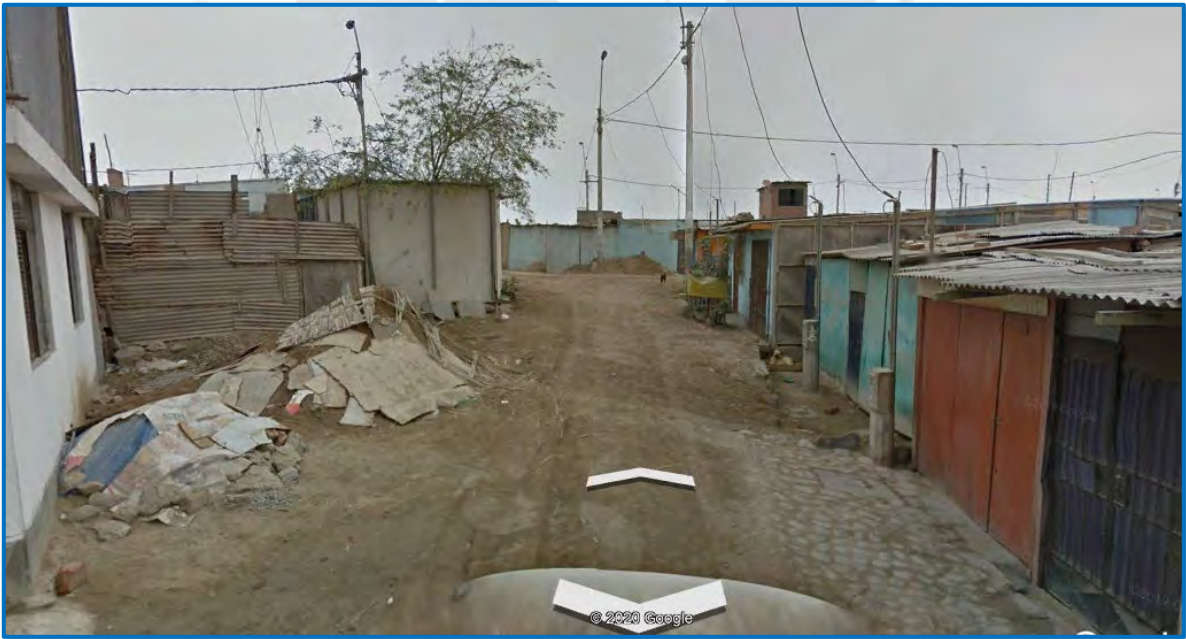
Figure 13. Viviendas de albañilería, adobe, madera y estera en la zona de Lomo de Corvina (Fuente: Google Earth)

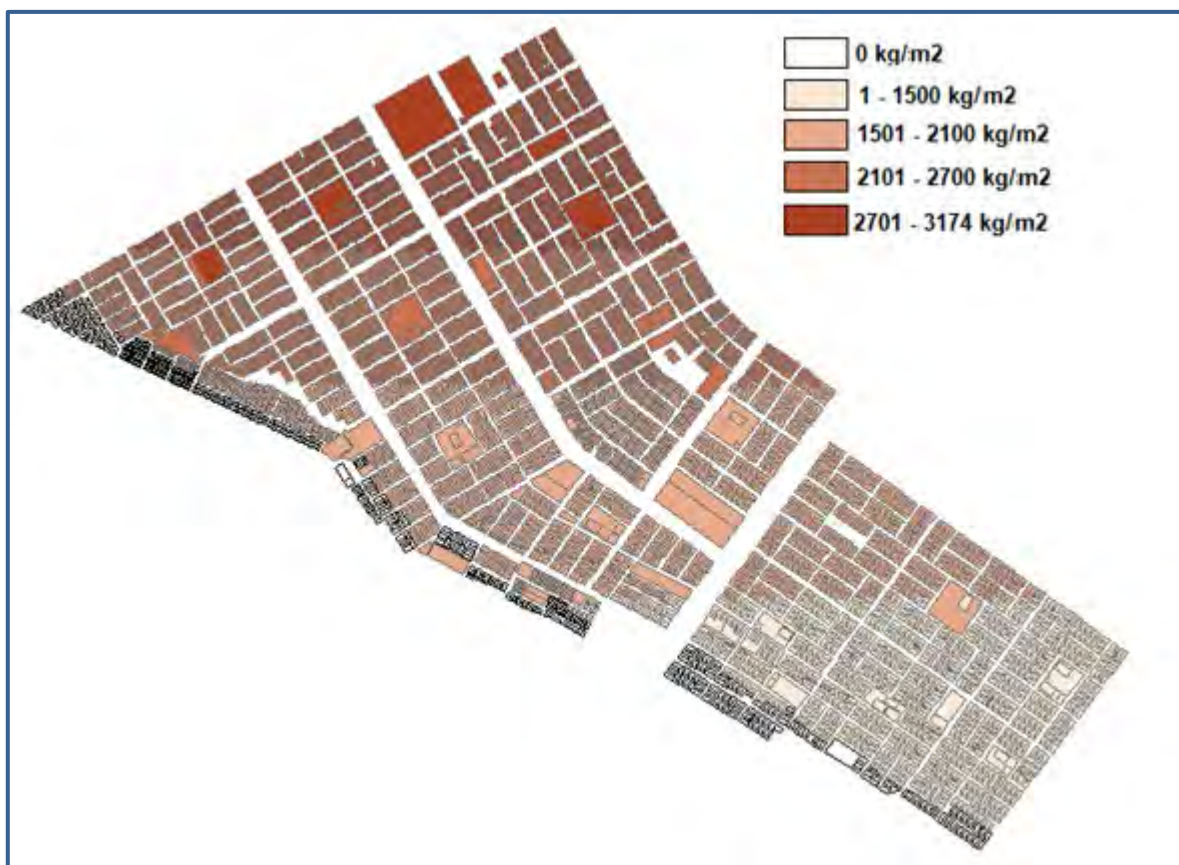
Figura 15. Mapa de intensidad de materiales de lotes de albañilería

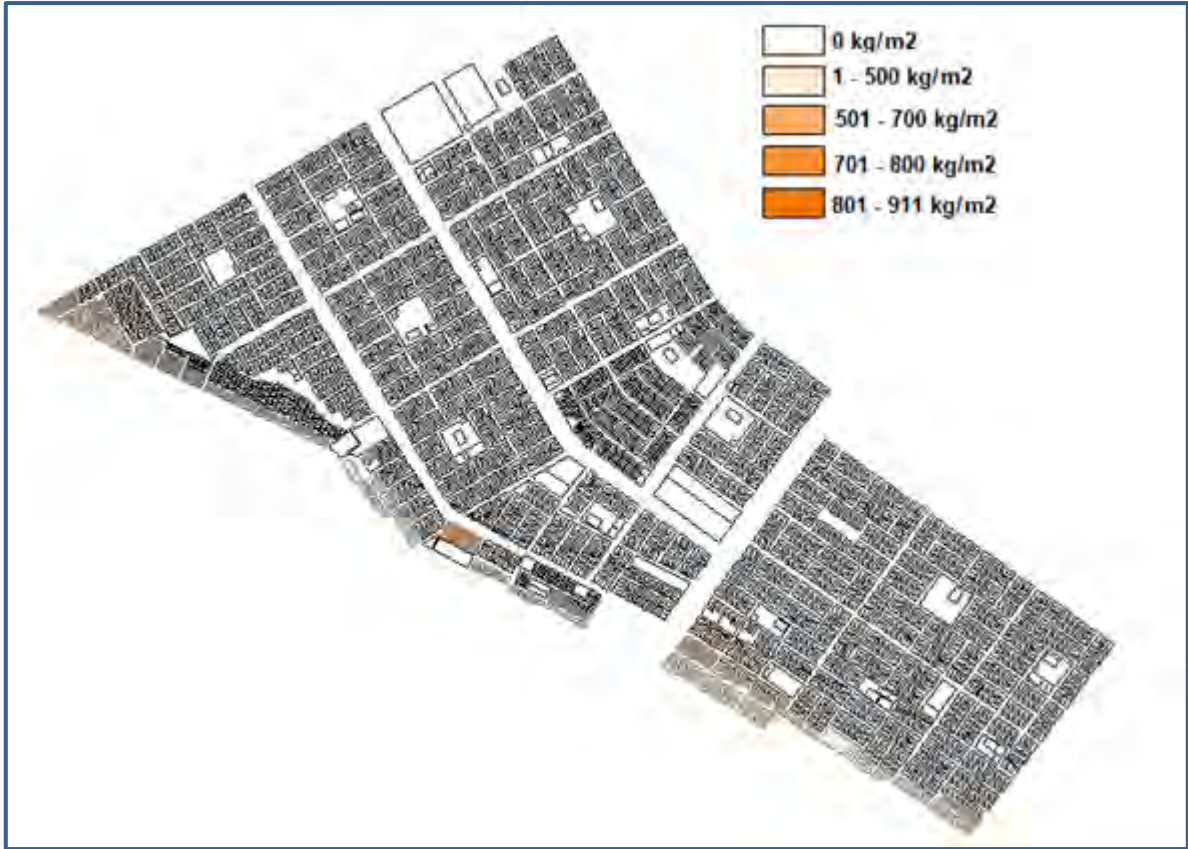
Figura 16. Mapa de intensidad de materiales de lotes de adobe

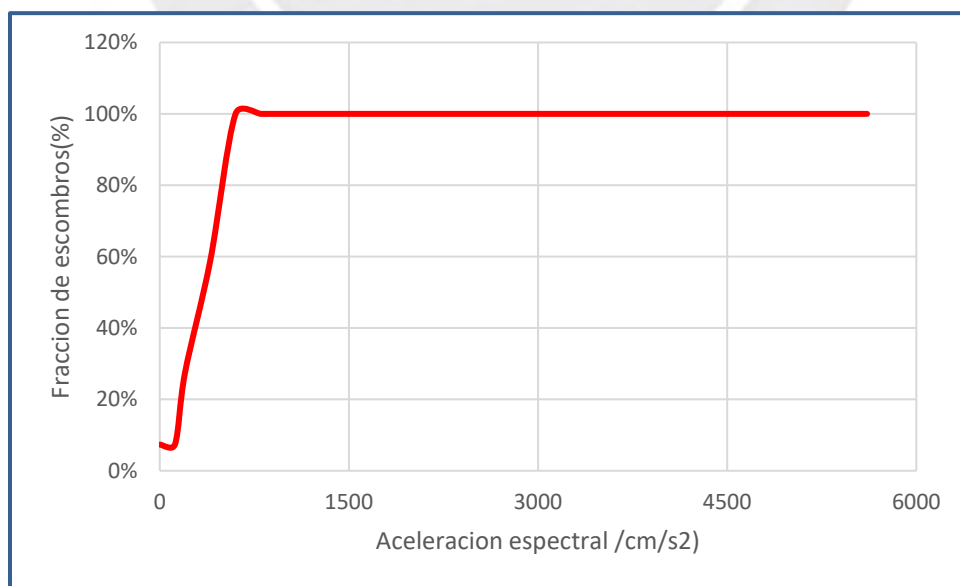
Una vez obtenidos estos datos se elaboraron las curvas de fragilidad de escombros los cuales están expresados como aceleración espectral en centímetros por segundo al cuadrado y la fracción de escombros expresada en porcentaje.

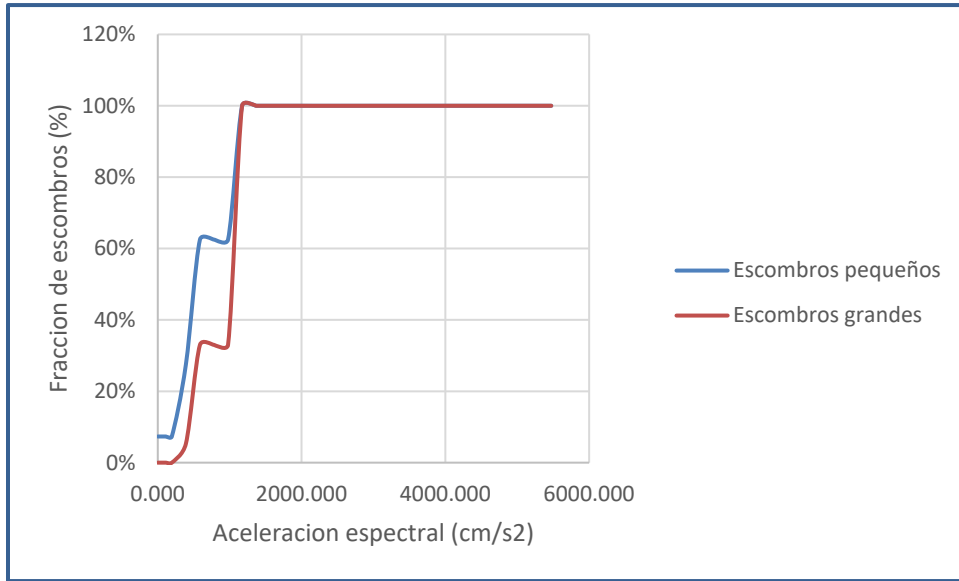
Figura 26. Curva de escombros para albañilería de 3 pisos (Fuente: elaboración propia)

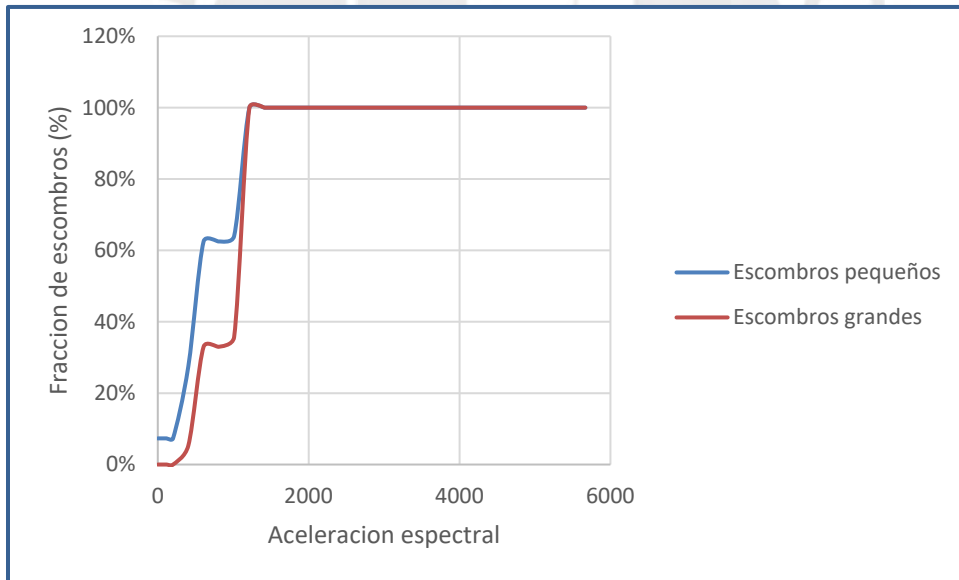
Figura 27. Curva de escombros para albañilería de 4 pisos (Fuente: elaboración propia)

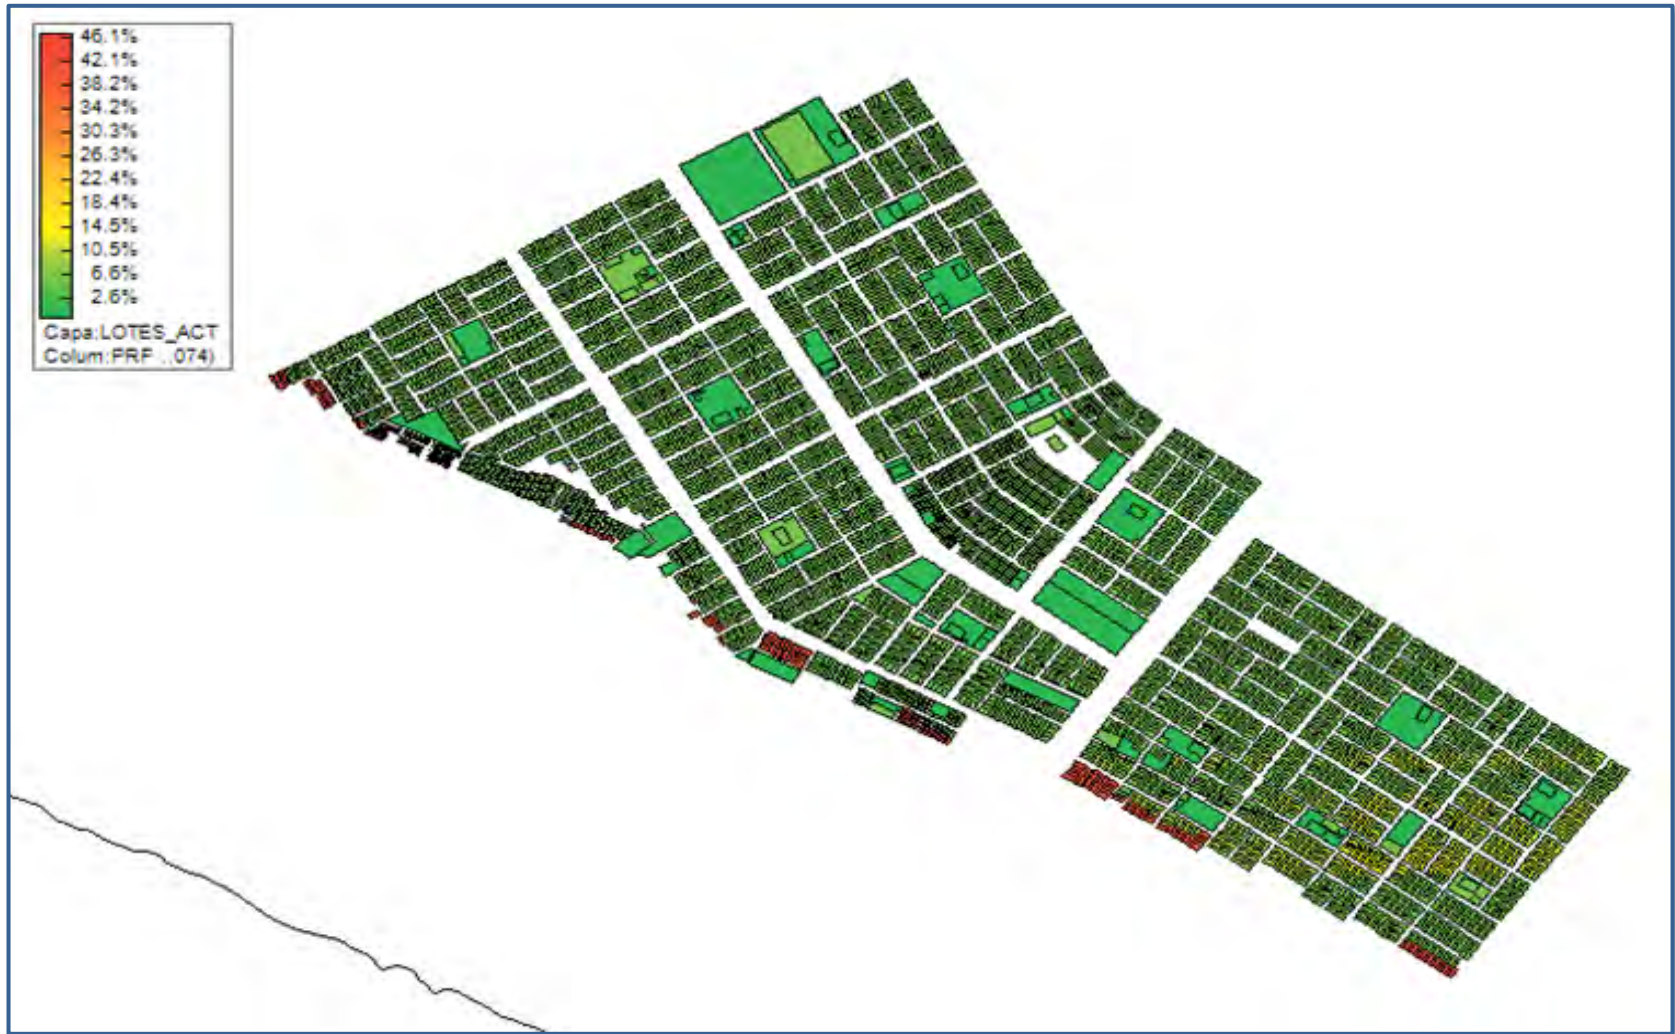
Figura 28. Daños generados en viviendas para un sismo de intensidad moderada 6.26 Mw para la zona de estudio, la leyenda muestra el porcentaje de escombros con respecto al stock de materiales (Fuente: Elaboración propia)

Los resultados se muestran a continuación. Como se puede observar, la figura 28 muestra los daños generados a los lotes de albañilería y adobe para un sismo de 6.26 Mw. Los daños son de ligeros a moderados como se puede observar para los lotes de albañilería cuyos porcentajes de escombros están entre los 10% y 20% mientras que los de adobe oscilan entre el 30% hasta el 50%. Esto nos demuestra que, ante un sismo de intensidad leve, las viviendas de albañilería pueden soportar la intensidad de 6.26Mw. Sin embargo, los lotes de adobe muestran daños que pueden requerir reparación.

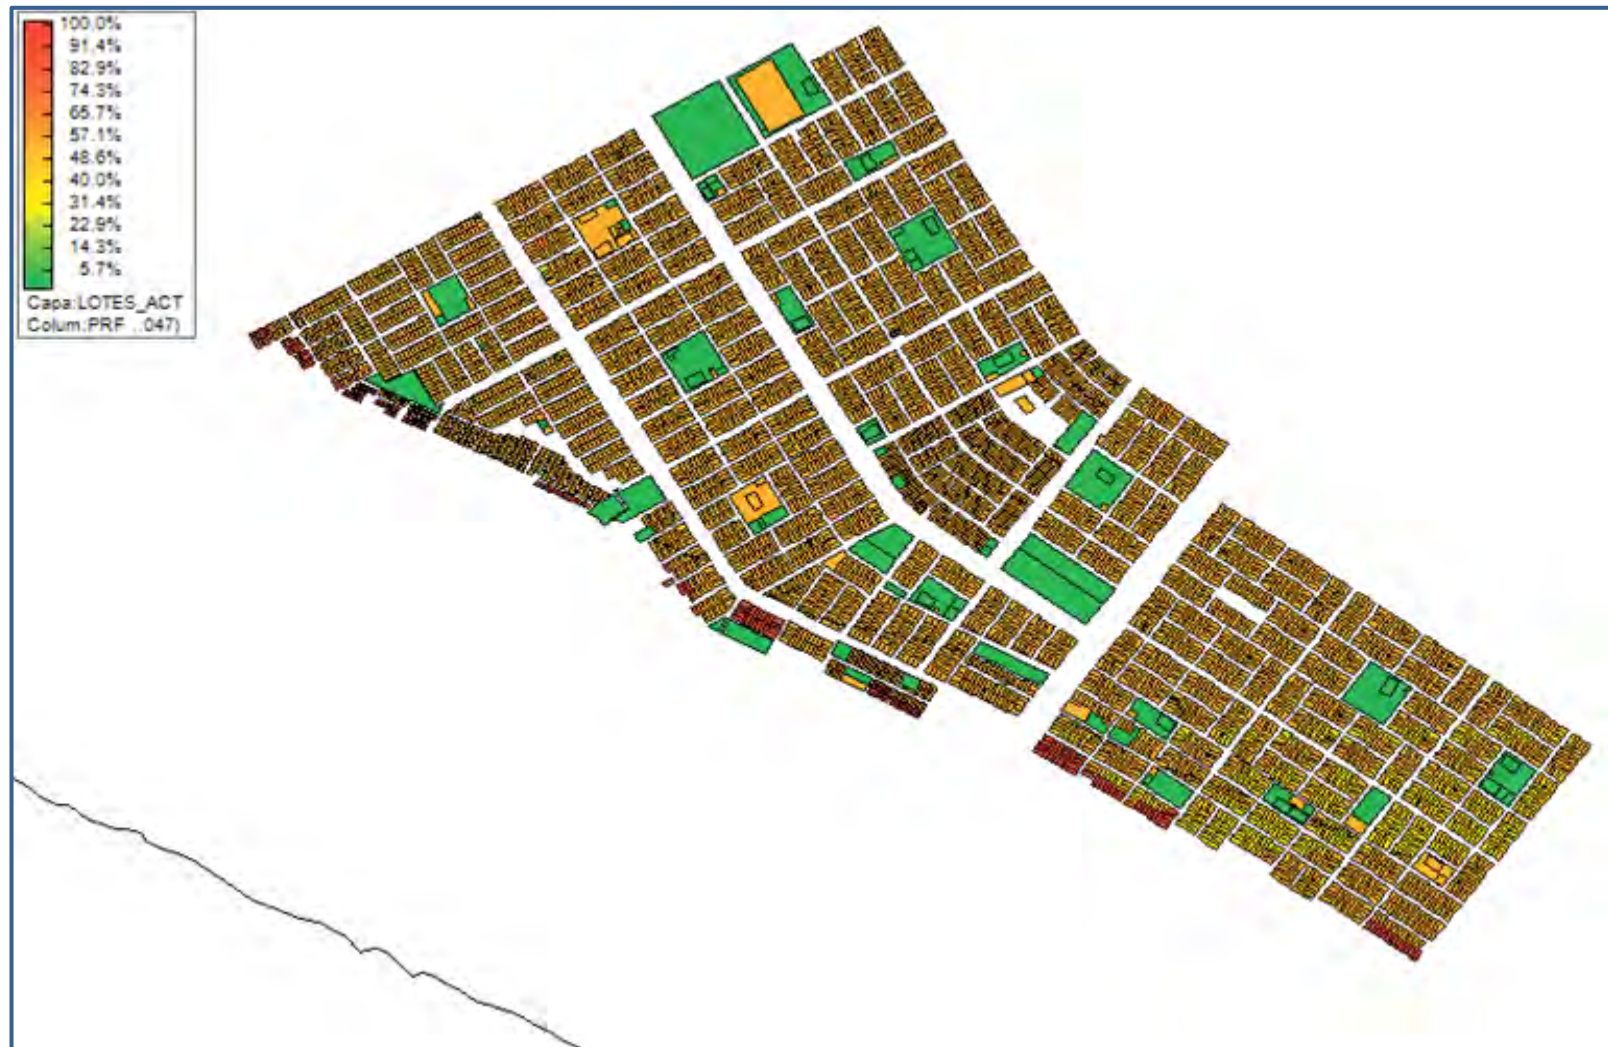
Figura 29. Daños generados en viviendas para un sismo de intensidad moderada 7.34 Mw para la zona de estudio, la leyenda muestra el porcentaje de escombros con respecto al stock de materiales (Fuente: Elaboración propia)

En la figura 29, se aprecia que ante un sismo de 7.34 Mw las viviendas de adobe son seriamente dañadas mientras que las viviendas de albañilería demuestran daños considerables. Esto se aprecia dado que los escombros producidos para las viviendas de adobe están en un rango de daños del 70% al 80% mientras que los de albañilería están dentro del 50% al 60% de daños.

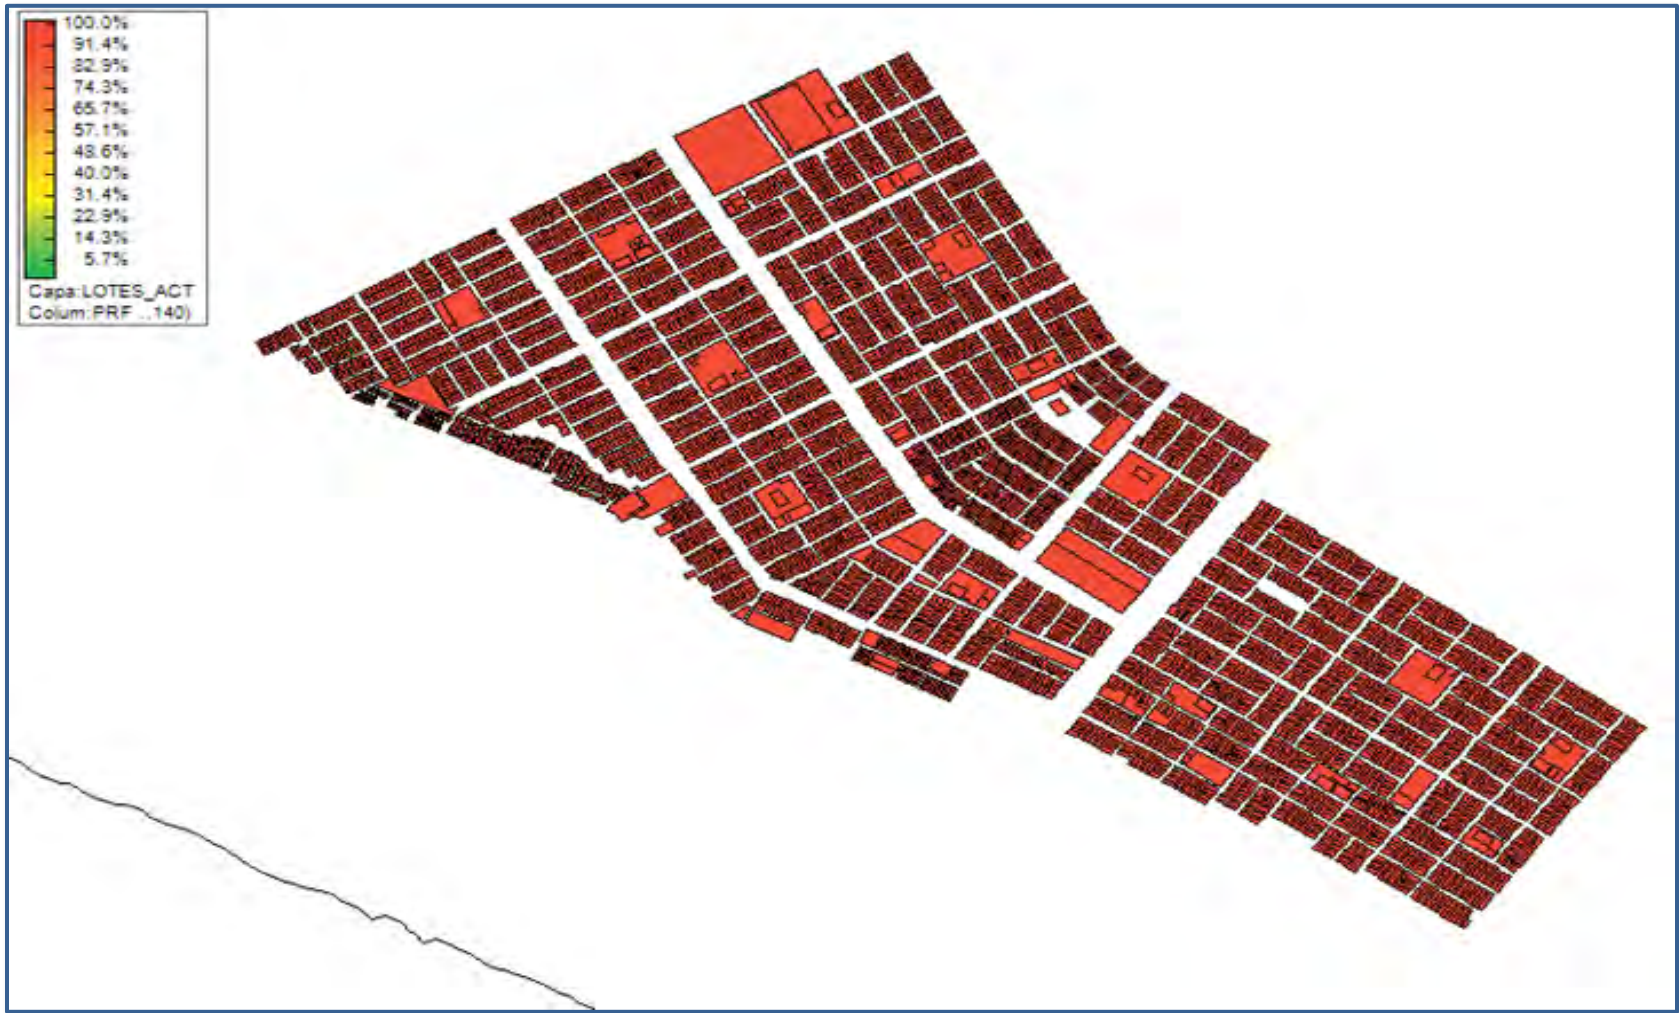
Figura 30. Daños generados en viviendas para un sismo de intensidad moderada 8.42 Mw para la zona de estudio, , la leyenda muestra el porcentaje de escombros con respecto al stock de materiales (Fuente: Elaboración propia)

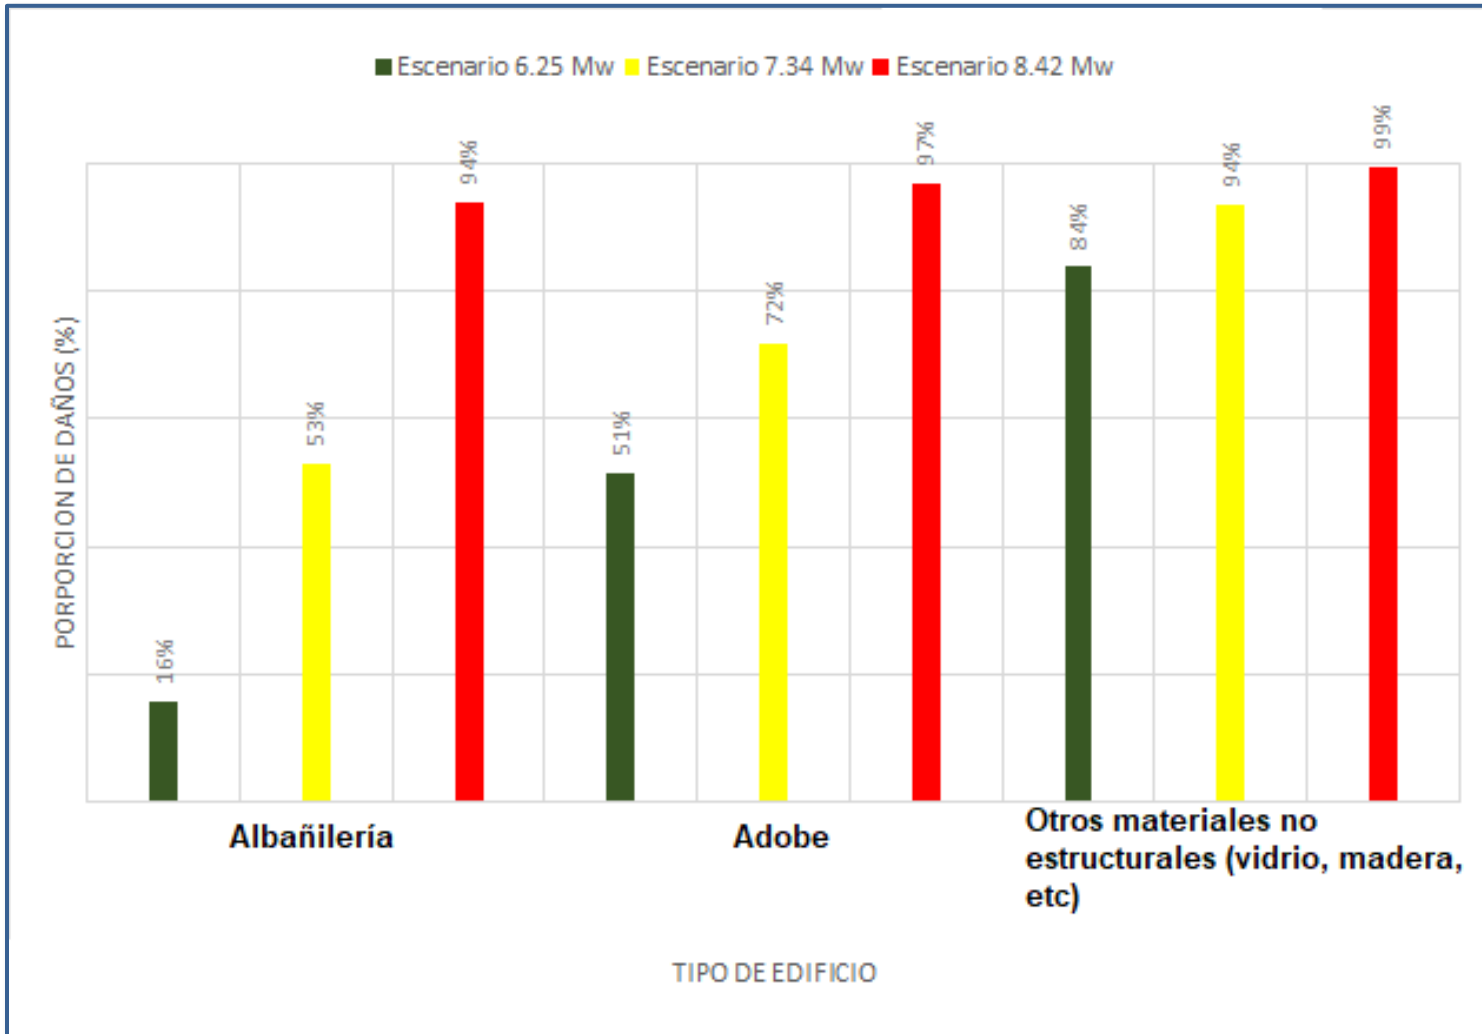
Figura 31. Perdidas por tipo de vivienda y escenario sísmico en porcentaje de daños con respecto al stock de materiales

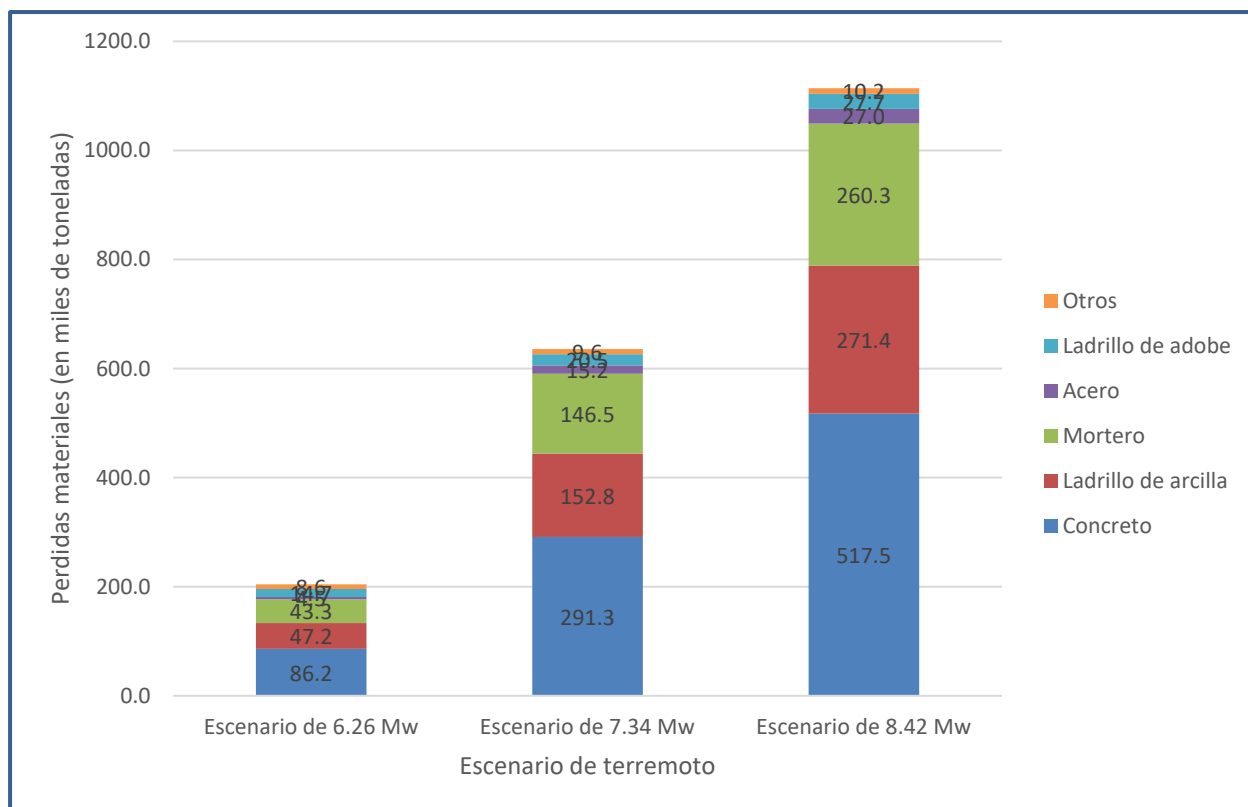
Figura 32. Pérdidas en el stock de materiales en base al tipo de material y escenario de sismo

En la tabla 14 y la figura 32, se observan las cantidades de materiales perdidos por los 3 escenarios sísmicos de estudio. El escenario sísmico leve produce 202000 toneladas de escombros, el escenario de sismo moderado produce 635000 toneladas de escombros y el escenario severo produce 1112000 toneladas de escombros. Si se toman estas cifras y se contrastan con respecto al stock de materiales se obtienen los respectivos porcentajes de daños como se muestra en la figura 31. Como se puede observar, los porcentajes son muy elevados aún para el escenario de sismo leve. Esto se debe al tipo de terreno de la zona lo cual genera una mayor aceleración del suelo durante un evento sísmico.

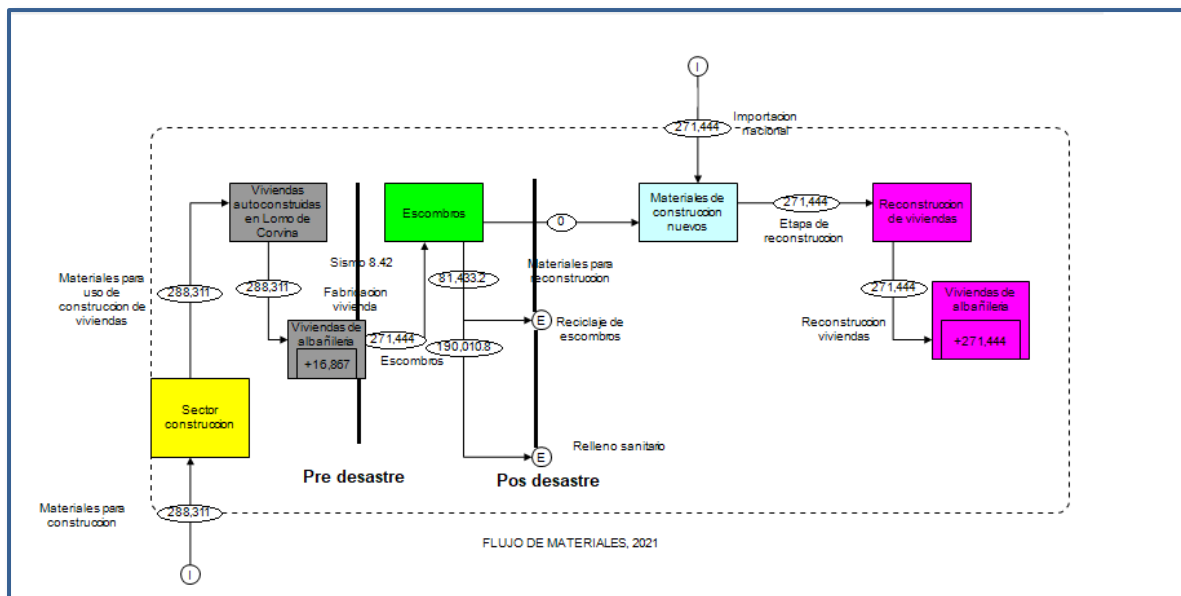
Figura 34. Análisis de flujo de materiales para el escenario de 8.42 Mw para las viviendas de albañilería, caso de ladrillos de albañilería (Fuente: elaboración propia)

Con respecto al segundo material predominante en las viviendas de albañilería, se tiene los ladrillos de arcilla. Para el análisis del escenario de 8.42 Mw, se obtienen 271444 toneladas de escombros en ladrillos. De la misma forma que el cemento. Se estima que se puede reciclar aquellos que no se encuentren dañados para reutilizarse, aproximadamente un 30 %, dado que pueden ser molidos a partículas más finas y servir como base de carreteras y caminos (NSW Government 2020). El resto de escombros resultantes restantes serán trasladados a un relleno sanitario municipal. Los ladrillos para la reconstrucción tienen que ser importados de las regiones vecinas de Lima. Esto se debe a que las fábricas de ladrillos están muy distantes de la zona de Lomo de Corvina.

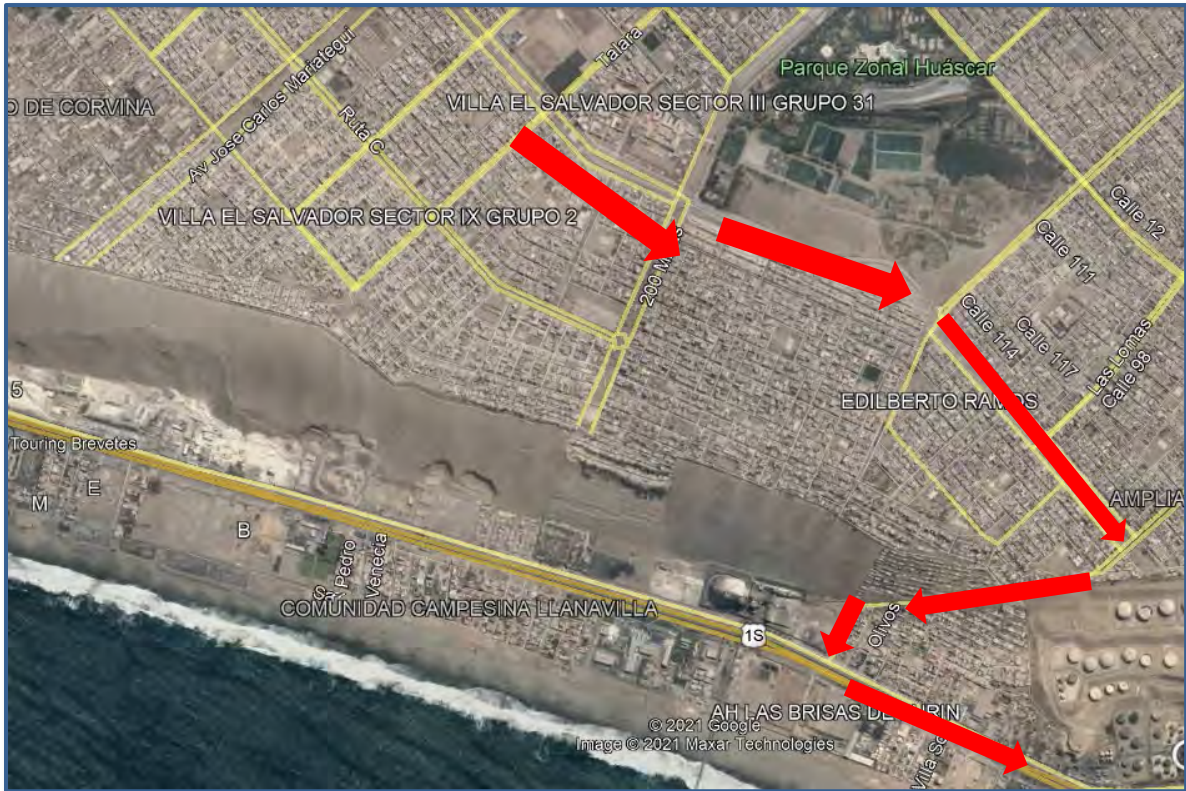
Figura 35. Ruta recomendada para evacuación de escombros (Fuente: Google Earth)

En la figura 35, se propone una ruta de evacuación de escombros la cual toma en cuenta avenidas grandes a fin de evitar aglomeraciones de vehículos en horas punta. Estas avenidas dan hacia la carretera Panamericana Sur la cual está en ruta hacia la zona destinada para relleno sanitario de Portillo Grande, distrito de Lurín. Este es el relleno sanitario más apropiado aledaño a la zona (Giraldo 2020).
