EVALUACIÓN DEL EFECTO DE LAS CURVAS HORIZONTALES, ENTORNOS URBANOS Y LA VARIABILIDAD DE LA REGULARIDAD SUPERFICIAL DE LAS CARRETERAS, CON EL TIEMPO Y A LO ANCHO DE SU HUELLA, EN LA MEDICIÓN DEL PERFIL LONGITUDINAL MEDIANTE EL USO DE PERFILÓMETROS INERCIALES

Tesis sometida a la consideración de la Comisión del Programa de Estudios de Posgrado en Ingeniería Civil para optar al grado y título de Maestría Académica en Ingeniería de Transporte y Vías

LUIS DIEGO HERRA GÓMEZ

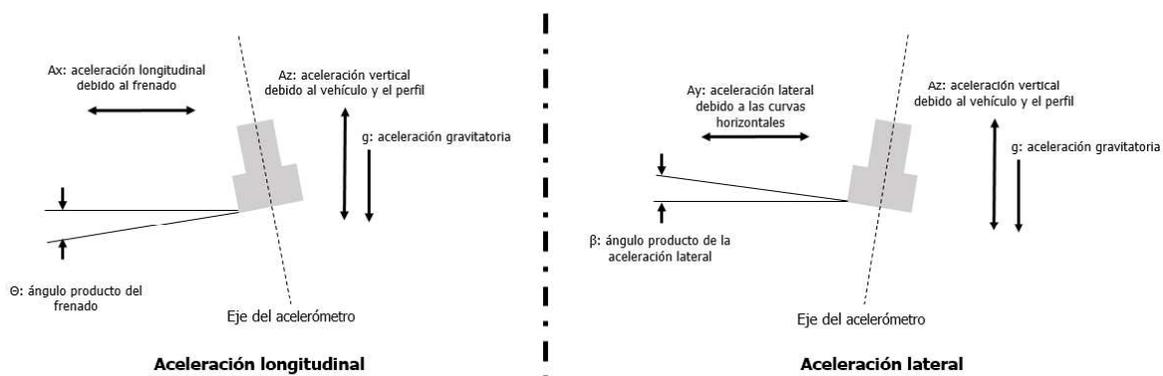
Las aceleraciones longitudinales producto del frenado producen un efecto similar al de una curva en carretera, ya que pueden provocar cierto grado de inclinación del acelerómetro y consecuentemente que un componente de la aceleración longitudinal debido al frenado sea percibido por el acelerómetro del equipo como si fuera parte de la aceleración vertical (ver Figura 2)

Figura 2. Efecto de la aceleración longitudinal y lateral en un perfilómetro

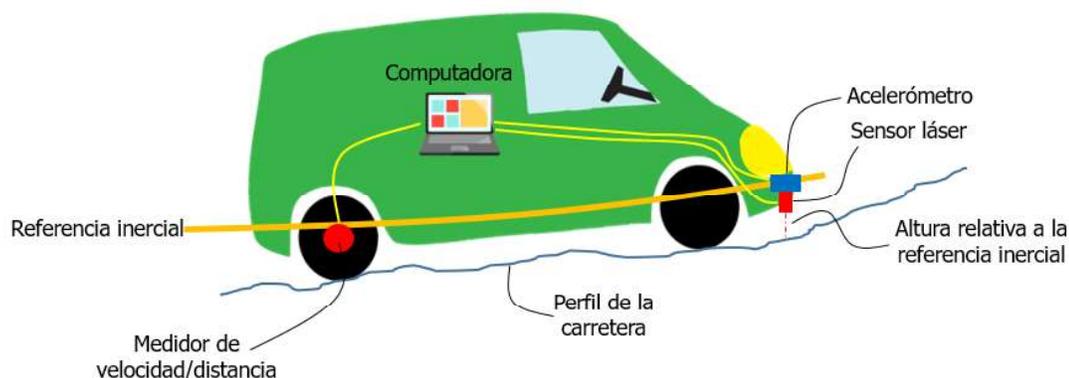
Estos equipos, al igual que los RTRRMS operan a la velocidad de ruedo de un vehículo y su funcionamiento basa en la medición continua de la distancia entre un marco de referencia inercial y la superficie de la carretera (mediante un dispositivo de no contacto que por lo general es un láser infrarrojo), de modo que, si se grafican las diferencias de distancia entre el marco de referencia inercial y la carretera a lo largo un tramo recorrido es posible observar y extraer las características que afectan la regularidad de una carretera, siendo posible el cálculo de IRI (ver Figura 10).

Figura 10. Perfilómetros de referencia inercial

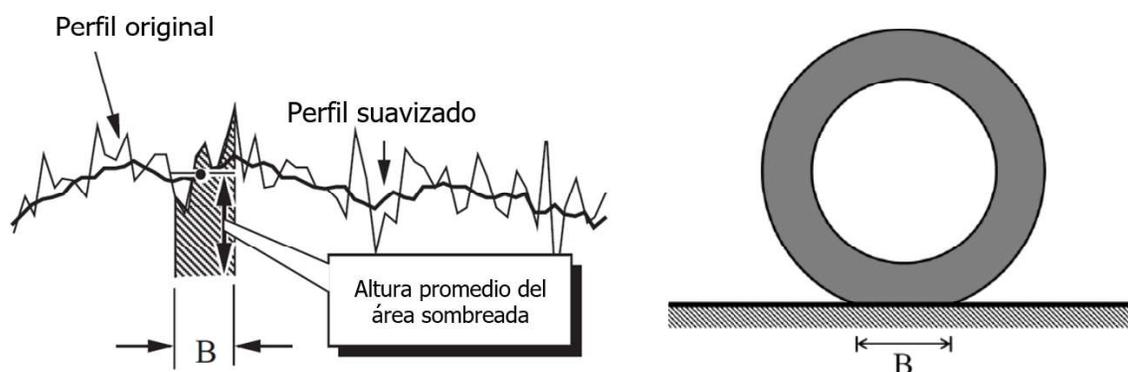
Esto se puede ejemplificar en la Figura 11, donde se muestra un perfil antes y después de ser procesado mediante un filtro de media móvil. Además, se muestra un neumático con una longitud base de contacto "B". Al comparar esta longitud base con las asperezas del perfil original, es claro que un neumático con una longitud base de contacto "B" no ingresaría en todas estas asperezas, de modo que se hace necesario suavizar el perfil longitudinal para representar de mejor manera el contacto neumático – carretera.

Figura 11. Perfil procesado mediante el filtro de media móvil y neumático con una base de contacto "B"

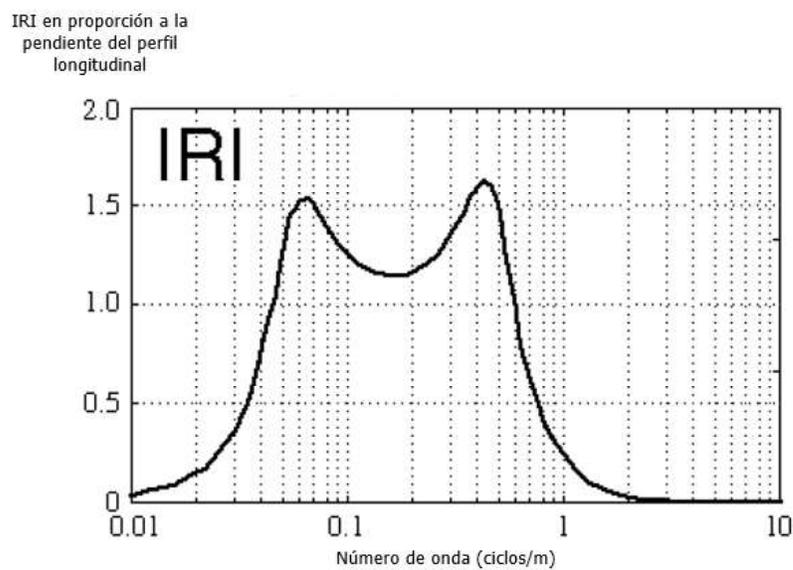
Otro aspecto que puede destacarse de la Figura 14 es que el modelo para el cálculo de IRI tiene dos picos para los cuales el efecto de la pendiente tiene una mayor incidencia en el cálculo del IRI, esto ocurre cuando la longitud de onda del perfil o de una de sus funciones constituyentes es de 2,4 m o de 15 m.

Figura 14. Efecto de la longitud de onda en el cálculo de IRI  
Fuente: Adaptado de Sayers y Karamihas, 1998

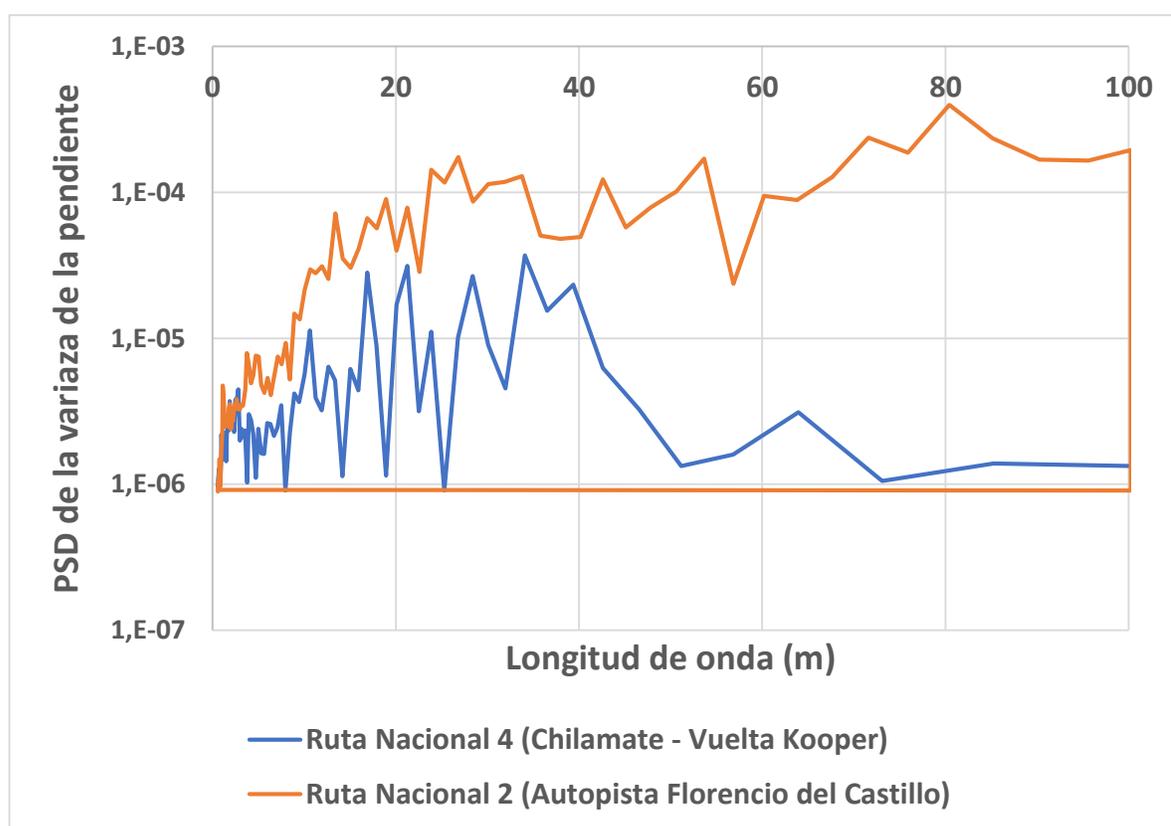
Para ejemplificar esto, en la Figura 18 se muestran dos perfiles procesados mediante *PSD*, señalando en el eje X las diferentes longitudes de onda presentes en estos perfiles y en el eje Y la varianza de la pendiente para cada longitud de onda, mostrándose que el proyecto Chilamate – Vuelta Kooper (proyecto de obra nueva) cuenta con menores variaciones en la pendiente para la mayoría de las longitudes de onda (es decir mejor regularidad superficial), en comparación con el perfil medido en la autopista Florencio del castillo luego de que esta fuera atendida mediante un contrato de mantenimiento, cuyos estándares constructivos y de regularidad superficial por lo general son más bajos a los que se podrían espera en un proyecto de obra nueva.

Figura 18. PSD de la pendiente realizado en los proyectos Chilamate – Vuelta Kooper y en la Ruta Nacional 2

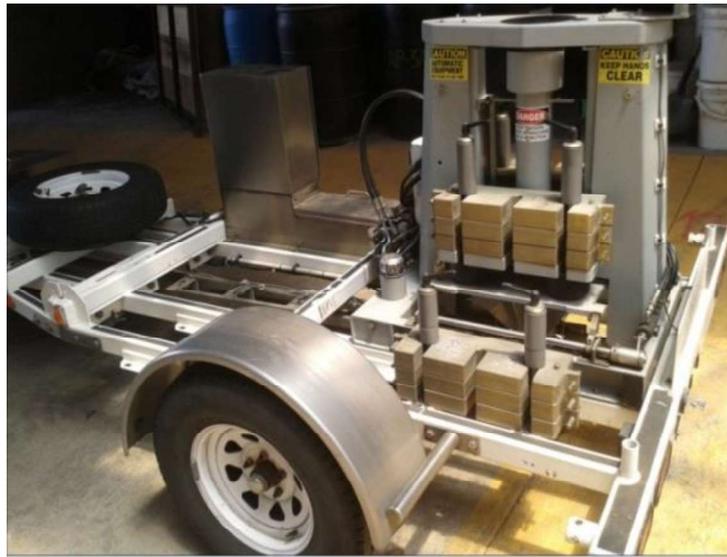
Uno de los equipos más utilizados para realizar este tipo de ensayos es conocido como *Falling Weight Deflectometer* (FWD por sus siglas en inglés) o simplemente deflectómetro de impacto (ver Figura 19).

Figura 19. Deflectómetro de impacto (FWD) LanammeUCR

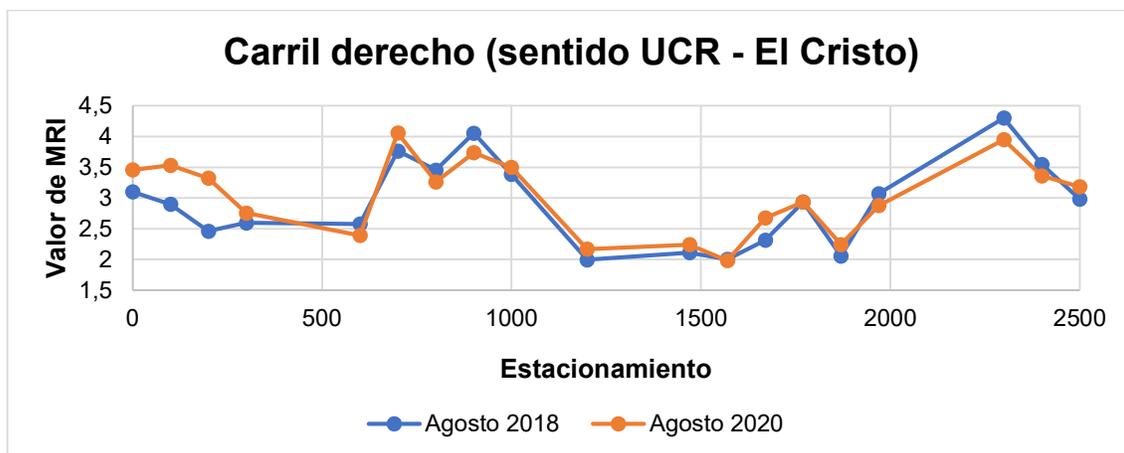
Figura 23. Comparación del MRI promedio en tramos de 100 m entre la primera y última medición realizada (carril derecho).

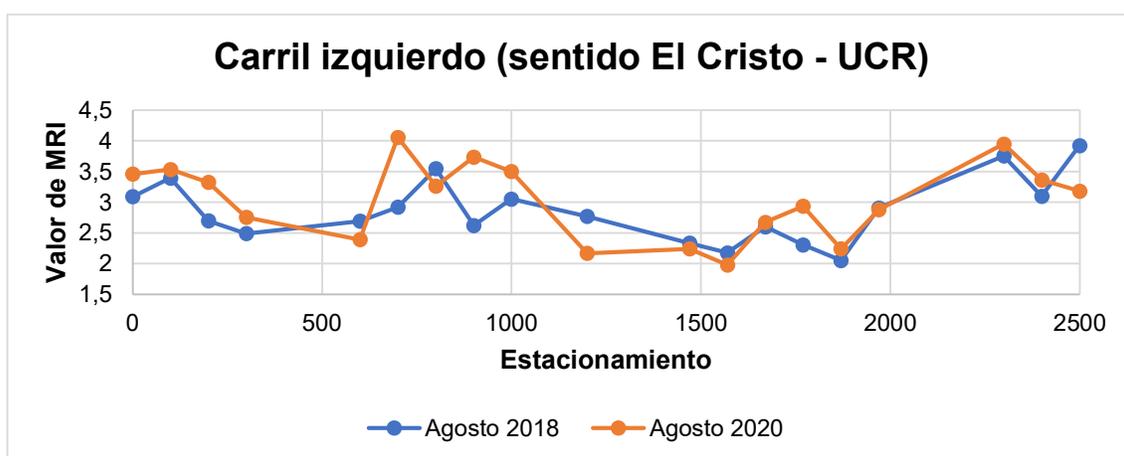
Figura 24. Comparación del MRI promedio en tramos de 100 m entre la primera y última medición realizada (carril izquierdo).

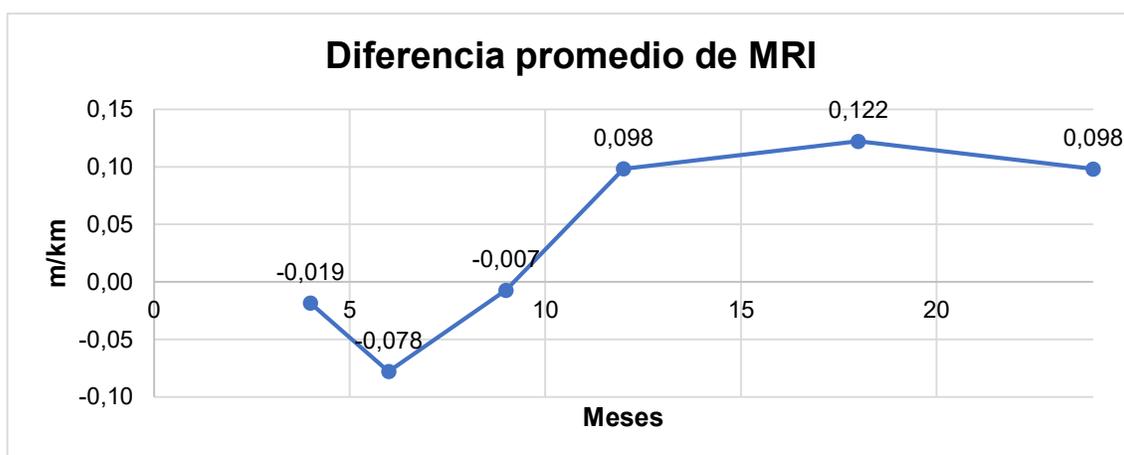
Por otra parte, en la Figura 25 se muestra la evolución entre las diferencias promedio de MRI conforme fueron pasando los meses. A partir de esta gráfica se pudo observar que en los primeros meses el tramo evaluado experimentó una mejora en su regularidad superficial, es decir en los primeros meses se observaron diferencias negativas entre los MRI promedio. Sin embargo, a partir del duodécimo mes la regularidad promedio en tramos de 100 m empezó a desmejorar, observándose diferencias positivas entre los valores de MRI promedio hasta llegar a una diferencia promedio de 0,098 m/km en el mes 24 (dos años después).

Figura 25. Evolución entre las diferencias promedio de MRI conforme fueron pasando los meses.

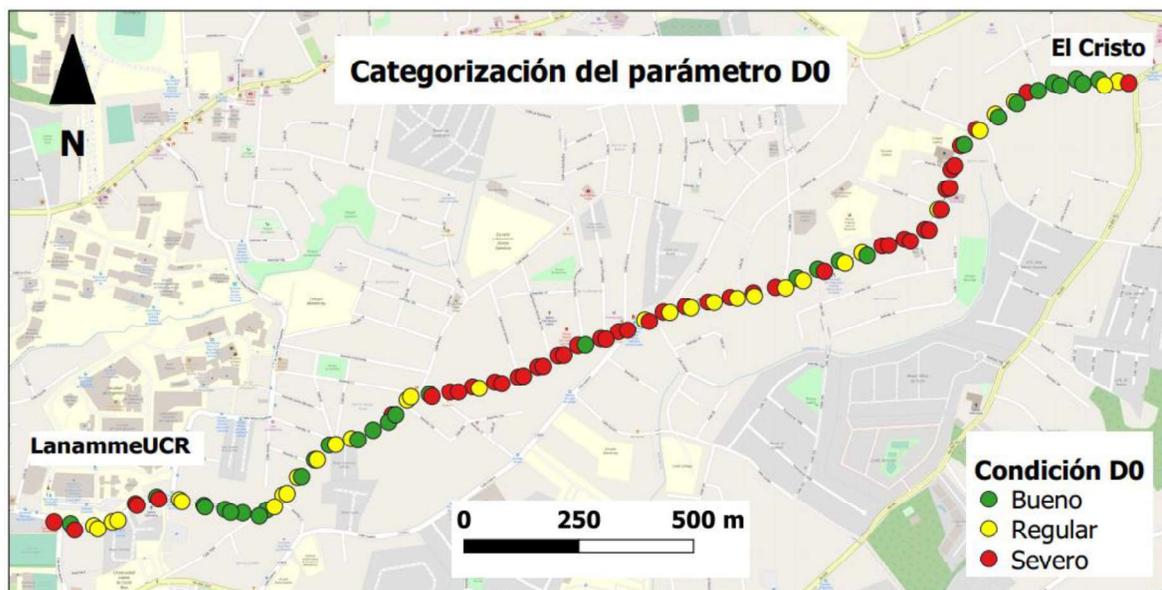
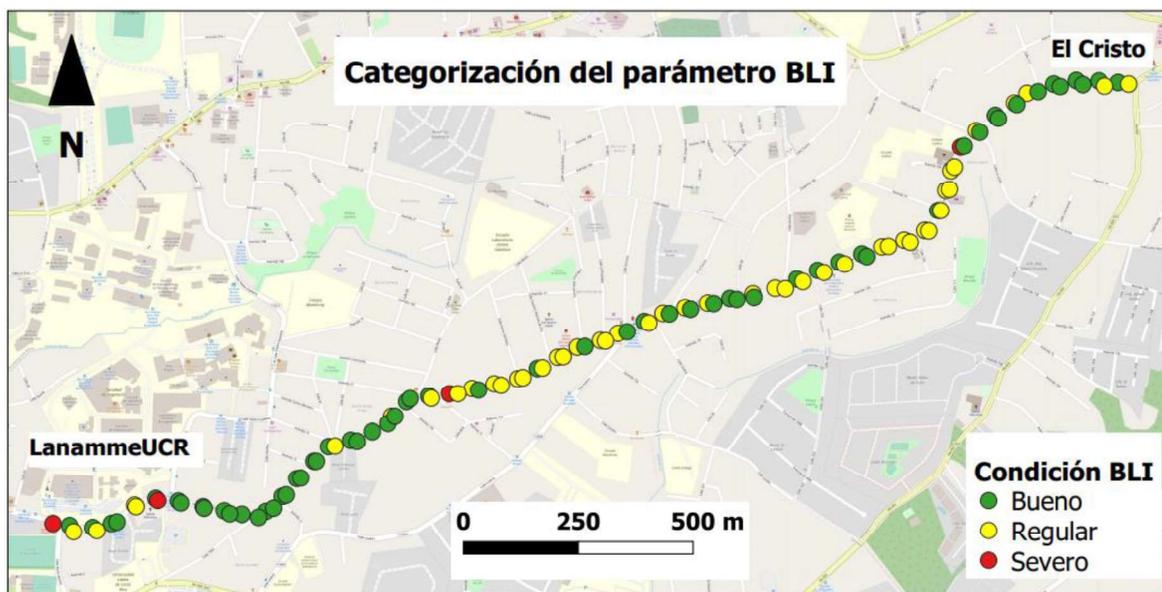
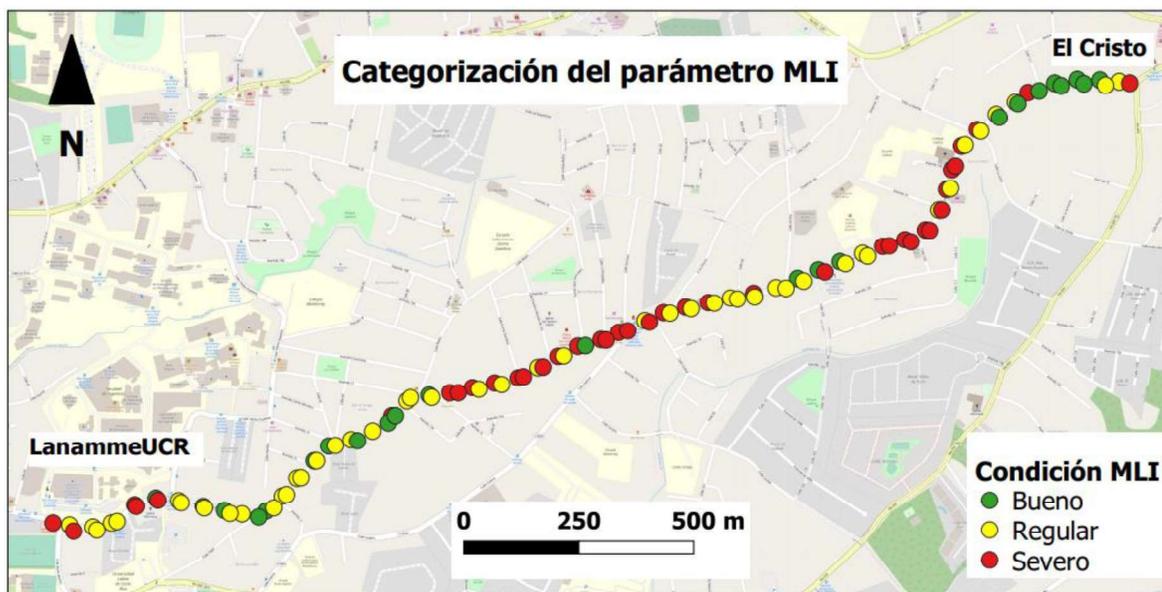
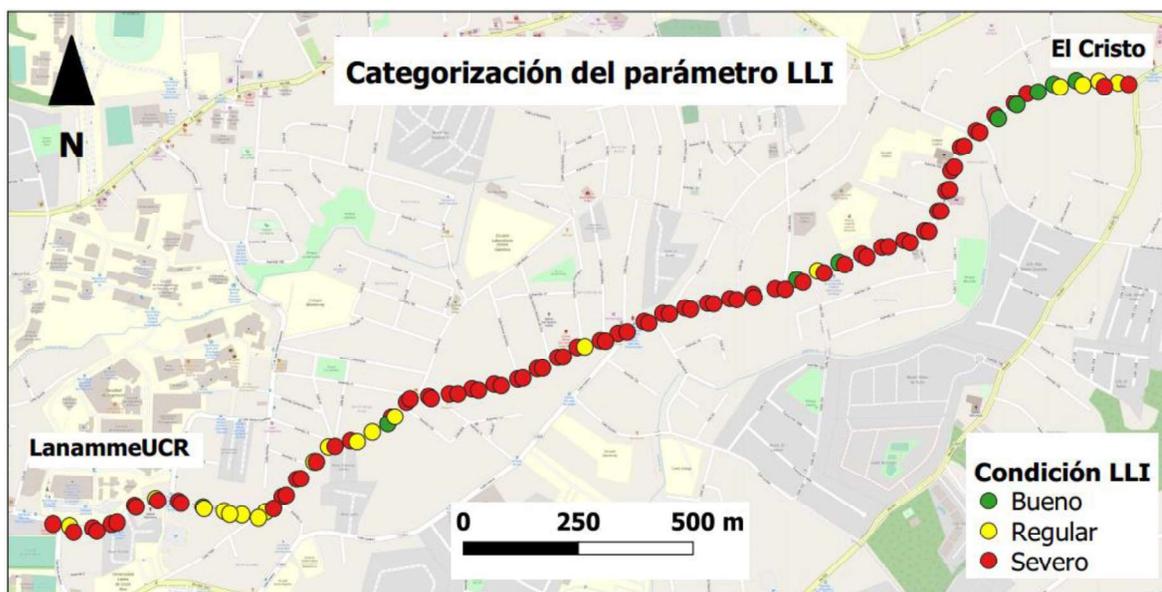
A continuación, en las Figuras 26, 27, 28 y 29 se ilustra la categorización de los parámetros D<sub>0</sub>, BLI, MLI y LLI a lo largo del tramo evaluado.

Figura 26. Categorización del parámetro D0 en el proyecto

Figura 27. Categorización del parámetro BLI en el proyecto

Figura 28. Categorización del parámetro MLI en el proyecto

Figura 29. Categorización del parámetro LLI en el proyecto

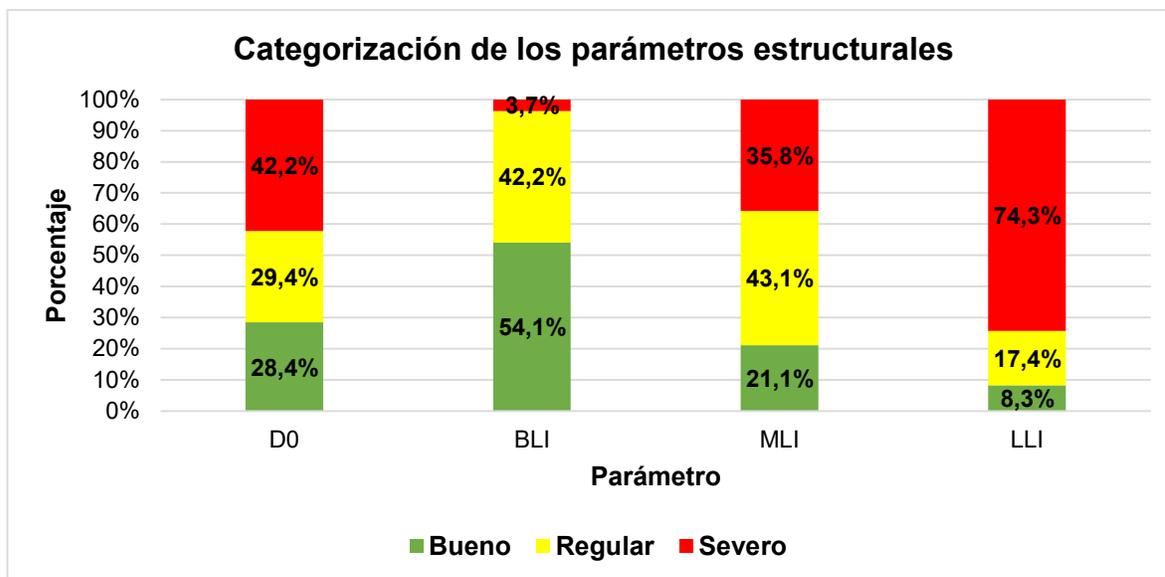
En cuanto a los parámetros MLI y LLI, se observó que el parámetro LLI, representativo de la subrasante fue el que presentó la peor condición estructural, con un 74% del tramo en condición severa (ver Figura 30).

Figura 30. Categorización estructural del proyecto, según la medición de FWD realizada el 23 de noviembre de 2020

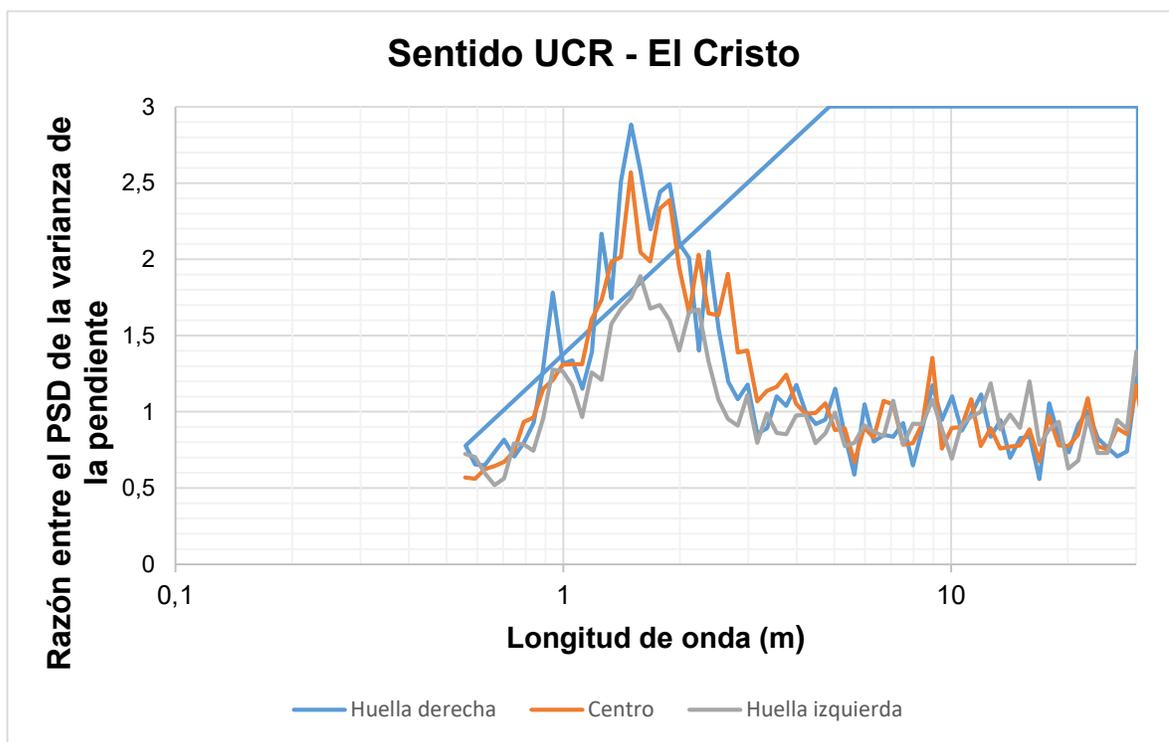
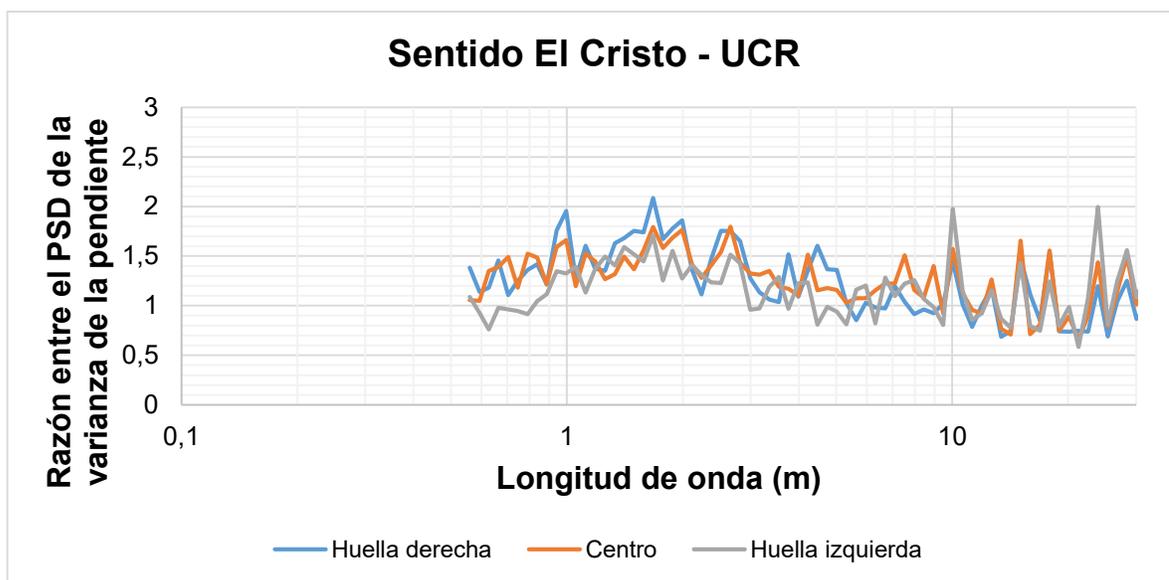
Como resultado del estudio se observó que, para las longitudes de onda entre 0 y 3 m la razón del PSD de la varianza de la pendiente siempre era superior a 1. Por otra parte, para longitudes de onda mayores a 3 m la tendencia no era clara. Lo anterior, significa que las longitudes de onda entre 0 y 3 m en todos los casos representaron un aporte al incremento del MRI del proyecto luego de transcurridos los dos años del periodo de estudio.

Figura 31. Razón entre el PSD de la varianza de la pendiente, sentido UCR – El Cristo

Figura 32. Razón entre el PSD de la varianza de la pendiente, sentido El Cristo - UCR

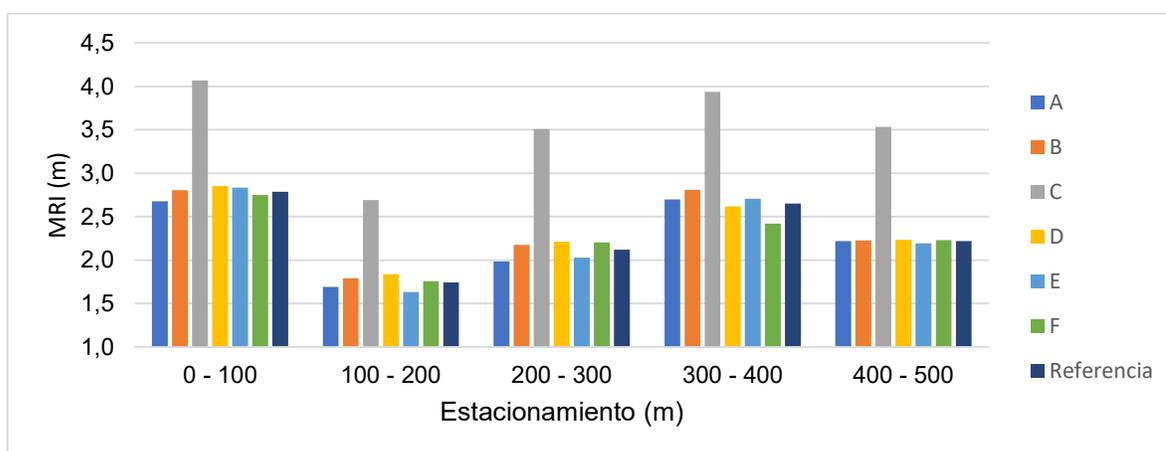
Figura 37. MRI promediado en tramos de 100 m, calculado a partir de las mediciones del perfil longitudinal realizadas por los distintos perfilómetros inerciales.

Por último, se observó que el perfilómetro utilizado por el laboratorio C realizó mediciones del perfil longitudinal asociadas a valores de MRI significativamente superiores al resto de los laboratorios. Lo anterior, podría estar relacionado con algún problema en la calibración del equipo o alguna falla en uno o varios de los componentes electromecánicos del perfilómetro.

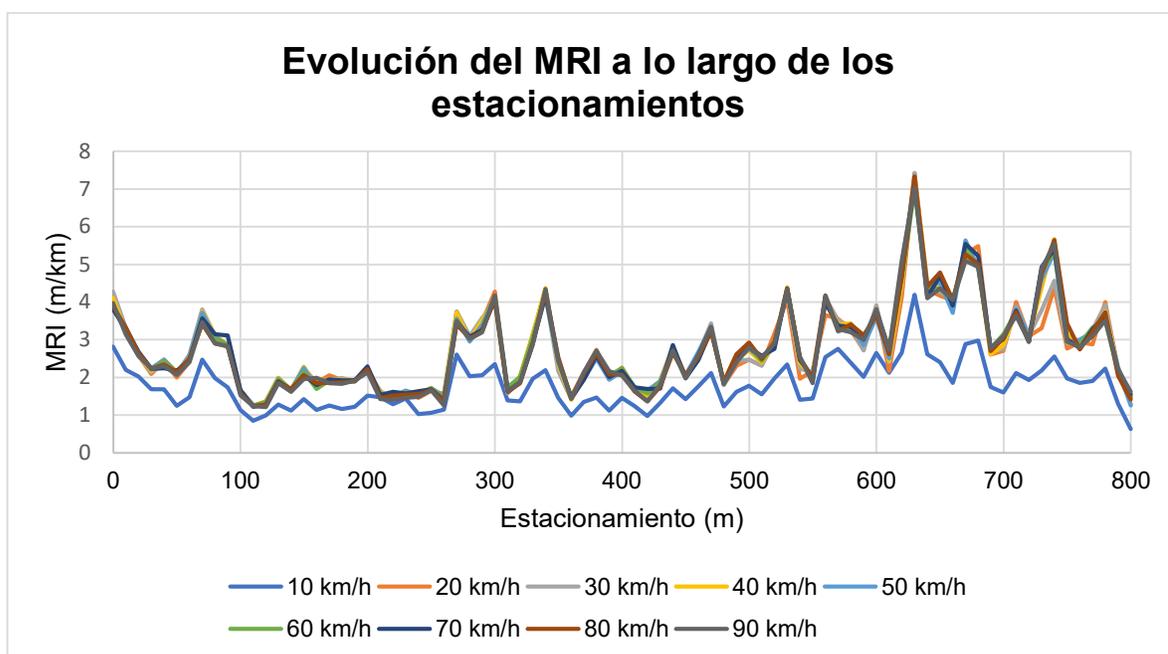
la evolución del MRI a lo largo de los estacionamientos correspondiente a distintas velocidades de medición.

Figura 38. Evolución del MRI a lo largo de los estacionamientos y a distintas velocidades.

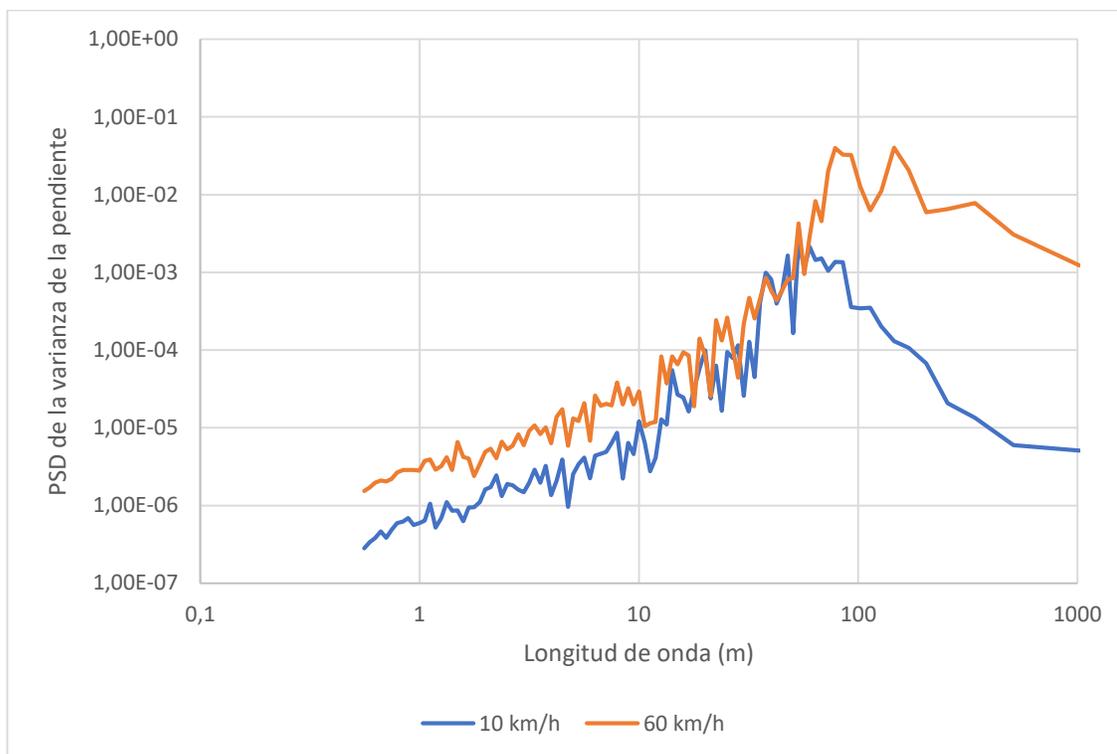
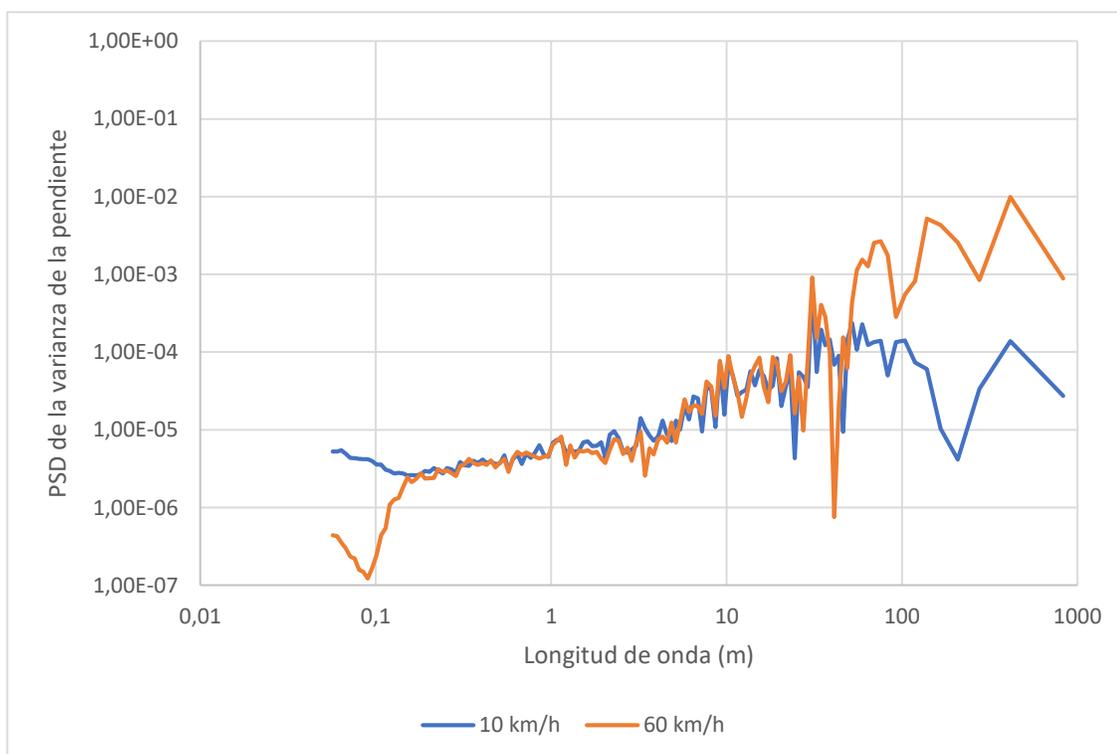
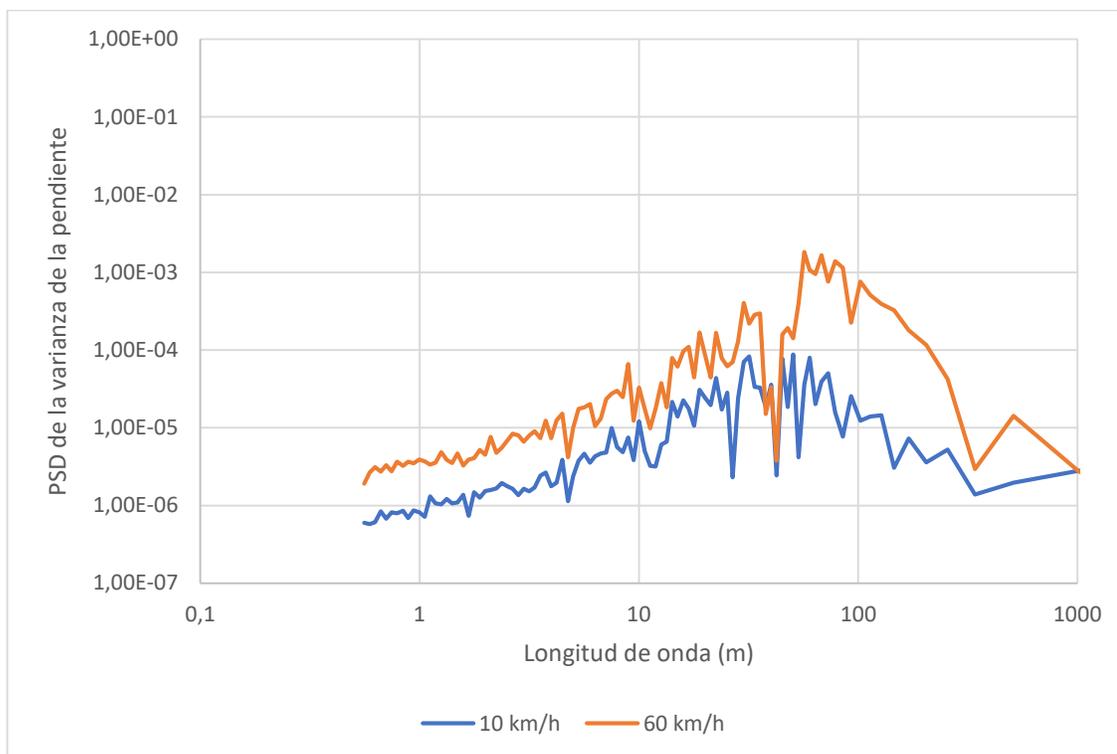
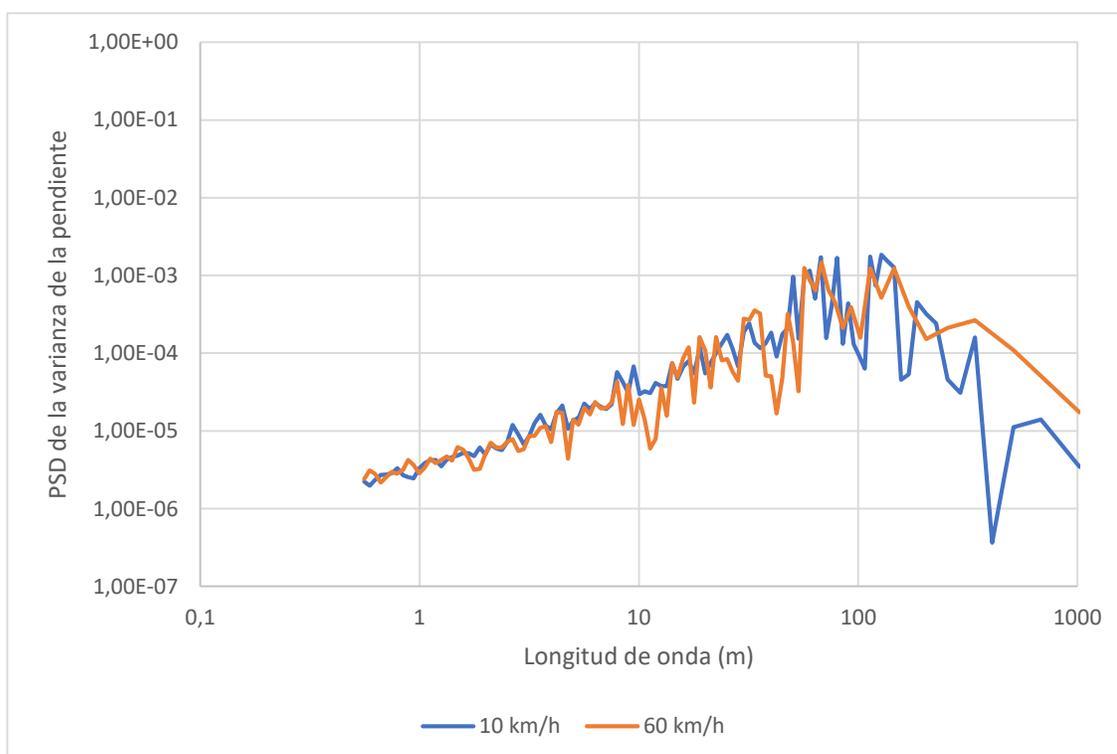
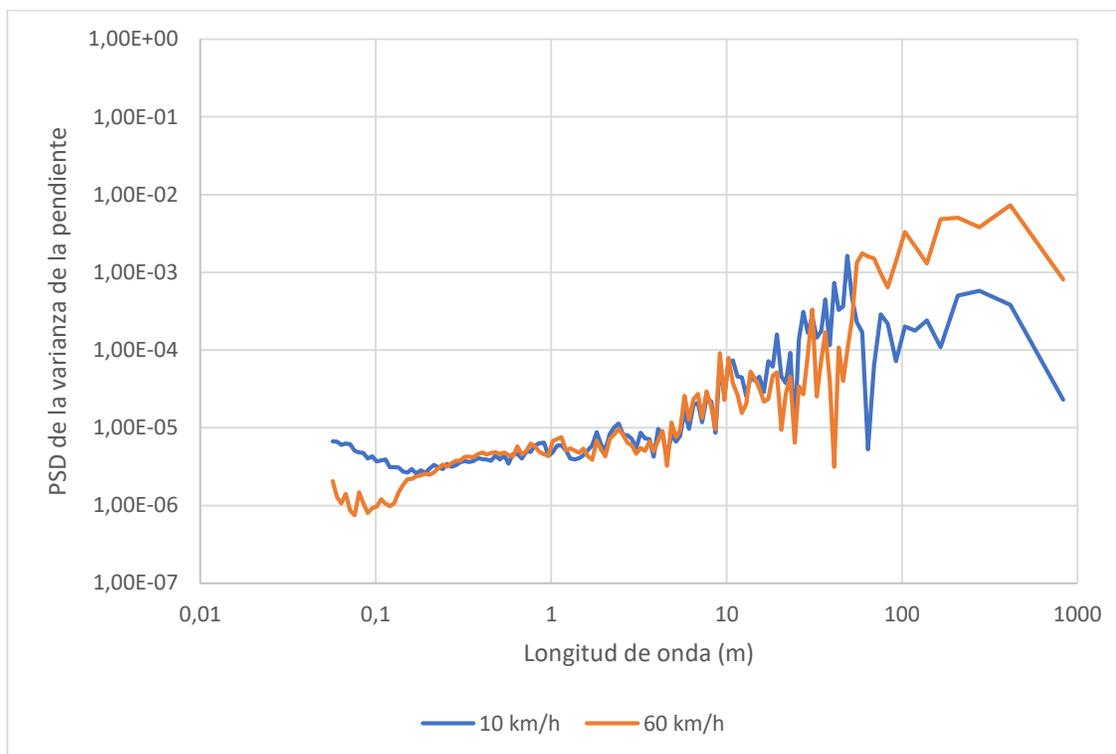
Figura 39. PSD de la varianza de la pendiente, medido en la huella izquierda, para las velocidades de 10 y 60 km/h, correspondientes al laboratorio A.

Figura 40. PSD de la varianza de la pendiente, medido en la huella izquierda, para las velocidades de 10 y 60 km/h, correspondientes al laboratorio B.

Figura 41. PSD de la varianza de la pendiente, medido en la huella izquierda, para las velocidades de 10 y 60 km/h, correspondientes al laboratorio D.

Figura 42. PSD de la varianza de la pendiente, medido en la huella izquierda, para las velocidades de 10 y 60 km/h, correspondientes al laboratorio E.

Figura 43. PSD de la varianza de la pendiente, medido en la huella izquierda, para las velocidades de 10 y 60 km/h, correspondientes al laboratorio F.

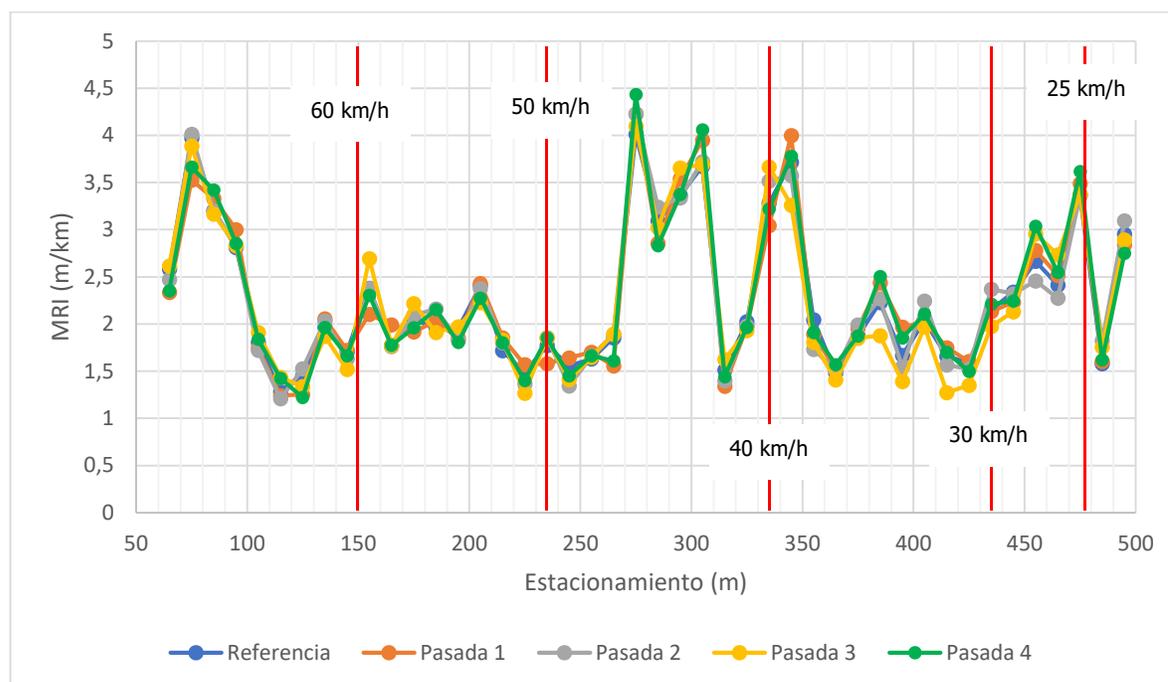
En la gráfica de la Figura 45 se muestra el MRI calculado en tramos base pequeños, de 5 m, para cada una de las pasadas realizadas y para el perfil de referencia que fue medido a una velocidad constante de 60 km/h. Lo anterior, con el objetivo de comparar visualmente los valores de MRI de cada una de las pasadas con respecto al valor de referencia y determinar si hay diferencias apreciables entre un perfil y otro.

Figura 45. MRI calculado en tramos base de 5 m, para cada una de las pasadas realizadas
