EVALUACIÓN DEL EFECTO DE LAS CURVAS HORIZONTALES, ENTORNOS URBANOS Y LA VARIABILIDAD DE LA REGULARIDAD SUPERFICIAL DE LAS CARRETERAS, CON EL TIEMPO Y A LO ANCHO DE SU HUELLA, EN LA MEDICIÓN DEL PERFIL LONGITUDINAL MEDIANTE EL USO DE PERFILÓMETROS INERCIALES

Tesis sometida a la consideración de la Comisión del Programa de Estudios de Posgrado en Ingeniería Civil para optar al grado y título de Maestría Académica en Ingeniería de Transporte y Vías

LUIS DIEGO HERRA GÓMEZ

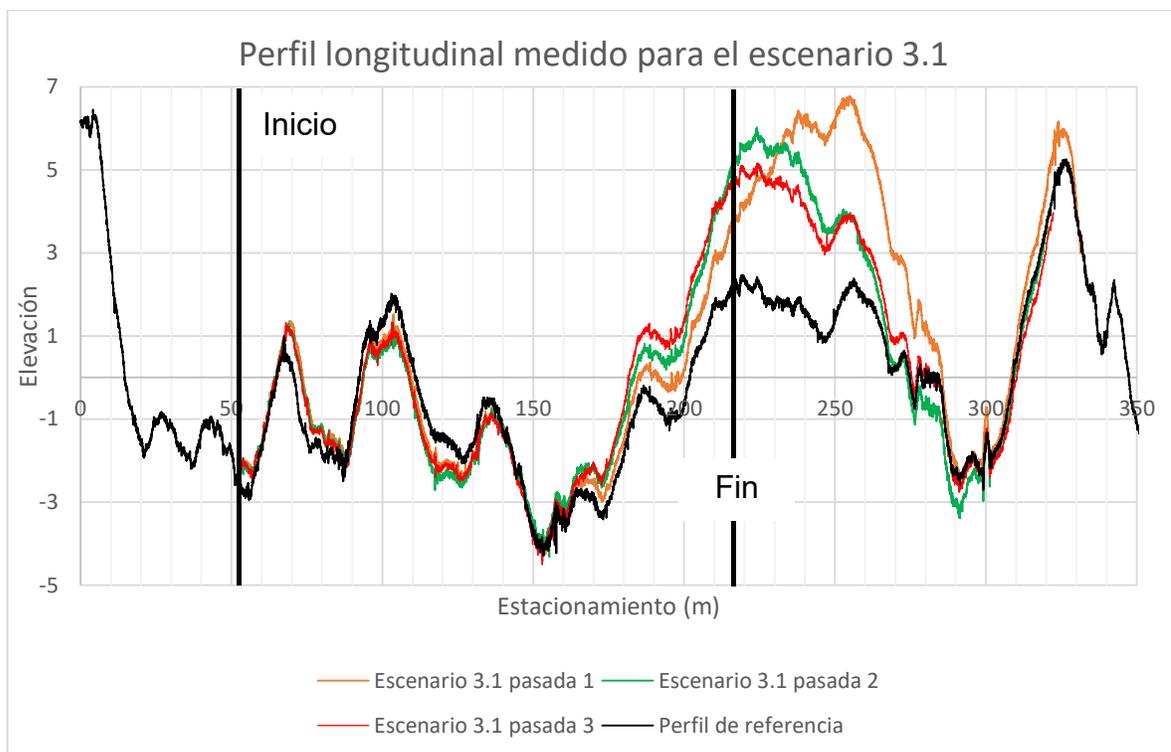
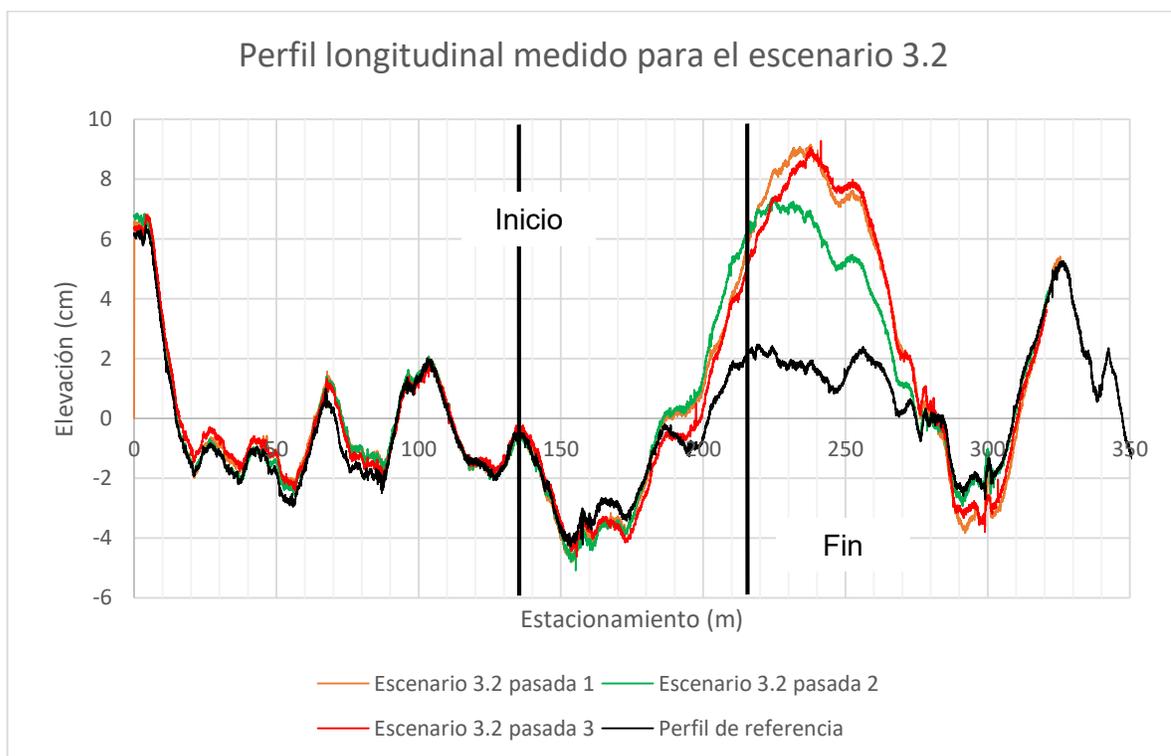
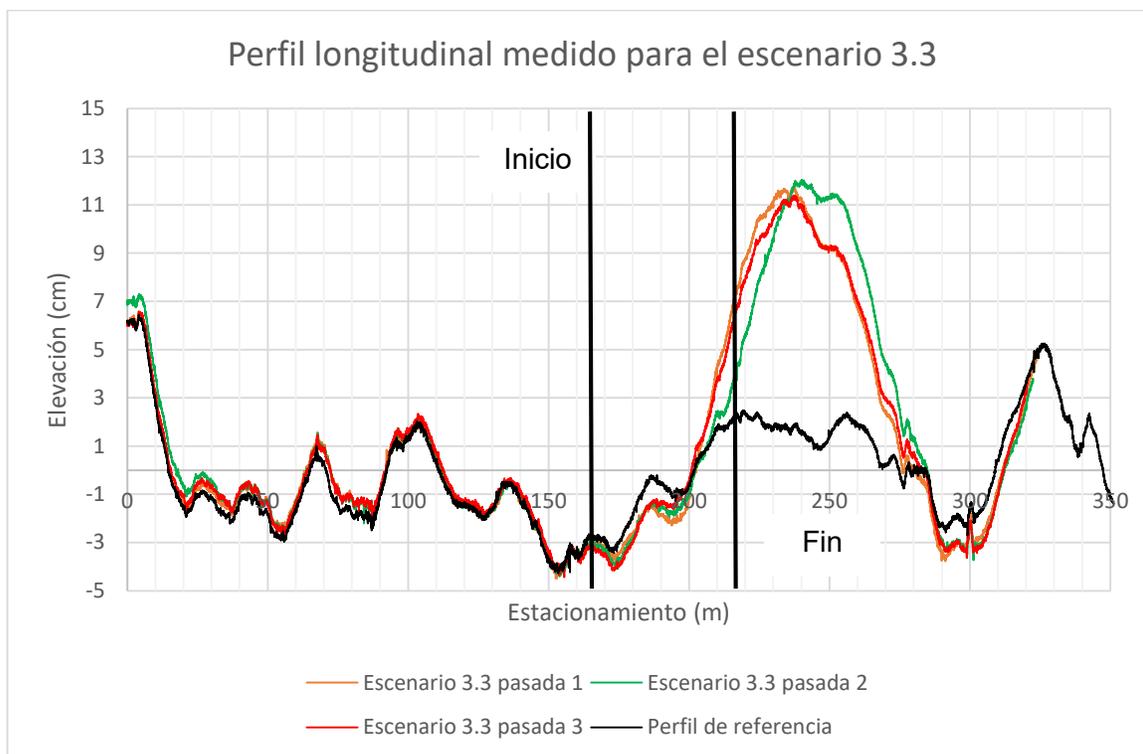
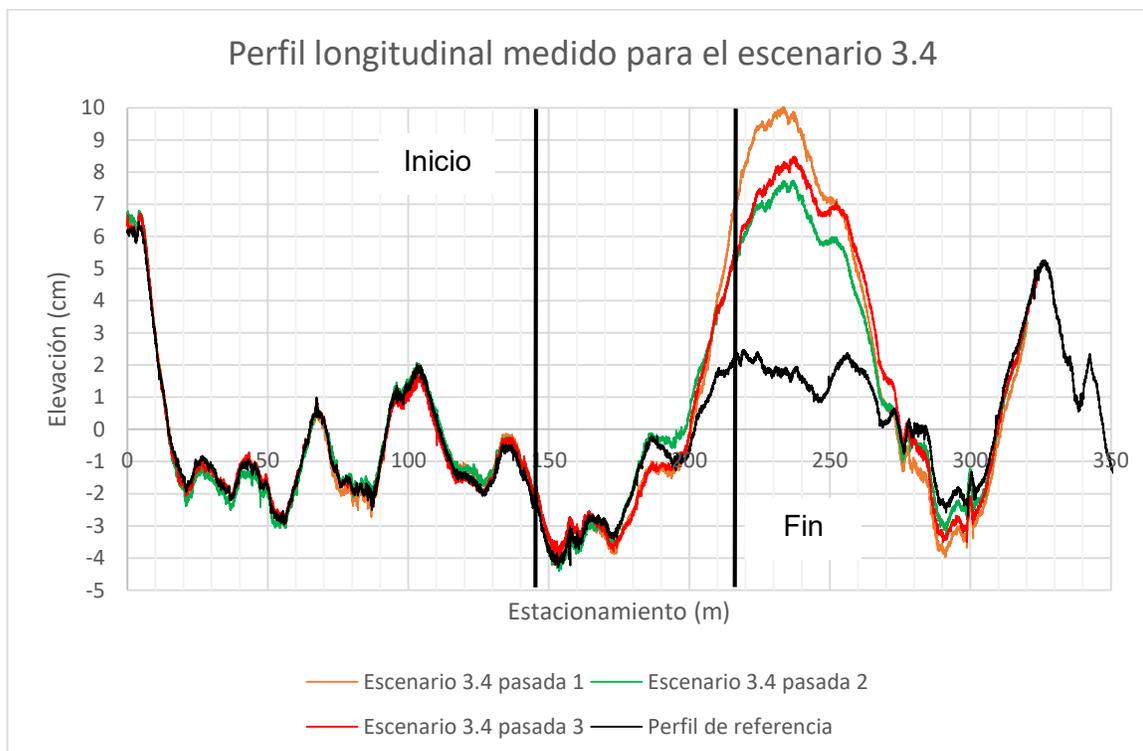
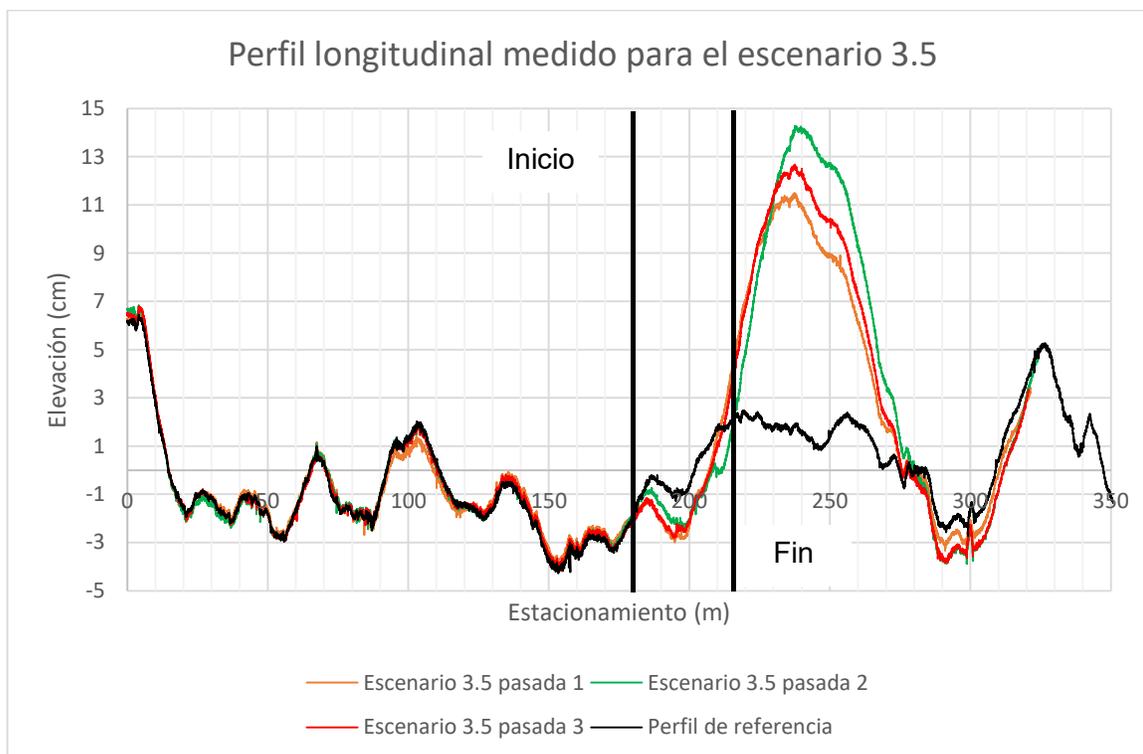
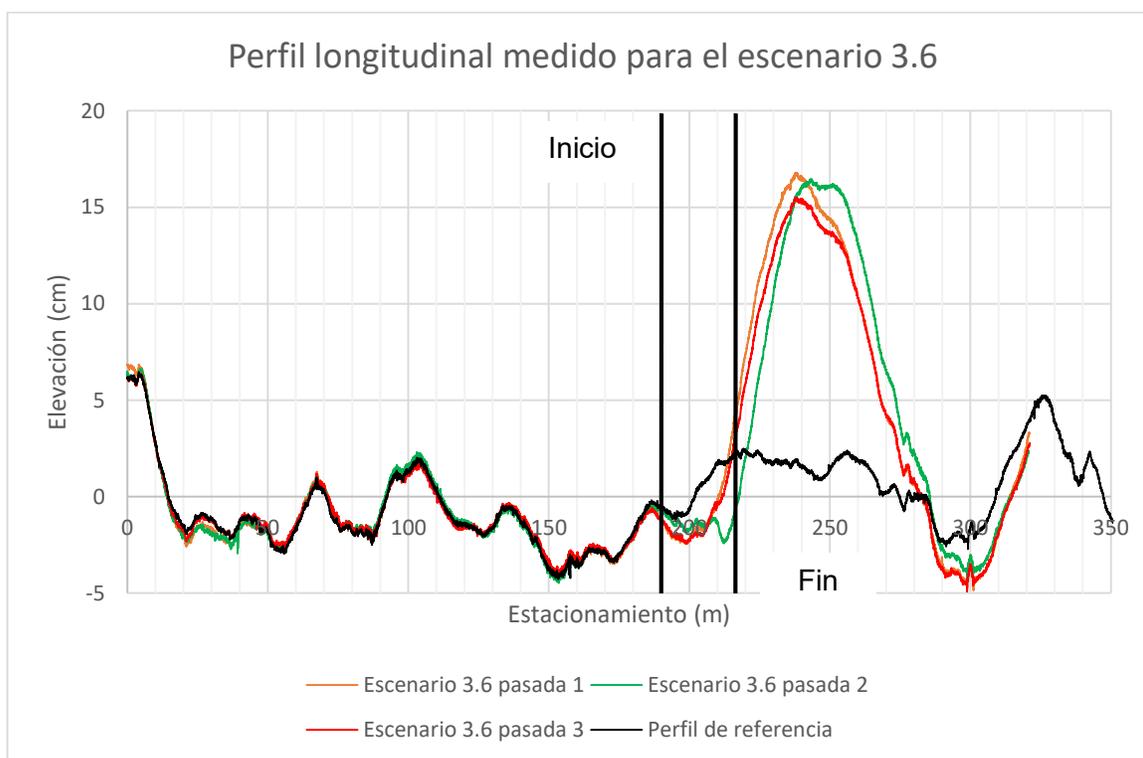
La comparación de estos perfiles, para cada una de los escenarios evaluados, se muestra entre la Figura 47 y la Figura 52.

Figura 47. Perfiles longitudinales medidos para el escenario 3.1

Figura 48. Perfiles longitudinales medidos para el escenario 3.2

Figura 49. Perfiles longitudinales medidos para el escenario 3.3

Figura 50. Perfiles longitudinales medidos para el escenario 3.4

Figura 51. Perfiles longitudinales medidos para el escenario 3.5

Figura 52. Perfiles longitudinales medidos para el escenario 3.6

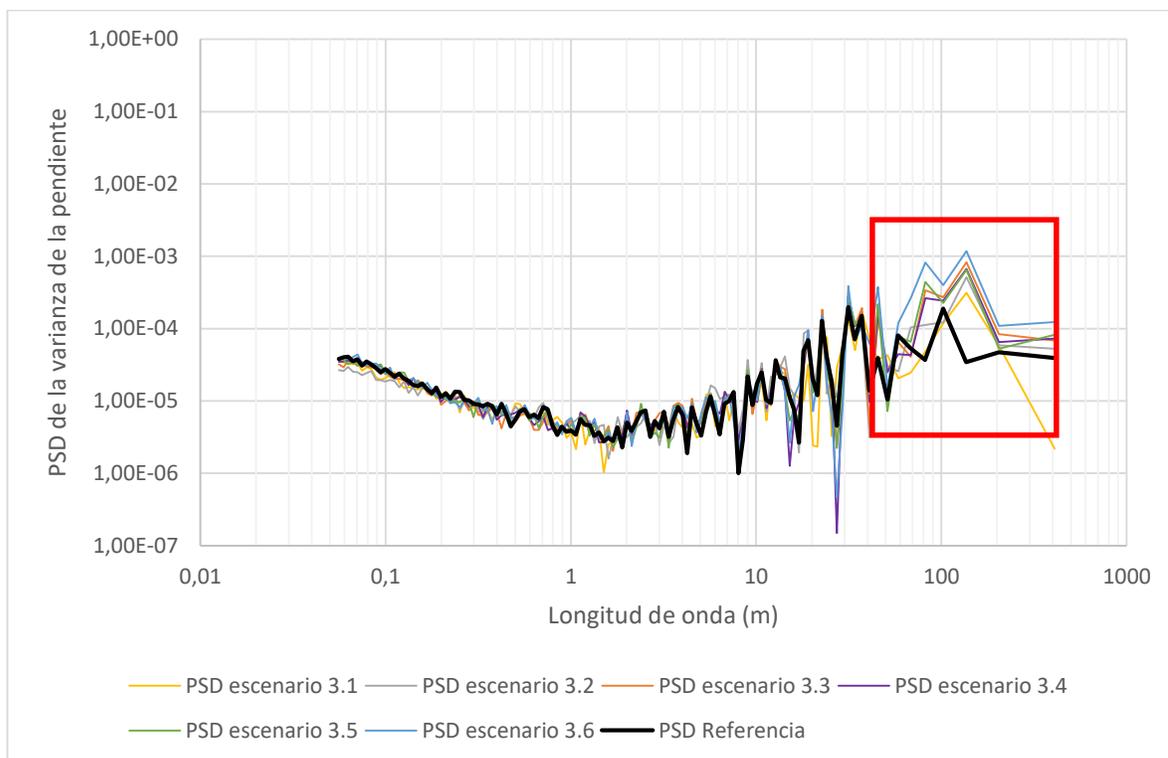
Para analizar con más detalle las variaciones del perfil longitudinal producto de los escenarios de frenado evaluados se elaboró un gráfico PSD (ver Figura 53) con el objetivo de comparar cada uno de estos escenarios respecto al perfil longitudinal de referencia y determinar cuáles longitudes de onda se ven más afectadas producto de la operación de frenado.

Figura 53. PSD de la varianza de la pendiente para cada uno de los escenarios de análisis

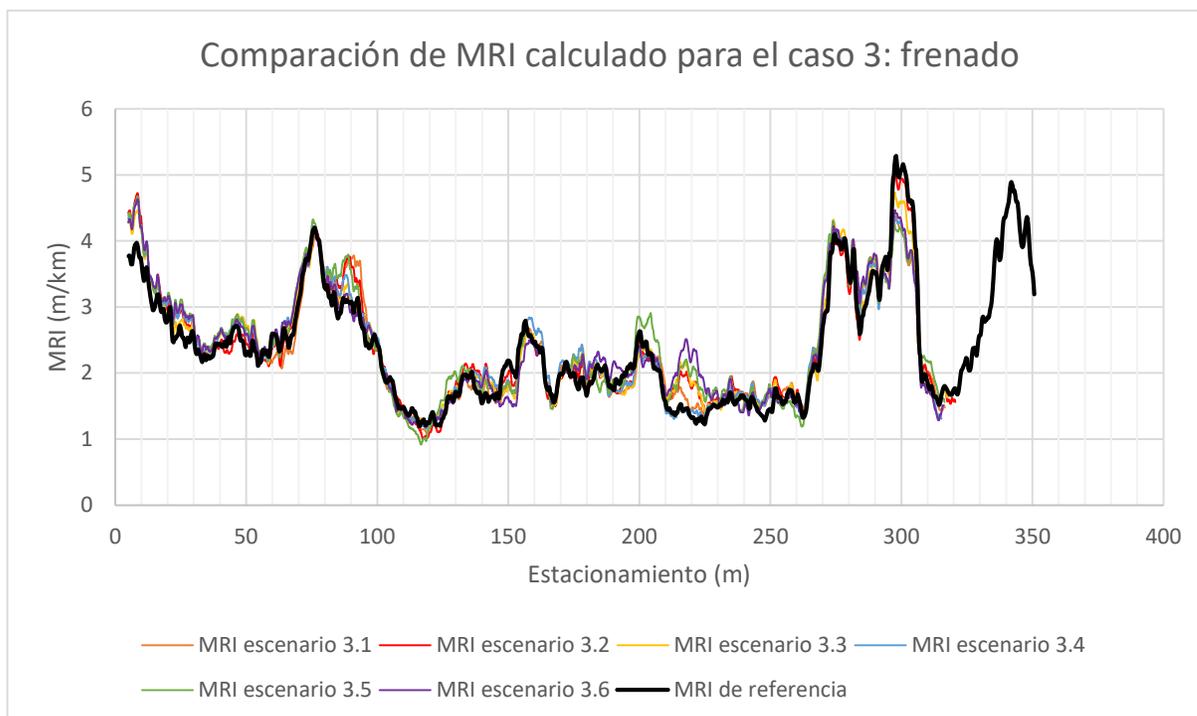
Por otra parte, el escenario donde se observó la mayor irregularidad localizada en el punto final fue en el escenario 3.6, que corresponde al de desaceleración fuerte pasando de una velocidad de 50 km/h a 25 km/h, siendo que, para este caso que fue el más crítico la irregularidad localizada alcanzó valores de 2,4 m/km y en este punto el valor MRI de referencia era de 1,4 m/km (es decir una diferencia de 1,0 m/km).

Figura 54. MRI continuo calculado en tramos base de 10 m, para cada uno de los escenarios de análisis del caso 3: frenado.

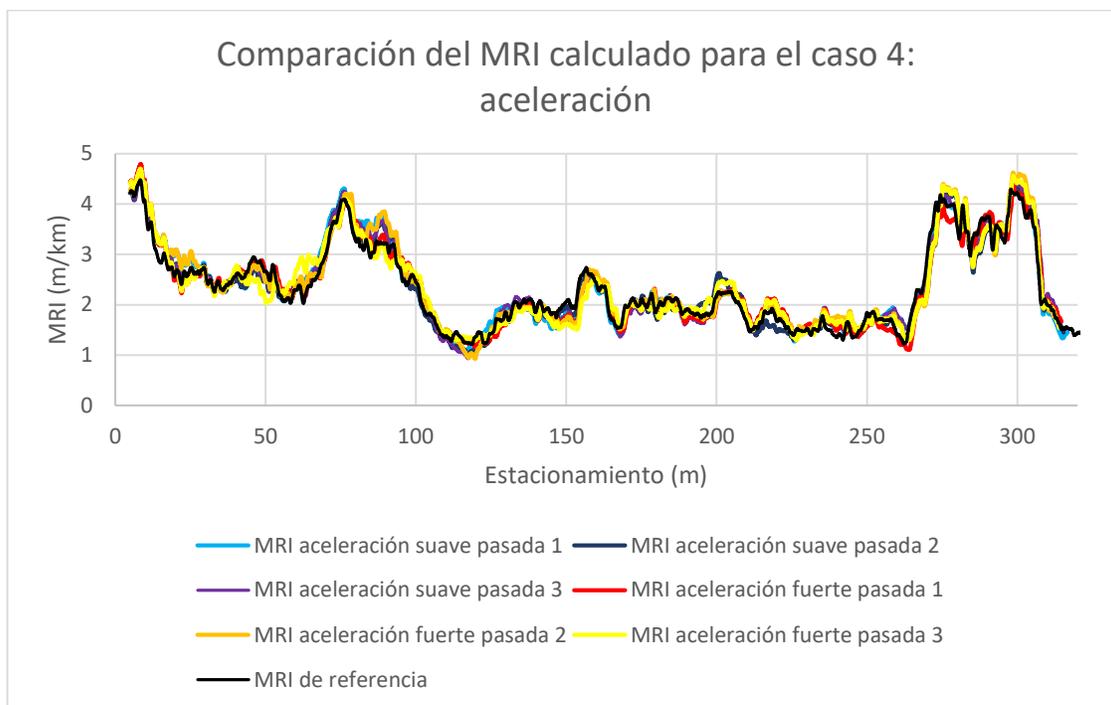
Figura 55. MRI continuo calculado en tramos base de 10 m, para cada uno de los escenarios de análisis del caso 4: aceleración.

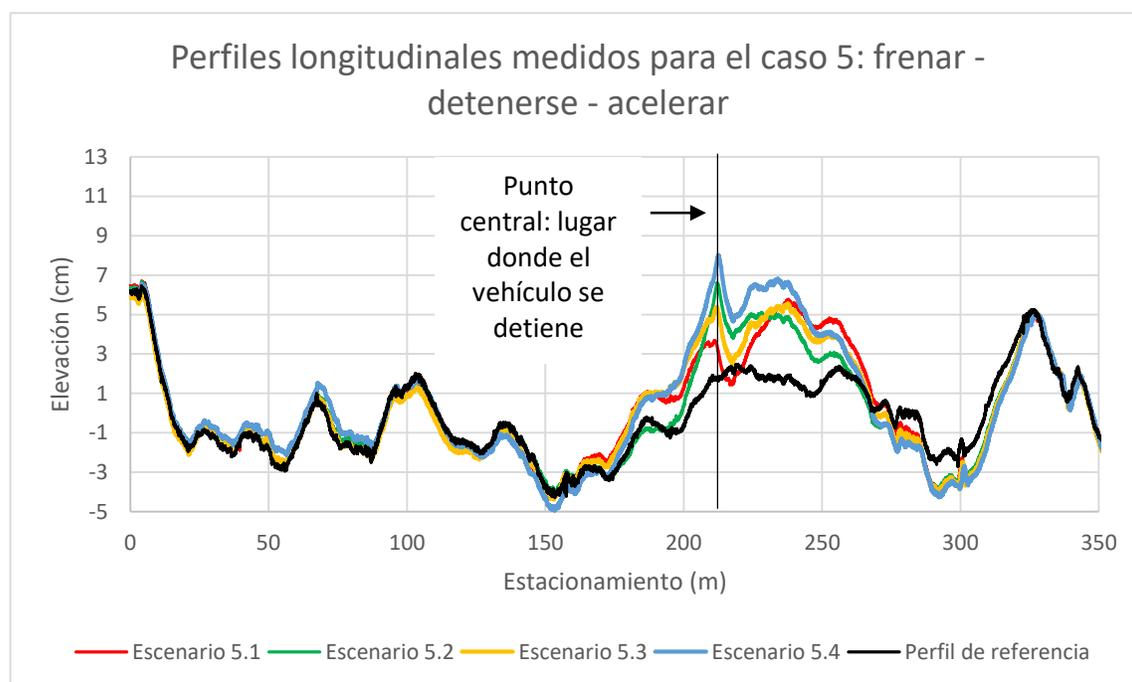
Figura 57. Comparación de perfiles longitudinales medidos para el caso 5: frenar – detenerse - acelerar

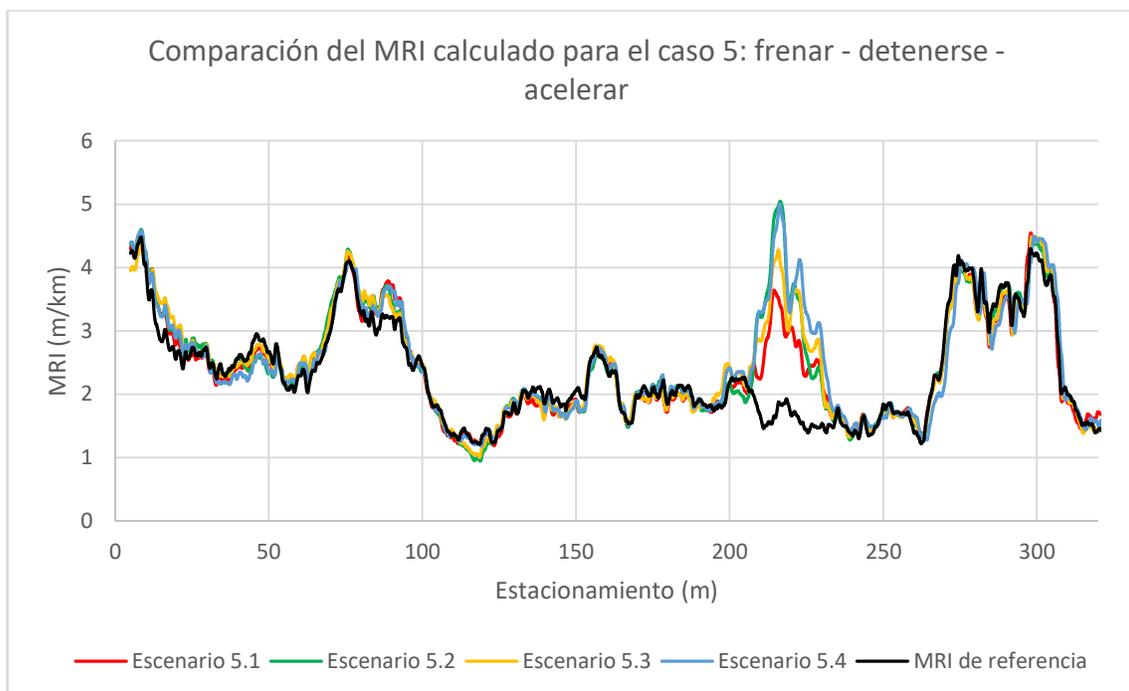
Figura 58. MRI continuo calculado en tramos base de 10 m, para cada uno de los escenarios de análisis del caso 5: frenar – detenerse – acelerar.

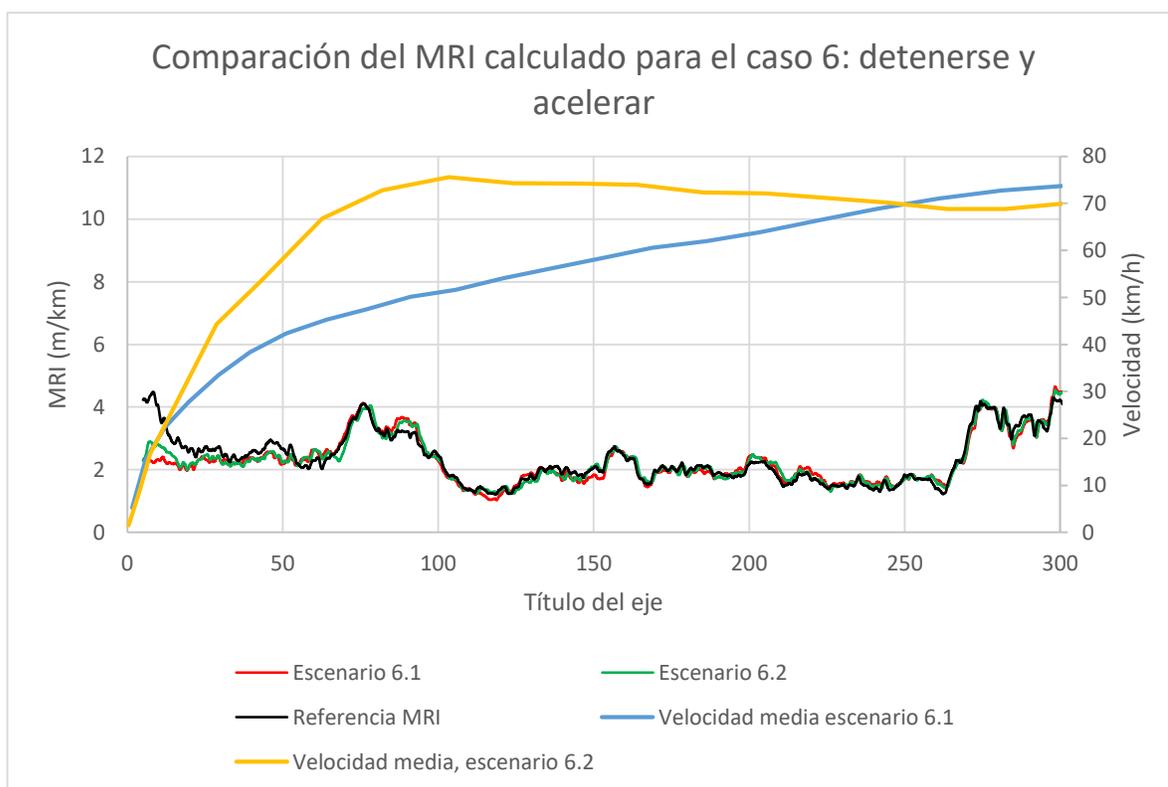
Figura 59. MRI continuo calculado en tramos base de 10 m, para cada uno de los escenarios de análisis del caso 6: detenerse y acelerar.

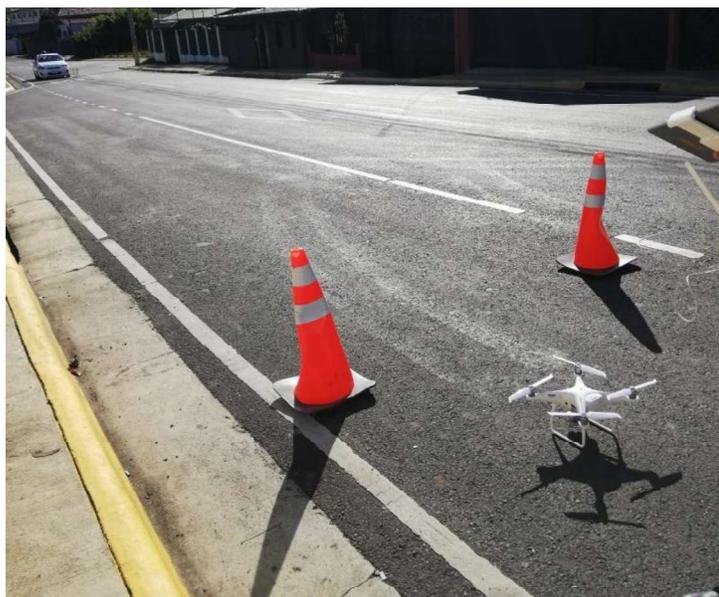
Figura 63. Preparación de vuelo programado para la captura de fotografías aéreas.

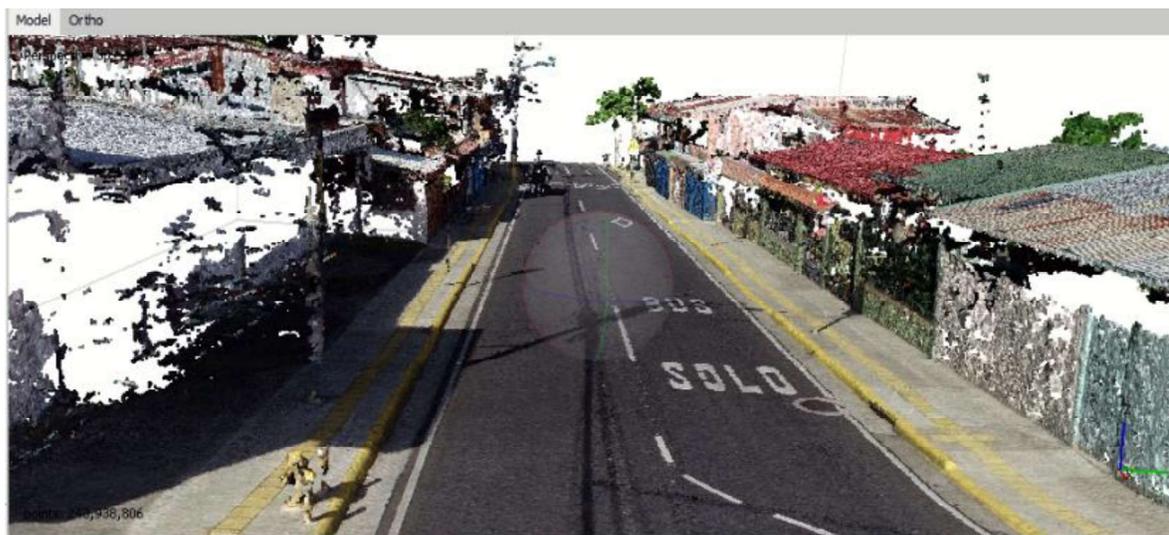
Figura 64. Nube de puntos construida a partir de las fotografías capturadas.

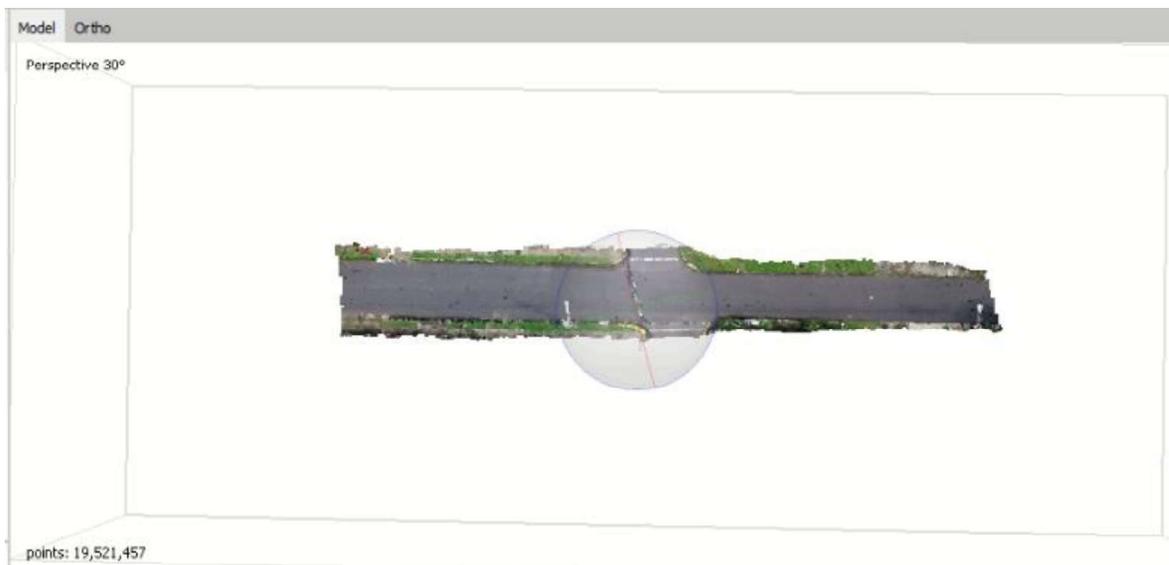
Figura 65. Limpieza de datos con el objetivo de dejar únicamente la superficie de la carretera.

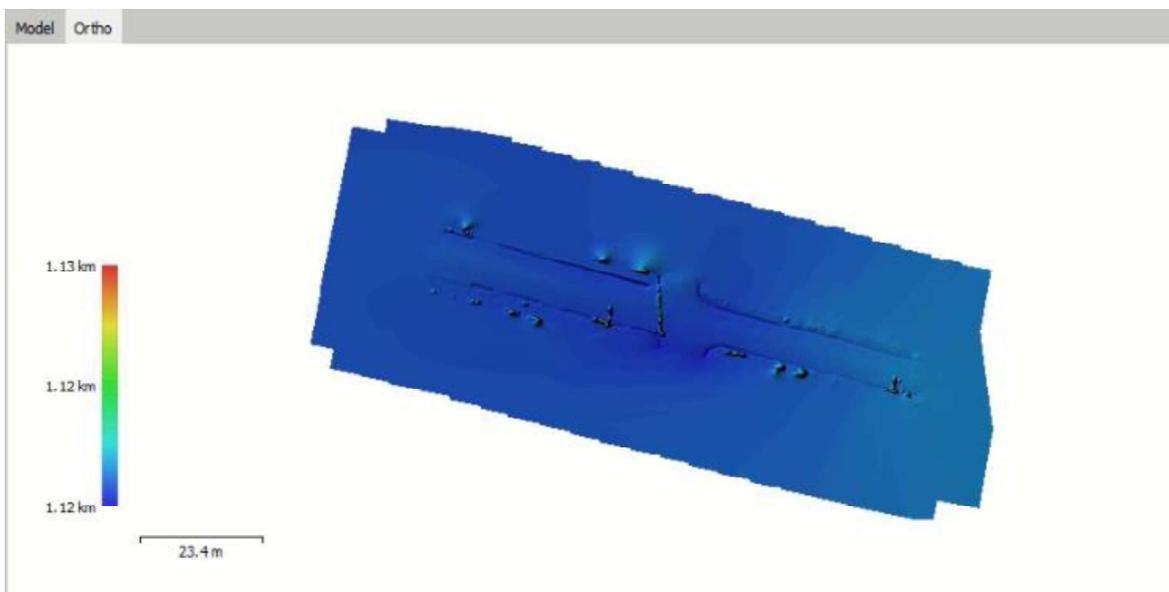
Figura 66. Modelo de elevación de terreno para un tramo de la ruta 10104.

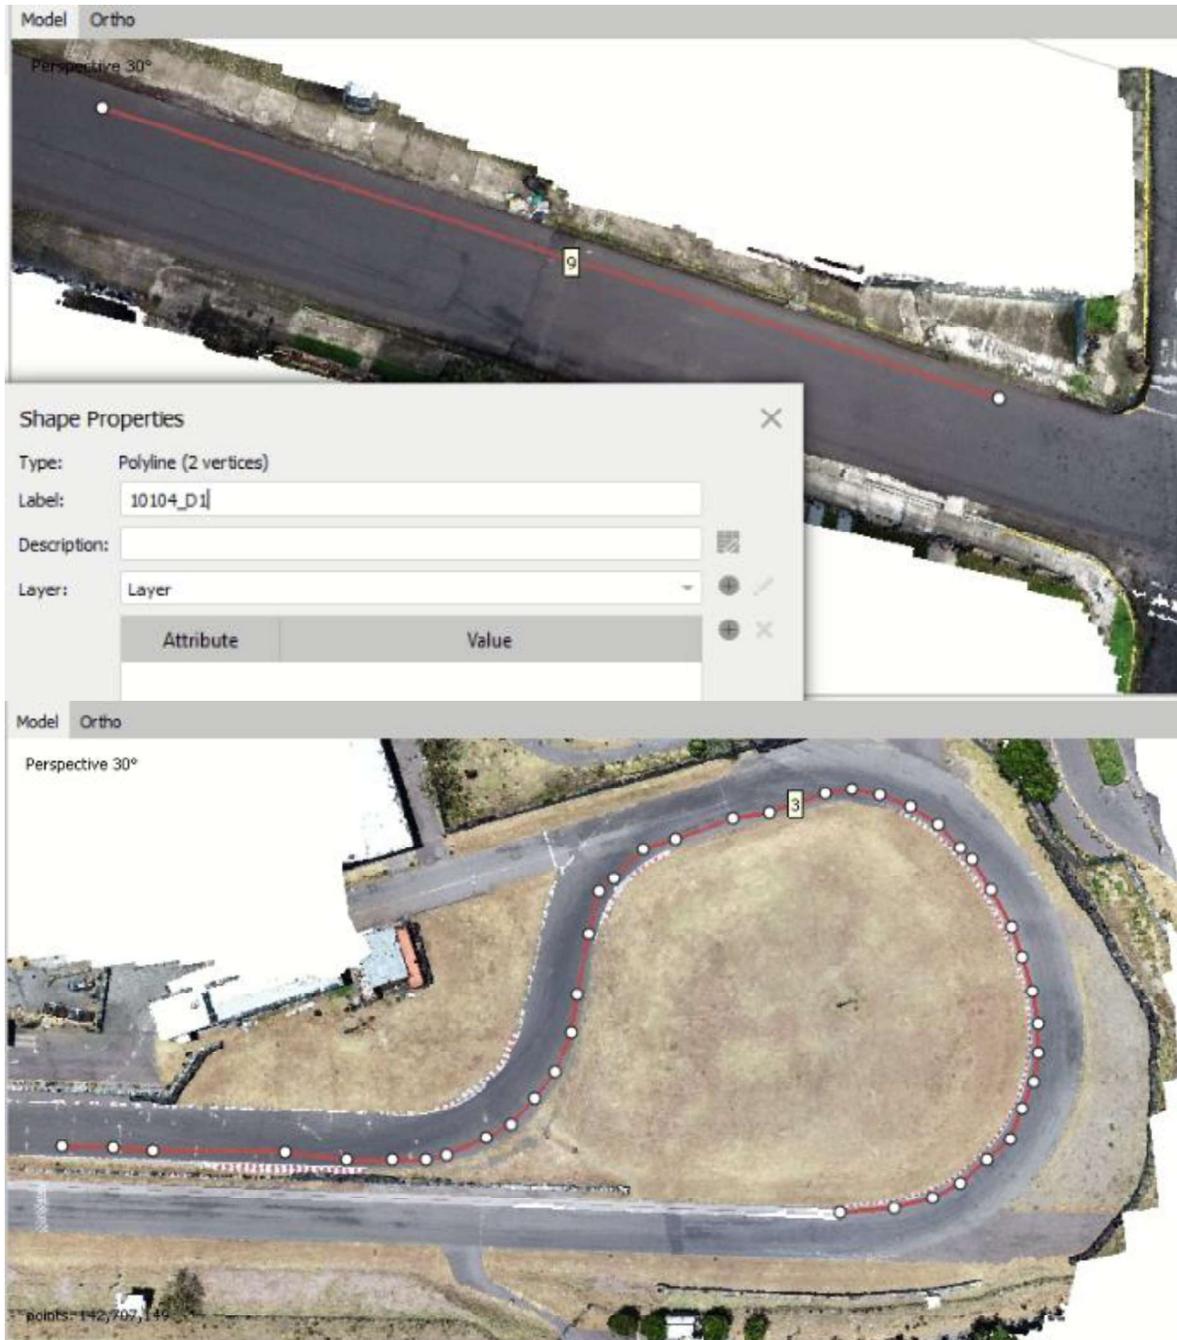
Figura 67. Definición las líneas sobre las cuales se calculará el perfil longitudinal de la carretera.

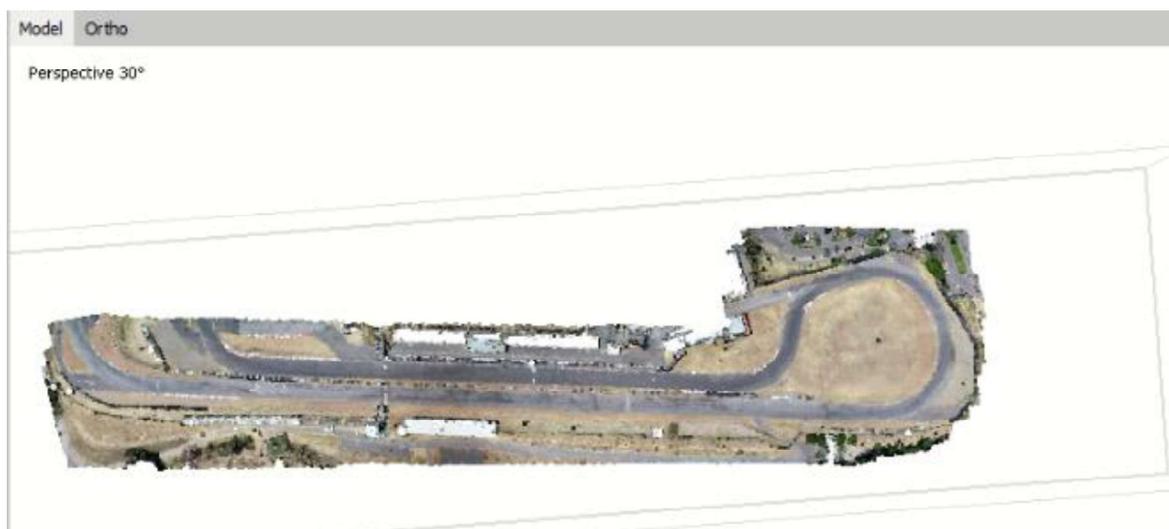
Figura 70. Modelo de nube de puntos del circuito de competencias del parque VIVA.

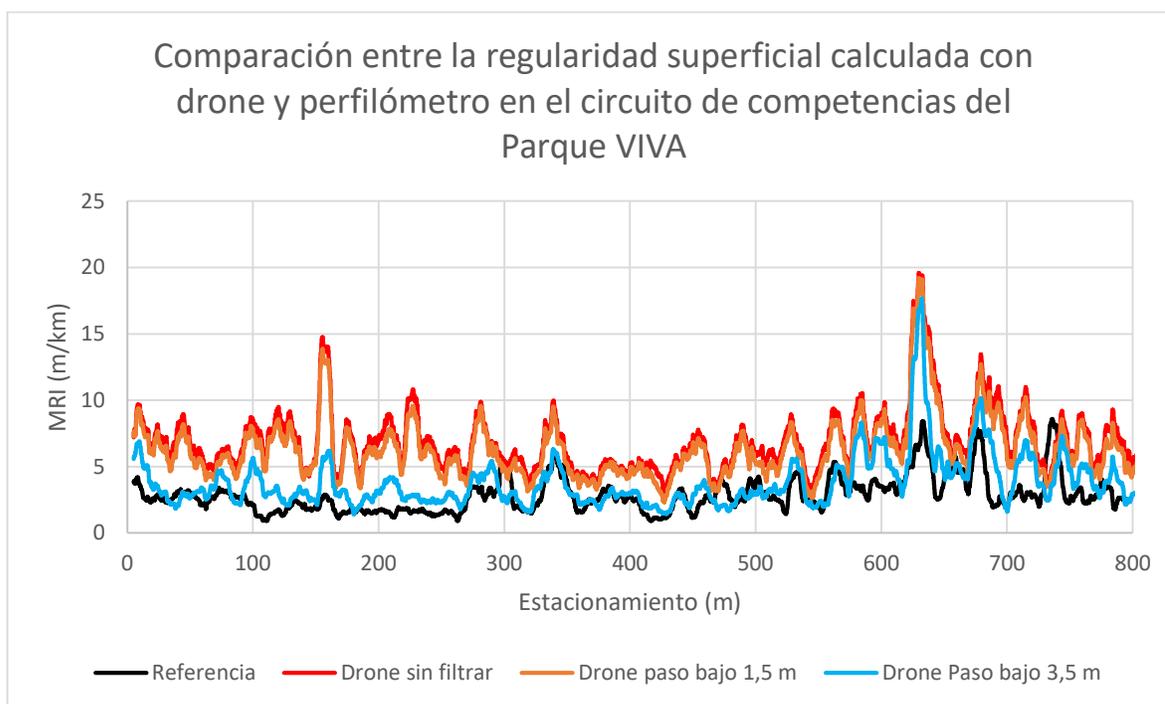
Figura 71. Comparación entre la regularidad superficial calculada con drone y perfilómetro en el circuito de competencias del parque VIVA

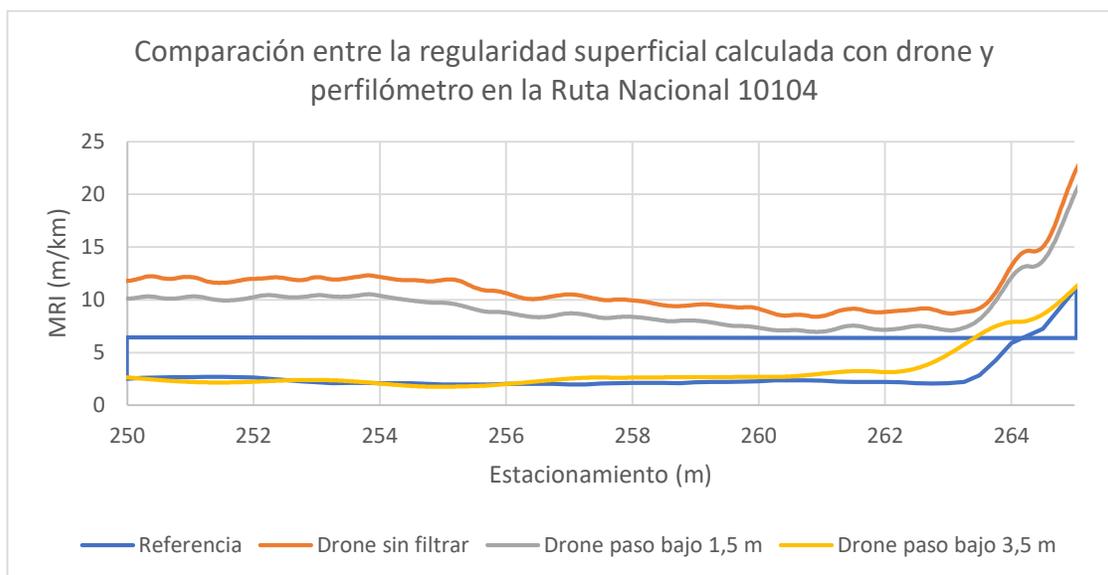
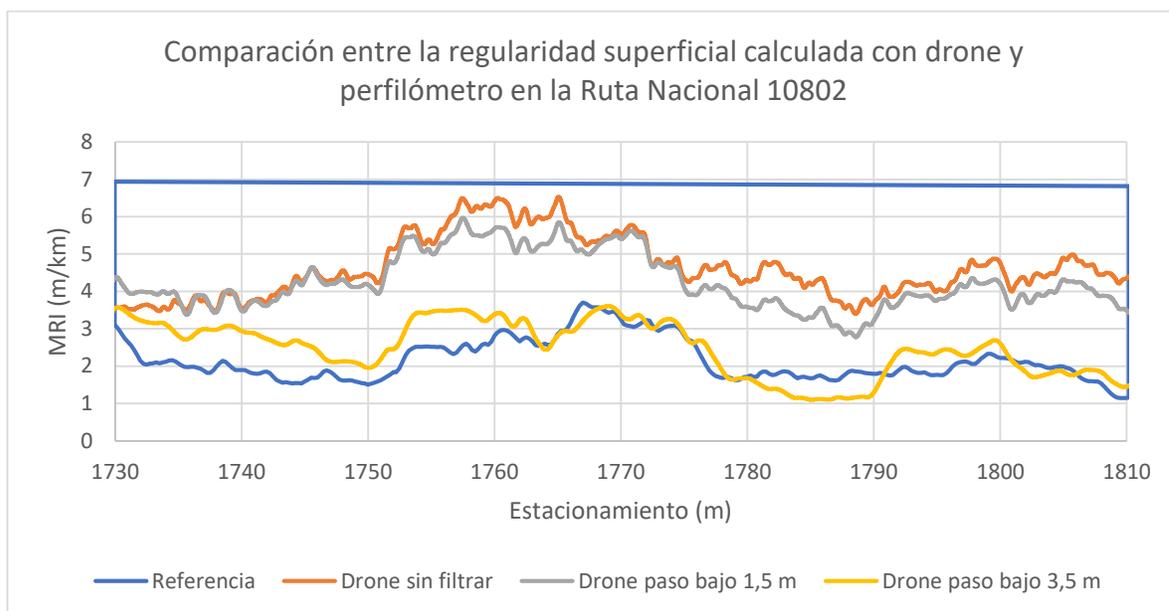
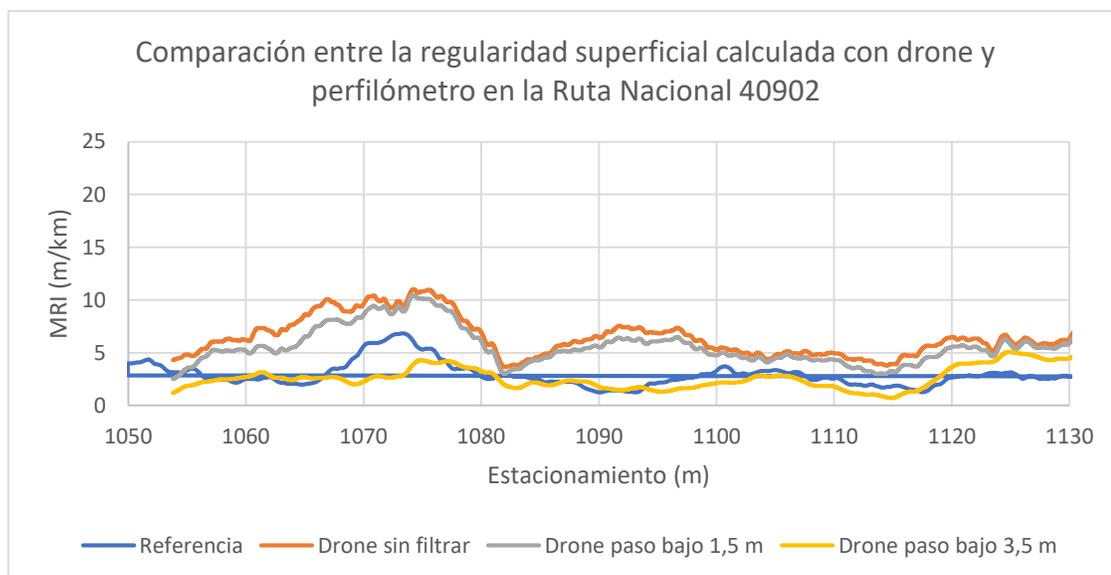
Figura 72. Comparación entre la regularidad superficial calculada con drone y perfilómetro en la Ruta Nacional 10104

Figura 73. Comparación entre la regularidad superficial calculada con drone y perfilómetro en la Ruta Nacional 10802

Figura 74. Comparación entre la regularidad superficial calculada con drone y perfilómetro en la Ruta Nacional 40902

A partir de la evaluación de estos escenarios se observó que el cálculo de IRI con drone, bajo las condiciones realizadas en esta investigación, no presentó resultados satisfactorios, ya que para aproximar los resultados obtenidos con drone a las mediciones de referencia fue necesario aplicar filtros de paso bajo cuyo uso no es recomendado pues podrían ocultar irregularidades del perfil real de la carretera, por ejemplo: defectos constructivos.

- Se observó que al aplicar un filtro de paso bajo de 3,5 m al perfil longitudinal medido con drone, el IRI resultante tenía una tendencia similar al IRI de referencia. Sin embargo, en la práctica no se considera adecuado aplicar este filtro pues con su uso hay una alta probabilidad de ocultar irregularidades del perfil real de la carretera, por ejemplo: defectos constructivos.

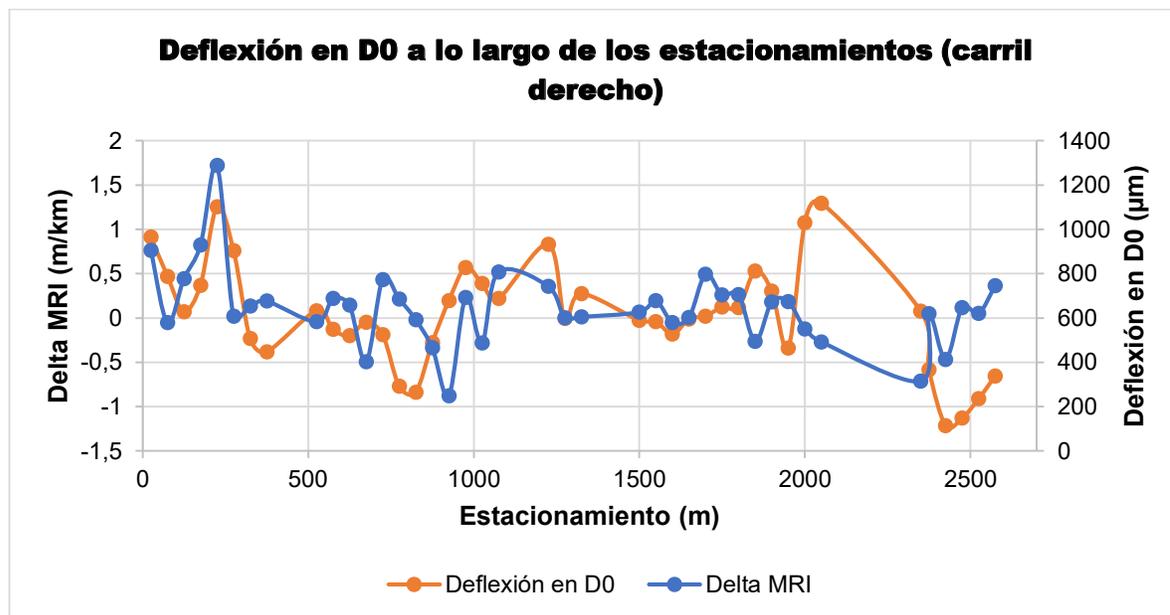
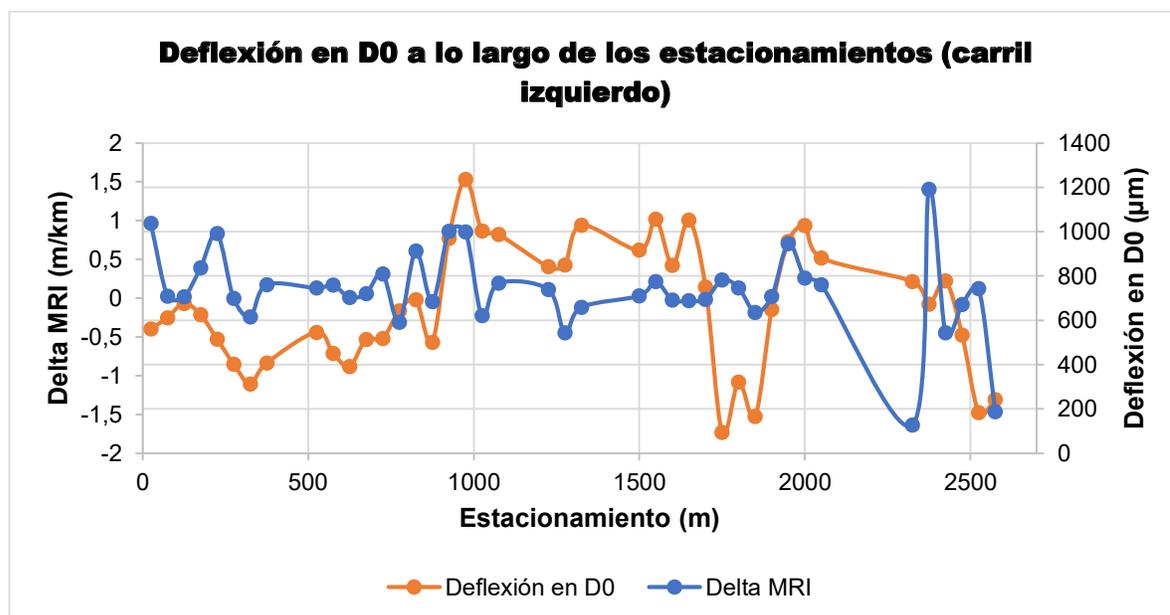
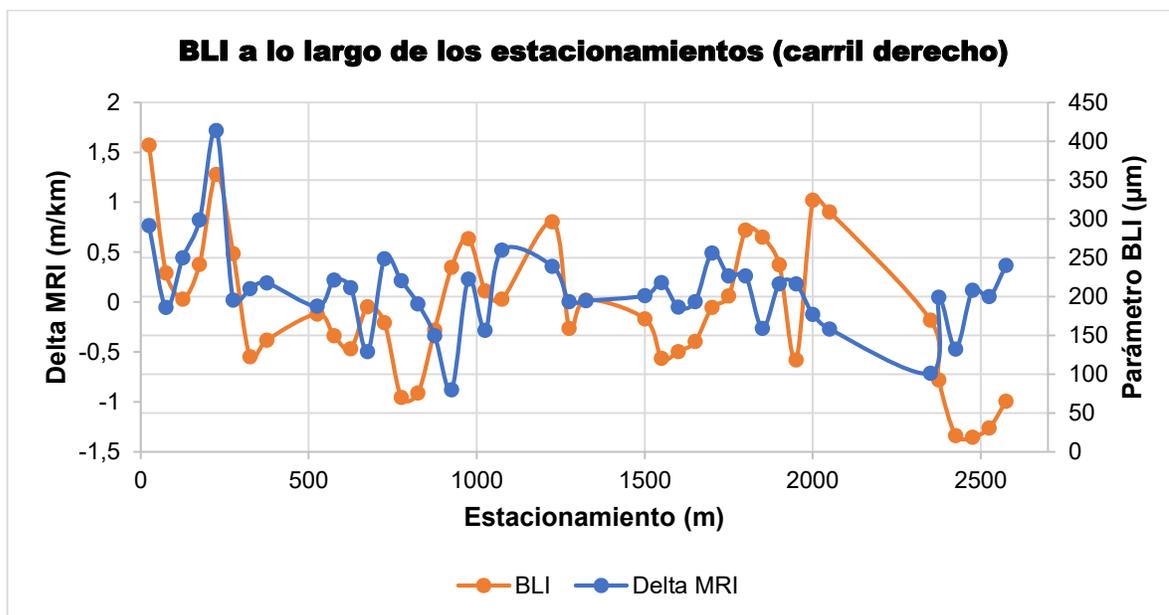
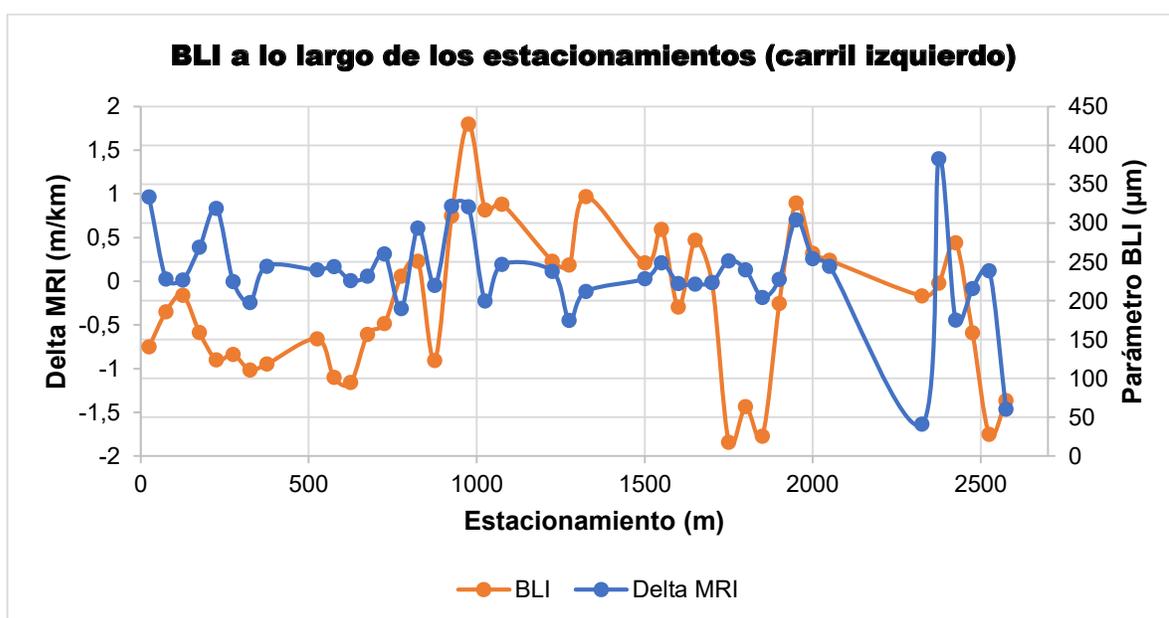
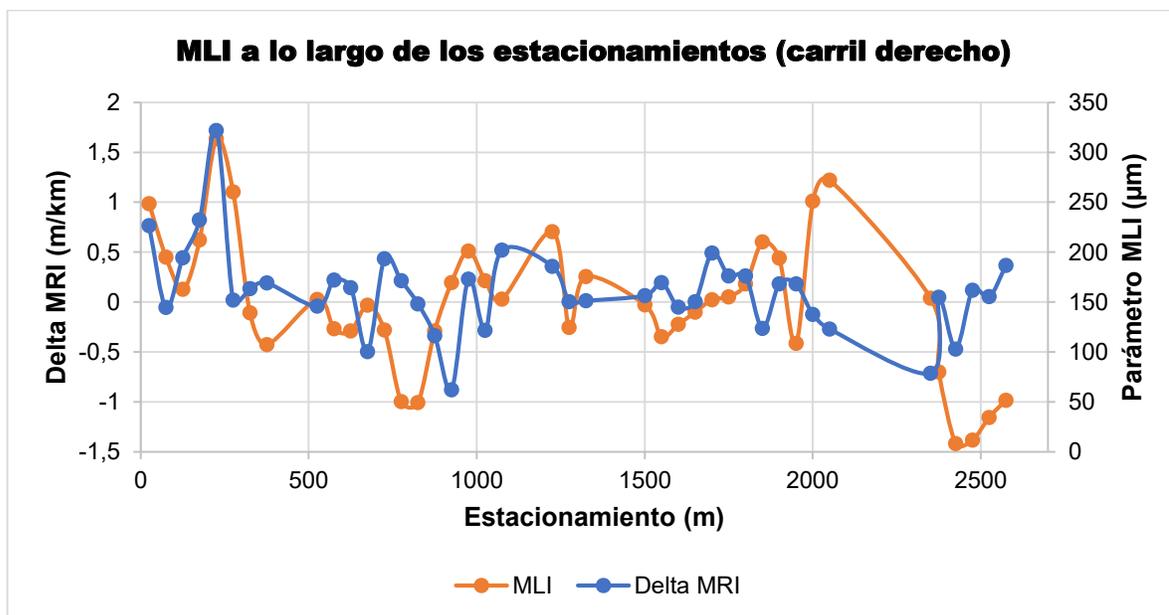
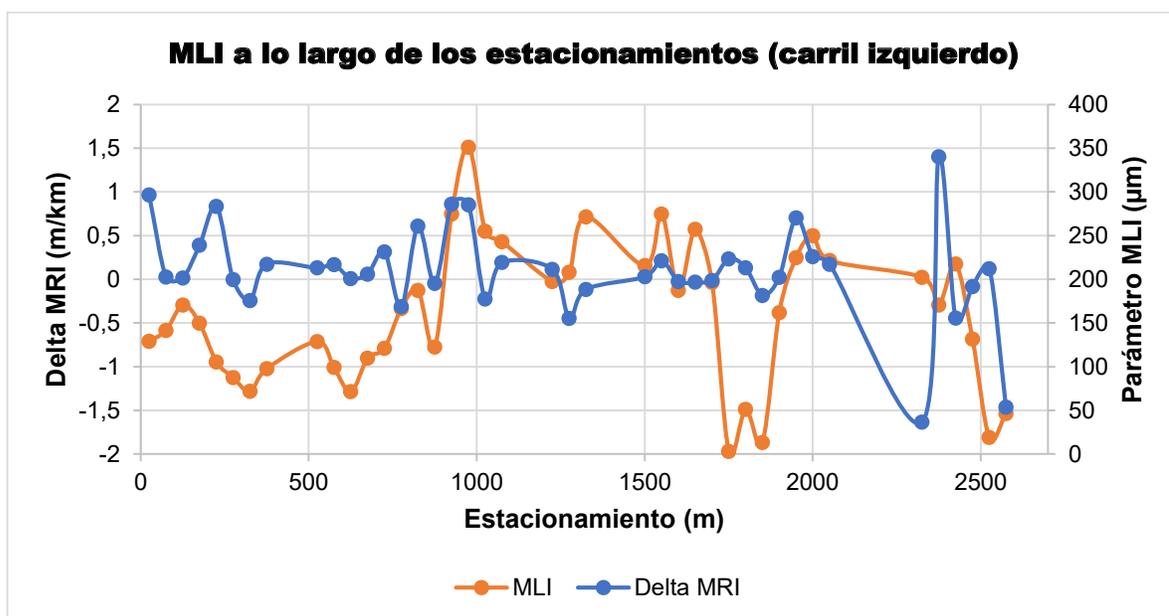
Figura 75. Deflexión en D0 a lo largo de los estacionamientos (carril derecho)

Figura 76. Deflexión en D0 a lo largo de los estacionamientos (carril izquierdo)

Figura 77. BLI a lo largo de los estacionamientos (carril derecho)

Figura 78. BLI a lo largo de los estacionamientos (carril izquierdo)

Figura 79. MLI a lo largo de los estacionamientos (carril derecho)

Figura 80. MLI a lo largo de los estacionamientos (carril izquierdo)
