EVALUACIÓN DEL EFECTO DE LAS CURVAS HORIZONTALES, ENTORNOS URBANOS Y LA VARIABILIDAD DE LA REGULARIDAD SUPERFICIAL DE LAS CARRETERAS, CON EL TIEMPO Y A LO ANCHO DE SU HUELLA, EN LA MEDICIÓN DEL PERFIL LONGITUDINAL MEDIANTE EL USO DE PERFILÓMETROS INERCIALES

Tesis sometida a la consideración de la Comisión del Programa de Estudios de Posgrado en Ingeniería Civil para optar al grado y título de Maestría Académica en Ingeniería de Transporte y Vías

LUIS DIEGO HERRA GÓMEZ

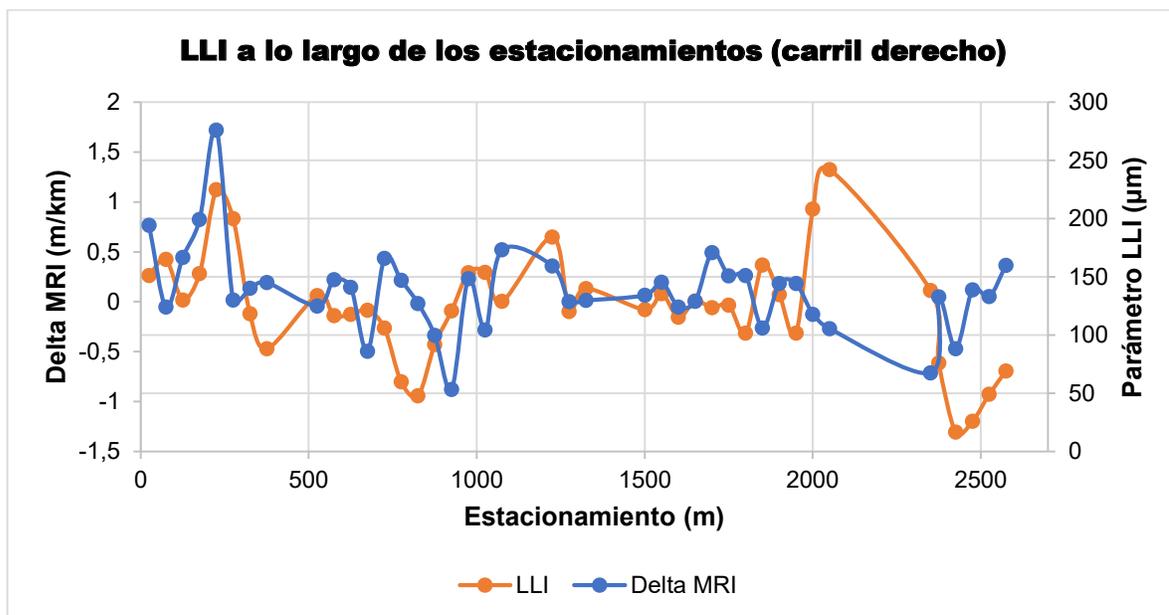
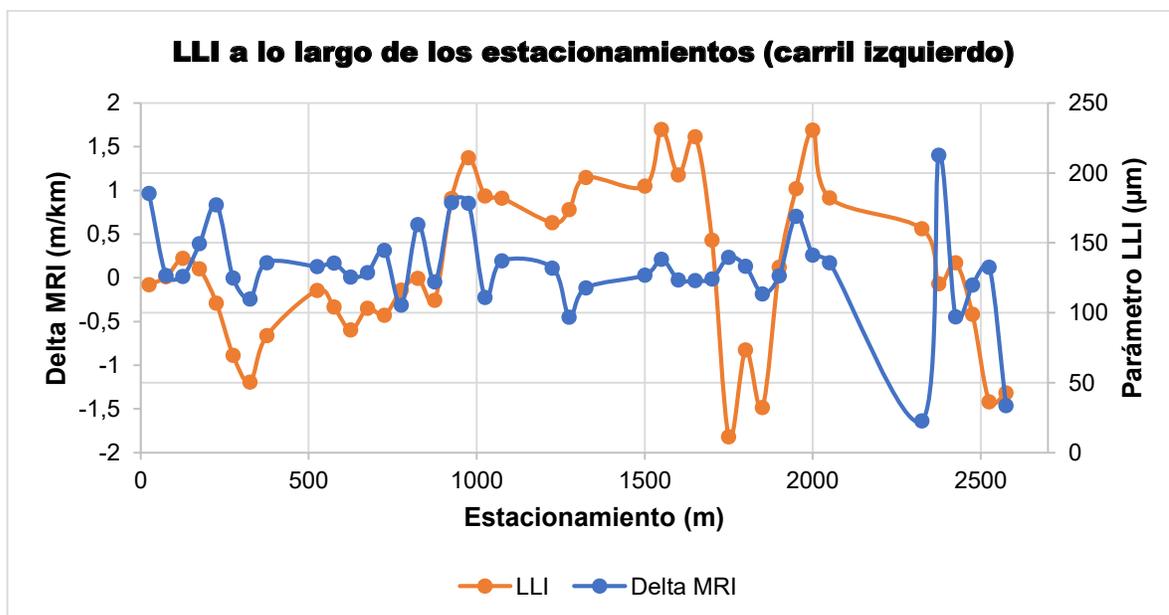
Figura 81. LLI a lo largo de los estacionamientos (carril derecho)

Figura 82. LLI a lo largo de los estacionamientos (carril izquierdo)
