**Evaluación al desempeño del proceso de potabilización del acueducto Olarte en la localidad
de Usme.**

Universidad Nacional Abierta y a Distancia-UNAD

Proyecto aplicado para optar por el título de
Ingenieros Ambientales

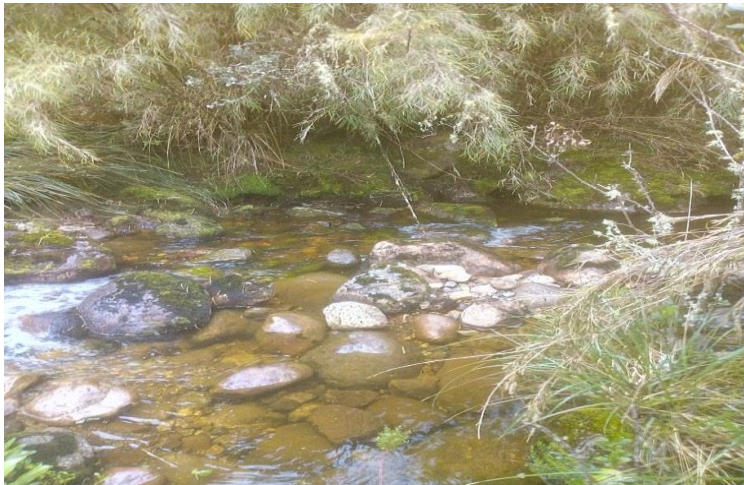
Figura 3

Fuente de abastecimiento Quebrada Piedra Gorda Usme Cundinamarca

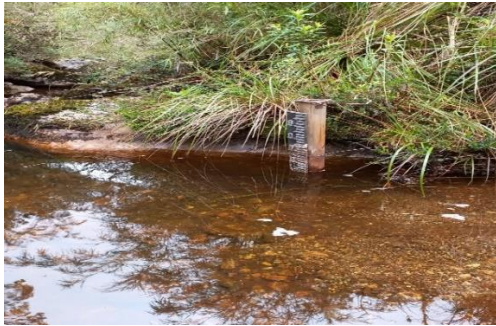
Figura 5

Regleta para control de caudal en la fuente

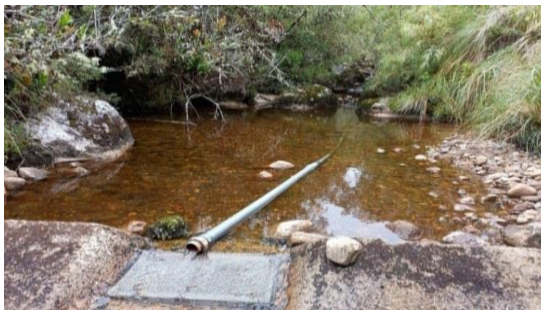
Figura 6

La captación del agua se realiza por medio de una rejilla que tiene un doble propósito que es recoger el caudal necesario y retener los sólidos de gran tamaño que pueda llevar la corriente. Después tomar el flujo requerido, el restante es conducido por tubería hasta la cámara de control que su objetivo principal es captar líquido que se necesita para el funcionamiento del acueducto comunitario y devolver el sobrante al afluente.

Rejilla de la fuente de abastecimiento

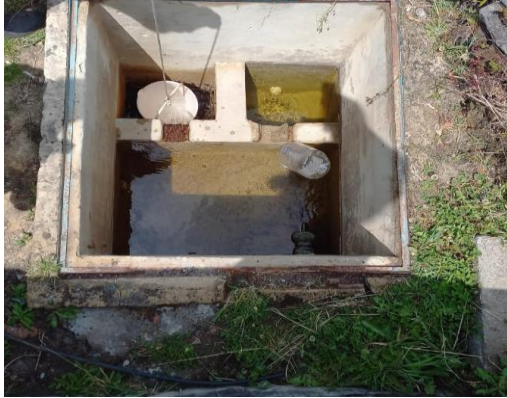
Figura 7*Cámara de control de caudal*

Cuando se obtiene el caudal necesario autorizado por la CAR (Corporación autónoma regional) para el funcionamiento del acueducto la cámara de control devuelve el excedente a la fuente de abastecimiento.

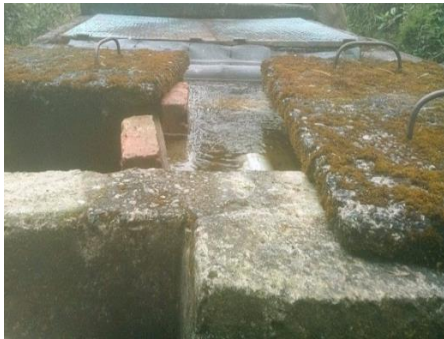
Figura 8*Desarenador*

La principal función del desarenador es la remoción de material orgánico, grava y arcilla y otros elementos que contiene el agua, que dependiendo del tamaño son de fácil eliminación, además de facilitar el proceso de potabilización en la planta.

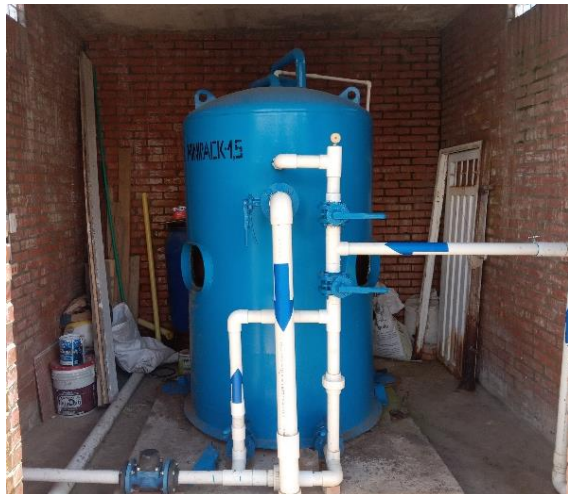
Figura 9

Filtro en mal estado

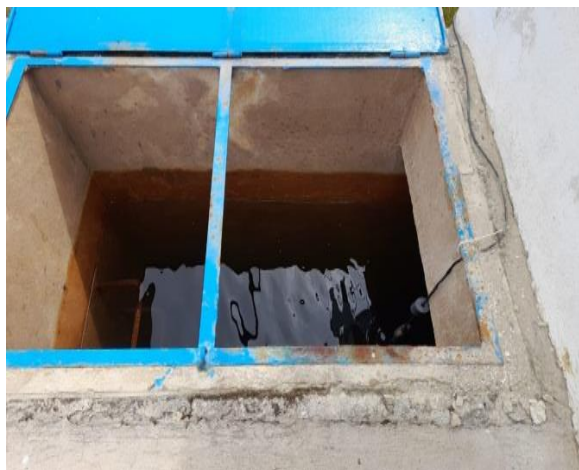
Figura 10

Tanque de abastecimiento de 41,3m³ y con caudal de 3,33l/s

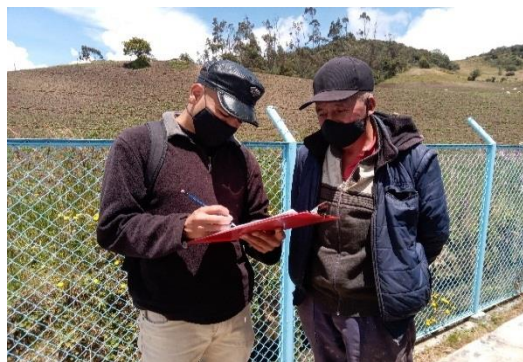
Figura 12*Aplicación lista de chequeo*

A fin de conocer las características principales de la fuente de abastecimiento, y el funcionamiento general del acueducto; se planteó la aplicación de la lista de chequeo, donde se identificaron varios aspectos en la investigación.

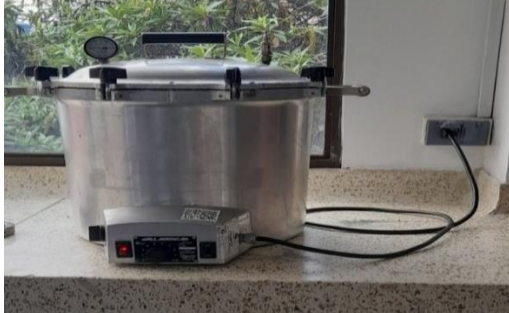
Figura 16

Esterilización de las cajas Petri y las asas a 121°C

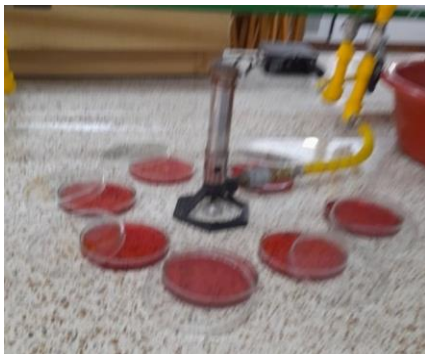
Figura 17

Después de realizar la esterilización en la autoclave, se dejó enfriar cuando se agregó el medio de cultivo a las cajas petri esterilizadas alrededor del mechero encendido para garantizar la inocuidad, luego se dejaron en refrigeración de 2°C a 8°C. El método de siembra fue por estría cruzada y este se realizó con las muestras de la bocatoma y agua tratada en el acueducto Rural Olarte, y se incubaron por un periodo de 24 horas a una temperatura de 35°C.

Cultivos en cajas Petri

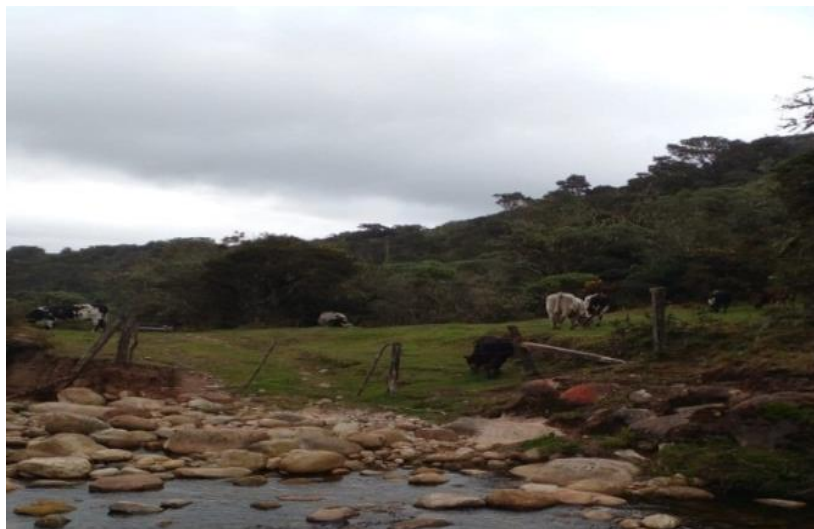
Figura 20

Zona de pastoreo cerca de la bocatoma

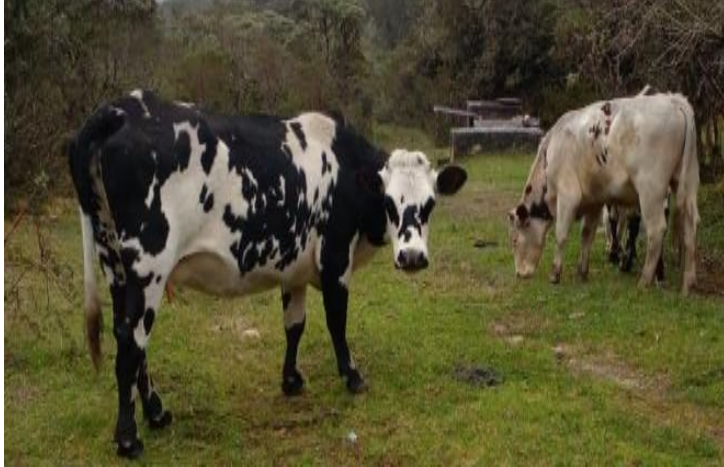
Figura 21

Ganado cerca al desarenador

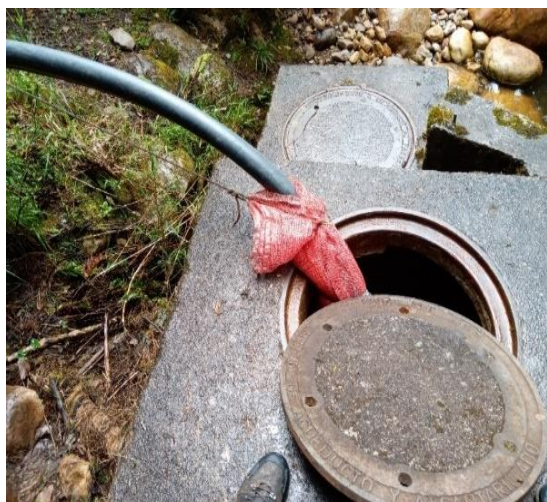
Figura 24

Bocatoma: esta estructura presenta daños que alteran su funcionamiento; debido a que en la actualidad se recibe el caudal de suministro por una manguera que se instaló aguas arriba a fin de disminuir los problemas asociados a turbidez elevada sobre todo en épocas de lluvias, por otro lado, una de las tapas que resguardan la caja de rebose de flujo tiene oxidación y ruptura,

además, de observarse grietas en el asfalto, la rejilla no se encuentra funcionando y las válvulas presentan están oxidadas lo que dificulta su manipulación.

Manguera en bocatoma

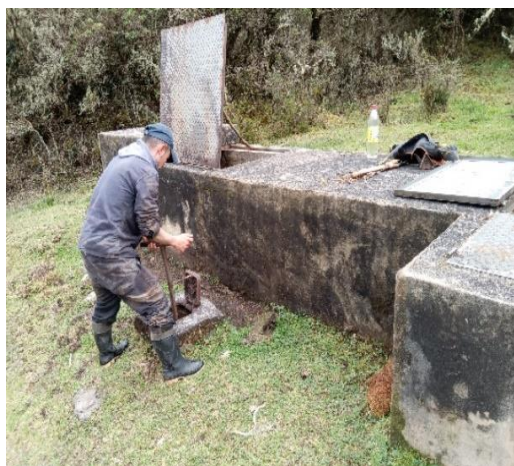
Figura 25

Desarenador: este no presenta graves afectaciones a la vista, sin embargo, se identificó una evidencia clara de fuga debido a que la válvula para desagüe y mantenimiento se encuentra bastante desgastada, interrumpiendo en la operación de abrir y cerrar para los mantenimientos de limpieza que se deben realizar allí, esto puede ocasionar que no se tenga en nivel suficiente en el

desarenador para abastecer la planta de tratamiento. Las tapas que cubren la estructura no presentan daños, aunque si oxidación.

Mantenimiento desarenador

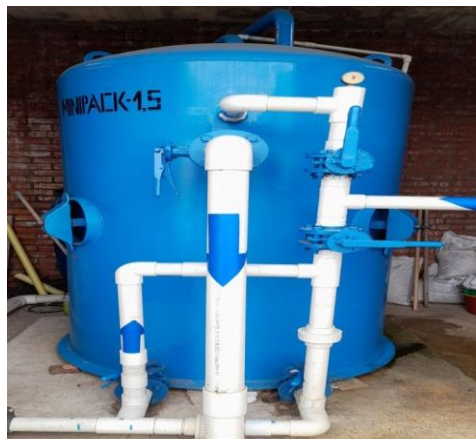
Figura 26

Filtro actual en operación después del mantenimiento realizado

Para conocer el porcentaje de remoción de turbiedad del filtro después del mantenimiento se aplico la siguiente ecuacion:

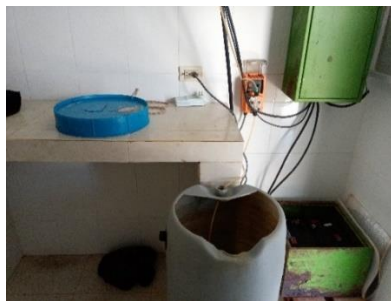
Figura 27

Tanque de Cloración: este presenta deterioro en sus paredes internas y externas por acción del tiempo y el uso, adicionalmente se evidencia corrosión en varios elementos de la zona donde se dosifica el químico.

Tanque de Cloro

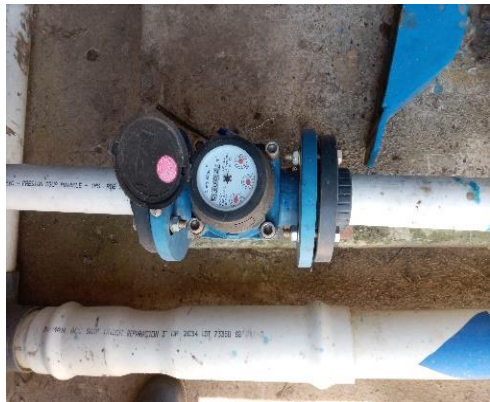
Figura 28*Medidor de agua dañado*

Tubería de PTAP a tanque de Almacenamiento: algunos tubos se encuentran expuestos a la intemperie, se evidencia un medidor, pero este se encuentra averiado.

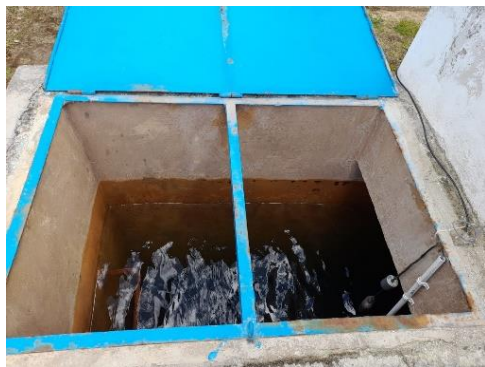
Figura 29*Tanque de Almacenamiento*

Tanque de Almacenamiento: este se evidencia sin grietas o fugas, las tapas se encuentran con oxidación, y en sus cajas se hallan válvulas que carecen de mantenimiento correctivo.

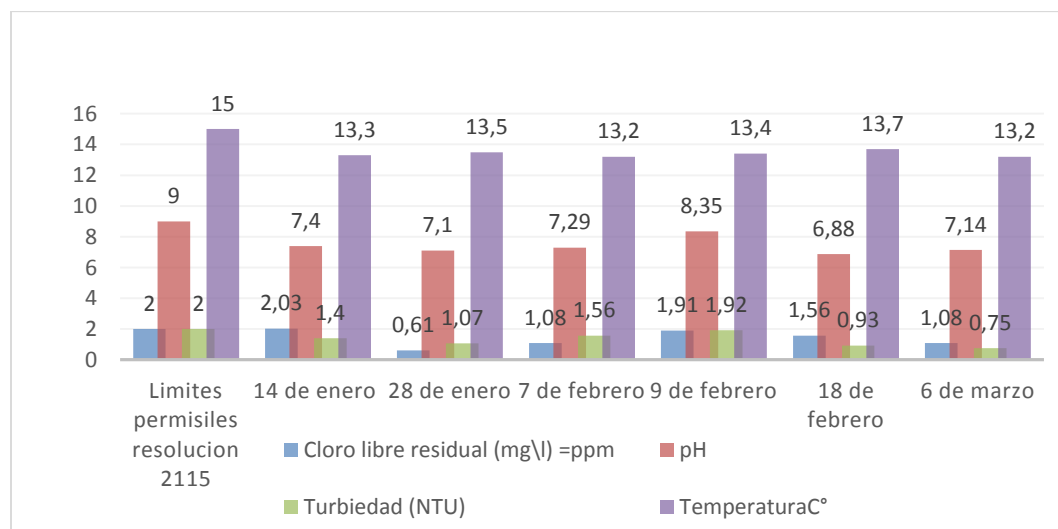
Figura 30

Límites resolución 2115 vs parámetros medidos en temporada seca

Según los datos obtenidos en la figura 30 se evidencia que todos los parámetros de agua tratada medidos en temporada seca, cumplen con los máximos permisibles exigidos en la resolución 2115 del 2007 expedida por el Ministerio de la protección social-Ministerio de vivienda y desarrollo territorial

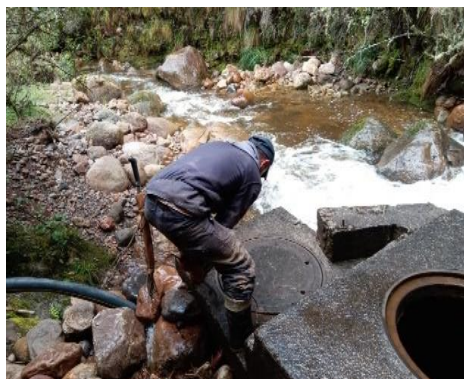
Figura 33

Mantenimiento punto de captación

Debido a estas condiciones se realizó un recorrido con el operario en cada uno de los elementos que integran el tren de tratamiento con el fin de explicar la importancia de la limpieza y mantenimiento de las estructuras y la periodicidad con la que se debe realizar para evitar incrustaciones en el filtro daños en la tubería de aducción y reducir el contenido de solidos suspendidos y lodo en el desarenador, tanques de abastecimiento y cámaras de reparto. Acorde a los resultados obtenidos y con los ajustes sugeridos al proceso se procedió a diseñar un manual didáctico del sistema que sirve como instrumento de orientación para un adecuado control operacional. Además, se llevó a cabo una capacitación de fácil comprensión para los administradores y fontaneros de la planta de tratamiento, con el fin de que encuentren la solución a los riesgos asociados a los límites permisibles, Toda esta información quedo registrada en dicho documento diseñado para el acueducto comunitario Olarte

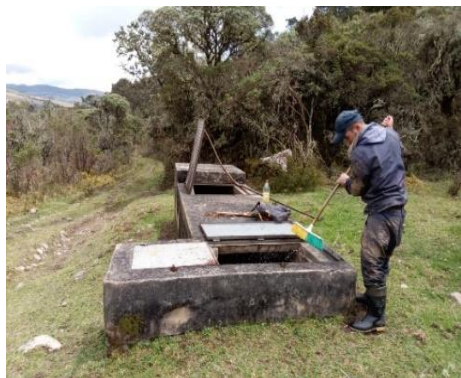
Figura 34

Mantenimiento y limpieza del desarenador

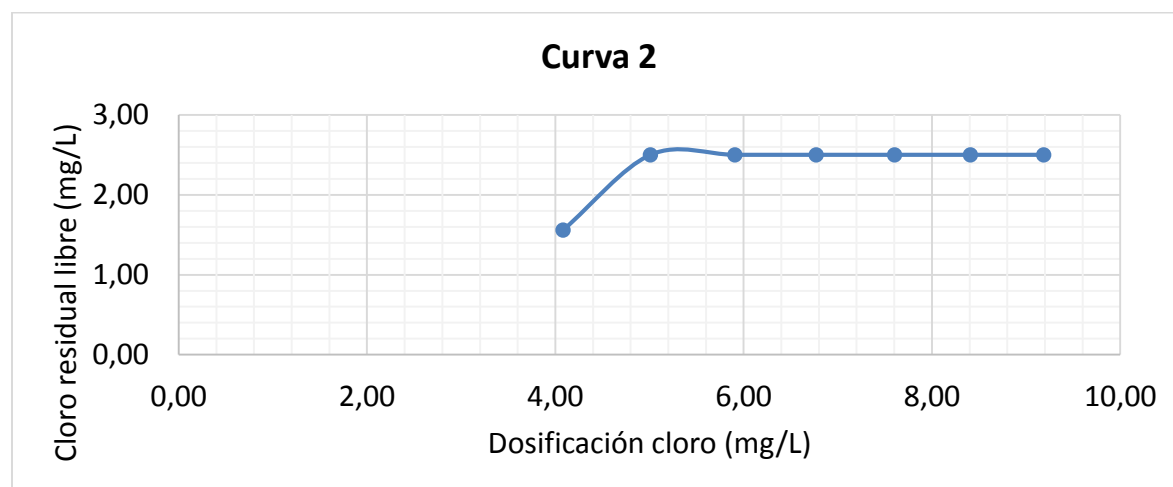
Figura 37*Curva de cloro2*

Claramente se puede evidenciar que la curva 2 es donde el cloro residual se empieza a estabilizar a partir de los 4 (mg/L) con una concentración cercana de desinfectante de 1.56 que es el valor que más se ajusta a los límites permisibles en la resolución 2115 del 2007 que es de 2 (ppm) esta es la dosificación que debemos emplear para obtener la residualidad necesaria para realizar una desinfección adecuada hasta la última casa a la que llega el servicio.

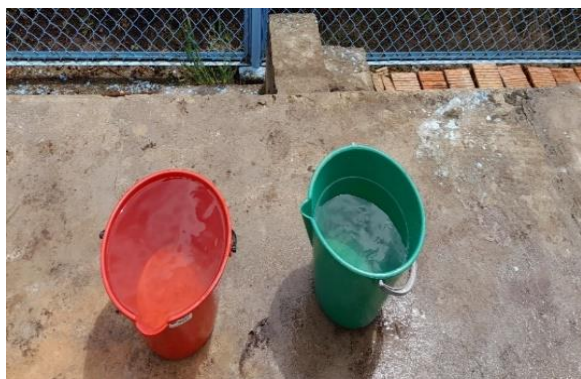
Figura 39

Solución patrón

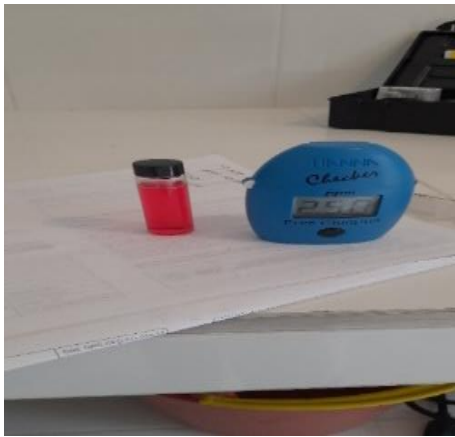
Figura 40

Medición del cloro residual obtenido

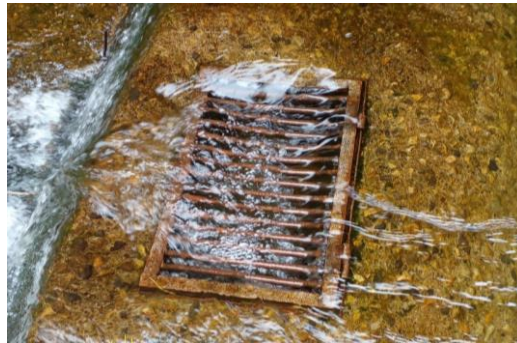
Ilustración 1 Bocatoma planta Olarte

Bocatoma: el ingreso de agua se realiza por medio de esta, denominada tipo fondo rejilla; para ser transportada por gravedad a través de una línea de aducción hasta la planta de tratamiento de potabilización Olarte.

- ✓ Limpiar la rejilla a fin de evitar obstrucciones, retirando hojas, ramas o solidos gruesos
- ✓ Verificar el adecuado funcionamiento de válvulas y lubricarlas
- ✓ Tener presente los cambios de calidad del agua, caudal, turbidez y sedimentos
- ✓ Interrumpir el servicio cuando el agua tenga mucho lodo o bastante turbidez
- ✓ Mantener todos los elementos del desarenador
- ✓ Mantener despejada el área adyacente a la tubería para inspeccionarla
- ✓ Realizar recorridos a lo largo de la tubería detectando riesgos de terreno inestable
- ✓ Detectar fugas, filtraciones y rupturas a fin de repararlas inmediatamente

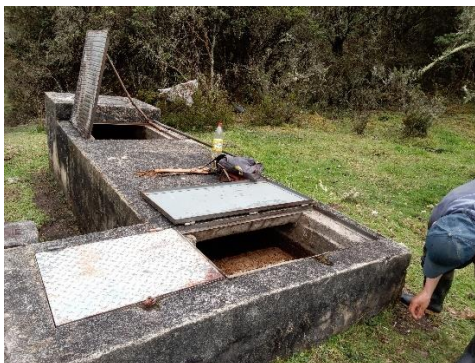
Ilustración 2 Desarenador planta Olarte

Desarenador: el ingreso de agua hacia esta estructura es posterior a la bocatoma y la función principal es mediante la fuerza gravitacional sedimentar las partículas en suspensión más densas que luego serán removidas.

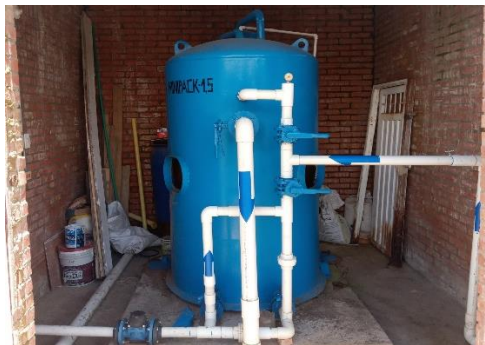
Ilustración 3 Filtro planta Olarte

Filtro: el ingreso de agua a la planta de tratamiento se realiza a través de esta estructura y contiene una sección de piedras, arena y carbón activado (antracita) realizando una limpieza de flujo ascendente.

- ✓ Lavar filtros cada 24 horas o cuando sea necesario
- ✓ Registrar fecha y hora de lavado
- ✓ Informar al administrador cuando se encuentren anomalías o daños

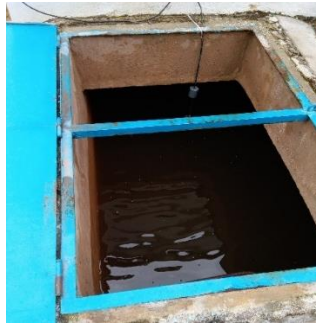
Ilustración 4 Tanque de almacenamiento planta Olarte

Tanques: existen dos en total y estos cuentan con una capacidad de almacenamiento de 41 m³, lo que garantiza tener cierta cantidad de agua a fin de atender situaciones de emergencia o interrupciones por daños del acueducto.

- ✓ Limpiar el área circundante y eliminar focos de suciedad o contaminación
- ✓ Revisar si hay grietas o fugas y repararlas
- ✓ Verificar si el tanque tiene sedimentos, si es así realice la limpieza
- ✓ Limpiar periódicamente el interior del tanque sin jabón, esto depende de la calidad del agua, esta se realiza con espátula, cepillo restregando paredes y pisos
- ✓ Lubricar y pintar válvulas de entrada, salida y desagüe cuando se requiera a fin de evitar corrosión y desgaste
- ✓ Informar a la comunidad cuando se ejecute la limpieza del tanque, de tal forma que no se afecte la presión en la red de distribución y ellos puedan tener reserva en la suspensión del servicio.

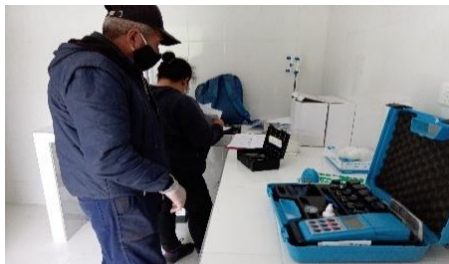
Este consiste en extraer una porción representativa de agua a fin de examinar sus características; estas se toman y examinan para determinar parámetros fisicoquímicos, biológicos y radioactivos y requieren de unos criterios y técnicas diferentes.

Ilustración 5 Medición de parámetros en laboratorio planta Olarte

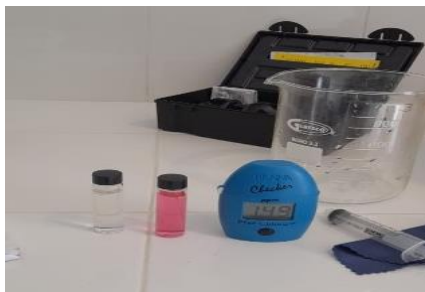
- ✓ Antes de tomar la muestra se debe purgar el recipiente de muestreo al menos unas 3 veces con el agua a muestrear.
- ✓ Utilizar el kit o equipo portátil para el análisis de la muestra
- ✓ Verificar que los equipos estén debidamente calibrados a fin de evitar datos erróneos
- ✓ Tomar las diferentes muestras en los puntos destinados para tal fin
- ✓ Reportar datos en planillas e informar sobre los resultados de los análisis al administrador

Ilustración 6 Medición de cloro con clorímetro
