TAMMEROIMAN GEOTERMISEN VOIMALAN SEISMISEN MONITOROINTI 2021

Seismologian instituutin raportti T-105

TAMMERVOIMAN GEOTERMISEN VOIMALAN SEISMINEN MONITOROINTI 2021

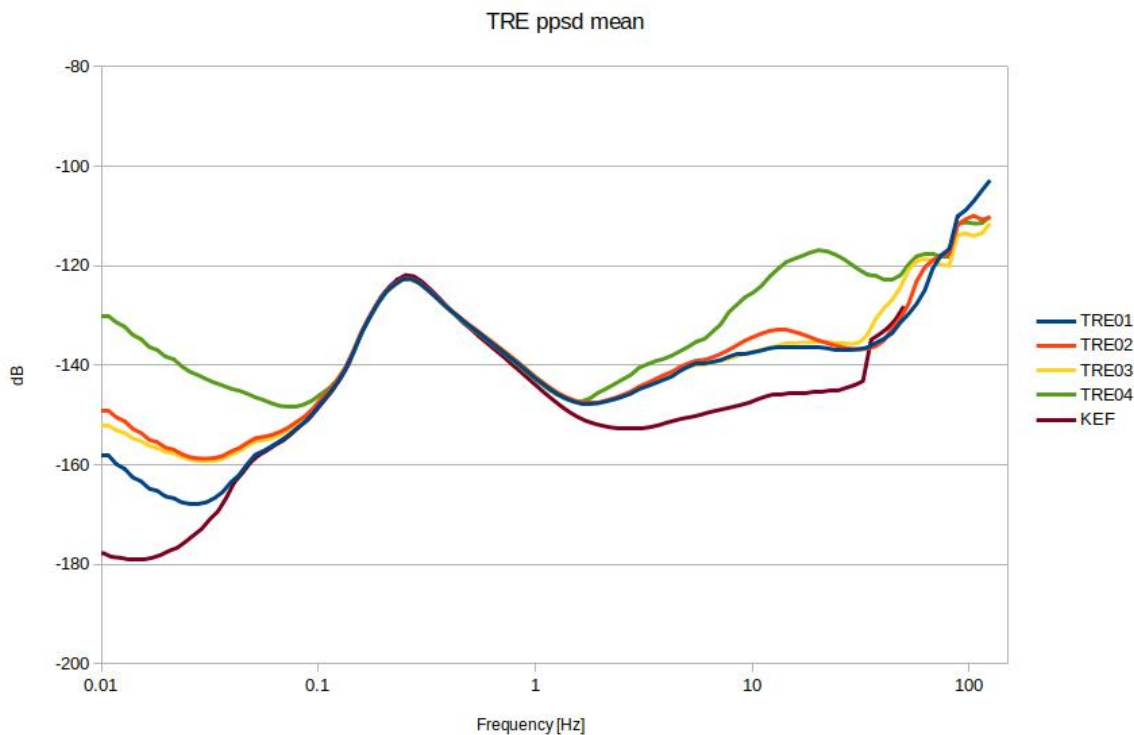
Kuva 3: Tampereen laajakaista-aseman testipaikkojen 30.4.-5.5.2021 rekisteröinneistä lasketut tehospektrin keskiarvot. Käyrät kuvaavat asemilla mitattavaa taustakohinan signaalitasoa eri mittausperiodeilla (McNamara ja Buland, 2004). Mukana vertailukohtaksi Suomen kansallisen seismisen verkon Keuruun aseman (KEF) tehospektrin keskiarvo.

Figure 3: The mean power spectral densities calculated for the test measurement sites of the Tampere broad-band station recorded 30.4.-5.5.2021. The graphs describe ambient noise level at each station (McNamara & Buland, 2004). As a reference the mean power spectral density of the Finnish National Seismic network station KEF (in Keuruu) included.

Kullekin mittauspaikalle laskettiin taustakohinaspektrit testiajalta. Kohinaspektrin avulla selvitetään aseman ympäristöstä peräisin oleva taustakohina. Ihmisen aiheuttamien häiriölähteiden lisäksi taustakohinaa voi aiheuttaa esimerkiksi rikkonainen kallioperä tai lähistöllä virtaava vuolas joki. Kuvassa 3 näkyvät testipaikoille lasketut signaalin tehospektrit pystysuuntaiselle Z-komponentille 30.4. - 5.5.2021. Tehospektrin keskiarvo kuvaa asemalla havaittua kohinatasoa. Asemien datan laatua arvioitaessa yli yhden hertzin taajuuksien mahdollisimman vähäinen kohinataso on tärkeää, koska pienten paikallisten tapausten signaali on selkein korkeilla taajuuksilla.

Paikka TRE01 osoittautui parhaaksi. TRE04 olisi ollut ulkoisilta puitteiltaan erinomainen paikka, selvällä kalliopaljastumalla ja sähkö saatavissa suoraan voimalaitokselta, mutta valitettavasti sen

rekisteröinneissä näkyi useita säännöllisiä häiriöitä, jotka liittyivät voimalaitoksen toimintaan. TRE04 olisi ollut vain parin sadan metrin päässä lämpökaivosta. Muut mahdolliset asemapaikat olivat kauempana. TRE01:stä voimalaitokselle matkaa on 1,3 kilometriä. Lähes seismisen tapauksen päällä olevalla asemalla voidaan määrittää tapauksen syvyys tarkasti. Koska lähimpänä lämpökaivon paikkaa oleva paikka ei soveltunut laajakaista-asemalle, asennettiin yksi geofoniasemista aivan porauspaikan tuntumaan.

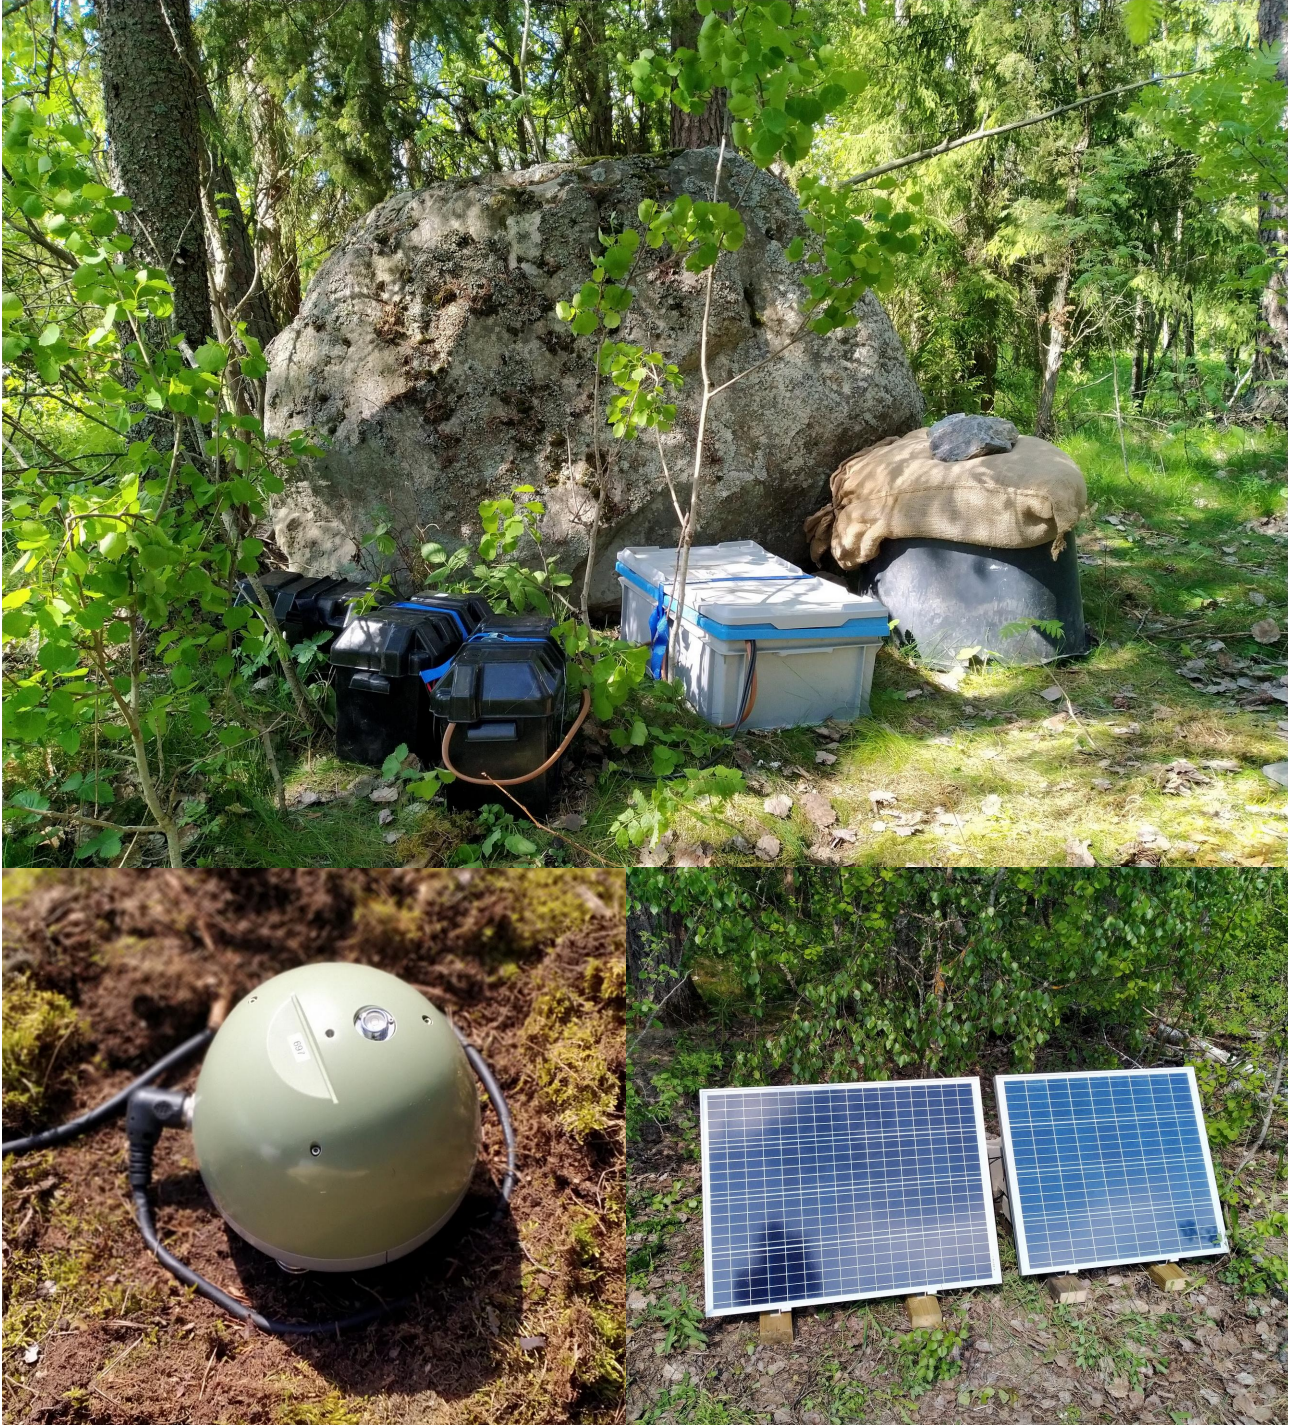
Kuva 4: Aseman TRE01 laitteisto maastossa.

Figure 4: Equipment on the station TRE01

Testivaiheessa asemat toimivat akkuvirralla TRE04:ää lukuunottamatta, jolle saatiin virta voimalaitokselta. Alun perin kesän ajaksi suunniteltu pysyvämpi asennus laajakaista-aseman paikaksi valikoituneelle TRE01:lle virtaistettiin kahdella 90-100W aurinkopaneelilla ja kolmella 95Ah akulla.

Aseman anturi oli Nanometricsin Trillium 120PA ja digitoija saman valmistajan Taurus. Digitoija vikaantui 20.8.2021 ja saatiin vaihdettua Nanometrics Centauriin 8.9.2021. Samalla vaihdettiin aurinkosähköstä verkkovirtaan, koska oli selvinnyt, että mittauksia jatketaan marraskuun loppuun asti. Sähköt saatiin asemapaikan naapurissa olevasta talosta. Kuvassa 4 näkyy aseman TRE01 laitteisto suojissaan, anturi ennen suojausta sekä aurinkopaneelit.

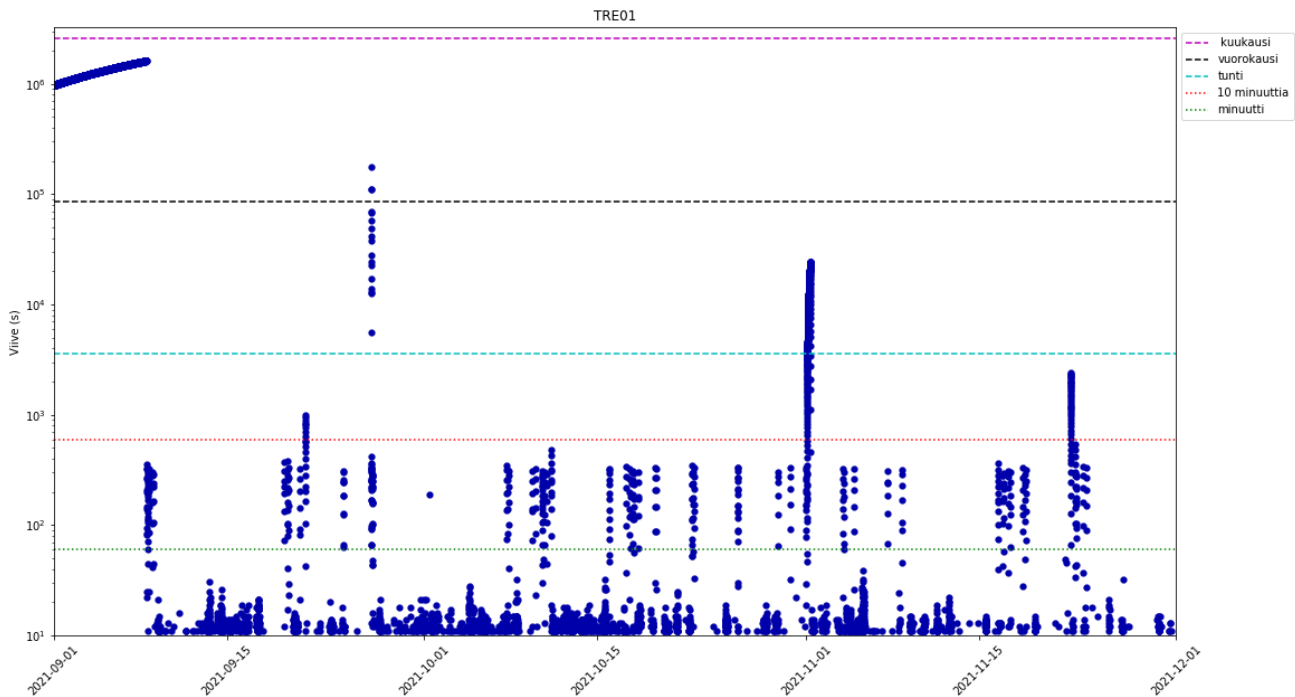
Kuva 7: Viive aseman TRE01 datan tallentumisessa Seismologian instituutin palvelimelle verrattuna reaaliaikaan.

Figure 7: Delay between real-time and time when data from the station TRE01 is saved to a server at the Institute of Seismology.

Aseman TRE01 viiveissä (kuva 7) näkyy heti seurantajakson alussa laitteiston vikaantumisesta johtunut datakatko. Sen jälkeen aineisto on saatu käyttöön pääasiassa alle minuutin viiveellä reaaliajasta. Muutamia kertoja viikossa tiedonsiirto on hidastunut, mutta silloinkin data on saatu perille alle kymmenessä minuutissa. Tämänsuuruinen viive ei vielä vaikuta automaattidetektioon. Detektorit käsittelee dataa useassa eri vaiheessa. Ensimmäinen automaattidetektio seismisestä tapauksesta valmistuu yleensä noin puoli tuntia tapauksen jälkeen. Kaikkiaan aseman TRE01 datan viive on 8.9. korjatun laitevian jälkeen ollut 99 % ajasta alle 15 sekuntia.

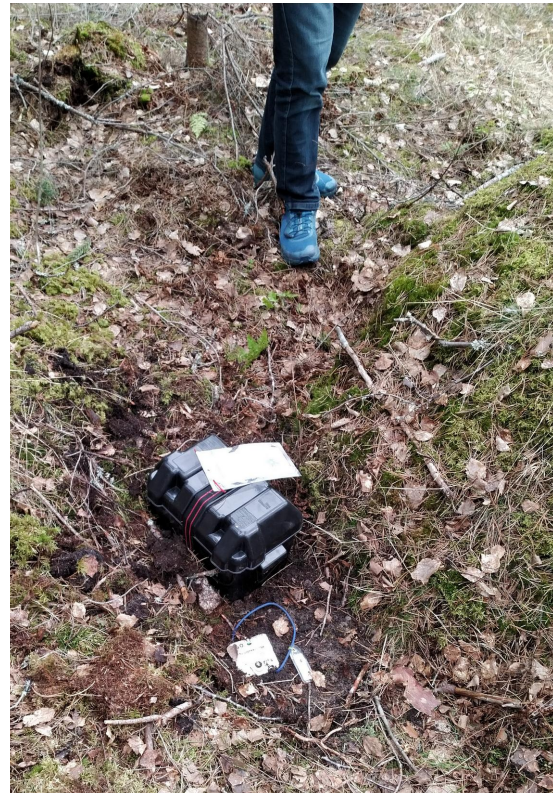
Kuva 8: Geofoniasema TRE15.

Figure 8: Geophone station TRE15.

Asemien laitteet olivat SmartSolo IGU-16 3C kolmekomponenttisia geofoneja, joissa sama laite sisältää anturin, digitoijan ja GPS-vastaanottimen. Laitteen sisäinen akku mahdollistaa vain reilun viikon mittauksen, joten käytimme virtalähteenä 9 V 150 Ah paimenparistoja. Kuva 8 näyttää aseman TRE15 laitteiston asennettuna maastoon. Patterilaatikkoon ja itse geofoniin on kiinnitetty lappu, jossa kerrotaan perustiedot mittauksista ja yhteyshenkilön tiedot. Tampereen mittauksen aikana kaikki laitteet saivat olla maastossa rauhassa. Mittauksista tuli yksi kysely lähitalojen asukkailta.

Kaikki geofonit saatiin asennettua tiiviiseen kivennäismaahan. Voimalaitoksen vieressä olevaa asemaa TRE17 lukuunottamatta paikat olivat rauhallisia, metsäisiä maastoja, useamman kilometrin päässä pääteistä. Asemilta kerätty data on laadultaan hyvää lukuunottamatta asemaa TRE17. Kolmen aseman keskikohina-arvot näkyvät kuvassa 9. Vertailun vuoksi mukana on myös laajakaista-aseman TRE01 kohinataso. Irtomaassa olevalla geofonilla kohinataso on korkeampi kuin kallionasennuksessa olevalla laajakaistaseismometrillä. Geofoni ei myöskään ole suojassa esimerkiksi sadepisaroilta. Tampereen geofoniasemien aineisto on kuitenkin riittävän hyvää jopa selvästi alle magnitudin 0 räjäytysten havitsemiseen ja paikantamiseen.
