ANÁLISIS DE ESTABILIDAD Y SIMULACIONES DE DESPRENDIMIENTOS EN CANTERAS A PARTIR DE MODELOS 3D OBTENIDOS CON VUELOS DE DRON.

**Roger RUIZ-CARULLA (1), Eduard CÁMARA-ZAPATA (2) y Joan MARTÍNEZ-
BOFILL (3)**

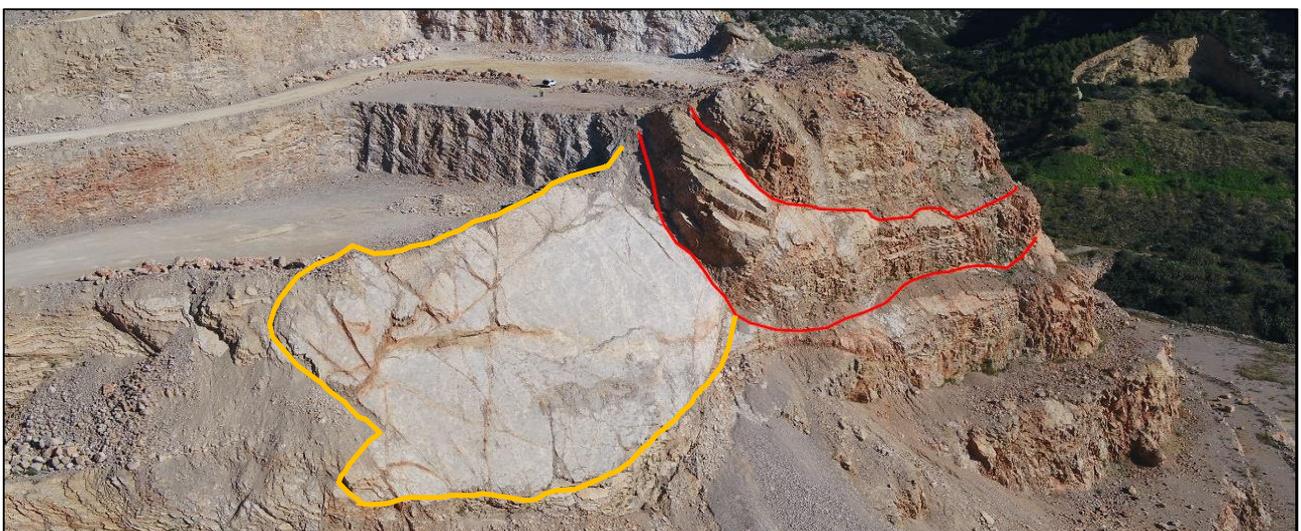
Figura 1: Fotografía del liso sobre el que deslizo la rotura antecedente (naranja) y de los planos de interés (rojos).

El primer caso es el de una rotura de unos 50.000 m³ en una cantera a través de un liso de grandes dimensiones que deja a su lado una masa inestable que preocupa a los gestores de la explotación, que solicitan una delimitación detallada del volumen potencialmente inestable y de su estado de estabilidad para delimitar una zona de seguridad y gestionar las actuaciones a realizar. La siguiente fotografía muestra el plano de rotura antecedente y los dos planos que preocupaban.

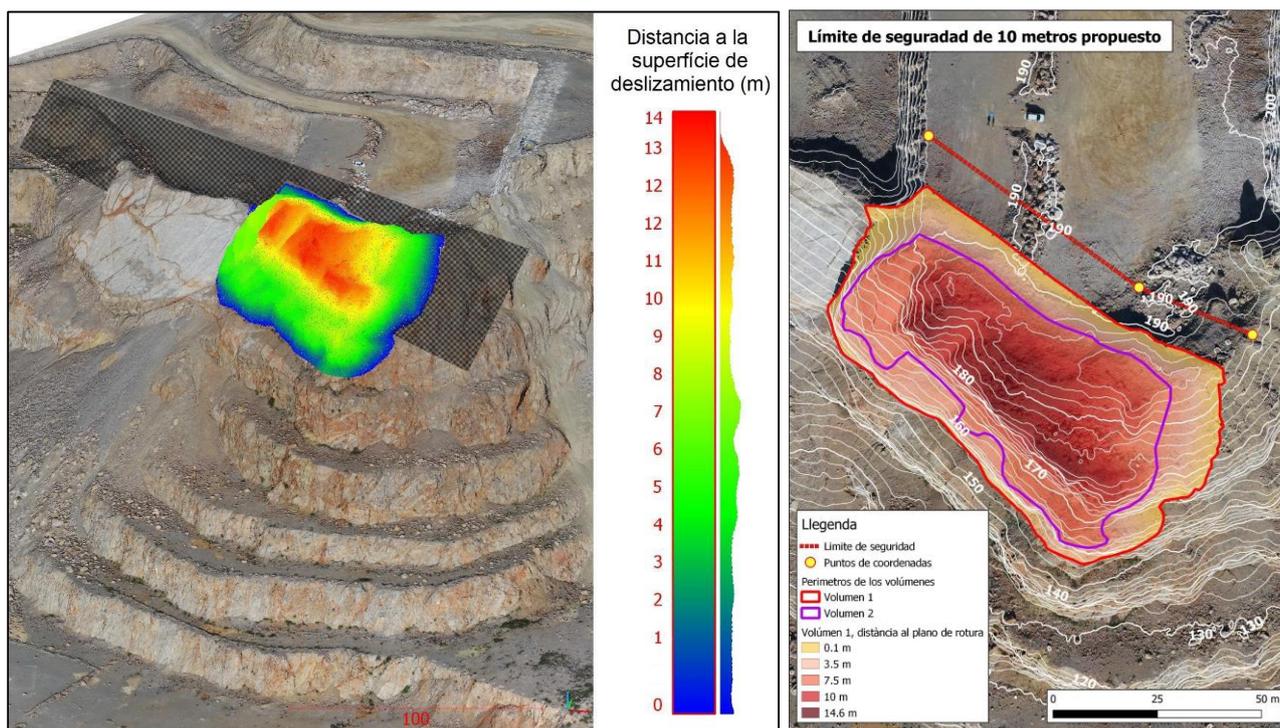
Figura 2: Izquierda: Modelo 3D de la cantera, del plano de deslizamiento y del volumen potencialmente inestable representado por distancia al plano de deslizamiento. Derecha: cartografía de delimitación del volumen potencialmente inestable, el perímetro del volumen menor definido por un plano de estratificación superior al deslizamiento antecedente, y línea de seguridad trazada a 10 metros del liso.

A partir del vuelo de dron y la reconstrucción fotogramétrica, se trabaja con una nube de puntos 3D que permite la caracterización de la superficie de deslizamiento planar de la rotura antecedente, así como su delimitación hacia la masa rocosa adyacente aún presente en el macizo. La siguiente figura muestra la masa rocosa potencialmente inestable delimitada por el plano de deslizamiento que define un volumen de 56.000m^3 . También se identifica un plano superior de estratificación paralelo al utilizado para deslizar la rotura antecedente, y que delimita un volumen menor de 16.500 m^3 que se encuentra en las mismas circunstancias, por lo menos en relación a su disposición geométrica. Esta información es de gran valor para los gestores de la actividad extractiva ya que había cierta incertidumbre de por dónde pasaba la superficie de rotura en la parte del macizo que no había roto. La delimitación de la masa rocosa que queda por encima del liso de deslizamiento se utilizó para elaborar la cartografía que se muestra en la siguiente figura donde se realizó un replanteo de los puntos amarillos para trazar una zona de seguridad a 10 metros de la superficie del liso, ya que in situ no se identifica por los rellenos de material sueltos que cubren los bancos y plazas de las canteras.

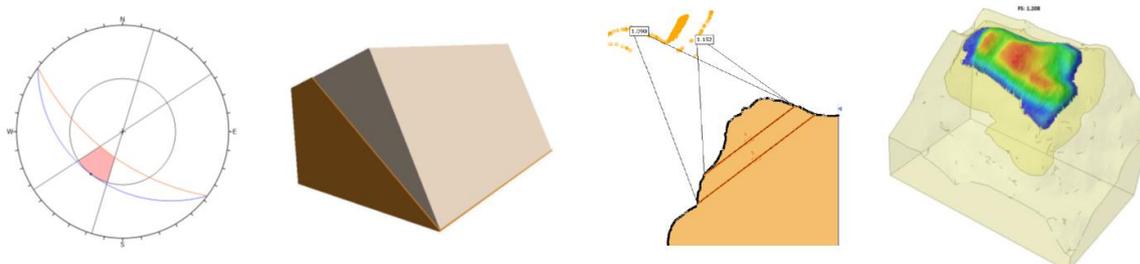
Figura 3: Métodos utilizados para el análisis de estabilidad: Test de Markland, Rocplane, Slide2D y Slide3D.

Para el análisis de estabilidad se considera oportuno emplear cuatro métodos distintos y comparar los resultados: utilizando el test cinemático de Markland implementado en el programa Dips, el método de equilibrio límite mediante el programa RocPlane y equilibrio límite con métodos numéricos en 2D y 3D mediante los programas Slide2D y Slide3D, todos ellos de Rocscience. El programa Rocplane permite realizar fácilmente un análisis de sensibilidad paramétrica sobre el ángulo de fricción y las presiones de agua, y en el Slide2D y 3D se impone una geometría de alta resolución que proviene del modelo digital de elevaciones de 10 cm/px de resolución obtenido a partir del vuelo de dron.

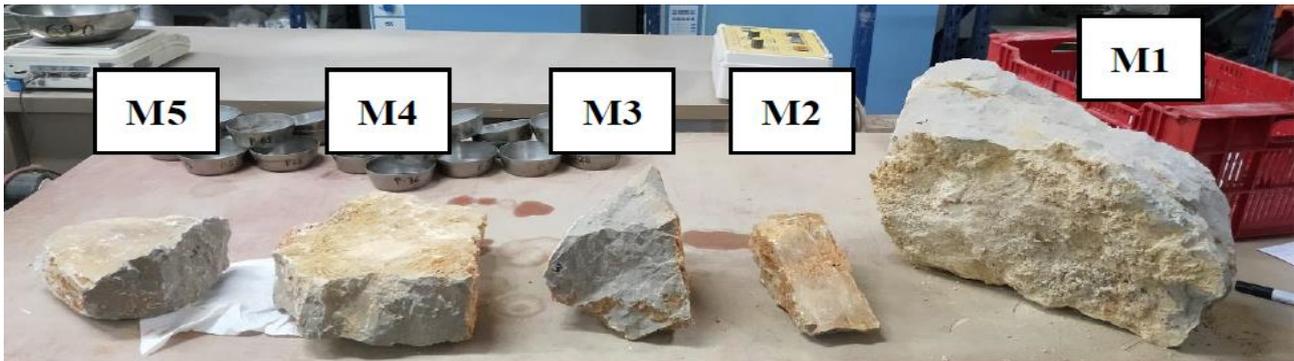
Figura 4: Fotografía de las muestras tomadas y ensayadas en el laboratorio.

Para los análisis de estabilidad se requieren la geometría y los parámetros de comportamiento geotécnico. Se utiliza un modelo conceptual los más simple posible, ya que se trata de un deslizamiento planar utilizando un plano de estratificación. Este plano contiene estrías que muestran lo que seguramente es un desplazamiento relativo debido a una flexión flexural del macizo, de modo que se puede considera que es un plano de estratificación que ha sido utilizado como falla para realizar un movimiento relativo entre estratos durante un plegamiento. En este escenario, se considera un modelo friccional de Mohr-Coulomb con la caracterización del plano mediante una cohesión y un ángulo de fricción. Se toman cinco muestras de la superficie de rotura antecedente y se les realiza ensayos de carga puntual, de corte directo sobre superficies existentes y superficies prefabricadas. En la siguiente figura se muestran las muestras ensayadas y se resumen los valores obtenidos. De la muestra M1 se considera que los valore son demasiados altos o demasiado bajos, mientras que los resultados de las muestras M2, M4 y M5 se consideran razonables y dentro del rango esperado.

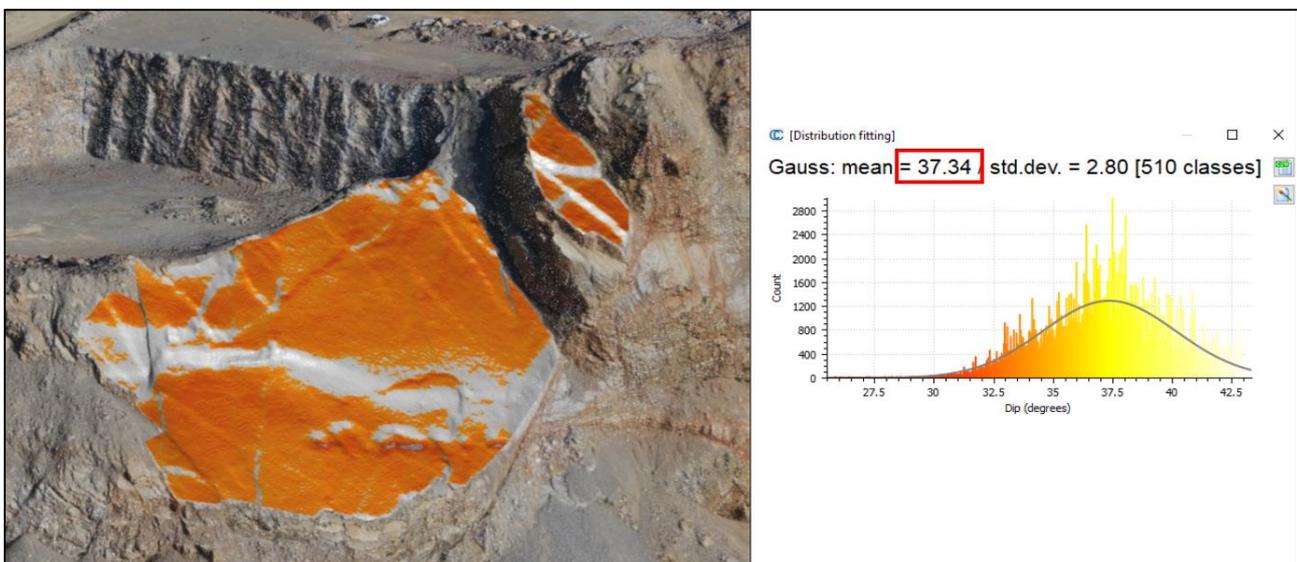
Figura 5: Vista 3D del plano de rotura antecedente y distribuciones gaussianas del valor de pendiente.

La inclinación del plano de deslizamiento se mide con 260.000 puntos de la nube de puntos 3D (Figura 5) donde se calcula la pendiente en función de los puntos de alrededor, obteniendo un valor medio de la distribución de Gauss de 37,34 ° (con cohesión nula, sería el ángulo de fricción).

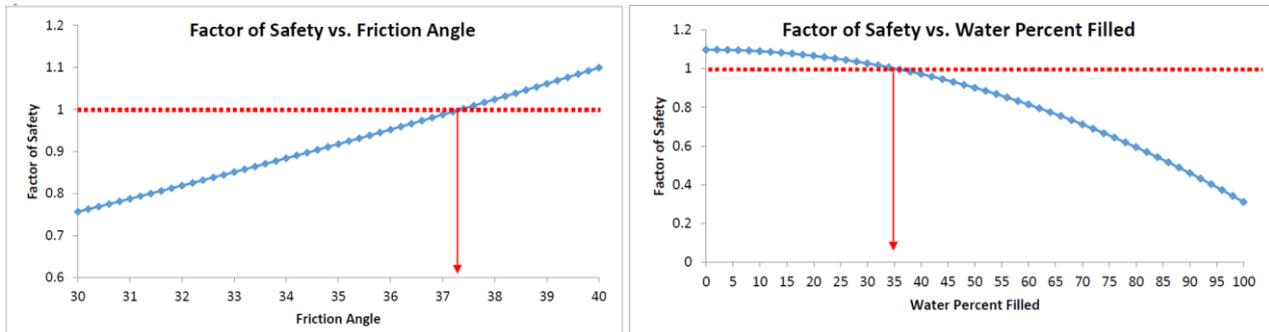
Figura 6: Análisis de sensibilidad del factor de seguridad sobre el ángulo de fricción considerando una cohesión nula (izquierda) y sobre la cantidad de agua en el plano considerando los valores de la muestra M2 (derecha).

Si la cohesión fuera nula, es evidente que la estabilidad vendría dada por un ángulo de fricción mayor o menor de los 37,34° de inclinación del plano de deslizamiento, tal y como se observa en la Figura 6 (izquierda) donde se muestra un análisis de sensibilidad del factor de seguridad frente al ángulo de fricción considerando cohesión nula. En la Figura 6 (derecha) se muestra cómo se reduce el factor de seguridad a medida que se rellena el plano con agua ejerciendo presiones de agua, y en este caso considerando los resultados de laboratorio de la muestra M2, con 13 kPa de cohesión y 37,7° de ángulo de fricción, donde con un 35% de agua en el plano se obtiene el equilibrio estricto (FS=1).

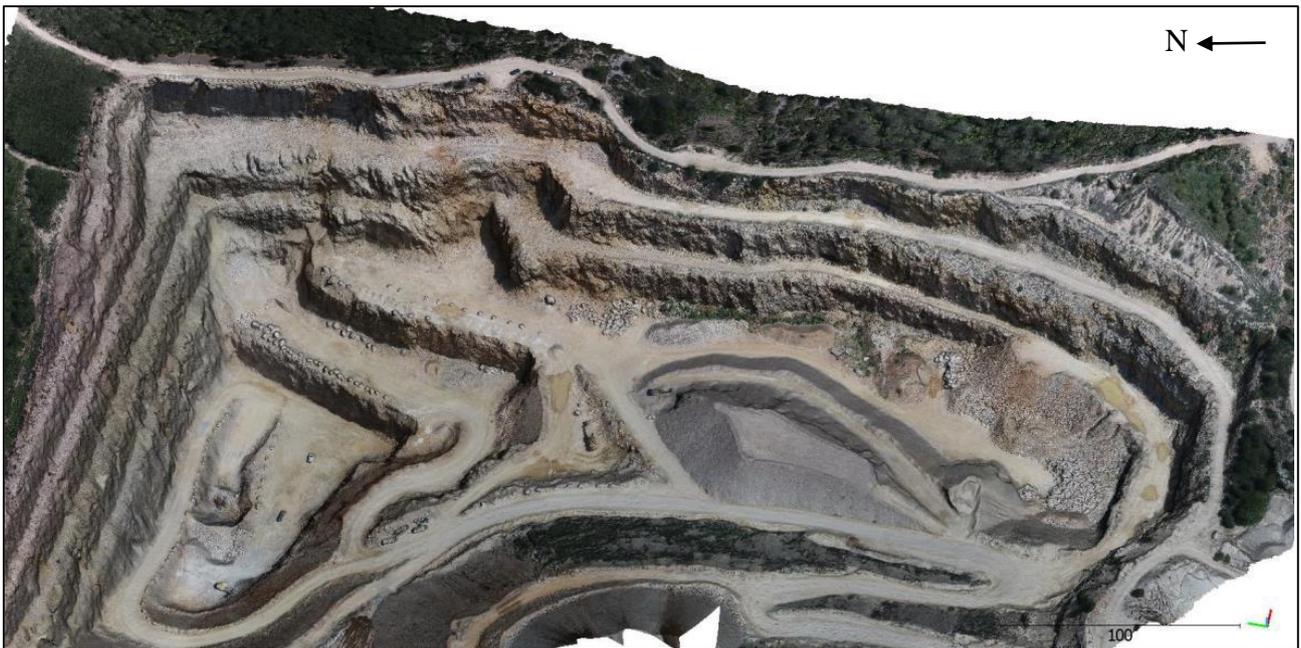
Figura 7: Modelo 3D de la cantera obtenido mediante el vuelo de dron y la reconstrucción fotogramétrica.

Las siguientes dos figuras muestran: primero el modelo 3D de la cantera obtenido mediante el vuelo de dron y la colocación de puntos de control con GPS-RTK, mirando desde el oeste hacia el este; y la segunda figura, muestra el modelo 3D sintético que se ha elaborado siguiendo las indicaciones y requerimientos de los gestores de la explotación. A priori, ya se identifica que la geometría propuesta puede ser muy conflictiva, tanto en términos de estabilidad local, como global, como para el peligro de desprendimientos.

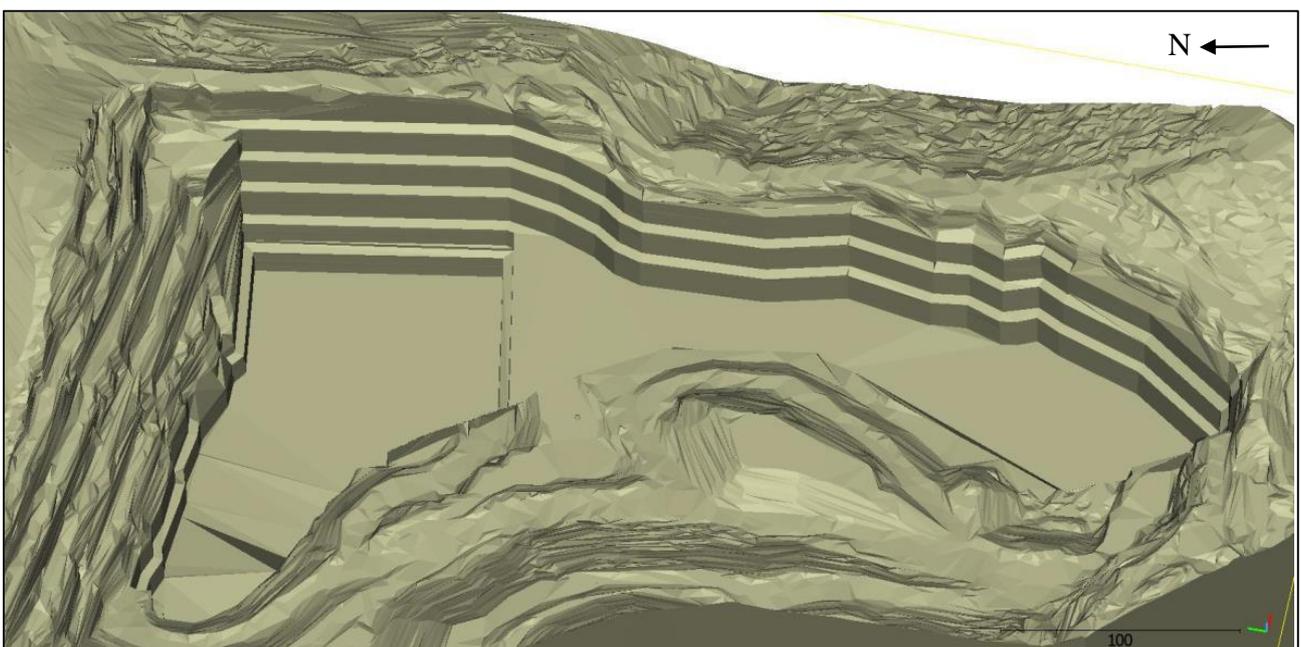
Figura 8: Modelo 3D sintético de la geometría propuesta para los bancos del lado este de la cantera.

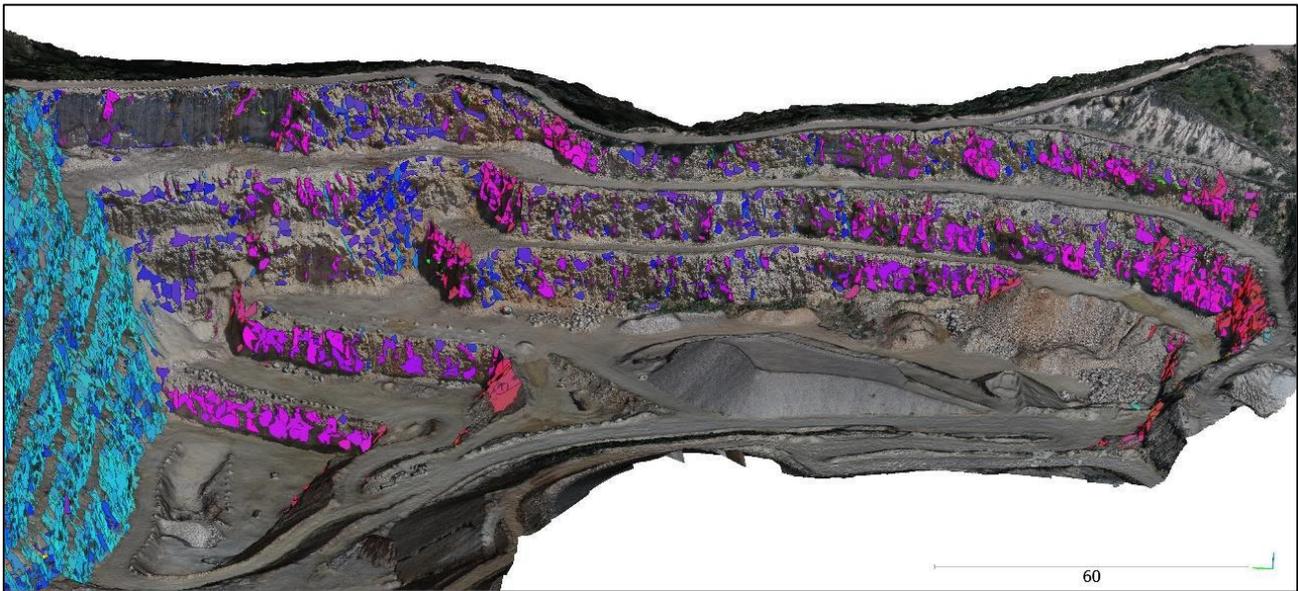
Figura 9: Modelo 3D con los planos ajustados sobre los puntos correspondientes a una de las cinco familias.

A partir de la nube de puntos en 3D, se calculan los vectores normales de cada punto y se representan por orientación y buzamiento. Se ajustan planos utilizando el plugin Facets (Dewez et al 2016) de Cloud Compare. Se interpretan los planos mediante la supervisión de experto, utilizando las fotografías originales, la malla 3D texturizada, la nube de puntos, y las medidas que se hayan podido tomar a campo. No todos los planos que se ajustan a la nube de puntos son realmente familias de discontinuidades. Las que sí que lo son se filtran con una ventana de apertura tanto para la orientación como para la pendiente para cada familia y se exportan, obteniendo las familias de juntas presentes en el macizo rocoso que se muestran en las siguientes figuras en una vista 3D, en la tabla de valores y en la proyección estereográfica. Este procedimiento permite utilizar las medidas de miles de planos, como las 4000 de este caso.

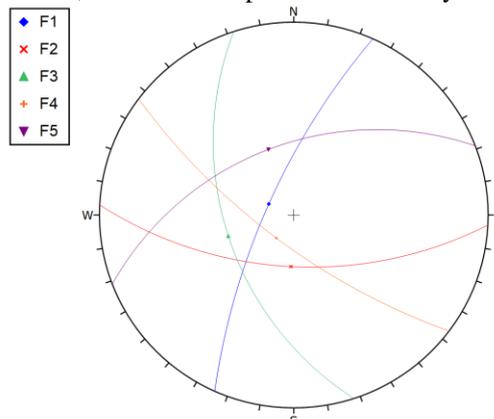
Figura 10: Proyección estereográfica de las cinco familias identificadas

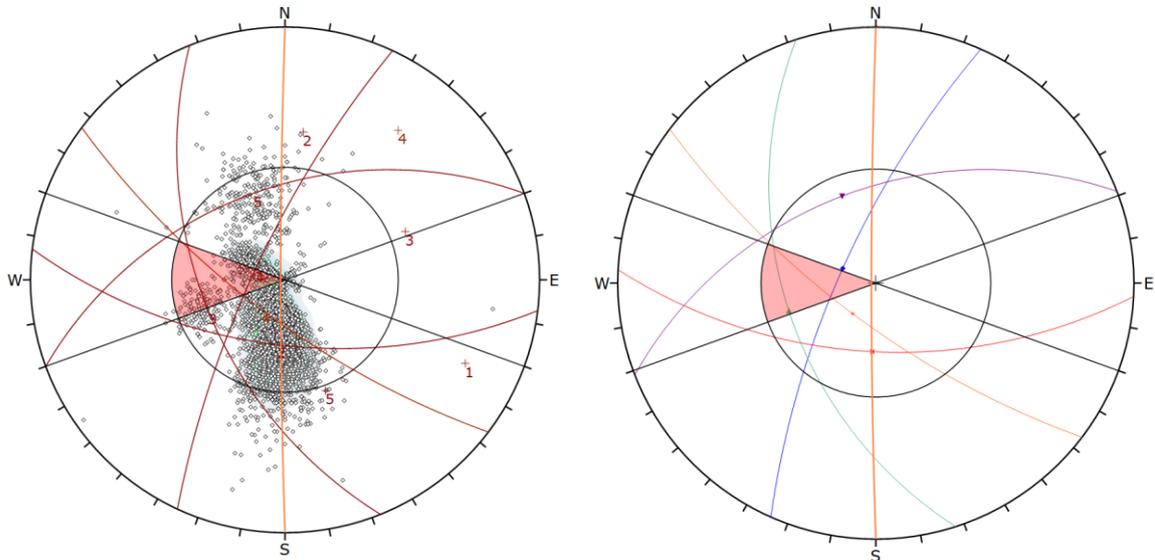
Figura 11: Proyección estereográfica del test de Markland para el talud 270/88 con 4050 planos (izquierda) y solo con los planos modales (derecha)

Se toman muestras bloques y se llevan a laboratorio para obtener propiedades de cohesión y fricción de algunos de los planos identificados. Se realizan análisis de estabilidad mediante test cinemático donde se identifican los mecanismos de rotura planar y en cuña como principales mecanismos de rotura. La siguiente figura muestra las proyecciones estereográficas de 4050 planos (izquierda) y de los planos modales (derecha), ambos con el test de Markland para roturas planares analizando un talud orientado 270/88 que describe una de las tres orientaciones de la geometría propuesta.

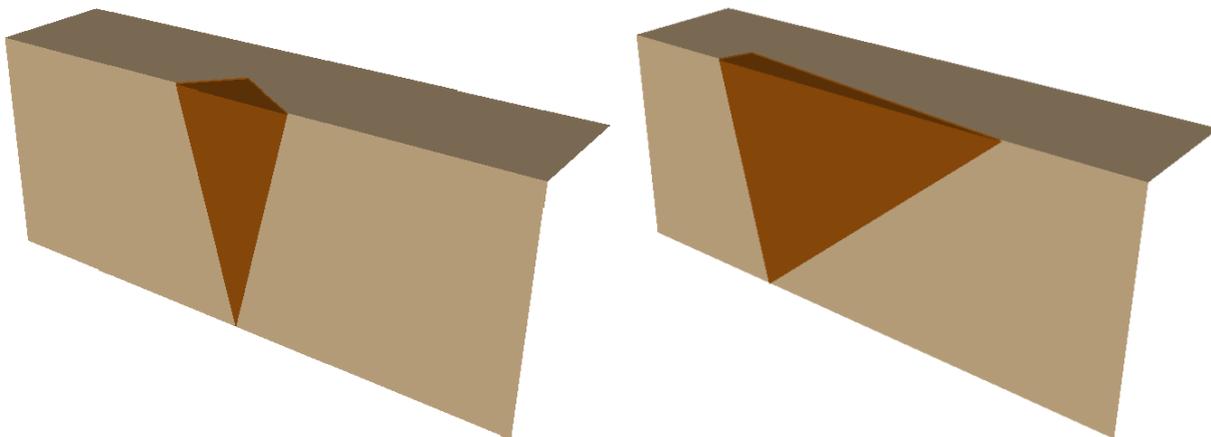
Figura 12: Resultados del programa Swedge para la zona 265/88 (izquierda) y zona 295/88 (derecha)

Una vez identificados los mecanismos de rotura y las familias involucradas, se realizan análisis de estabilidad con el método de equilibrio límite con RocPlane y Swedge (Figura 10), obteniendo valores claramente de inestabilidad, con volúmenes potencialmente afectados que superan los 100 m³. La siguiente tabla 4 resume los resultados obtenidos de los análisis de estabilidad realizados.

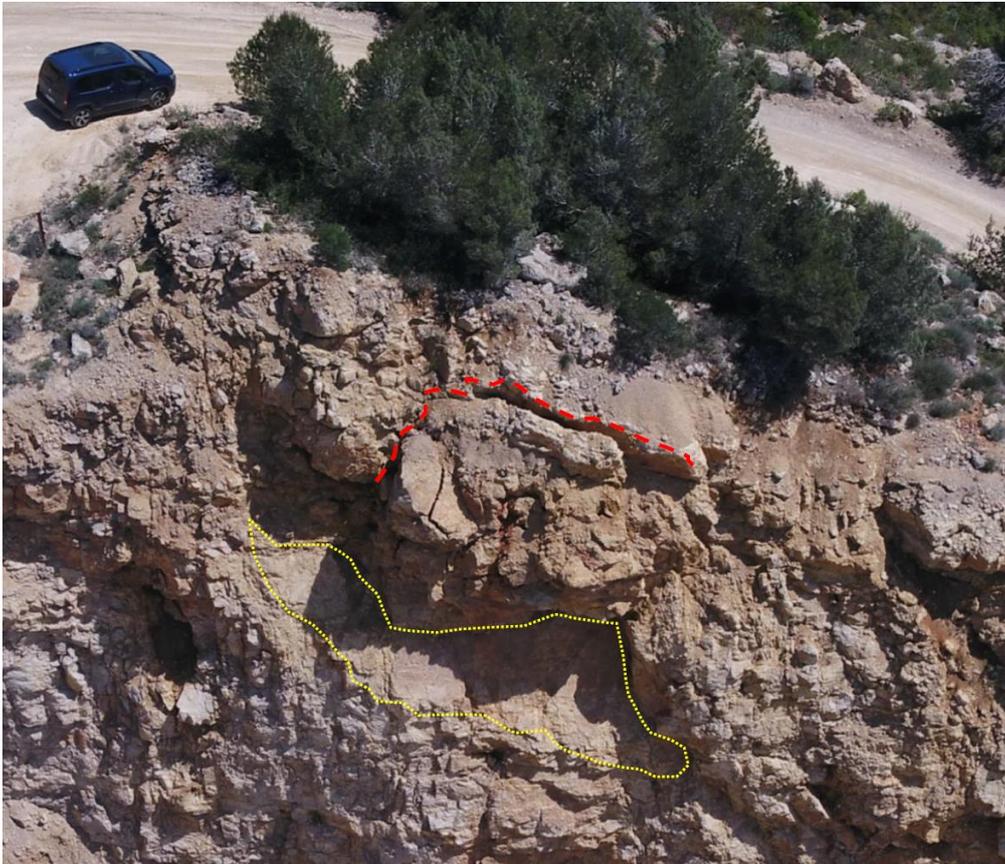
Figura 13: Fotografía de dron de la cicatriz de una rotura planar y de un volumen potencialmente inestable.

Se daba la circunstancia que el banco superior ya se estaba empezando a ejecutar con la geometría propuesta, de modo que se podía comprobar si los resultados de los análisis de estabilidad coincidían con alguna rotura existente en la parte del frente con 88° de pendiente y orientaciones oeste. Y sí, se identificaron diversas roturas, cuatro de las cuales, de relevancia, ya que se desarrollaban con los mecanismos y familias involucradas descritos en la tabla anterior, y con volúmenes parecidos, de entre 40 a 170 m^3 . La siguiente figura muestra una fotografía de dron donde se aprecia una rotura planar que ha dejado ya descalzado un volumen mayor que también rompe deslizando por el mismo plano, con una grieta de tracción bien desarrollada. Las siguientes imágenes muestran el modelo 3D de la zona y la delimitación del volumen inestable estimado en 112 m^3 , valor que si le sumamos la parte inferior ya rota se acerca mucho a los 154 m^3 .

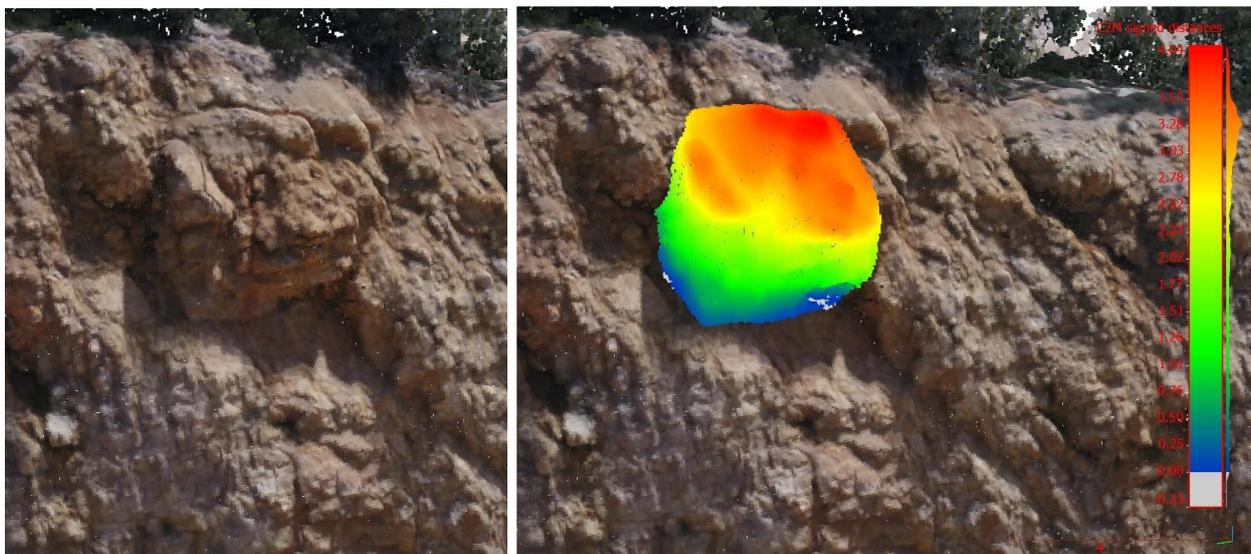
Figura 14: Modelo 3D en formato malla texturizada (izquierda) y volumen potencialmente inestable delimitado, coloreado por cota y estimado en 112 m^3 .

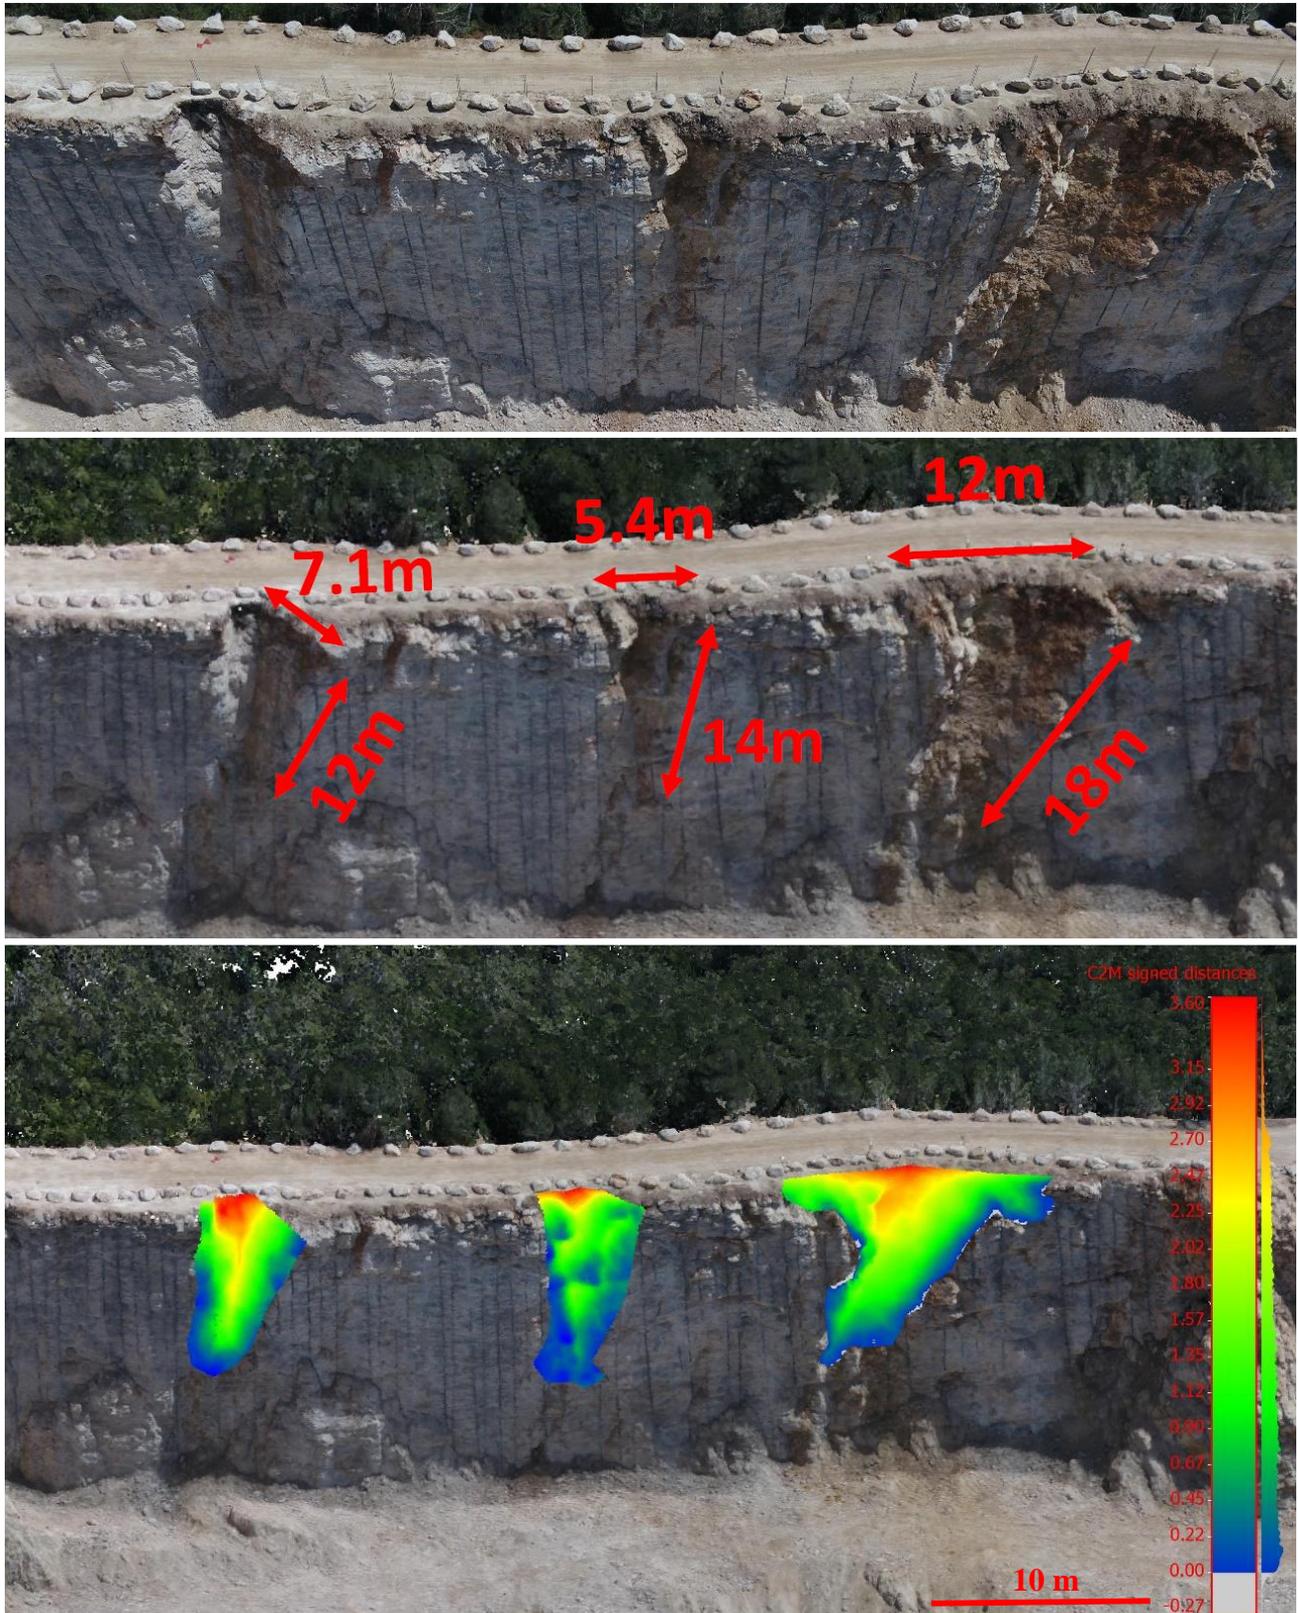
Figura 15: Fotografía de dron (superior), modelo 3D (intermedia) y reconstrucción de volúmenes de rotura (inferior).

Del mismo modo, en una zona del banco superior donde la excavación se ha realizado obteniendo la pendiente deseada de 88° , se identifican tres roturas en cuña que coinciden perfectamente con las identificadas con los test cinemáticos y con los análisis con Swedge. Las siguientes figuras muestran la fotografía de dron de las tres roturas en este talud vertical, la misma zona en el modelo 3D en formato de malla texturizada, y finalmente la estimación de volumen que se realiza considerando el plano de excavación ajustado al resto de plano que se ha ejecutado sin roturas. Los volúmenes estimados son (de izquierda a derecha en las siguientes imágenes) de 101 m^3 , 47 m^3 y 171 m^3 , coincidiendo con los obtenidos en los análisis de estabilidad con Swedge.

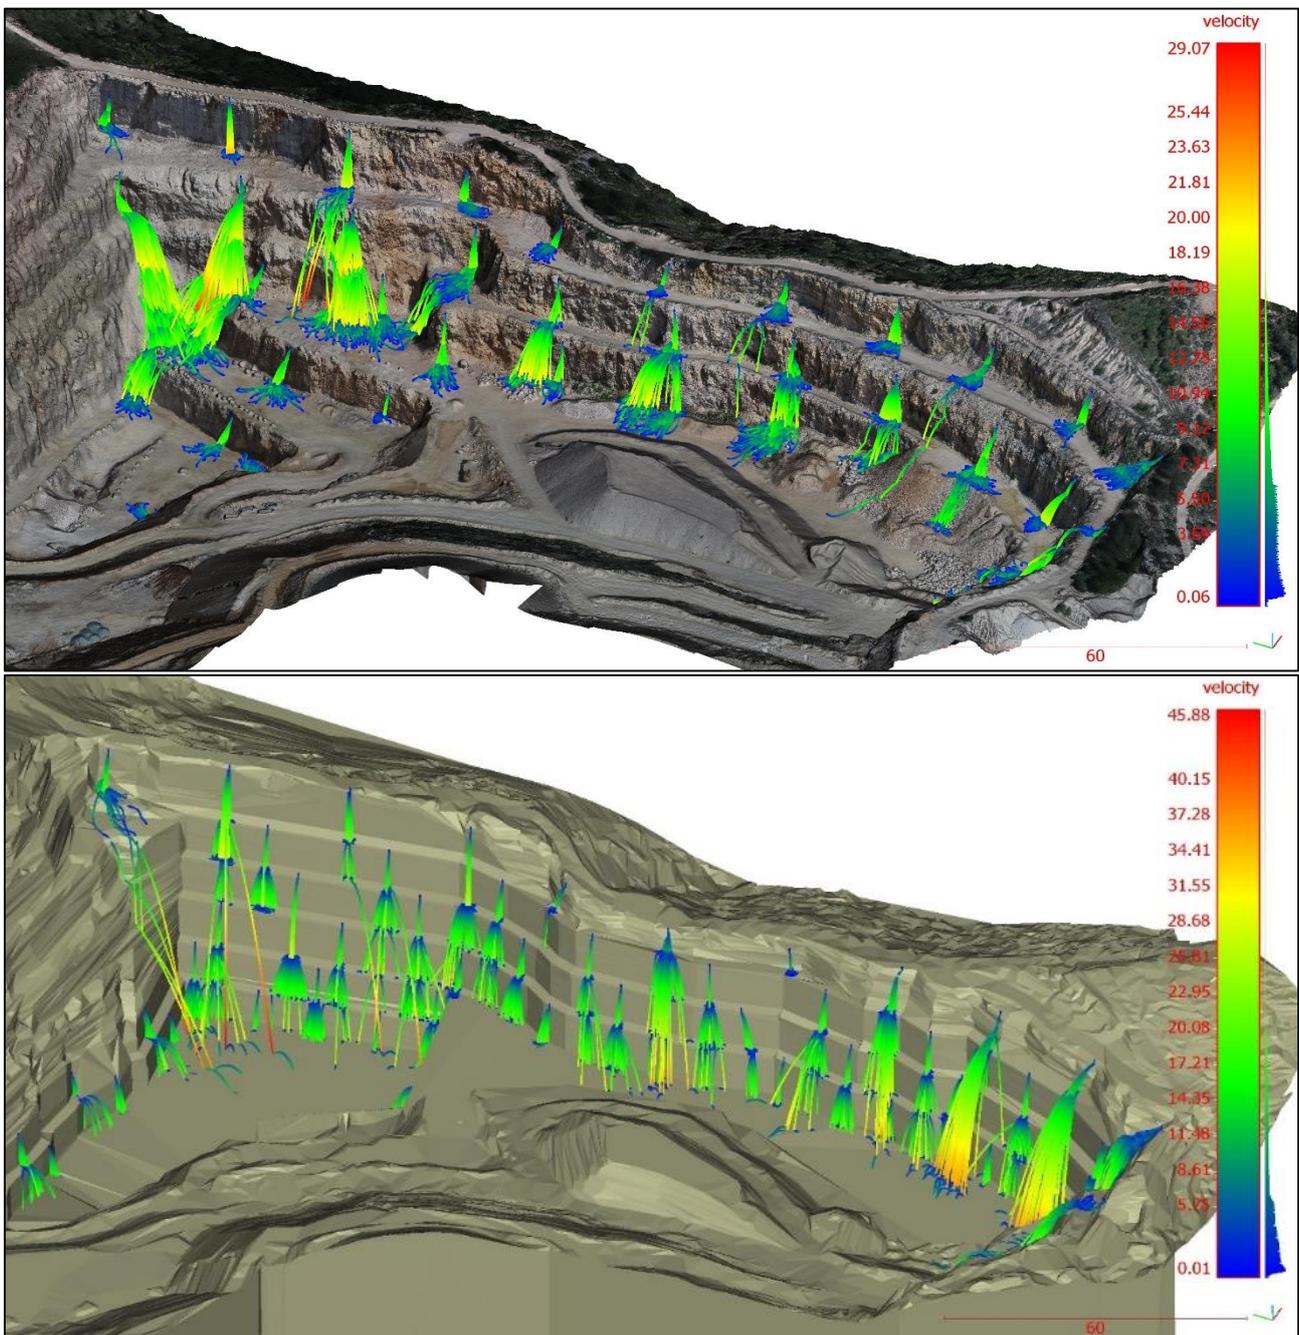
Figura 16: Simulaciones de desprendimientos para bloques de 1 m^3 en escenario actual (superior) y propuesta (inferior).

Finalmente, se realizan simulaciones de propagación de desprendimientos con RockGIS, considerando bloques de 1 m^3 , 10 m^3 y 100 m^3 para el escenario actual y la propuesta (Figura 14). Debido a que la geometría se modifica mucho entre el escenario actual y la propuesta, para poder comparar los resultados, se analiza cuántas hectáreas de talud susceptible de generar desprendimientos representa cada punto de salida. Así, debido a que se pasa de 5 a 6 bancos, con longitudes totales de cresta de talud de 1.8 km a 3.5 km, y con superficies de talud de 3.68 ha a 7.12 ha, se generan 40 puntos de salida para el escenario actual y 75 puntos de salida para el escenario de la propuesta futura, obteniendo un valor similar de 0.92 y 0.95 ha/punto de salida (Tabla 5).

Los bloques de 1 m³ y 10 m³ se simulan sin fragmentación, y los bloques de 100 m³ se simulan sin y con fragmentación. Los resultados no se muestran en detalle por motivos de formato y brevedad de la comunicación, pero, en resumen, las energías de impacto se duplican en el escenario propuesto debido a que se incrementa la altura de caída libre de 60 a 120 metros con la geometría propuesta. Las energías de impacto se duplican y la fragmentación genera una mayor dispersión de los bloques aunque reduce su alcance. Finalmente, se considera relevante anotar que el modelo sintético carece de rugosidad en las paredes casi verticales, aportándole muy poca divergencia a las trayectorias en comparación con las obtenidas con el modelo 3D de la cantera actual con rugosidades reales descritas con detalle ya que se utiliza un modelo digital de elevaciones obtenido con el dron de 10 cm/px.
