**ANALISA KERUSAKAN DAN PERBAIKAN
DIESEL ENGINE LOW POWER PADA UNIT WHEEL LOADER
DOOSAN SD 200 N**

**PROGRAM STUDI TEKNIK MESIN
FAKULTAS TEKNIK
UNIVERSITAS MUHAMMADIYAH SURAKARTA**

PUBLIKASI ILMIAH

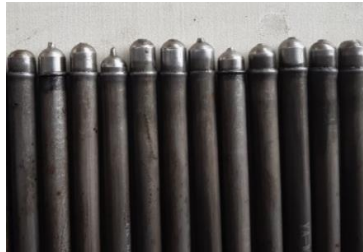
Gambar 1. *Disassembly Pushrod*

dan *pushrod exhaust* pada *cylinder head* 1 sampai 6. Hasil dari pengecekan *pushrod* pada setiap *cylinder head* ditemukan *pushrod* mengalami keausan. Melakukan *Disassembly camshaft* dan dilanjutkan pengecekan, hasilnya tidak terjadi keausan atau baret pada *lift camshaft*. Selanjutnya melakukan *disassembly oil pan*. Tujuan melakukan *disassembly* selain membersihkan *oil pan* juga melakukan pengecekan terhadap komponen *tappets* dan *oil pan*. Pada kondisi *tappets* tidak terjadi keausan dan pada kondisi *oil pan* tidak terjadi kerusakan atau kebocoran.

Setelah melakukan *disassembly* pada komponen *diesel engine* diketahui kerusakan yang terjadi pada *pushrod*, dimana semua *pushrod intake valve* dan *exhaust valve* mengalami keausan.

Mekanik tidak melakukan *maintenance* secara berkala, baik sebelum dan sesudah unit beroperasi. Material bahan komponen *pushrod* tidak *genuine* atau tidak sesuai standar *part book* mempengaruhi terjadinya keausan.

Komponen yang mengalami kerusakan adalah *pushrod*, dimana semua *pushrod intake valve* dan *exhaust valve* mengalami keausan. Komponen yang rusak tersebut tidak dapat dilakukan perbaikan akan tetapi dilakukan penggantian dengan komponen yang baru (*replace*). Penggantian komponen yang mengalami kerusakan bertujuan agar kinerja *diesel engine* kembali dalam keadaan normal, serta mencegah kerusakan yang lebih fatal yang disebabkan *pushrod* yang mengalami kerusakan tersebut.
