**UNIVERSIDAD CÉSAR VALLEJO**

**FACULTAD DE INGENIERÍA Y ARQUITECTURA  
ESCUELA PROFESIONAL DE INGENIERÍA CIVIL**

**“Análisis de vulnerabilidad sísmica de viviendas  
autoconstruidas con el método AIS en el Jirón Progreso,  
Coishco, Santa, Ancash, 2021”**

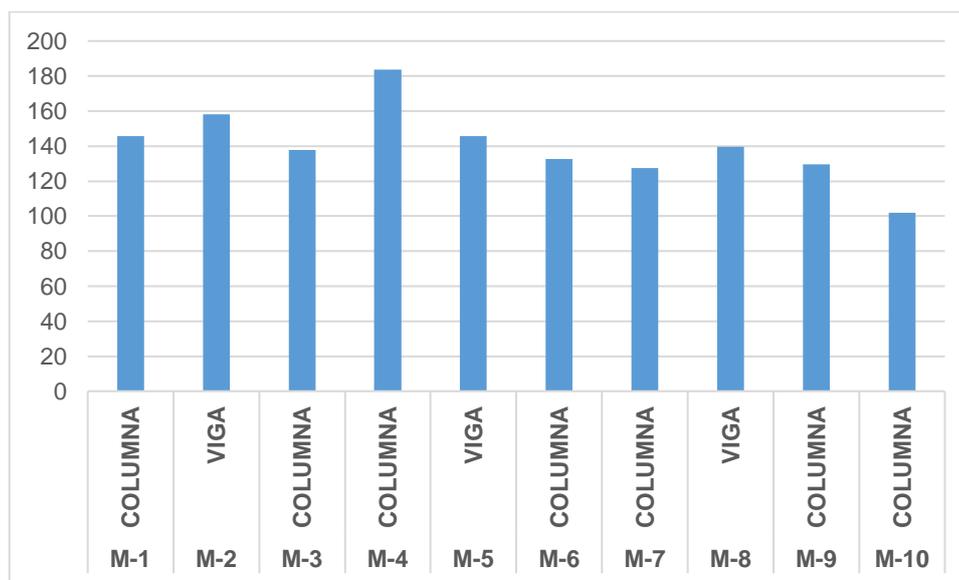
Muestra	Elemento	F'c (Kg/cm <sup>2</sup> )
M-1	Columna	145.81
M-2	Viga	158.05
M-3	Columna	137.66
M-4	Columna	183.54
M-5	Viga	145.81
M-6	Columna	132.56
M-7	Columna	127.46
M-8	Viga	139.7
M-9	Columna	129.5
M-10	Columna	101.97

**Figura 1 : Resistencia a la compresión de los elementos estructurales**

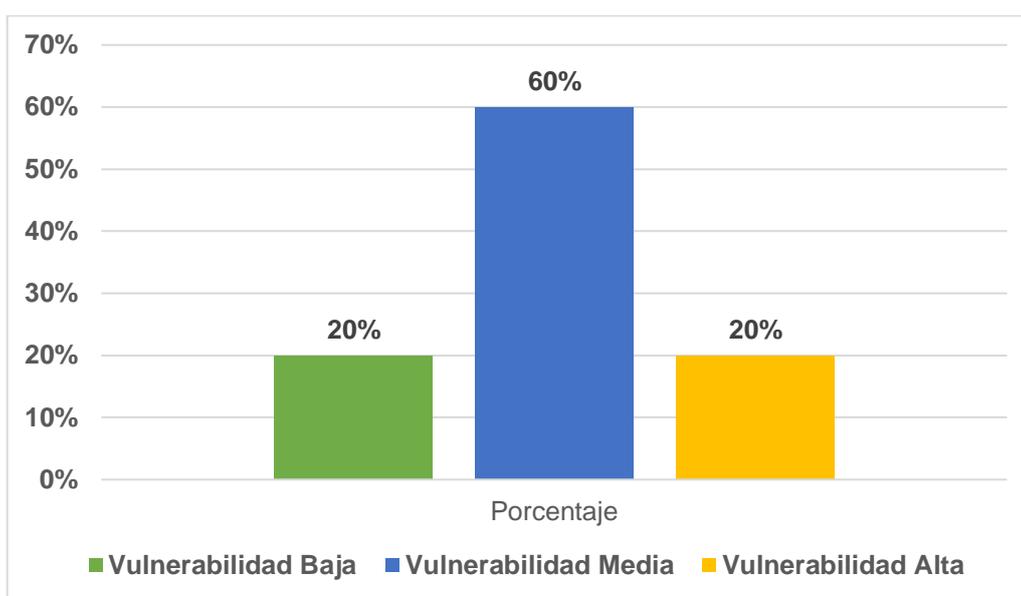
Figura 10: Porcentaje de vigas de amarre o corona

**Descripción:** La tabla 13 y el gráfico 9, nos muestra las 10 viviendas en estudios que presentan una vulnerabilidad de acuerdo a la utilización de vigas de amarre o corona, de las cuales 2 representan vulnerabilidad baja, 7 vulnerabilidad media y 2 vulnerabilidad alta, representando así el 20%, 60% y 20 % de porcentaje de vulnerabilidad del 100% del total de viviendas.

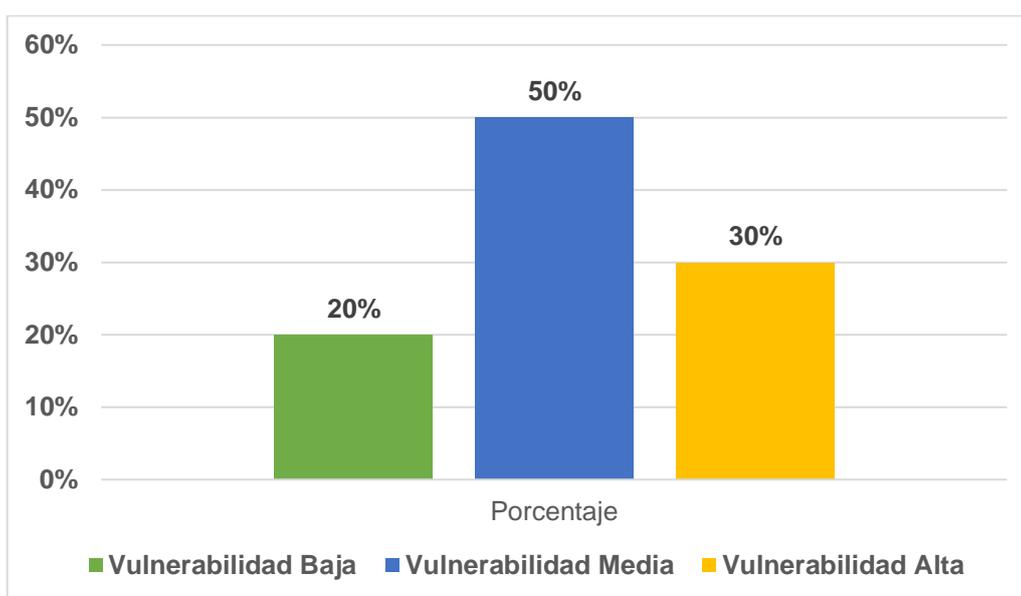
Figura 11: Porcentaje de las características de las aberturas

**Descripción:** La tabla 14 y gráfico 10 nos muestra que 2 viviendas presentan vulnerabilidad baja de acuerdo a las características de las aberturas, 7 presentan vulnerabilidad media y 1 presenta vulnerabilidad alta de las 10 viviendas en estudio, representando así en el gráfico 10 el porcentaje de vulnerabilidad, siendo así el 20%, 70% y 10 % respectivamente, del 100% de total de viviendas.

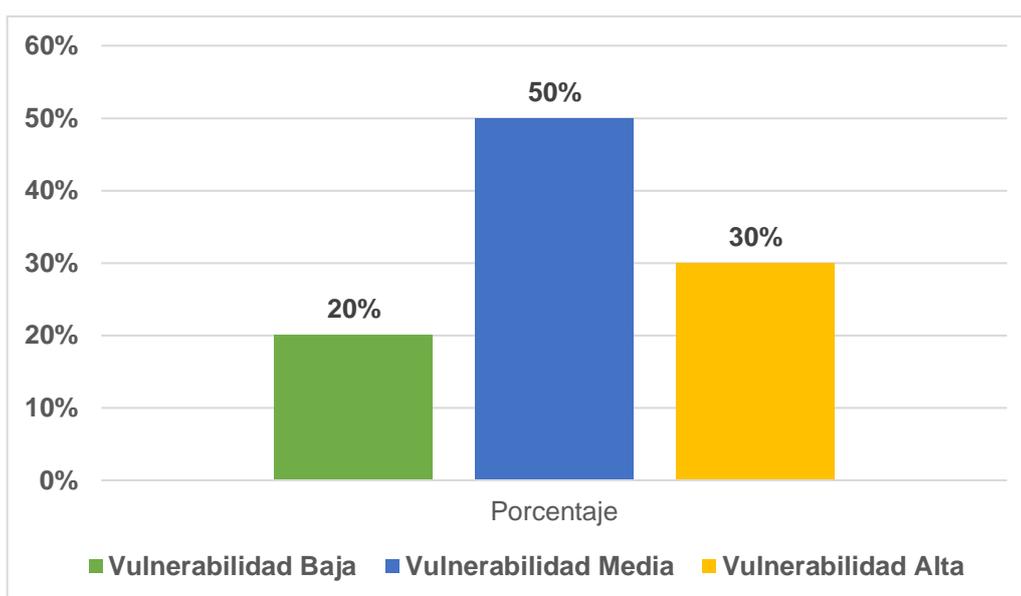
Figura 12: Porcentaje de entrepiso

**Descripción:** En la tabla 15 y en el gráfico 11, tenemos como resultados de la vulnerabilidad del entrepiso de las viviendas, 2 viviendas que presentan vulnerabilidad baja, representando así el 20% del total de viviendas, 5 viviendas con vulnerabilidad media que representa el 50 % del total de viviendas y por último tenemos que 3 viviendas presentan vulnerabilidad alta con un porcentaje del 30%.

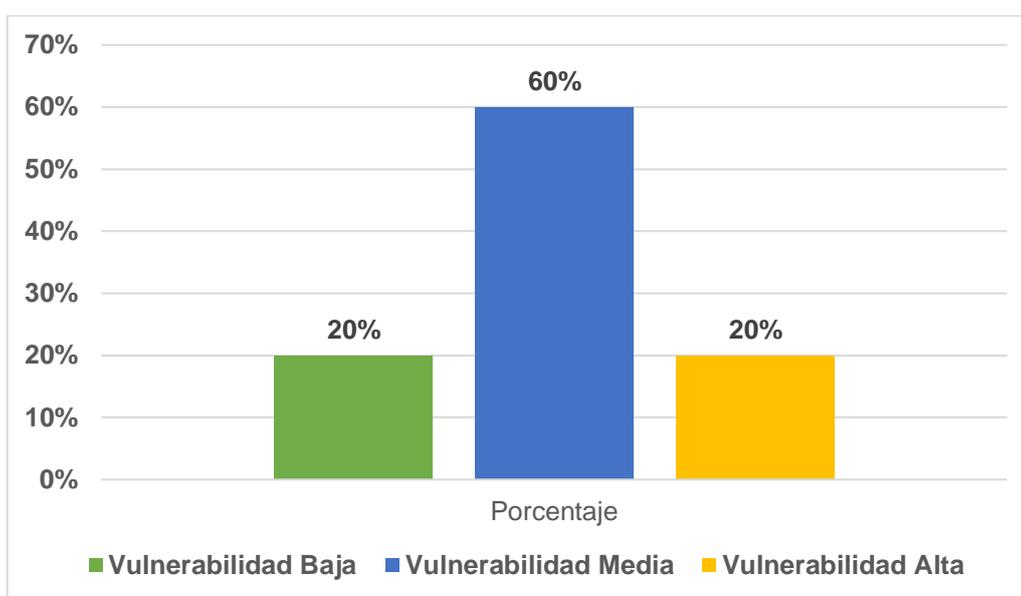
Figura 13: Porcentaje de amarre de cubiertas

**Descripción:** En la tabla 16 y en el gráfico 12, tenemos como resultados la vulnerabilidad del amarre de cubiertas, teniendo que 2 viviendas presentan vulnerabilidad baja, representando así el 20% del total de viviendas, 6 viviendas con vulnerabilidad media que representa el 60% del total de viviendas y por último tenemos que 2 viviendas presentan vulnerabilidad alta con un porcentaje del 20% del 100% del total de viviendas estudiadas.

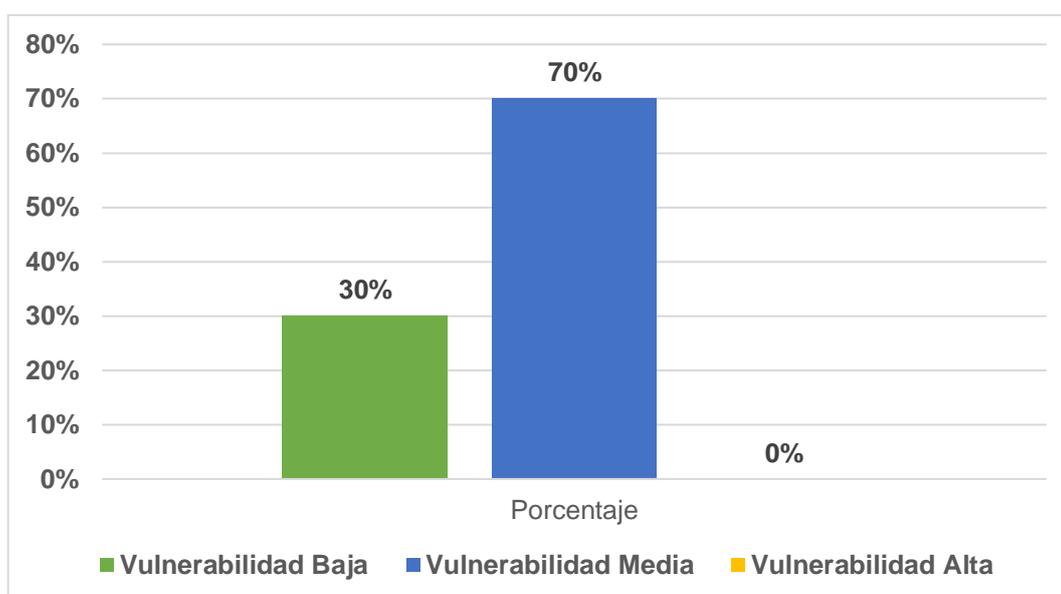
Figura 14: Porcentaje de la vulnerabilidad estructural - cimentación

**Descripción:** En la tabla 17 y en el gráfico 13, tenemos como resultados de la vulnerabilidad estructural de la cimentación de las viviendas en estudio, teniendo que, 3 viviendas que presentan vulnerabilidad baja, representando así el 30% del total de viviendas, 7 viviendas con vulnerabilidad media que representa el 70 % del total de viviendas y por último tenemos que ninguna vivienda con vulnerabilidad alta con un porcentaje del 0%.

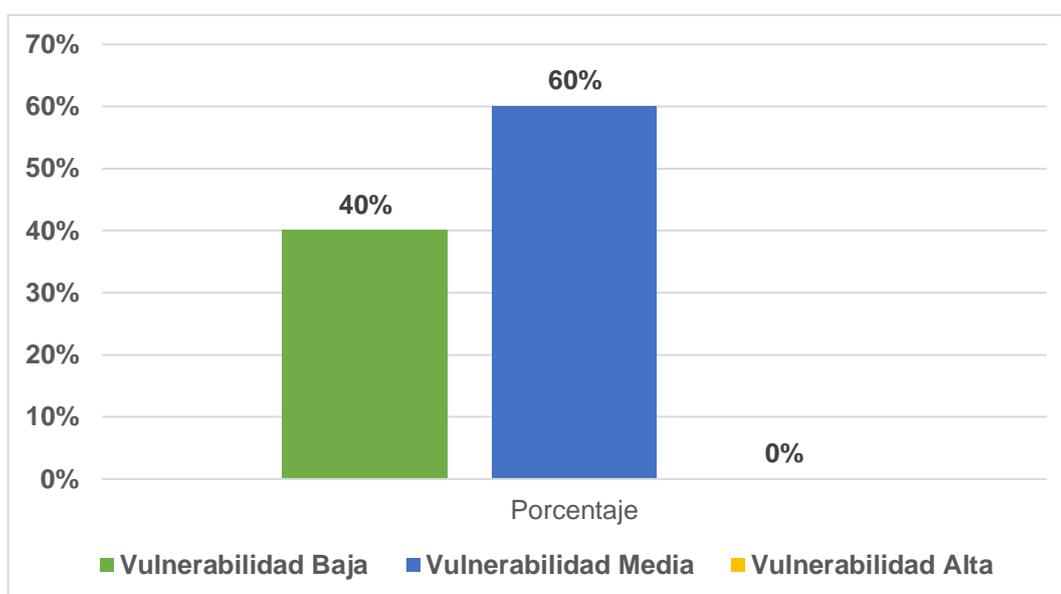
Figura 15: Porcentaje de vulnerabilidad estructural - suelos

**Descripción:** En la tabla 18 y en el gráfico 14, tenemos como resultados de la vulnerabilidad estructural del suelo de las viviendas, 4 viviendas presentan vulnerabilidad baja, representando así el 40% del total de viviendas, 6 viviendas con vulnerabilidad media que representa el 60 % del total de viviendas y por último tenemos que ninguna vivienda con vulnerabilidad alta con un porcentaje del 0%.

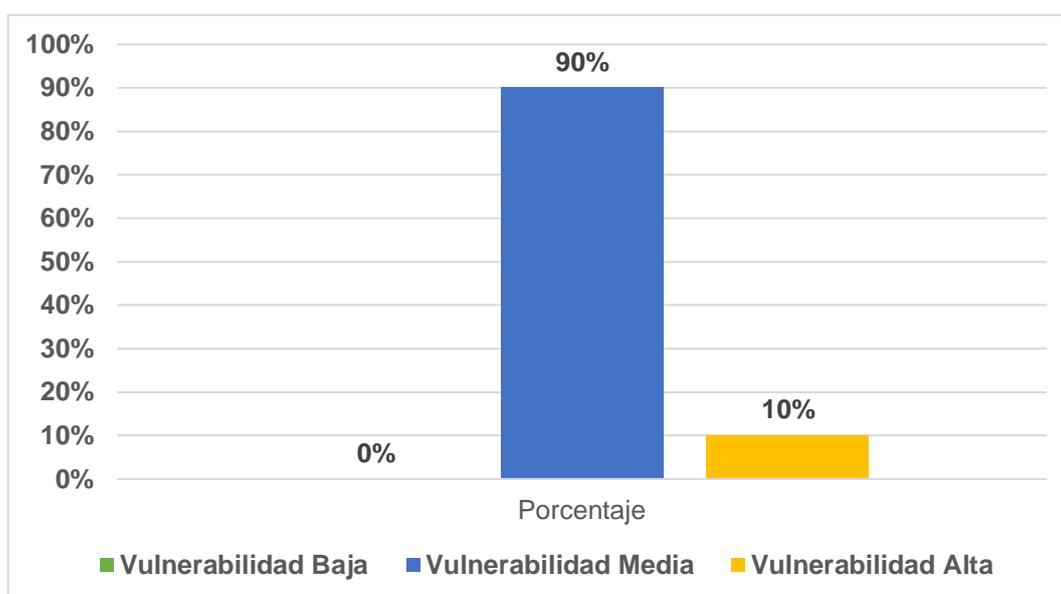
Figura 16: Porcentaje de la vulnerabilidad estructural - entorno

**Descripción:** La tabla 19 nos muestra el resultado de la vulnerabilidad estructural del entorno de donde se encuentran ubicadas las viviendas, tenemos que 9 viviendas presentan vulnerabilidad media y 1 presenta vulnerabilidad alta de las 10 viviendas en estudio, representando así en el gráfico 15 el porcentaje de vulnerabilidad, siendo así el 90% y el 10%, respectivamente, del 100% de total de viviendas.

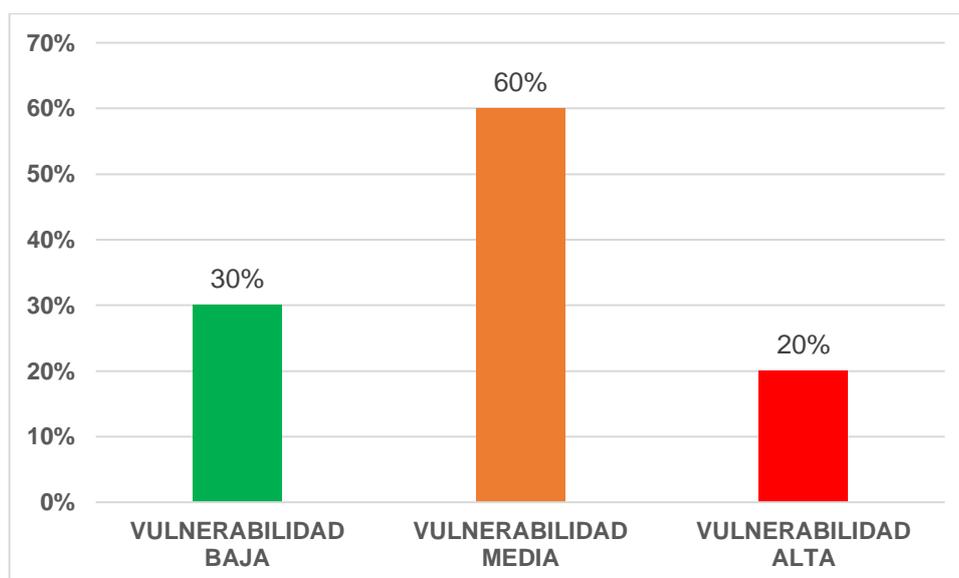
**Figura 17: Porcentaje de viviendas vulnerables del Jirón Progreso**

**Interpretación:** En la tabla 19 y la figura 17, se muestra el grado de vulnerabilidad de las viviendas del sector del Jirón Progreso de las cuales 3 son poco vulnerables, 6 relativamente vulnerables y 2 son altamente vulnerables a un riesgo sísmico, de las cuales representan el 30%, 60% y 20% respectivamente del total de las viviendas en estudio.

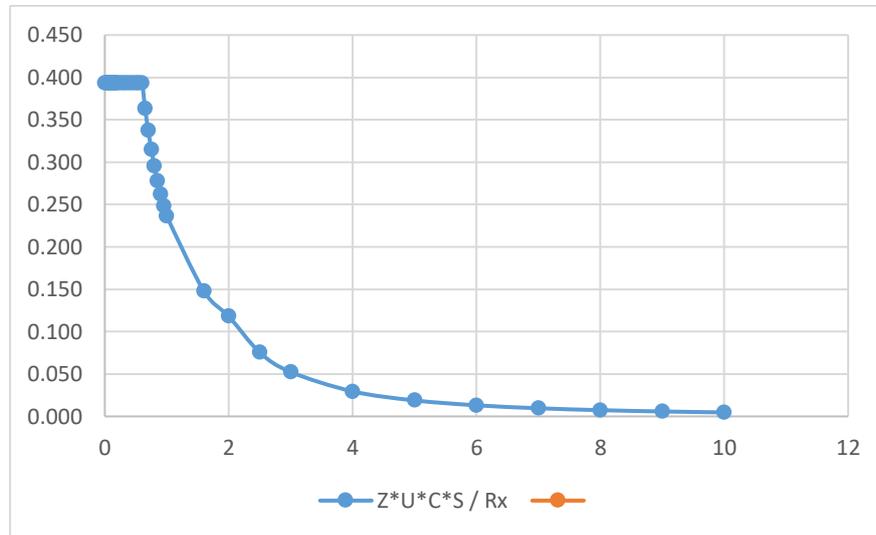
**Figura 18: Gráficos espectrales en “X”**

**Descripción:** En la figura 18, se observa la curva de los resultados espectrales en “x” de la vivienda analizada, teniendo picos bajos de acuerdo a las cargas sometidas en el programa ETABS 2016, dando conformidad a las fuerzas sísmicas de las viviendas analizadas.

**Interpretación:** En la tabla 20, se muestra los resultados espectrales de la vivienda analizada en el eje “x”, teniendo el punto más crítico durante los 0.35 seg y 0.40 seg, sometido a las fuerzas sísmicas sometidas de las vivienda analizada.

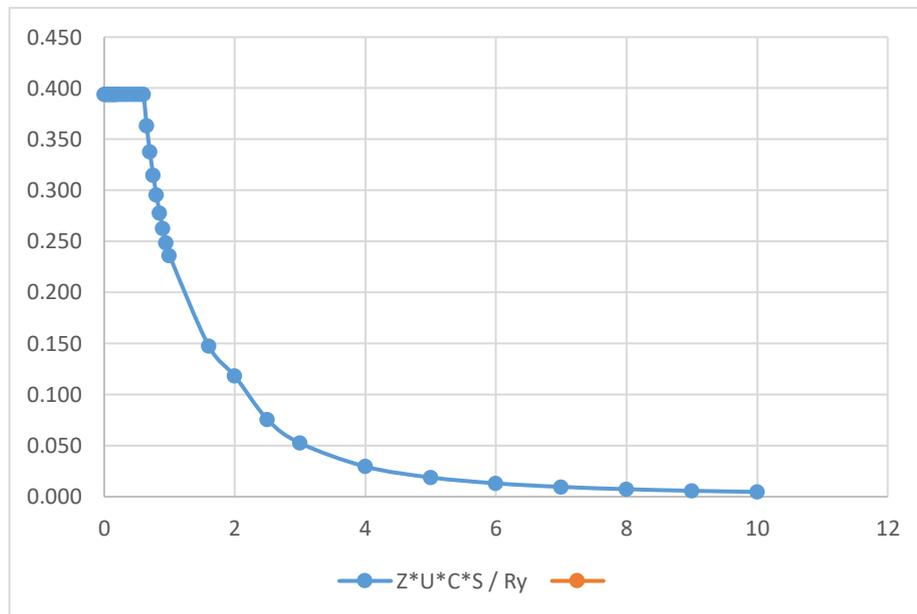
**Figura 19: Gráficos espectrales en “Y”**

**Descripción:** En la figura 19, se observa la curva de los resultados espectrales en “x” de la vivienda analizada, teniendo picos bajos de acuerdo a las cargas sometidas en el programa ETABS 2016, teniendo en el tiempo 0.40 seg una fuerza de cortante en 0, dando conformidad a las fuerzas sísmicas de las viviendas analizadas.

**Interpretación:** En la tabla 20, se muestra los resultados espectrales de la vivienda analizada en el eje “y”, teniendo el punto más crítico también durante los 0.35 seg y 0.40 seg, sometido a las fuerzas sísmicas sometidas de las vivienda analizada dando conformidad al análisis dinámico.

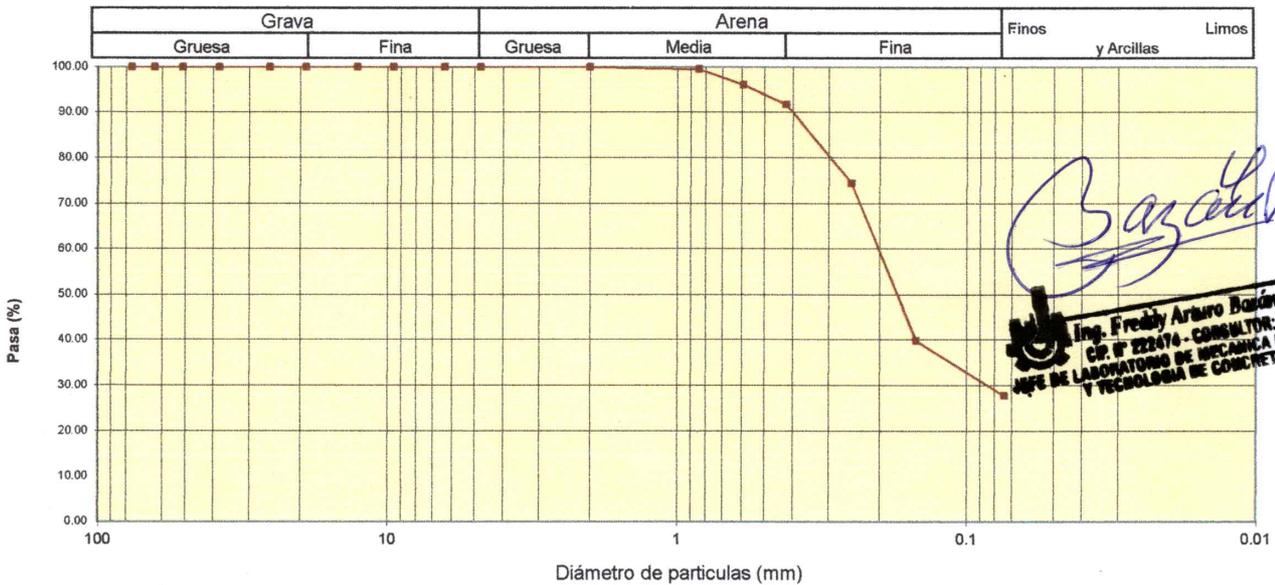
Valor del índice de grupo (IG):	
Clasificación (S.U.C.S.)	
Suelo de partículas gruesas. Suelo de partículas gruesas con finos (suelo sucio).	
Arena limosa SM	
Límite líquido LL	0
Límite plástico LP	0
Índice plasticidad IP	0

CURVA GRANULOMÉTRICA

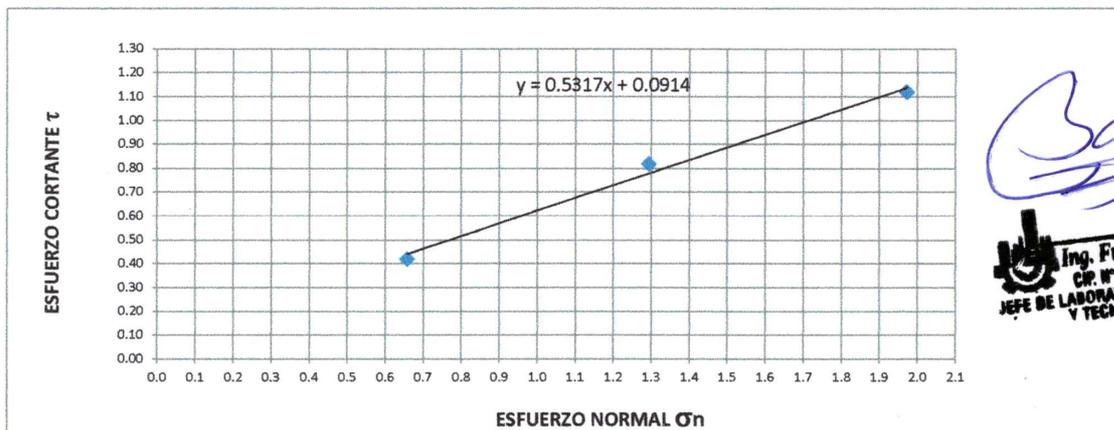
MUESTRA	M1	M2	M3
Carga Vertical(kg)	10	20	30
Área en Corte(cm <sup>2</sup> )	15.22	15.47	15.22
$\sigma_n$ (kg/cm <sup>2</sup> )	0.66	1.29	1.97
$\tau$ (kg/cm <sup>2</sup> )	0.4200	0.82	1.12

Cohesión	0.0015 kg/cm <sup>2</sup>
Ángulo de fricción interna	28.00 °

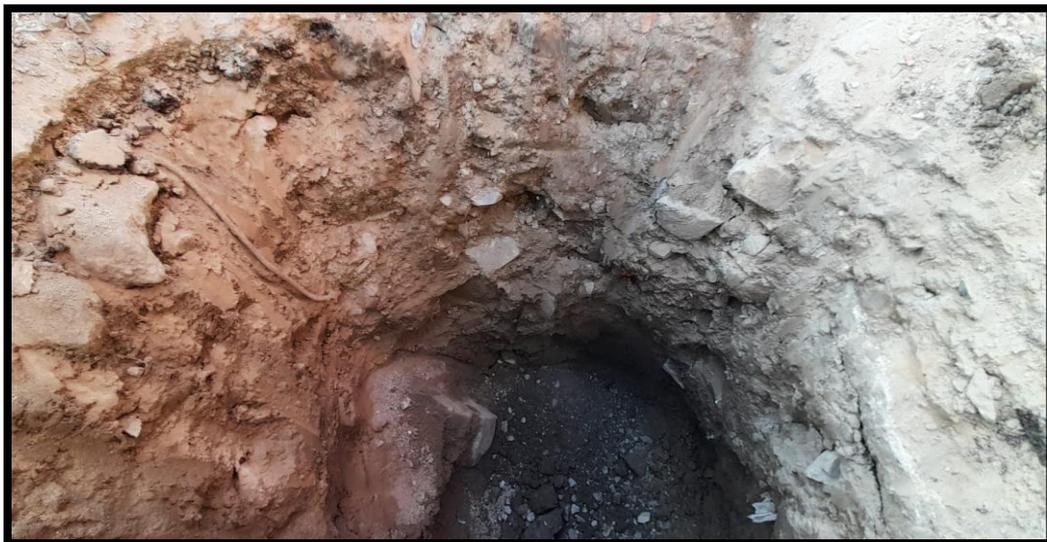
Estratos del suelo de la Calicata N°01:

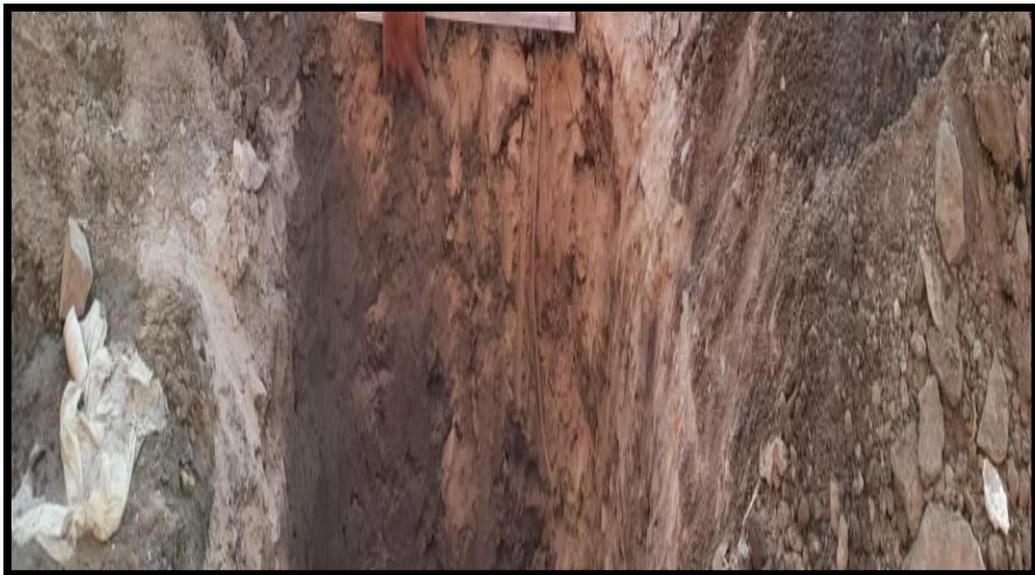
Estratos del suelo de la Calicata N°02

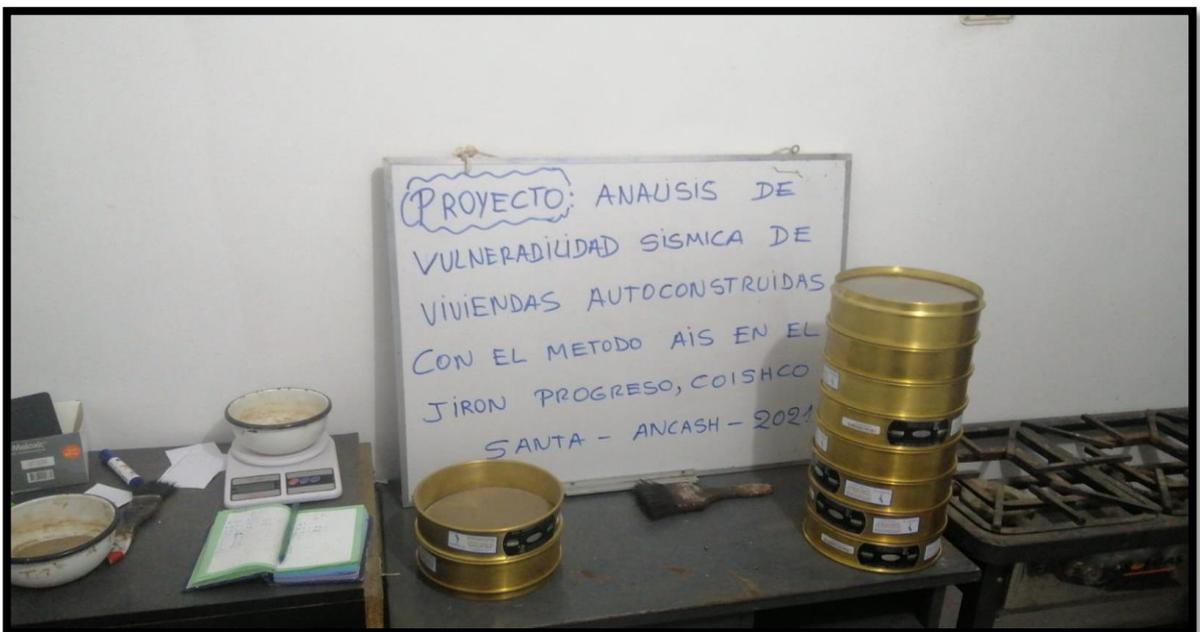
Tamizado de la muestras

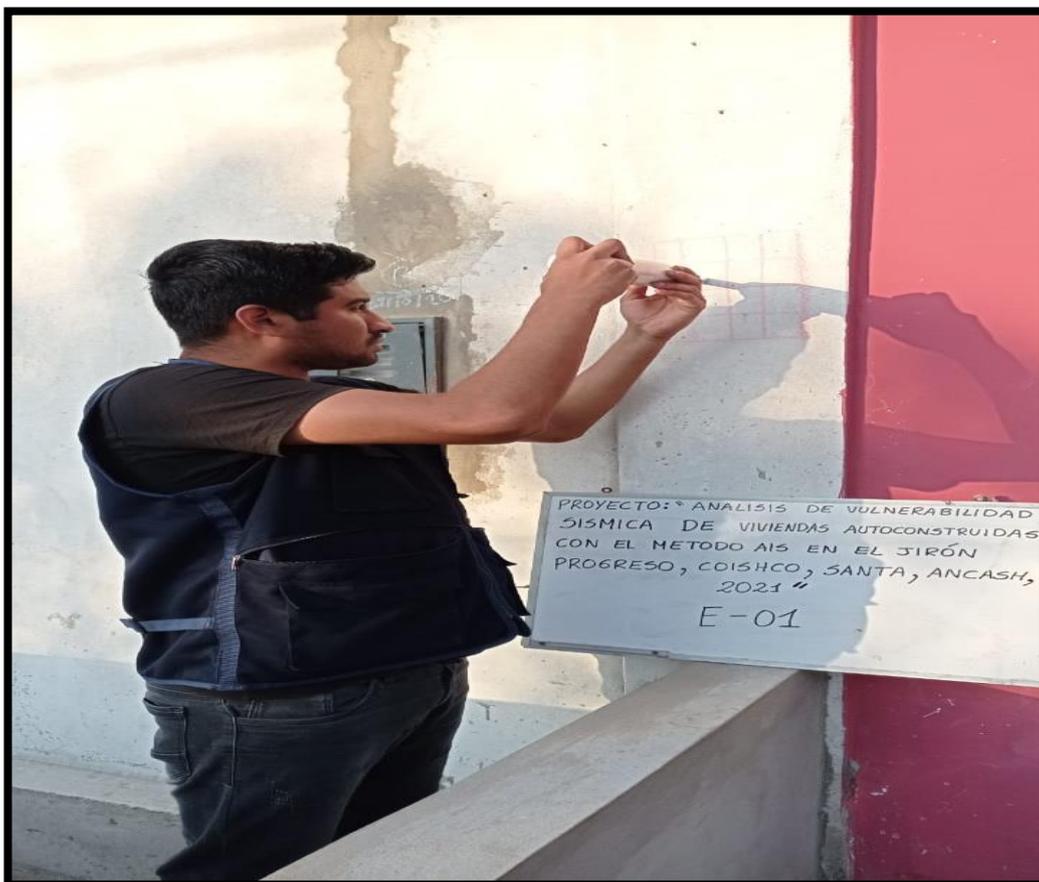
Ensayo no destructivo de esclerometría E-01

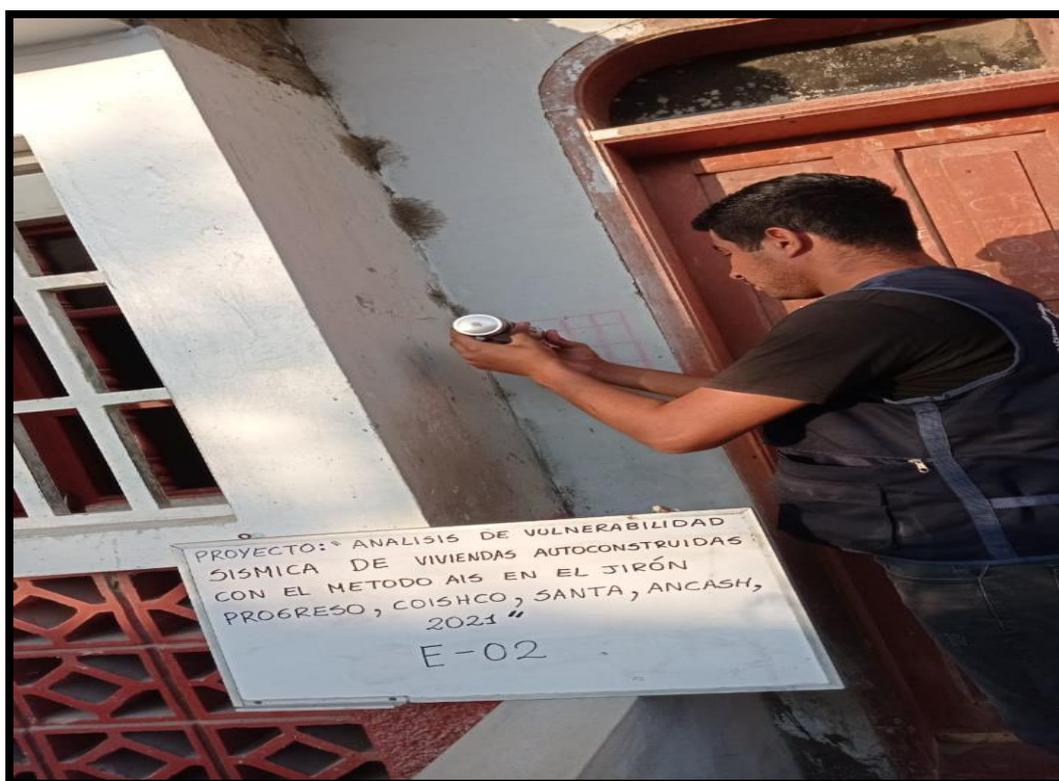
Ensayo no destructivo de esclerometría E-02

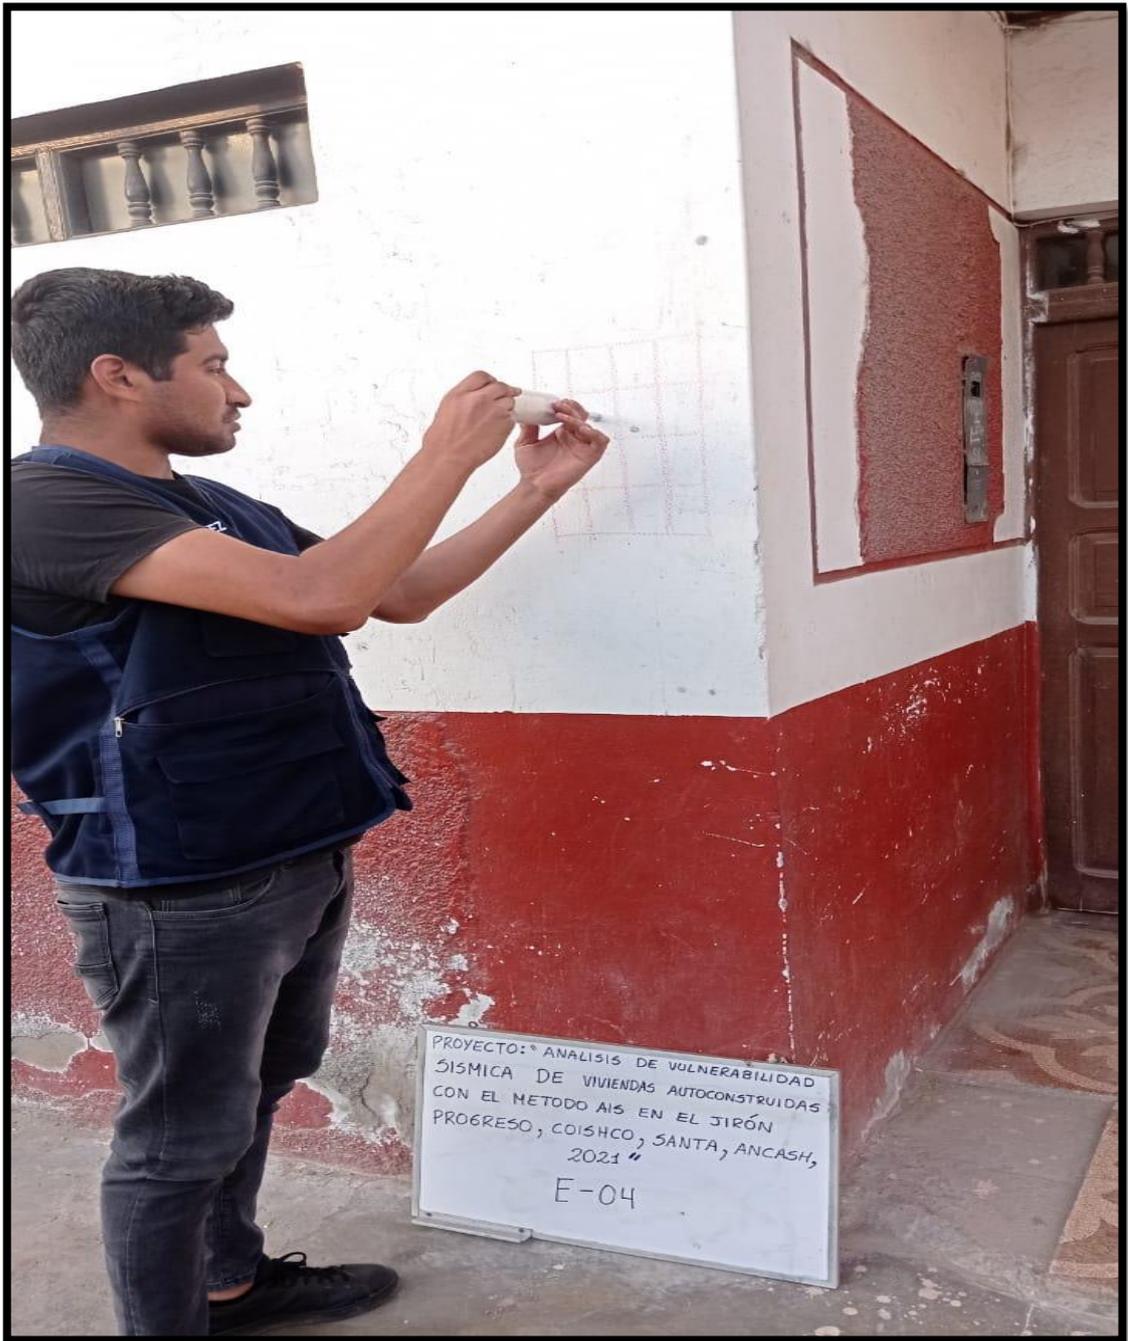
Ensayo no destructivo de esclerometría E-04

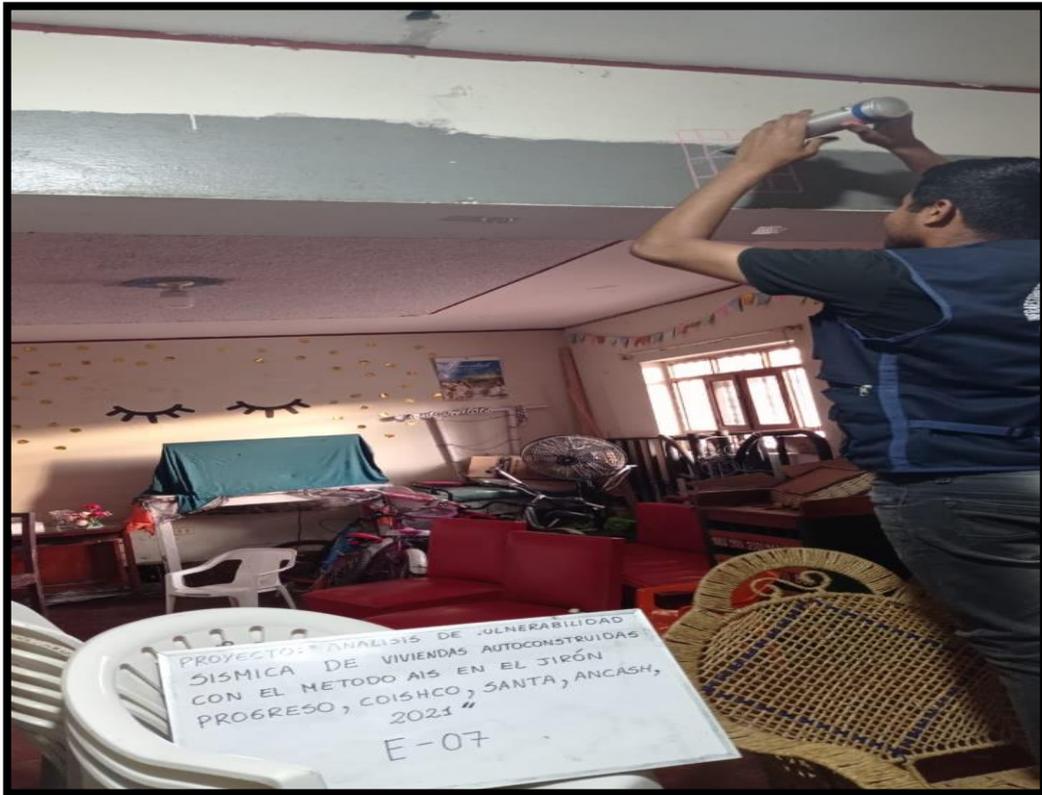
Ensayo no destructivo de esclerometría E-07

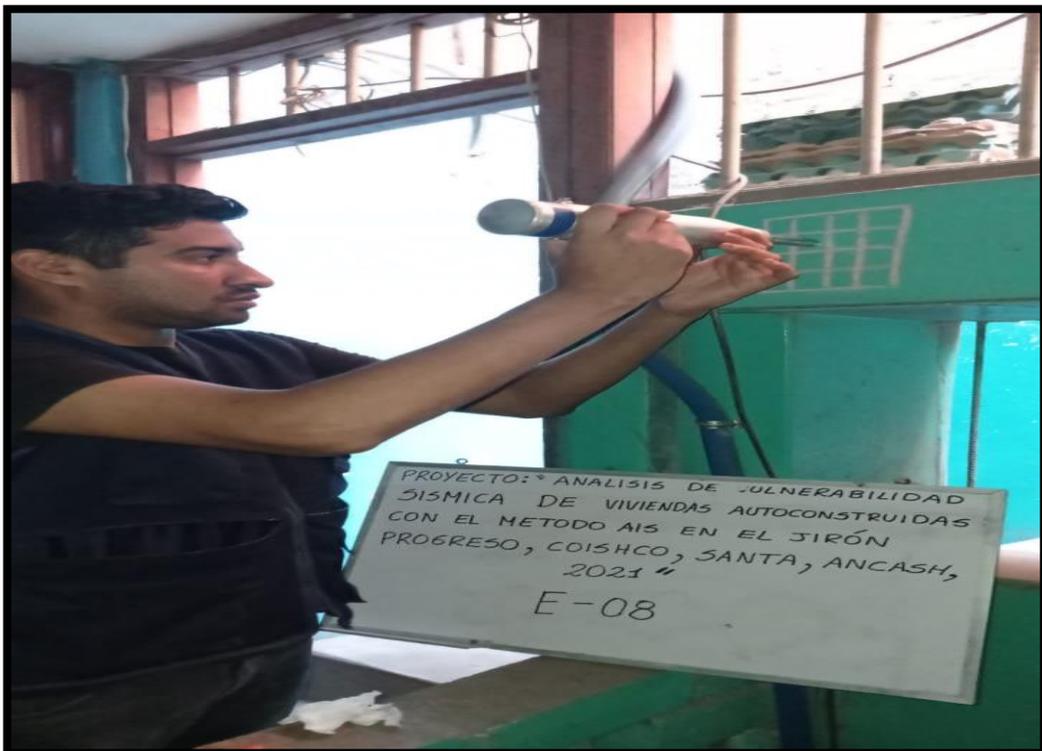
Ensayo no destructivo de esclerometría E-08

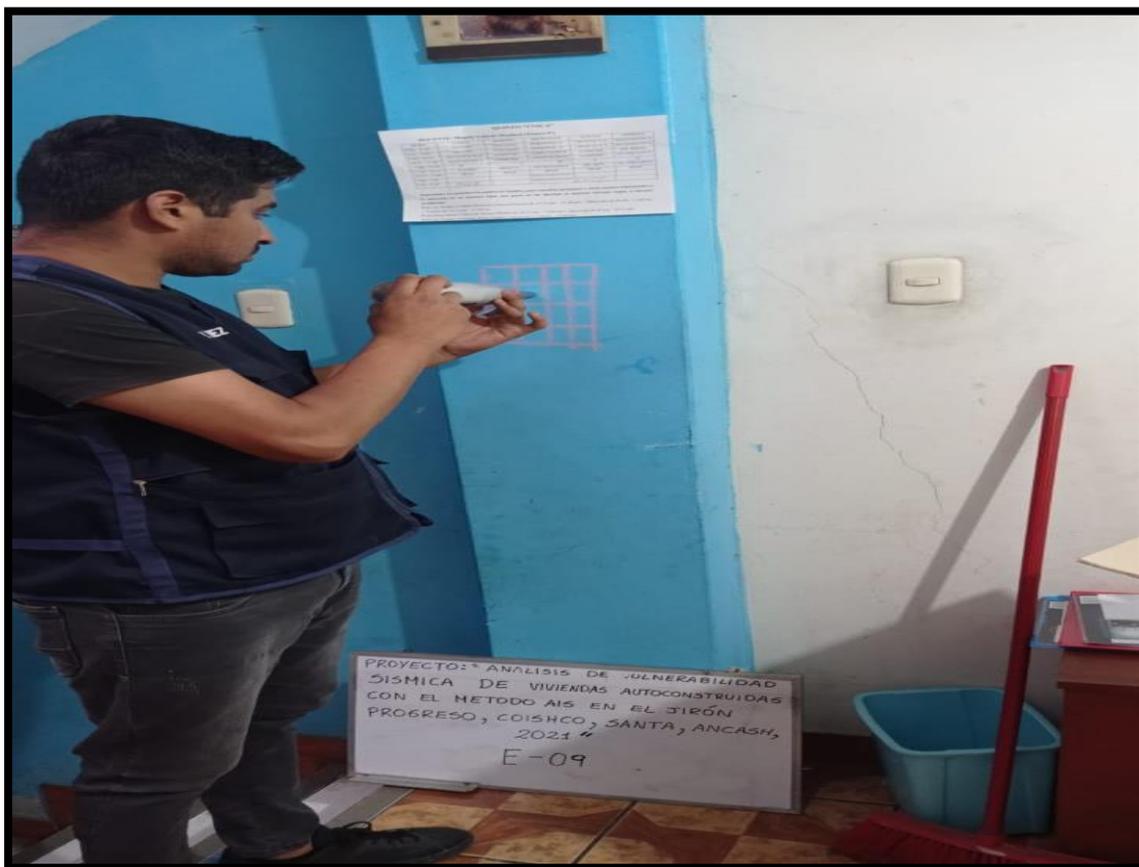
Ensayo no destructivo de esclerometría E-09

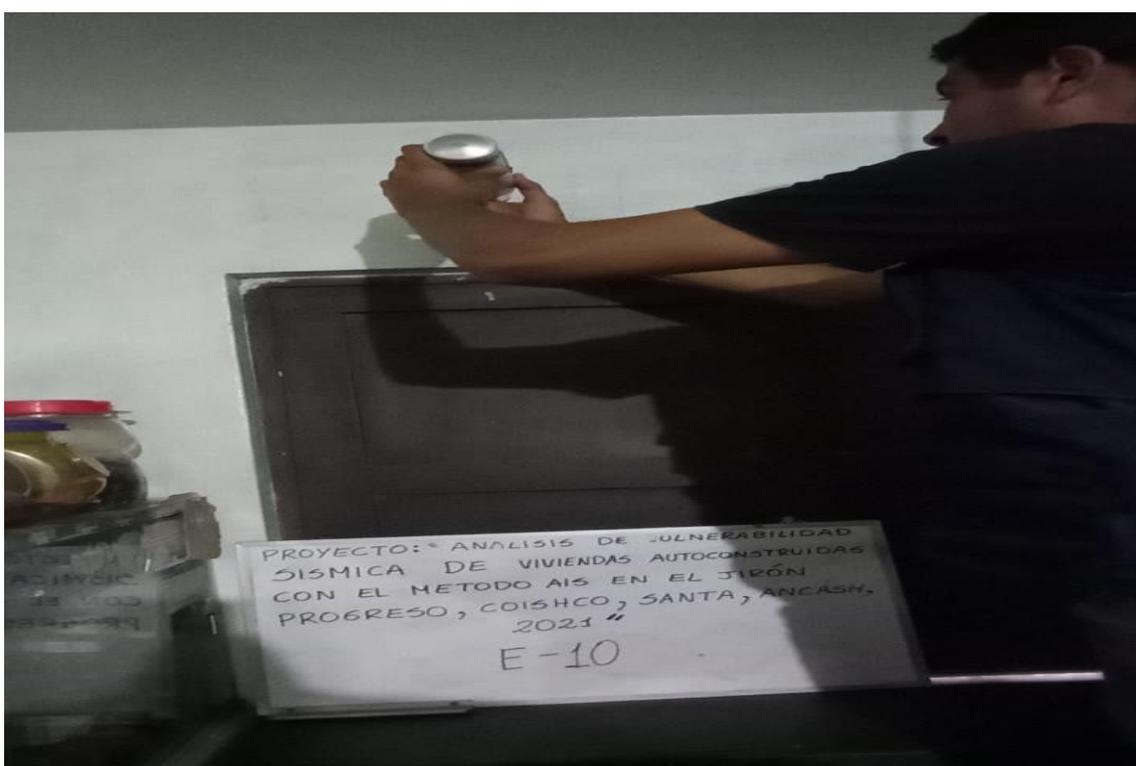
Ensayo no destructivo de esclerometría E-10
