FACULTAD DE INGENIERÍA Y ARQUITECTURA
ESCUELA PROFESIONAL DE INGENIERÍA AMBIENTAL

Evaluación de perifiton y macroinvertebrados bentónicos como bioindicador de calidad del
agua superficial de la subcuenca Carash, Áncash 2019

TESIS PARA OBTENER EL TÍTULO PROFESIONAL DE
Ingeniera Ambiental

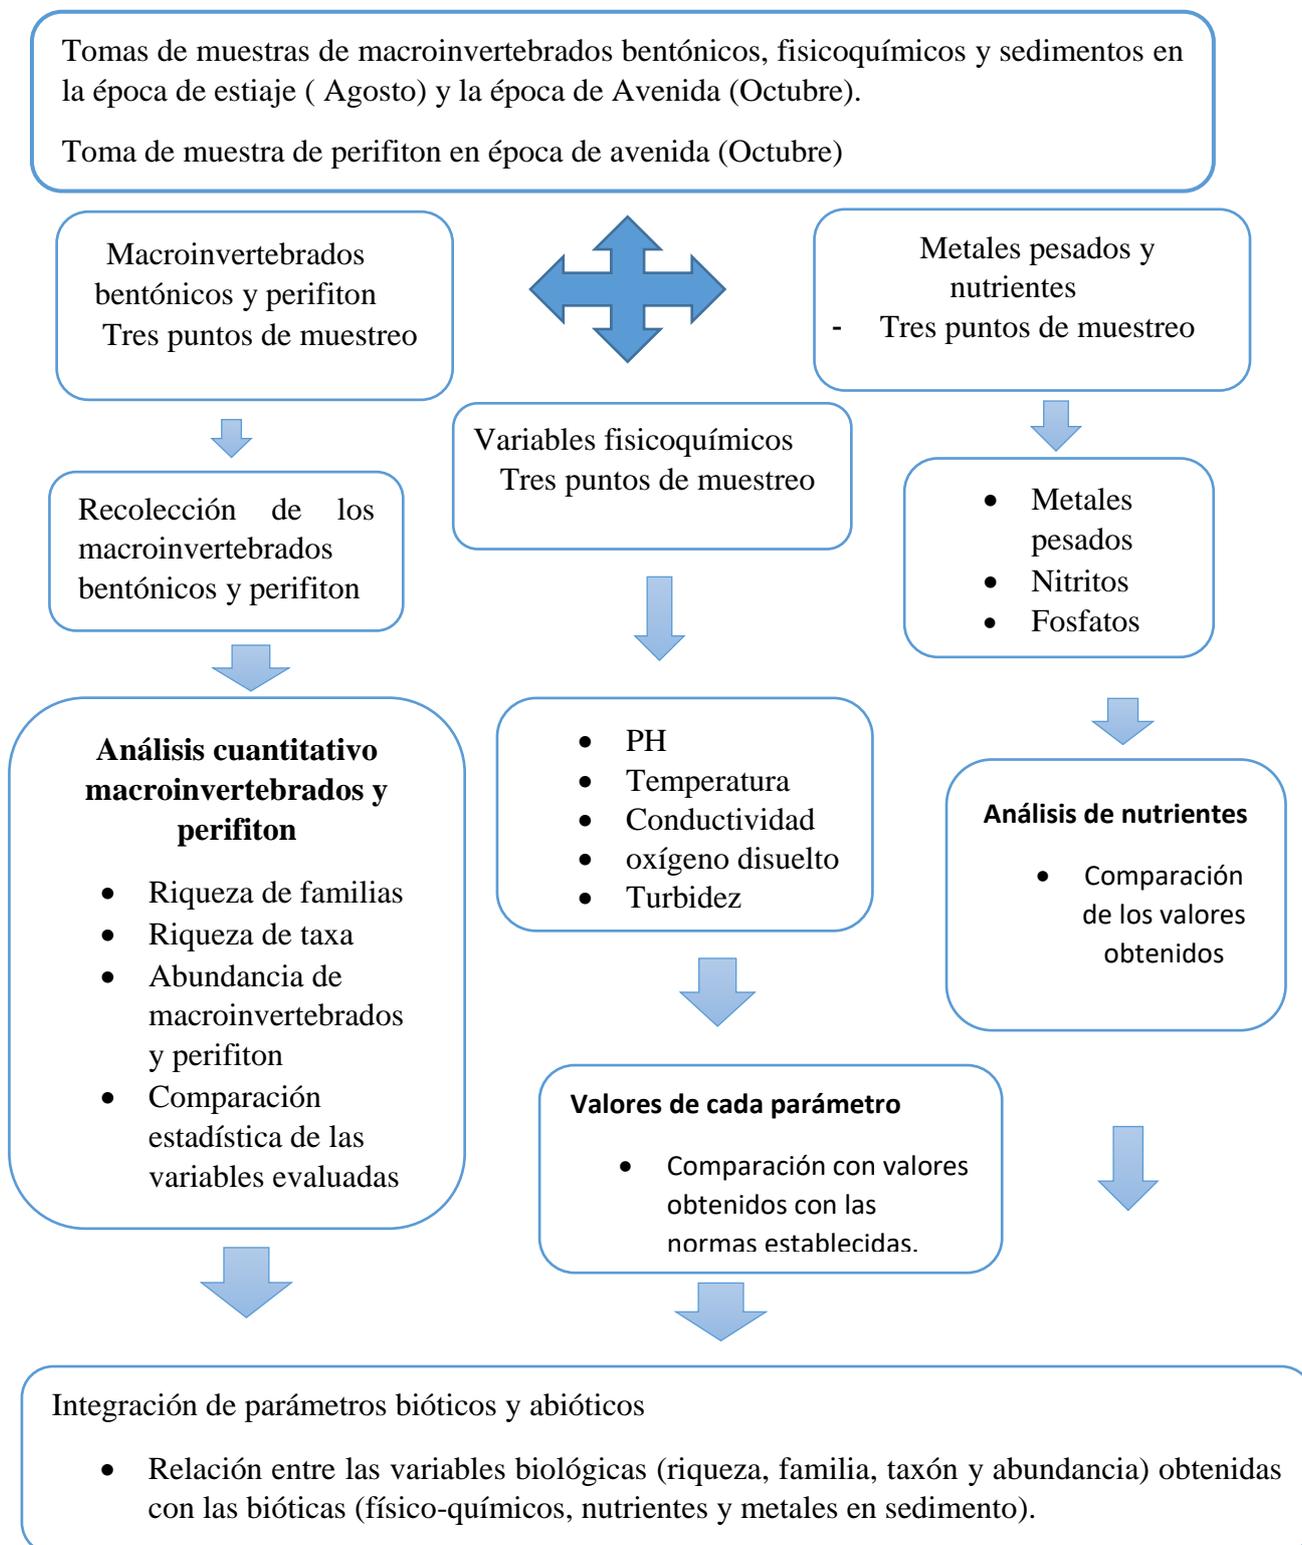
Figura 1. Diagrama de flujo detallando la metodología y análisis

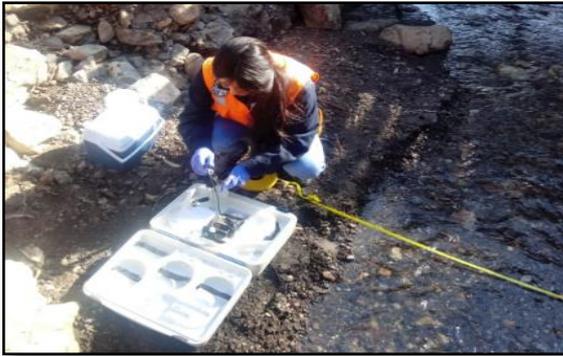
Figura 2. Medición de oxígeno disuelto y turbiedad

Se establecieron dos estaciones de muestreo, en el cual se realizaron 3 muestreos en el mes de agosto periodo que corresponde a la época de estiaje y 3 muestreos en la época de avenida en el mes de octubre. En las dos estaciones se midieron variables hidráulicas (caudal), también variables ambientales (pH, oxígeno disuelto, temperatura y turbidez) tal como se muestra en la Figura 2, Figura 3 y Figura 4.

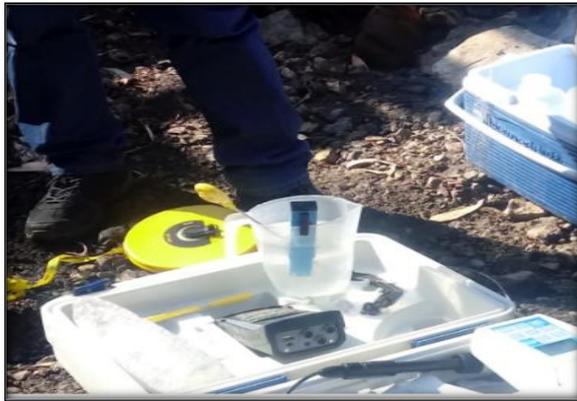
Figura 3. Medición de pH y temperatura

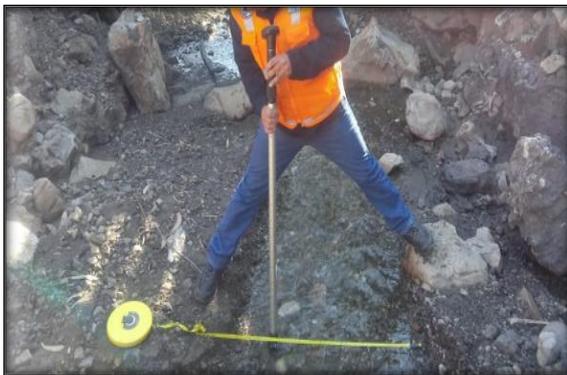
Figura 4. Medición de caudal

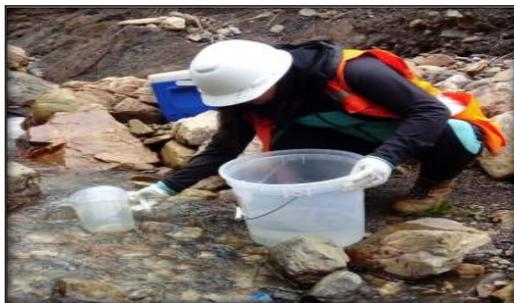
- En la toma de muestra para determinar los parámetros fisicoquímicos se emplearon frascos de plásticos de boca ancha con cierre hermético, limpios y de 1 litro de capacidad, tal como se muestra en la Figura 5.

Figura 5. Toma de muestra de agua

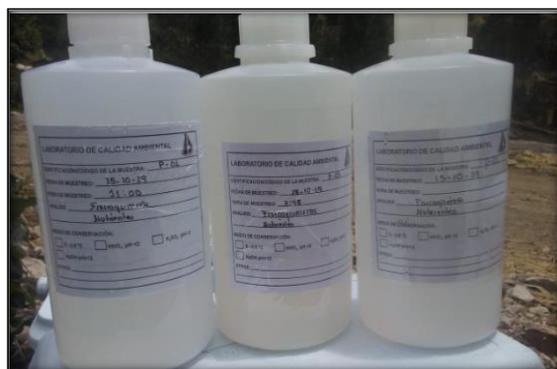
- Se llenó en un balde con mucho cuidado sin alterar la muestra luego abrir el envase y llenar al frasco; así mismo mantener la muestra en cooler con ice pack para que preserven sus características naturales.
- Cada frasco debe estar rotulado conteniendo los datos que señala los teniendo en cuenta la toma de muestra de agua para su posterior y protección tal como se muestra en la Figura 6.

Figura 6. Muestras rotuladas y conservadas

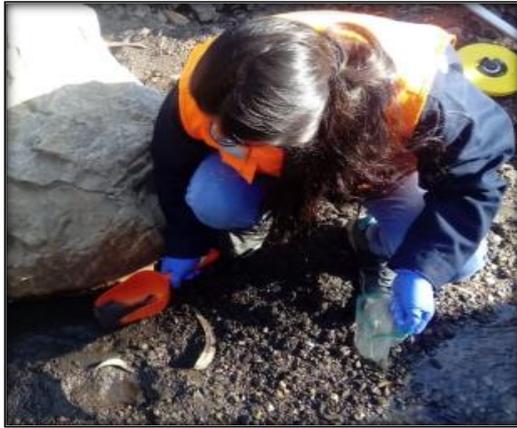
- Limpiar el área a ser muestreada, para eliminar de la misma los restos de vegetación, entre otros elementos que puedan afectar el proceso a efectuar. Se almacenarán en botes tipo duquesa de 500 ml para su posterior traslado tal como se muestra en la Figura 7.

Figura 7. Toma de muestra de sedimento

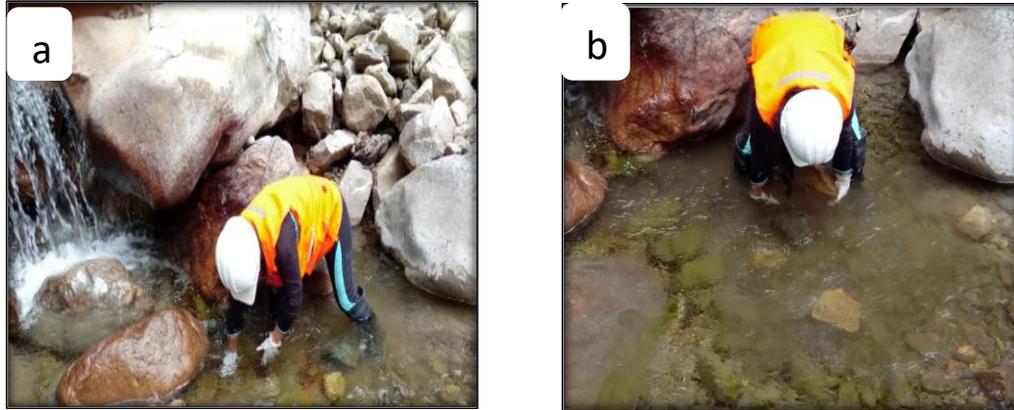
2. En cada punto de muestreo se recolectara en un área de 12 cm^2 dentro de ello se evalúa en un área de 2×2 escogiendo las piedras de la orilla, tal como se muestra en la Figura 8.

Figura 8. Ubicación de muestra, a) punto de ubicación en la quebrada callapo
b) punto de ubicación en la quebrada pampa moruna

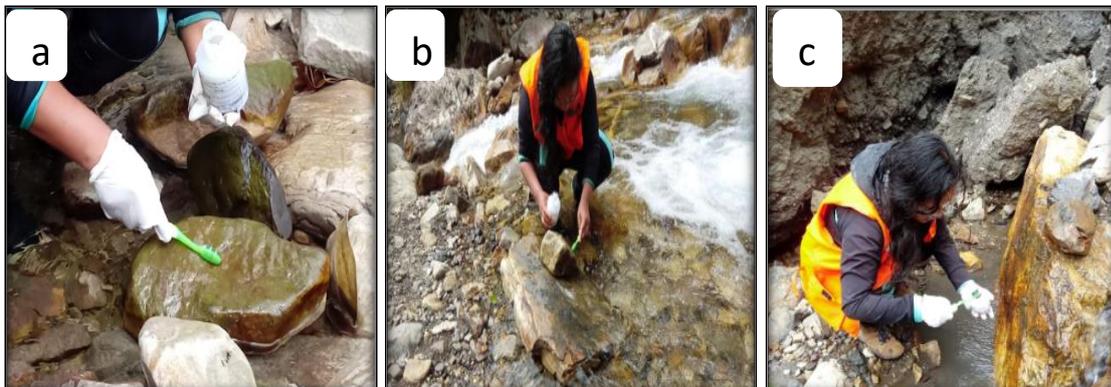
3. Luego 3 veces se raspa con un cepillo y espátula, para luego colocarlo en un frasco de plástico de 250 ml respectivamente rotulados tal como se muestra en la Figura 9.

Figura 9. Recolección de muestra perifiton, a) Recolección de perifiton en la quebrada callapo, b) Recolección de perifiton en la quebrada pampa moruna y c) Recolección de perifiton en la quebrada chingampampa

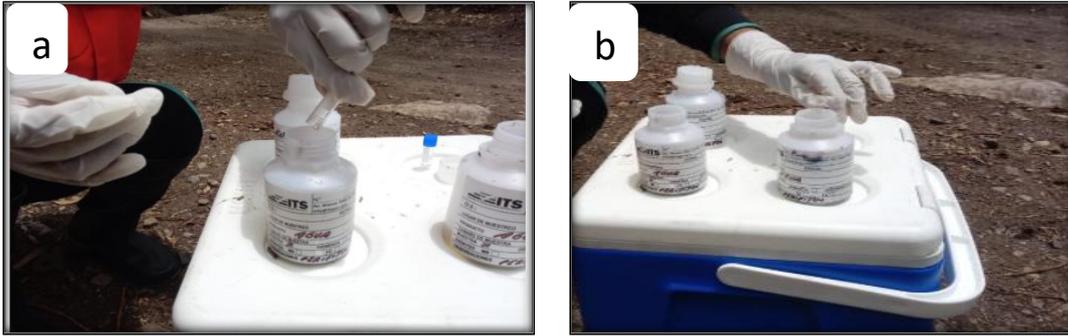
4. Posteriormente fijar con una solución de formol al 5%. Con el fin de no alterar las estructuras de los organismos, tal como se muestra en la Figura 10.

Figura 10: Fijación de preservante, a) Fijación de preservante en la muestra de perifiton en el p-01 b) fijación de preservante en la muestra de perifiton en el p-03 y p-03

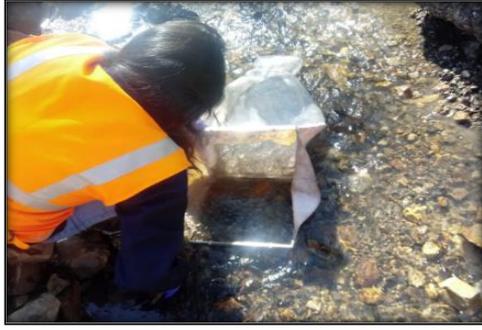
1. La toma de muestra consiste en recolectar la mayor diversidad posible de macroinvertebrados MINAN (2014). Para ello extraer cuidadosamente cada uno de los hábitats posibles en el muestreo, esto incluye el sustrato de fondo como piedra, arena, lodo, restos de vegetación, microfítas acuáticas, flotantes, emergentes y sumergidas, raíces sumergidas de árboles y sustratos artificiales.
2. La red Surber, esta metodología consta de un marco metálico de 30 x 30 cm, al cual está sujeta una red de unos 80 cm de longitud y con una abertura de malla de aproximadamente 500 μ .
3. El marco se colocó sobre el fondo contra la corriente y con las manos se remueve el material del fondo, quedando atrapados los organismos en la red tal como se muestra en la Figura 11.

Figura 11. Colocación de la red de surber

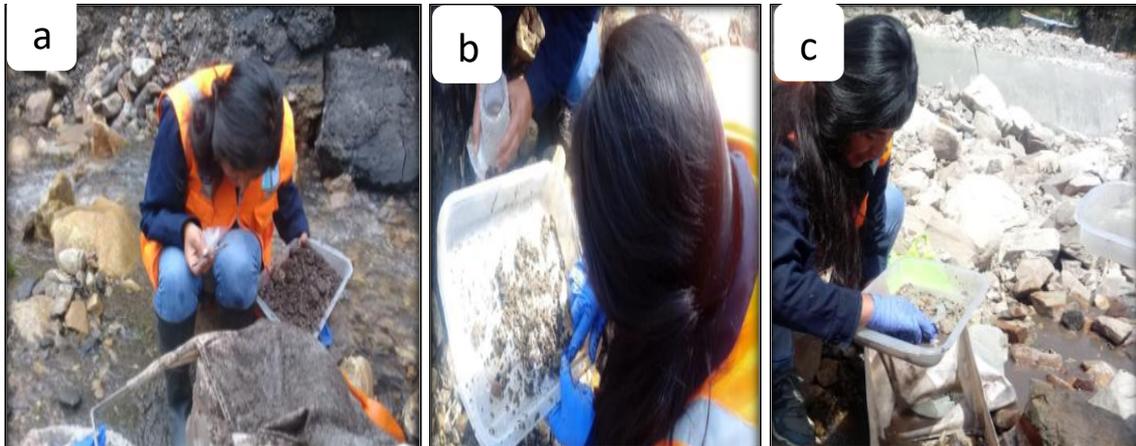
4. El mismo procedimiento se repite al menos tres veces en cada estación de muestreo, pudiéndose calcular el número de organismos por m².
5. El organismo colectado se traslada en un recipiente o bandeja blanca para luego ser analizada tal como se muestra en la Figura 12.

Figura 12. Recolección de muestra, a) Recolección de macroinvertebrados en la quebrada callapo, b) Recolección de macroinvertebrados en la quebrada pampa moruna y c) recolección de macroinvertebrados en la quebrada chingampampa

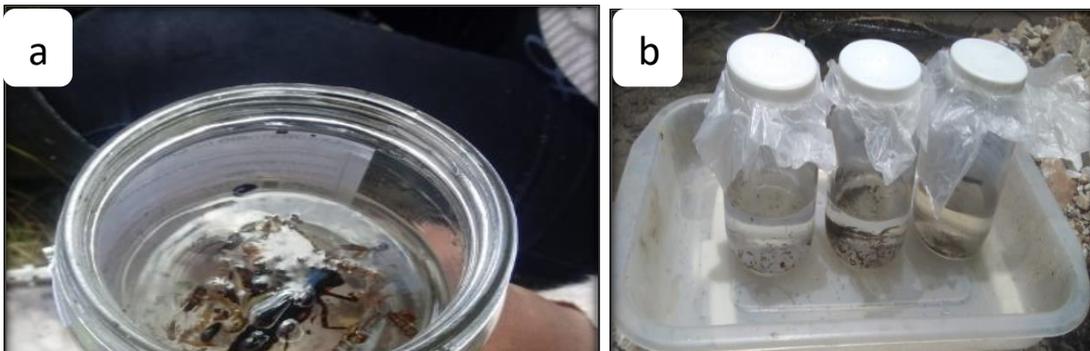
6. Una vez concluida separar los macroinvertebrados con pinzas para su posterior evaluación que consiste en clasificar para luego agrupar y dar valor con puntajes que reflejan su sensibilidad a la tolerancia de agua, tal como se muestra en la Figura 13.

Figura 13. Fijación para su conservación en sus respectivos frascos, a) Macroinvertebrados bentónicos en frasco y b) Preservados y sellados de los tres puntos de muestreo

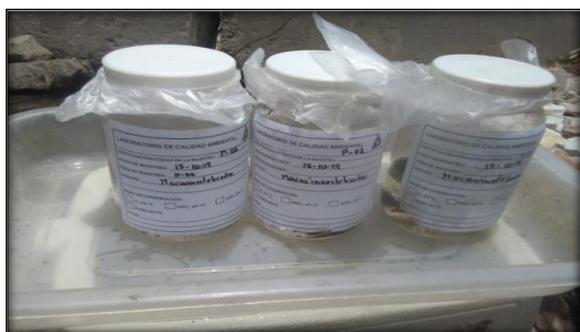
7. Una vez concluida se traslada a un laboratorio para su posterior evaluación en un laboratorio, tal como se muestra en la Figura 14.

Figura 14: Rotulación y traslado al laboratorio

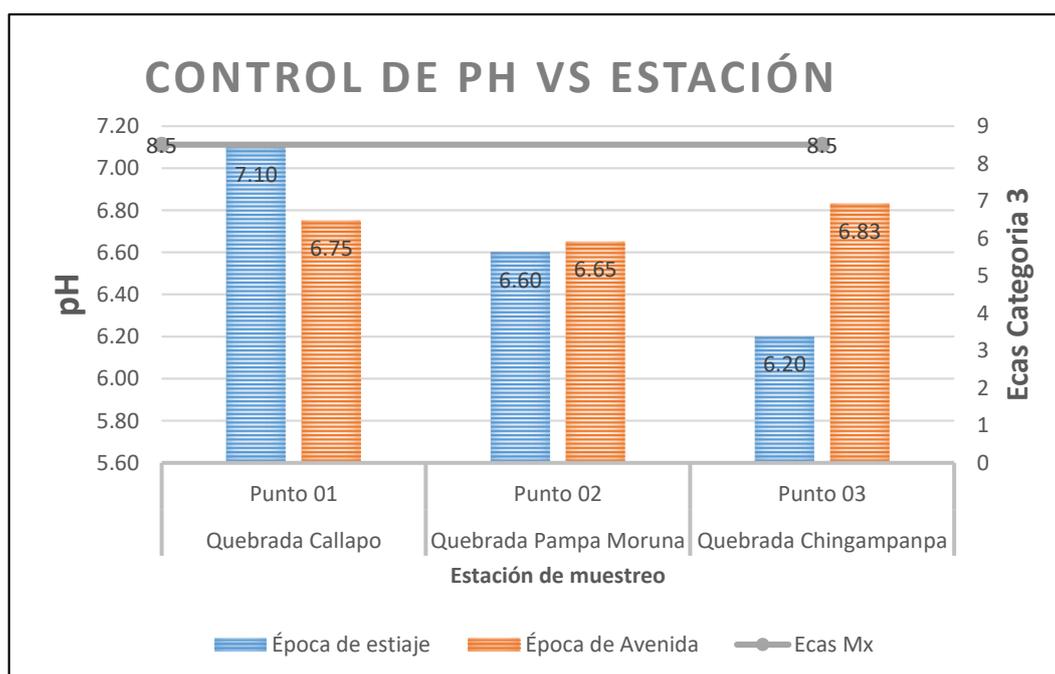
Figura 15. Valores correspondientes de pH

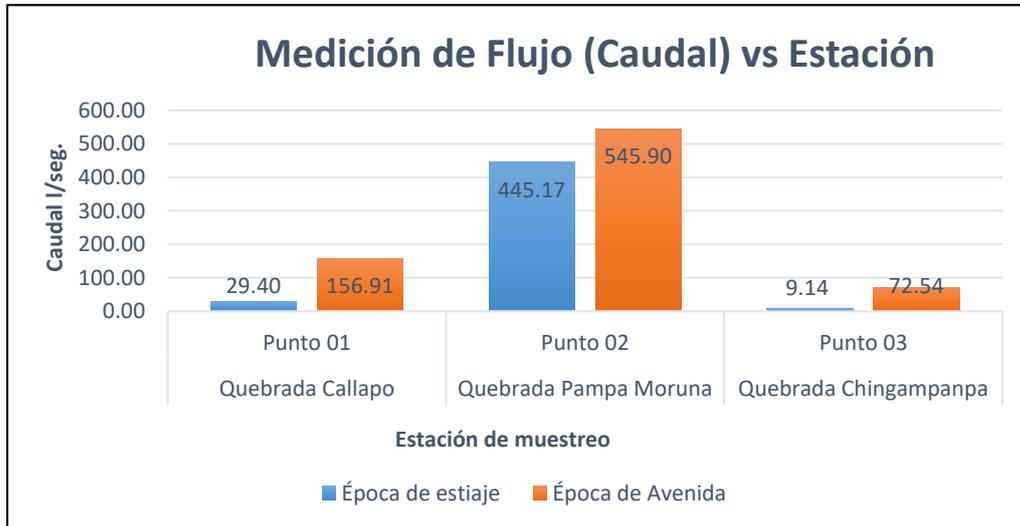
Medición de flujo (caudal), en el control de flujo se muestra en la época de estiaje se obtuvo en el P-03 con mínimo a 9.14 l/seg y en el P-02 máximo de 445.17 l/seg. En la época de avenida en los mismos puntos con valores superiores se obtuvo en el P-03 con mínimo a 72.43 l/seg y en el P-02 máximo de 545.90 l/seg, tal como se muestra en la Figura 16.

Figura 16. Niveles de medición de flujo(caudal)

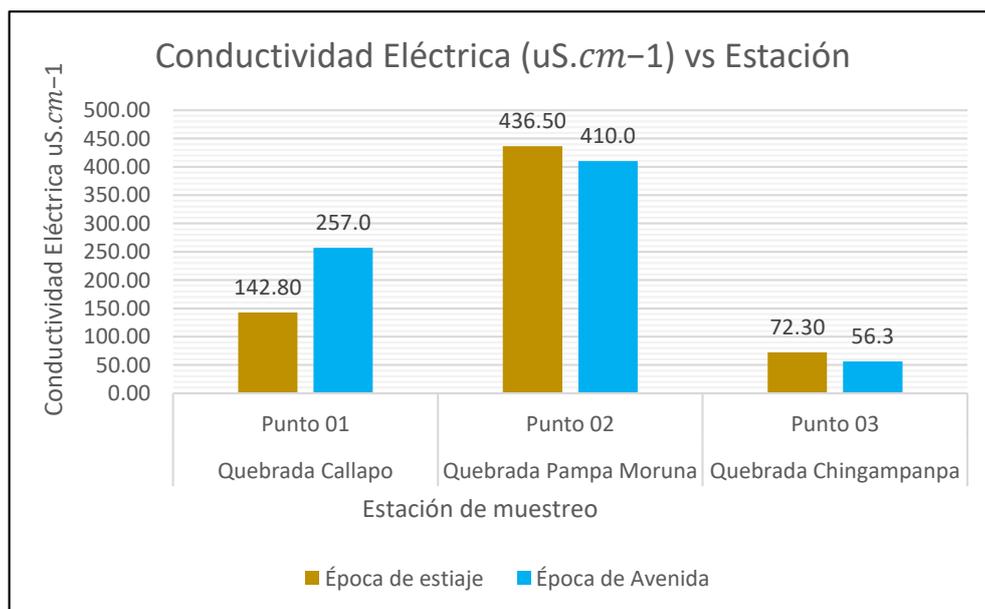
Conductividad Eléctrica, los valores obtenidos en la evaluación de la conductividad se relacionan en cada punto de acuerdo a la época de estiaje valor mínimo en el P-03 con 72.30 $uS.cm^{-1}$, y en el P-01 con 142.80 $uS.cm^{-1}$, y máximo P-02 con 436.50 $uS.cm^{-1}$ y en la época de avenida valor mínimo en el P-03 con 56.3 $uS.cm^{-1}$, y en el P-01 con 257.0 $uS.cm^{-1}$, y máximo P-02 con 410.0 $uS.cm^{-1}$, en ningún punto superan los estándares de calidad, tal como se muestra en la Figura 17.

Figura 17. Niveles de conductividad eléctrica

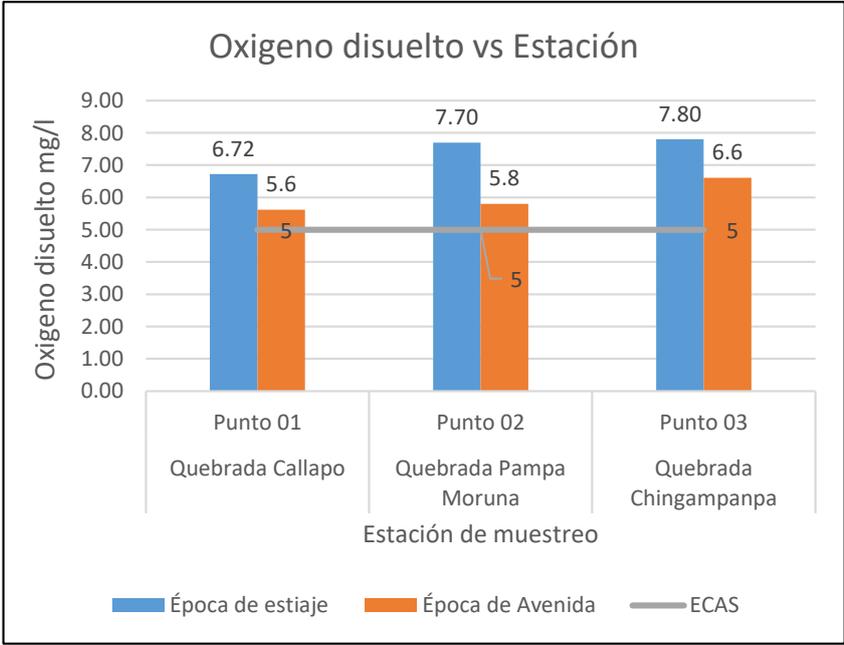
Oxígeno disuelto, los valores obtenidos en los 6 puntos de monitoreo en la época de estiaje con valores P-01 con 6.72 mg/l, P-02 con 7.70 mg/l y P-03 con 7.80 mg/l y época de avenida P-01 con 5.6 mg/l, P-02 con 5.8 mg/l y P-03 con 6.6 mg/l se encuentran mayores a 5 mg/l de acuerdo a la categoría 3 de los estándares de calidad ambiental, tal como se muestra en la Figura 18.

Figura 18: Niveles de Oxígeno disuelto

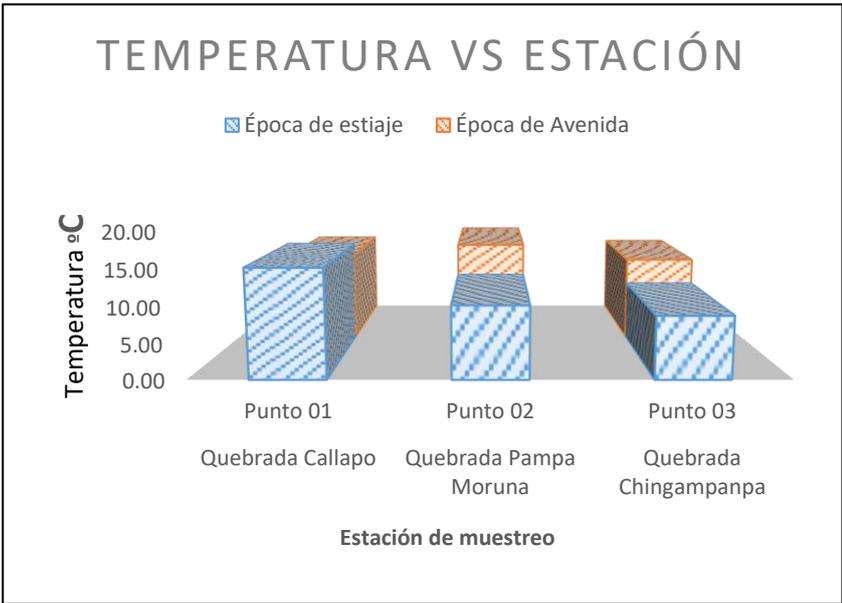
Temperatura, se obtuvo los niveles de temperatura en una máxima temperatura de 15 °C y como valor mínimo se registró 8.7 °C, los cuales fueron favorables para en muestreo correspondiente, tal como se muestra en la Figura 19.

Figura 19. Niveles de temperatura

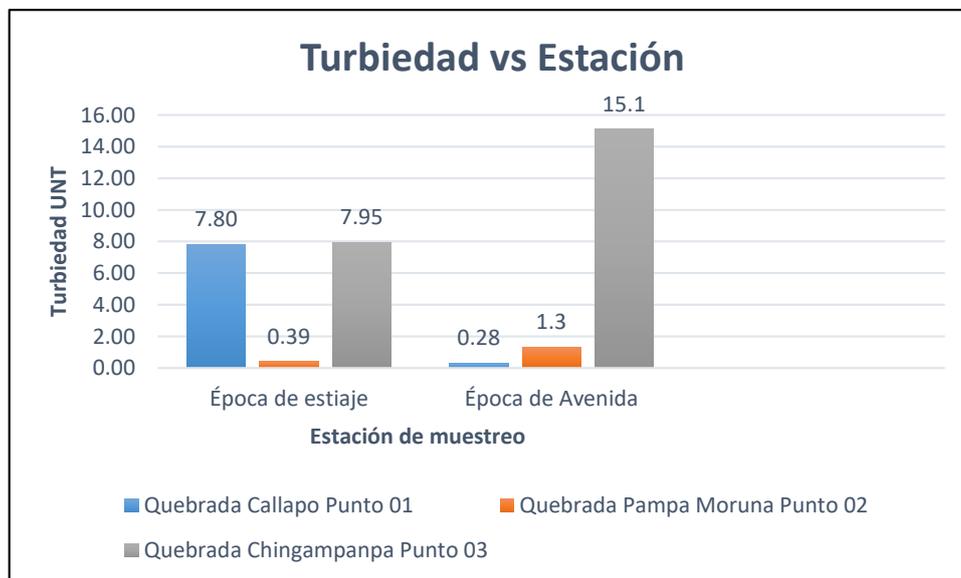
Turbiedad, de acuerdo a los datos obtenidos en la época de estiaje en P-01 se obtuvo 7.80 UNT, P-02 se obtuvo 0.39 UNT y P-03 se obtuvo 7.95 UNT y en la época de avenida en el P-01 se obtuvo 0.28 UNT, P-02 se obtuvo 1.3 UNT y P-03 se obtuvo 15.1 UNT, tal como se muestra en la Figura 20.

Figura 20. Niveles de turbiedad

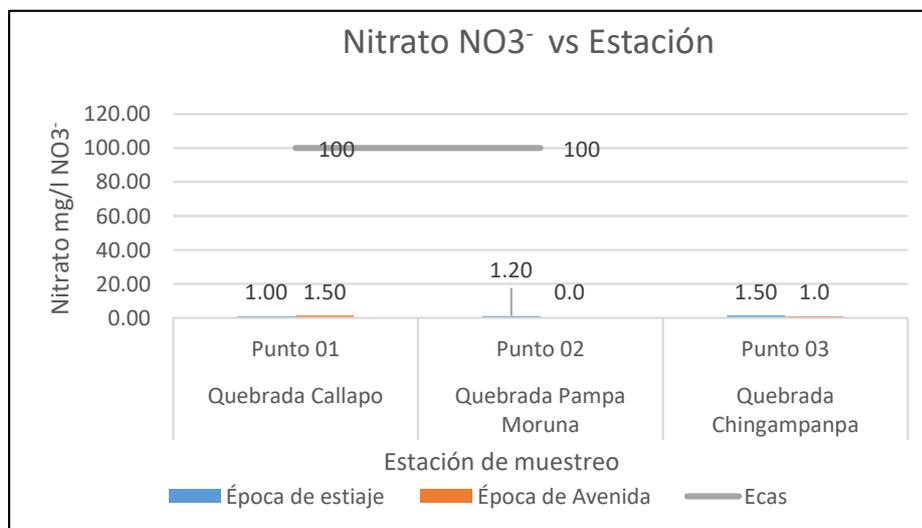
Nitrato, los niveles presentes en el agua se muestran muy por debajo de los límites de estándares de calidad ambiental de la categoría 3 en la época de estiaje en el P-01 con 1 mg/l NO₃⁻, en el P-02 con 1.20 mg/l NO₃⁻ y P-03 con 1.50 mg/l NO₃⁻ y en la época de avenida en el P-01 con 1.5 mg/l NO₃⁻, en el P-02 menor a 1 mg/l NO₃⁻ y P-03 con 1 mg/l NO₃⁻ lo cual corrobora que no hay contaminación por la ganadería y agricultura en la subcuenca Carash tal como se muestra en la Figura 21.

Figura 21. Niveles de nitrato

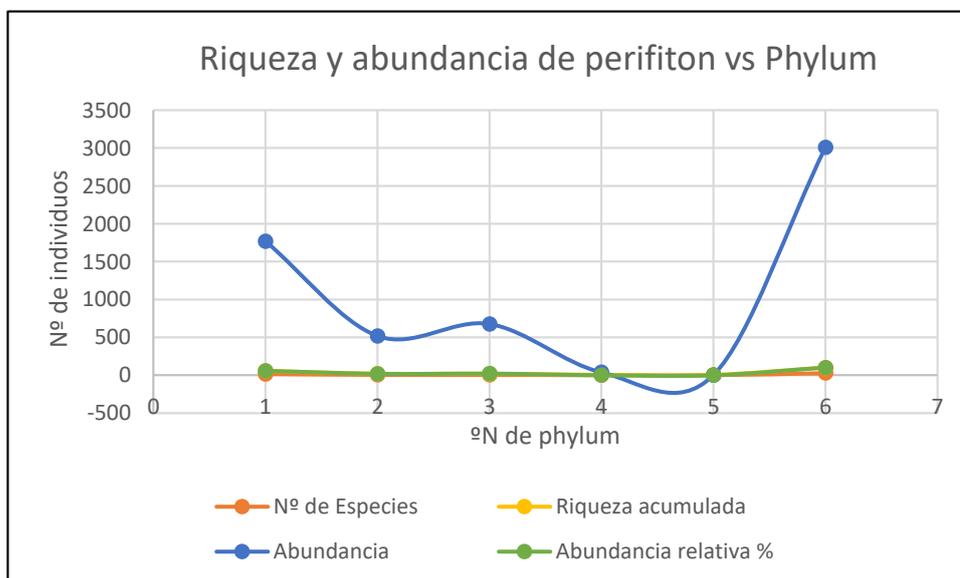
Phylum	Nº de Especies por familia	Riqueza acumulada	Abundancia	Abundancia relativa %
1- Bacillariophyta	16	57.14	1769	58
2- Charophyta	5	17.85	519	19
3- Chorophyta	5	17.85	677	22
4- Cianobacteria	1	3.57	39	1
5- Rotifera	1	3.58	3	0
TOTAL	28	100	3007	100

Figura 22: Riqueza y abundancia en la quebrada callapo

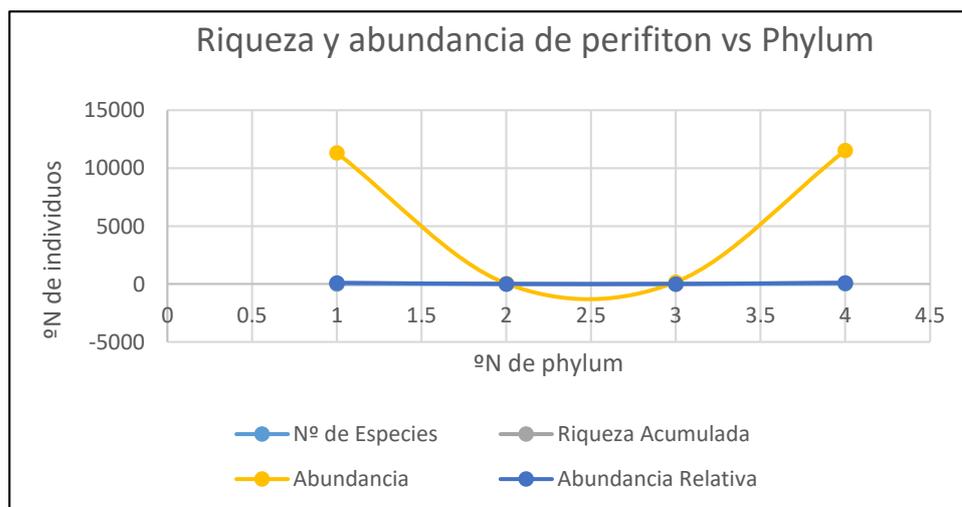
Phylum	Nº de Especies por familia	Riqueza Acumulada	Abundancia	Abundancia Relativa %
1- Bacillariophyta	17	63	11325	98
2- Charophyta	6	22.22	37	0
3- Chorophyta	4	14.8	175	2
TOTAL	27	100	11537	100

Figura 23: Riqueza y abundancia en la quebrada pampa moruna

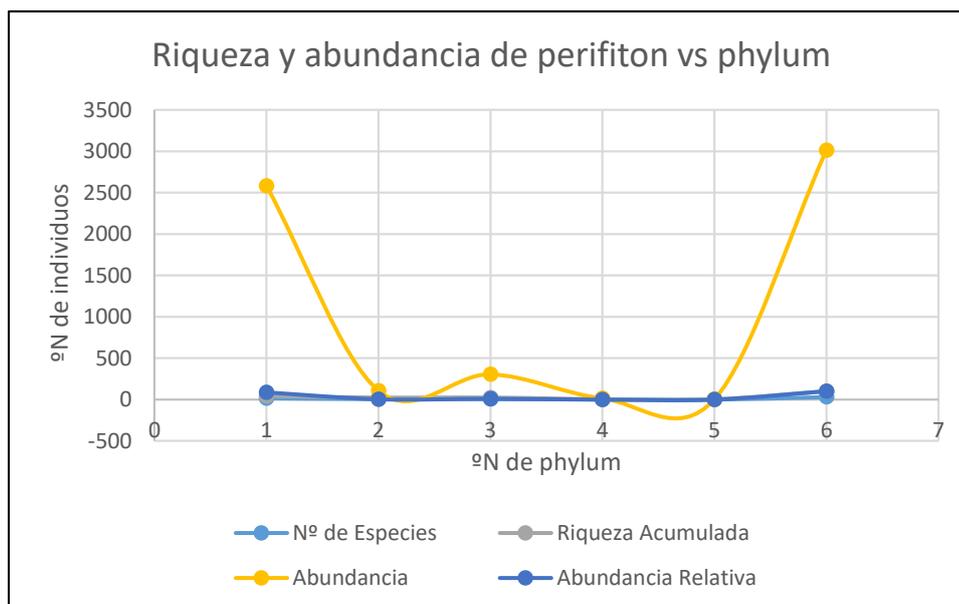
Phylum	Nº de Especies por familia	Riqueza Acumulada	Abundancia	Abundancia Relativa %
1- Bacillariophyta	15	42	2581	86
2- Charophyta	7	23	107	4
3- Chorophyta	7	23	306	10
4- Cianobacteria	1	3.22	15	0
5- Euglenophyta	1	3.22	4	0
Total	31	100	3013	100

Figura 24. Riqueza y abundancia en la quebrada chingampampa

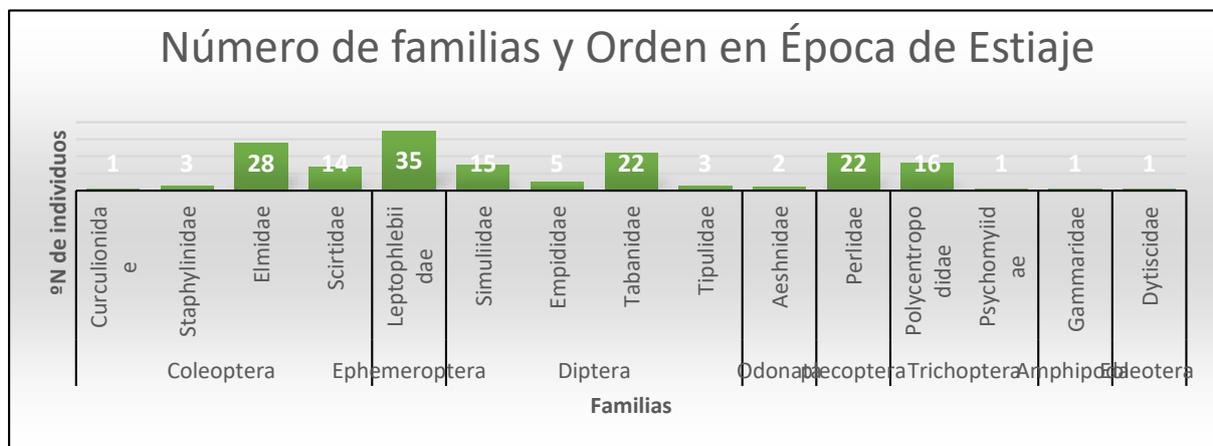
ÉPOCA DE ESTIAJE				
phylum	Clase	Orden	Familia	cantidad
ARTHROPODA	Insecto	Coleoptera	Curculionidae	1
			Staphylinidae	3
			Elmidae	28
			Scirtidae	14
		Ephemeroptera	Leptophlebiidae	35
		Diptera	Simuliidae	15
			Empididae	5
			Tabanidae	22
			Tipulidae	3
		Odonata	Aeshnidae	2
		plecoptera	Perlidae	22
		Trichoptera	Polycentropodidae	16
			Psychomyiidae	1
		Amphipoda	Gammaridae	1
Eoleotera	Dytiscidae	1

Figura 25. Composición de macroinvertebrados bentónicos en la época de estiaje

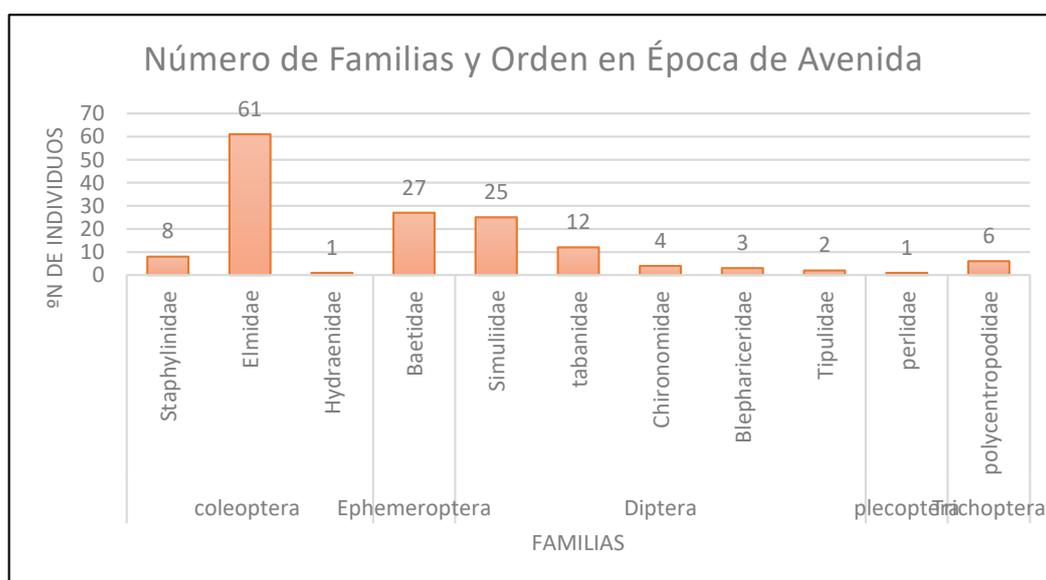
ÉPOCA DE AVENIDA				
phylum	Clase	Orden	Familia	Cantidad
ARTHROPODA	Insecto	coleoptera	Staphylinidae	8
			Elmidae	61
			Hydraenidae	1
		Ephemeroptera	Baetidae	27
		Diptera	Simuliidae	25
			tabanidae	12
			Chironomidae	4
			Blephariceridae	3
			Tipulidae	2
		plecoptera	perlidae	1
		Trichoptera	polycentropodidae	6

Figura 26. Composición de macroinvertebrados bentónicos en la época de avenida

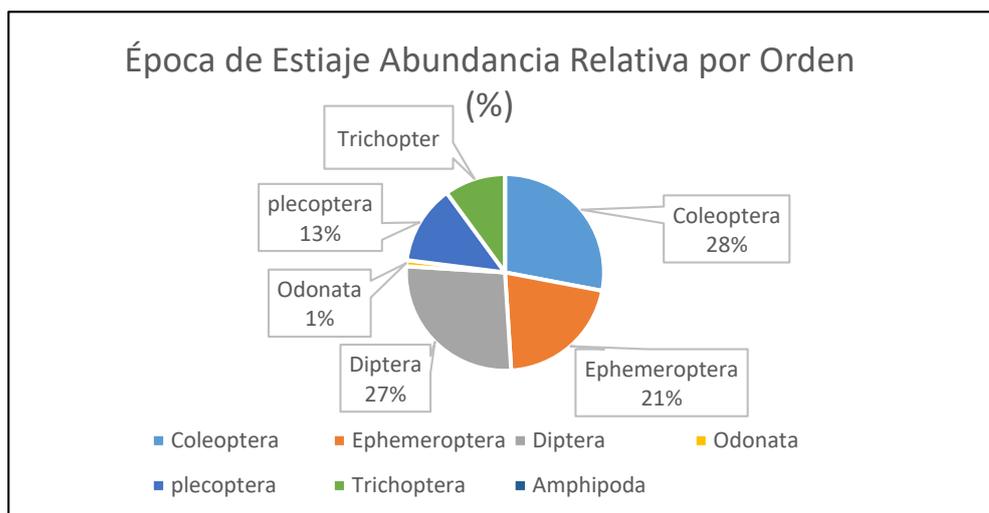
Época de Estiaje				
Orden	Riqueza (S)	Riqueza Acumulada	Abundancia(N)	Abundancia Relativa (%)
Coleoptera	5	33	47	28
Ephemeroptera	1	7	35	21
Diptera	4	26	45	27
Odonata	1	7	2	1
plecoptera	1	7	22	13
Trichoptera	2	13	17	10
Amphipoda	1	7	1	0
Total	15	100	169	100

Figura 27: Abundancia relativa en la época de estiaje

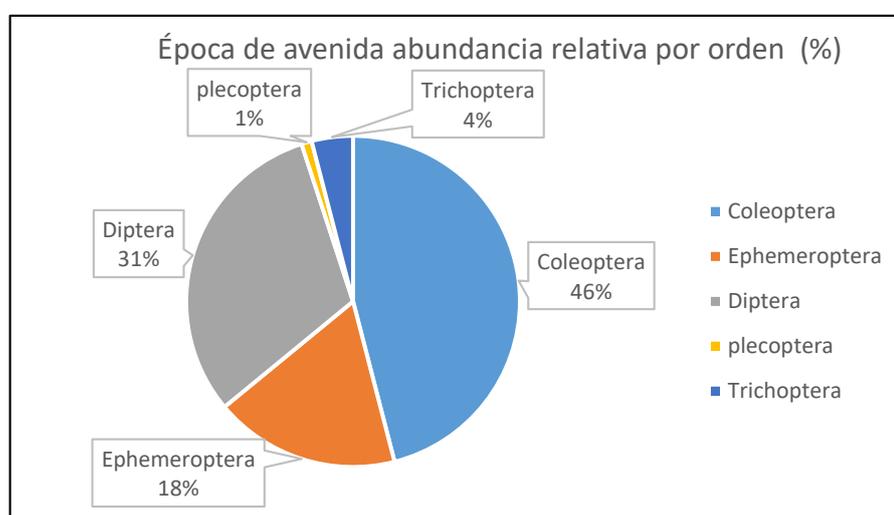
Época de Avenida				
Orden	Riqueza (S)	Riqueza Acumulada	Abundancia(N)	Abundancia Relativa (%)
Coleoptera	3	27	70	46
Ephemeroptera	1	9	27	18
Diptera	5	46	46	31
plecoptera	1	9	1	1
Trichoptera	1	9	6	4
Total	11	100	150	100

Figura 28. Abundancia relativa por orden en la época de avenida

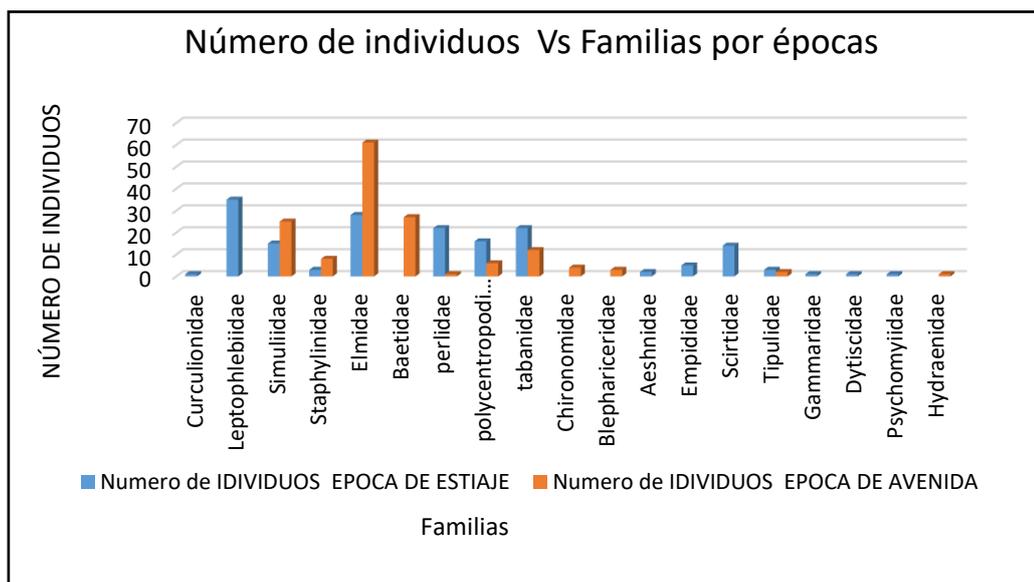
Figura 29. Comparación del número de familias e individuos registrados

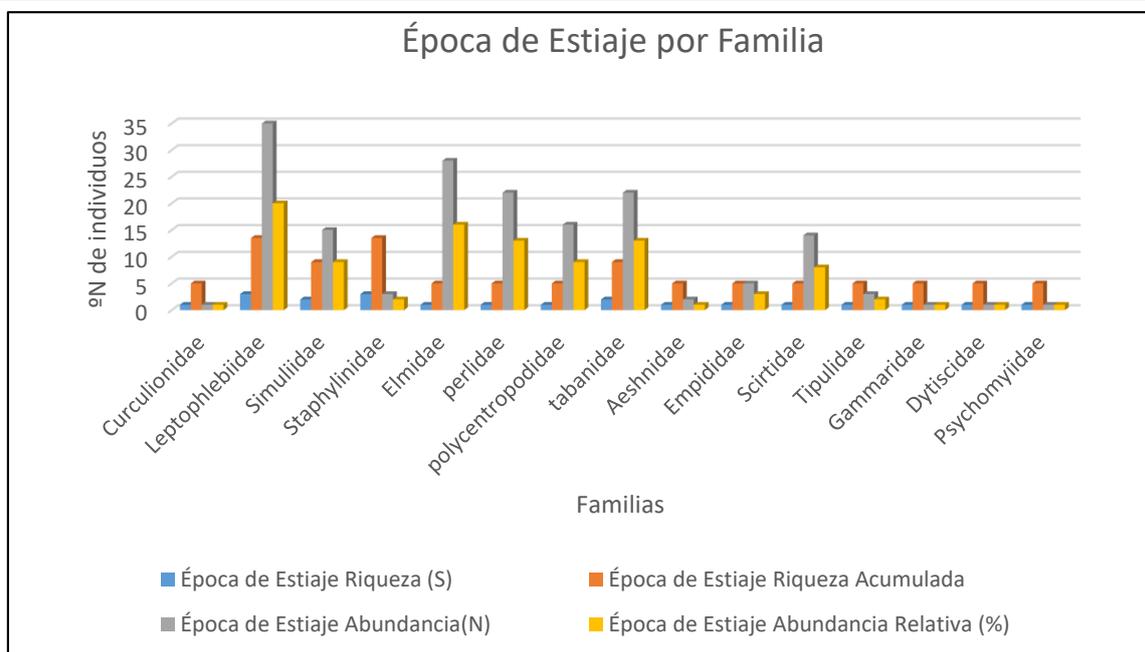
Época de Estiaje				
Familia	Riqueza (S)	Riqueza Acumulada	Abundancia(N)	Abundancia Relativa (%)
Curculionidae	1	5	1	1
Leptophlebiidae	3	13.5	35	20
Simuliidae	2	9	15	9
Staphylinidae	3	13.5	3	2
Elmidae	1	5	28	16
perlidae	1	5	22	13
polycentropodidae	1	5	16	9
tabanidae	2	9	22	13
Aeshnidae	1	5	2	1
Empididae	1	5	5	3
Scirtidae	1	5	14	8
Tipulidae	1	5	3	2
Gammaridae	1	5	1	1
Dytiscidae	1	5	1	1
Psychomyiidae	1	5	1	1
Total	21	100	169	100

Figura 30. Riqueza y abundancia por familia en la época de estiaje

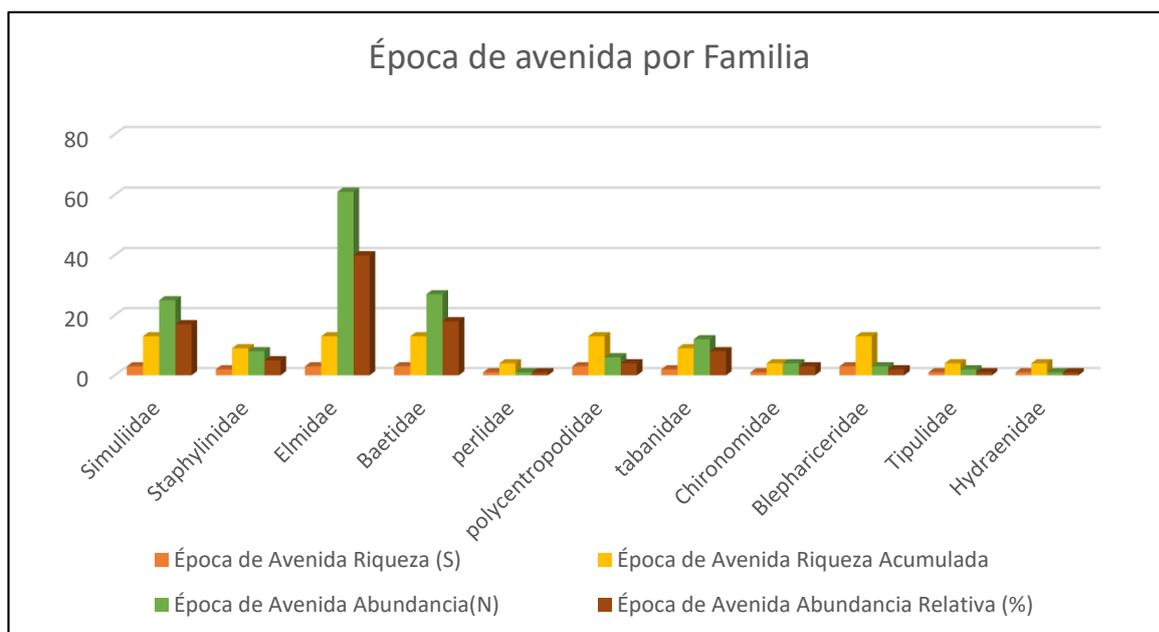
Figura 31. Riqueza y abundancia por familia en la época de avenida

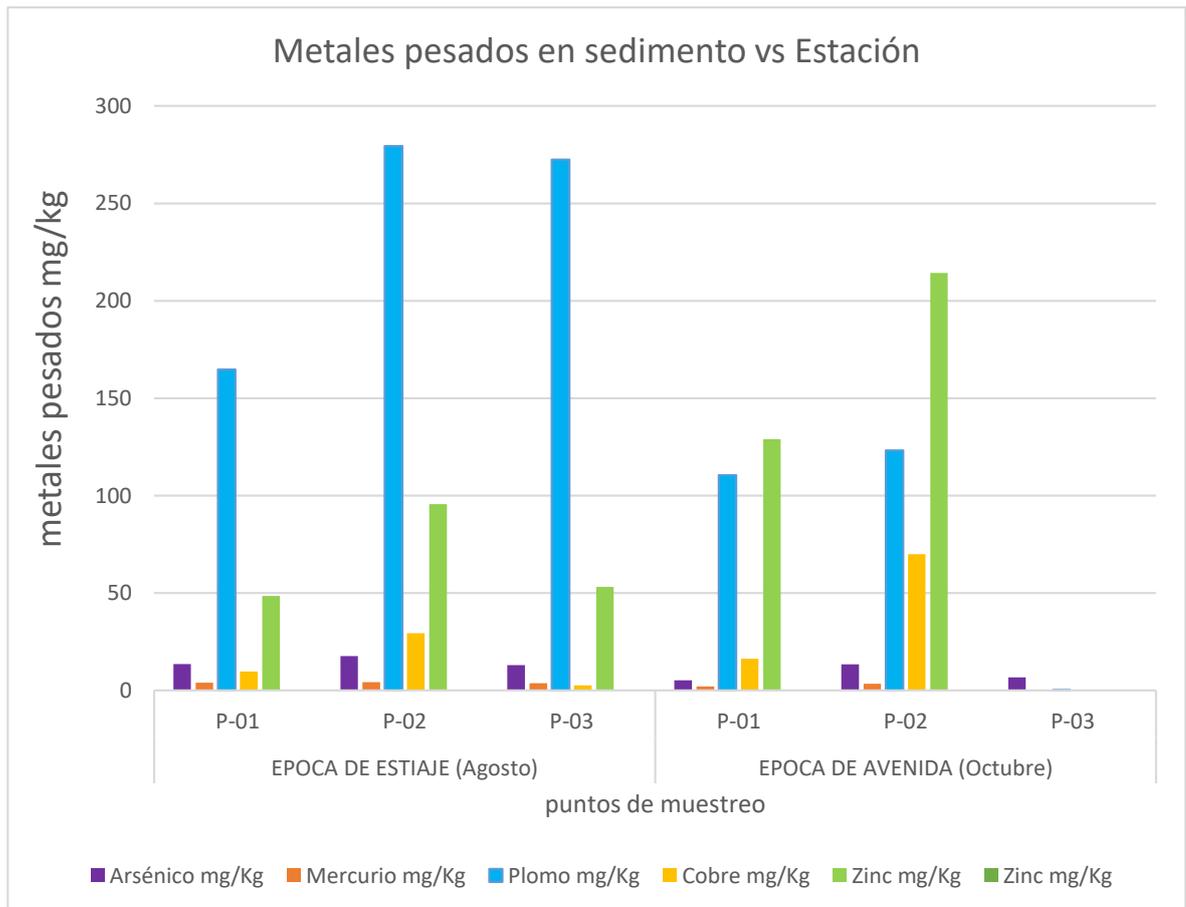
Valor que excede a los niveles del ISQG
 Valor que excede los niveles del CEQG PEL
 Valores que exceden ambos niveles del CEQG(ISQG o PEL)

Figura 32: Muestra de sedimento en río

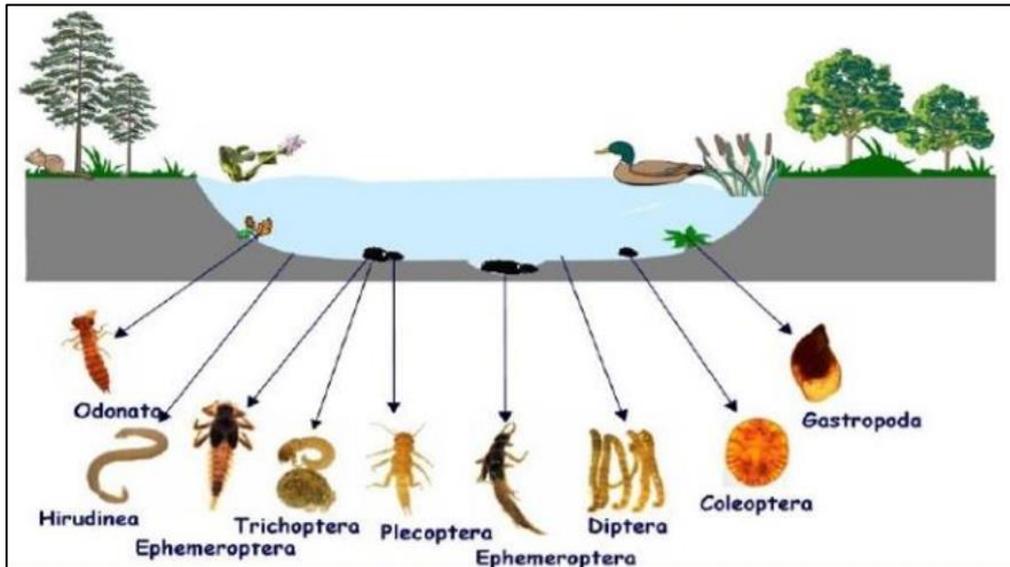
La *fauna bentónica* son aquellos organismos que viven en las aguas de ríos adheridos a sustratos como rocas, piedras y plantas acuáticas por ejemplo los Tricópteros de casa como se observara en la (Figura 35).

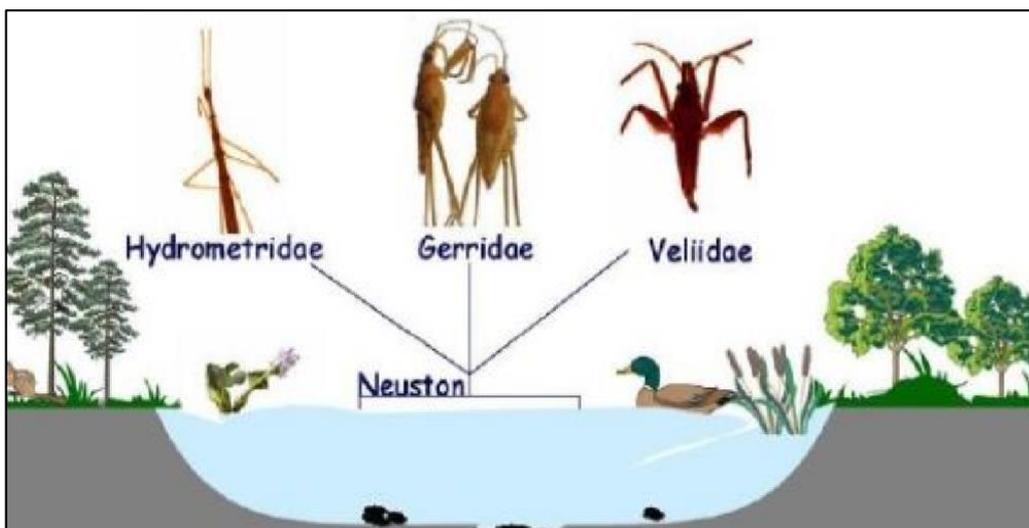
La *fauna neuston* en esta especie de organismos biológicos se encuentran los Efemerópteras de la familia de Baetidae, Hemípteros y otros como muestra la (Figura 36).
