UNIVERSIDAD CÉSAR VALLEJO

Propuesta De Mejoramiento Del Camino Vecinal Del Centro Poblado
De Huallcor, Huaraz - Ancash, 2022.

**TESIS PARA OBTENER EL TÍTULO PROFESIONAL DE:
Ingeniero Civil**

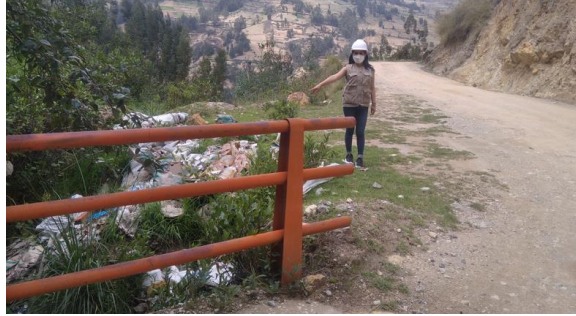
<p>Zonas con presencia de residuos sólidos y orgánicos.</p>	<p>Km 0+920</p>

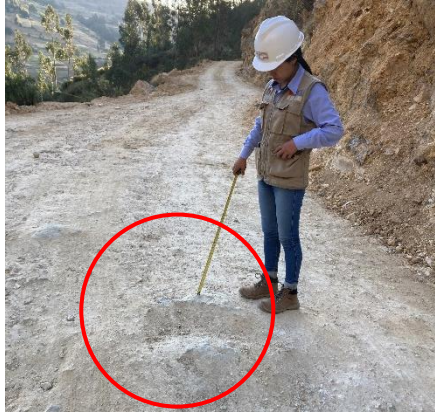
<p>Presencia de suelo rocoso en el camino vecinal centro poblado de Huallcor</p>	<p>Km 1+080</p>

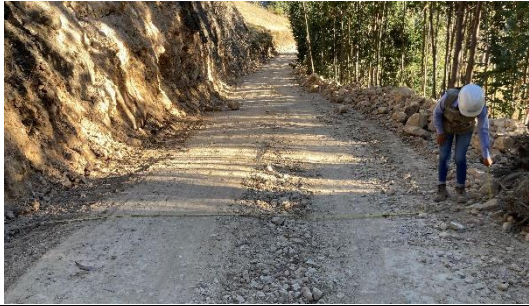
<p>Capa superficial con presencia de desprendimiento de suelo rocoso en el camino vecinal centro poblado de Huallcor</p>	<p>Km 1+200 al Km 1+550</p>

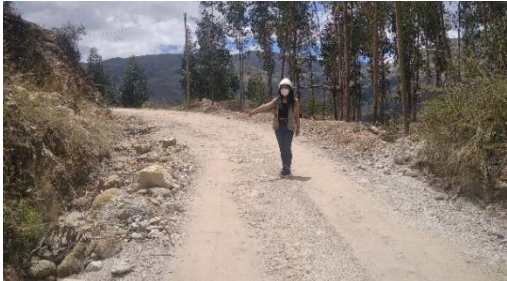
<p>Capa superficial con presencia de desprendimiento de suelo rocoso en el camino vecinal centro poblado de Huallcor</p>	<p>Km 1+820 al Km 1+900</p>

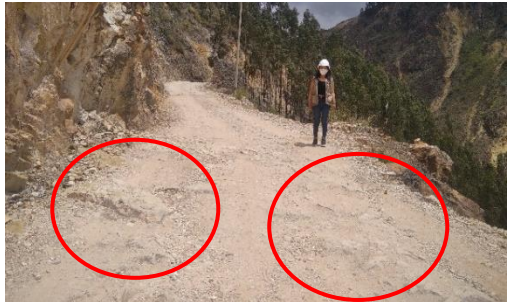
<p>Presencia de suelo rocoso en el camino vecinal centro poblado de Huallcor</p>	<p>Km 2+000</p>

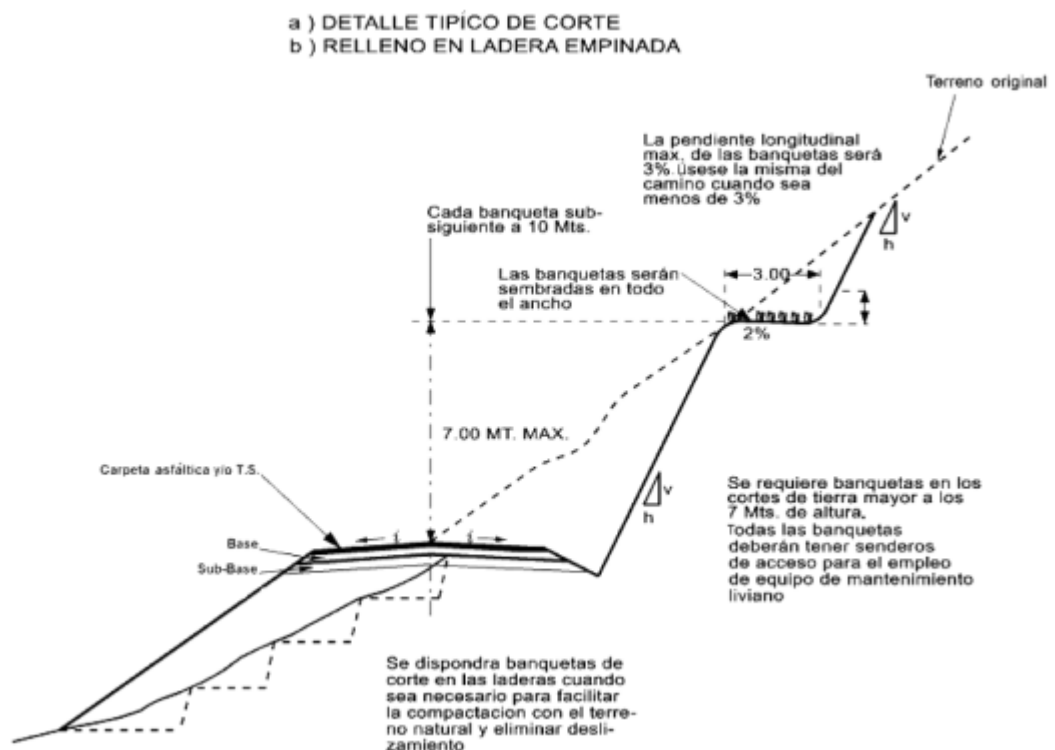
Figura 12. Sección transversal

En tanto a este aspecto, se realizará la sección según el tipo de carretera que se eligió para el diseño. Es decir, tendrá una calzada de 3.5m, monocarril según el manual MDCNBVT

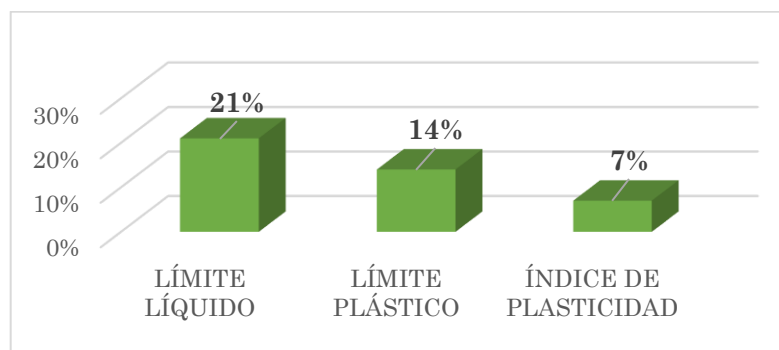
Figura 15. Límites del sueño a 20.

La norma de carreteras de este tipo indica que se debe incluir el afirmado de tipo 1, con los espesores indicados en su sección se suelos. Al ser una carretera de clase T0, con un IMD por debajo a 50 veh/día. Por lo cual se le clasificó como una carretera de bajo volumen de tránsito, de clase T0 y T1, con IMD menor a 50 veh/día. De material de tipo granular, la cual llevó al investigador a analizar la capa superficial a una profundidad de 20 centímetros para corroborar si este suelo puede cumplir las propiedades buscadas acorde al diseño propuesto.

Como resultado de los ensayos de suelos, y en comparación al estándar el manual MDCNBVT, indica que los valores del IP deben estar oscilando entre 4 y 10 para el tipo de material que se encuentra en el camino vecinal. Viendo los resultados, la capa superficial posee un valor de 8% y en consecuencia cumple el estándar estipulado en el manual, mencionando que el suelo es de propiedades arcillosas en todo el tramo del camino vecinal y con correctas propiedades de funcionabilidad para el diseño propuesta en la presente tesis.

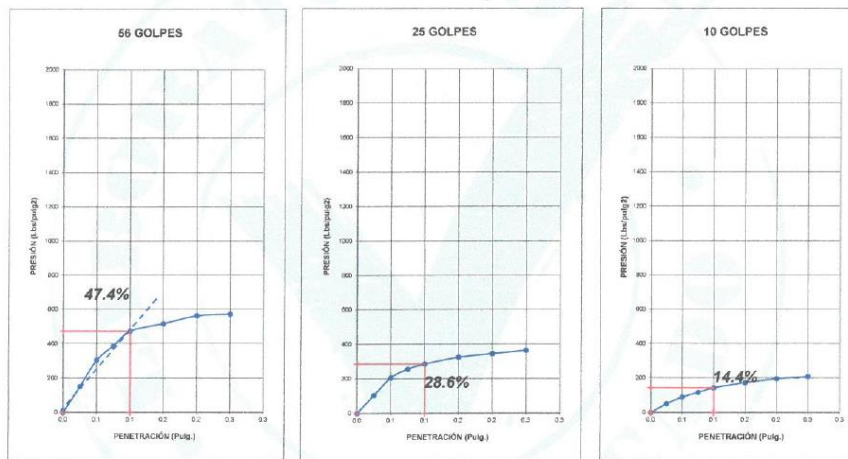
CALICATA : C-02 MUESTRA : M-02

PENETRACIÓN (PULG.)	C.B.R. A 95% DE MAXIMA DENSIDAD SECA	C.B.R. A 100% DE MAXIMA DENSIDAD SECA
0,1"	37%	47.4%

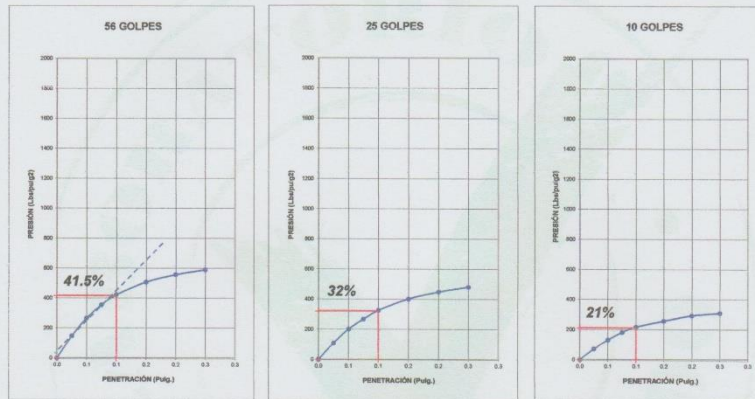
UBICACION : PROGRESIVA KM. 3+450 **FECHA DE EMISIÓN** : 14 DE JUNIO DEL 2022

PENETRACION (PULG.)	C.B.R. A 95% DE MAXIMA DENSIDAD SECA	C.B.R. A 100% DE MAXIMA DENSIDAD SECA
0,1"	32%	41.5%

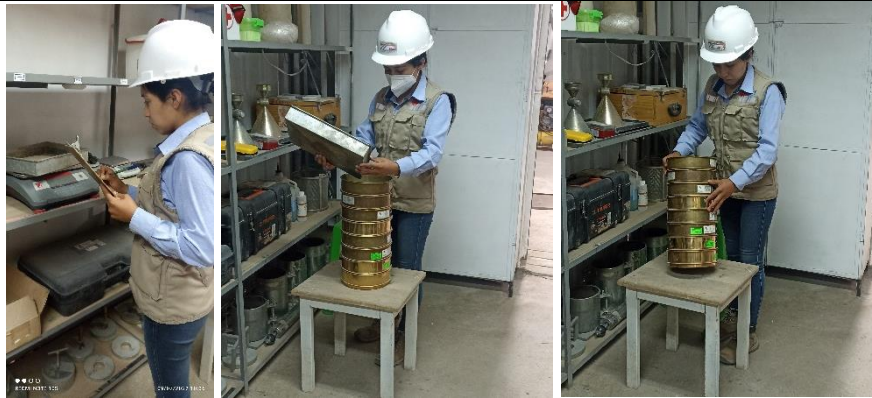
Fotografía N° 01

Actividad: Ensayo de granulometría

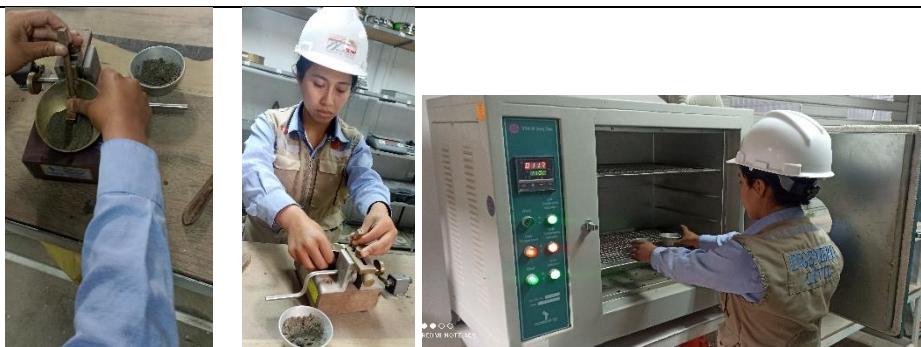
Fotografía N° 02

Actividad: Límites de plasticidad

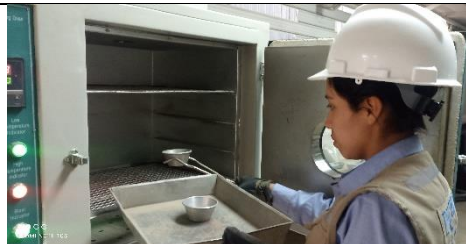
Fotografía N° 03

Actividad: Límites de plasticidad

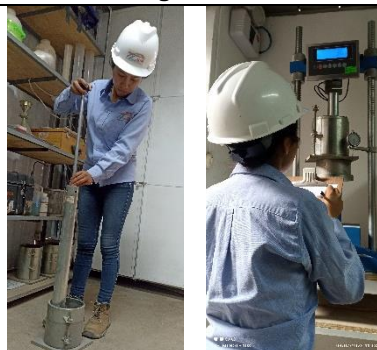
Fotografía N° 04

Actividad: CBR

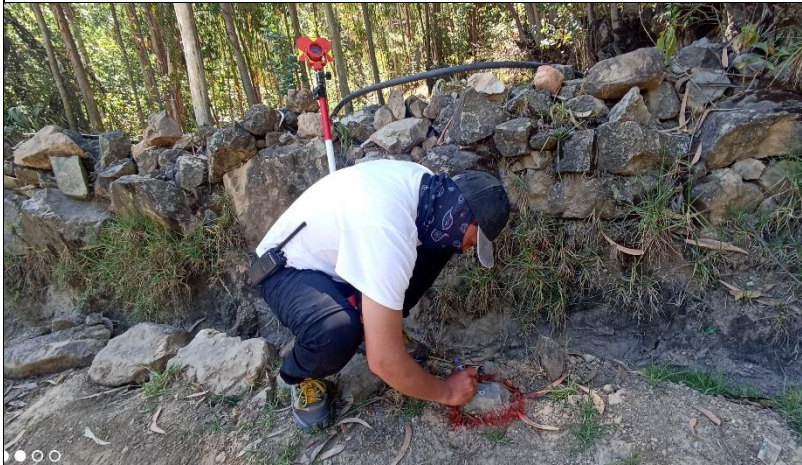
Fotografía N° 08: Colocación de BM
