**Evaluación del nivel de la vulnerabilidad sísmica en viviendas
autoconstruidas en el anexo 22, San Antonio de Huarochirí,
Lima, 2022**

La presente investigación tiene por título “Evaluación del Nivel de Vulnerabilidad Sísmica en Viviendas Autoconstruidas en San Antonio de Jicamarca - Anexo 22, Distrito de San Antonio – Huarochirí – Lima, según el RNE”.

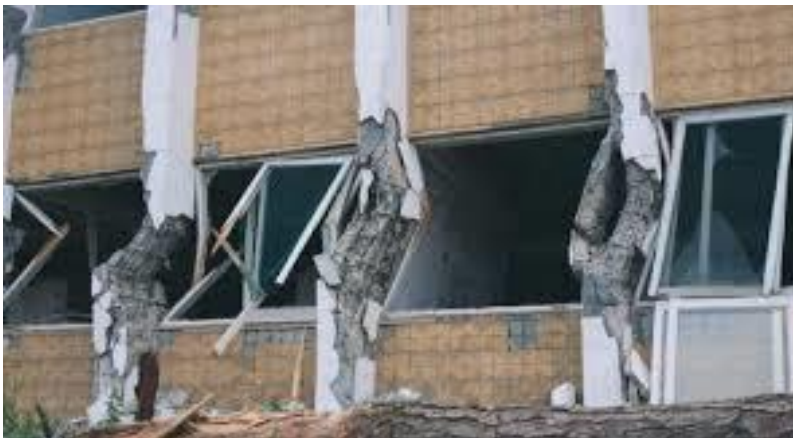
Figura 3: Falla por columna corta (Sismo de Pisco 2007)
Fuente: (CENAIS, 2020)

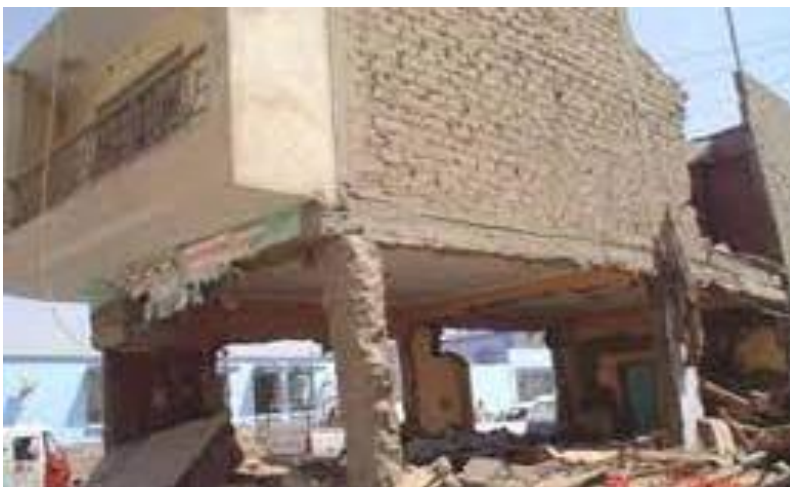
Figura 4: Discontinuidad vertical de elementos portantes (Sismo Pisco 2007)
Fuente: blog.pucp.edu.pe/blog

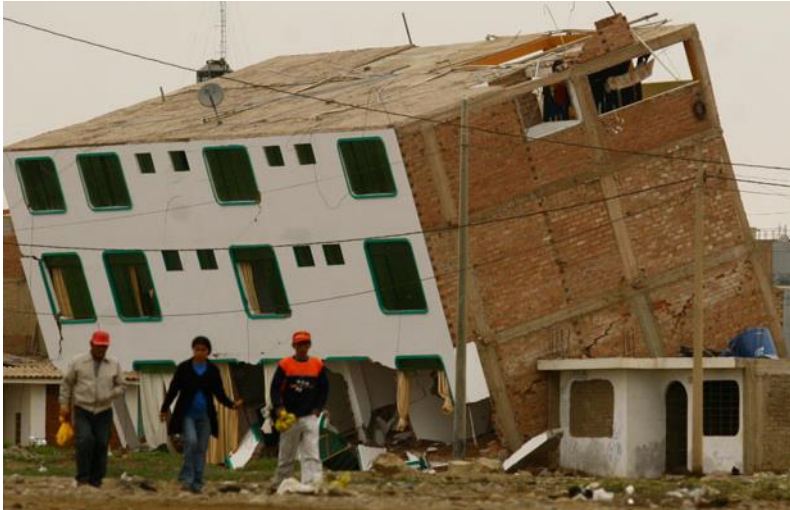
Figura 5: Piso blando y torsión (Sismo Pisco 2007)

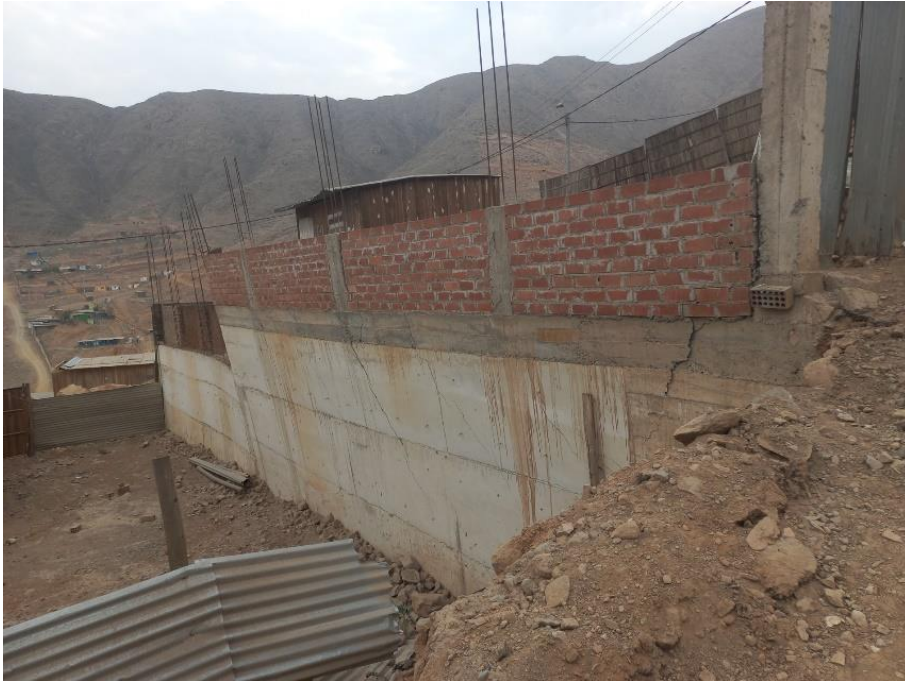
Figura 10. Imágenes referenciales del entorno de la zona de estudio

Fuente: Elaboración propia (imagen tomada el 20-02-22, donde se muestra falla del cimiento del muro debido a la presión del terreno)

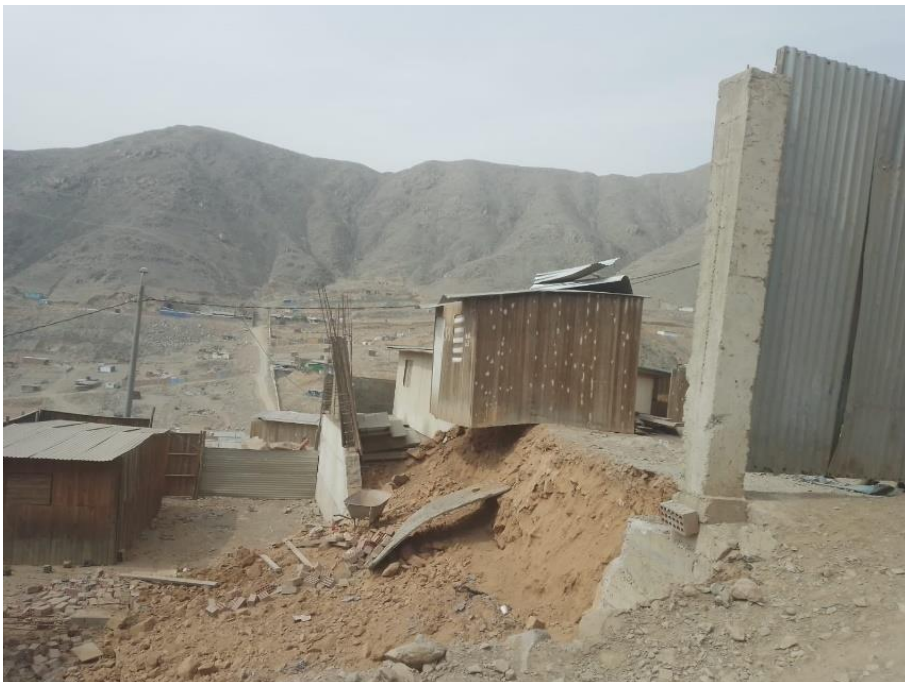
Figura 11. Imágenes referenciales del entorno de la zona de estudio

Fuente: Elaboración propia (imagen tomada en el mismo lugar el 23-03-22, donde se visualiza ya el volcamiento de la estructura antes citada)

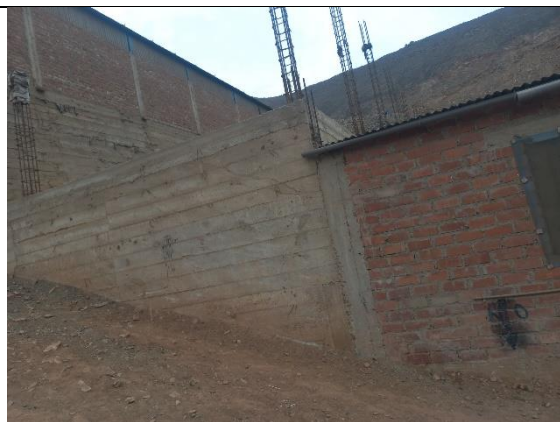
Vivienda 03; la cimentación de la vivienda contigua está apoyada directamente en el muro de la vivienda

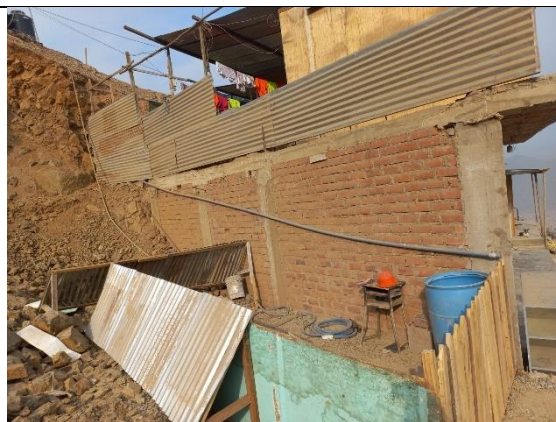
Vivienda 04; la sección de muros posteriores, están apoyados en contacto directo con el terreno

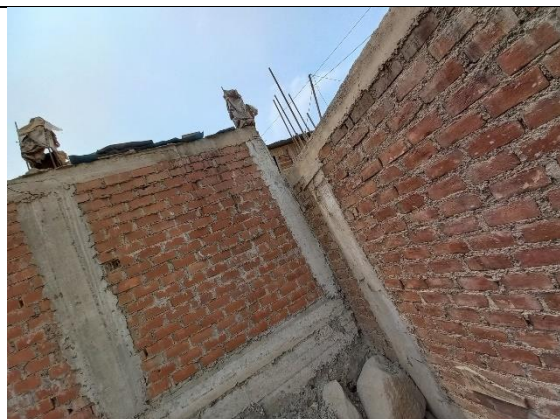
Vivienda 06; los muros posteriores de la vivienda están directamente apoyados a la vivienda contigua

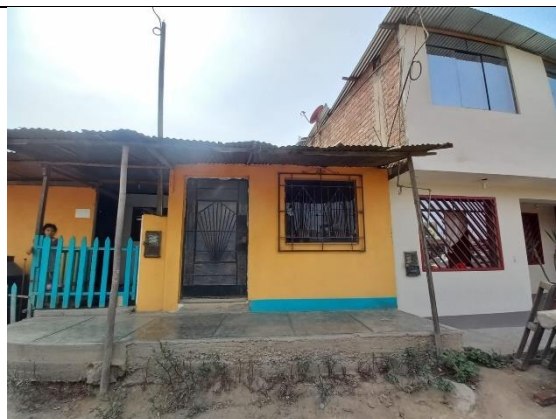
Vivienda 07; los muros laterales de la vivienda están directamente apoyados a la vivienda contigua

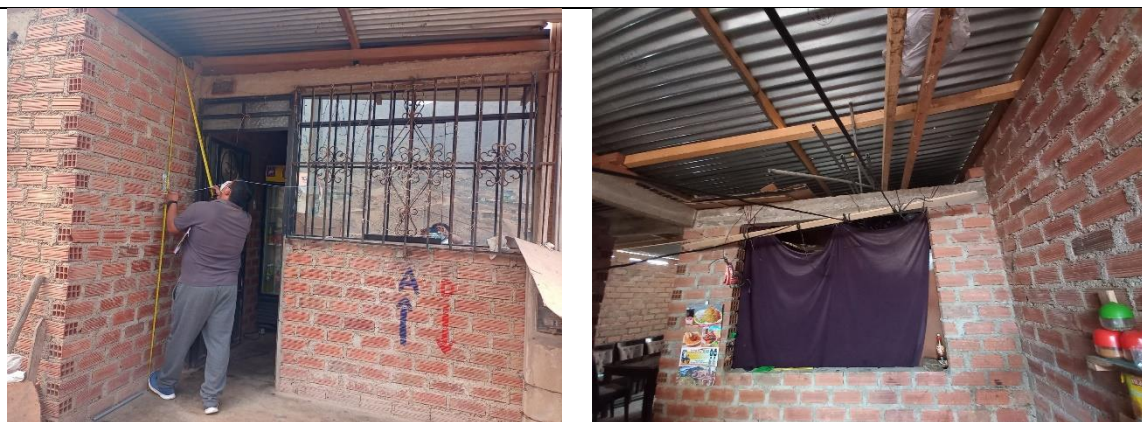
Tabla 20. Vivienda construida con unidades de albañilería tubular

Vivienda 05; como se observa en las imágenes, toda la vivienda está construida con unidades de albañilería del tipo tubular

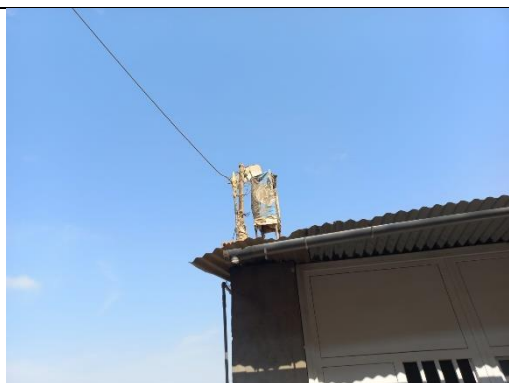
Vivienda 01-1

Como se observa en las imágenes, las longitudes de desarrollo de las barras de refuerzo de columnas no cumplen el criterio, así mismo en la vivienda 03 (imagen Vivienda 03-2), se encontró que las barras de refuerzo habían sido cortadas para la instalación del techo, mientras que en la vivienda 07 (imagen Vivienda 07-1) las barras de refuerzo estaban dobladas, de modo que para el futuro empalme se habría dañado la barra

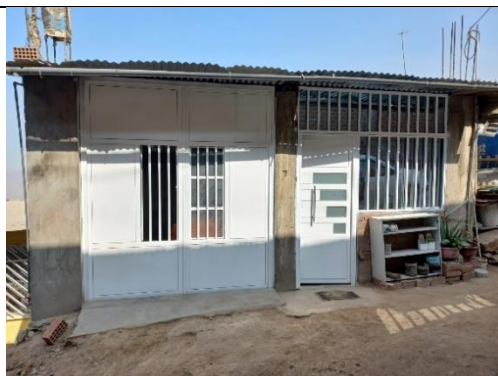
Vivienda 01.1

Como se observa en las imágenes, todas de las ventanas de las viviendas evaluadas forman parte de los muros portantes, no están aislados y cortan la continuidad de estos; o en su defecto están directamente apoyados a algunas columnas de confinamiento de otros muros, generando condiciones de apoyo con posibles comportamientos de columna corta para estas.

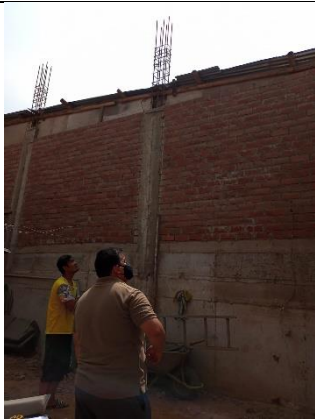
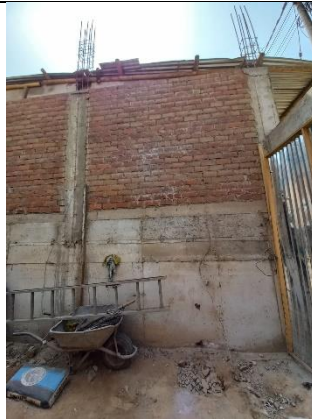
Vivienda 02

Se observa que la vivienda presenta un sobrecimiento de altura $h=1.85$ m, el cual no ha sido diseñado como un elemento estructural que incluya acero de refuerzo (muro de contención)

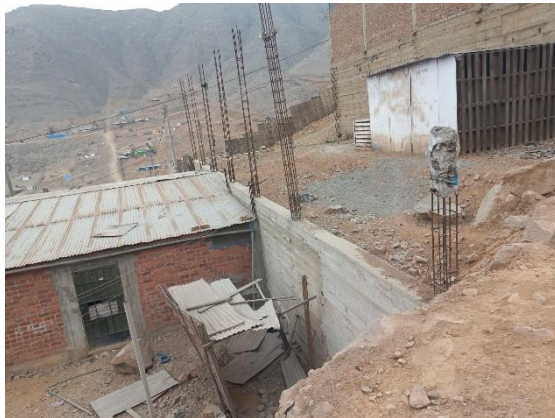
Vivienda 03

Se observa que la vivienda está en contacto directo con la cimentación del predio colindante, se desconoce si esta ha sido diseñada como un elemento estructural que incluya acero de refuerzo (muro de contención), ya que de no ser así estaría generando presiones adicionales en el muro

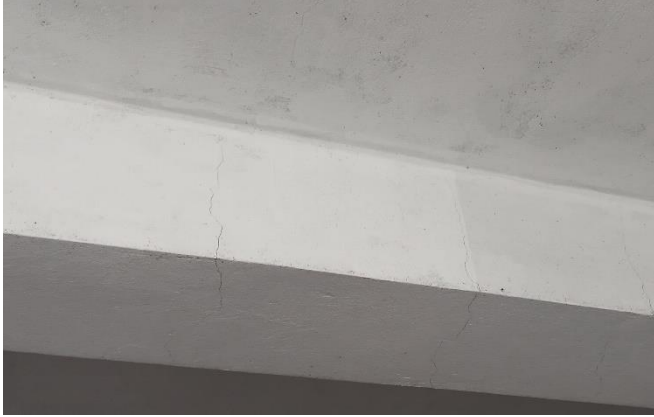
Vivienda 04

Se observa que las vigas peraltadas presentan fisuras en todo su perímetro, lo que indica que el elemento ya podría haber presentado fallas por flexión

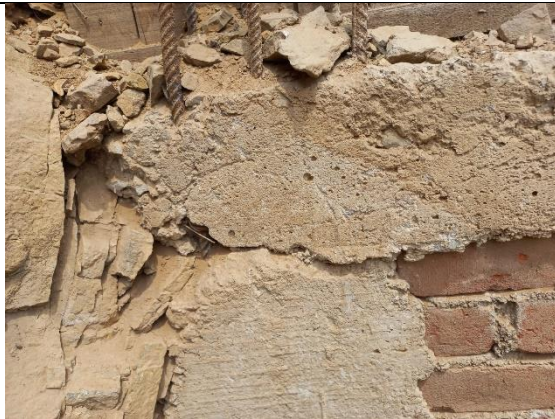
Vivienda 08

Se observa segregación en el concreto en la unión de la viga solera y la columna de confinamiento del muro, así como exposición del acero en la intersección de estos elementos

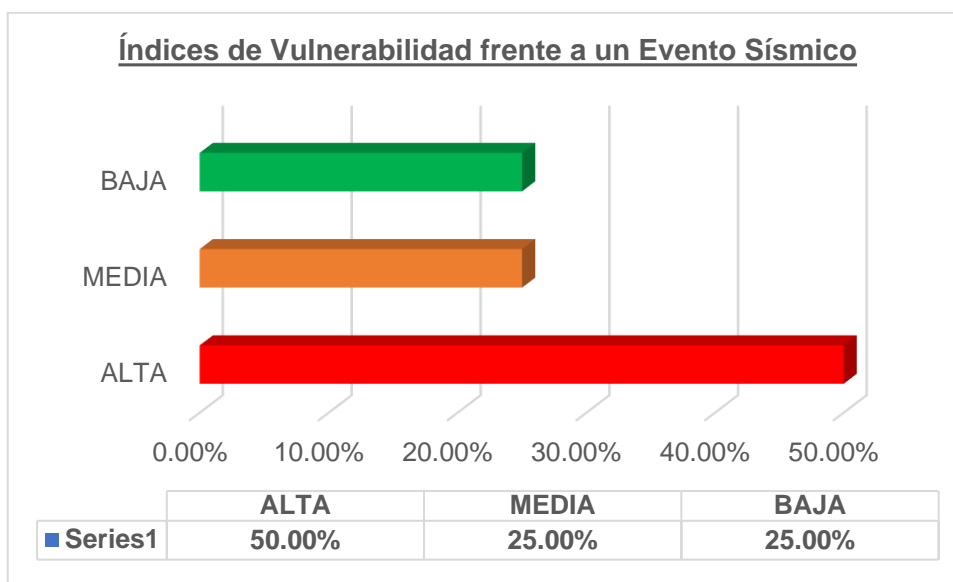
Gráfico 10. Índices de vulnerabilidad sísmica frente a eventos sísmicos

Con la información citada en los párrafos anteriores y en función de los resultados obtenidos dentro del desarrollo del objetivo general, se obtiene que, frente a la ocurrencia de un evento sísmico de similares o mayores características que el sismo ocurrido en la ciudad de Pisco en el año 2007, un 50% de las viviendas sufrirían daños graves y colapsos parciales, y que un 25% de las viviendas sufrirían grietas que comprometerían estructuralmente a las mismas; es decir que un 75% de la población que habita estas viviendas se vería afectada. Por lo que se puede validar que, al reducir los índices de autoconstrucción informal los que son directamente proporcionales a los niveles de vulnerabilidad sísmica altos y medios, se reduciría significativamente la severidad e intensidad de daños frente a las condiciones de sismo.

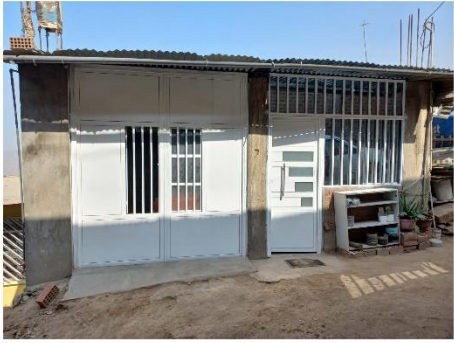
Figura 23. Ficha de detección visual rápida de edificios FEMA P-154 - Vivienda 01
Fuente: Elaboración propia

Dirección: **Mz. BC-7 / Lte. 6-D / ANEXO 22 - LOMAS ALTAS DE JICAMARCA - SAN ANTONIO - HUAROCHIRI** Código Postal _____

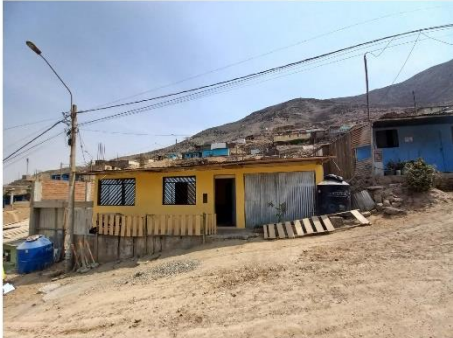
Figura 24. Ficha de detección visual rápida de edificios FEMA P-154 - Vivienda 02
Fuente: Elaboración propia

Dirección: Mz. BC-13 / Lte. 18-A / CA. JUAN PABLO II / ANEXO 22 - LOMAS ALTAS DE JIGAMARCA
SAN ANTONIO - HUARACHIRI Código Postal

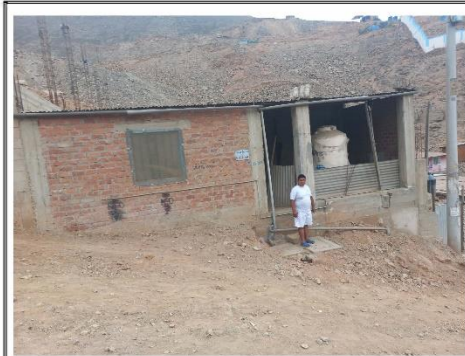
Figura 25. Ficha de detección visual rápida de edificios FEMA P-154 - Vivienda 03
 Fuente: Elaboración propia

Dirección: Mz. 1-1 / Lte. 06 / CA. CELENDIN / ANEXO 22 - LOMAS ALTAS DE JICAMARCA
 SAN ANTONIO - HUAROCHIRI Código Postal _____
 Otra Identificación: PROP. LEONOR BECERRA BURGA
 Nombre del Edificio: VIVIENDA UNIFAMILIAR
 Uso: VIVIENDA UNIFAMILIAR
 Latitud: _____ Longitud: _____
 Ss: _____ S1: _____
 Inspector(s): JESÚS HERNÁNDEZ Fecha/Hora: DOM 20.02.22 / 07:30 AM
 No. Pisos: Niveles superiores: 01 Niveles Inferior: _____ Año de Construcción: 2018
 Superficie total del Suelo (sq. Ft.): 100.20 m2 Código año: _____
 Adiciones: Ninguna Sí, Años Construcción: 03 AÑOS
 Ocupación:
 Asamblea Comercial Ser. Emergencia Histórico Albergue
 Industrial Oficina Escuela Gobierno
 Utilidad Almacén Residencial, # Unid: 01

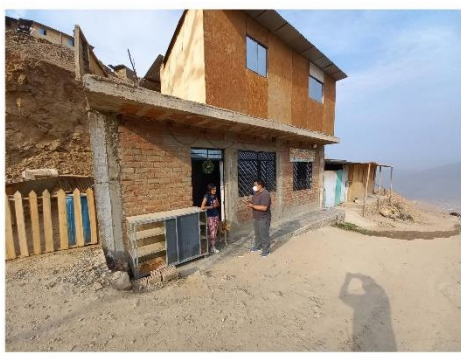
Figura 26. Ficha de detección visual rápida de edificios FEMA P-154 - Vivienda 04
Fuente: Elaboración propia

Dirección: Mz. Q-B / Lte. 01 / CA. CELENDIN / ANEXO 22 - LOMAS ALTAS DE JICAMARCA
SAN ANTONIO - HUAROCHIRI Código Postal _____

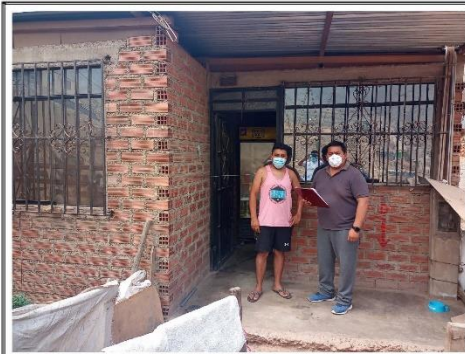
Figura 27. Ficha de detección visual rápida de edificios FEMA P-154 - Vivienda 05
 Fuente: Elaboración propia

Dirección: Mz. V / Lte. 01 / CA. ANTONIO ABAD / ANEXO 22 - LOMAS ALTAS DE JIGARCA
 SAN ANTONIO - HUARACHIRI Código Postal
 Otra Identificación: PROP. LUZ GONZALES MEDINA
 Nombre del Edificio: VIVIENDA UNIFAMILIAR
 Uso: VIVIENDA UNIFAMILIAR
 Latitud: Longitud:
 Ss: S1:
 Inspector(s): JESÚS HERNÁNDEZ Fecha/Hora: JUE 24.02.22 / 11:30 AM
 No. Pisos: Niveles superiores: 01 Niveles Inferior: Año de Construcción: 2017
 Superficie total del Suelo (sq. Ft.): 83.30 m2 Código año:
 Adiciones: Ninguna Sí, Años Construcción: 04 AÑOS
 Ocupación:
 Asamblea Comercial Ser. Emergencia Histórico Albergue
 Industrial Oficina Escuela Gobierno
 Utilidad Almacén Residencial, # Unid: 01

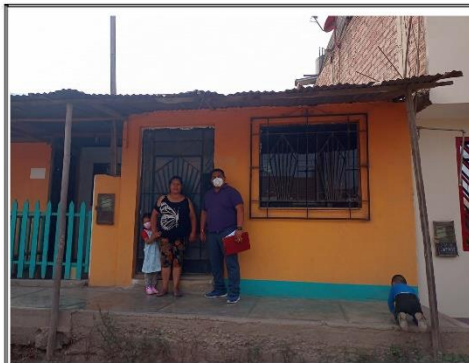
Figura 29. Ficha de detección visual rápida de edificios FEMA P-154 - Vivienda 07
Fuente: Elaboración propia

Dirección: **Mz. BC-2A / Lte. 1-D / ANEXO 22 - LOMAS ALTAS DE JICAMARCA - SAN ANTONIO - HUAROCHIRI** Código Postal _____
