UNIVERSIDAD CÉSAR VALLEJO

FACULTAD DE INGENIERÍA Y ARQUITECTURA
ESCUELA PROFESIONAL DE INGENIERÍA CIVIL

Diseño de la infraestructura vial para mejorar la transitabilidad
vehicular y peatonal del casco urbano del distrito Bellavista,
Jaén

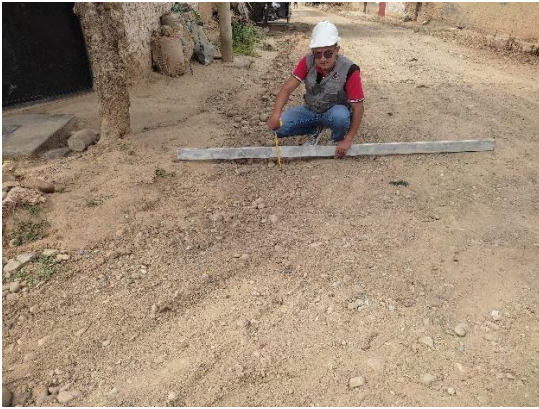
Fotografía N°1: Muestra deterioro de erosión en el jirón Huáscar. Fotografía N°2: Muestra deterioro de erosión en el jirón Pardo Miguel.

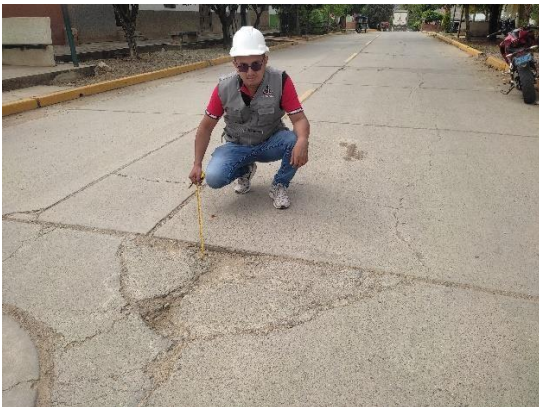
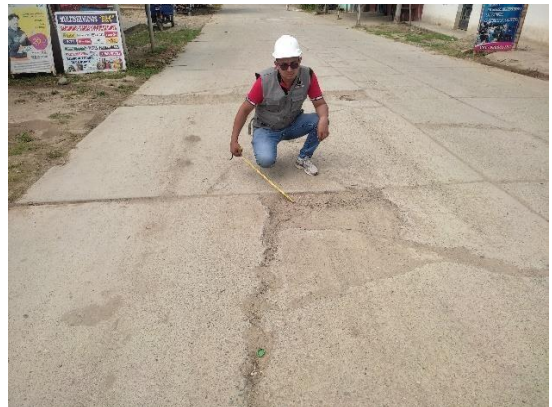
Fotografía N°3 y 4: Muestra deterioro de baches o huecos en Avenida mesones Muro.

| GUÍA DE OBSERVACIÓN DEL ESTADO SITUACIONAL ACTUAL DE VÍAS NO PAVIMENTADAS | | | | | | | | | | | |
|---|---|---|---|---|--|---|---|---|---|---|---|
| | I Av. Mesones Muro | Tránsito | A | 7.00 | 19.00 - 13.50 | En toda su longitud 573 m se encuentra con pavimento deteriorado | | | | | |

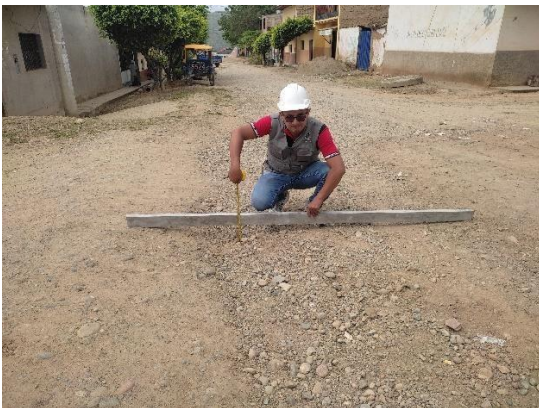
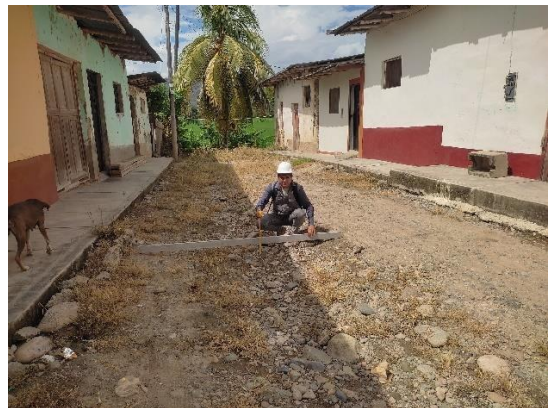
Fotografía N°5: Muestra deterioro de erosión en jirón San Martín. Fotografía N°6: Muestra deterioro de erosión en jirón Alfonso Ugarte.

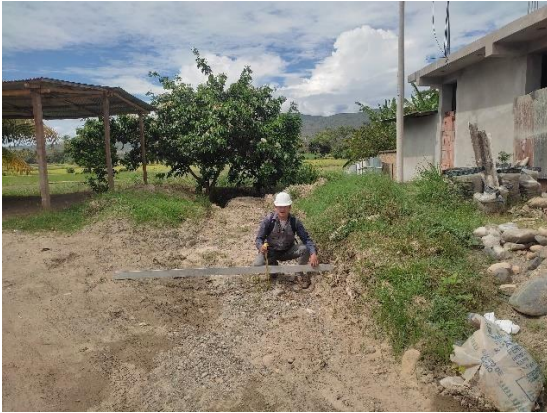
Fotografía N° 7: Muestra deterioro de erosión en el Pasaje 28 de Julio.

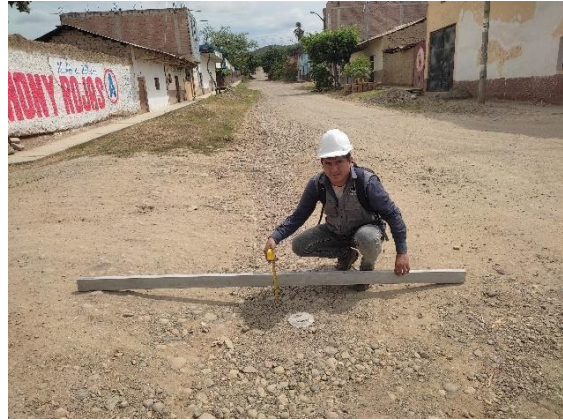
Fotografía N° 8: Muestra deterioro de erosión en el Jirón Daniel Alcides Carrión.

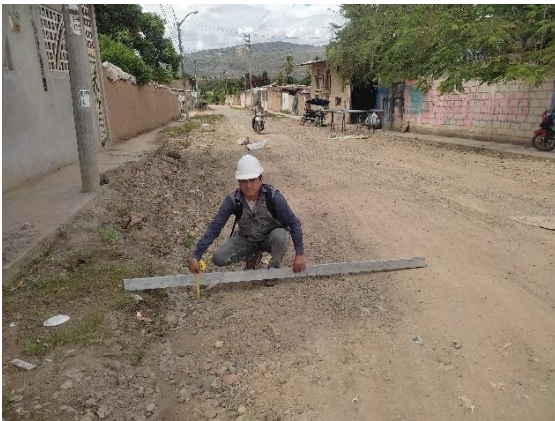
Fotografía N° 9: Muestra deterioro de erosión en el Jirón Atahualpa.

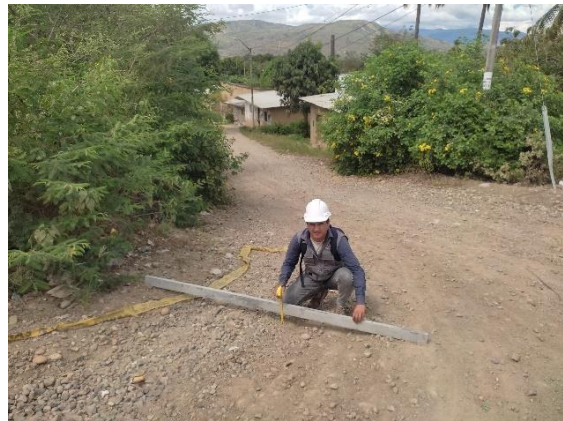
Fotografía N° 10: Muestra deterioro de erosión en el Jirón María Parado de Bellido.

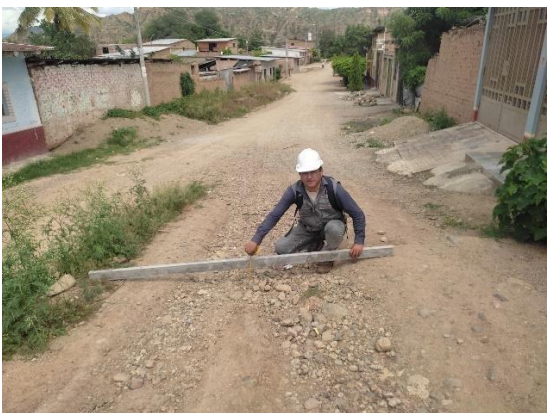
Fotografía N° 11: Muestra deterioro de erosión en el Pasaje Ayacucho.

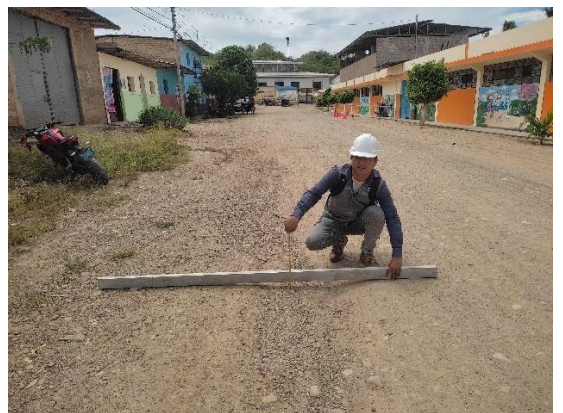
Fotografía N° 12: Muestra deterioro de erosión en el jirón Junín.

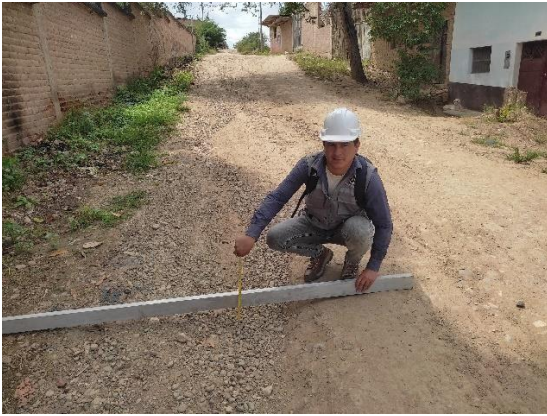
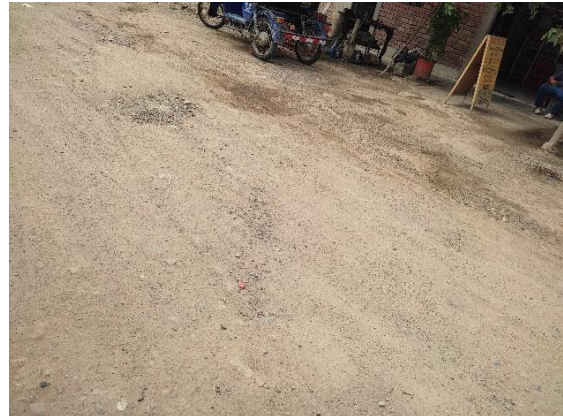
Fotografía N° 13 y 14: Muestra deterioro de erosión y Baches o huecos en el jirón Garcilozo de la Vega.

| GUÍA DE OBSERVACIÓN DEL ESTADO SITUACIONAL ACTUAL DE VÍAS NO PAVIMENTADAS | | | | | | | | | | | |
|---|---|---|---|---|--|---|---|---|---|---|---|
| | XII Jr. Garcilazo de la Vega | Tránsito | A | 6.00 | 8.00 - 19.00 | 404 m se encuentra a nivel de afirmado y 185 m con pavimento deteriorado | | | | | |

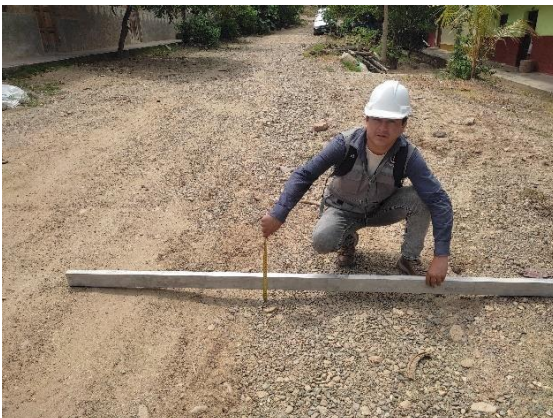
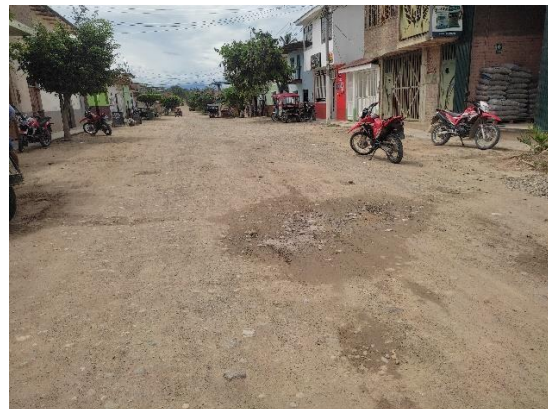
Fotografía N° 15 y 16: Muestra deterioro de erosión y Baches o huecos en el jirón Villanueva Pinillos.

| GUÍA DE OBSERVACIÓN DEL ESTADO SITUACIONAL ACTUAL DE VÍAS NO PAVIMENTADAS | | | | | | | | | | | |
|---|---|---|---|---|--|---|---|---|---|---|---|
| | XIII Jirón Villanueva Pinillos | Tránsito | A | 5.50 | 15.00 | 313 m se encuentra a nivel de afirmado y 155 m con pavimento deteriorado | | | | | |

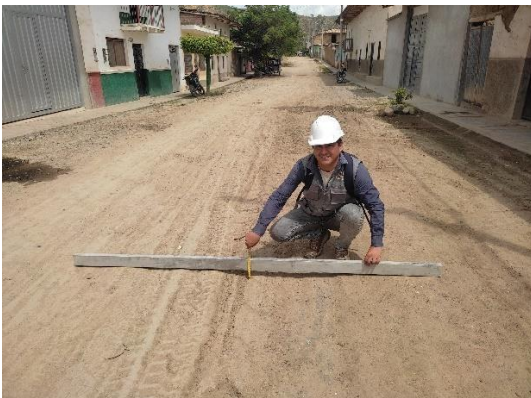
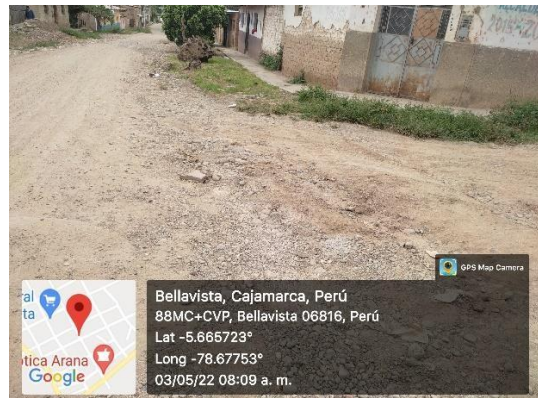
Fotografía N° 17 y 18: Muestra deterioro de deformación y erosión en el jirón Arica.

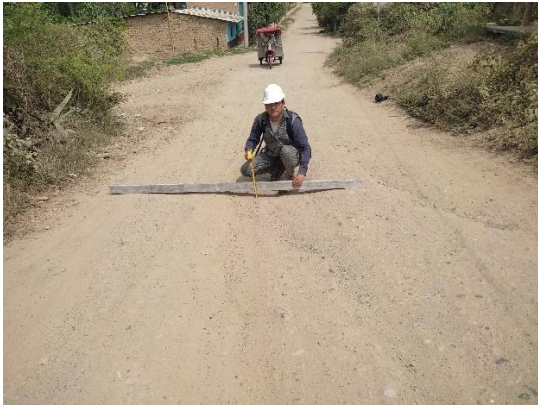
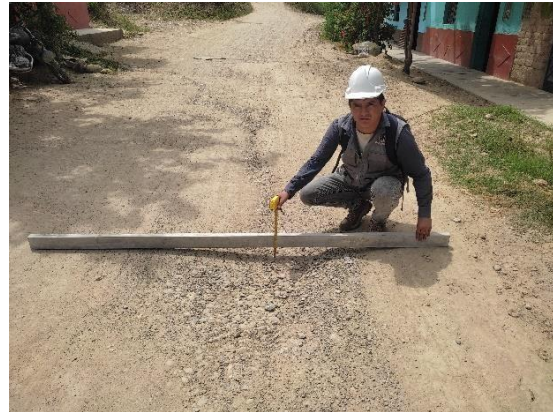
Fotografía N° 19 y 20: Muestra deterioro de deformación y erosión en el jirón Arica.

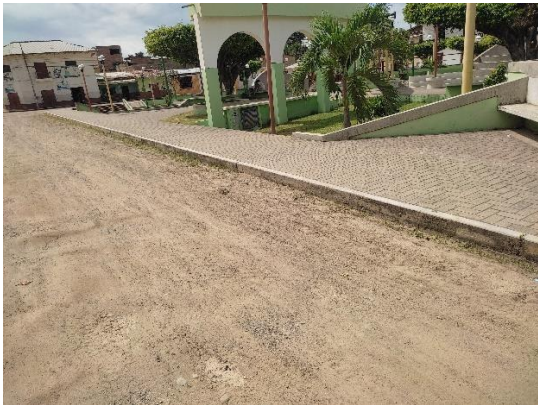
Fotografía N° 21: Muestra deterioro de bacheso huecos en el jirón Marañón.

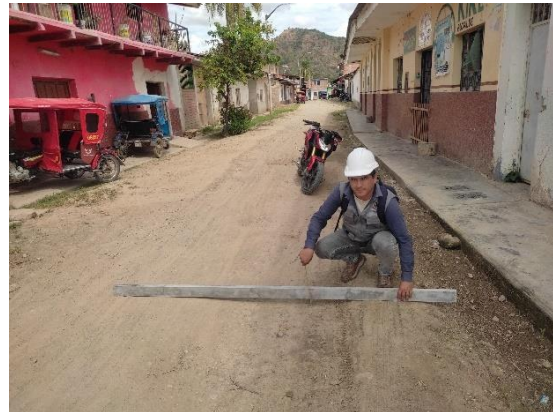
Fotografía N° 22: Muestra deterioro de deformación en el jirón José Olaya.

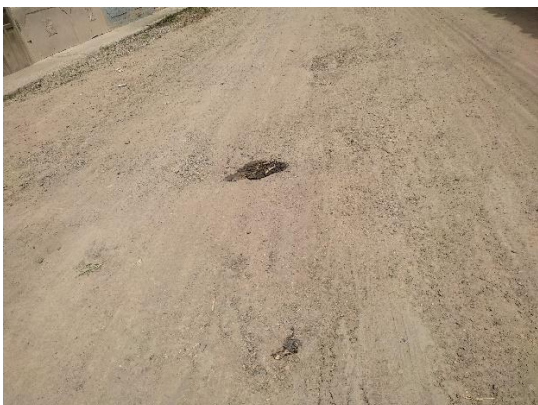
Fotografía N° 23: Muestra deterioro de bacheso huecos en el jirón Santa Rosa.
