Evaluación sísmica aplicando métodos convencionales en la I.E.S
Agropecuaria del C.P. de Chocco, distrito de Chupa, Puno-2022

TESIS PARA OBTENER EL TITULO PROFESIONAL DE INGENIERO CIVIL

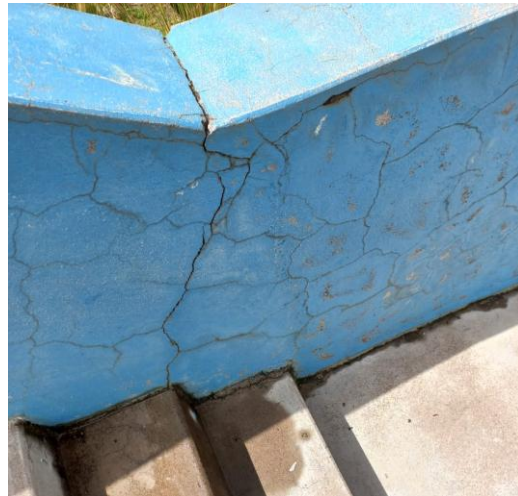
Figura 4. Fisura en parapeto de la I.E.S. Agropecuaria de Chocco

'Identificación de elementos no estructurales: La inspección visual indica daños en la balaustrada.

3. Se recomienda revisar las juntas de dilatación ya q en algunos casos no se cuenta con ellas, el cambio de algunas calaminas que se encuentra ya deteriorada y el cambio de baranda de fierro a concreto en el bloque establecido para así contar con más garantía de su funcionamiento.

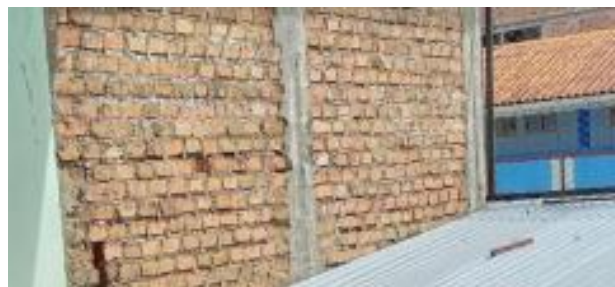
Figura 13. Ladrillo recio en las paredes

Se aprecia en el cuadro 7 que el tipo de ladrillo q se llegó a utilizar es de tipo recio, por consiguiente tiene una uniformidad correcta. También se puede apreciar que los bloques 1 y 2 tiene una junta estándar de 2.00 cm, se puede ver q tiene una verticalidad del mismo.

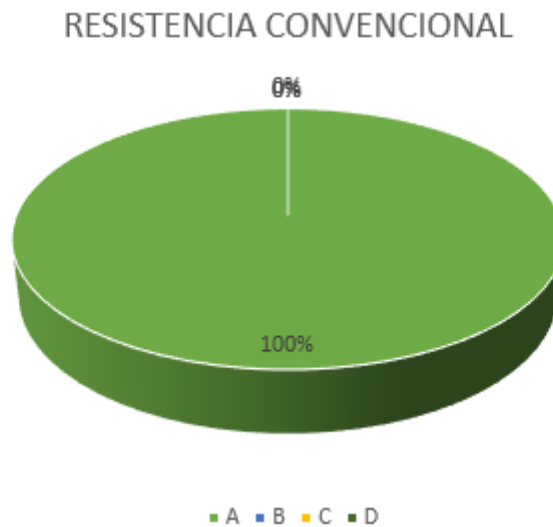
Figura 15. Representación porcentual del parametro III.

Deducción: El 100 % es de A porque el coeficiente de resistencia es mayor que 1, según los resultados obtuvimos mediante cálculos, que se puede observar en el cuadro 9, 10, 11,12.

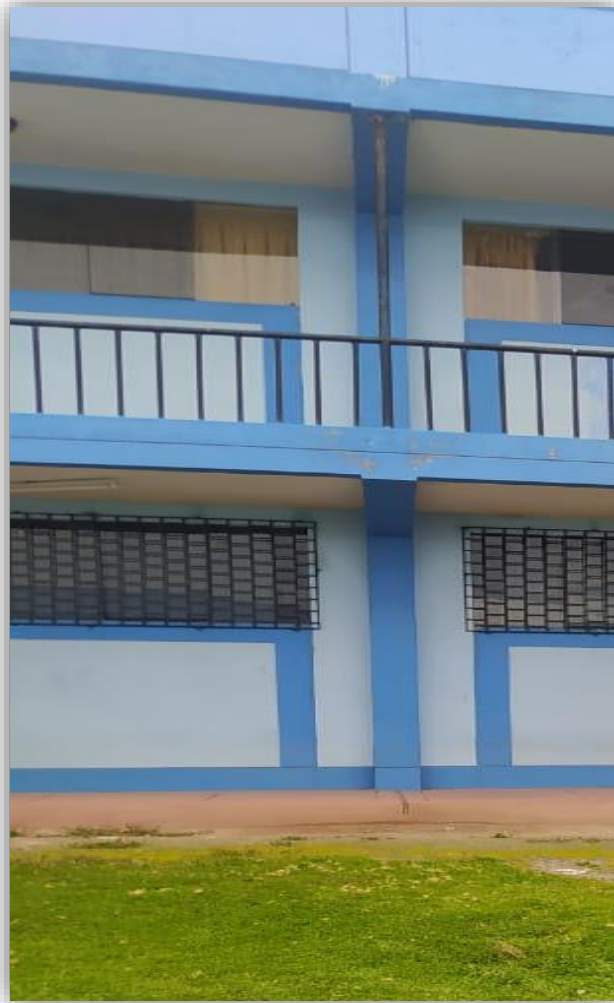
Figura 16.Vista frontal del Bloque 4.

Posteriormente, se ha clasificado a los bloques en la tabla 15, se puede ver que el desnivel es considerable en los bloques 1,2 y 3 q es de más de 20 % y más aún del bloque 4 que es mayor 20%, todas estas cimentaciones se encuentran en pendientes notorias, la q en un futuro podría perjudicar a la estructura si se presenta un movimiento telúrico de gran magnitud.

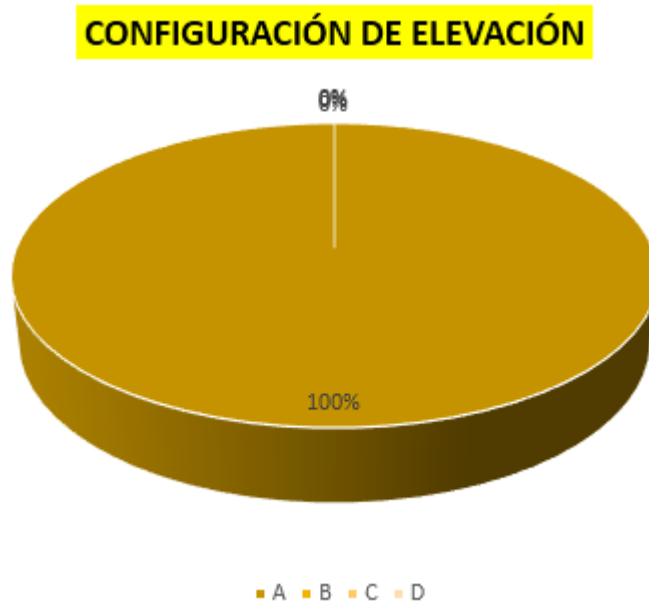
Figura 20.Representación porcentual del parametro VII.

Deducción: Se obtuvo un 100 % de A en todos los bloques por la razón de que tendrá una continuidad en construcción.

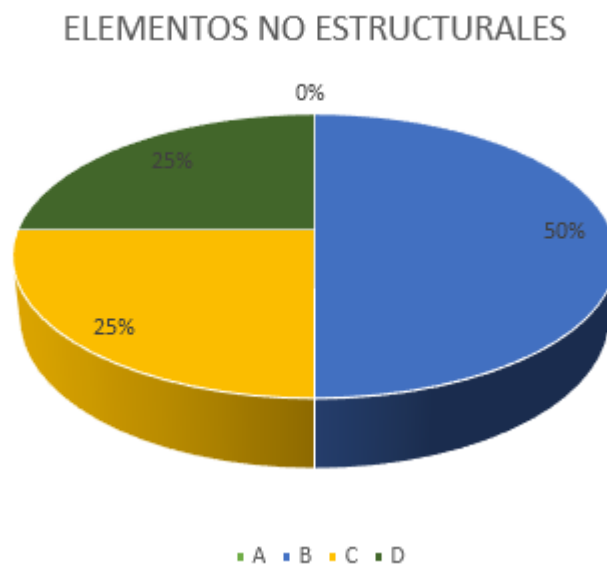
Figura 26. Representación porcentual del parametro X.

Deducción: El bloque 1 y 2 está en 50% en B porque no tiene la debida separación de junta de dilatación; el bloque 3 está en 15% en C es por no tener separación sísmica, cornisa y el 4 bloque está en 15 % de D por no cuenta con ninguna de lo establecido.

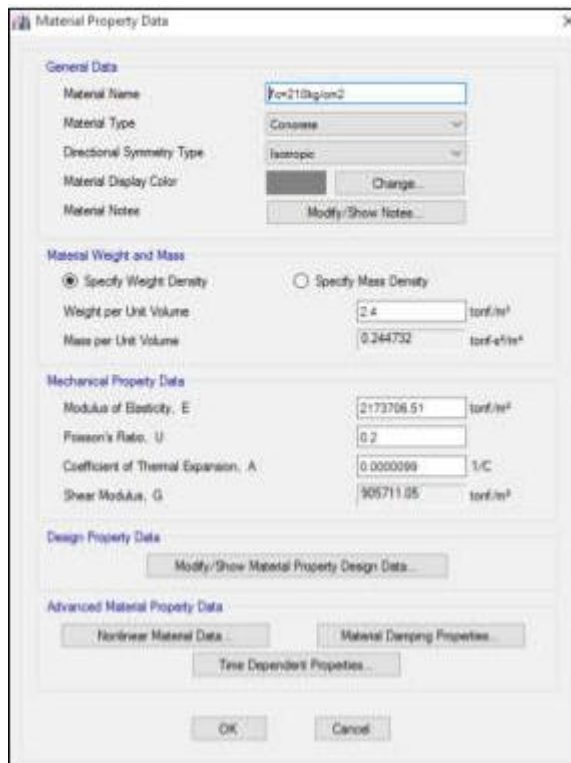
Figura 34. Materiales utilizados.

Segundo pasamos a poner los materiales utilizados, las medidas de la estructura y el estado en el que se encuentra.

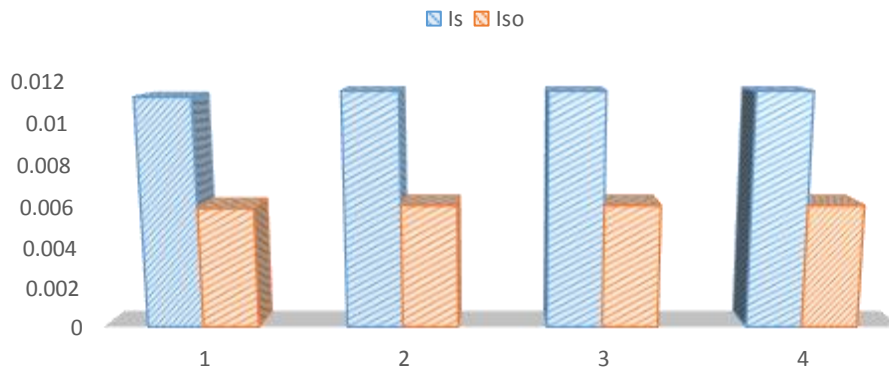
INDICE DE VULNERABILIDAD METODO HIROSAWA

Mediante el método de Hirosawa se tuvo una conclusión de que la vulnerabilidad sísmica es baja en la I.E.S Agropecuaria de Chocco en cada uno de los bloques, en el primero salió 0.011 % y en los bloques 2,3 y 4 salió un 0.011 %, esto podría cambiar con el pasar de los años y aumentar diferentes daños estructurales q se podrían observar.
