“Evaluación del comportamiento sísmico y propuestas de
reforzamiento estructural de la Escuela Superior de Formación
Artística (ESFA) Puno – 2022”

TESIS PARA OBTENER EL TÍTULO PROFESIONAL DE:

INGENIERO CIVIL

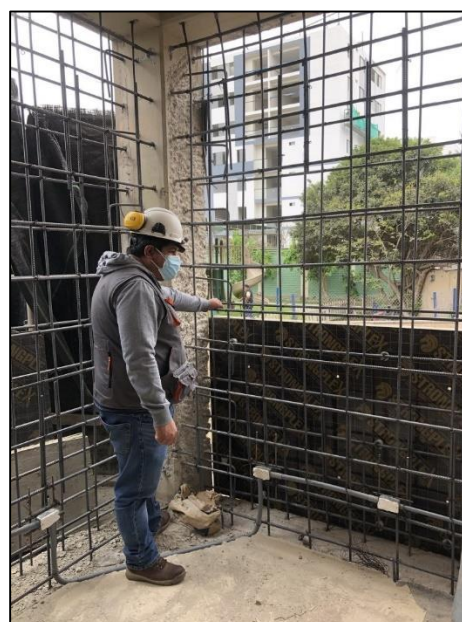
Para este tipo de reforzamiento se debe verificar si las columnas y vigas puedan trabajar en conjunto con la placa; los anclajes a los elementos existentes se deben hacer mediante un anclaje químico; este reforzamiento es costoso pero efectivo. Las placas cortas tienen una rigidez a cargas laterales muy elevada y se presenta una falla frágil; las placas esbeltas presentan fallas por flexión pues actúan como vigas en voladizo es recomendable confinarlas con columnas en los extremos.

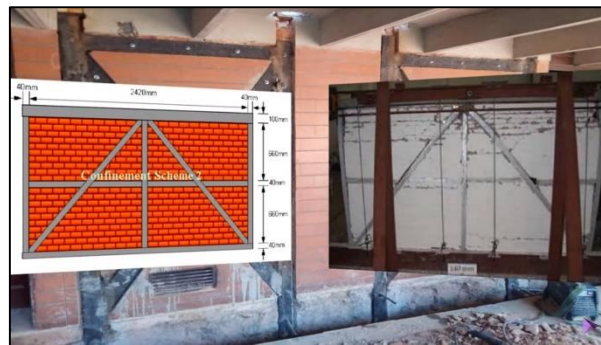
Figura 5. Marcos metálicos en interior de una edificación.

Arriostramiento Metálico: Los elementos metálicos adicionales a una estructura existente tienen como objetivo aminorar el desplazamiento lateral durante un evento sísmico corrigiendo también problemas de torsión, los elementos metálicos se pueden colocar como adición a la estructura existente colocados normalmente en la parte interior y exterior de la estructura o en el caso que la estructura contenga muros no portantes, estos se pueden remover para colocar los elementos metálicos de relleno, colocados dentro del marco de concreto existente. La conexión de los nuevos elementos metálicos adicionales externamente a la estructura existente requiere de elementos robustos (perfiles tipo I, H) perfectamente anclados y así conformar un elemento estructural compuesto que garantice el trabajo en conjunto de toda la estructura.

Esta técnica puede ser una solución óptima cuando se requiere grandes aberturas. La técnica de arriostramiento metálico ofrece ventajas potenciales sobre otras: Puede proporcionar mayor resistencia y rigidez, aberturas para la luz natural o circulación. La mayor parte del trabajo de reforzamiento puede ser llevado a cabo con elementos prefabricados por ende la perturbación de los ocupantes minimizada. La conexión con anclajes del marco arriostrado o panel de relleno se realiza en todas las superficies superior, inferior y laterales. Los anclajes pueden ser de tipo mecánico o químico. Existen dos formas de conectarlos, la conexión directa que se puede efectuar el diseño sin uso de anclajes, lo cual tiene la ventaja de hacer trabajos con menos ruido y es de rápida la instalación; la conexión indirecta, tiene tolerancias que son más exigentes.³

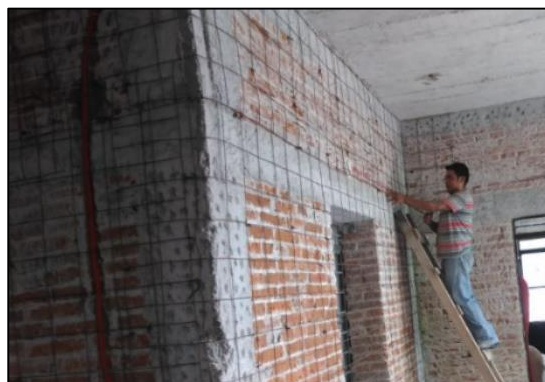
Figura 10. Refuerzo de muros con Malla Electrosoldada.

Es el más utilizado en la actualidad porque ya que constituyen formaciones bidireccionales, superponiéndose longitudinal y transversalmente, en ángulo recto entre ellas y el punto de intersección a unir mediante soldadura por contacto. Se fabrica utilizando rejillas estándar, que varían en tamaño desde 2,35 m de ancho x 6 m de largo, con una variedad de rejillas de referencia y especiales, colocadas en espacios reducidos, hasta un 35% de diámetro. Los grafiles se utilizan para la fabricación de mallas y/o para trabajos de refuerzo en la construcción, cuyas superficies tienen deformaciones bajas y altas para evitar el movimiento longitudinal de los alambres en las estructuras de hormigón descritas anteriormente.⁸

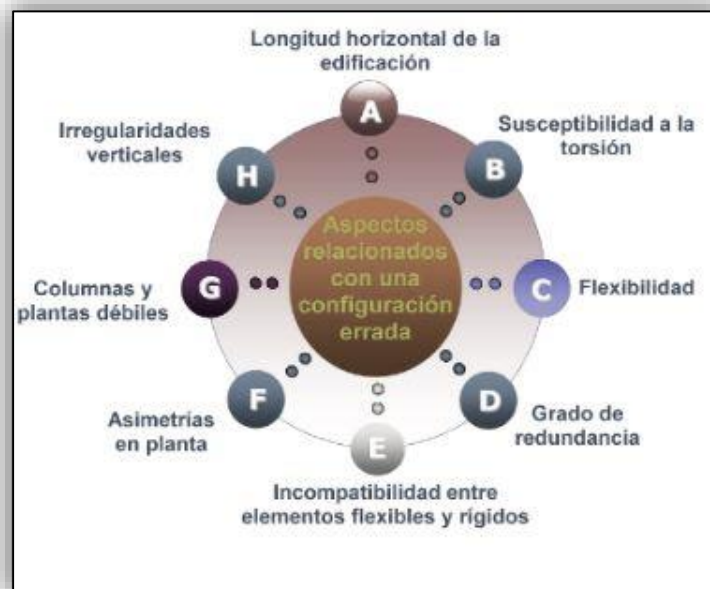
Figura 13. Aspectos relacionados con una configuración errada.

Algunos de los principales problemas encontrados durante el diseño y construcción de estructuras están relacionados con cambios asimétricos y/o repentinos en tamaño, masa, rigidez y flexibilidad. No existe una forma estructural ideal, pero existen algunos principios básicos que nos ayudan a sobresalir estructuralmente.¹²

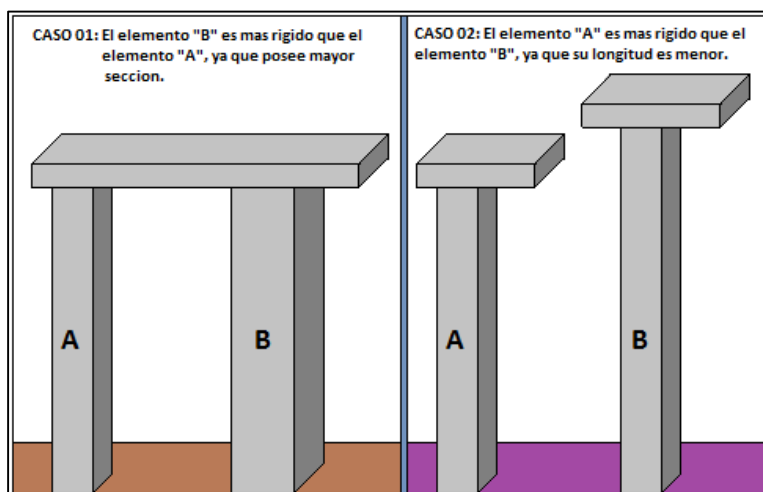
Figura 14. Ejemplos de rigidez.

Rigidez: Es la propiedad que tiene un elemento estructural para resistirse a las deformaciones o a la capacidad de soportar cargas sin que exista una deformación o desplazamiento excesivo. La deformación por cargas laterales depende en gran medida de su ductilidad. Ya que, a mayor ductilidad, mayor deformación, y por tanto mayor probabilidad de falla estructural.¹⁰

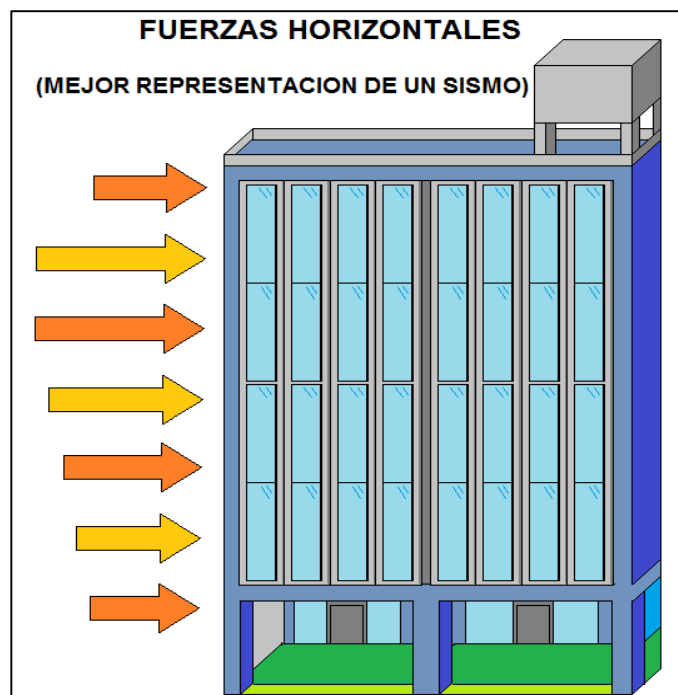
Figura 16. Fuerzas horizontales en una edificación

Comportamiento sísmico. es el movimiento de una estructura ante un evento sísmico y depende en gran medida de las propiedades de la estructura, y de la magnitud del movimiento o actividad sísmica que provoca el daño a la estructura. Por lo tanto, además de los registros de movimiento sísmico del área de estudio, los cambios a lo largo del tiempo y la historia, y parámetros tales como rigidez, aprendizaje o análisis de parámetros dinámicos y fuerzas en la estructura, es necesario calcular las cargas de diseño.¹⁵

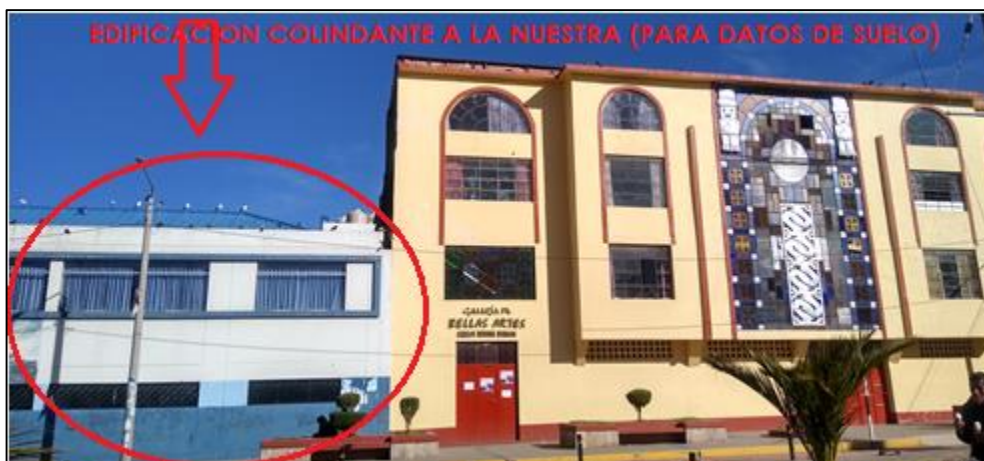
Figura 29. I.E.P.P “Miguel Grau” Edificación Colindante donde se tomó Datos de suelo

Datos del suelo: La Escuela Superior de Formación Artística colinda con una escuela primaria que ya cuenta con estudio de suelos que fueron Realizados en la fecha 09 de febrero del 2022 con 03 meses de antigüedad este estudio es válido para nuestra estructura.

Ensayo de suelos: Se tomo datos de una prueba SPT (Ensayo de Penetración Estándar) Realizada en una edificación colindante a la nuestra, como nos muestra la fotografía anterior, los datos de análisis granulométrico, límites de consistencia, Contenido de Humedad Natural. Con todos los datos de laboratorio mencionados llegamos al resultado de nuestro tipo de suelo es de tipo S3 Suelos Blandos según la norma E.030 Mostrada en la tabla 5:

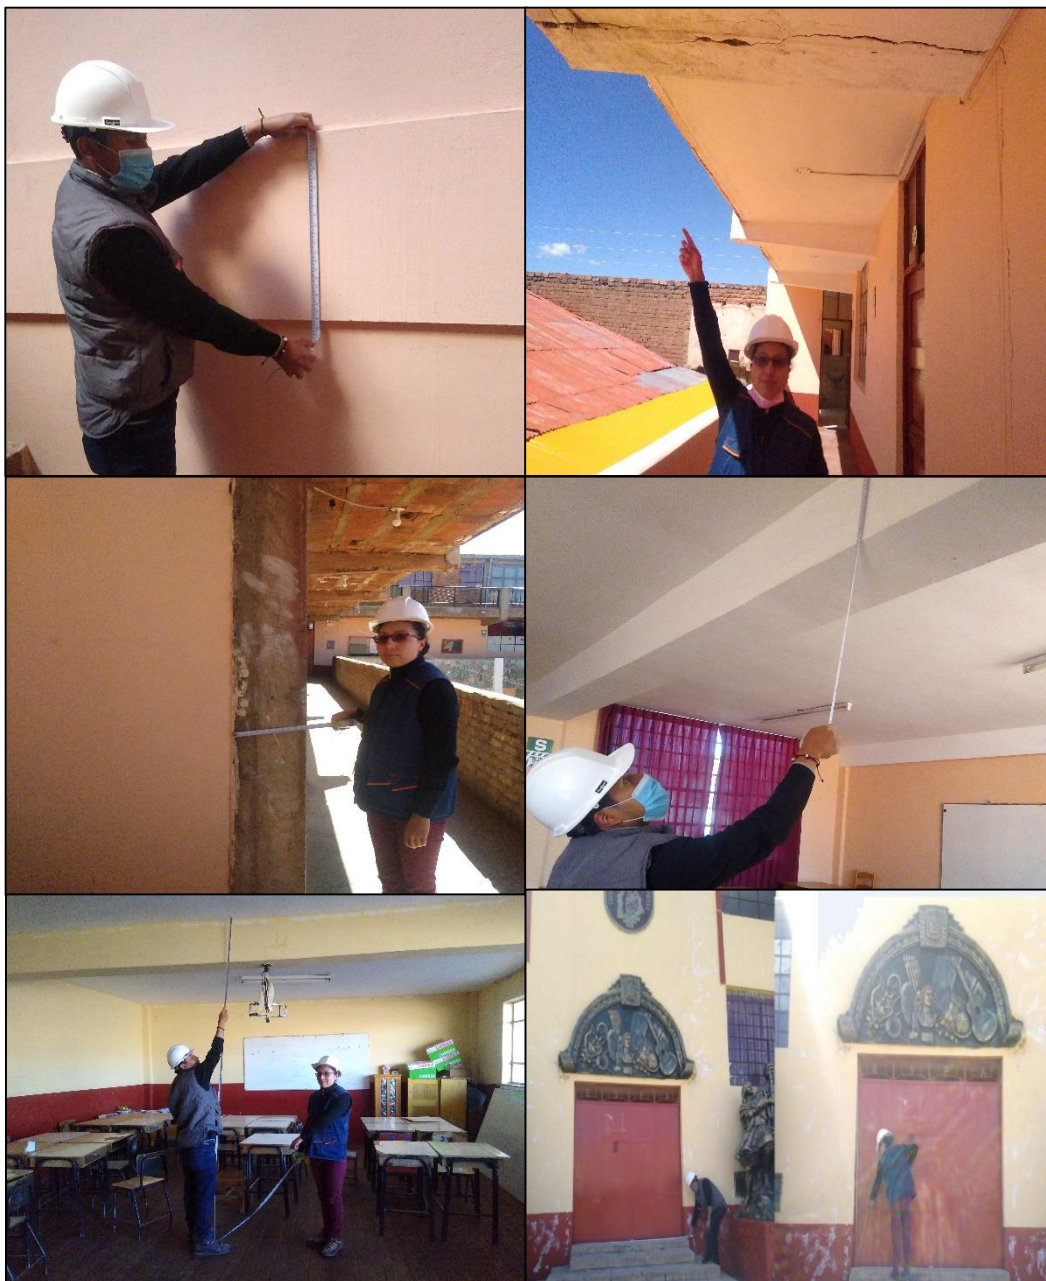
Figura 30. Toma de datos estructurales verificación de datos ESFA.

Evaluación de los Bloques A, B, C y D de la Escuela Superior de Formación Artística: El 01 de mayo se realizaría 03 pruebas de diamantina por cada bloque: "A", "B", "C" y "D" siendo en total 12 muestras. Se comenzó con la comprobación de dimensiones de los elementos y toma de datos importantes, posteriormente se realizó la prueba de diamantina en la cual fueron evaluados 12 elementos estructurales: 4 Vigas loza y 8 columnas. El viernes 07 de mayo se realizaron la rotura de muestras, obteniendo así nuestros resultados F'_c resistencia a la compresión.

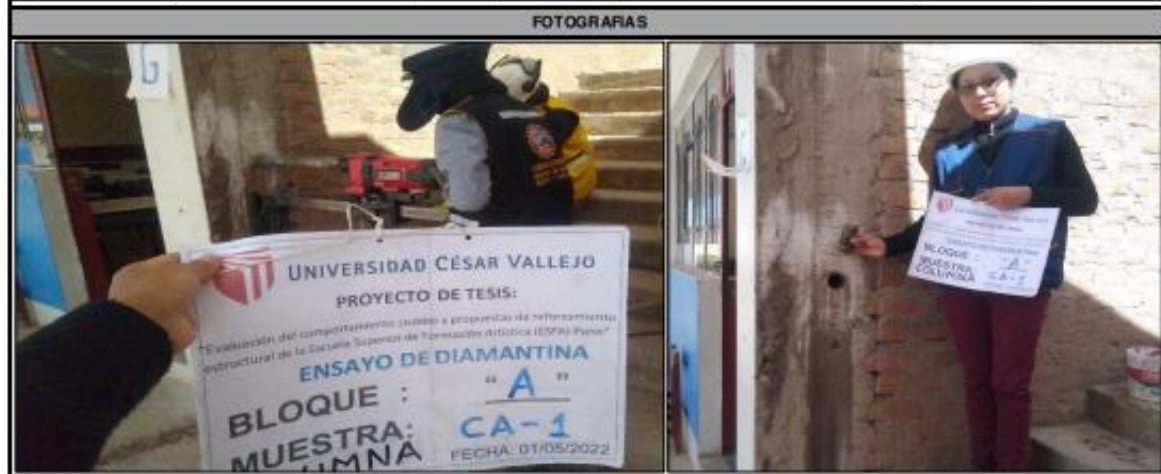
CODIGO DE PERFORACIÓN N°	DATOS DEL ENSAYO		UBICACIÓN DEL PUNTO	
CA - 1	MÉTODO DE PRUEBA	: ASTM C39 - ASTM C-42	BLOQUE / NIVEL	: BLOQUE A / 1er NIVEL
	RATIO DE CARGA DE APLICACIÓN	: 0.25Mpa	ELEMENTO E*	: COLUMNA

N°	DESCRIPCIÓN DE LA MUESTRA	MASA	DENSIDAD BULK (10 Kg/m³)	RELACIÓN H/D	FACTOR CORR. H/D	ÁREA NETA	CARGA APLICADA	ESFUERZO A LA COMPRESIÓN F _{cm}
		[g]	[Kg. / m³]			[mm²]	[KN]	[Mpa]
01	NÚCLEO DE CONCRETO φ=50,72 mm X h=62,68 mm	329,85	1970	1,83	0,98	2020,45	32,35	15,62
	COLUMNA BLOQUE A / 1er NIVEL

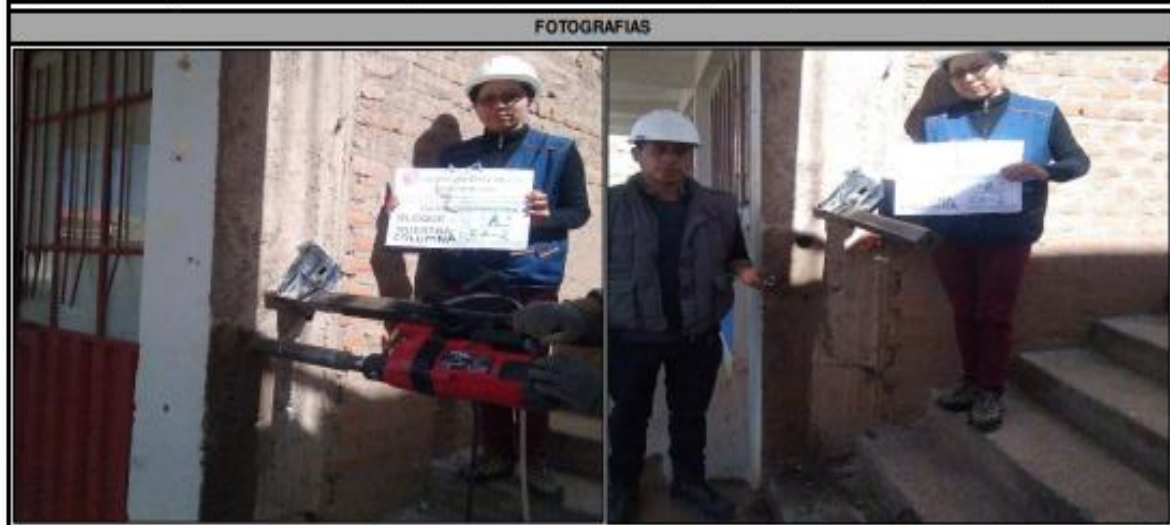
CODIGO DE PERFORACIÓN N°	DATOS DEL ENSAYO	UBICACIÓN DEL PUNTO
CA - 2	MÉTODO DE PRUEBA : ASTM C39 - ASTM C-42 RATIO DE CARGA DE APLICACIÓN : 0,25 Mpa	BLOQUE / NIVEL : BLOQUE A / 1er NIVEL ELEMENTO E° : COLUMNA

N°	DESCRIPCIÓN DE LA MUESTRA	MASA	DENSIDAD BULK (10 Kg/m ³)	RELACIÓN HD	FACTOR CORR. HD	ÁREA NETA	CARGA APLICADA	ESFUERZO A LA COMPRESIÓN F _{cm}
		[g.]	[Kg. / m ³]			[mm ²]	[KN]	[Mpa]
01	NÚCLEO DE CONCRETO φ=90,46 mm X h=85,0 mm COLUMNA BLOQUE A / 1er NIVEL	326,64	1900	1,70	0,98	1999,79	31,52	15,47

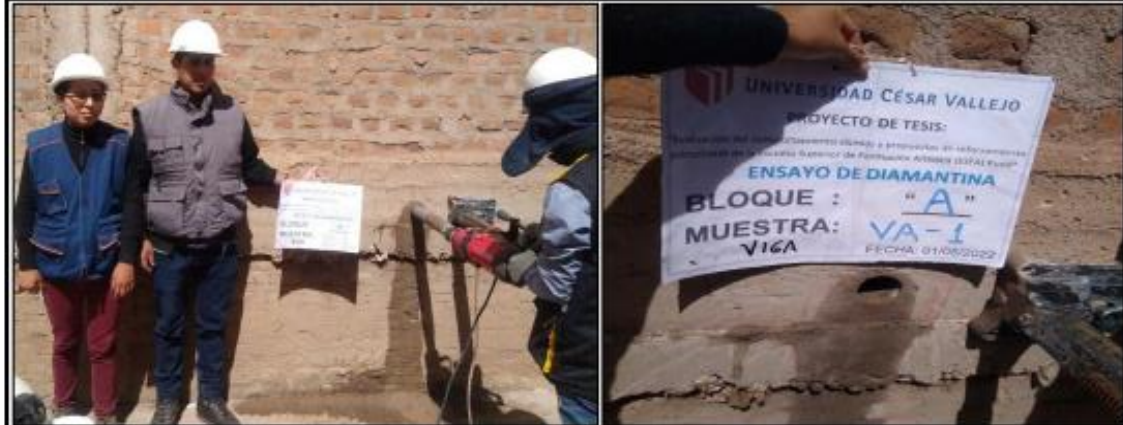
N°	DESCRIPCIÓN DE LA MUESTRA	MASA	DENSIDAD BULK (10Kg/m³)	RELACION H/D	FACTOR CORR. H/D	ÁREA NETA	CARGA APLICADA	ESFUERZO A LA COMPRESIÓN P _{cm}
		[g.]	[Kg./m³]			[mm²]	[KN]	[Mpa]
01	NÚCLEO DE CONCRETO $\phi=93,24\text{mm}$ X $h=86\text{mm}$ VIGA - LOSA BLOQUE A / 1er NIVEL	361,18	2120	1,71	0,98	1982,39	32,67	16,19

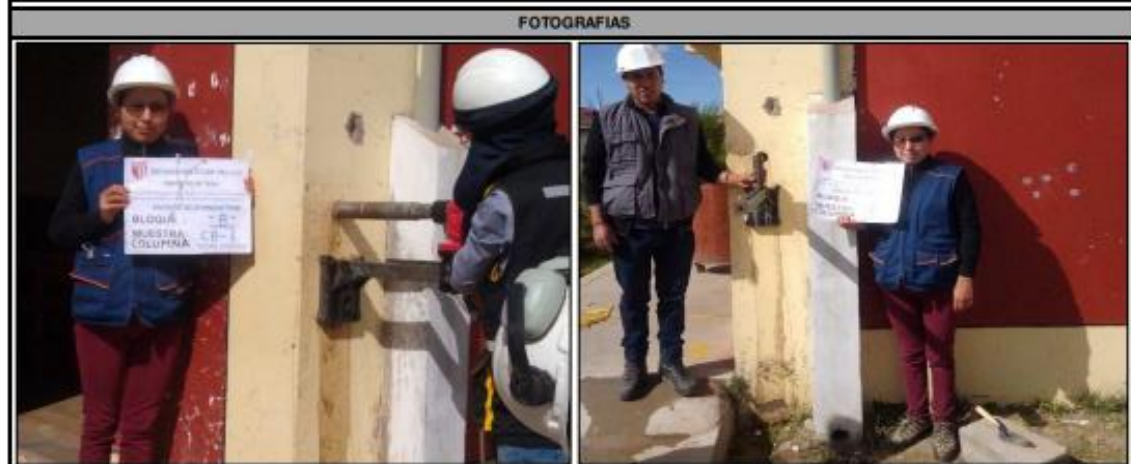
CÓDIGO DE PERFORACIÓN N°	DATOS DEL ENSAYO	UBICACIÓN DEL PUNTO
CB - 1	MÉTODO DE PRUEBA : ASTM C39 - ASTM C42 RATIO DE CARGA DE APLICACIÓN : 0,25 Mpa	BLOQUE / NIVEL : BLOQUE B / 1er NIVEL ELEMENTO E° : COLUMNA

N°	DESCRIPCIÓN DE LA MUESTRA	MASA	DENSIDAD BULK (10Kg/m³)	RELACIÓN HD	FACTOR CORR. HD	ÁREA NETA	CARGA APLICADA	ESFUERZO A LA COMPRESIÓN Fcm
		[g.]	[Kg./m³]			[mm²]	[KN]	[Mpa]
01	NÚCLEO DE CONCRETO φ=60,98mm X h=136,09mm COLUMNA BLOQUE B / 1er NIVEL	577,50	1470	2,25	1,00	2882,36	54,43008103	18,81

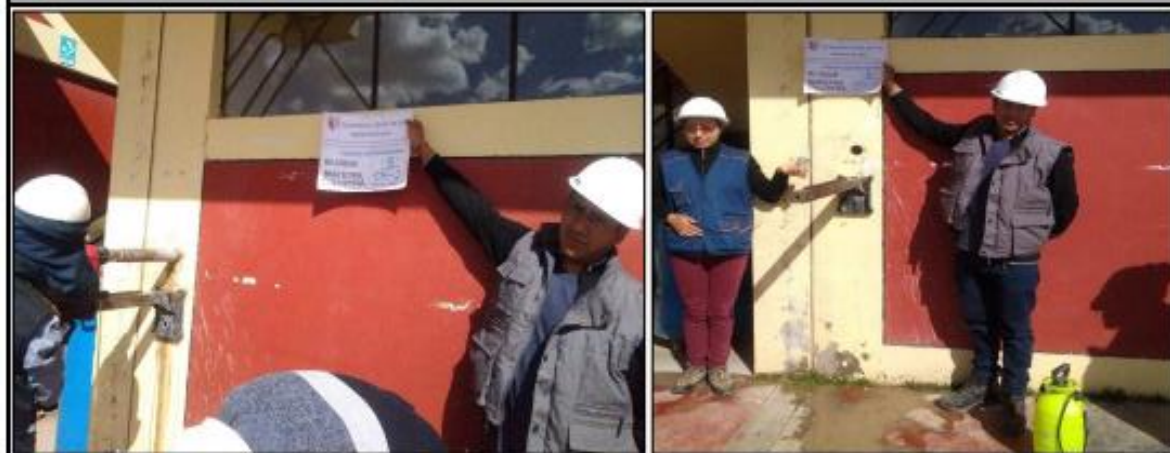
N°	DESCRIPCIÓN DE LA MUESTRA	MASA	DENSIDAD BULK (10 Kg/m³)	RELACION H/D	FACTOR CORR. H/D	ÁREA NETA	CARGA APLICADA	ESFUERZO A LA COMPRESIÓN F _{cm}
		[g]	[Kg / m³]			[mm²]	[KN]	[Mpa]
01	NÚCLEO DE CONCRETO φ=90,29 mm X h=55,38 mm COLUMNA BLOQUE B / 1er NIVEL	243,18	2210	1,10	0,90	1986,34	55,61	25,06

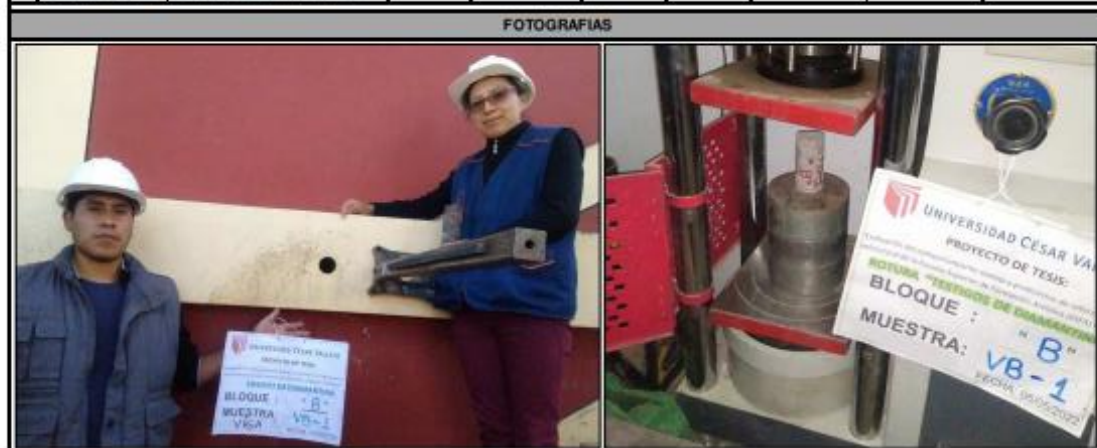
CODIGO DE PERFORACIÓN N°	DATOS DEL ENSAYO	UBICACIÓN DEL PUNTO
VB - 1	MÉTODO DE PRUEBA : ASTM C39 - ASTM C-42 RATIO DE CARGA DE APLICACIÓN : 0.25 Mpa	BLOQUE / NIVEL : BLOQUE B / 1er NIVEL ELEMENTO E* : VIGA - LOSA

N°	DESCRIPCIÓN DE LA MUESTRA	MASA	DENSIDAD BULK (10Kg/m³)	RELACIÓN H/D	FACTOR CORR. H/D	ÁREA NETA	CARGA APLICADA	ESFUERZO A LA COMPRESIÓN F _{cm}
		[g.]	[Kg. / m³]			[mm²]	[KN]	[Mpa]
01	NÚCLEO DE CONCRETO $\phi=50.24mm$ X $h=104.17mm$	453.88	2200	2.07	1.00	1982.39	34.19	17.21
	VIGA - LOSA BLOQUE B / 1er NIVEL

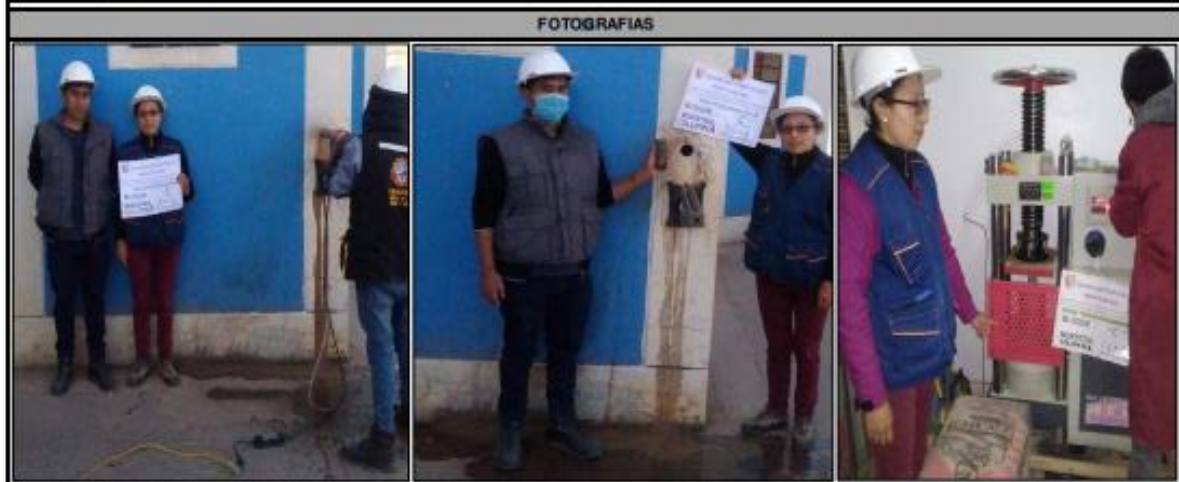
CODIGO DE PERFORACIÓN N°	DATOS DEL ENSAYO	UBICACIÓN DEL PUNTO
CC - 1	MÉTODO DE PRUEBA : ASTM C39 - ASTM C-42 RATIO DE CARGA DE APLICACIÓN : 0.25 Mpa	BLOQUE / NIVEL : BLOQUE C / 1er NIVEL ELEMENTO E° : COLUMNA

N°	DESCRIPCIÓN DE LA MUESTRA	MASA	DENSIDAD BULK (10Kg/m³)	RELACIÓN H/D	FACTOR CORR. H/D	ÁREA NETA	CARGA APLICADA	ESFUERZO A LA COMPRESIÓN F _{cm}
		[g.]	[Kg./m³]			[mm²]	[KN]	[Mpa]
01	NÚCLEO DE CONCRETO φ=100,46 mm X h=100,55 mm COLUMNA BLOQUE C / 1er NIVEL	415,86	2070	1,99	1,00	1999,00	31,23	15,58

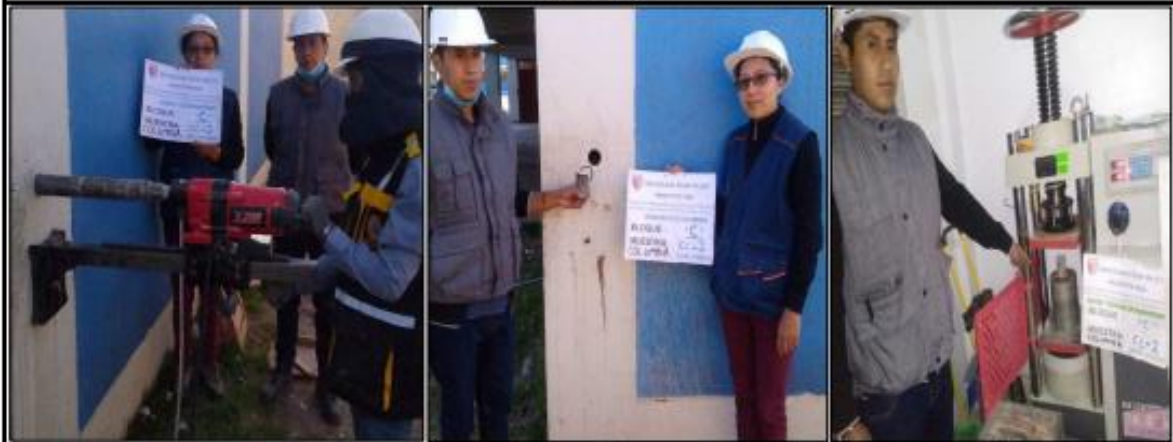
N°	DESCRIPCIÓN DE LA MUESTRA	MASA	DENSIDAD BULK (10 Kg/m³)	RELACIÓN H/D	FACTOR CORR. H/D	ÁREA NETA	CARGA APLICADA	ESFUERZO A LA COMPRESIÓN F _{cm}
		[g]	[Kg. / m³]			[mm²]	[KN]	[Mpa]
01	NÚCLEO DE CONCRETO $\phi=50,30 \text{ mm}$ X $h=70,00 \text{ mm}$	312,52	2220	1,40	0,95	1991,87	46,98	22,35
	COLUMNA BLOQUE C / 1er NIVEL

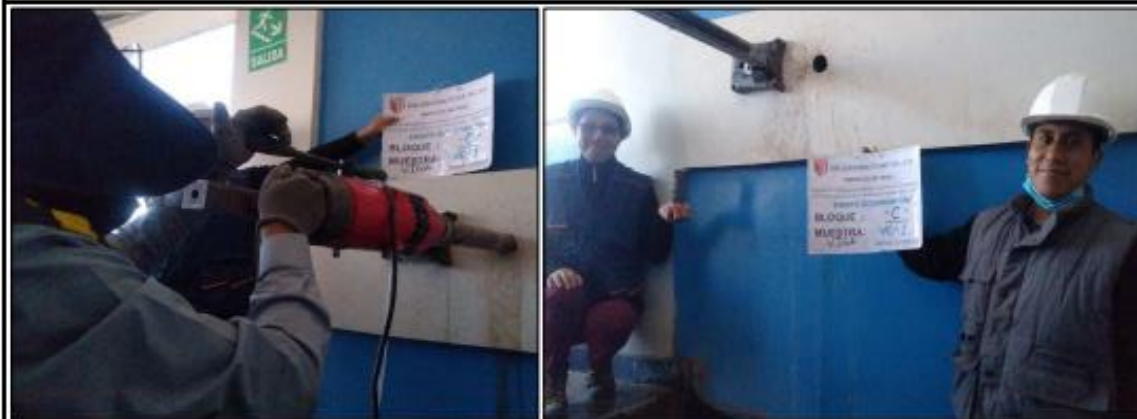
N°	DESCRIPCIÓN DE LA MUESTRA	MASA	DENSIDAD BULK (10Kg/m³)	RELACIÓN HD	FACTOR CORR. HD	ÁREA NETA	CARGA APLICADA	ESFUERZO A LA COMPRESIÓN F _{cm}
		[g.]	[Kg./m³]			[mm²]	[KN]	[Mpa]
01	NÚCLEO DE CONCRETO φ=50,37mm X h=108,46mm VIGA - LOSA BLOQUE C / 1er NIVEL	312,52	1450	2,15	1,00	1992,66	34,21	17,13

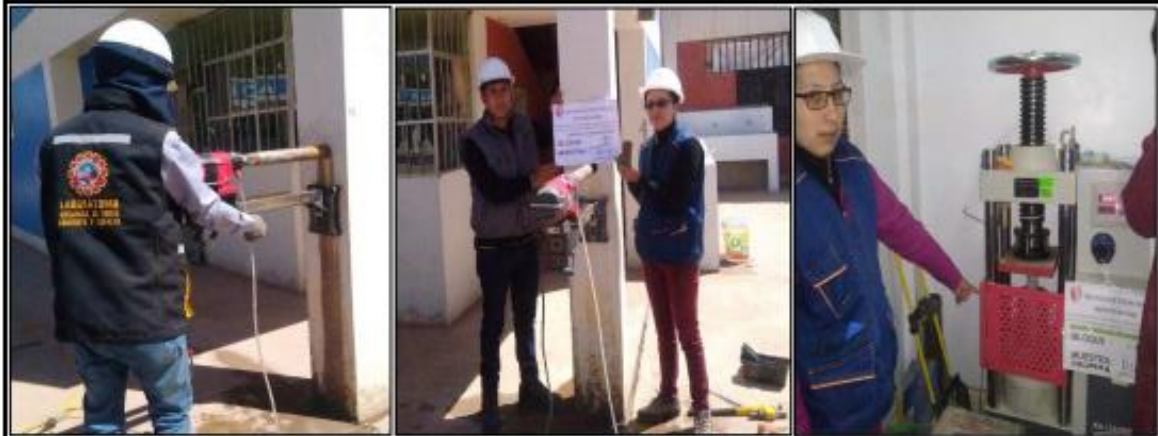
N°	DESCRIPCIÓN DE LA MUESTRA	MASA	DENSIDAD BULK (10Kg/m³)	RELACION H/D	FACTOR CORR. H/D	ÁREA NETA	CARGA APLICADA	ESFUERZO A LA COMPRESIÓN F _{cm}
		[g.]	[Kg. / m³]			[mm²]	[KN]	[Mpa]
01	NÚCLEO DE CONCRETO φ=60.37 mm X h=114 mm COLUMNA BLOQUE D / 1er NIVEL	499,07	2180	2,25	1,00	2008,52	36,95	18,32

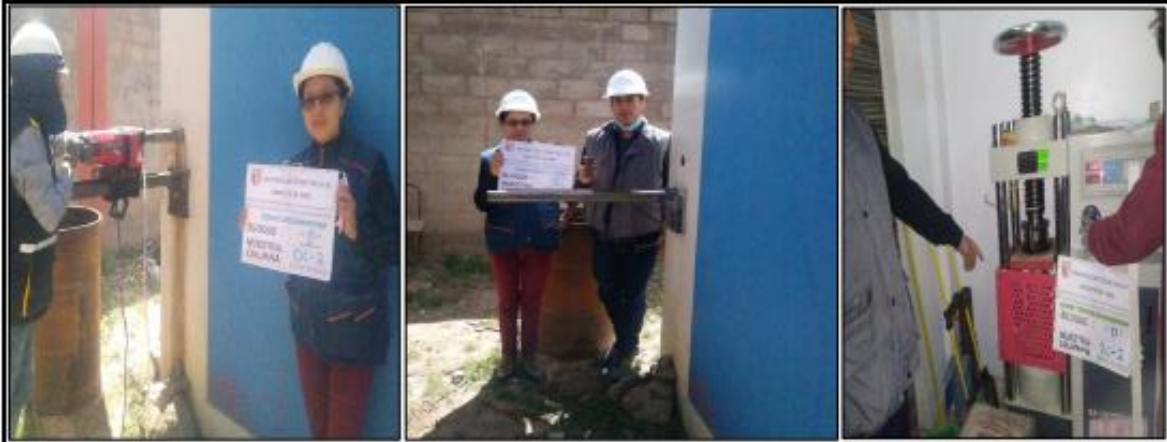
N°	DESCRIPCIÓN DE LA MUESTRA	MASA	DENSIDAD BULK (10Kg/m³)	RELACION H/D	FACTOR CORR. H/D	ÁREA NETA	CARGA APLICADA	ESFUERZO A LA COMPRESION F/cm
		[g.]	[Kg. / m³]			[mm²]	[KN]	[Mpa]
01	NÚCLEO DE CONCRETO $\phi=90,7\text{ mm}$ X $h=700,1\text{ mm}$	295,70	2090	1,38	0,94	2018,86	33,1	15,49
	COLUMNA BLOQUE D / 1er NIVEL

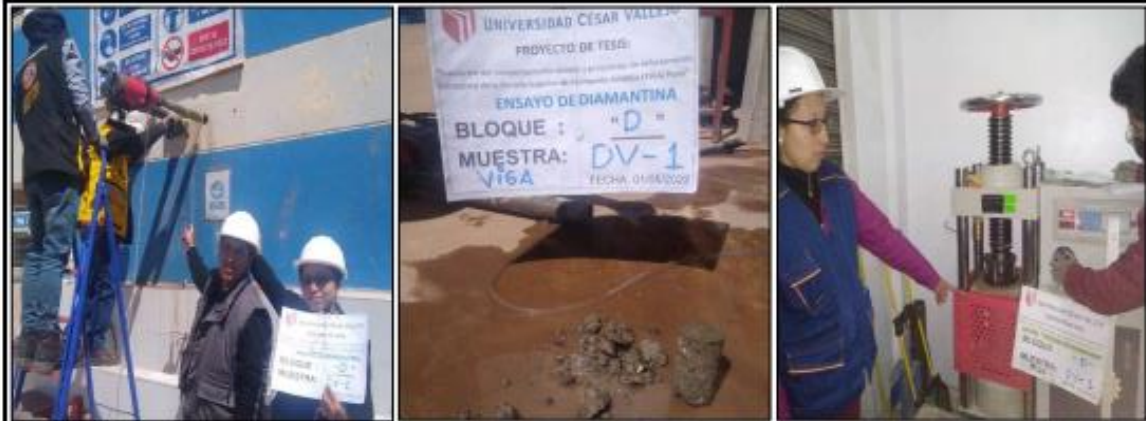
N°	DESCRIPCIÓN DE LA MUESTRA	MASA	DENSIDAD BULK (10kg/m³)	RELACION H/D	FACTOR CORR. H/D	ÁREA NETA	CARGA APLICADA	ESFUERZO A LA COMPRESIÓN Fcm
		[g.]	[Kg. / m³]			[mm²]	[KN]	[Mpa]
01	NÚCLEO DE CONCRETO $\phi=60,27\text{mm}$ X $h=66,22\text{mm}$	247,91	2220	1,12	0,90	1984,76	36,74	16,63
	VIGA - LOSA BLOQUE D / 1er NIVEL

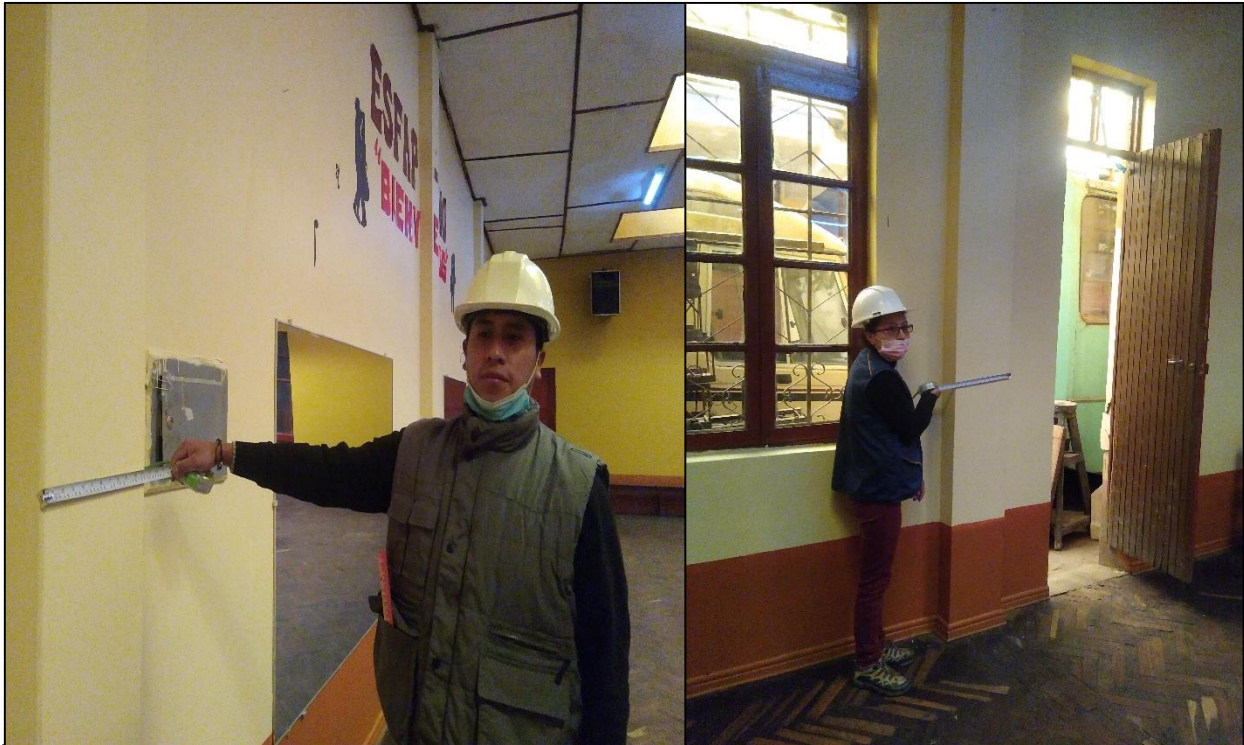
Fotografía realizando la medición de las columnas para contrarrestar con los planos obtenidos.

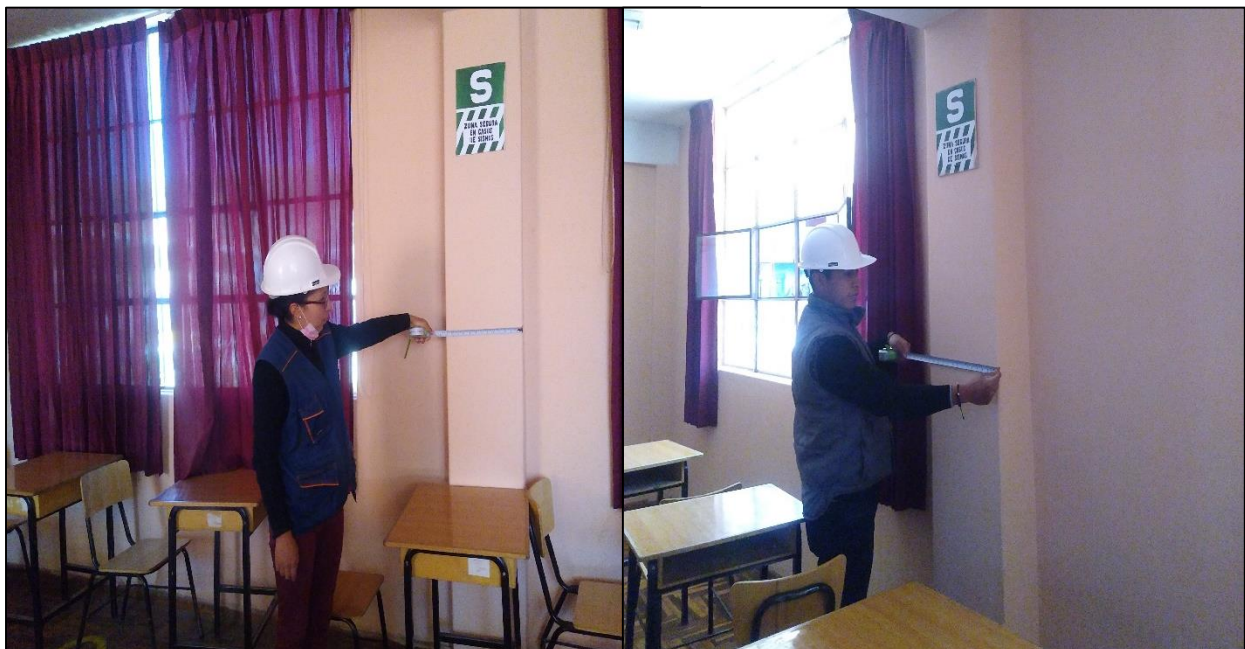
Fotografía realizando la medición de las columnas para contrarrestar con los planos obtenidos.

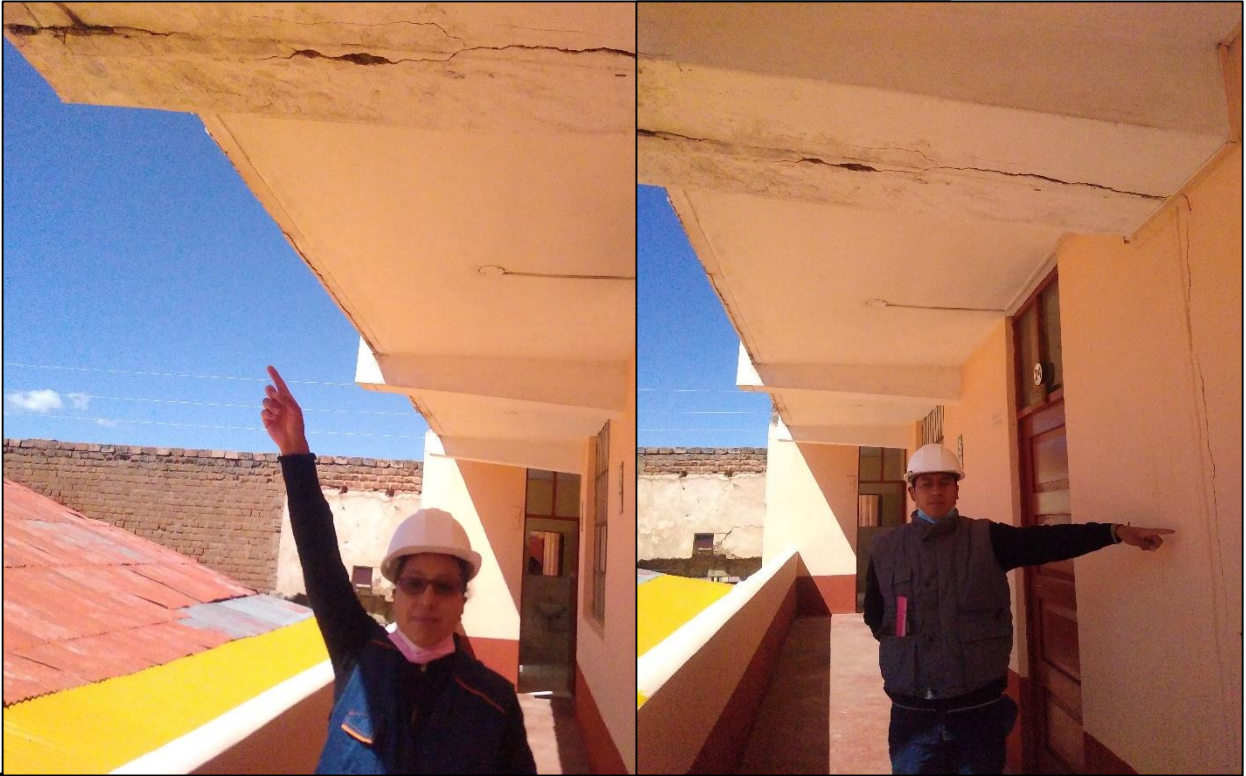
Fotografía señalando las fisuras que se pueden apreciar se encuentran tanto en vigas y columnas.

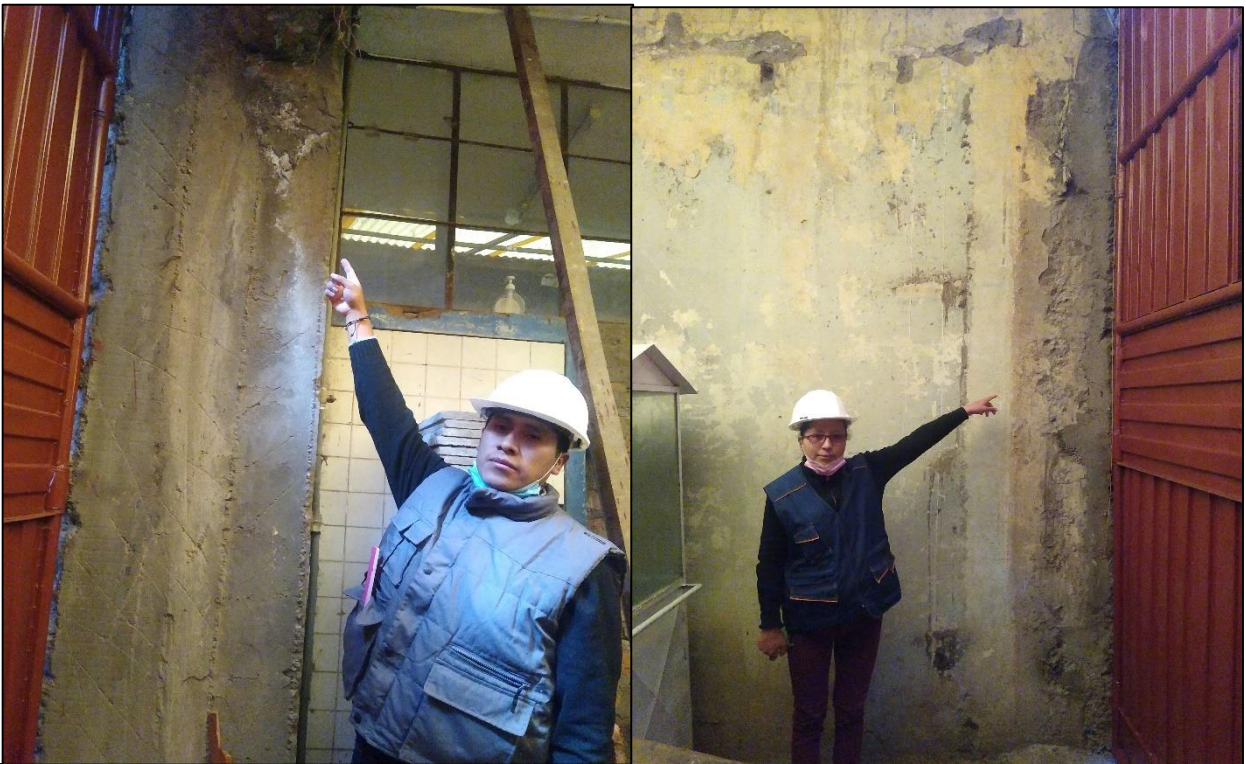
Fotografía señalando la humedad que se pueden apreciar en columnas.

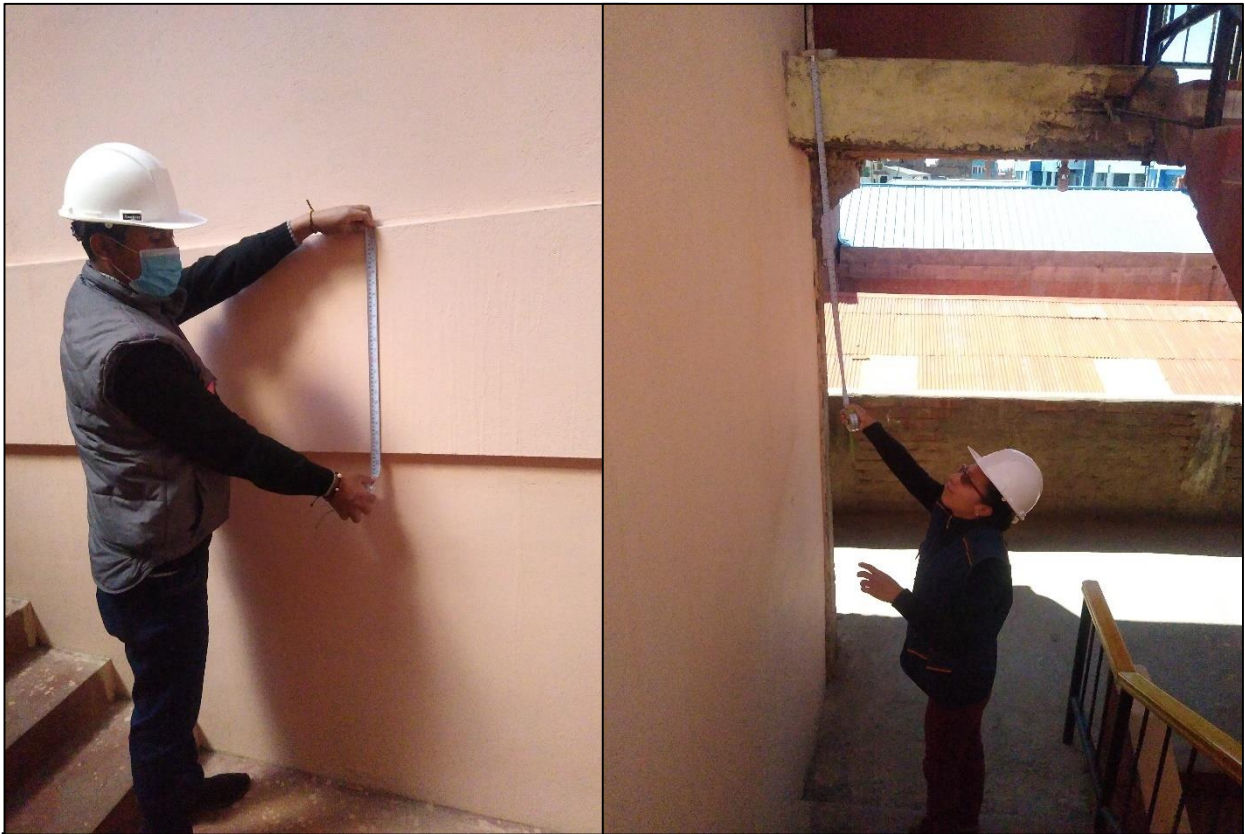
Fotografía realizando la medición de las vigas en distintos niveles para comparar con los planos obtenidos.

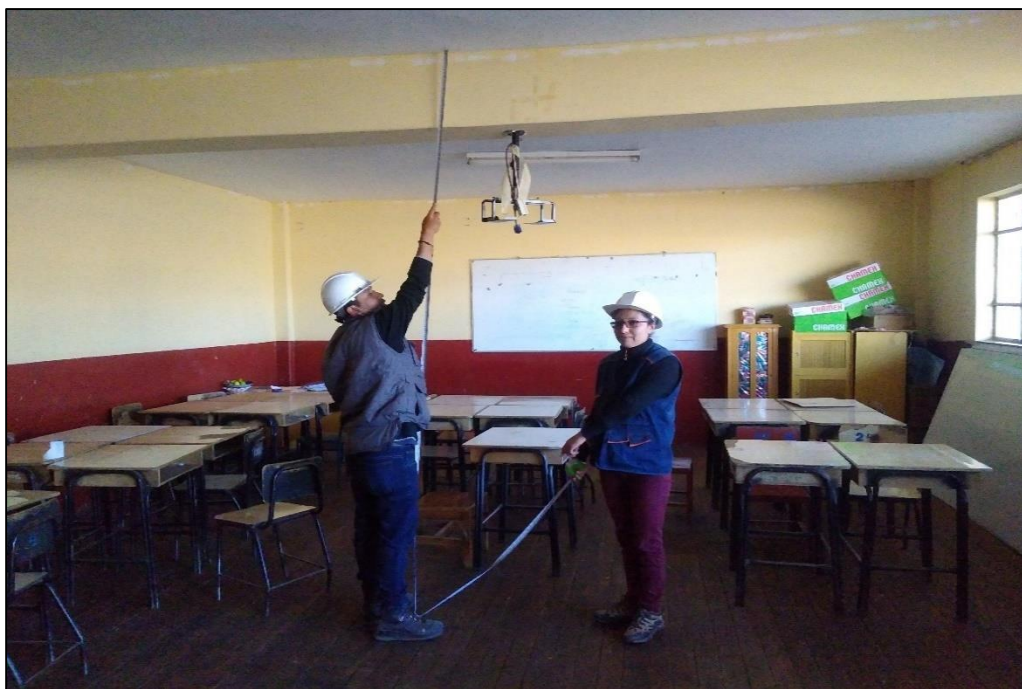
Fotografía realizando la medición de las vigas en aulas para comparar con los planos obtenidos.

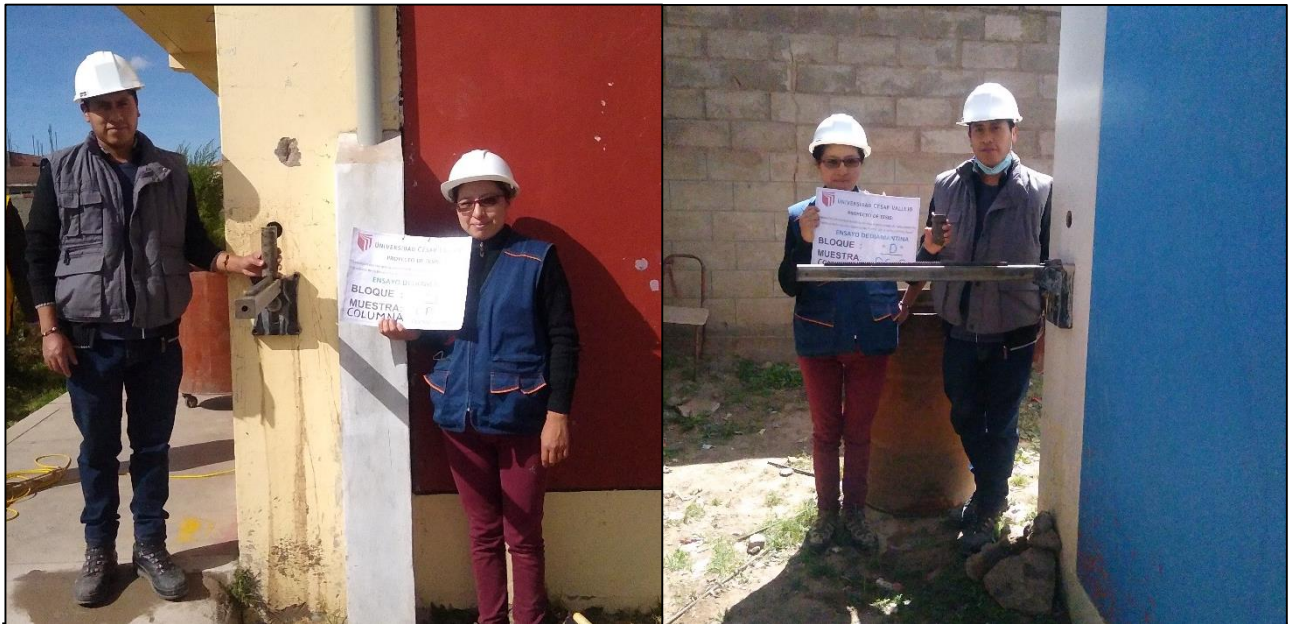
Fotografía realizando el ensayo la extracción de testigos de diamantina en columnas de los distintos bloques.

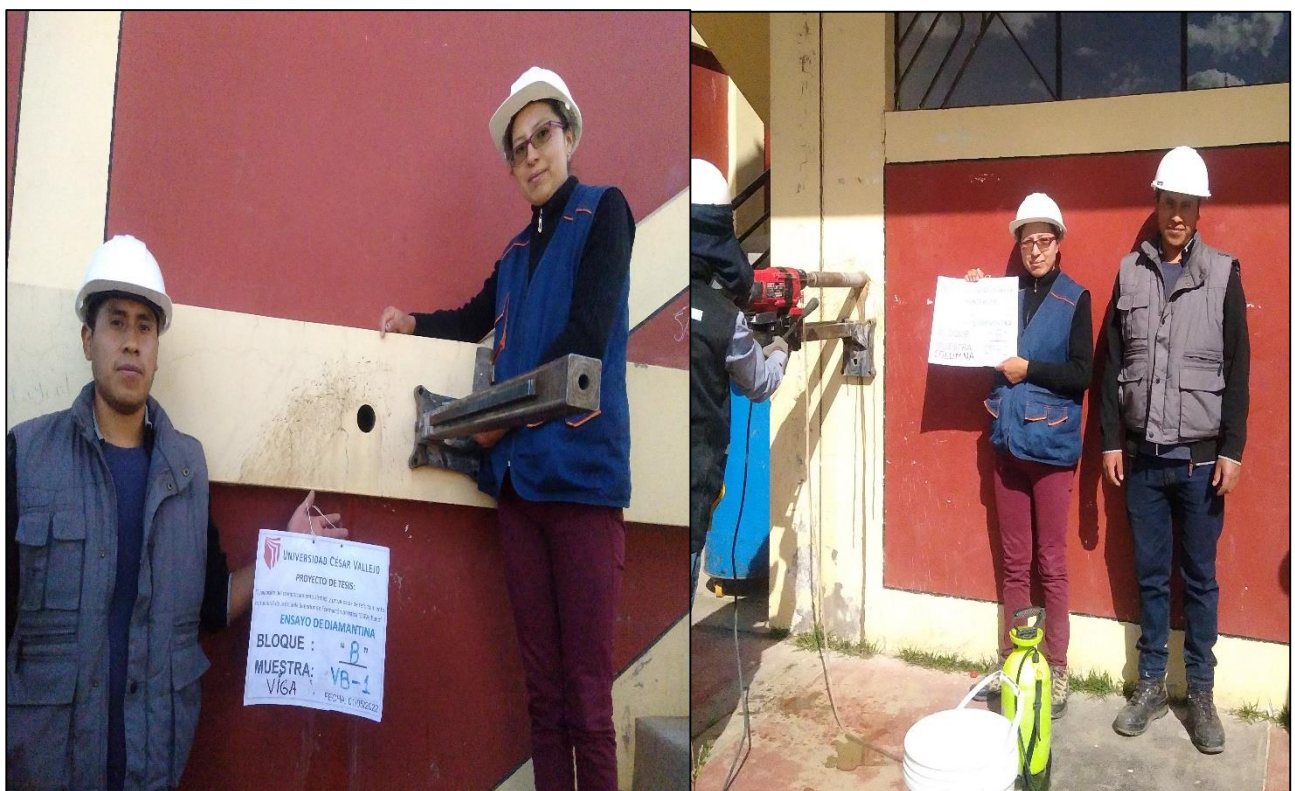
Fotografía realizando el ensayo la extracción de testigos de diamantina en columnas y vigas Losa de los distintos bloques.
