## 風化花崗岩地帯における崩壊に関する研究 - 地形 ・ 土壌・森林と崩壊 -

—— 地形・土壌・森林と崩壊 ——

### Roles of Topography, Soil and Forest in the Landslides of a Weathered Granite Area

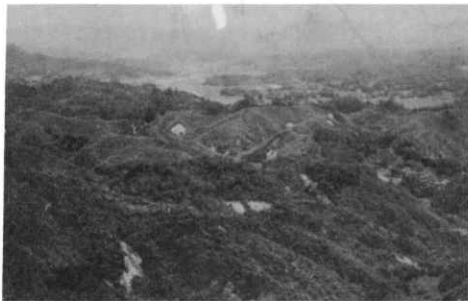
写真-1 大竹地区の崩壊多発地

に引伸した空中写真を主体として測定し、さらに11地区のうちのI, V, VI, VII地区について現地での悉皆調査を行なった結果によって補正して求めた。崩壊の密度の高いのは一般に丘陵性地帯の花崗岩類の深層風化地帯\*で、加茂町の大竹・延野・岩倉・東谷・砂子原・神原・南加茂・三代・大東町の仁和寺等大東町西部の各地域はこれにあたる。大竹では安山岩類を除く花崗せん緑岩・大竹型角せん石黒雲母花崗岩・黒雲母花崗岩が複雑に分布しており、特に崩壊の密度も高い(写真-1参照)。同じ花崗岩類でも調査地の東北部の一帯ではマサ土層がみられぬ地域もあり、一般に崩壊箇所は少ない。さらに加茂町西縁の安山岩類地帯も比較的崩壊は少ない。また、調査地北辺の丸倉山・大平山・八十山を結ぶ山地地形の地帯も崩

壊箇所は少ない。以上のごとく、崩壊の多発しているのは概して調査地の西部であり、花崗岩深層風化地帯の丘陵性地帯を示す地域といえることができる。

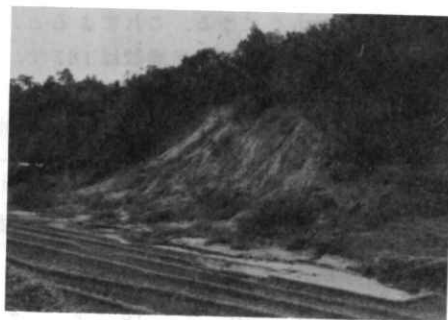
写真—2 農地に接する崩壊

崩壊の形状は微地形の構成に支配されるところが多く、円形、または半円形の形状のものが多く、崩壊面の山腹傾斜は4地区の悉皆調査の測定結果(表-2)からみると、約30°~40°程度のもものが過半数をしめ、丘陵性の山脚が農地・道路と接する急斜面のがけくずれの要素の強いところが多く(写真-2参照)、40°以上の急崖を呈するところも少なくない。

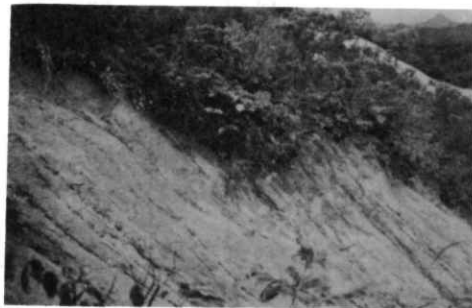
写真—3 表層滑落型の崩壊

崩壊の型の種類としては、一般に表層滑落型に属するものが多いが(写真—3参照)、表層土の

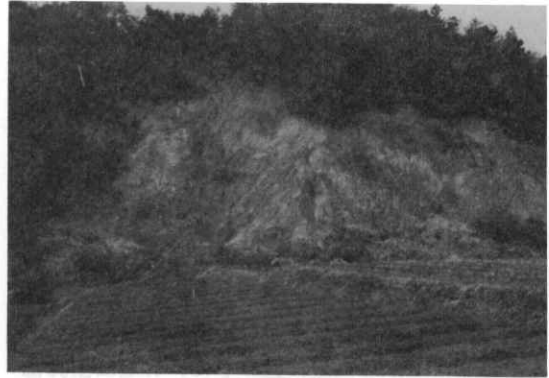
写真一六 傾斜変換部下方の急傾斜面の崩壊

b-3は支谷に面した残丘斜面地形で、b-2のような急崖ではないが、斜面上部の傾斜変化部から下は40°近い急斜面になっており、マサ土層までの表土層もb-2の急崖にみられるほどではないが比較的残くなっている。ここでみられる崩壊は、傾斜変換部から下方の急傾斜面に多く発生しており（写真一六参照）、変換部から上にわず

かにくぼんだ集水地形を伴うものもある。崩壊の規模は種々であるが、崩壊の斜面長が20~30mにもなる大規模なものでは、傾斜変換部を二つ以上有するものもある。異常な豪雨時の雨水が透水不良の土層の存在のために表層土は飽水し、半流体体となって、急斜面上にとどまることができず、マサ土との境界面を滑落面にして崩落したものである。

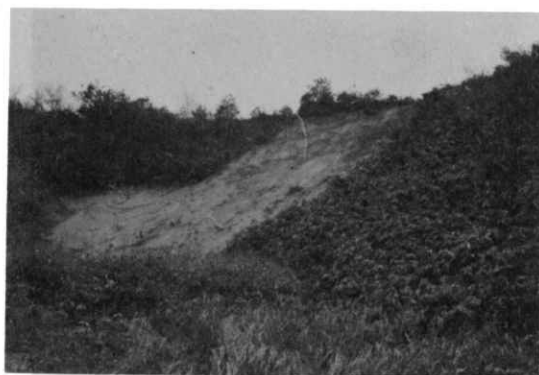
写真-7 平滑斜面の崩壊

崩壊発生の地形水平断面形としては、表-6にみられるように、水平断面形を平滑形斜面・凹形斜面・凸形斜面に分類してみると、平滑斜面にもっとも崩壊発生が多く(写真-7参照)、ついで凹形斜面に多く、凸形斜面ではどの地区でもかなり少ない。平滑形斜面に崩壊が多いが、この平滑形斜面といっても厳密には微地形的に多少の凹凸があり、崩壊の発生はこの微地形的な集水部分か

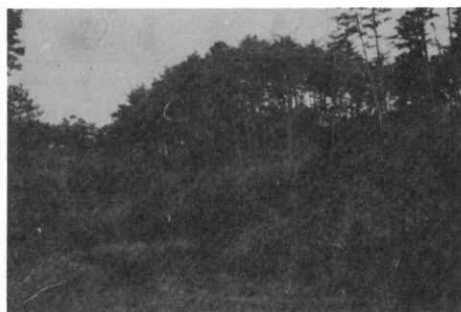
写真-8 アカマツ社合林

されるのが普通である。3~4mのコナラ・ソヨゴ・ネジキ・リョウブなどが亜高木層を形成し、それ以下の低木階にはクマザサ・ネザサなどのササ類が多く、ヒサカキ・コバノミツバツツジなどが認められる。さらに、チゴユリなど草本類が最下層を形成している。

この植生の土壌は、黒色団粒構造の発達した比較的厚いA層をもつ  $B_D$  型土壌である。加茂町地域の断面は若干未熟土の様相を呈す。南加茂では赤色土壌が認められる。

#### 1) アカマツ壮令林 (写真-8参照)

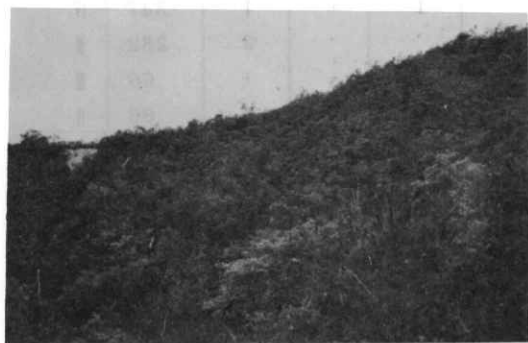
写真一9 クリーコナラ低木林

$B_D$  型土壌の場合もあるが、A層は薄く、判然とマサ風化土層に接している。

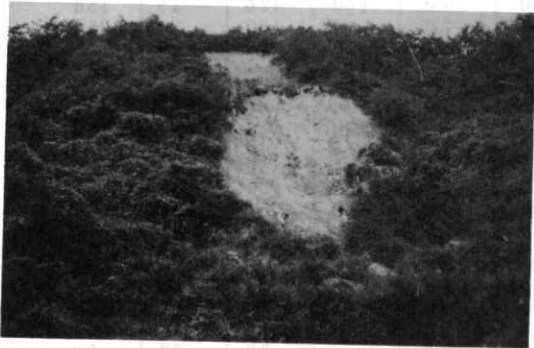
写真-10 ツル植物優占地

ササ類・ツクバネウツギなどたけの低い木本類に、クズ・フジが一面におおっており、加茂町の大竹・南加茂などの里山にしばしばみうけられる。

土壌はマサあるいはマサ風化土の上に、黒色膨軟な浅いA層が直接のっている土壌であり、A層—下層の境界は画然としている。

#### IV) ツル植物優占地 (写真-10参照)

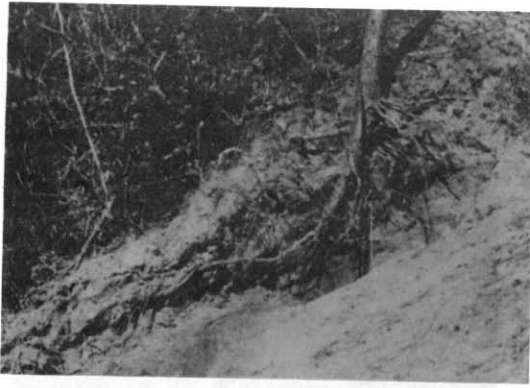
樹令が10年をこえると垂下直根は表土層より深く侵入する。上下方向で130~350cm、側方向で120~200cm程度に達する。左右方向の広がりには上下方向の広がりよりは短い(写真-12参照)。

写真一12 アカマツの根系(15年生)  
上下方向の発達が良い。

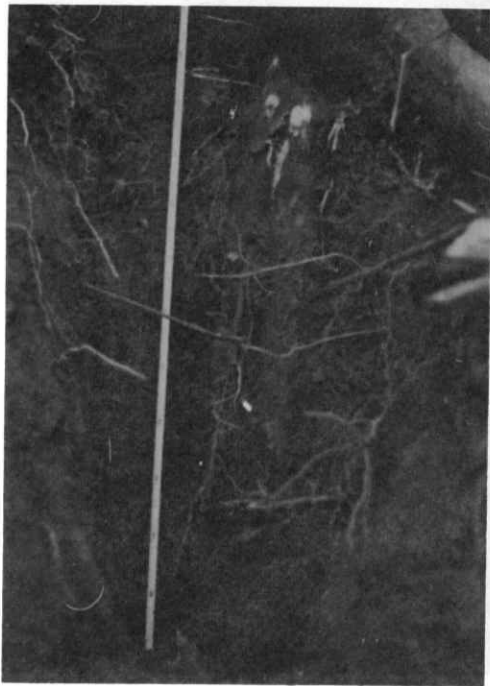
20年をこえるものの垂下直根は11~20年のものと同様に表土層を貫通し、軟弱な深層風化層にまで発達する(写真一13参照)。

写真一13 アカマツの根系(30年生)  
垂直, 水平方向ともによく発達している。

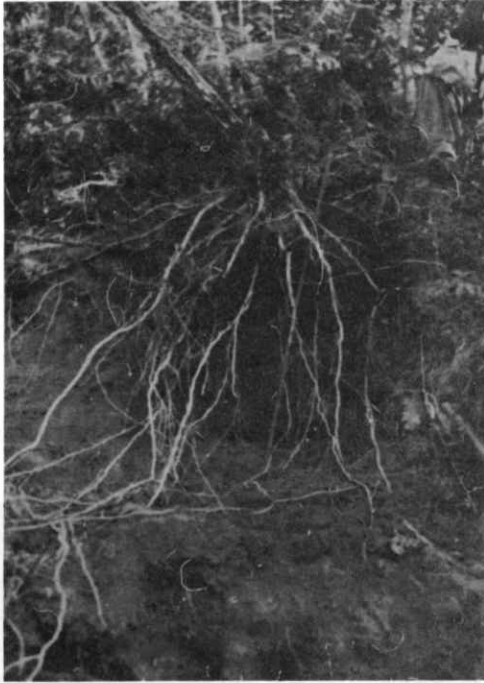
樹令11~20年の調査したものの中ではクヌギ・ナラの垂直根, 水平根がもっとも発達しており(写真一15), 深層風化土層に達するものもあるが、クヌギ・ナラ以外では浅い。根の深さは30~120 cmで、上下方向へは25~450 cmである。

写真-15 ナラの根系(15年生)  
多数の中径根がみられる。

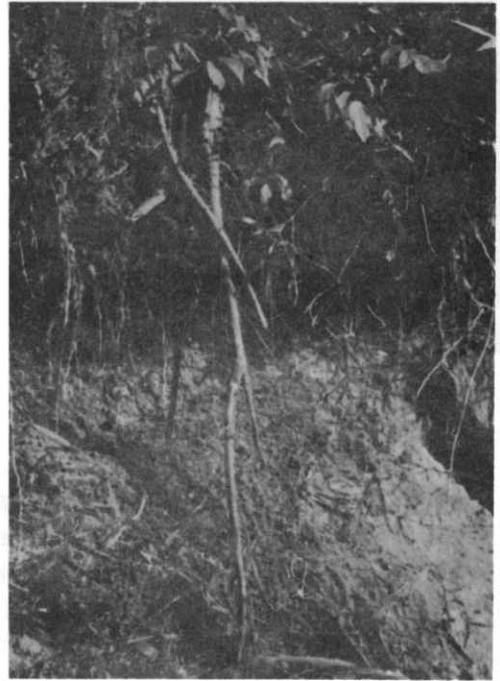
写真-16 ネムの根系(15年生)  
垂直、水平方向ともによく発達している。

ム・ニレ・スギ等がよく発達しており（写真—16, 17参照），水平的広がりではクスギ・ネム・ニレ・スギ・ヒメヤシバシ・ノグルミ・カエデ・ソヨゴ・カシ・アカマツ等がよく発達している。浅根性の樹種では水平的な根系の広がりには表土層の深さにはあまり関係なく，樹令による影響の方が大きいようである。

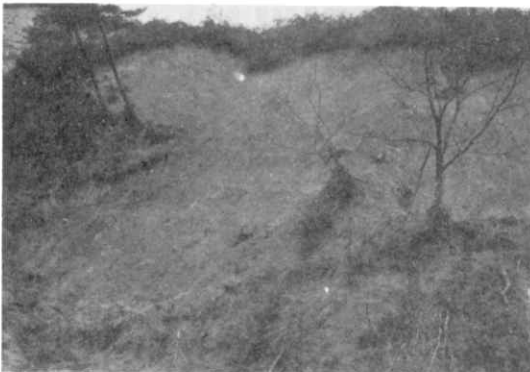
写真—18 崩壊に抵抗する壮令木

- i) 地表面の森林被覆物（樹冠および枯枝落葉類）が地表水の集中するのを妨げて，表土はく落型の崩壊を防止する。
- ii) 根系の貫入は土壌を傾斜方向にも重力方向にも支持し，風化表層土の強度を増加させて，ある程度の深さの滑落型崩壊を防止する（写真—18参照）。
- iii) 地上の樹冠部は一度崩落した土塊をささえ，崩落土の破壊力による崩壊の拡大を防止する。
