## PENGARUH GEOMETRIK JALAN TERHADAP STANDAR PERENCANAAN GEOMETRIK JALAN ANTAR KOTA

**Abstrak** – Jalan Burni Pase – Seni Antara adalah jalan penghubung antara Kabupaten Bener Meriah dengan Aceh Utara. Pada ruas jalan tersebut sering terjadi kecelakaan lalu lintas yang mengakibatkan korban jiwa maupun materi. Dari permasalahan yang terjadi, penelitian ini dilakukan untuk mengetahui hubungan jari-jari tikungan, derajat kelengkungan, daerah kebebasan samping, jarak pandang henti, jarak pandang menyiap serta derajat kejenuhan terhadap tingkat kecelakaan yang terjadi. Dalam penelitian ini dilakukan pengumpulan data primer dan data sekunder, pada data primer yang meliputi data kecepatan sesaat, volume lalu lintas, kondisi dan perlengkapan geometrik jalan yang diperoleh dari survei dilapangan dan pada data sekunder meliputi data kecelakaan yang bersumber dari Polres Bener Meriah. Dari hasil analisis diketahui yang paling berpengaruh terhadap kecelakaan adalah jarak pandang henti ( $J_h$ ) jika dianalisis dari dua arah (Burni Pase-Seni Antara dan Seni Antara-Burni Pase) masing-masing  $40,87\text{ m} < 75\text{ m}$  dan  $38,60\text{ m} < 75\text{ m}$  dan jarak pandang menyiap ( $J_d$ )

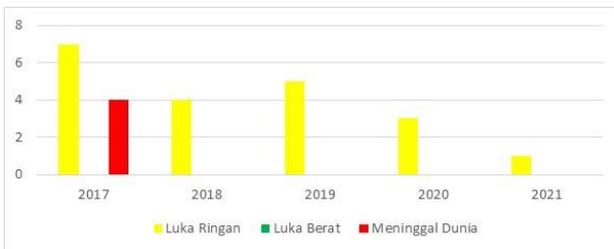
**Gambar 2** Grafik Presentasi Kecelakaan dan Korban Kecelakaan Lalu Lintas

Berdasarkan Grafik diatas dan Tabel 4.1 diketahui bahwa kecelakaan lalu lintas hampir terjadi setiap tahunnya pada ruas jalan Burni Pase – Seni Antara, Permata, Bener Meriah. Kecelakaan paling tinggi terjadi pada tahu 2017 yaitu sebanyak 7 kecelakaan. Untuk korban luka ringan terbanyak terjadi pada tahun 2017 yaitu sebanyak 7 korban jiwa. Kemudian untuk korban luka berat hampir tidak ada korban jiwa dan untuk korban meninggal dunia terjadi paling banyak pada 2017 yaitu 4 korban jiwa.
