Клиническое наблюдение
УДК 616.728.2-089.844-089.193.4
<https://doi.org/10.17816/2311-2905-1804>

Раскол керамического вкладыша эндопротеза тазобедренного сустава: клинический случай

Ceramic Liner Fracture in Total Hip Arthroplasty: A Case Report

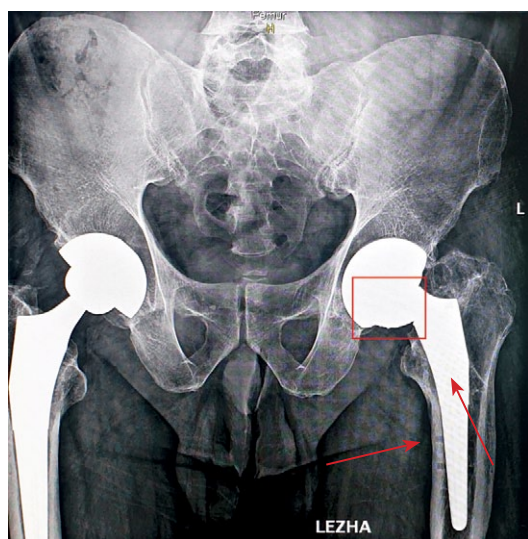
При проведении последовательно лучевых методов исследования на обзорной рентгенограмме таза в переднезадней проекции выявлены удовлетворительная инклинация ацетабулярного компонента, варусное положение бедренного компонента 10°, нарушение контуров эндопротеза в нижней области ацетабулярного и шейки бедренного компонентов, что расценено как перелом керамических вкладыша или головки, составляющих пару трения. В области кортикала в верхней трети диафиза левой бедренной кости имелись признаки ранее установленной металлоконструкции DHS, визуализировались каналы от ранее проведенных кортикальных и динамического винтов после удаления в диафизарной и подвертельной областях (рис. 1, 2).

Рис. 1. Обзорная рентгенограмма таза в переднезадней проекции: справа — тазобедренный сустав, тотально замещенный бесцементным эндопротезом проксимальной фиксации (2019); слева — тазобедренный сустав, тотально замещенный бесцементным эндопротезом проксимальной фиксации; дислокация элементов пары трения (выделена красным квадратом). Стрелками указаны каналы после удаления винтов

Fig. 1. Overview X-ray of the hip joints: on the right — a total hip replacement with a cementless proximal fixation (2019); in the left — a total hip replacement with a cementless proximal fixation. Dislocation of the elements of the bearing (highlighted in red). The arrows indicate the canals after removal of the screws

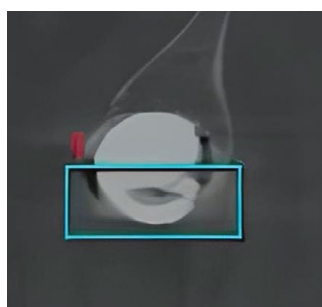
Диагностирован раскол ацетабулярного вкладыша слева (рис. 4). Гистологическое исследование пунктата не проводилось, поскольку лучевых методов диагностики было достаточно.

Рис. 4. МСКТ,
сагиттальная проекция:
раскол керамического
вкладыша

Fig. 4. MSCT, sagittal
projection: fracture
of the ceramic liner

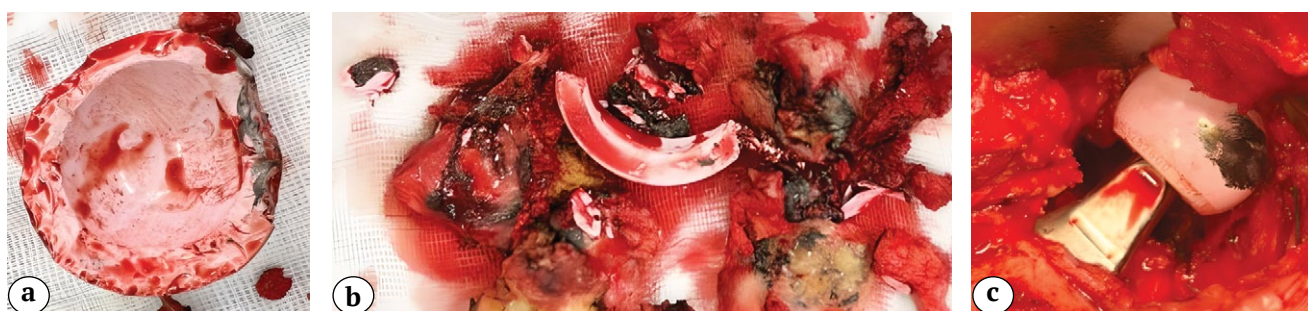
и фибрина. После иссечения капсулы и вывиха бедренного компонента, после установки ранорасширителей типа Хомана за переднюю и заднюю колоны визуально отмечено мультифрагментарное разрушение ацетабулярного керамического вкладыша. Все семь видимых фрагментов керамического вкладыша удалены, их размеры находились в диапазоне от 2×3 мм до 20×20 мм. По краям сохраненных больших фрагментов вкладыша (краевые зоны вкладыша) видны повторяющиеся дефекты по типу «зазубрин». Головка не разрушена. Мобилизован проксимальный отдел бедренной кости, головка эндопротеза удалена (рис. 5).

Рис. 5. Внешний вид фрагментов керамического вкладыша: а — крупный фрагмент керамического вкладыша (центральный) размером 20×20 мм со следами контакта с металлом (черный цвет); б — средние (15×6 мм) и мелкие (2×3 мм) фрагменты с иссеченными окружающими тканями; в — головка бедренного компонента со следами контакта с металлом (черный цвет)

Fig. 5. The appearance of the ceramic liner fragments: a — a large ceramic liner fragment (central) 20×20 mm with signs of metal contact (black); b — medium (15×6 mm) and small fragments (2×3 mm) with excised surrounding tissues; c — femoral head with signs of metal contact (black)
