ANALISIS GANGGUAN PADA *HEATER* MESIN OVEN FUJI 18 KVA DI PT.DMC TEKNOLOGI INDONESIA

Laura Berton Saragih, Setyo Supratno, Seta Samsiana
 Program Studi Teknik Elektro Fakultas Teknik Universitas Islam "45" Bekasi
 Jl Cut Meutia No. 83 Bekasi 17113, Jawa Barat, Indonesia
 Email: laura_berton_saragih@yahoo.com

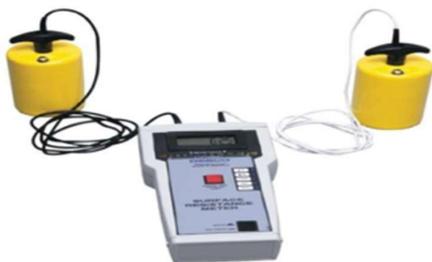
Gambar 5. *Surface resistance tester* MODEL: SRT557

Digunakan untuk mengukur ketahanan *point to point* (Rtt), mengukur permukaan ke tanah dan resistansi permukaan material. Adapun spesifikasi dan Gambar dari alat tersebut ada di Gambar 5.

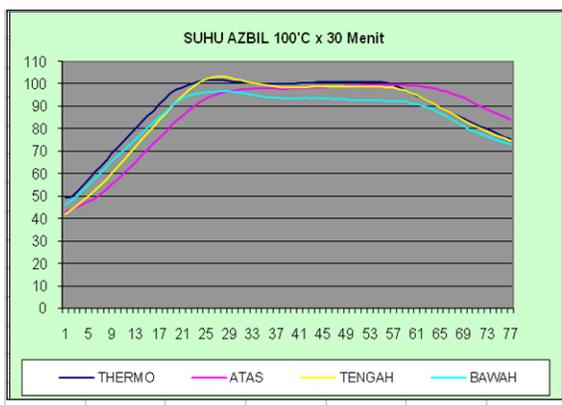
Gambar 11. Grafik pengukuran suhu 100°C

Gambar 11 menunjukkan bahwa pada garis warna biru muda atau posisi dibagian bawah tidak memenuhi spesifikasi standart suhu pengovenan 100°C ± 10°C.

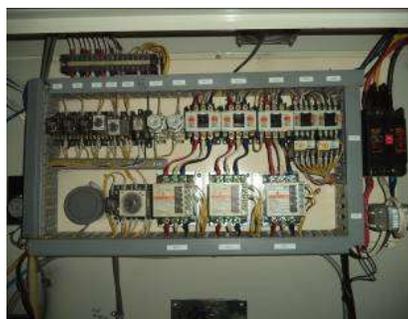
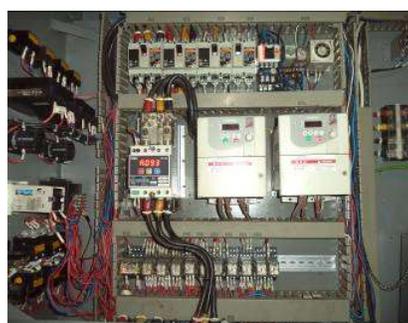
Gambar 13. Pergantian SSR menjadi Digital Power Regulator (a) SSR digunakan 3 pcs pada panel controll (b) Digital Power Regulator dipakai 1 saja di panel kontrol

Mesin oven didalam panel kontrol terdapat *solid state relay* 3 unit sedangkan setelah diganti dengan digital

power regulator hanya dipasang 1 unit saja. Tabel 4.9 dibawah menerangkan kelebihan digital power regulator daripada solid state relay.

Data perbaikan yang sudah dilakukan pada gangguan *heater* dapat dilihat pada Tabel 5. Berdasarkan data gangguan *heater* pada Tabel 5, gangguan pada *heater* yang diakibatkan oleh *solid state relay* lebih fatal kerusakannya dari pada gangguan *heater* yang diakibatkan oleh *thermocontrol*. Di dalam melakukan analisis gangguan pada *heater* mesin oven fuji perlu diketahui faktor penyebab ketidakhandalan pada *heater*. Oleh karena itu diperlukan data dan analisa berdasarkan munculnya permasalahan gangguan *heater* diatas yang berkaitan dengan ketidakhandalan sistem dengan menggunakan *solid state relay*. Gangguan *heater* diakibatkan karena *solid state relay* yang kurang efisien dan untuk mengatasi permasalahan ini dilakukan perbaikan dengan mengganti *solid state relay* menjadi *Digital Power Regulator*. Foto *Digital power regulator* dapat dilihat pada Gambar 12, dan pergantian dari *solid*

state relay menjadi *Digital power regulator* dapat dilihat pada Gambar 13.
