**Evaluación de la sub rasante de la vía prolongación camino  
real tramo: Jr. Huánuco – Jr. Cajamarca, Chimbote-2020**

**Tesis para obtener el título profesional de Ingeniero Civil**

Evaluación de la Sub Rasante de la Vía Prolongación  
Camino Real Tramo: Jr. Huánuco -Jr. Cajamarca,  
Chimbote-2020

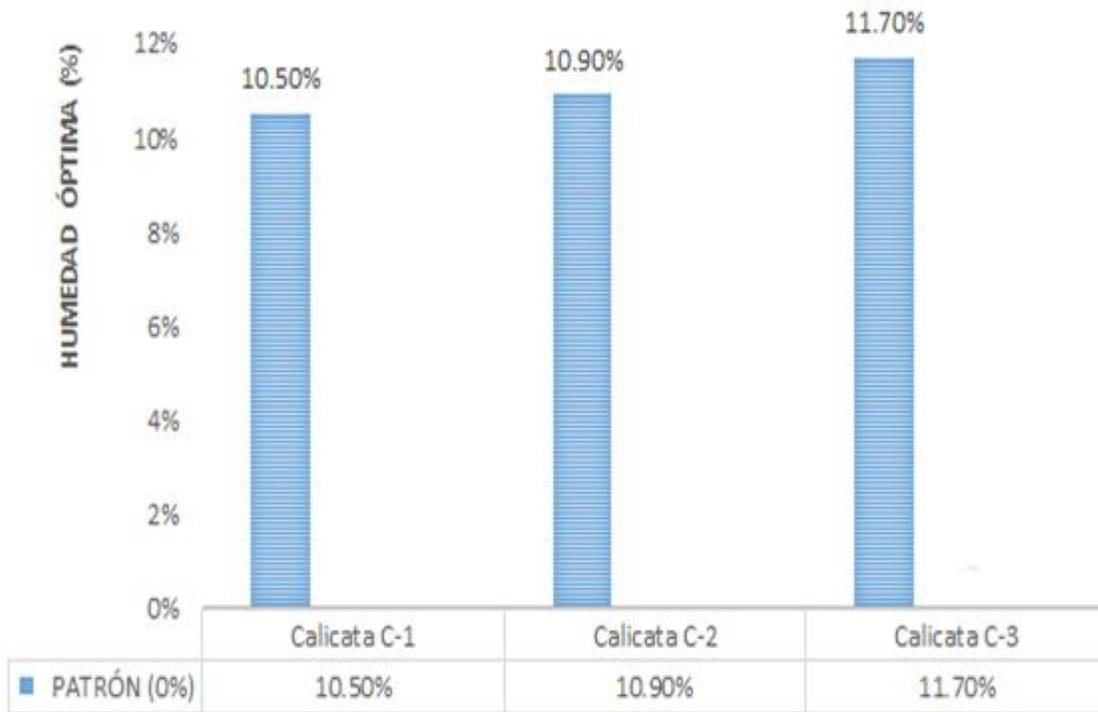
**Figura 4.** *Humedad Óptima (%) del Proctor modificado patrón.*

En esta figura 1 se señala una confrontación de los productos de la humedad óptima en una escala porcentual para poder apreciar la variación de cada una de las calicatas con los resultados obtenidos según anexo N° 47, N° 50, N° 53, apreciando que la calicata C-3 presenta mayor contenido de humedad en relación a la calicata C-1 que presenta menor contenido de humedad.

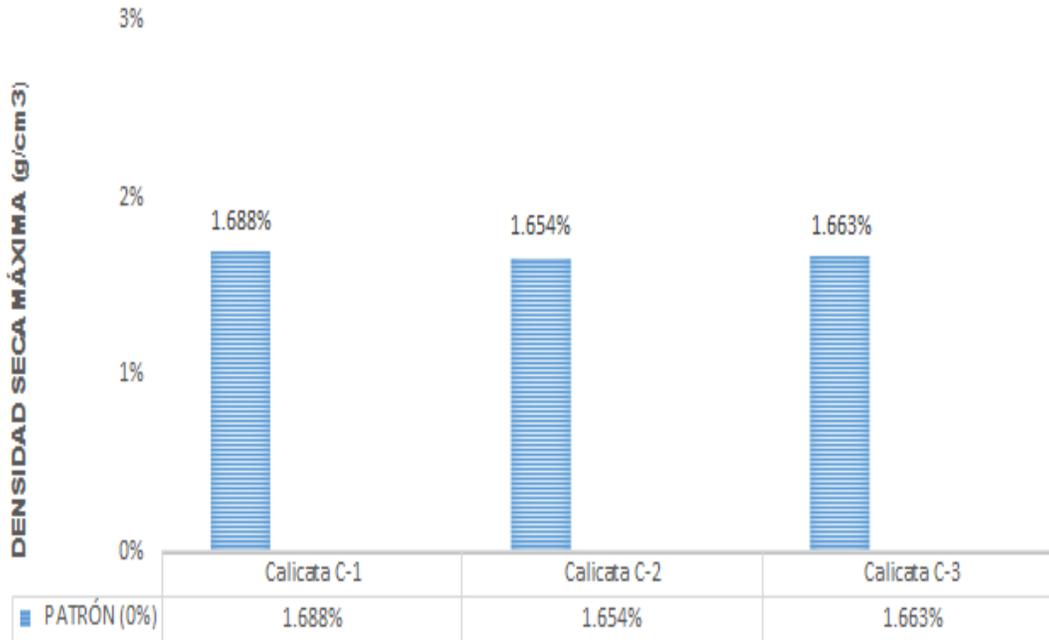
**Figura 5.** *Densidad Seca Máxima (g/cm<sup>3</sup>) del Proctor modificado patrón.*

En esta figura 2 se señala una confrontación de los productos de la densidad seca máxima en una escala porcentual de 0% a 3% para poder apreciar la variación de cada una de las calicatas con los resultados obtenidos según anexo N° 47, N° 50, N° 53, apreciando que la calicata C-1 presenta mayor viscosidad seca en relación a la calicata C-2 que presenta baja densidad seca máxima.

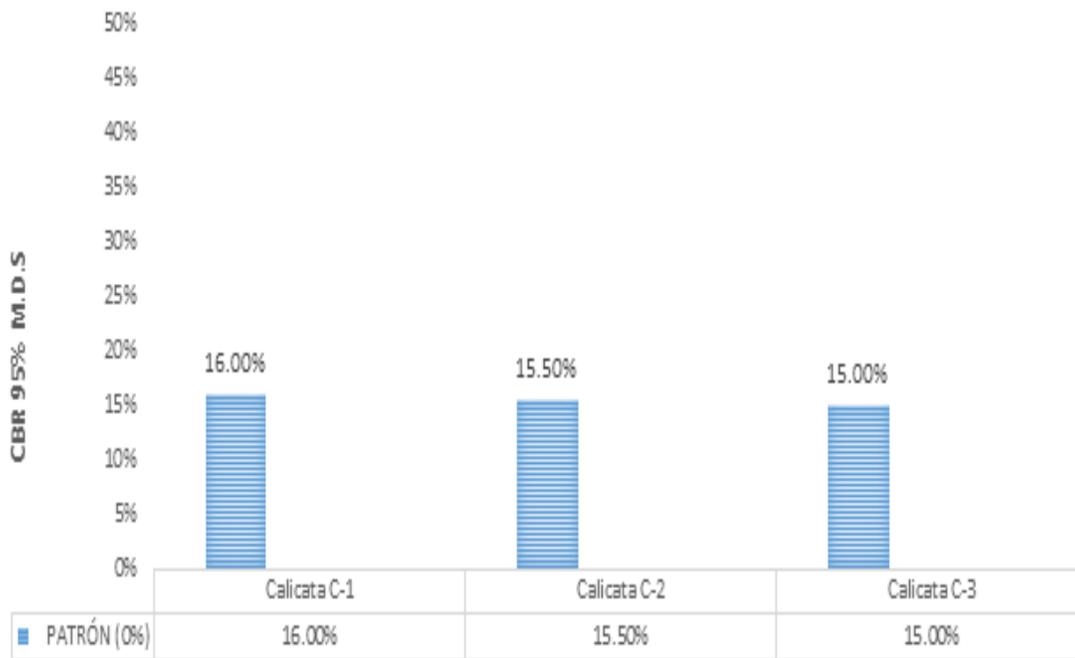
**Figura 6.** CBR al 95% de la máxima densidad seca.

En esta figura 3 se muestra una comparación de los resultados del CBR al 95% en una escala porcentual de 0% a 50% para poder apreciar la variación de cada una de las calicatas con los resultados obtenidos según anexo N° 49, N° 52, N° 55, apreciando que la calicata C-1 presenta mayor CBR en relación a la calicata C-3 que presenta menor CBR, concluyendo que los resultados de las muestras de las tres calicatas son usados para diseño de carreteras.

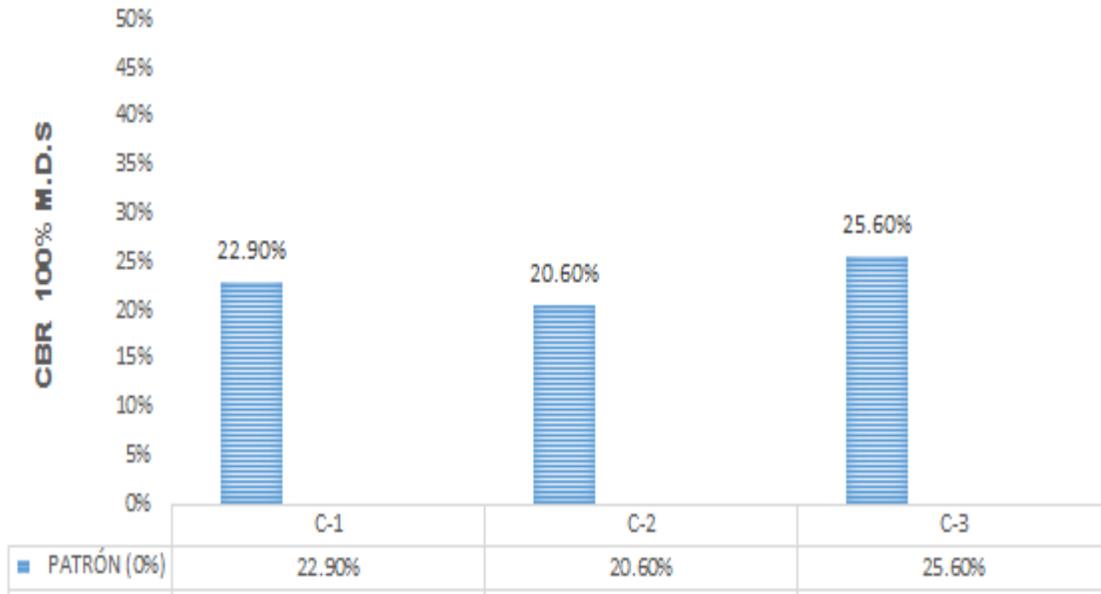
**Figura 7.** CBR al 100% de la máxima densidad seca.

En esta figura 4 se muestra una comparación de los resultados del CBR en una escala porcentual de 0% a 50% para poder apreciar la variación de cada una de las calicatas con los resultados obtenidos según anexo N° 49, N° 52, N° 55, apreciando que la calicata C-3 presenta mayor CBR en relación a la calicata C-2 que presenta menor CBR, concluyendo que los resultados de las muestras de las tres calicatas son óptimos con clasificación de muy buenos según manual de carreteras 2014 para sub rasante.

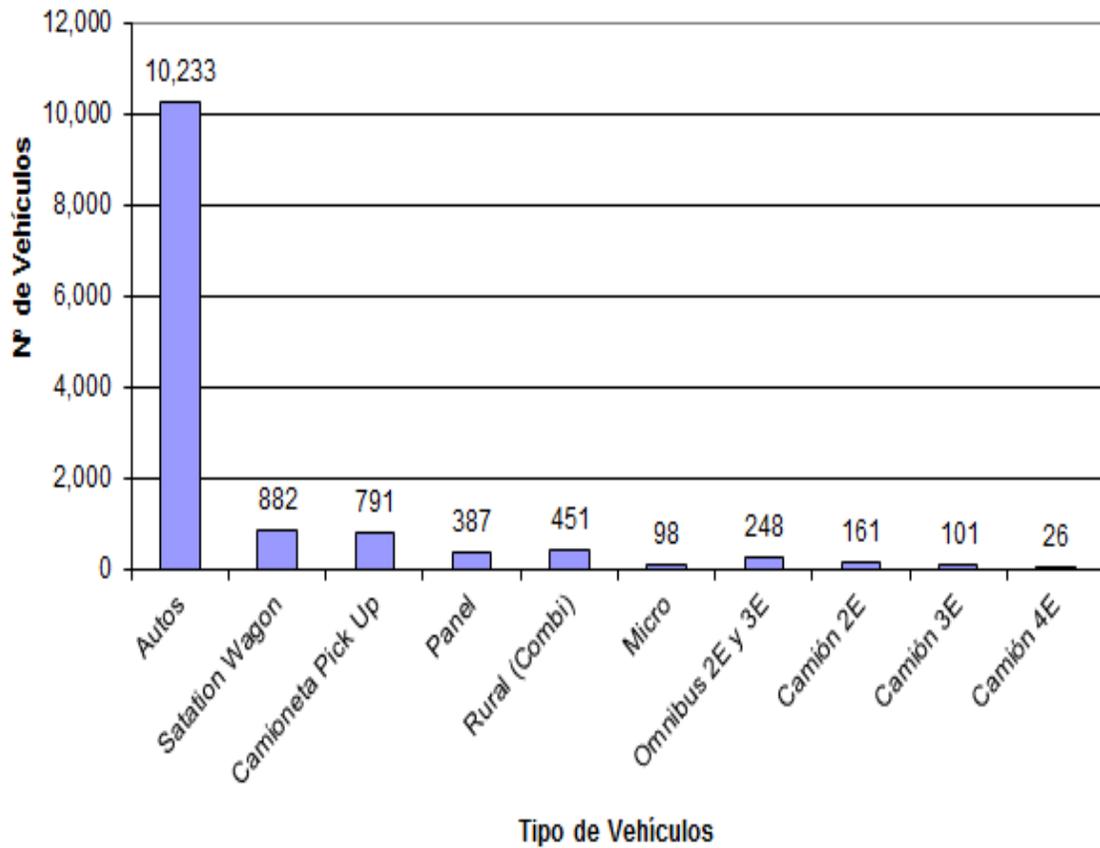
**Figura 8.** *Clasificación vehicular IMD.*

En esta figura 5 se muestra el índice diario total dividido entre los siete días de la semana para poder apreciar el índice medio usual de cada ejemplo de vehículo que circula por la vía de Camino Real, así poder apreciar la diferencia y variación en relación al tránsito de la vía.

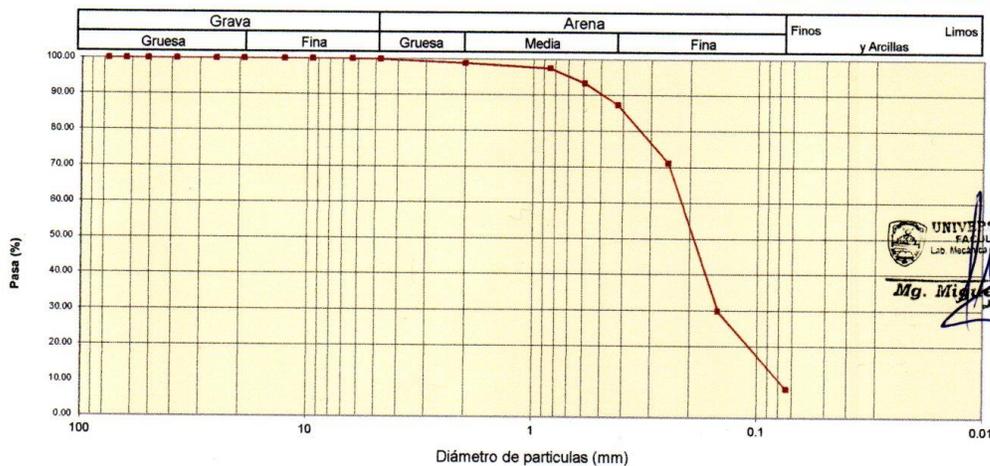
CURVA GRANULOMÉTRICA

Límite líquido LL	0
Límite plástico LP	0
Índice plasticidad IP	0

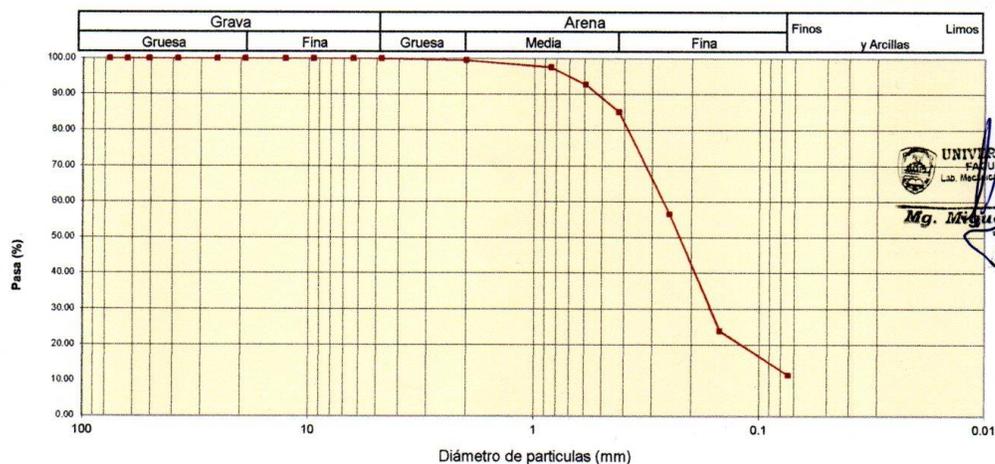
CURVA GRANULOMÉTRICA

Límite líquido LL	0
Límite plástico LP	0
Índice plasticidad IP	0

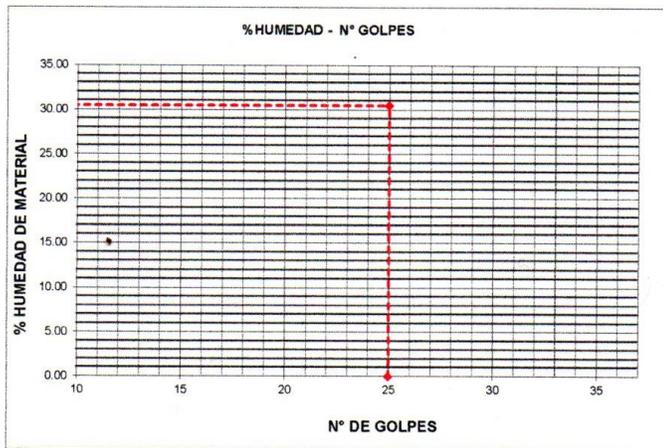
Nro. DE ENSAYO	LIMITE LIQUIDO			LIMITE PLASTICO		
	1	2	3	1	2	3
PESO TARA + SUELO HUMEDO (gr.)	0.00	0.00	0.00	0.00	0.00	0.00
PESO TARA + SUELO SECO (gr.)	0.00	0.00	0.00	0.00	0.00	0.00
PESO DE LA TARA (gr.)	0.00	0.00	0.00	0.00	0.00	0.00
PESO DEL AGUA (gr.)	0.00	0.00	0.00	0.00	0.00	0.00
PESO SUELO SECO (gr.)	0.00	0.00	0.00	0.00	0.00	0.00
CONTENIDO DE HUMEDAD (%)	0.00	0.00	0.00	0.00	0.00	0.00
Nro. DE GOLPES	0	0	0	0.00

LIMITE LIQUIDO	
(MTC E-110,ASTM D-4318 y AASHTO T89)	
LL :	0.00 %

LIMITE PLASTICO	
(MTC E-111,ASTM D-4318 y AASHTO T90)	
LP :	0.00

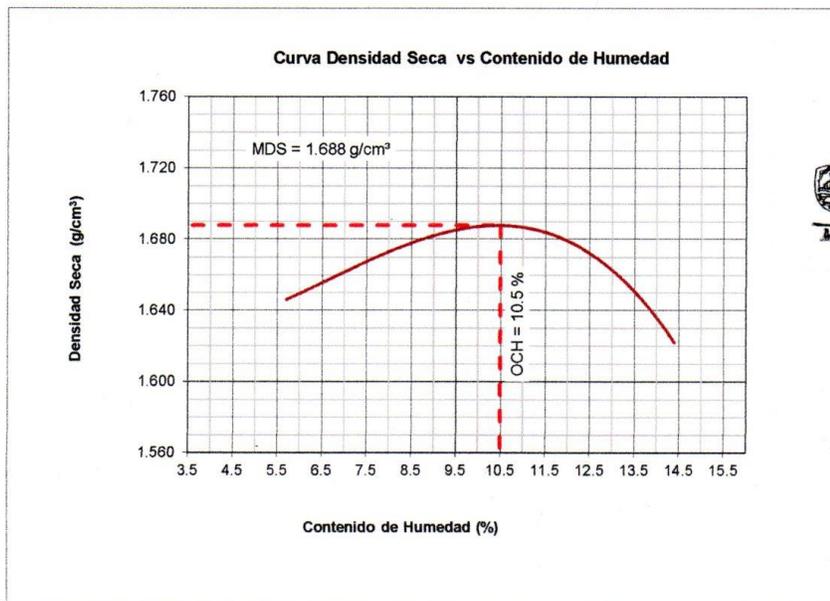
Metodo Compactación:	"A"	Número de Golpes		25
Energía de Compactación Standar	27.7 Kg.cm / cm³			
01 - Peso Suelo Humedo + Molde (g)	3700	3781	3834	3816
02 - Peso del Molde (g)	1979.5	1979.5	1979.5	1981.0
03 - Peso Suelo Humedo (g)	1720.5	1801.0	1854.0	1835.0
04 - Volumen del Molde (cm³)	989.0	989.0	989.0	989.0
05 - Densidad Suelo Humedo (g/cm³)	1.740	1.821	1.875	1.855
06 - Tarro N°	01	02	03	04
07 - Peso suelo humedo + tarro (g)	593.0	551.5	495.0	502.0
08 - Peso suelo seco + tarro (g)	574.0	524.1	466.0	469.0
09 - Peso del agua (g)	19.0	27.4	29.0	33.0
10 - Peso del tarro (g)	242.0	201.0	206.0	239.5
11 - Peso suelo seco (g)	332.0	323.1	260.0	229.5
12 - Contenido de Humedad (%)	5.7	8.5	11.2	14.4
13 - Densidad del Suelo Seco (g/cm³)	1.646	1.678	1.686	1.622

Contenido Optimo Humedad **10.5 %** Densidad Seca Maxima, **1.688 g/cm³**

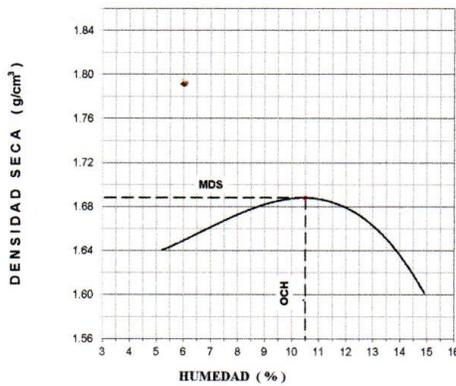
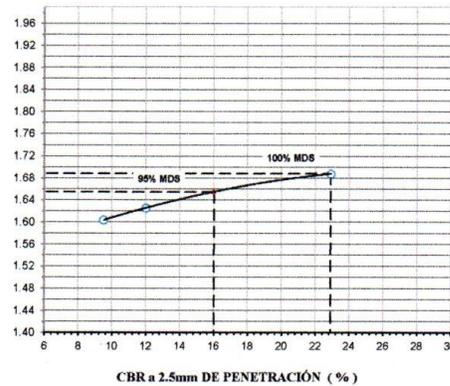
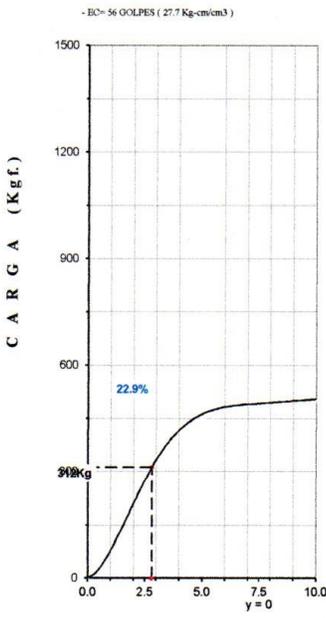
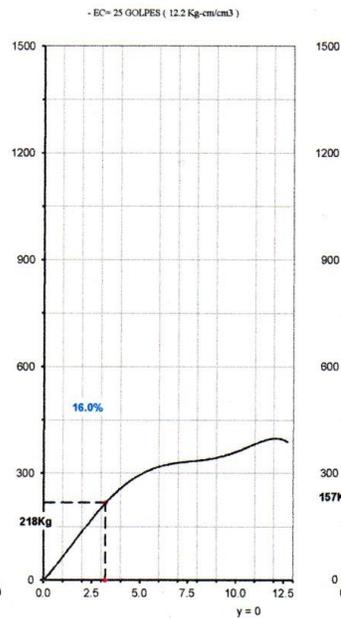
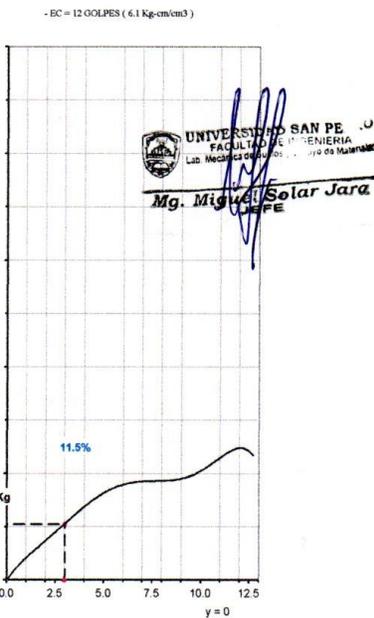
**RELACIÓN DE SOPORTE - CBR [ ASTM D-1883 ]**

SOLICITA : BACH.GIL PONTE EDWAR FABIAN	MÉTODO DE COMPACTACIÓN (ASTM D-1557)	A
TESIS : EVALUACIÓN DE LA SUB RASANTE DE LA VÍA PROLONGACIÓN	MÁXIMA DENSIDAD SECA (gr/cm <sup>3</sup> )	1.688
CAMINO REAL TRAMO JR. HUÁNUCO-JR. CAJAMARCA, CHIMBOTE-2020	ÓPTIMO CONTENIDO DE HUMEDAD (%)	10.5
	CBR AL 100% DE LA M.D.S. (%)	22.9
MATERIAL : SUB RASANTE - C-1	CBR AL 95% DE LA M.D.S. (%)	16.0
	EMBEBIDO : 4 DIAS	EXPANSIÓN : 0.2 %
FECHA : 08-Sep-2020	ABSORCIÓN : 19.0 %	HUMEDAD DE PENETRACIÓN : 29.5 %

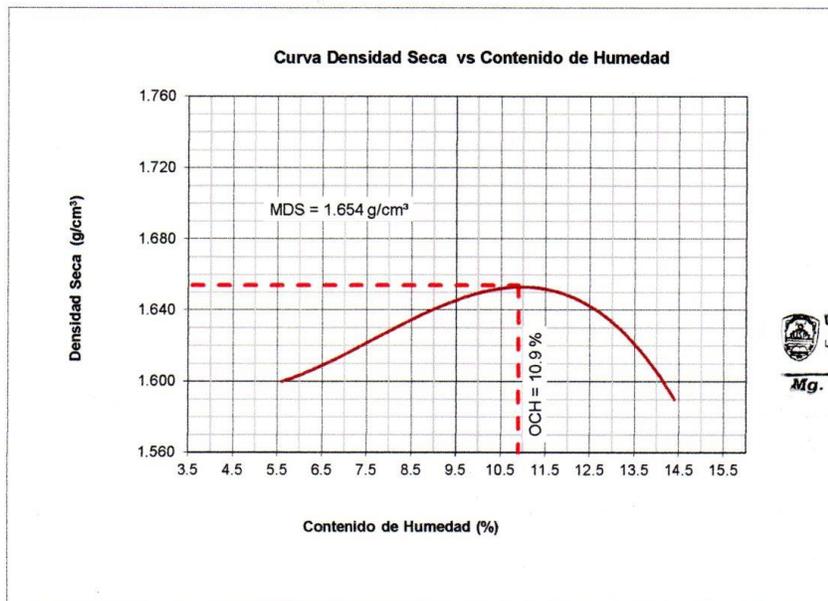
Metodo Compactación:	"A"	Número de Golpes		
Energía de Compactación Standar	27.7 Kg.cm / cm³			
01 - Peso Suelo Humedo + Molde (g)	3650	3728	3794	3780
02 - Peso del Molde (g)	1979.5	1979.5	1979.5	1981.0
03 - Peso Suelo Humedo (g)	1670.5	1748.5	1814.8	1799.2
04 - Volumen del Molde (cm³)	989.0	989.0	989.0	989.0
05 - Densidad Suelo Humedo (g/cm³)	1.689	1.768	1.835	1.819
06 - Tarro N°	01	02	03	04
07 - Peso suelo humedo + tarro (g)	721.0	509.5	527.2	483.5
08 - Peso suelo seco + tarro (g)	693.8	485.9	490.9	443.3
09 - Peso del agua (g)	27.2	23.6	36.3	40.2
10 - Peso del tarro (g)	207.5	200.0	161.0	165.0
11 - Peso suelo seco (g)	486.3	285.9	329.9	278.3
12 - Contenido de Humedad (%)	5.6	8.3	11.0	14.4
13 - Densidad del Suelo Seco (g/cm³)	1.600	1.632	1.653	1.590

Contenido Optimo Humedad **10.9 %** Densidad Seca Maxima, **1.654 g/cm³**

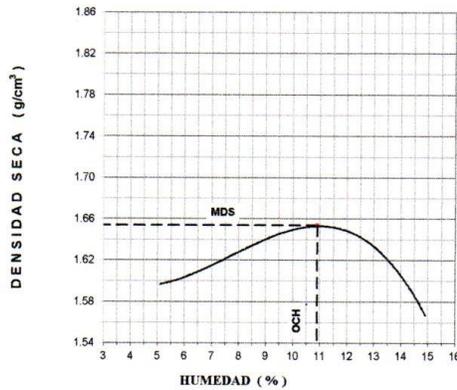
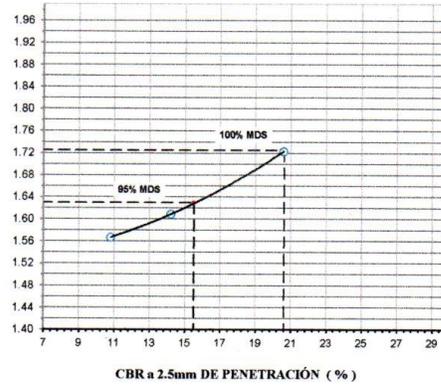
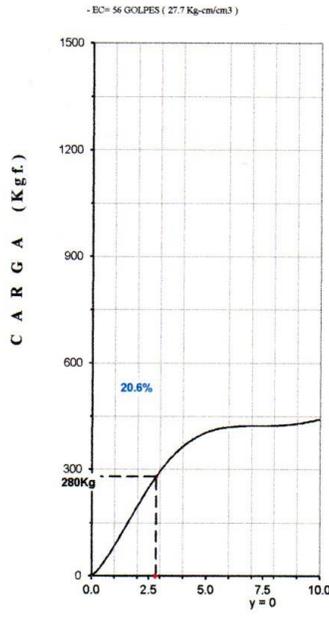
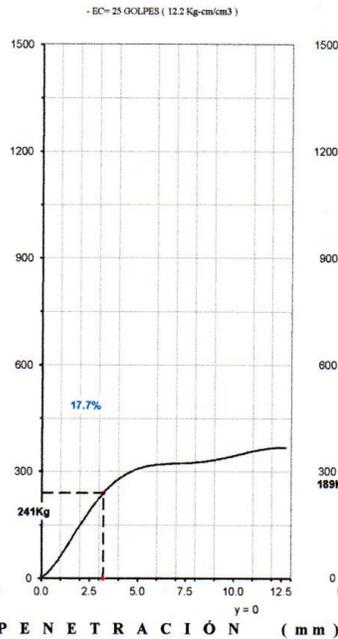
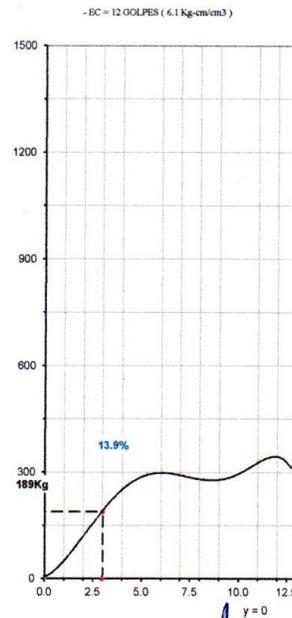
**RELACIÓN DE SOPORTE - CBR [ ASTM D-1883 ]**

SOLICITA : BACH.GIL PONTE EDUAR FÁBIAN	MÉTODO DE COMPACTACIÓN (ASTM D-1557)	A
TESIS : EVALUACIÓN DE LA SUB RASANTE DE LA VÍA PROLONGACIÓN	MÁXIMA DENSIDAD SECA (g/cm <sup>3</sup> )	1.654
CAMINO REAL TRAMO JR. HUÁNUCO-JR. CAJAMARCA, CHIMBOTE-2020	ÓPTIMO CONTENIDO DE HUMEDAD (%)	10.9
	CBR AL 100% DE LA M.D.S. (%)	20.6
MATERIAL : SUB RASANTE - C-2	CBR AL 95% DE LA M.D.S. (%)	15.5
	EMBEBIDO : 4 DIAS	EXPANSIÓN : 0.4 %
FECHA : 08-Sep-2020	ABSORCIÓN : 19.7 %	HUMEDAD DE PENETRACIÓN : 30.6 %

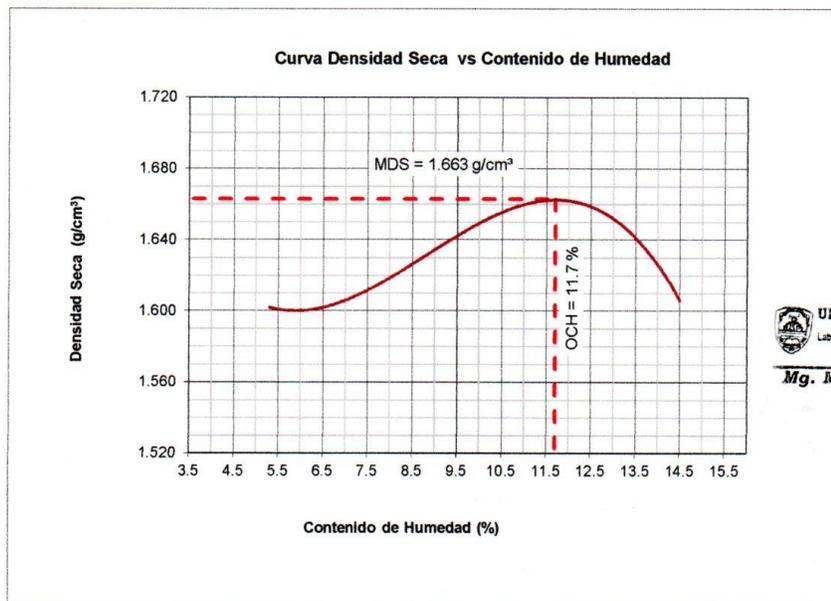
Metodo Compactación:	"A"	Número de Golpes		25
Energía de Compactación Standar	27.7 Kg.cm / cm³			
01 - Peso Suelo Humedo + Molde (g)	3648	3728	3811	3800
02 - Peso del Molde (g)	1979.5	1979.5	1979.5	1981.0
03 - Peso Suelo Humedo (g)	1668.5	1748.5	1831.5	1819.0
04 - Volumen del Molde (cm³)	989.0	989.0	989.0	989.0
05 - Densidad Suelo Humedo (g/cm³)	1.687	1.768	1.852	1.839
06 - Tarro N°	01	02	03	04
07 - Peso suelo humedo + tarro (g)	551.5	470.0	559.0	529.5
08 - Peso suelo seco + tarro (g)	533.6	445.8	522.8	470.8
09 - Peso del agua (g)	17.9	24.2	36.2	58.7
10 - Peso del tarro (g)	198.0	164.5	205.2	65.9
11 - Peso suelo seco (g)	335.6	281.3	317.6	404.9
12 - Contenido de Humedad (%)	5.3	8.6	11.4	14.5
13 - Densidad del Suelo Seco (g/cm³)	1.602	1.628	1.662	1.606

Contenido Optimo Humedad **11.7 %** Densidad Seca Maxima, **1.663 g/cm³**

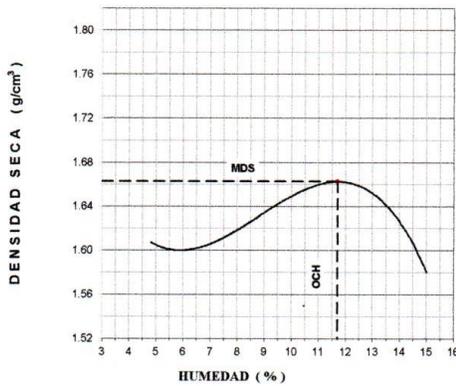
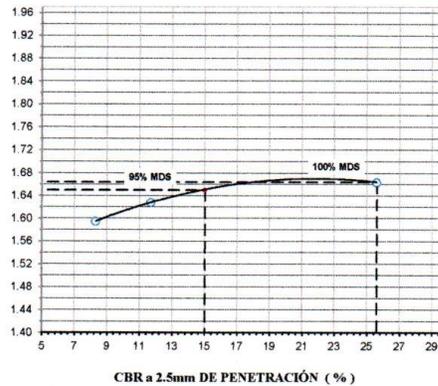
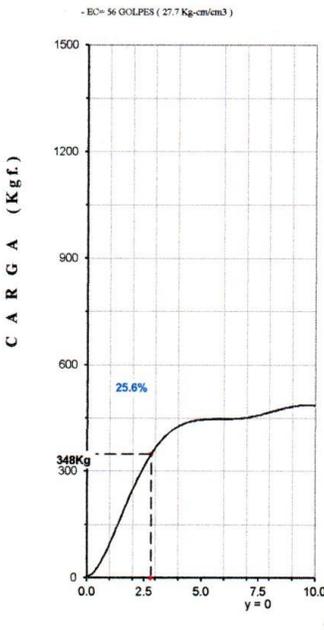
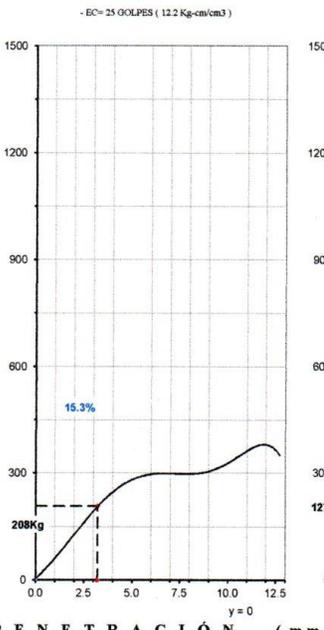
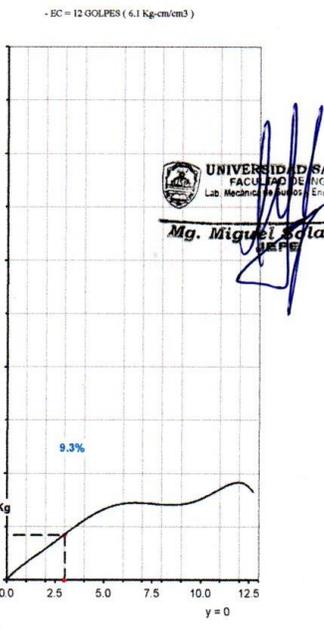
**RELACIÓN DE SOPORTE - CBR [ ASTM D-1883 ]**

SOLICITA : BACH GIL PONTE EDUAR FABIAN	MÉTODO DE COMPACTACIÓN (ASTM D-1557)	A
TESIS : EVALUACIÓN DE LA SUB RASANTE DE LA VÍA PROLONGACIÓN	MÁXIMA DENSIDAD SECA (gr/cm <sup>3</sup> )	1.663
CAMINO REAL TRAMO JR. HUÁNUCO-JR. CAJAMARCA, CHIMBOTE-2020	ÓPTIMO CONTENIDO DE HUMEDAD (%)	11.7
	CBR AL 100% DE LA M.D.S. (%)	25.6
MATERIAL : SUB RASANTE - C-3	CBR AL 95% DE LA M.D.S. (%)	15.0
	EMBEBIDO : 4 DIAS	EXPANSIÓN : 0.5 %
FECHA : 08-Set-2020	ABSORCIÓN : 19.0 %	HUMEDAD DE PENETRACIÓN : 30.7 %

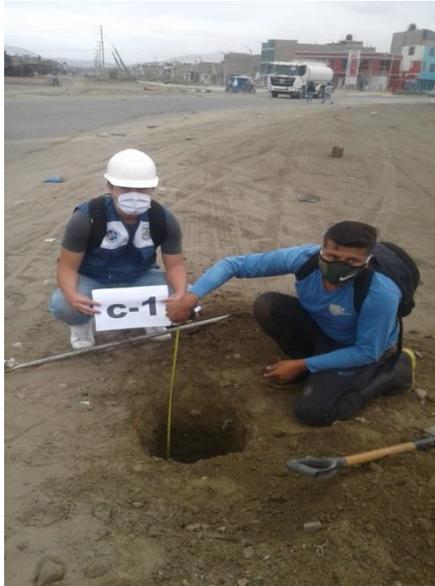
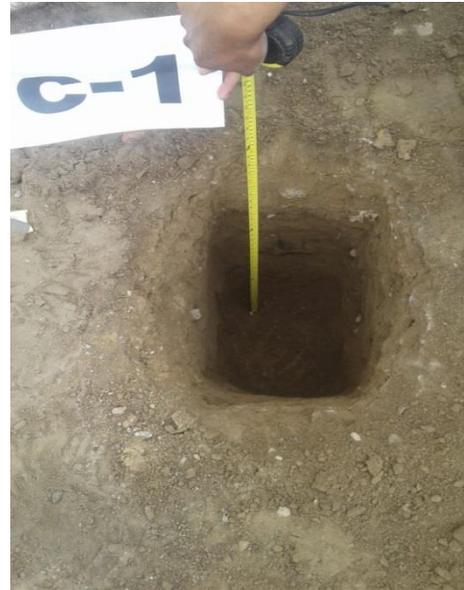
**FIGURA N°11:** Calicata C-1 para extracción de muestra.

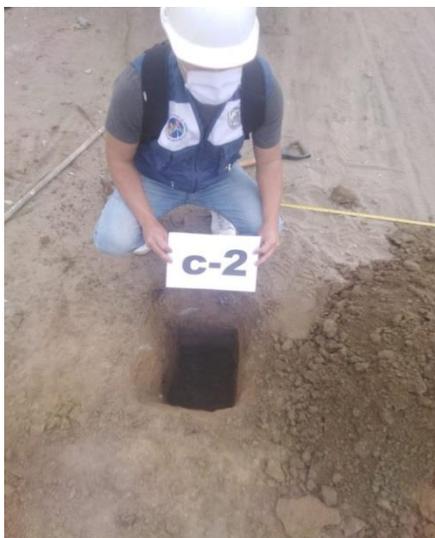
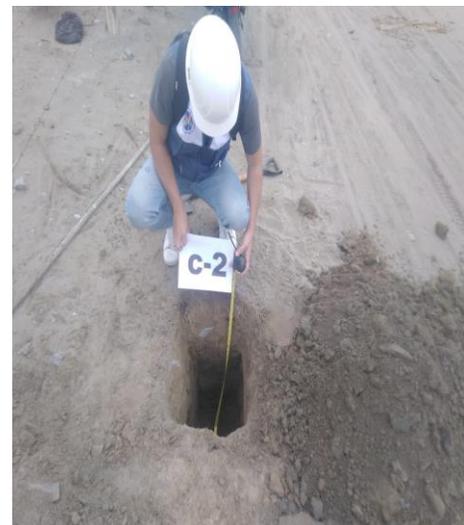
**FIGURA N°12:** Calicata C-2 para extracción de muestra.

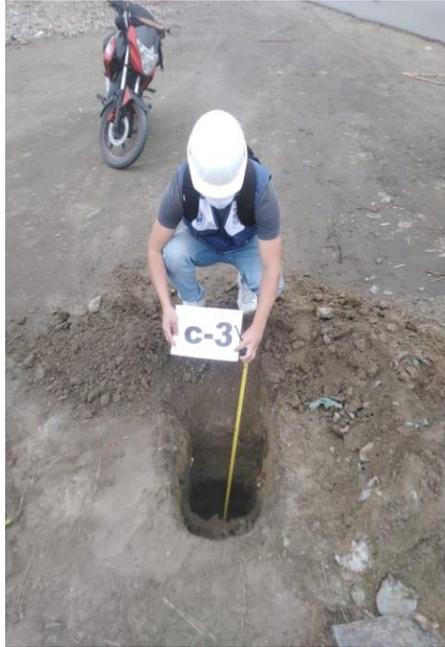
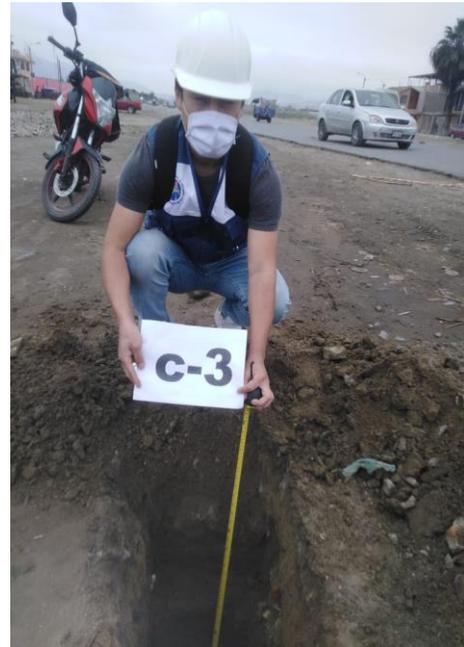
**FIGURA N°13:** Calicata C-3 para extracción de muestra.

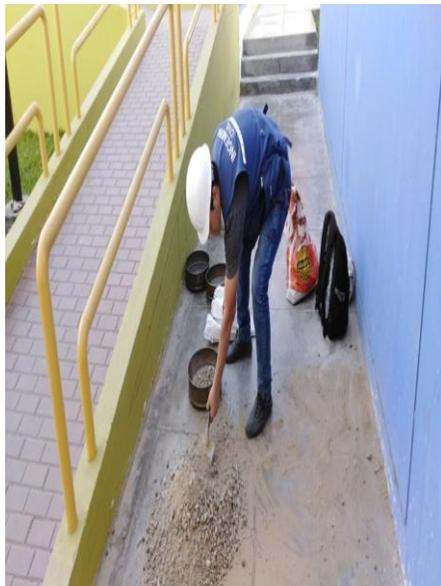
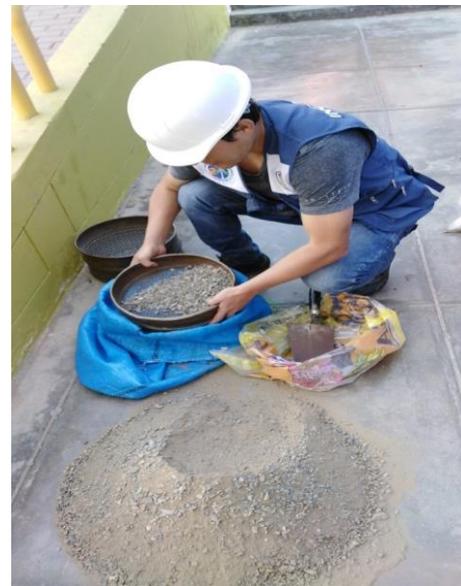
**FIGURA N°14:** Proceso de tamizado pasante por las mallas 3/4 ,3/8, N.4.

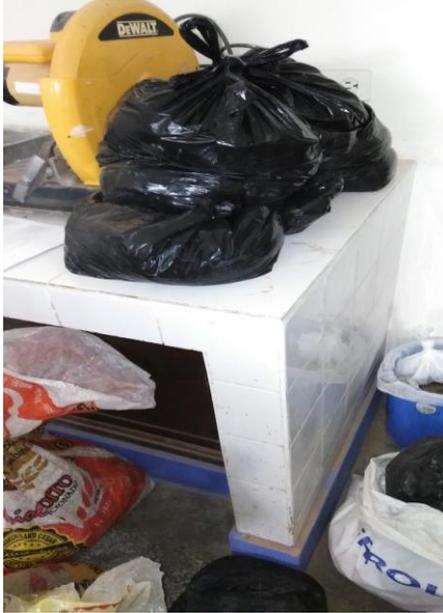
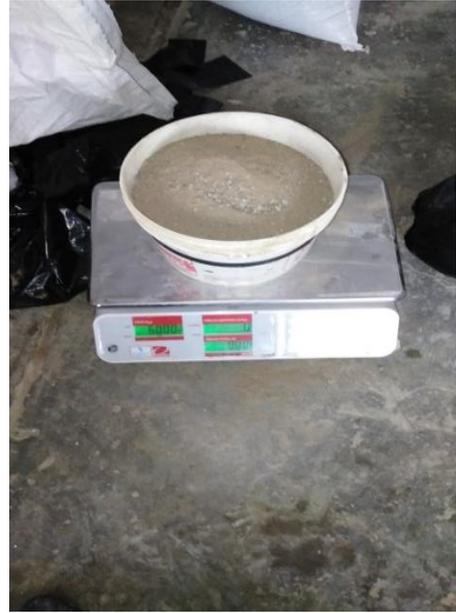
**FIGURA N°15:** Proceso para pesado y recolección de la muestra de 6 kilos.

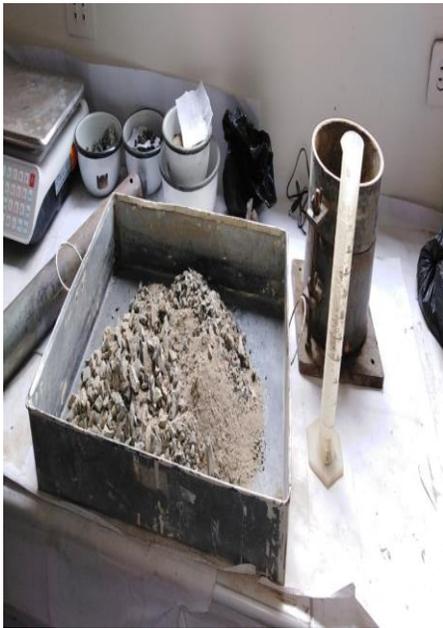
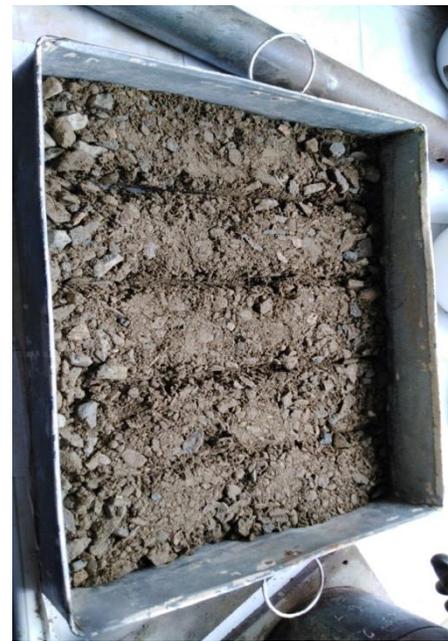
**FIGUR A N°16:** Porcentaje de agua en 3%,5%,7% agregado a muestra.

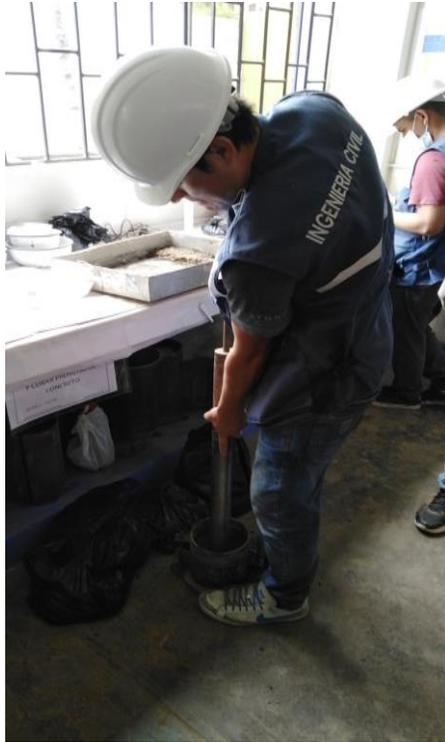
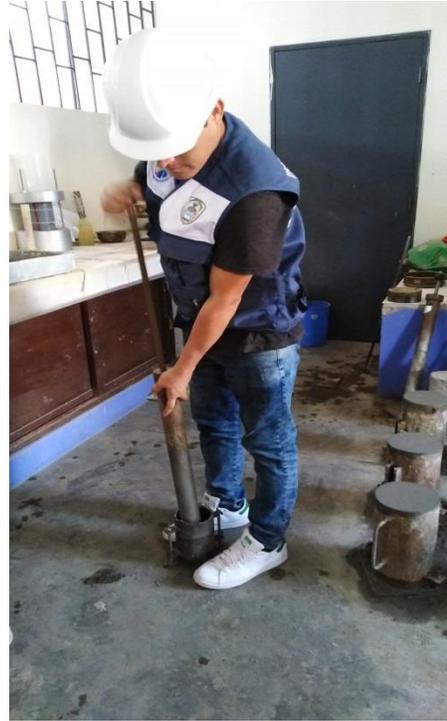
**FIGURA N°17:** Proceso de proctor modificado.

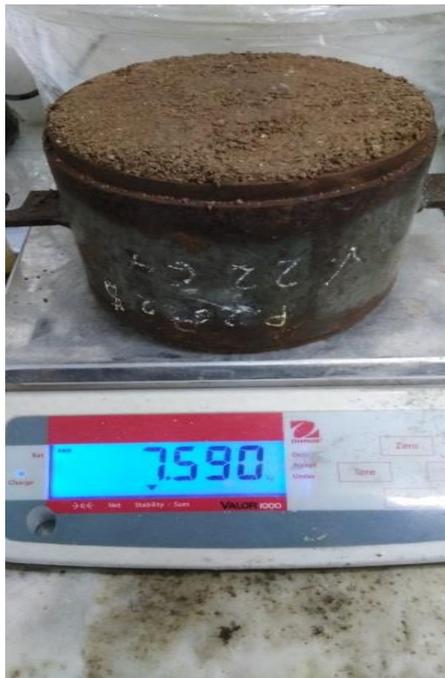
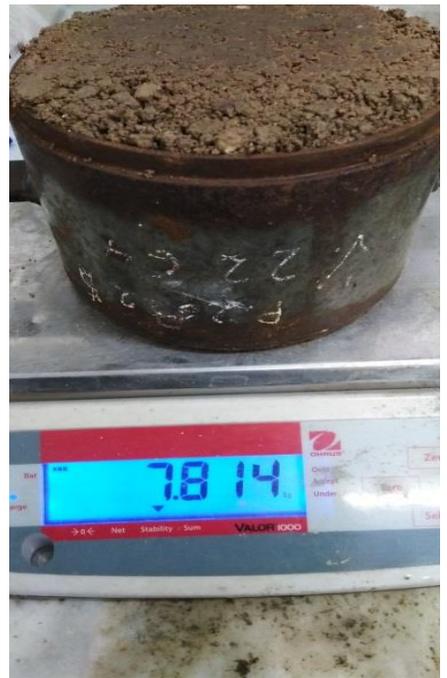
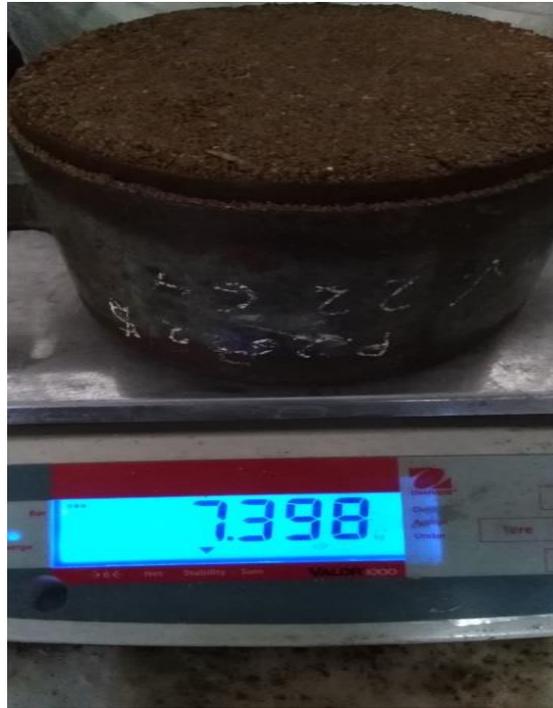
**FIGURA N°18:** Peso de muestra húmeda.

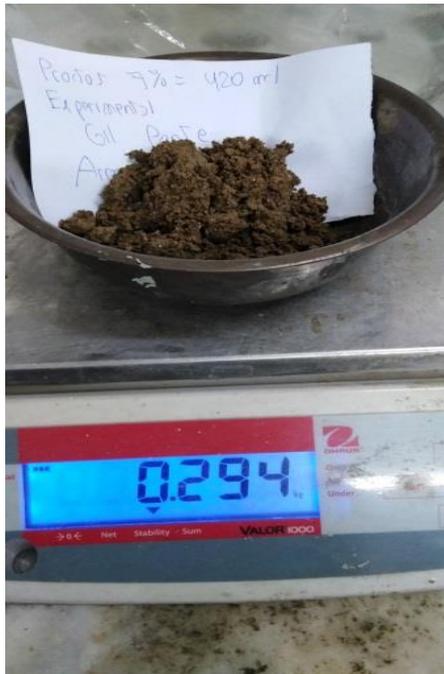
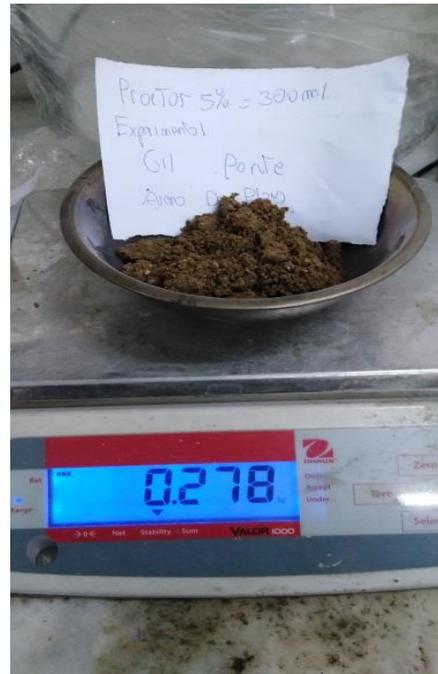
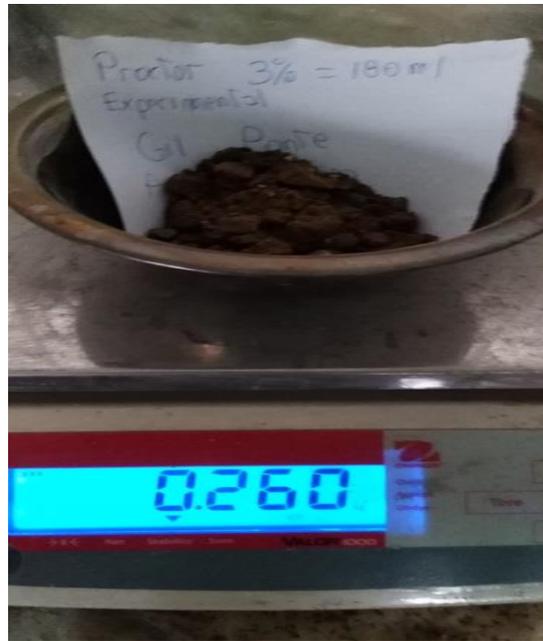
FIGURA N°19: Peso de muestra en tara para horno.

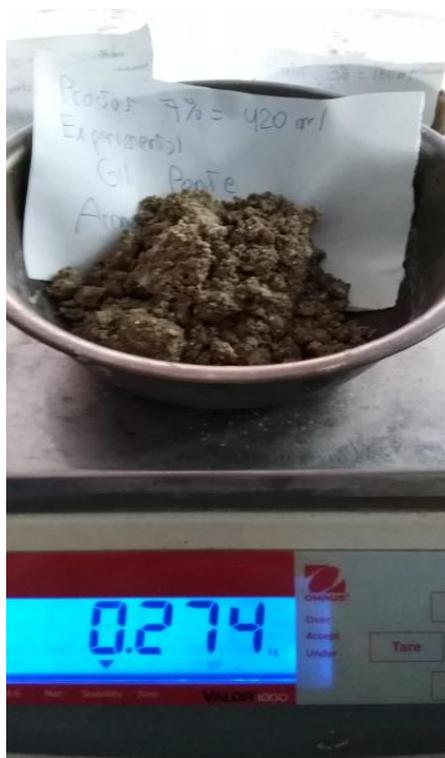
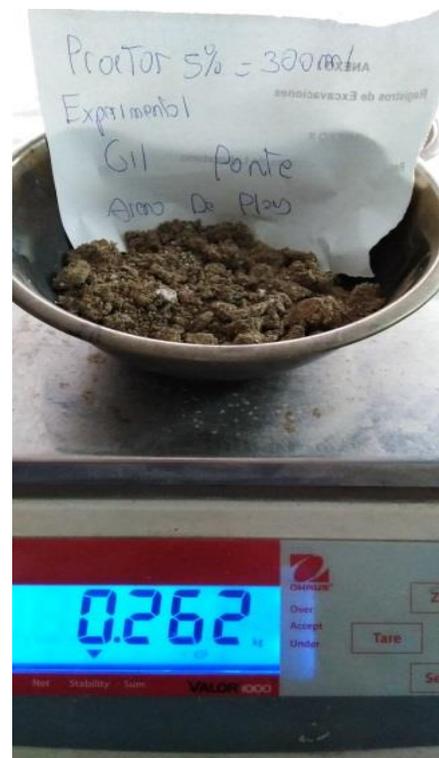
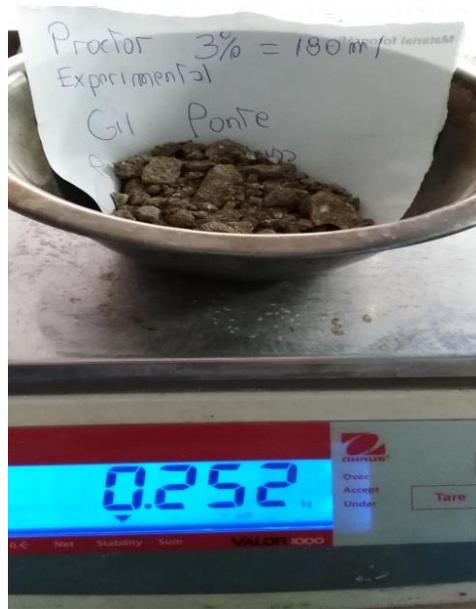
**FIGURA N°20:** Muestra seca después de 24 horas en horno.

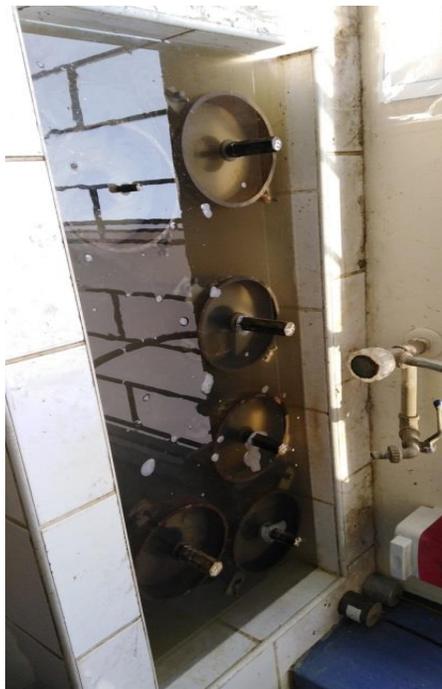
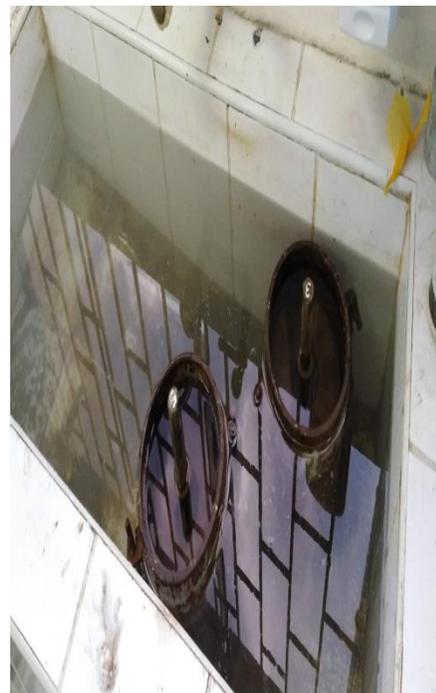
**FIGURA N°21:** Muestra de CBR en agua.

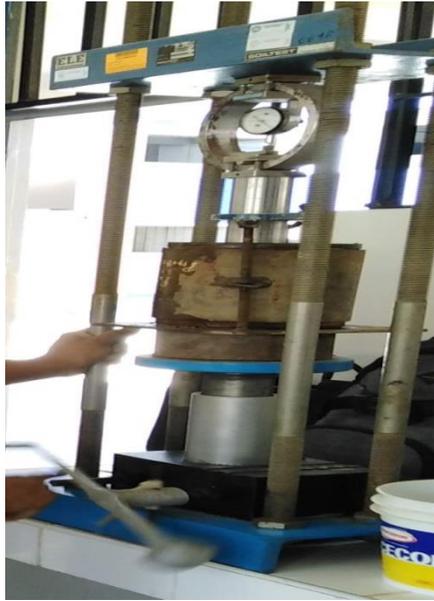
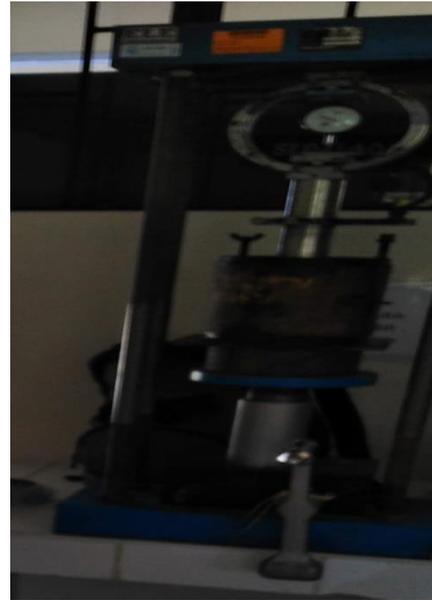
**FIGURA N°22:** Lectura de dial de penetración estándar.
