"Decenio de las Personas con Discapacidad en el Perú"
"Año de la consolidación del Mar de Grau"**INFORME N° 079-2016-OEFA/DE-SDCA**

Asunto : Informe de monitoreo ambiental de calidad de agua y sedimento, realizado en la cuenca baja del río Grande, distrito de Changuillo, provincia Nazca, departamento Ica durante febrero de 2015.

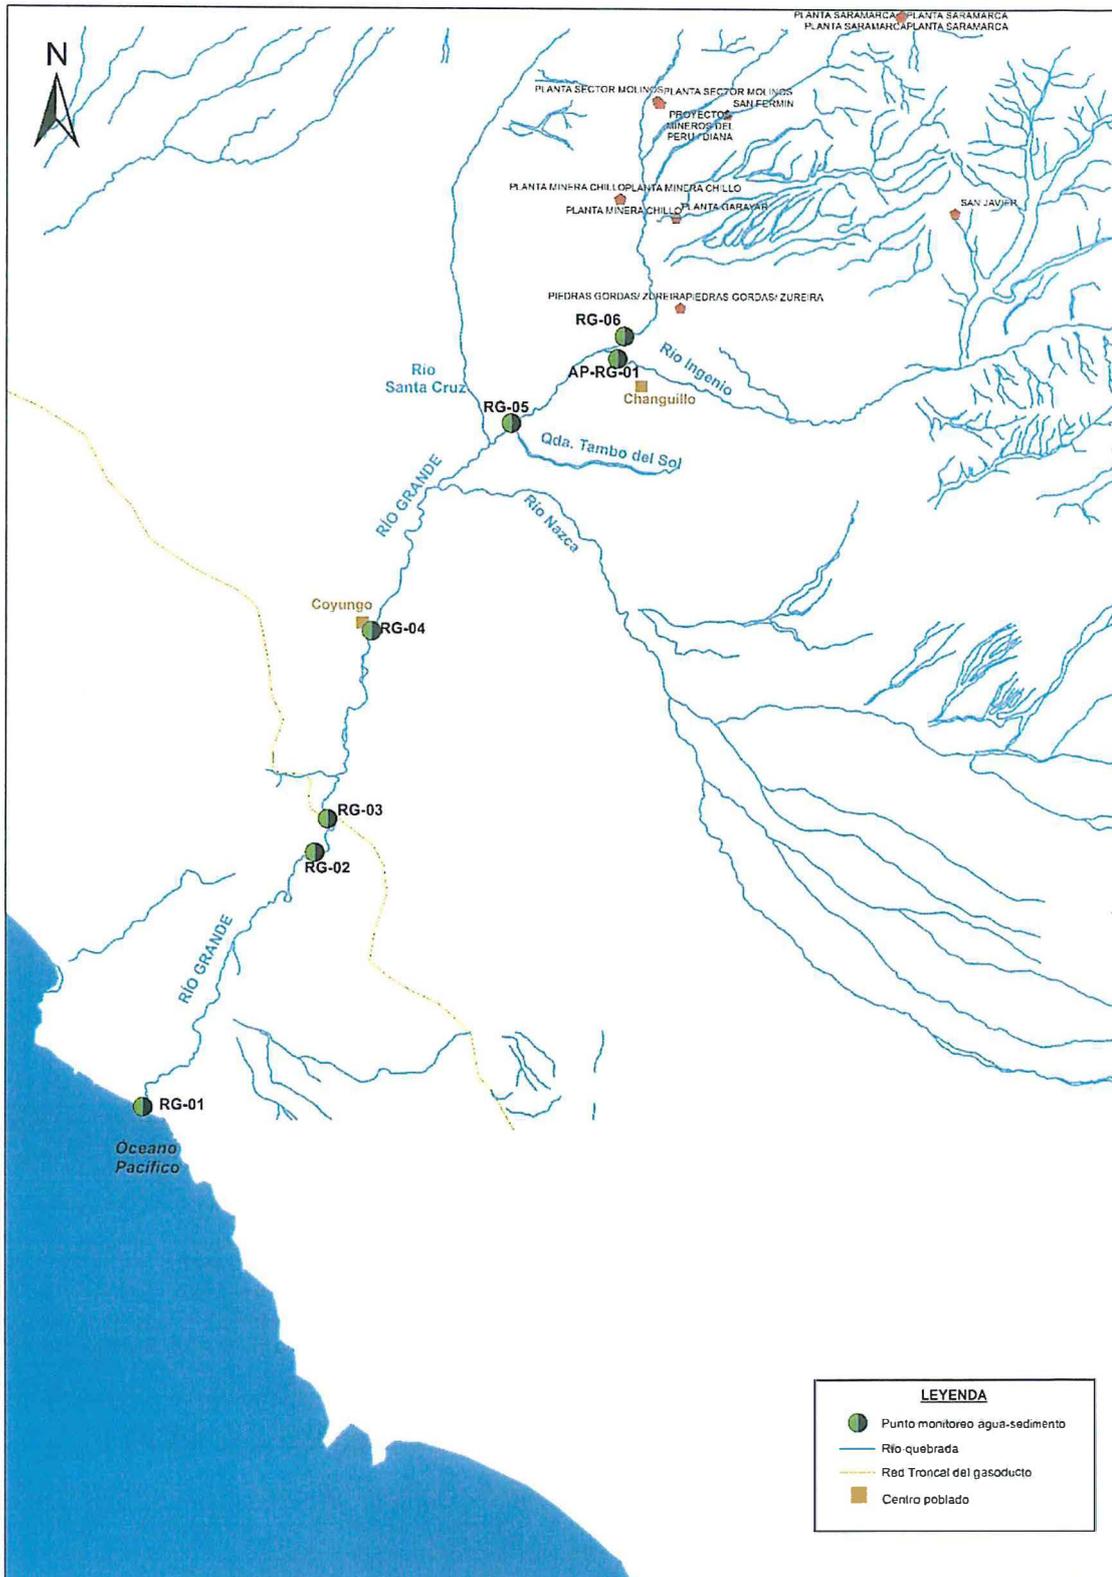
Gráfico N°1: Diagrama fluvial de la cuenca baja del río Grande

15. En la Gráfico N° 1 se muestra el diagrama fluvial de los puntos de monitoreo evaluados. En la parte alta del ámbito de monitoreo se ubicó el punto RG-06 en el río Grande, antes de su confluencia con el río Ingenio (punto AP-RG-01). Mientras el río Grande surca la costa, recibe el aporte de una pequeña quebrada llamada Tambo del Sol, justo aguas abajo de la unión con esta quebrada se tomó una muestra, la cual se codificó como RG-05.
16. Luego, tras el aporte de agua de los ríos Santa Cruz y Nazca al río Grande, se tomó una muestra reconocida como RG-04, la cual es la última que se ubica en la franja de actividad agrícola existente desde la parte alta del ámbito de monitoreo. Los puntos RG-03, RG-02 y RG-01 se tomaron aguas abajo del ducto de transporte de gas de la empresa Contugas hasta la desembocadura del río Grande al Océano Pacífico.

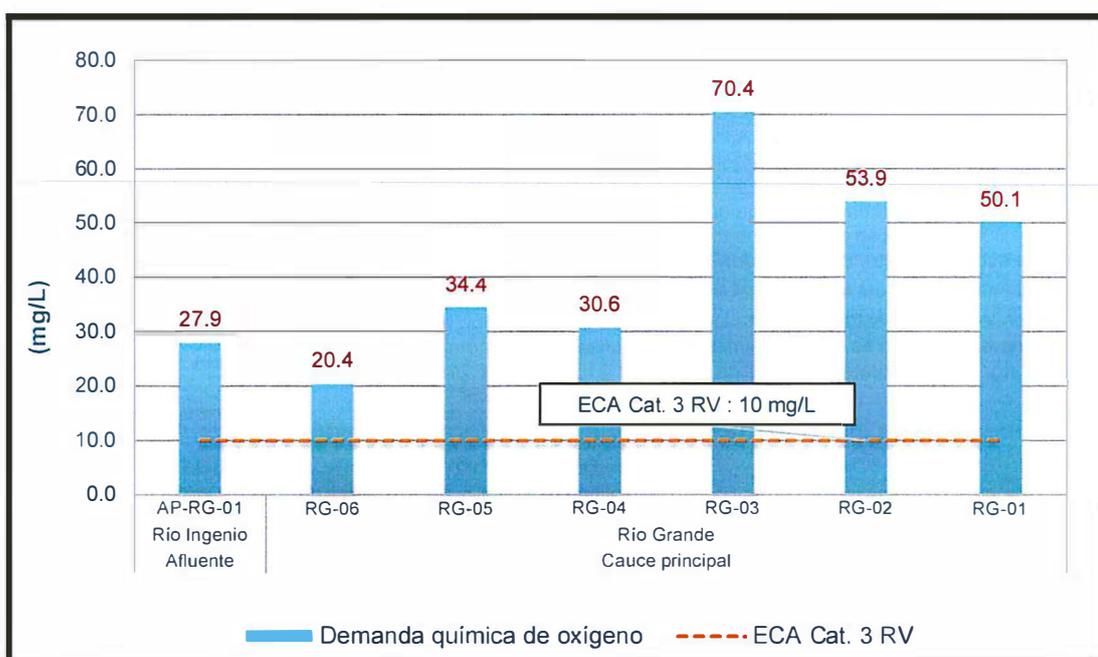
Gráfico N° 1: Demanda química de oxígeno en agua superficial

31. En el Gráfico N° 2 se observa que las concentraciones de DQO en todos los puntos de monitoreo excedieron el máximo valor establecido en el ECA para agua (10 mg/L).
32. Tomando en cuenta lo anteriormente señalado, se observa que para el presente monitoreo se encontraron bajos niveles de DBO, en comparación con la DQO (ver Tabla N° 4), es decir, existen otros compuestos oxidantes no biodegradables⁸ que estarían

afectando la DQO. Precisamente las concentraciones de hierro total registradas en los puntos de monitoreo RG-03 y RG-06 estarían influenciando estos resultados de la DQO en este caso (ver Tabla N°4).

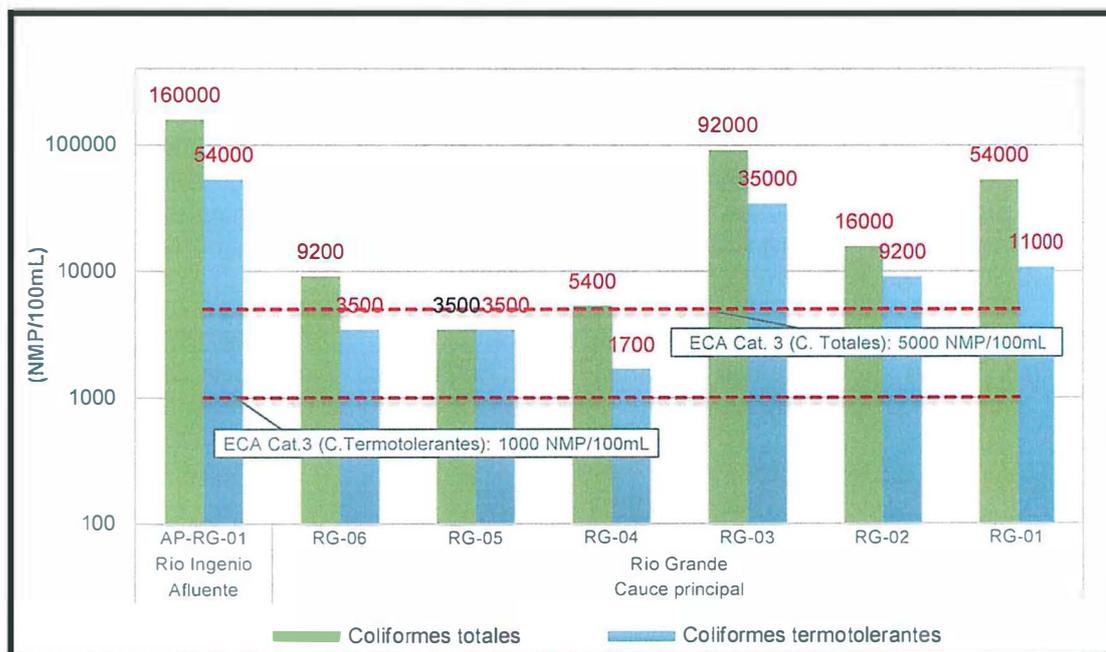
Gráfico N° 2: Coliformes termotolerantes y totales en agua superficial

36. En el Gráfico N° 2 se observa que en los puntos monitoreados en el río Grande y su afluente (río Ingenio) se registraron cantidades de C. termotolerantes y C. totales que

excedieron los valores máximos de los ECA para agua (C. Termotolerantes: 1000 NMP/100mL y C. Totales: 5000 NMP/100mL), excepto en el punto RG-05, el cual registró un resultado de 3500 NMP/100mL para coliformes totales, cuyo valor estuvo por debajo del valor ECA.

37. Teniendo en cuenta lo anteriormente descrito, en todos los puntos se han encontrado elevadas cantidades de C. termotolerantes cuya presencia estaría relacionada a factores como la existencia de actividades domésticas (vertimientos de aguas residuales) y agropecuarias (heces de ganado). Sin embargo, se puede advertir también, una alta variabilidad en los resultados registrados, ello podría estar influenciado por la presencia de materia orgánica y la existencia fenómenos de autodepuración a lo largo de los cauces de los cuerpos de agua evaluados.

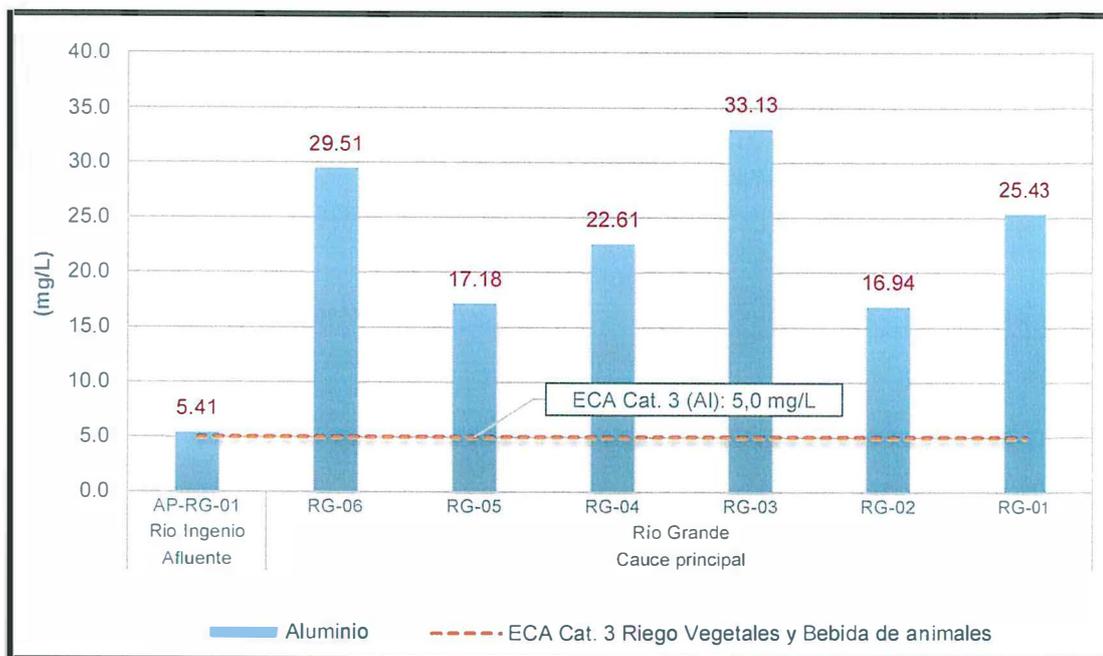
Gráfico N° 3: Concentración de aluminio total en agua superficial

41. En el Gráfico N° 3 se observa que todos los puntos monitoreados en el río Grande y su afluente, el río Ingenio, registraron concentraciones de aluminio que excedieron el máximo valor establecido en el ECA para agua (5,0 mg/L).

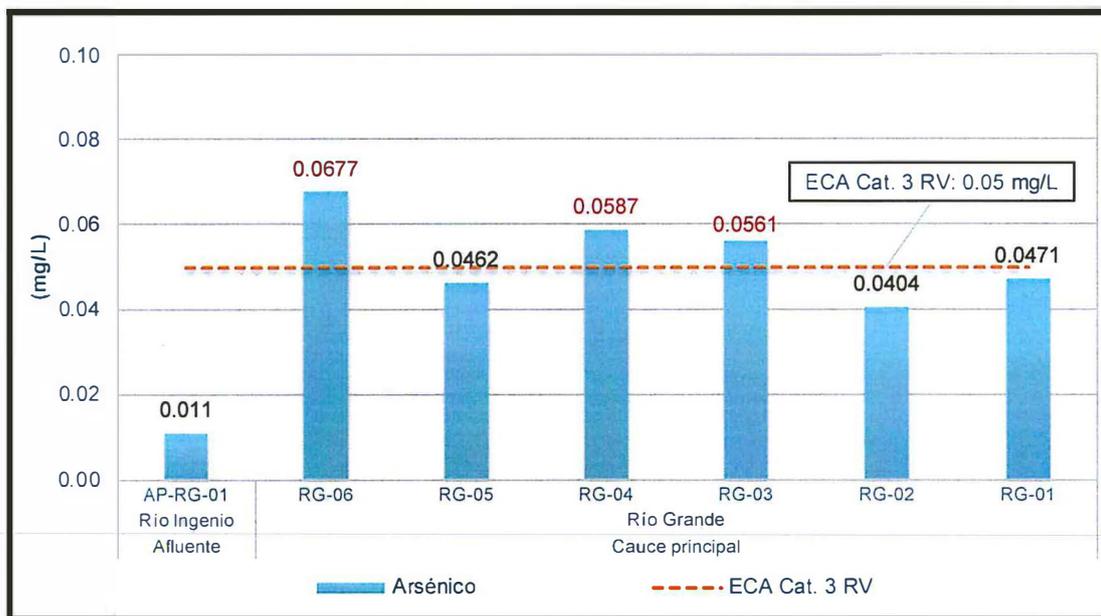
Gráfico N° 4: Concentración de arsénico total en agua superficial

46. En el Gráfico N° 4 se observa que las concentraciones de arsénico en los puntos RG-06 (río Grande, a la altura del puente que une el distrito de Changuillo con la zona de Coyungo), RG-04 (río Grande a la altura de la Hacienda Coyungo) y RG-03 (intersección del río Grande con la troncal del gasoducto altura de la progresiva Kp 156) excedieron el máximo valor de 0,05 mg/L establecido en el ECA para agua.

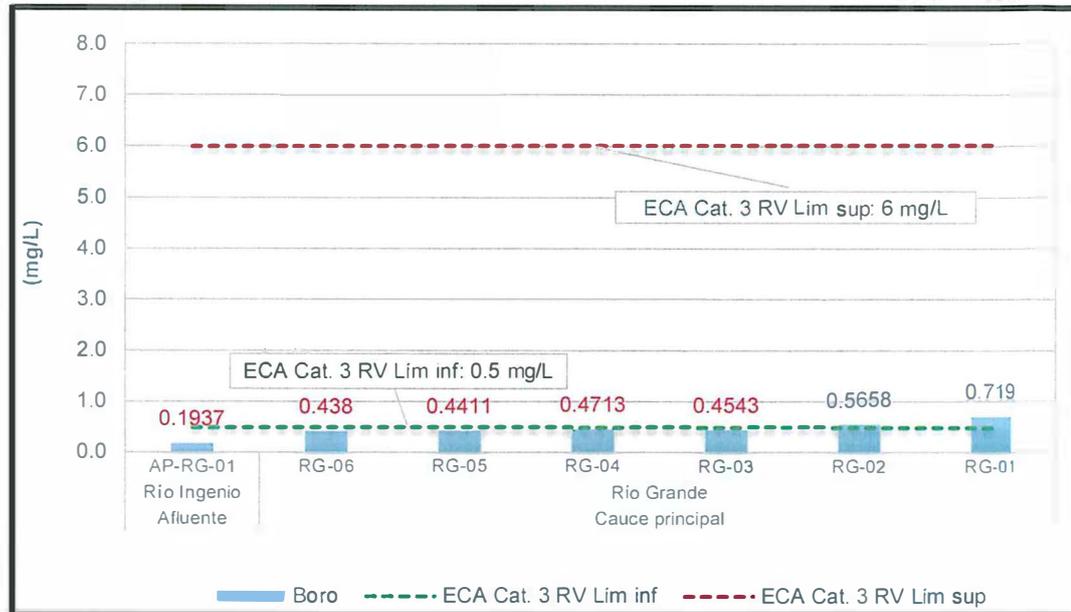
Gráfico N° 5: Concentración de boro total en el agua superficial

49. En el Gráfico N° 5 se observa que los niveles de boro en los puntos de monitoreo RG-02 (río Grande, aproximadamente a 2 km al Suroeste con la troncal del gasoducto altura) y RG-01 (desembocadura del río Grande) fueron los únicos que se encuentran dentro del rango establecido en el ECA para agua 0,5-6 mg/L. Sin embargo, en los puntos de monitoreo AP-RG-01 (río Ingenio), RG-06, RG-05, RG-04 y RG-03 (río Grande) se registraron concentraciones inferiores al mínimo valor establecido en el rango del ECA para agua (0,5 mg/L).

50. Concentraciones de boro por debajo del rango señalado en los ECA para agua aprobado en el año 2008, no generan efectos adversos para el ambiente. Al respecto, los ECA para agua aprobado en el año 2008 establecían el rango de 0,5 a 5 mg/L para riego de vegetales, el cual debe ser interpretado de manera sistémica con la normativa ambiental existente. De este modo, si la concentración de boro se encuentra en valores menores al rango establecido por los ECA para agua aprobado en el año 2008, ésta no representa riesgo de daño para el ambiente y por tanto es un valor que cumple la finalidad de los ECA para agua aprobado en el año 2008. En efecto, esta posición ha sido adoptada recientemente con la publicación de la Modificación de los Estándares Nacionales de Calidad Ambiental para Agua, aprobada mediante Decreto Supremo N° 015-2015-MINAM, el cual reemplaza el rango de concentración de boro por valores estándar máximos, que para el caso de la categoría 3 es de 1 mg/L para riego de vegetales y de 5 mg/L para bebida de animales. Este nuevo enfoque es congruente con las sugerencias de normas de diferentes organismos internacionales¹⁴.

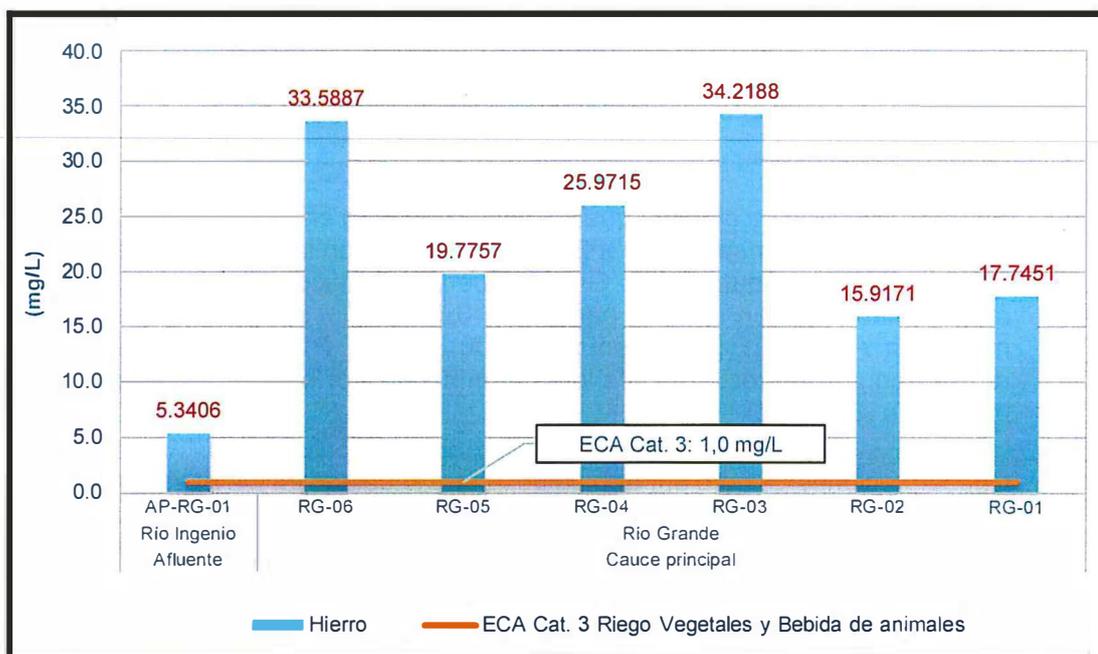
Gráfico N° 6: Concentración de hierro total en el agua superficial

53. En el Gráfico N° 6 se observa que las concentraciones de hierro excedieron el máximo valor del ECA para agua (1,0 mg/L) en todos los puntos monitoreados.
54. Las altas concentraciones de hierro en todos los puntos monitoreados serían causadas por la presencia de los minerales pirita o hematita (compuestos con hierro) en la geología de la cuenca del río Grande², que por acción de las altas precipitaciones (época húmeda) dadas durante el periodo de monitoreo, erosionan el suelo con contenido de estos minerales, aumentando su concentración en los cuerpos de agua.

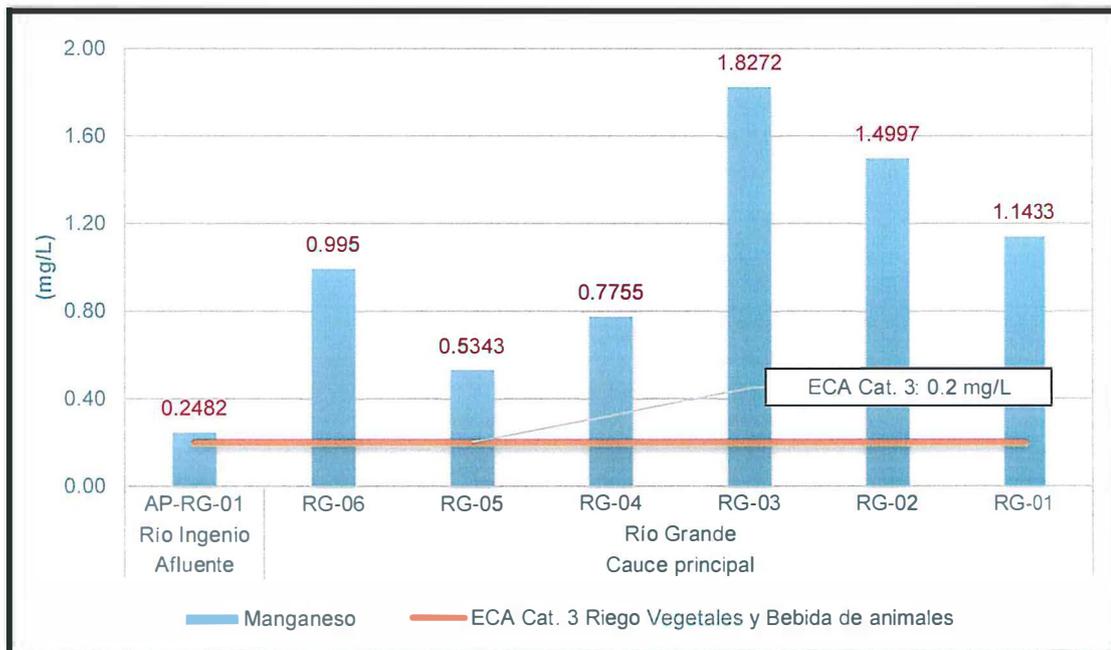
Gráfico N° 7: Concentración de manganeso total en agua superficial

57. En el Gráfico N° 7 se presentan las concentraciones de manganeso total registradas para los puntos de monitoreo ubicados en el río Ingenio y en el río Grande que fueron comparados con el ECA para agua categoría 3, Riego de vegetales (RV: 0,2 mg/L).

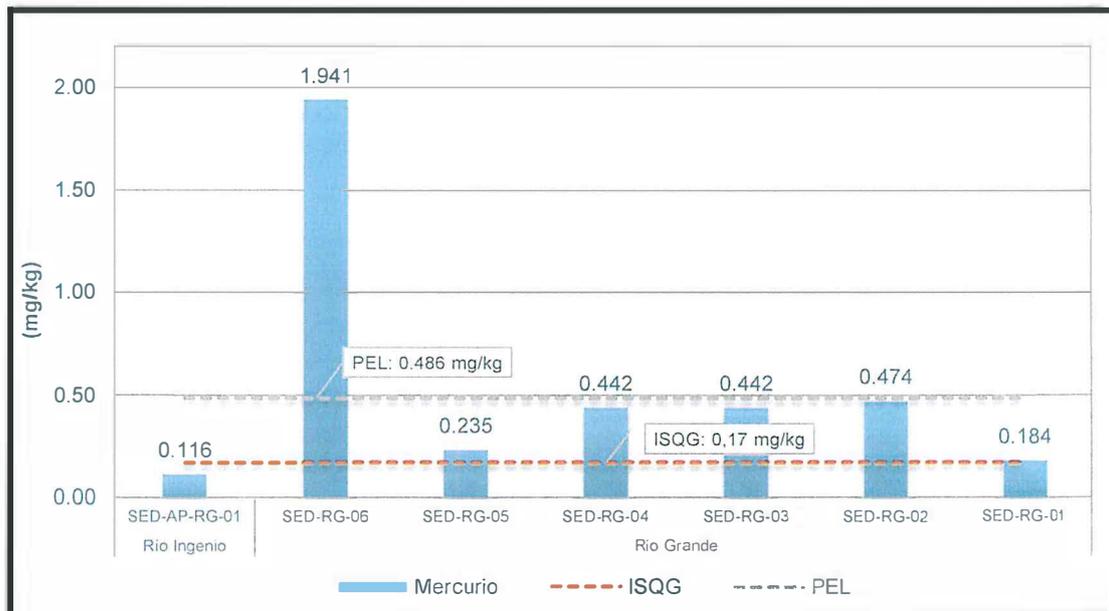
Gráfico N° 8: Concentración de mercurio en el sedimento

63. En el Gráfico N° 8 se observa que las concentraciones de mercurio en todos los puntos monitoreados en el río Grande excedieron el valor referencial ISQG (0,17 mg/kg) establecido en la Guía de Calidad del Medio Ambiente de Canadá. Sin embargo, en el río Ingenio (SED-AP-RG-01) se registró un resultado por debajo del estándar referencial.

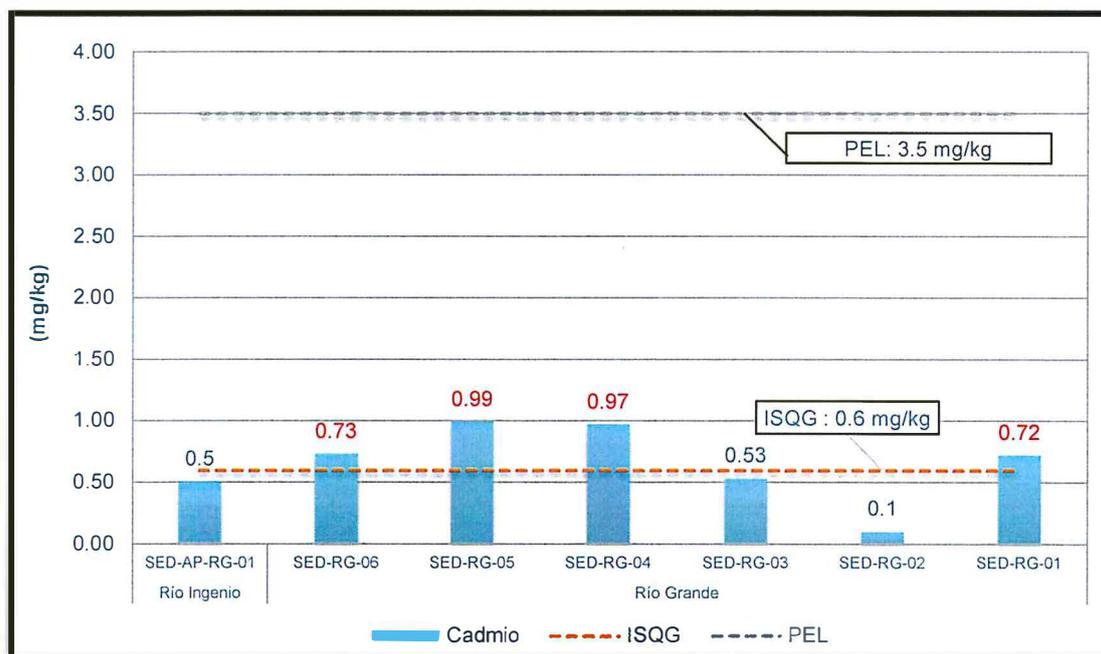
Gráfico N° 9: Concentración de cadmio en el sedimento

67. En el Gráfico N° 9 se observa que las concentraciones de cadmio en los puntos SED-RG-06, SED-RG-05, SED-RG-04 y SED-RG-01 excedieron el valor referencial ISQG de 0,6 mg/kg (nivel por debajo del cual no se esperan efectos biológicos adversos) de la norma Guía de Calidad del Medio Ambiente de Canadá, pero en ningún caso se

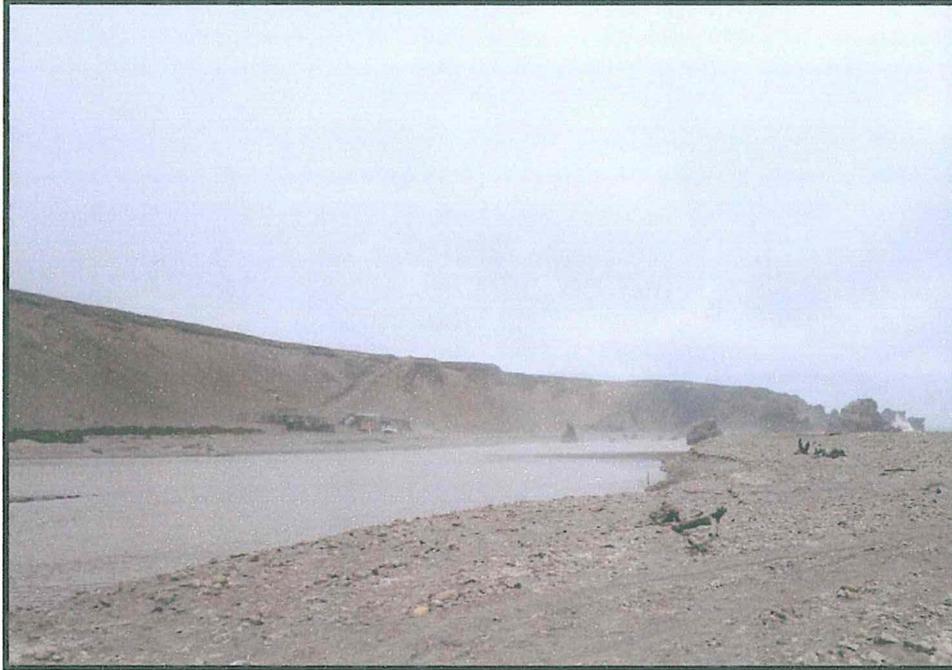
Fotografía N° 001

Descripción: Vista de la desembocadura del río Grande en el punto de monitoreo RG-01.

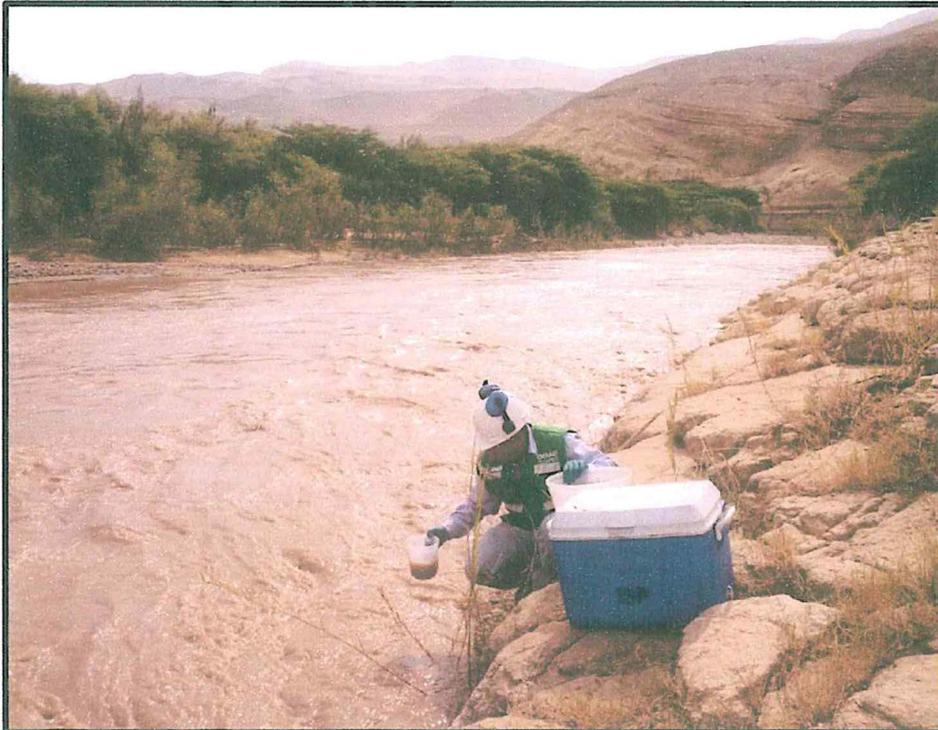
Fotografía N° 002

Descripción: Toma de muestra de sedimento en el punto de monitoreo RG-02 (río Grande).

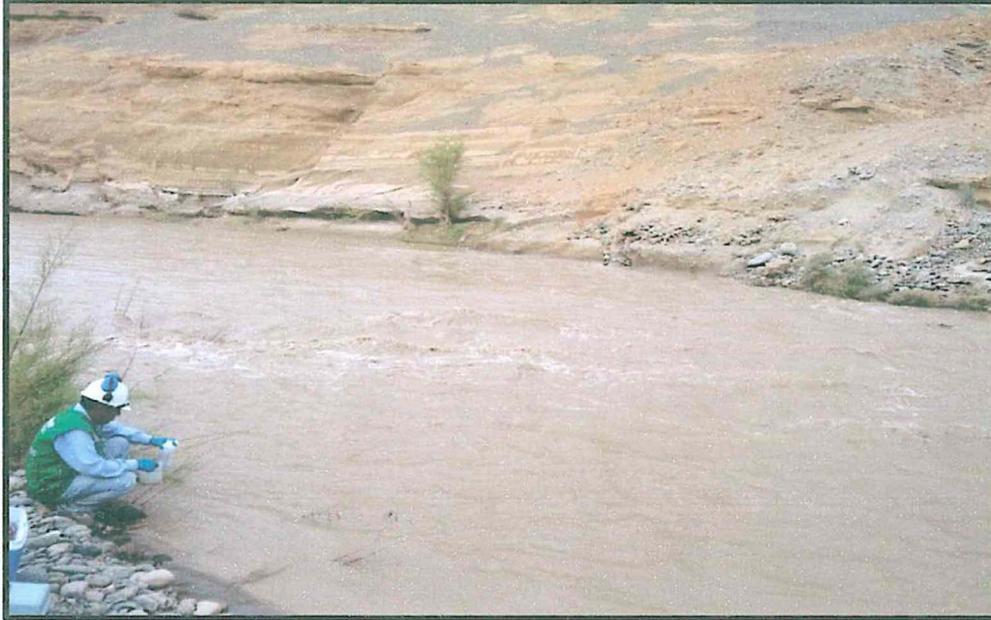
Fotografía N° 003

Descripción: Toma de muestra de agua en el punto de monitoreo RG-03 (río Grande).

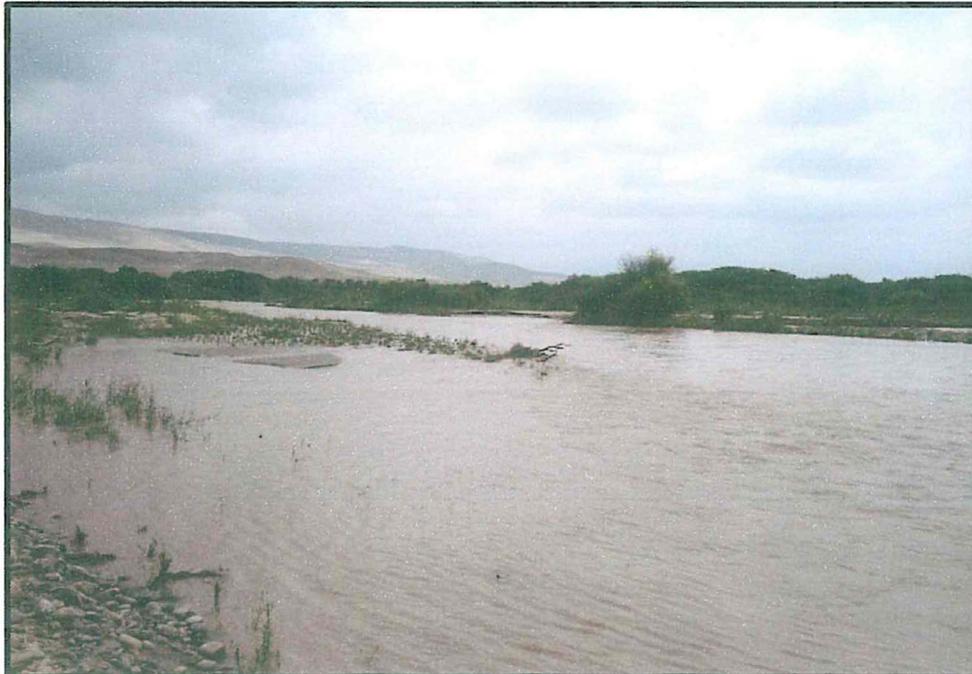
Fotografía N° 004

Descripción: Vista de cauce del tramo del río Grande en el punto de monitoreo RG-04.

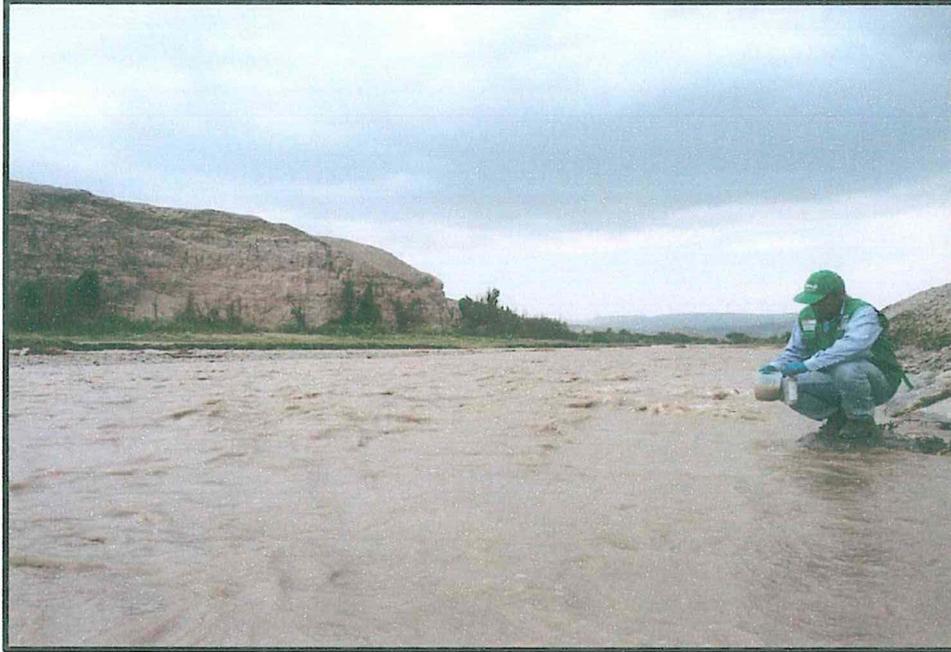
Fotografía N° 005

Descripción: Toma de muestra de agua en el punto de monitoreo RG-05 (río Grande).

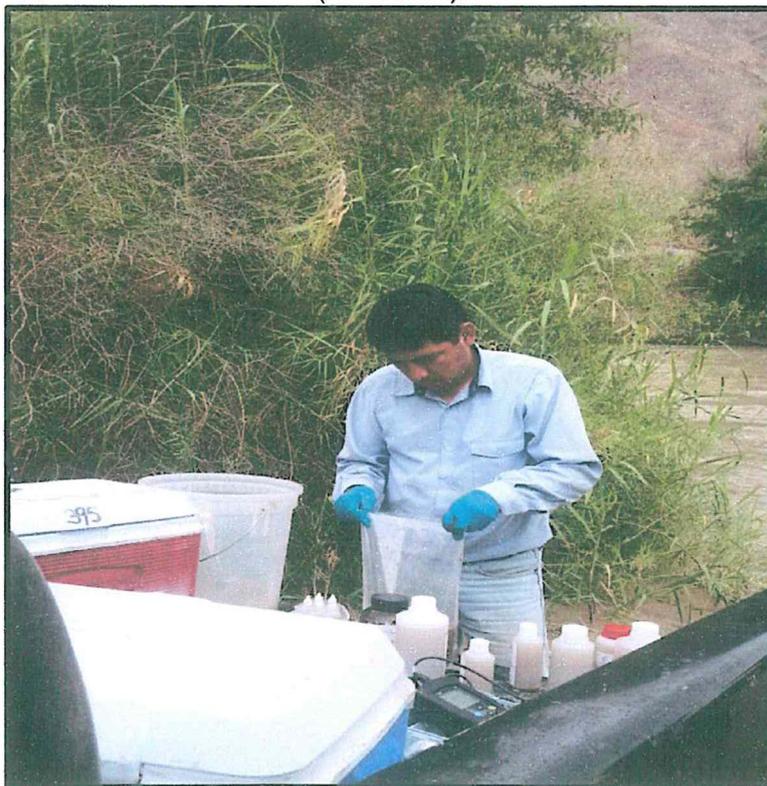
Fotografía N° 006

Descripción: Conservación de muestra de sedimento en el punto de monitoreo RG-06 (río Grande).

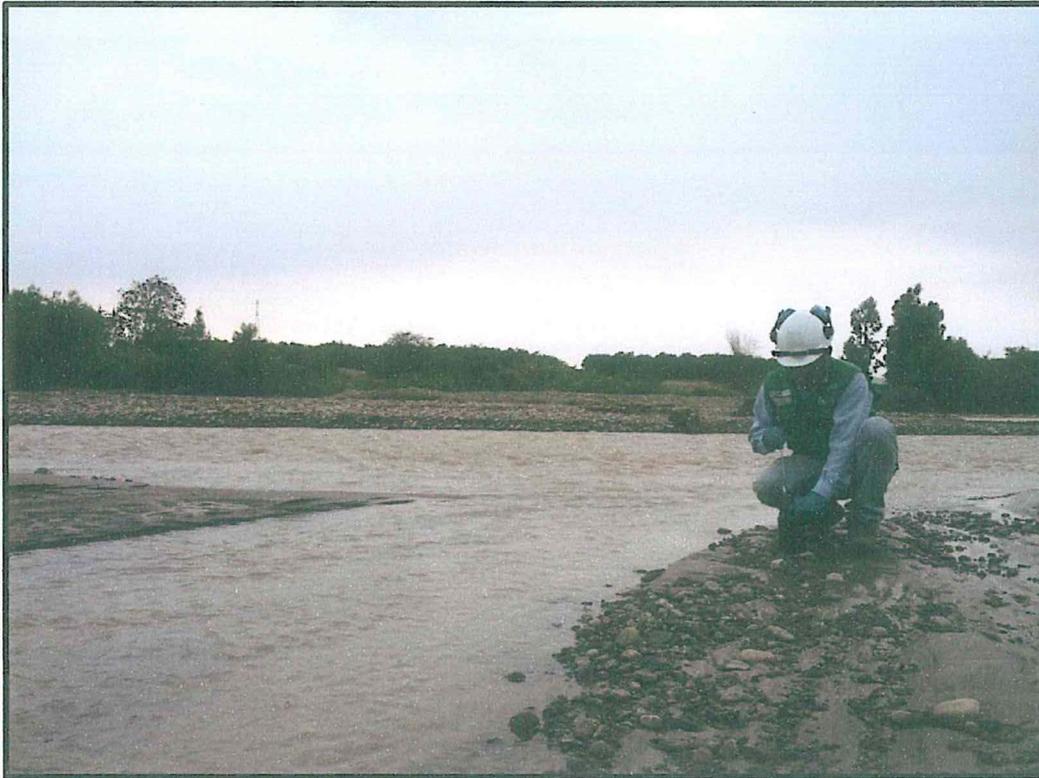
Fotografía N° 007

Descripción: Toma de muestra de sedimento en el punto de monitoreo AP-RG-01 (río Ingenio).
