INFORME N° 070 -2016-OEFA/DE-SDCA

Asunto : Informe de monitoreo ambiental de calidad de agua y sedimento realizado en las subcuencas Santiago, Sipchoc y el río Santa, distritos y provincias de Aija y Recuay, departamento de Áncash, realizado del 16 al 19 de agosto de 2015.

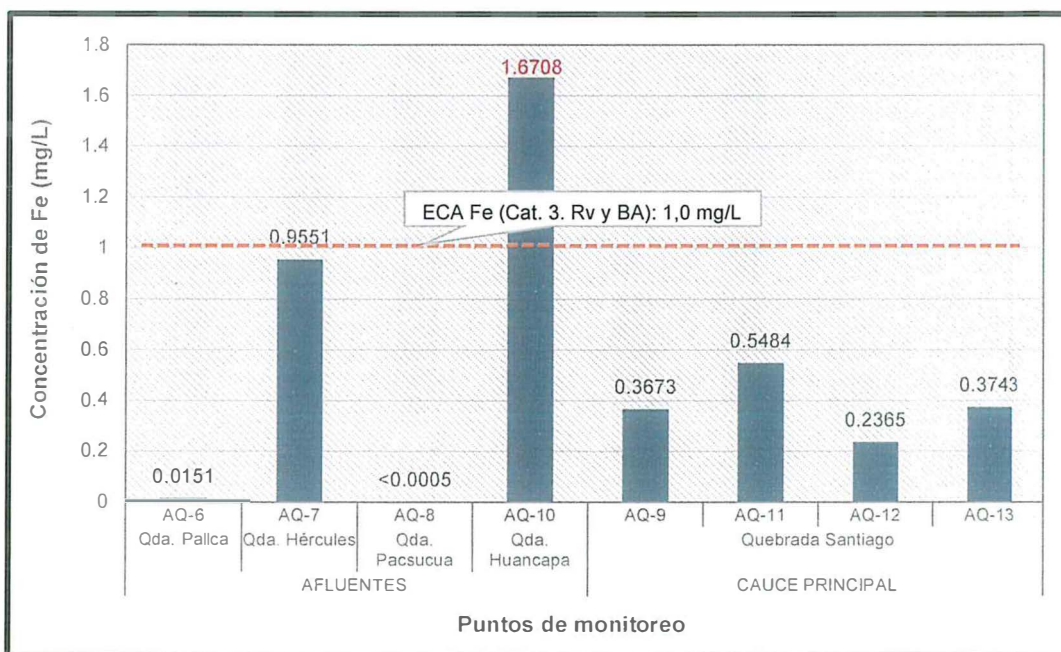
Gráfico N° 10. Concentraciones de hierro total en el agua de la subcuenca Santiago

68. Como se observa en el Gráfico N° 10, la presencia de hierro total en el agua excedió el máximo valor establecido en el ECA para agua, Categoría 3, RV y BA (1 mg/L) en el punto AQ-10, ubicado en la quebrada Huancapa, la cual es afluente de la quebrada Santiago en la parte media de la subcuenca.
69. La elevada concentración de hierro en el agua superficial del punto AQ-10 excedió en un 60 % aproximadamente el máximo valor establecido en el ECA para agua, Categoría 3, RV y BA (1 mg/L).
70. Este resultado muestra una tendencia diferente a la observada en los análisis precedentes (ver Gráficos N° 5, 6, 7, 8 y 9). Es posible que la presencia de hierro corresponda a la naturaleza propia de la quebrada Huancapa, sin embargo los datos recolectados en este monitoreo no permiten realizar dicha afirmación.

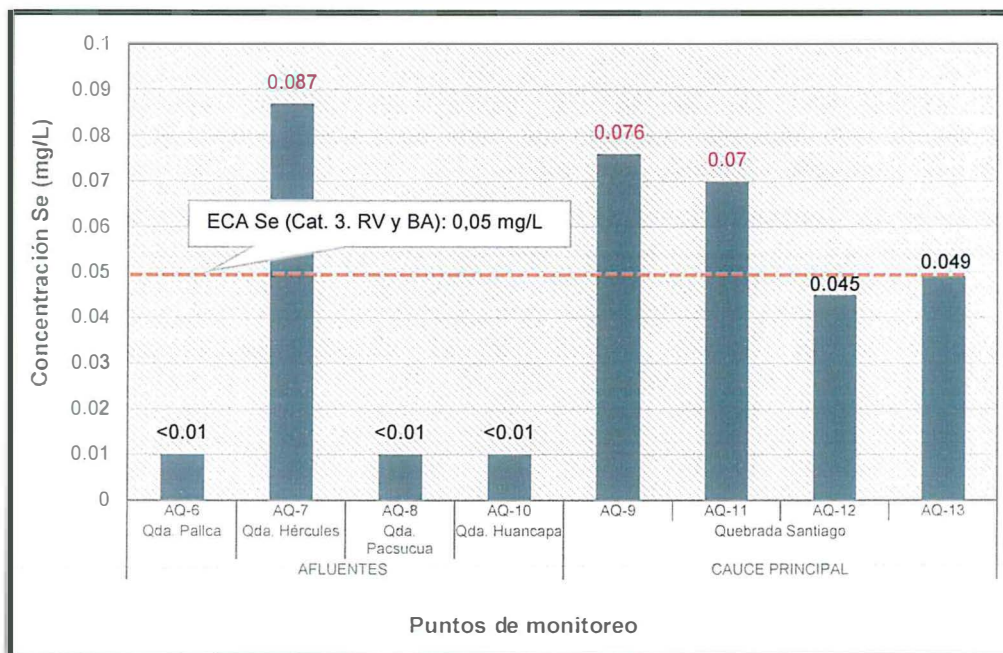
Gráfico N° 12. Concentraciones de selenio total en el agua de la subcuenca Santiago

78. En el Gráfico N° 12 se observa que las concentraciones de selenio excedieron el máximo valor establecido en el ECA para agua, Categoría 3, RV y BA (0,05 mg/L), en los puntos AQ-7 (quebrada Hércules), AQ-9 y AQ-11 (quebrada Santiago).

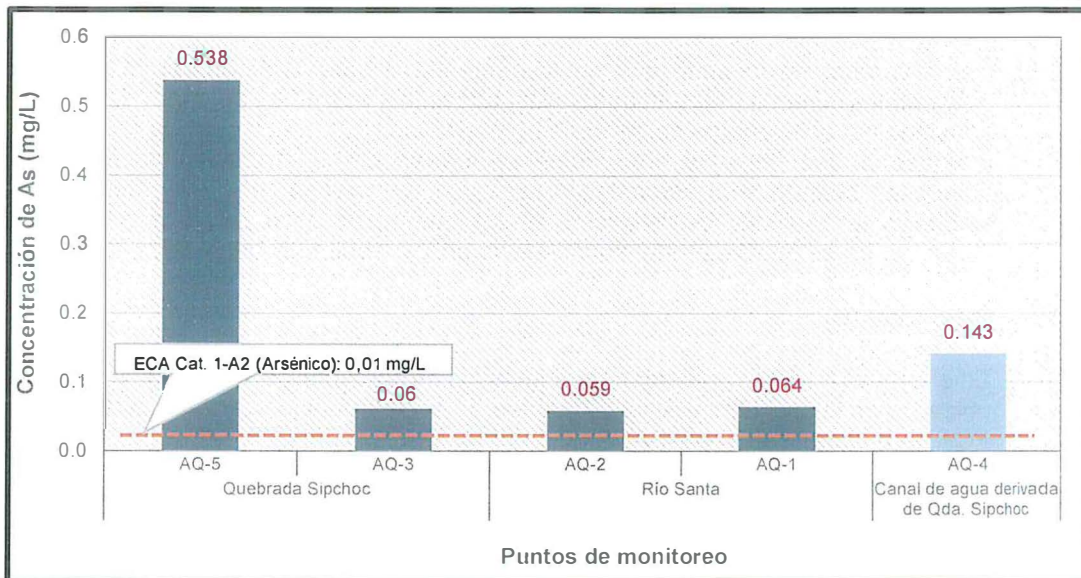
Gráfico N° 15. Concentraciones de arsénico total en el agua de la subcuenca Sipchoc

101. En el Gráfico N° 15 se observa que los resultados de arsénico en el agua excedieron el ECA para agua, Categoría 1-A2 (0,01 mg/L), en todos los puntos monitoreados de la subcuenca Sipchoc.

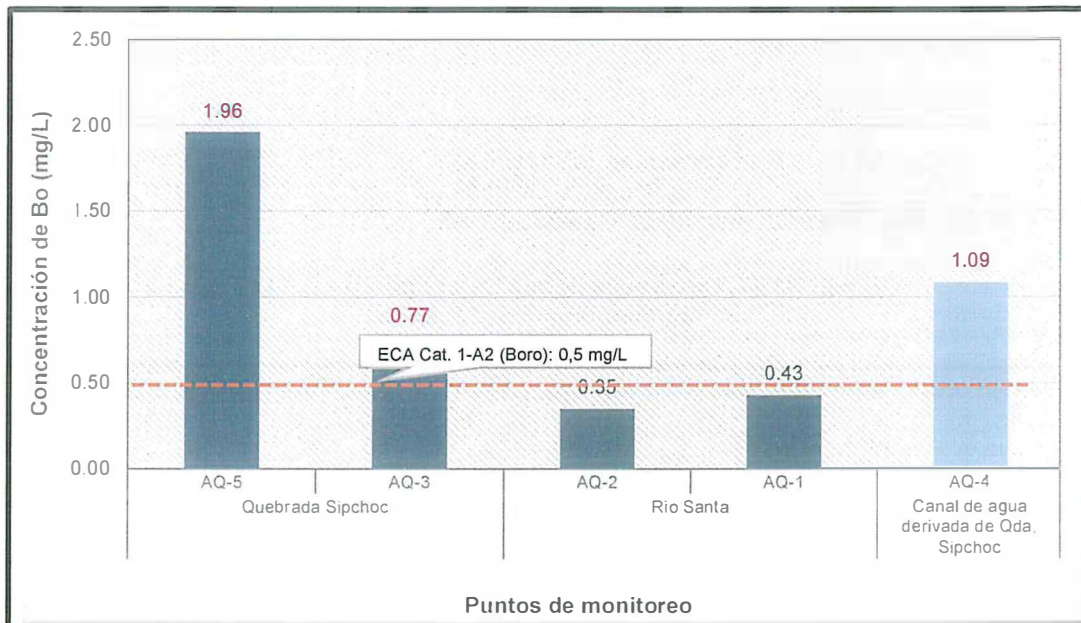
Gráfico N° 16. Concentraciones de boro total en el agua de la subcuenca Sipchoc

108. En el Gráfico N° 16 se observa que las concentraciones de boro en el agua excedieron el máximo valor establecido en el ECA para agua, Categoría 1-A2 (0,5 mg/L), en los puntos AQ-5 y AQ-3, ubicados en la quebrada Sipchoc, y AQ-4 ubicado en el canal que deriva agua de la quebrada Sipchoc.

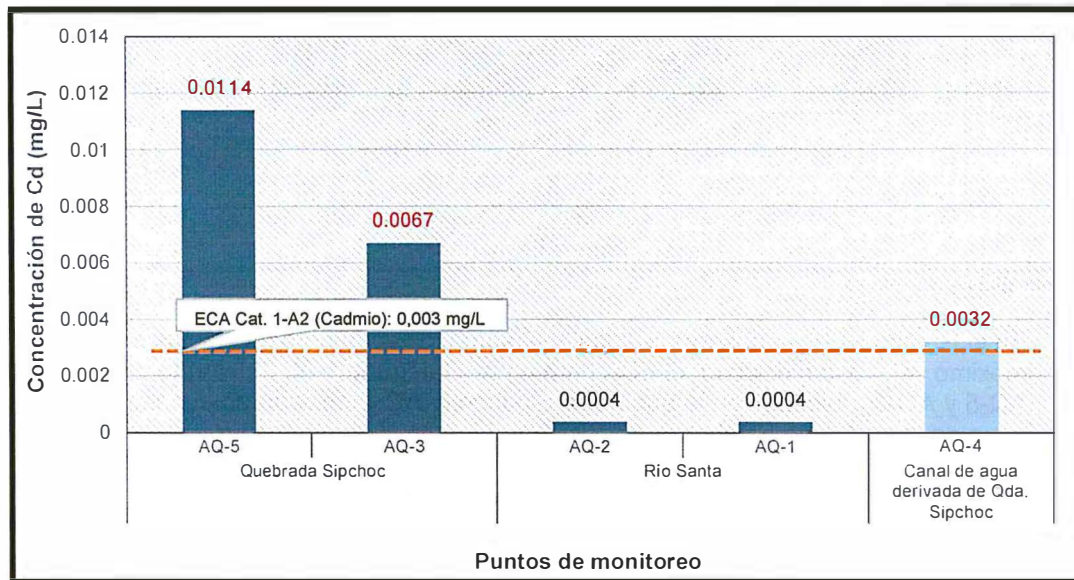
Gráfico N° 17. Concentraciones de cadmio total en el agua de la subcuenca Sipchoc

113. En el Gráfico N° 17 se observa que las concentraciones de cadmio en los puntos AQ-5, AQ-3 (ubicados en la parte alta y media de la quebrada Sipchoc) y AQ-4 (canal de agua derivado de la quebrada Sipchoc) registraron resultados que excedieron el máximo valor establecido en el ECA para agua, Categoría 1-A2 (0,003 mg/L).

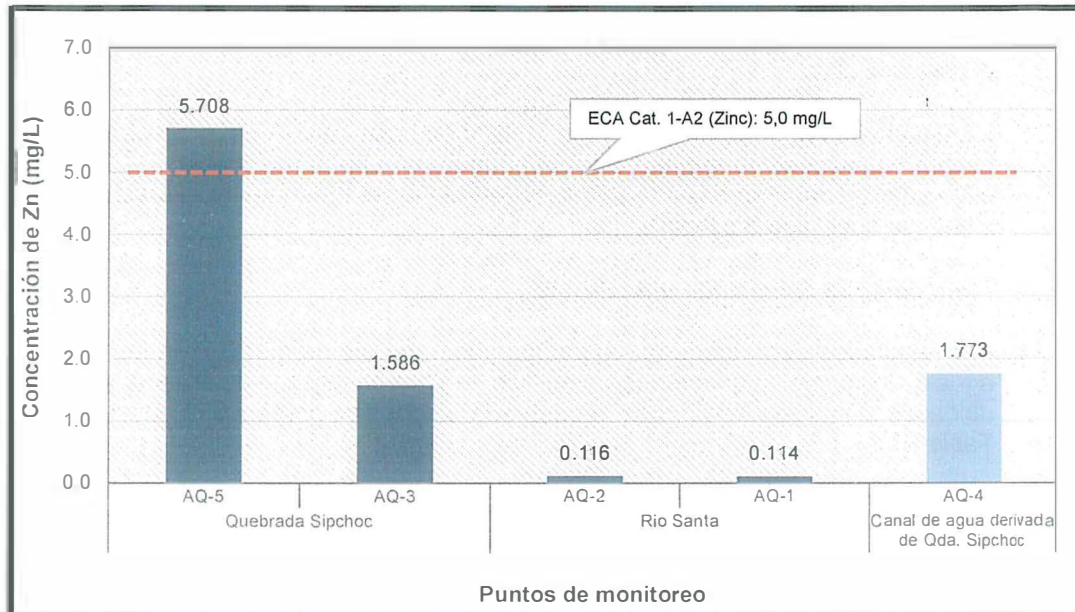
Gráfico N° 20. Concentraciones de zinc total en el agua de la subcuenca Sipchoc

129. En el Gráfico N° 20 se observa que el punto AQ-5 (ubicado en la parte alta de la quebrada Sipchoc) registró un resultado de 5,708 mg/L, el cual incumplió el valor del ECA para agua, Categoría 1-A2 (5 mg/L), excediendo en un 14% aproximadamente lo establecido en la norma.

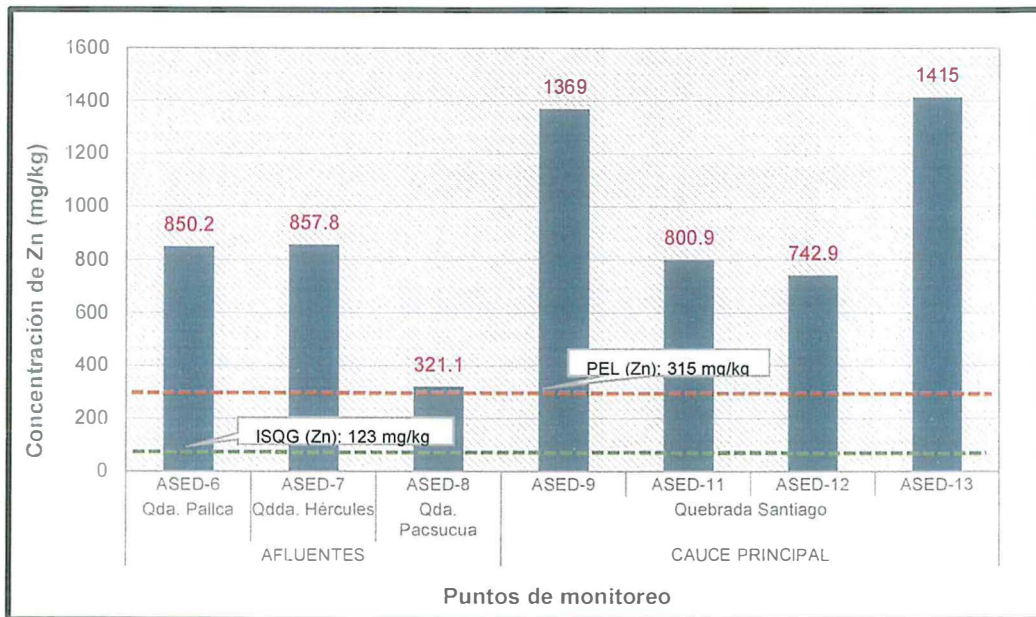
Gráfico N° 25. Concentraciones de zinc en el sedimento de la subcuenca Santiago

153. La concentración más alta de zinc (1415 mg/kg) se registró en el punto ubicado a 1000 metros aguas abajo después del pueblo de Aija (ASED-13), dicho resultado excedió en 339,2% el valor referencial PEL de 315 mg/kg.
154. Respecto a las concentraciones elevadas de zinc registradas en la parte alta de la subcuenca Santiago, este elemento podría provenir de los escurrimientos de las lagunas ubicadas en la parte alta de cada quebrada afluyente (Pallca, Hércules, Pacsucua), que por erosión del suelo con presencia del mineral esfalerita-ZnS, contenida en la geología de la subcuenca Santiago (deposito polimetálico Aija-Ticapampa⁵³), permitirían registrar estas concentraciones de zinc en el sedimento.

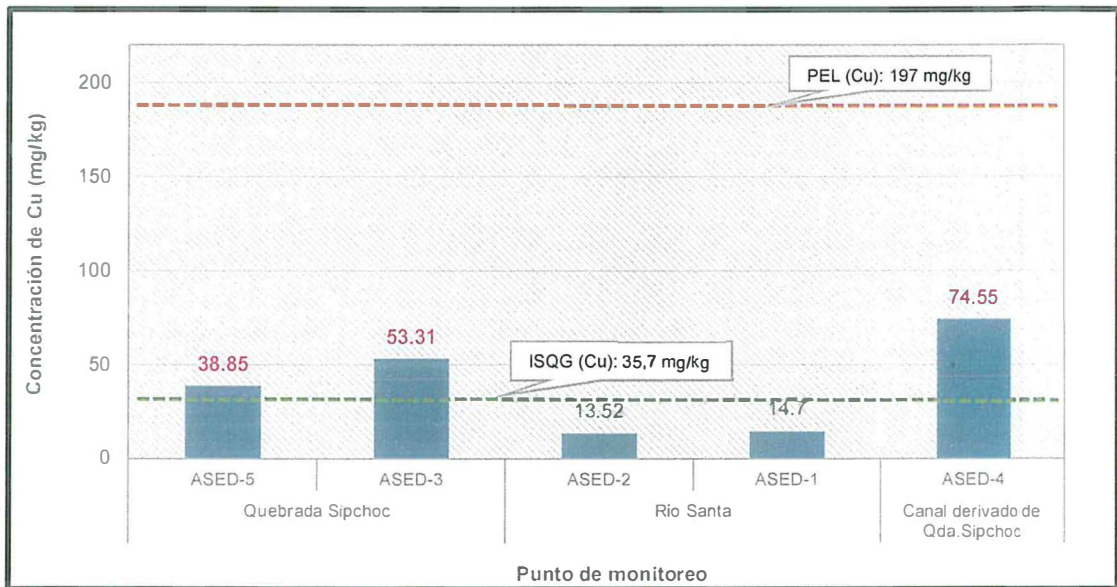
Gráfico N° 28. Concentraciones de cobre en el sedimento de la subcuenca Sipchoc

165. Respecto a las altas concentraciones de cadmio registradas en la quebrada Sipchoc, se considera como uno de los posibles factores, los escurrimientos de agua (manantiales en la parte alta de la quebrada) que erosionan el suelo y que arrastrarían el metal contenido en minerales como la calcopirita-CuFeS₂, el cual forma parte de la geología de la cabecera de la subcuenca Sipchoc.

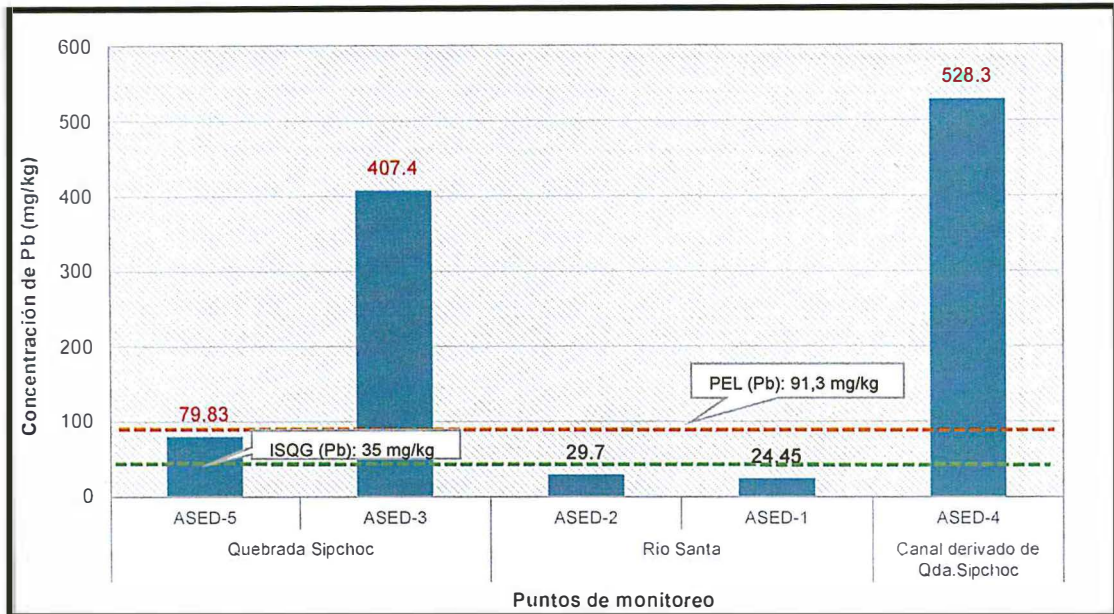
Gráfico N° 29. Concentraciones de plomo en el sedimento de la subcuenca Sipchoc

167. Las altas concentraciones de plomo en los sedimentos de la quebrada Sipchoc se deberían, entre otros factores, a los escurrimientos de agua (manantiales en la parte alta de la quebrada) que erosionan el suelo y que arrastrarían el metal contenido en minerales como la galena (PbS), el cual forma parte de la geología de la cabecera de la subcuenca Sipchoc.
