**FACULTAD DE INGENIERÍA GEOGRÁFICA, AMBIENTAL Y ECOTURISMO**

**“NIVEL DE RIESGO SISMICO EN EL DISTRITO DE CHORRILLOS,  
DEPARTAMENTO DE LIMA”**

**TESIS PARA OPTAR EL TITULO PROFESIONAL DE INGENIERO GEÓGRAFO**

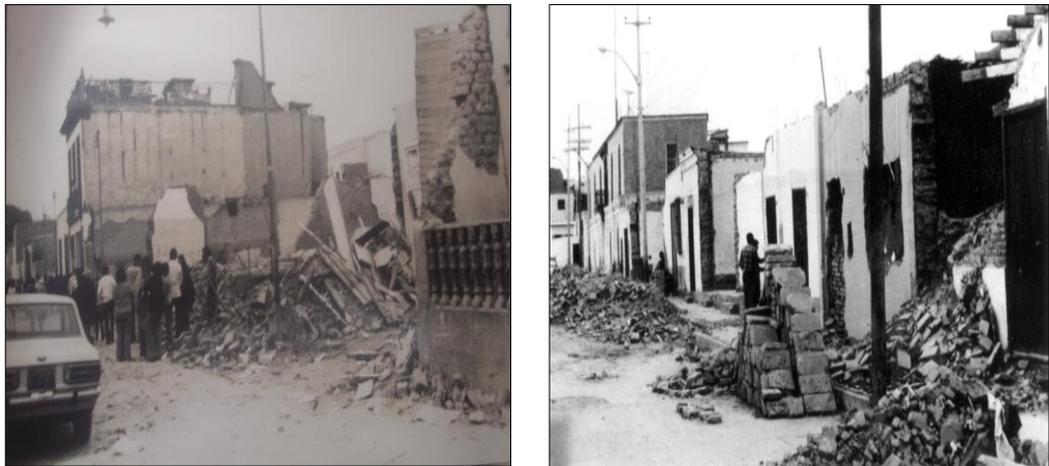
*Figura 4.* Graves daños en las casas de adobe y quincha, debido a su antigüedad y su construcción bastante rudimentaria ocurridos en el distrito de chorrillos durante el terremoto del 3 de octubre de 1974, universidad nacional de ingeniería, 1975.

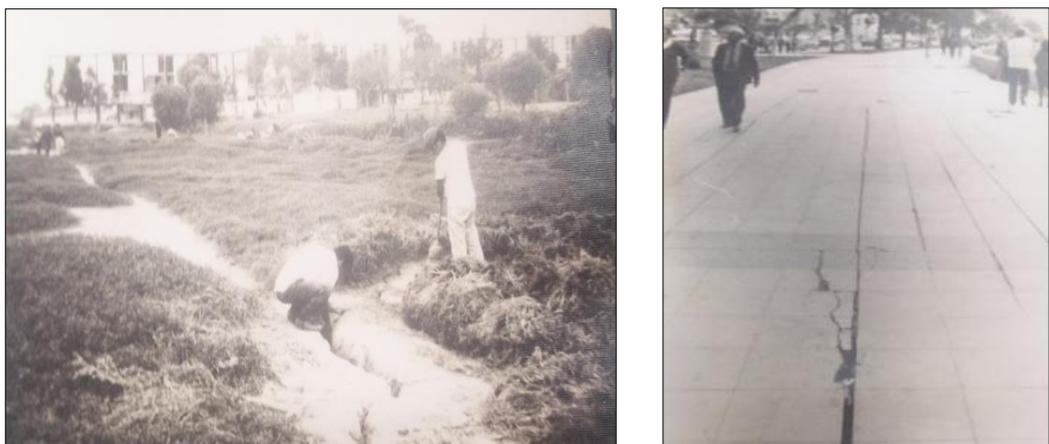
*Figura 5.* En la campiña, se observó una fractura que se produjo antes del sismo y otro caso se presentó en la vereda del malecón de chorrillos, durante el terremoto del 3 de octubre de 1974, de la universidad nacional de ingeniería, 1975.

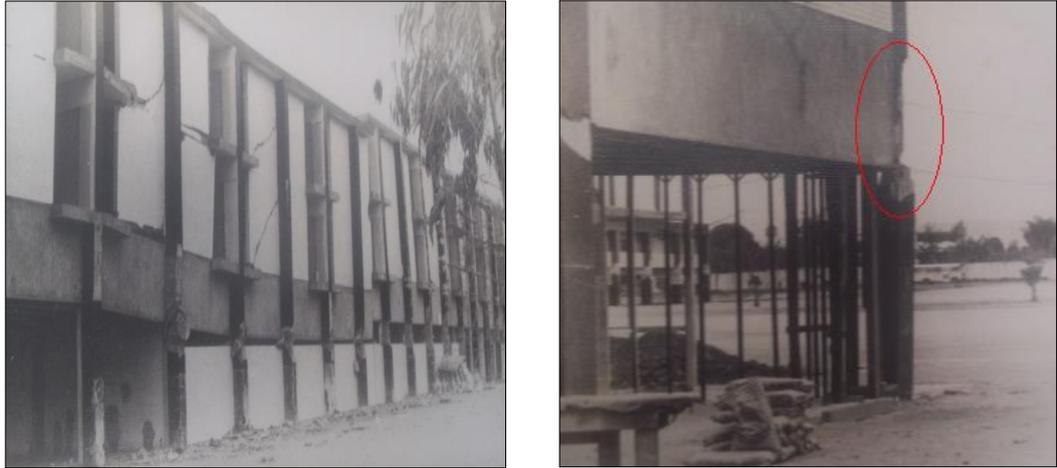
*Figura 6.* Daños en las estructuras del centro de altos estudios y la escuela de oficiales de la PNP situado en la campiña, se puede observar las fallas de las columnas dañadas por el sismo del 3 de octubre de 1974, universidad nacional de ingeniería, 1975.

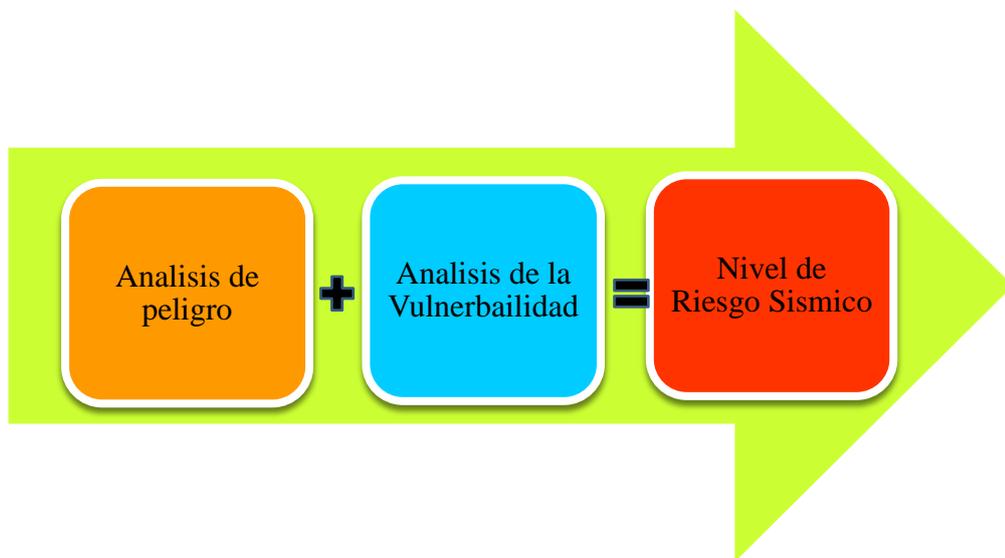
- La calificación del riesgo para estas zonas priorizadas se ha realizado de manera cualitativa, utilizando para ello, los niveles propuestos en el manual de estimación del riesgo del INDECI: bajo, medio alto y muy alto. (Ver tabla 12)
- Obtención del plano de riesgo sísmico del distrito de chorrillos.

Figura 10. Proceso de estimación del riesgo sísmico en el distrito de chorrillos.

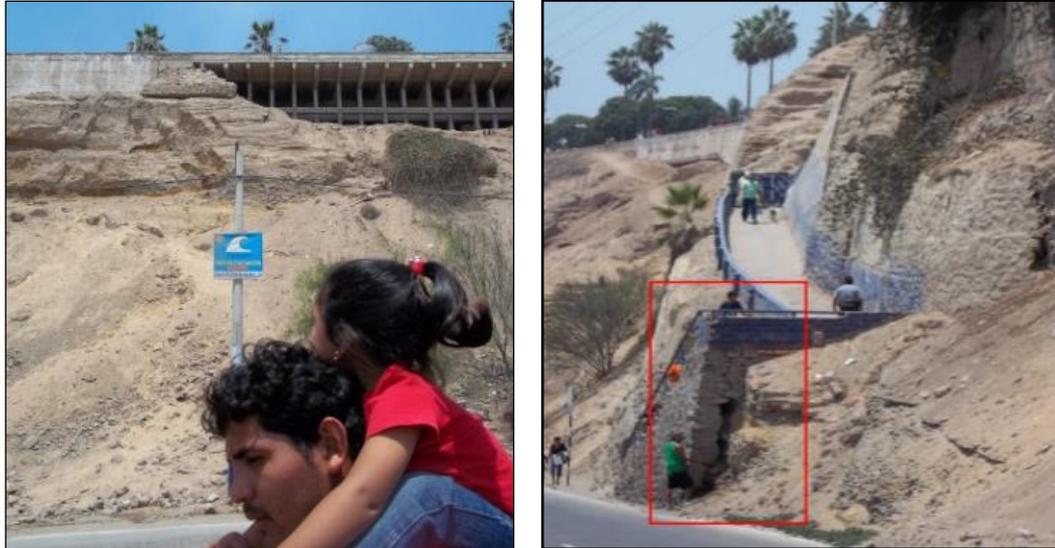
*Figura 12.* Rutas de evacuación peatonal en la parte superior de la playa los pescadores.

**Playa los pescadores**, actualmente cuenta una escalera para subir a la parte superior del acantilado, para llegar a ella es necesario cruzar la vía asfaltada con un flujo

vehicular permanente y a esto agregarle su estado de conservación regular a malo, lo que hace un peligro latente al momento de efectuarse un desastre. (Ver figura 12)

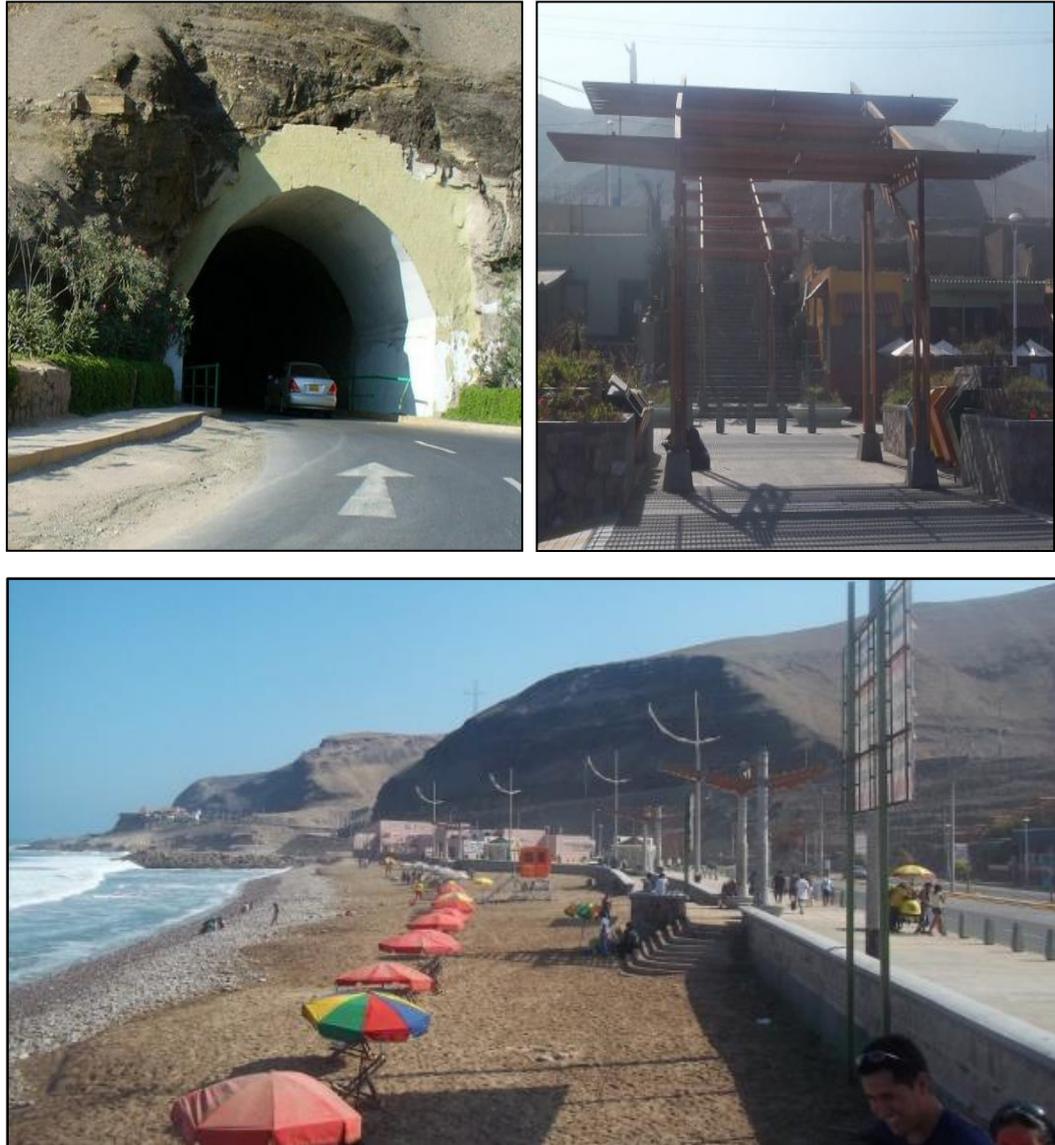
*Figura 13.* Rutas de evacuación peatonal en la parte inferior y superior de la playa la herradura..

**Playa la herradura**, ha sido remodelada por la municipalidad de lima como un atractivo turístico, pero no se ha tomado medidas de prevención ante un tsunami, no se observó señalización de parte del municipio indicando vías de evacuación peatonal vehicular, zonas de refugio y etc. Poniendo en peligro a las personas al momento de efectuarse un desastre. (Ver figura 13)

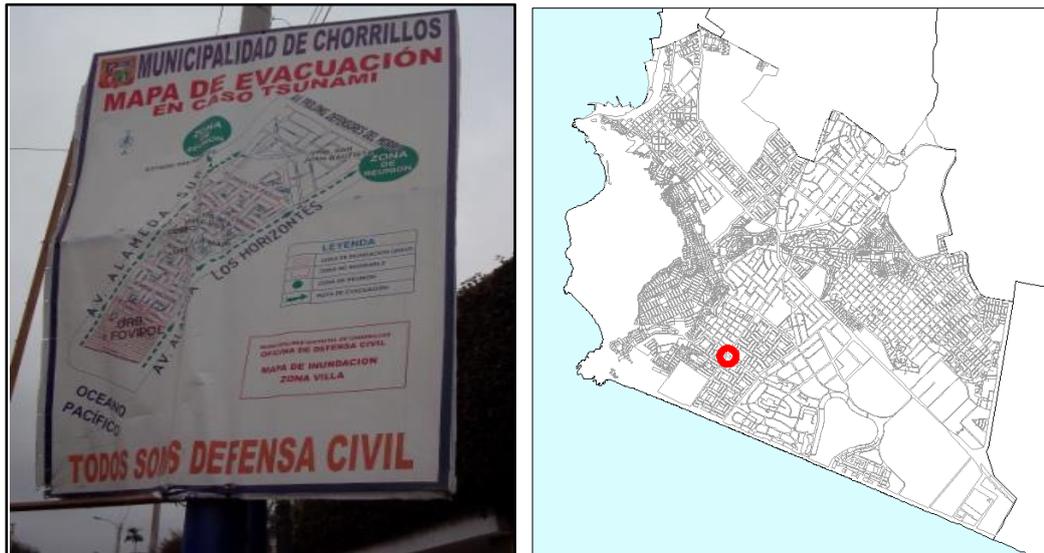
Figura 14. Mapa de evacuación en caso de tsunami en la urb. los cedros de villa.

**Playa la chira (Zona villa)**, las urbanizaciones afectadas por un probable tsunami serían los cedros de villa y la encantada de villa. En el 2011, la asociación de vecinos la encantada de villa, ha financiado un plan de contingencias para alerta de tsunamis, garantizando una adecuada evacuación segura y eficiente para todos los residentes e instituciones que se ubiquen en la zona de la encantada de villa. (Ver figura 14)

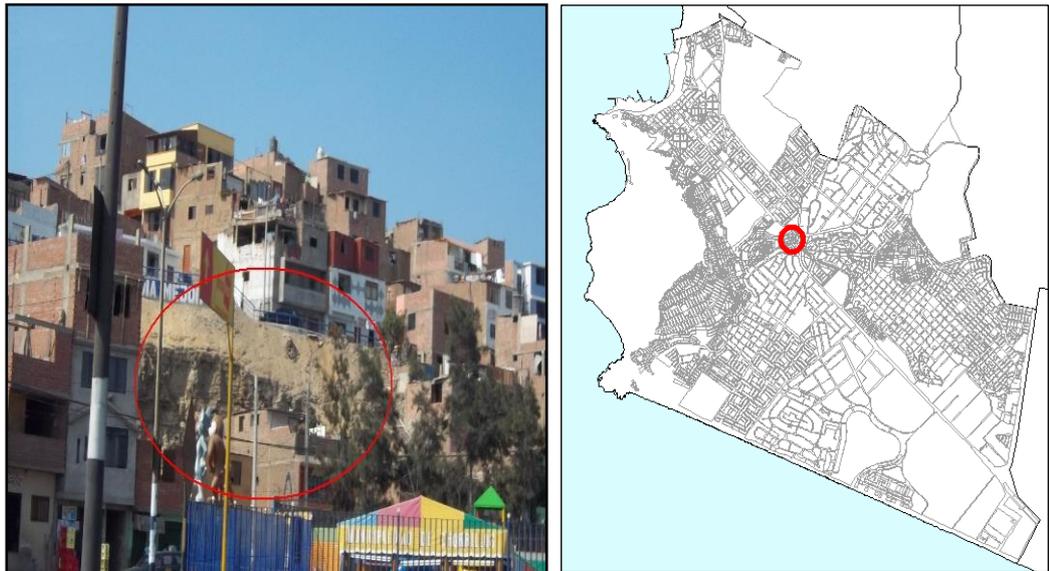
*Figura 15.* A.H. Santa teresa de villa, presenta viviendas en zonas de alto riesgo.

Son los fenómenos más frecuentes en el ámbito del cerro marcavilca y áreas cercanas, dadas por las características geológicas, el estado de las rocas, la composición del suelo y a esto agregarle el asentamiento de la población de bajos recursos económicos en dichas áreas, aumentando la vulnerabilidad ante un evento sísmico. (Ver figuras 15 al 17)

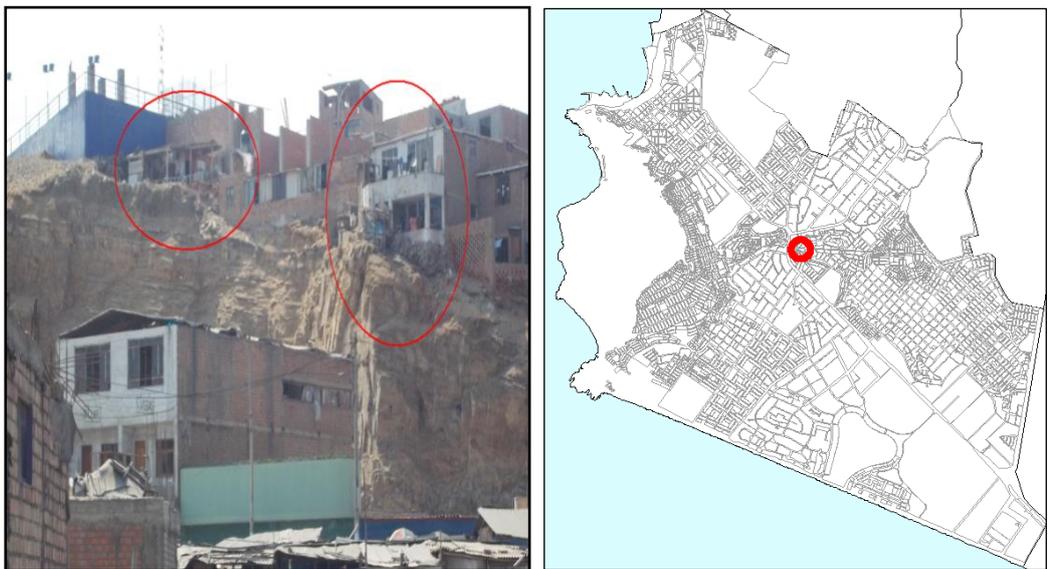
*Figura 16.* A.H. Buenos aires de villa, presenta viviendas con cimientos propensos a desprenderse.

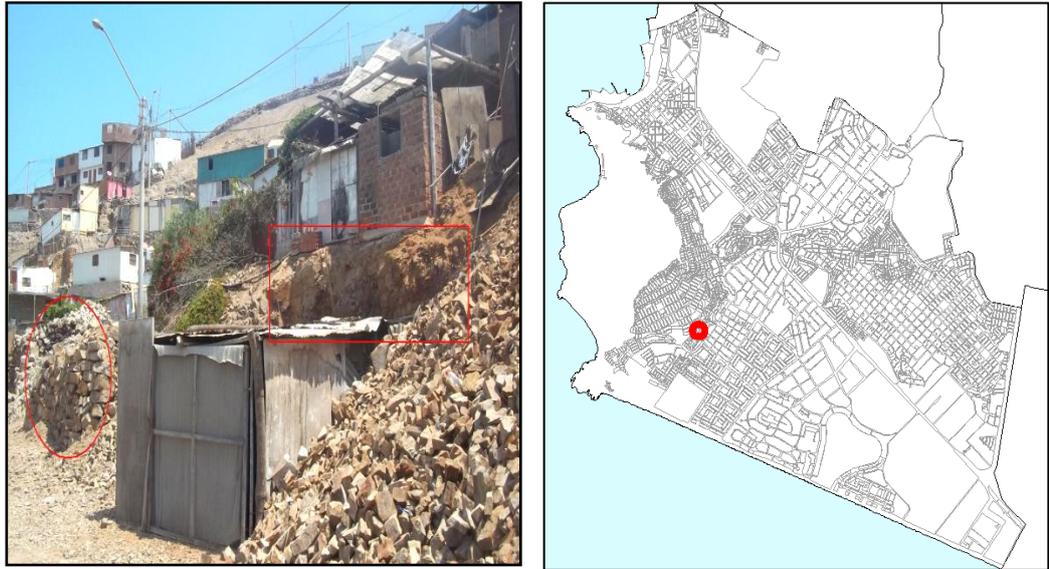
*Figura 17.* A.H Luis felipe de las casas, presenta viviendas con un pircado deficiente e inestable.

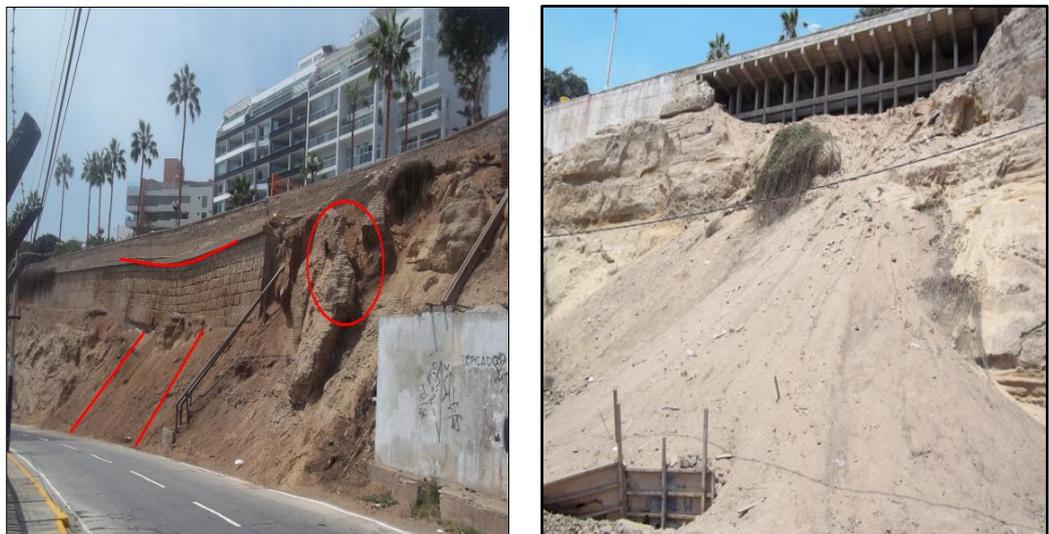
El malecón grau de chorrillos, con el pasar de los años se ha ido deteriorando lo cual representa un peligro a la población y a través del trabajo de campo se encontró zonas de alto riesgo, en el cual se visualiza en la siguiente figura.

*Figura 18.* En el malecón grau, se detectó lugares propensos a colapsar representando un peligro para el peatón que transita en dicha zona.

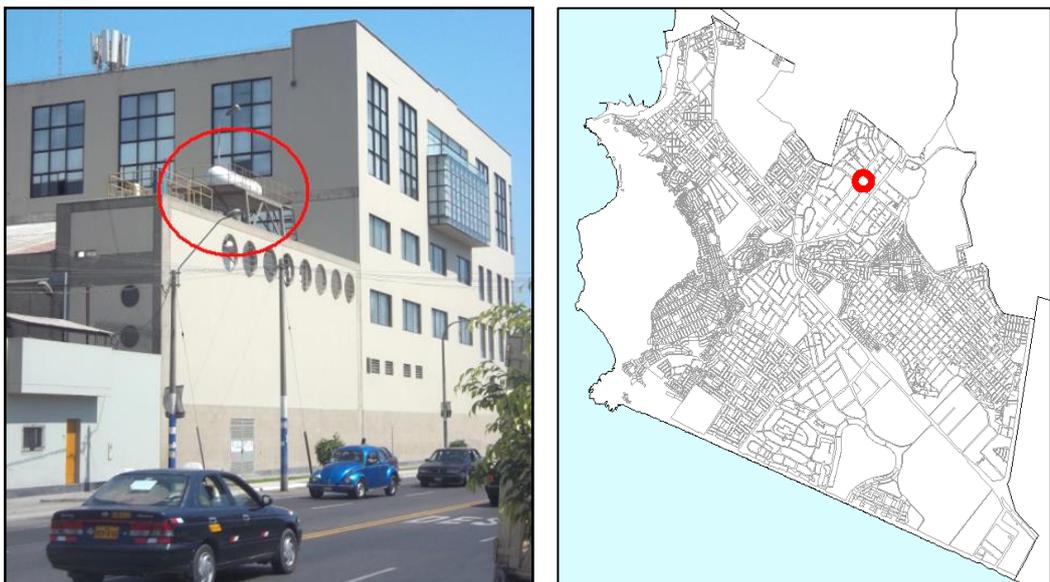
Hay zonas en el distrito de chorrillos de uso industrial y talleres por lo que muchas empresas optan por comodidad con tanques de gas propano en sus azoteas, la capacidad consta de 120, 250, 500 y 1000 galones. En el peor escenario un sismo debilitaría el terreno, el mismo produciría una fuga de gas masiva y luego una explosión afectando a la población cercana. (Ver figura19)

*Figura 19.* En la urb. la campaña se ubicó en la parte superior de las edificaciones tanques de gas propano.

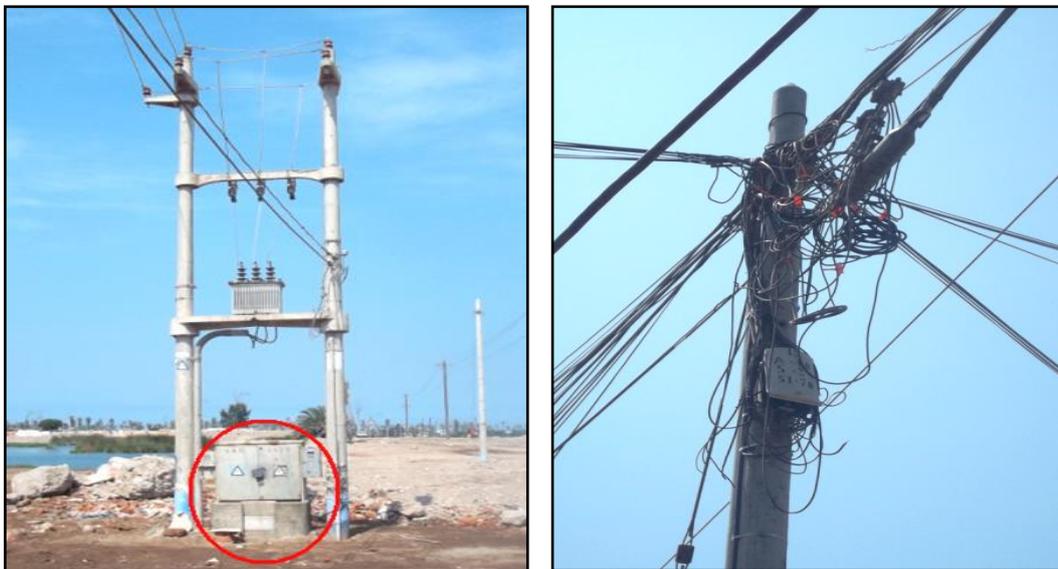
*Figura 20.* Falta de ordenamiento y mantenimiento de las líneas de electricidad y comunicaciones.

Chorrillos es abastecido por la empresa privada Luz del Sur, es vulnerable por problemas tales como: La falta de ordenamiento de las líneas de electricidad y comunicaciones, falta de protección a las infraestructuras, inadecuado mantenimiento, la exposición de las líneas aéreas y de otras estructuras. (Ver figura 20)

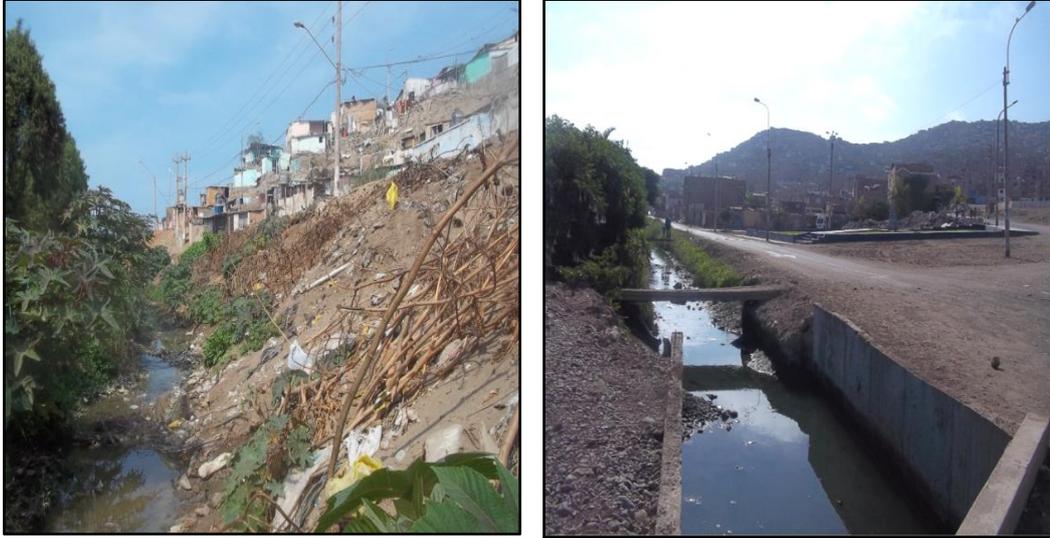
*Figura 21.* Canal de evacuación y desembocadura de aguas residuales de la playa la chira.

La chira es el colector de desagüe más grande de lima y emite aproximadamente 8 m<sup>3</sup>/s de aguas servidas de todos los distritos de Lima directamente al mar. La evacuación de aguas residuales a la playa la chira, propicia la formación de focos

infecciosos que perjudican a la población por donde recorre dichas aguas. (Ver figura 21)

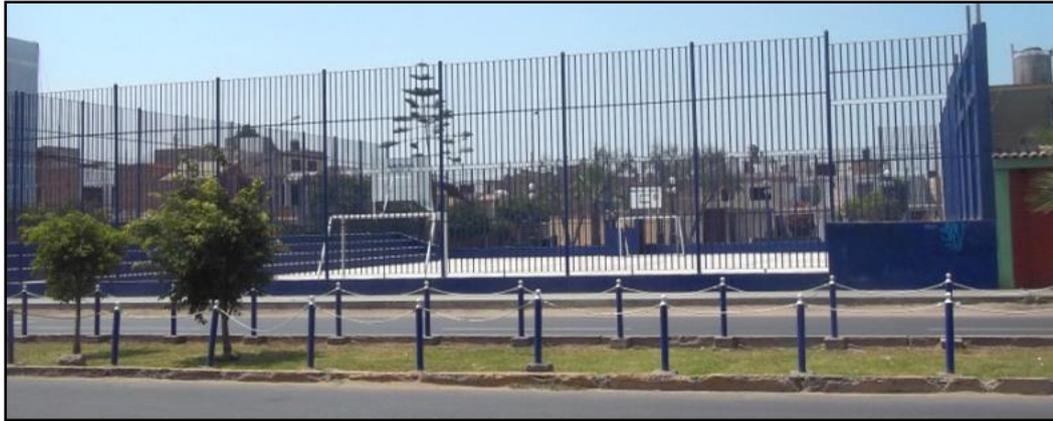
*Figura 25.* Lozas deportivas y parques enrejados por el municipio de chorrillos.

Respecto con las instituciones educativas, es importante mencionar que allí se congregan gran parte de la población del distrito. Para el análisis de los lugares de concentración pública se han tomado en cuenta las características físicas. La observación de campo identifico que los parques, losas deportivas, áreas libres, etc. pueden ser consideradas como zonas seguras para evacuar después de ocurrido un sismo. Actualmente la mayoría de dichas áreas se encuentran enrejados por el municipio de chorrillos. (Ver figura 25)

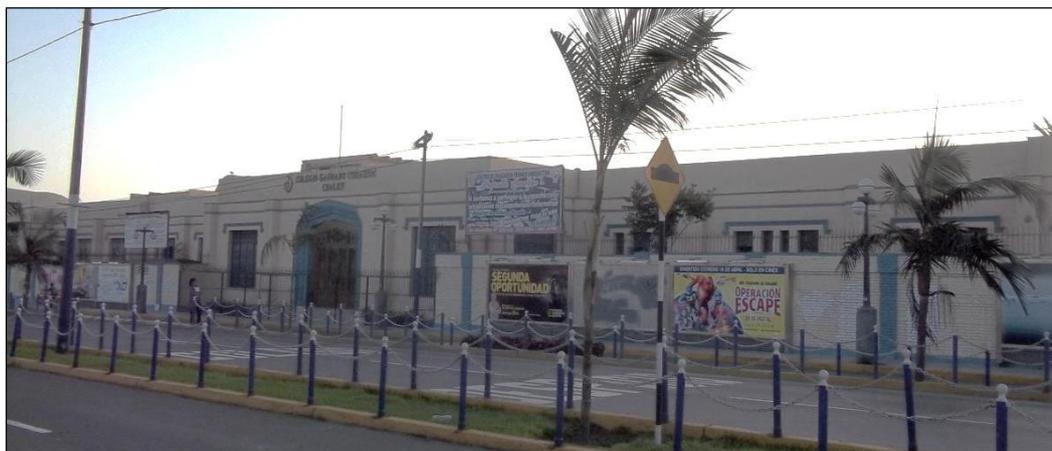
*Figura 35.* Después del terremoto de 1966 y hasta la actualidad el colegio sagrado corazón tiene un solo nivel en su fachada y anterior 1966 tenía tres niveles.

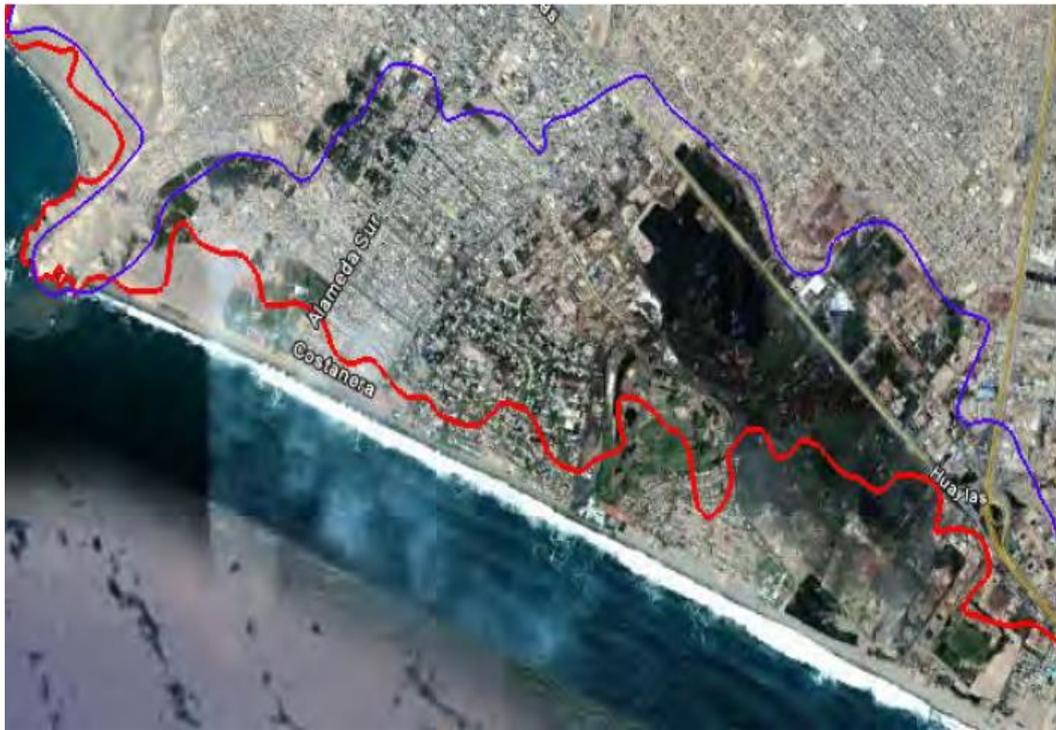
*Figura 38.* Línea de inundación para la zona de villa chorrillos, Mw = 8.5 en rojo y Mw = 9.0 en morado.

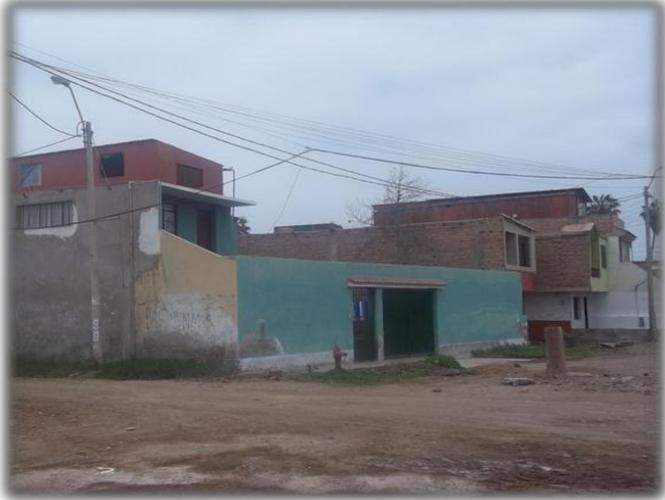
<b>Fotografía N° 02</b>	
<b>Urb. Huertos de villa</b>	
Provincia: Lima	Distrito: Chorrillos
Fuente: Elaboración propia	Año: 2017
<p>El suelo cercano a los pantanos de villa presenta afloración de agua subterránea por ello como se observa en la fotografía esparcimiento de desmorte sobre el terreno para evitar la infiltración.</p>

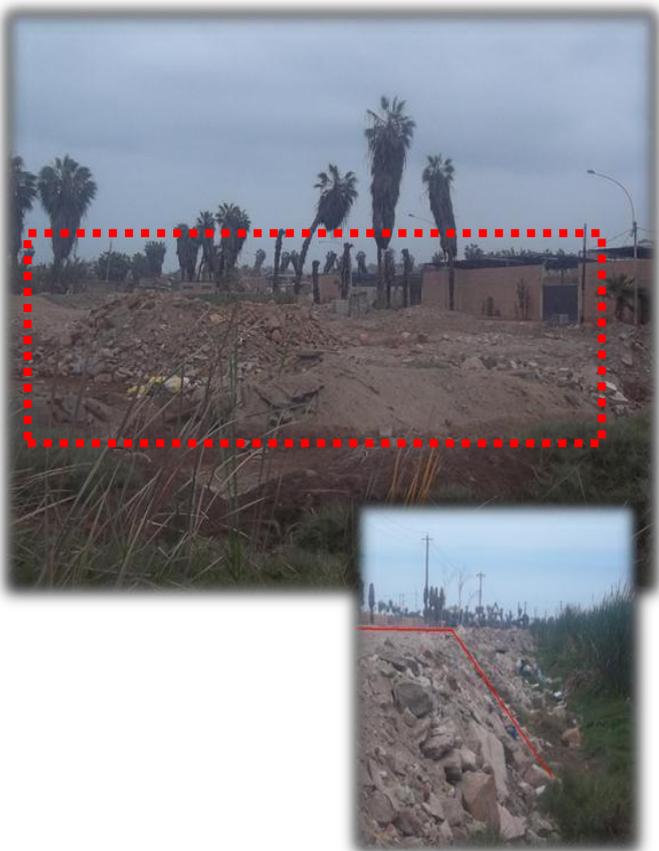
<b>Fotografía N° 03</b>	
<b>Asoc. Las Terrazas de villa</b>	
Provincia: Lima	Distrito: Chorrillos
Fuente: Elaboración propia	Año: 2017
<p>Las construcciones de viviendas se han visto seriamente afectadas por el afloramiento de la capa freática.</p>

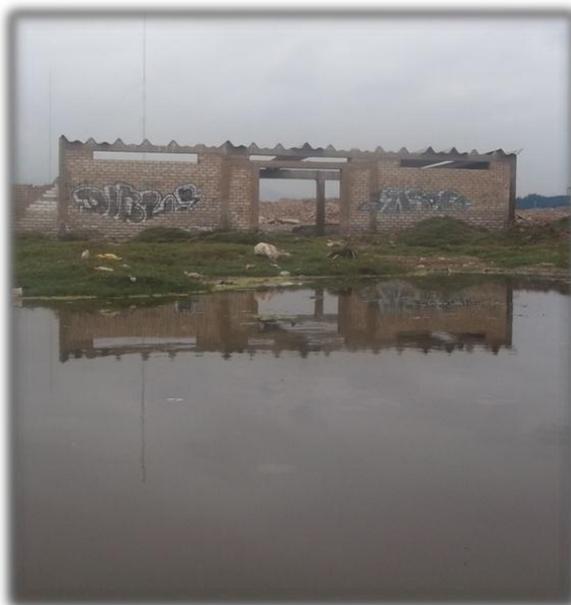
<b>Fotografía N° 04</b>	
<b>Asoc. Las Terrazas de villa</b>	
Provincia: Lima	Distrito: Chorrillos
Fuente: Elaboración propia	Año: 2017
<p>Se observa las paredes afectadas a causa de la infiltración de la humedad y a pocos metros el afloramiento de la capa freática generando suelos de consistencia blanda u muy húmeda.</p>

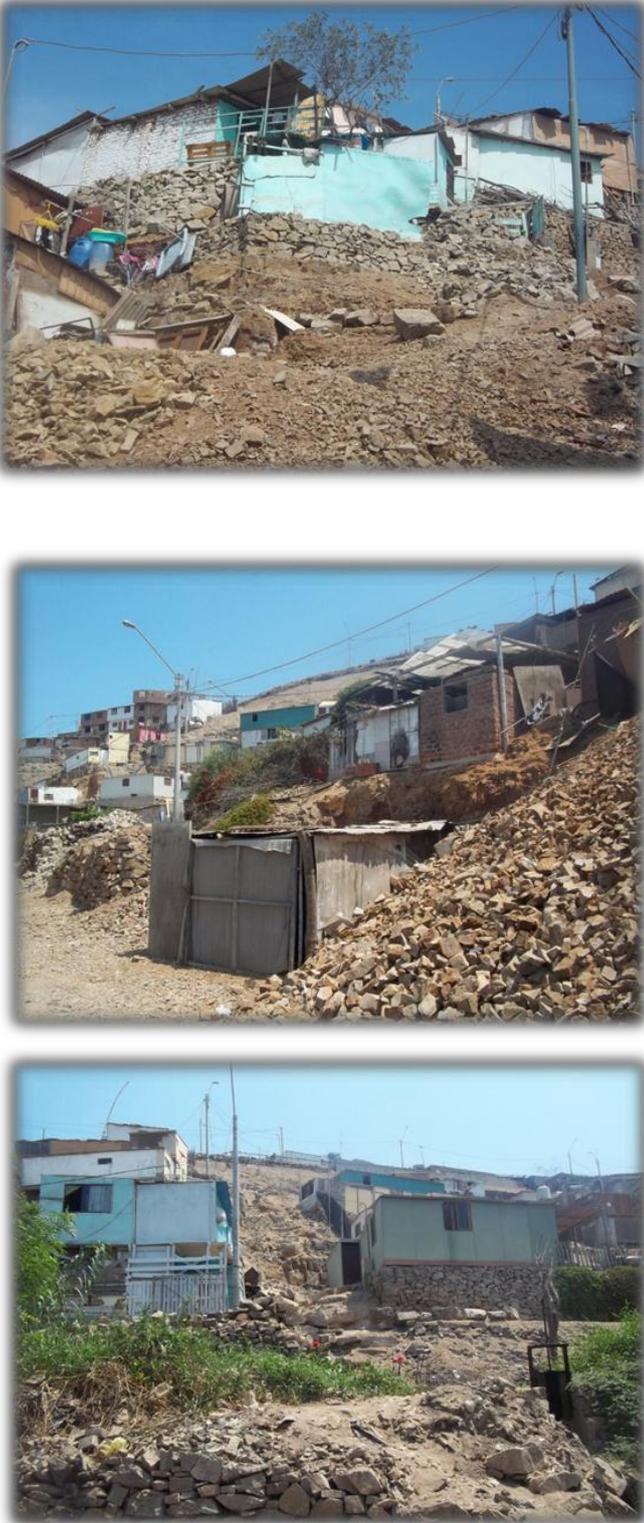
<b>Fotografía N° 06</b>	
<b>A.H. Luis Felipe de las casas</b>	
Provincia: Lima	Distrito: Chorrillos
Fuente: Elaboración propia	Año: 2017
<p>Se observó en las viviendas que no cuentan con asesoría técnica profesional en su construcción implicando un alto riesgo ante un evento sísmico de gran magnitud.</p>

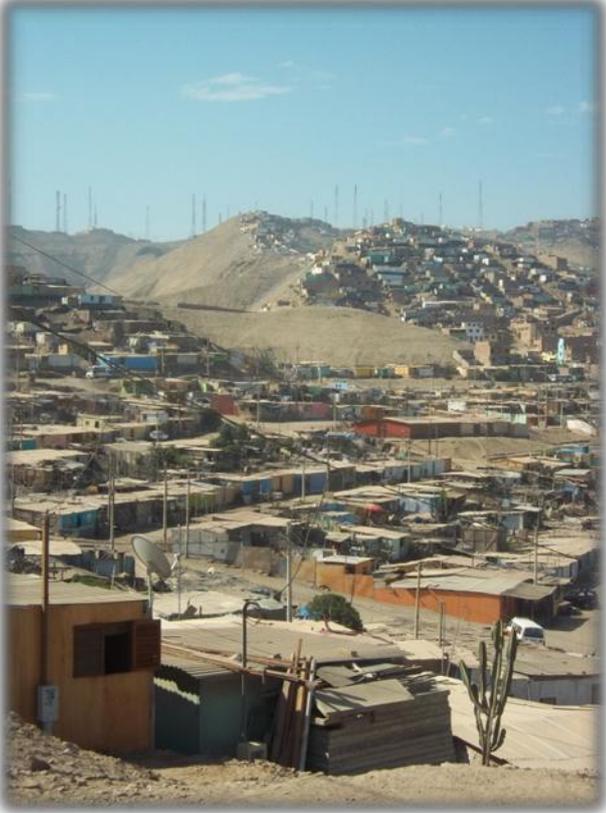
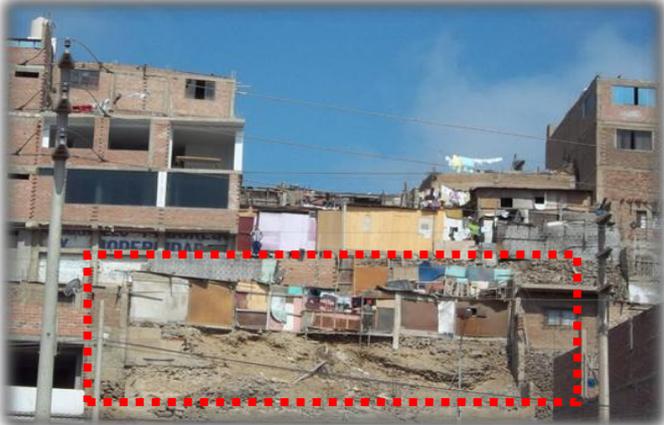
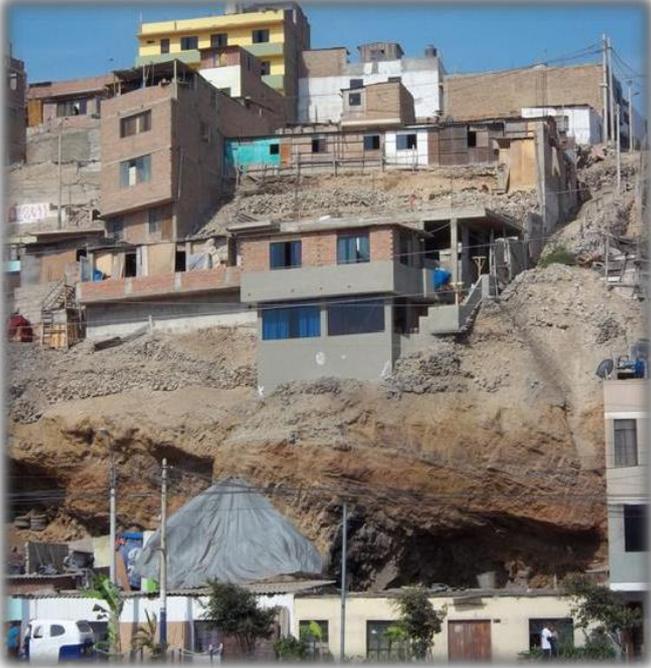
<b>Fotografía N° 08</b>

<b>A.H. Buenos aires de villa</b>		
Provincia: Lima	Distrito: Chorrillos	
Fuente: Elaboración propia	Año: 2017

<p>y agregarle la falta de asesoría técnica profesional en sus construcciones. Esta situación representa las condiciones de vulnerabilidad de sus viviendas ante un evento de gran magnitud.</p>

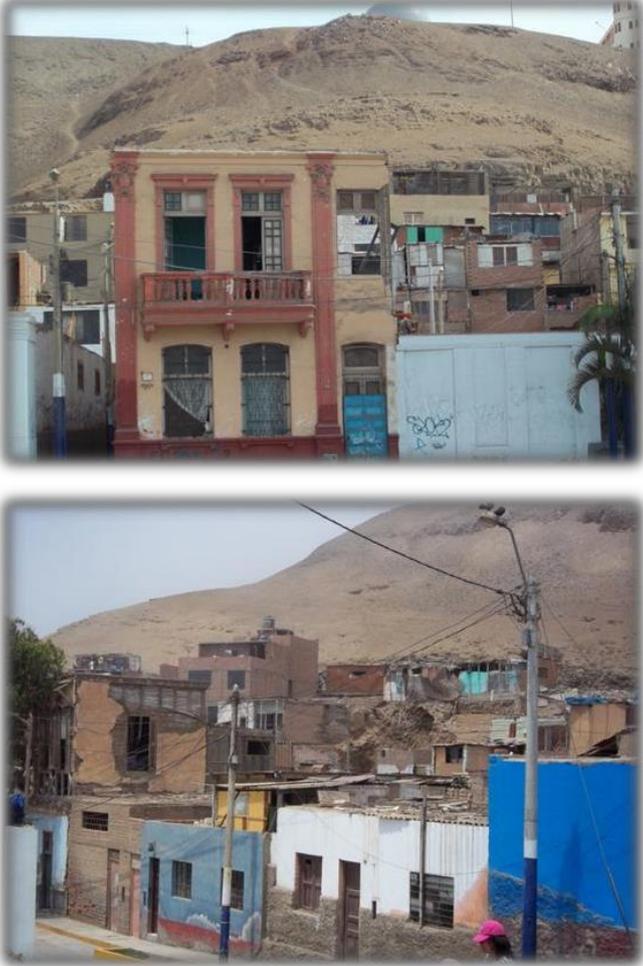
<b>Fotografía N° 09</b>	
<b>P.J Alto Perú</b>	
Provincia: Lima	Distrito: Chorrillos
Fuente: Elaboración propia	Año: 2017
<p>Se observa en la fotografía la existencia de construcciones antiguas con falta de mantenimiento en mal estado de conservación, también se observa problemas de estabilidad de la ladera, además el desordenado crecimiento de las viviendas sin un criterio técnico. Todo ello representa un riesgo para los habitantes del lugar.</p>
