Väyläviraston julkaisu
65/2022

Nira-järjestelmän kokeilu Keski-Suomen alueella

Mikko Malmivuo

Abstract

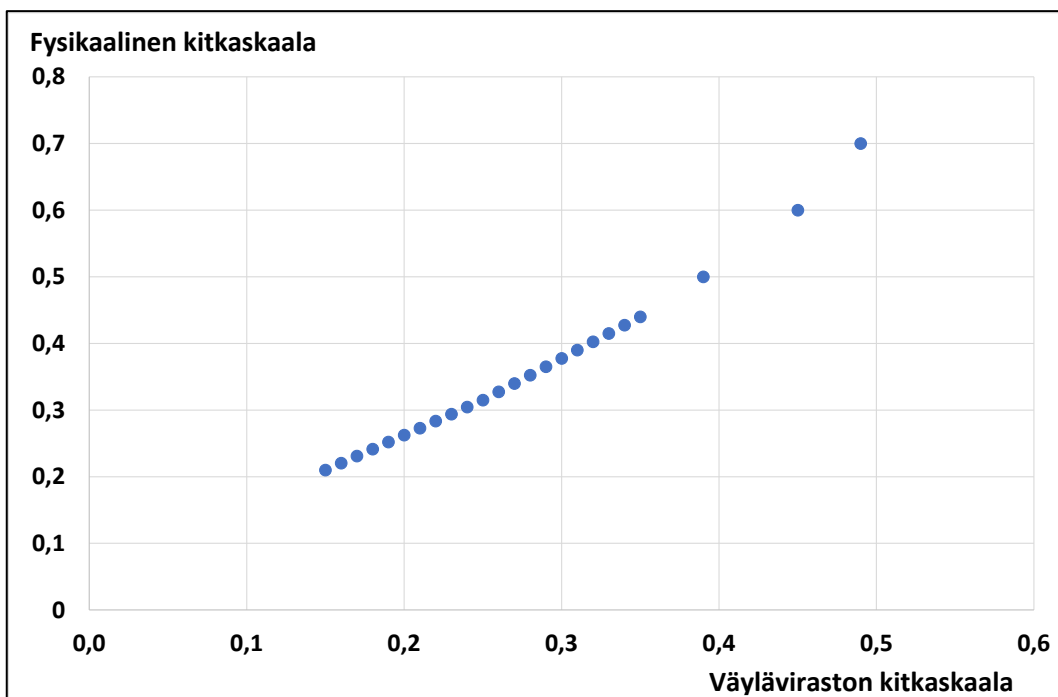
Kuva 2. Havainnekuva fysikaalisen ja Väyläviraston kitkaskaalojen eroista.

Eri kitkamittausmenetelmiä verratessa on otettava huomioon, että eri menetelmien kitkaskaala voi olla erilainen. Tärkeintä on silloin, että eri menetelmät reagoisivat kitkaan samansuuntaisesti. Sen sijaan täsmälleen samanlaisia kitka-arvoja ei eri menetelmiltä voida edellyttää. Vertailumittauksissa on käytetty kahta eri kitkaskaalaa. Optinen RCM411 edustaa laajempaa fysikaalista kitkaskaalaa. Jarrutuskitkamittari Gripman on tässä kalibroitu vastaamaan Väyläviraston skaalaa (kuva 2). Gripmanin avulla siis tiedetään, miten kitkataso suhteutuu talvihoidon laatuvaatimuksiin.

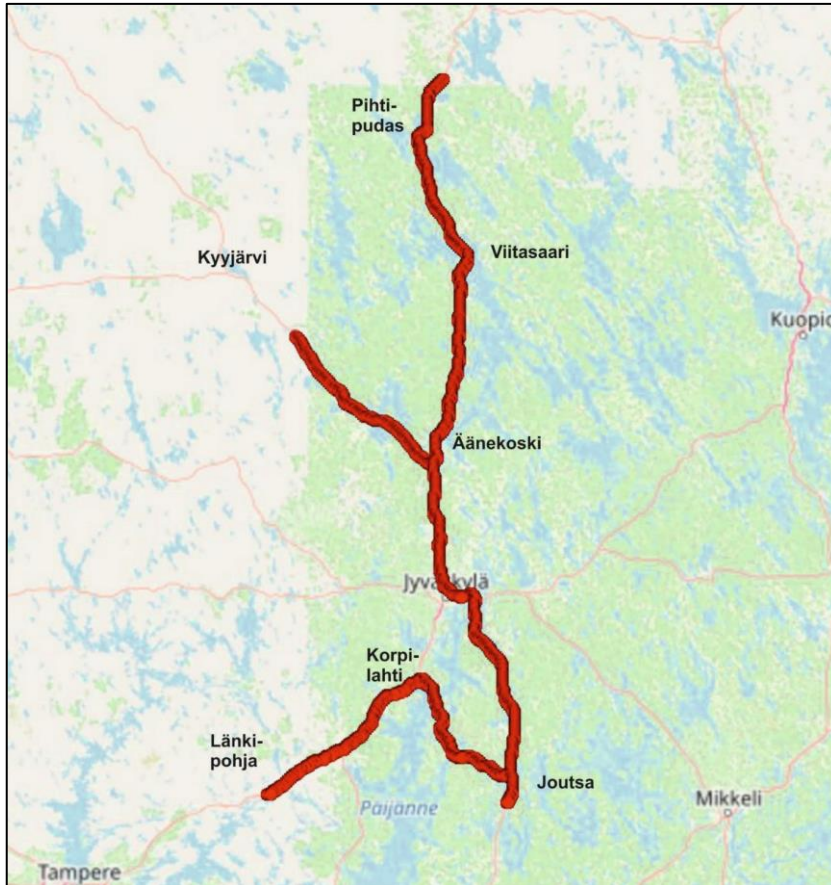
Kuva 4. Vertailumittauksen reitti. Reitti alkoi Länkipohjasta ja jatkui 4-tietä Keski-Suomen tiepiirin pohjoisrajalle asti. Sieltä palattiin takaisin ja käännettiin Äänekosken jälkeen tielle 13 kohti Kyyjärveä.

Ensimmäiset vertailumittaukset tehtiin 6.12. klo 14–22. Melko pitkän pakkasjakson keskellä lämpötila vaihteli päivän aikana varsin voimakkaasti. Pakkasta oli sen verran, että teiden suolaus ei todennäköisesti ollut järkevää. Vertailumittaus kattoi tiet 9, 4 ja 13 (kuva 4).

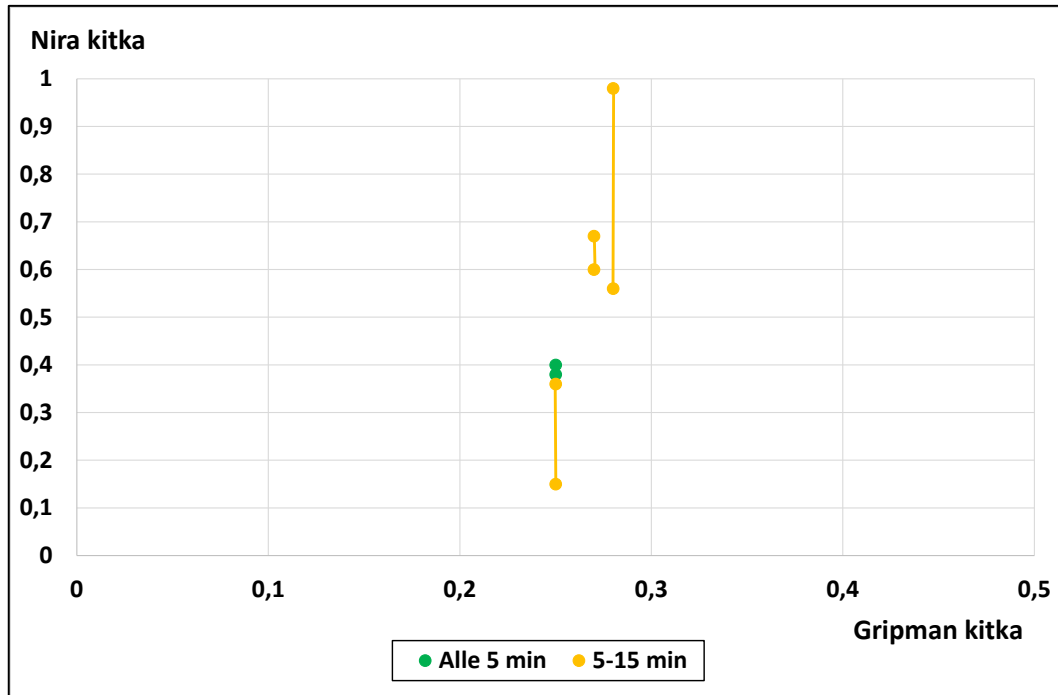
Kuva 8. Jarrutuskitkamittarin Gripman vertailua Niran mittausosuuden kitkavaihteluun. Kaikki havainnot ovat tieltä 9.

Kuvassa 8 on vertailtu Niran havaintoja Gripman jarrutuskitkamittarin kitkaan. Koska jarrutuskitkamittauksia tehdään suhteellisen harvoin, vertailupareja löytyi päivän mittausaineistoista ainoastaan 4 kappaletta. Koska jarrutuskitkamittaus on hyvin pistekohtainen mittaus ja Nira-havainnot voivat edustaa usean 100 metrin osuuksia, on jarrutuskitkamittauksia verrattu Niran mittaushavainnon vaihteluväliin. Neljästä jarrutuskitkamittauksesta 2 osuu melko hyvin samalle mittausalueelle, mutta kahden havainnon yhteydessä Niran mittausulos on selvästi korkeampi.

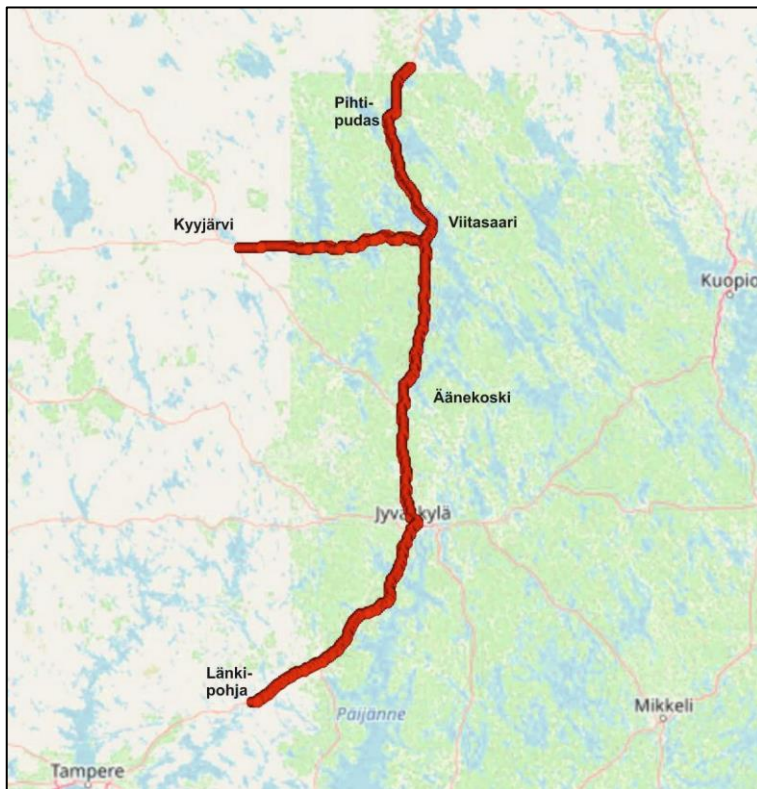
Kuva 10. Vertailumittauksen reitti 23.12. Reitti alkoi Kyyjärven suunnalta tieltä 77. Tämän jälkeen nelostietä ajettiin pohjoisen piirin rajalle ja takaisin etelään Jyväskylään asti. Tästä reitti jatkui 9-tietä Tampereen suuntaan.

Toinen vertailumittaus tehtiin 23.12. 19:00 – 24.12. 1:00 välillä. Mittaukset tehtiin lumisateen jälkeen kelin voimakkaasti kylmetessä (kuva 9). Mittausreitti koostui teistä 77, 4 ja 9 (kuva 10).

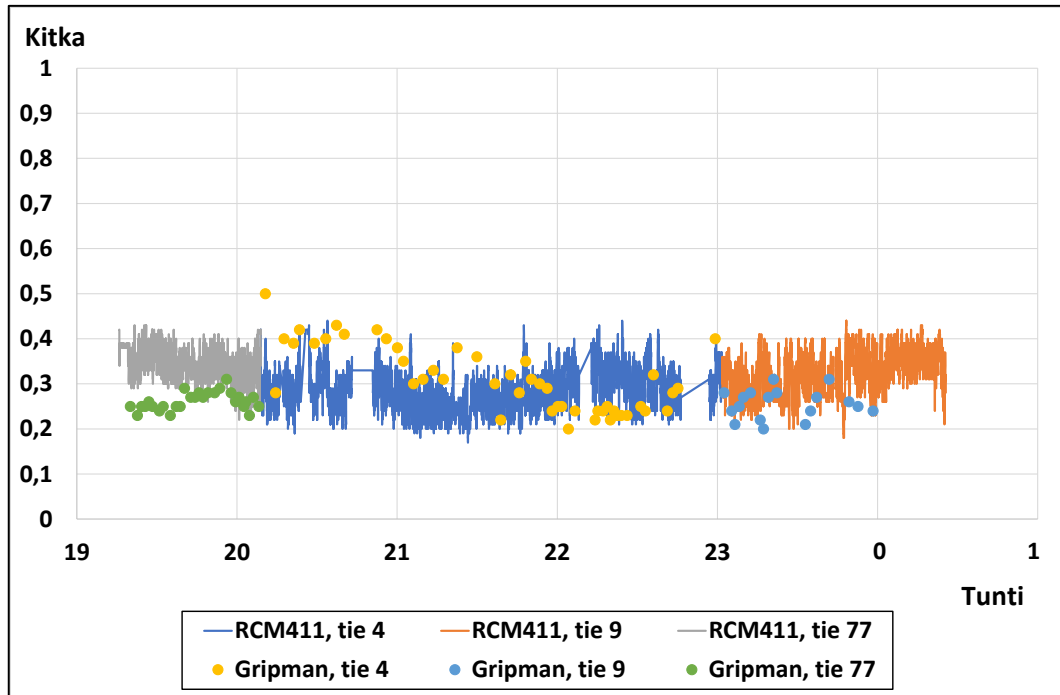
Kuva 11. Vertailumittausten yleiskuva 23.12. Optinen kitkanmittaus RCM411:llä edustaa fysikaalista kitkaskaalaa. Jarrutuskitkanmittaus Gripmanilla on tehty Väyläviraston kitkaskaalalla.

Vertailumittausten aikana nelostien pohjoisemmissa osissa saatiin yllättäen jarrutuskitkamittarilla korkeampia kitkatasoja kuin optisella mittarilla (kuva 11). Optisen mittarin mukaan keli oli kyseisellä osuudella pääosin jäinen. Vertailumittausten aikana Nira-havainnot saatiin ainoastaan tieltä 4 (kuva 12). Sellaisia tilanteita, missä Nira-havainto saatiin samalta ajoradalta puolen tunnin sisällä vertailumittauksesta, oli ainoastaan neljä kappaletta (kuva 13). Näissä tapauksissa Niran tulokset vaikuttivat hieman korkeilta, mutta koska keli on saattanut olla sellainen, että optinen kitkanmittaus piti keliä hieman liian liukkaana, Niran tulokset saattavat olla melko oikeantasoisia. Yksikään jarrutuskitkamittaus ei osunut lähelle Nira-havaintoa.

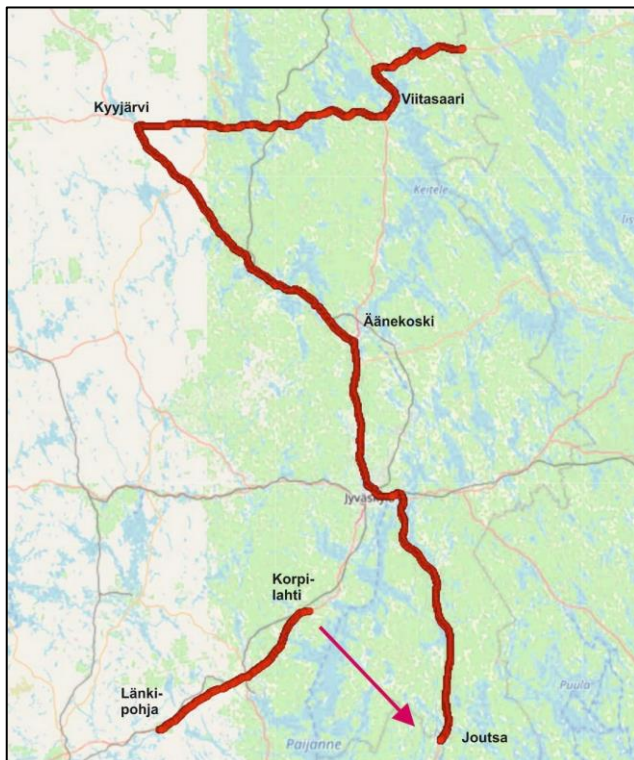
Kuva 15. Vertailumittauksen reitti 17.1. Reitti alkoi 9-tieltä Länkipohjasta. 4-tie ajettiin Joutsasta lähes Äänekoskelle, mistä käännyttiin tielle 13. Loppu reitistä kulki tietä 77 pitkin.

Maanantaina 17.1.2022 vertailumittauksia tehtiin sekä aamuliikenteen (klo 8–9) että iltapäiväliikenteen (klo 14–19) aikaan. Mittauksia edelsi pieni lumisade. Mittausten aikana oli pakkasta -3°C ... -5°C (kuva 14). Reitti kulki teitä 9, 4, 13 ja 77 pitkin (kuva 15).

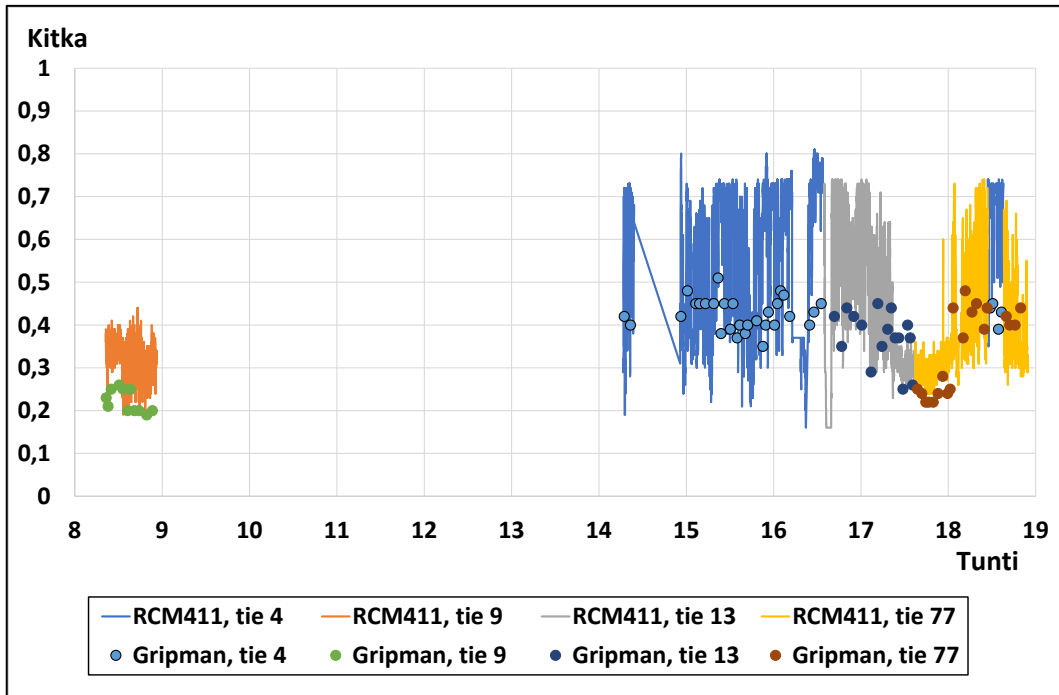
Kuva 16. Vertailumittausten yleiskuva 17.1. Optinen kitkanmittaus RCM411:llä edustaa fysikaalista kitkaskaalaa. Jarrutuskitkanmittaus Gripmanilla on tehty Väyläviraston kitkaskaalalla.

Vertailumittausten mukaan kitkataso oli varsin vaihteleva (kuva 16). Tien 13 osuuden lopussa ja tien 77 alussa mitattiin varsin matalia kitka-arvoja. Valitettavasti näissä tilanteissa ei saatu lainkaan Nira-havaintoja (kuva 17). Myöskään 9-tieltä ei saatu aamuliikenteen aikaan lainkaan Nira-havaintoja.

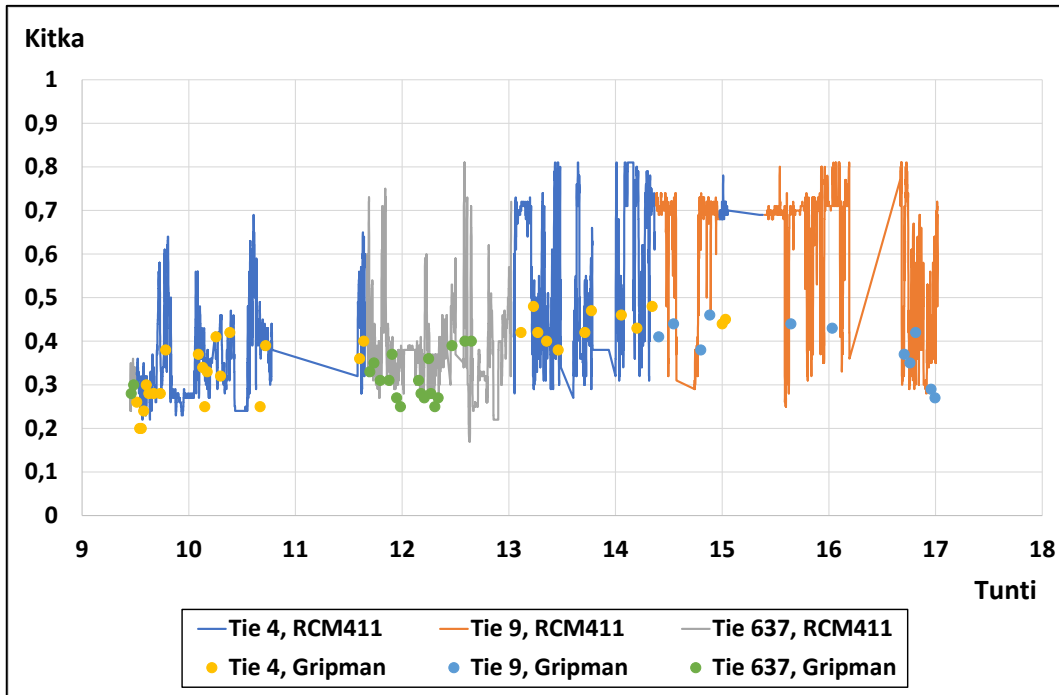
Kuva 27. Vertailumittausten yleiskuva 11.2. Optinen kitkanmittaus RCM411:llä edustaa fyysikaalista kitkaskaalaa. Jarrutuskitkanmittaus Gripmanilla on tehty Väyläviraston kitkaskaalalla.

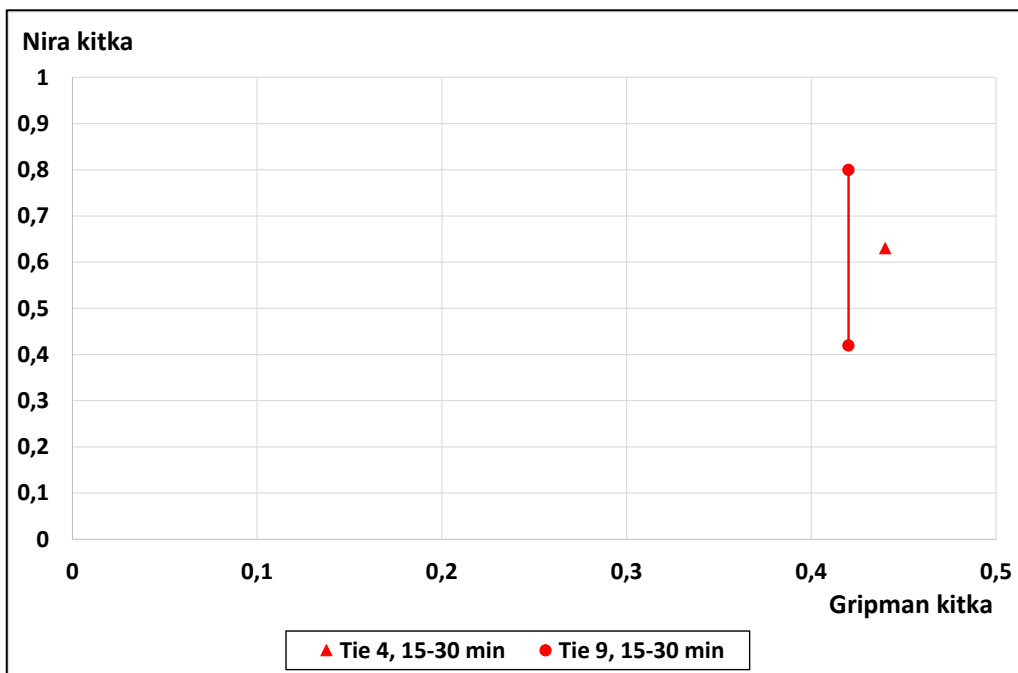
Kuva 30. Jarrutuskitkamittarin Gripman vertailua Niran mittausosuuden kitkavaihteluun.

Aineistosta löytyi myös kaksi Nira-havaintoa, jotka osuivat jarrutuskitkamittarin kanssa samaan aikaikkunaan (kuva 30). Skaaloihin suhteutettuna havainnot vaikeuttavat olevan suunnilleen samaa suuruusluokkaa.

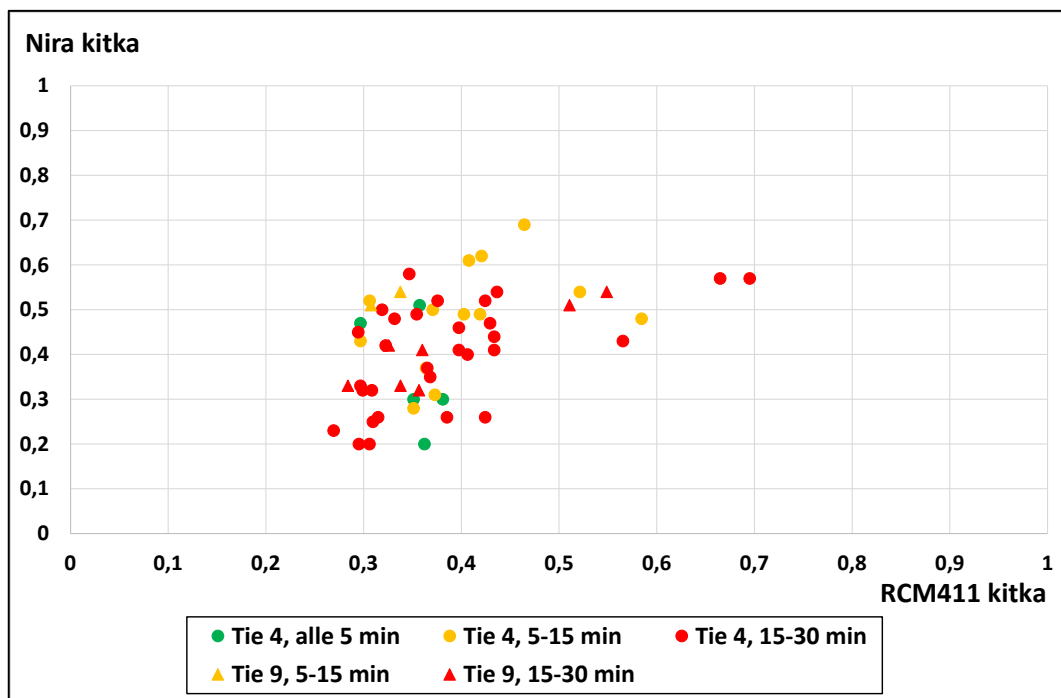
Kuva 35. Optisen RCM411 ja Niran keskiarvokitkan vertailua. Kyseessä on sama mittausosuus ja sama ajorata niin, että mittausten ajallinen ero on joko "alle 5 min", "5-15 min" tai "15-30 min".

Optisen kitkamittarin ja Nira-havaintojen korrelaatio näyttää jälleen oikeansuuntaiselta (kuva 35). Jarrutuskitkamittarin ja Nira-havaintojen kesken saatiin 6 vertailuparia (kuva 36). Gripmanin ja Niran välinen korrelaatio vaikuttaa heikommalta kuin RCM411 ja Niran välinen. Tähän voi kuitenkin vaikuttaa Gripmanin pienempi havaintomäärä.

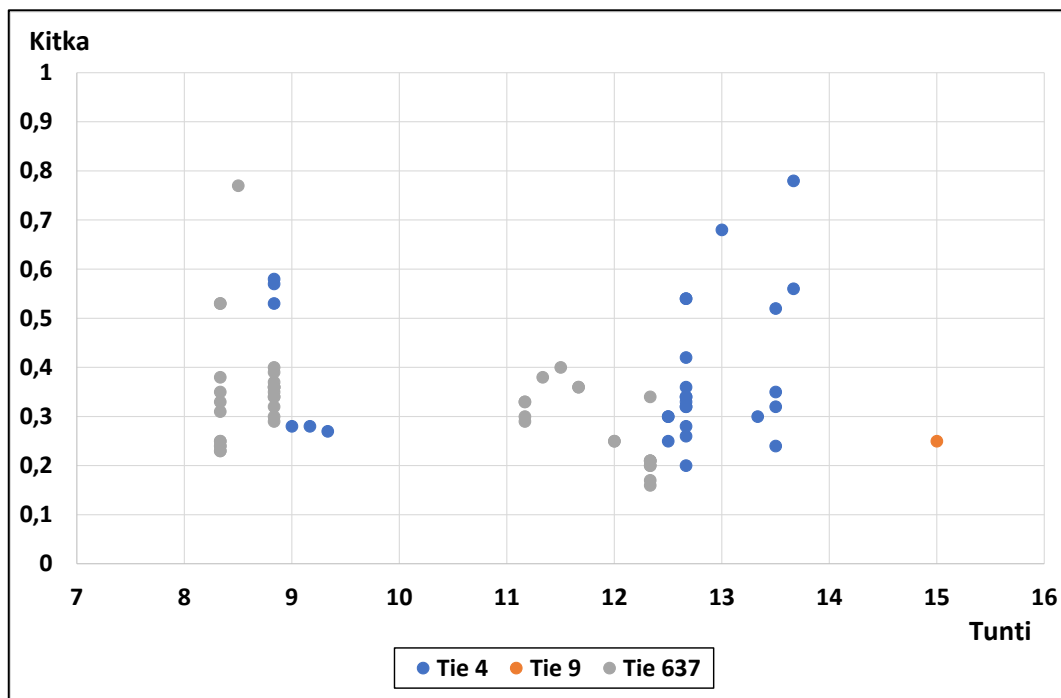
Kuva 40. Nira-mittaushavaintojen (kitkan keskiarvo) yleiskuva 8.3.

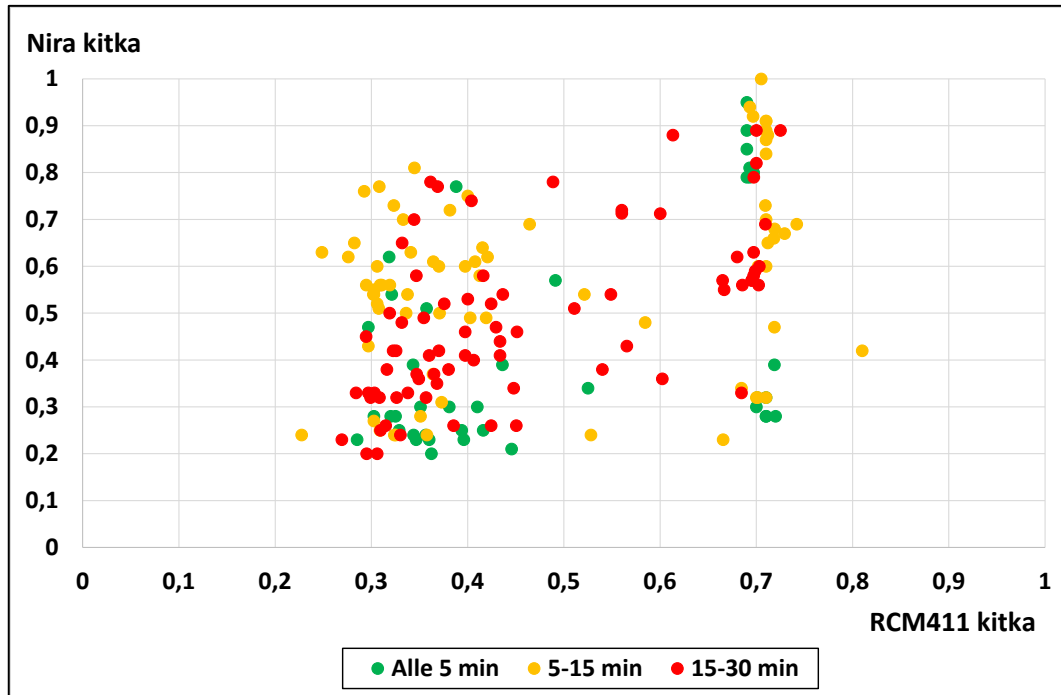
Kuva 49. Optisen RCM411 ja Niran keskiarvokitkan vertailua. Kaikki vertailumittaukset. Kyseessä on sama mittausosuus ja sama ajorata niin, että mittausten ajallinen ero on joko "alle 5 min", "5–15 min" tai "15–30 min".

Kuvaan 49 on koottu kaikkien Niran ja RCM411 välisten vertailumittausten tulokset. Kuvasta voi nähdä, että merkittävä osa vertailupareista on oikealla alueella, mutta samalla osa havainnoista osoittaa heikkoa korrelaatiota.

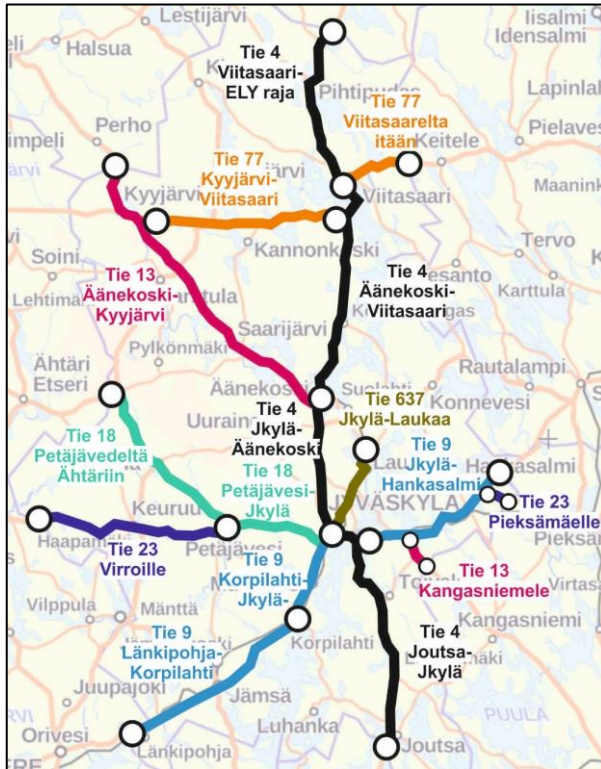
Kuva 56. Tässä luvussa käytetty tieosuusjaottelu.

Nira-järjestelmää arvioitaessa keskeinen kysymys on, kuinka paljon järjestelmä kykenee havaintoja tuottamaan. Tässä luvussa havaintojen määriä on tarkasteltu kahden viikon ajanjakson aikana 17.1.–30.1.2022. Havaintoja on tarkasteltu kuvassa 56 esitetyillä tieosuuksilla.

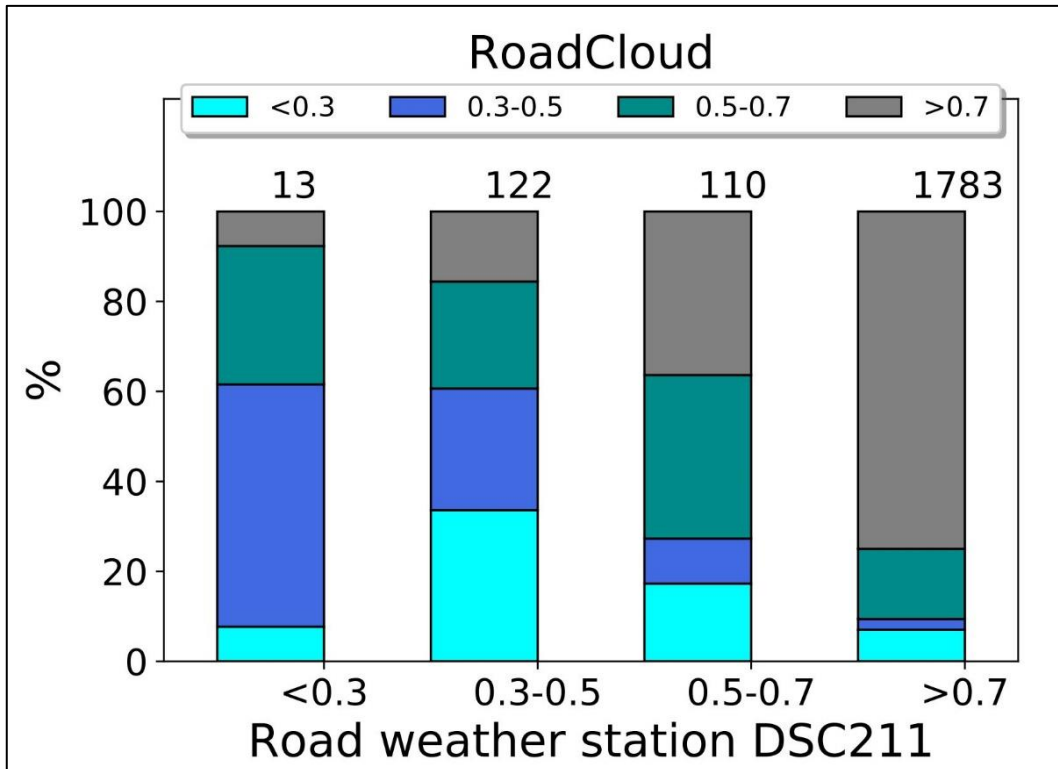
Kuva 63. RoadCloudin kitkamittauksen vertailua tiesääasemien optisen anturin tuottamaan kitkatulokseen (Karsisto 2019).
