Avaliação do Risco Estrutural na Maternidade

Hospital Dr. Nélio Mendonça

Dia Mundial de Segurança do Doente
17 de Setembro de 2021

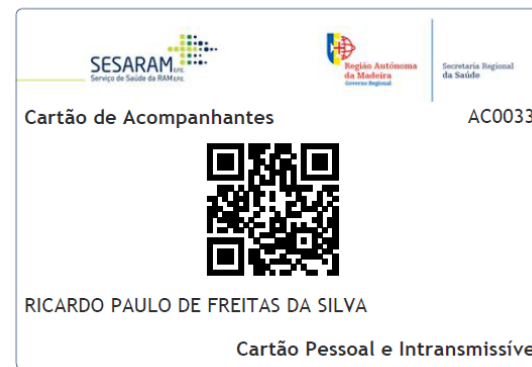
Cartão de Visita do SESARAM, E.P.E.

Foi desenvolvido um sistema informático de identificação de visitas e controlo de entradas. Este sistema atribui um cartão parametrizado ao visitante, com as datas, horas e serviços a que está autorizado a aceder.

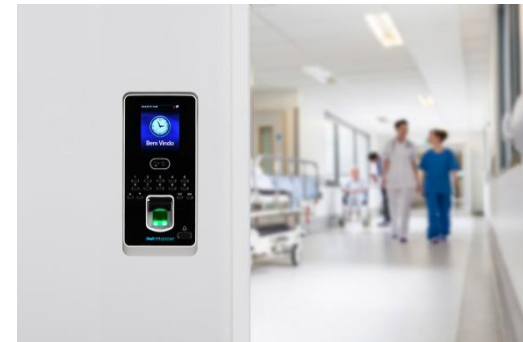
Nas instalações desta maternidade é relativamente simples isolar o serviço, como foi feito, por exemplo no serviço de Pediatria.

Este sistema veio melhorar a segurança. No entanto, e da forma isolada como está a funcionar, a mitigação do risco é mínima. Como melhoria, e de forma a complementar este sistema, o controlo de acessos, deveria ser feito também à entrada de cada serviço, impedindo que um visitante de um serviço pudesse aceder a outros.

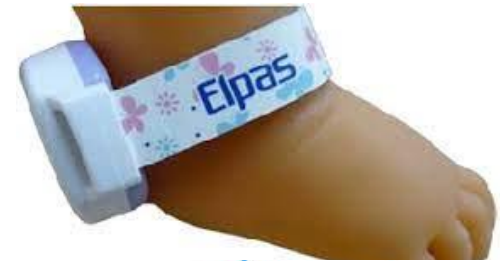
O risco de rapto do recém nascido (RN) poderá ser praticamente eliminado, em conjunto com as medidas anteriores, com a utilização da pulseira electrónica de localização, que permite saber em tempo real a localização do RN.

Em caso de aproximação de zona de saída não autorizada ou caso de corte de pulseira, o sistema gera alarme automático, com a indicação no software do RN que se encontra nessa zona não autorizada, podendo despoletar outras acções automáticas como sinalização luminosa e acústica ou bloqueio de portas. Esse alarme fica registado em base de dados, com indicação do nome do bebé, zona não autorizada e data/hora do alarme.

Para além de ser uma questão de segurança real, é um requisito legal, publicado no Despacho nº20730/2008.
