Informe final de pasantía – Empresa: Emprecal S.A.S.

Este documento se presenta como Informe Final en el marco de la Pasantía como opción de grado del programa de Ingeniería Ambiental, aprobada mediante Acta de Reunión del Comité Curricular Ordinario del 22 de junio de 2022, en la empresa EMPRECAL S.A.S. ubicada en el municipio de Pinchote, Santander.

La empresa EMPRECAL S.A.S. desarrolla un proyecto de minería a cielo abierto, por lo tanto, el objeto de la pasantía se enfocó en realizar seguimiento a la implementación de las medidas de manejo ambiental, según lo establecido en las Resoluciones 0738 de 2004 y 0688 de 2008, otorgadas por la Corporación Autónoma Regional de Santander (CAS).

Realizar seguimiento a la implementación de las medidas de manejo ambiental en la planta La Pedregosa de la empresa EMPRECAL S.A.S, según lo establecido en las Resoluciones 0738 de 2004 y 0688 de 2008.

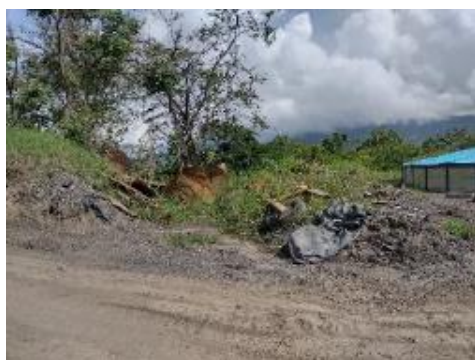
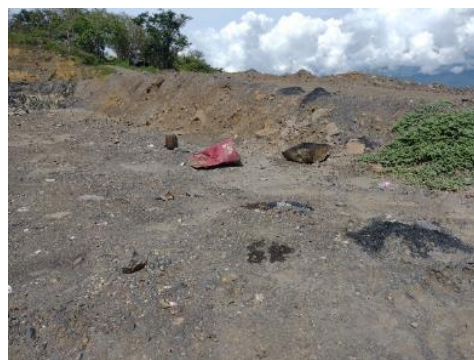
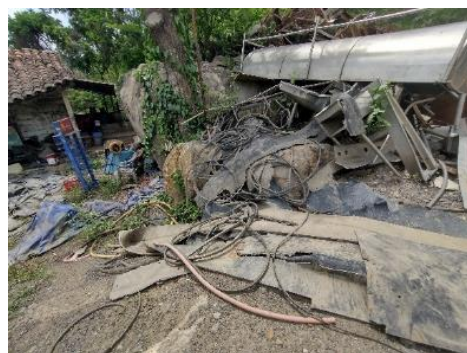
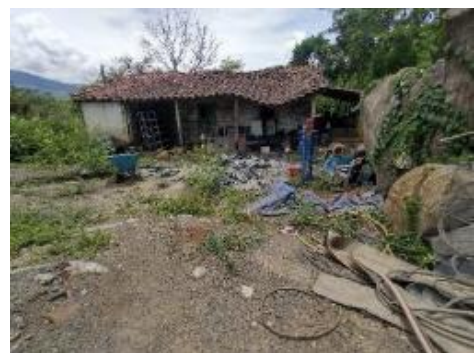
Figura 2

Hallazgos y acciones correctivas prioritarias #1

Nota. (a). Inadecuada disposición de residuos metálicos (chatarra) en vía interna, cercanías a trituradora. Se requiere la recolección y acopio. (b). Inadecuada disposición de residuos metálicos (chatarra). Frente a área de explotación. Se requiere la recolección y acopio. (c). Inadecuada disposición de residuos metálicos (chatarra), plásticos. Aledaño a zona de ingreso. Se requiere la recolección, acopio y/o disposición final. (d). Inadecuada disposición de residuos plásticos. Aledaño a casa deshabitada. Se requiere la recolección, acopio y/o disposición final. *Fuente:* Autor.

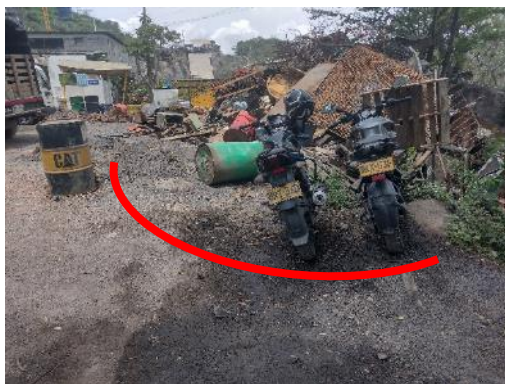
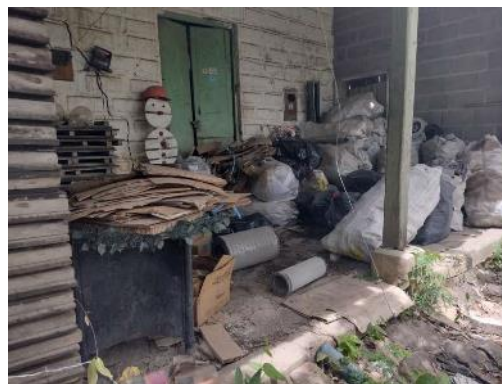
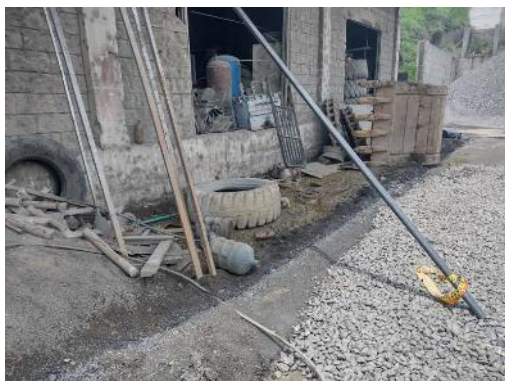
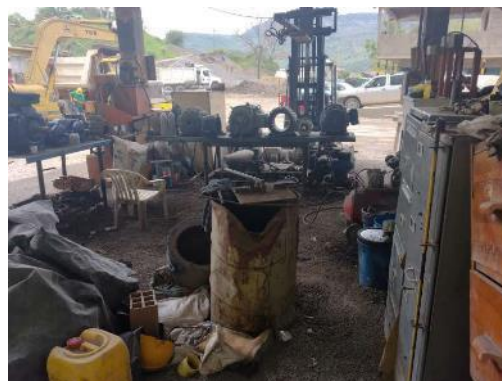
Figura 3*Hallazgos y acciones correctivas prioritarias #2*

Nota. (a). Inadecuada disposición de residuos metálicos (chatarra). Aledaño a ingreso a planta. Se requiere acopio adecuado y/o disposición final. Se sugiere aislamiento de los residuos mediante pantalla en tela sintética verde o polisombra. Adicionalmente se requiere cubrir este material, mediante techado o geo membrana plástica. (b). Se requiere adecuación y/u orden del área de acopio de residuos aprovechables. (c). Disposición inadecuada de residuos en área de taller. (d). Se requiere mejorar el orden y aseo en área de taller. Se sugiere almacenamiento adecuado de materiales, herramientas y residuos. *Fuente:* Autor.

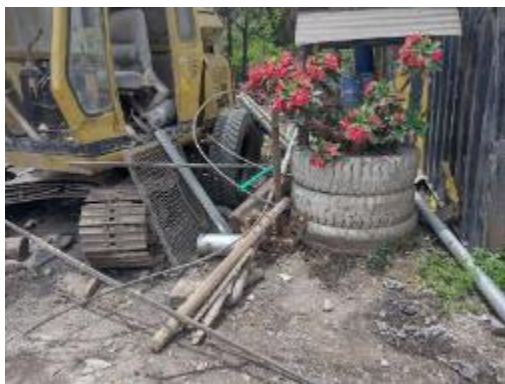
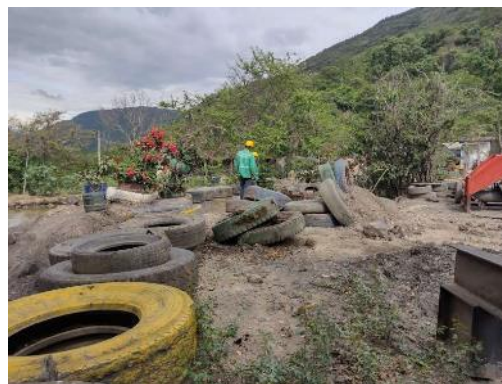
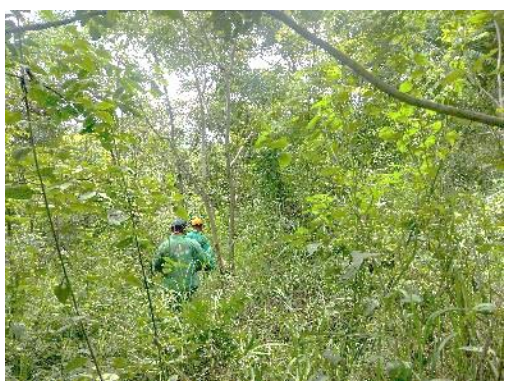
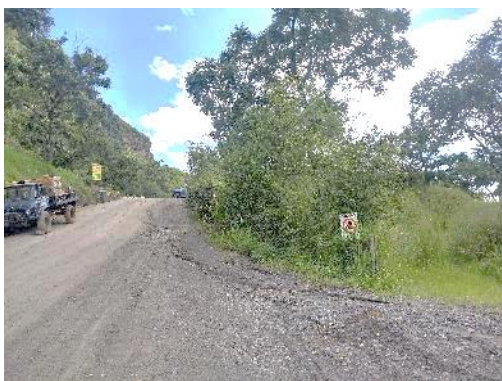
Figura 4*Hallazgos y acciones correctivas prioritarias #3*

Nota. (a). Se requiere mejorar el orden y aseo en área de taller. (b). Se requiere acopio / almacenamiento adecuado de llantas en desuso. Orden y aseo en patio posterior a oficina. Se sugiere la reutilización de las llantas en cerca perimetral del lago. (c). Se requiere mantenimiento de área de compensación forestal (Macaneo). (d). Se requiere mantenimiento a zanjas perimetrales en acceso la mina. *Fuente:* Autor.

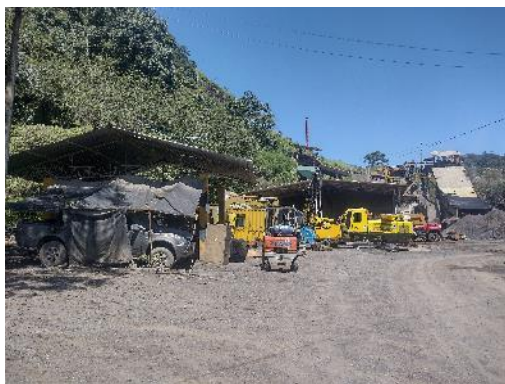
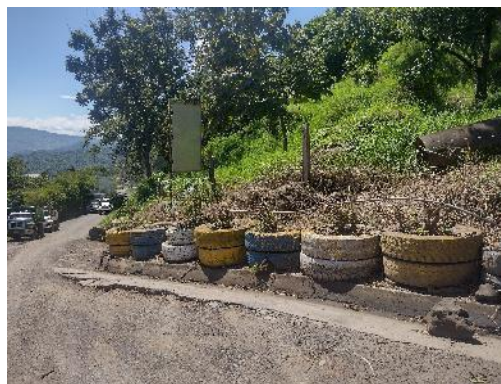
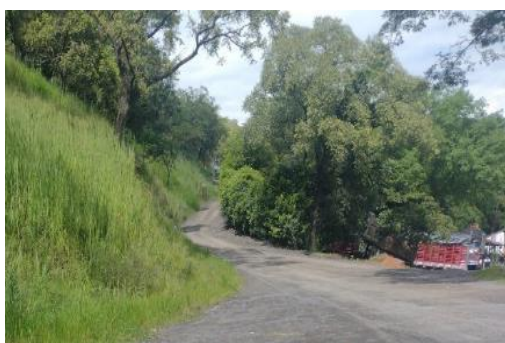
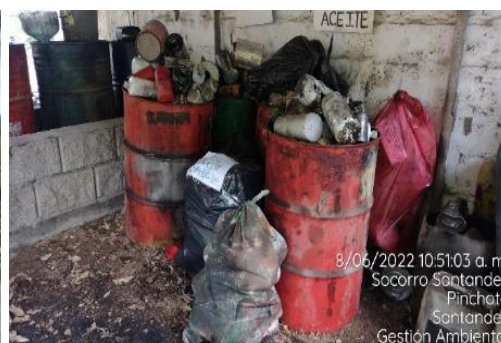
Figura 5*Hallazgos y acciones correctivas prioritarias #4*

Nota. (a). Se requiere humectación de vías de acceso y áreas internas de la mina. (b). Se requiere mantenimiento a plantas ornamentales y llantas reutilizadas en vía de acceso a la mina. (c). Se requiere rocería en taludes de vía de acceso a la mina y áreas verdes internas. (d). Se requiere realizar entrega de residuos peligrosos (filtros usados). *Fuente:* Autor.

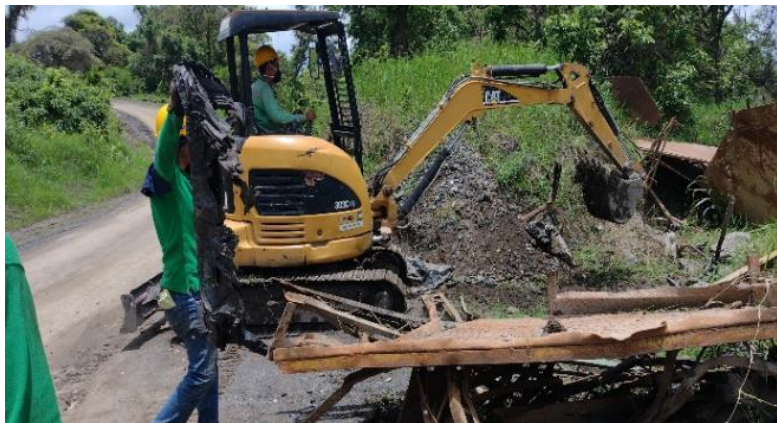
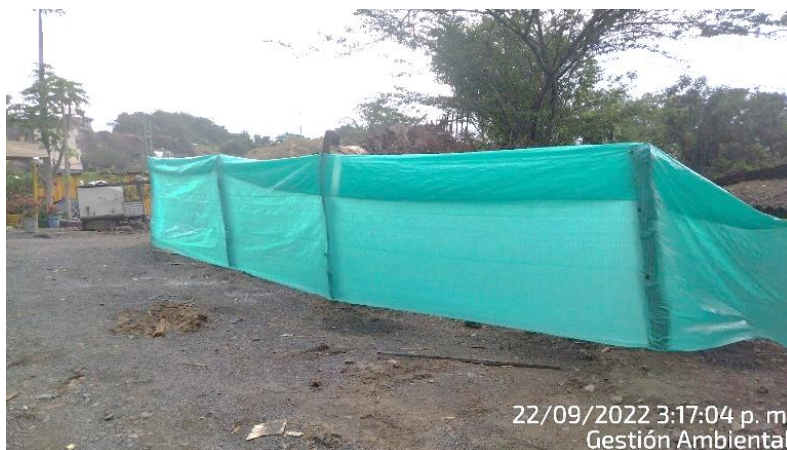
Figura 6

Actividades correctivas #1

Nota. (a). Se realizó la recolección de los residuos metálicos, con el apoyo de maquinaria, trasladándolos al sitio designado para tal fin. (b). Se hizo adecuación de área de acopio de residuos metálicos, instalando pantalla de aislamiento. Adicionalmente, se realizó cubrimiento del material con geo membrana plástica para evitar el deterioro por efecto de la lluvia. *Fuente:* Autor.

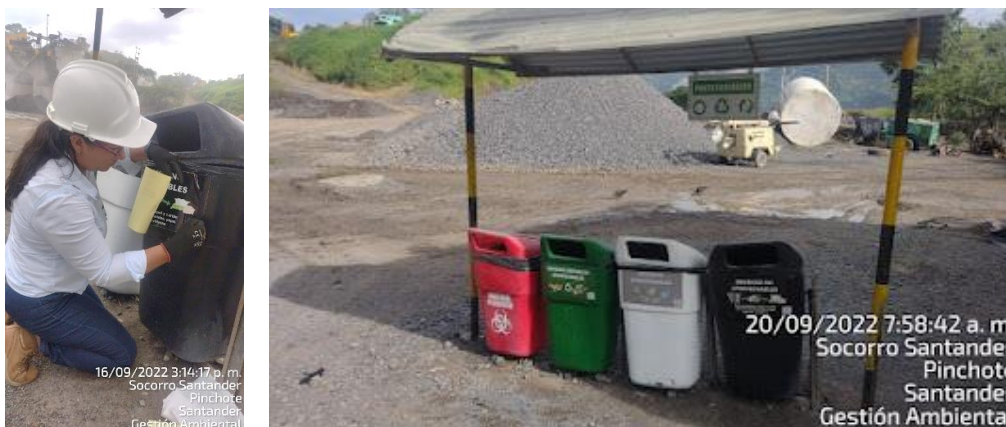
Figura 13

Instalación de rótulos en puntos ecológicos

Se realiza la recolección periódica de los residuos ordinarios por parte del gestor encargado: la empresa de servicios públicos de Pinchote. Los residuos aprovechables se entregaron a la empresa EMARES S.A.S., para su correspondiente aprovechamiento y reintegro al ciclo productivo.

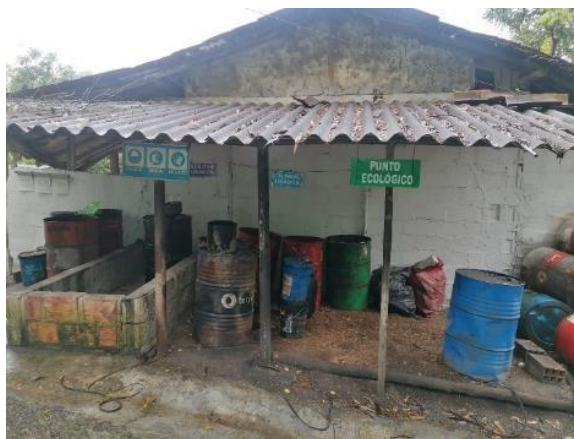
El cuarto para disposición de aceites usados cuenta con los elementos básicos para realizar el acopio y almacenamiento temporal. Así mismo, se realizan jornadas de orden y aseo al sitio, con la periodicidad requerida (ver Figura 15).

Figura 15*Sitio de acopio de RESPEL y aceites usados*

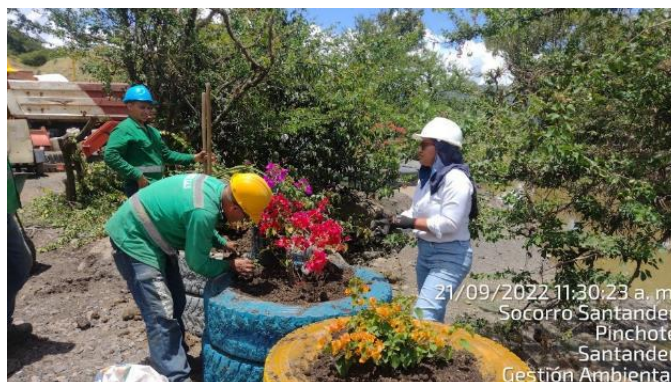
Figura 17

Siembra de plantas ornamentales

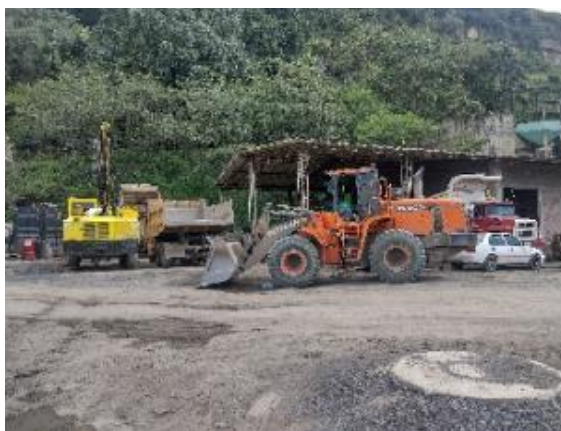
Figura 18

Mantenimiento a equipos

Se realizan los mantenimientos preventivos y correctivos requeridos por cada uno de los equipos, por parte del personal de taller en el área dispuesta para tal fin; de tal manera que la maquinaria y equipos permanecen operativos.

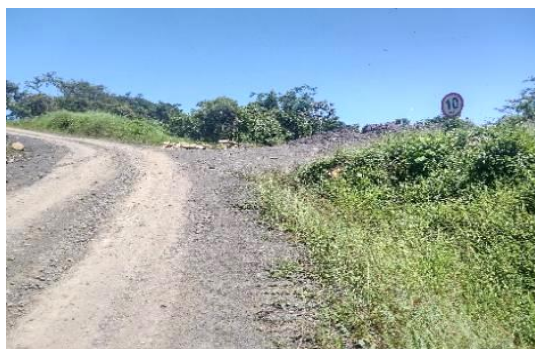
Figura 19

Permanece la señalización de límite de velocidad en el ingreso a la mina y sobre las vías internas de esta, para que los conductores hagan los desplazamientos a bajas velocidades y de esta manera minimizar la generación de material particulado (ver Figura 19).

Señalización vial

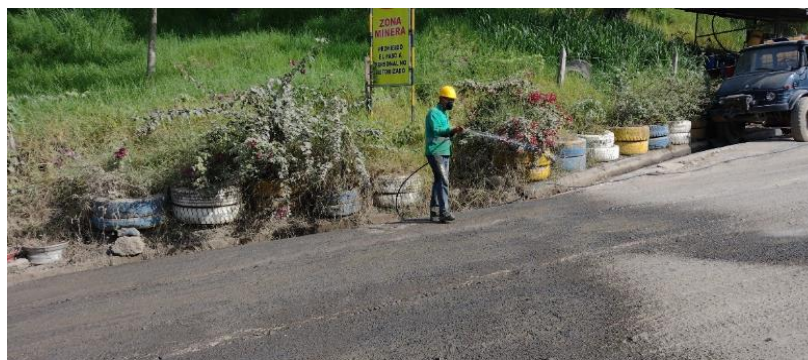
Figura 20

Se realiza humectación en vía de ingreso y vías internas de la mina, diariamente o según se requiera, ya que para el periodo reportado se han presentado precipitaciones frecuentes; por lo tanto, no se ha requerido realizar esta actividad de manera permanente (ver Figura 20).

Humectación acceso a mina

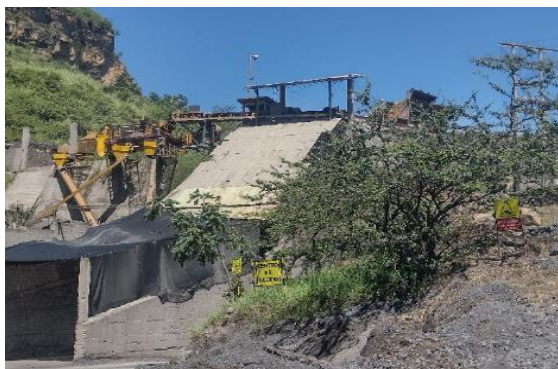
Figura 21

Control de material particulado en área de trituradora

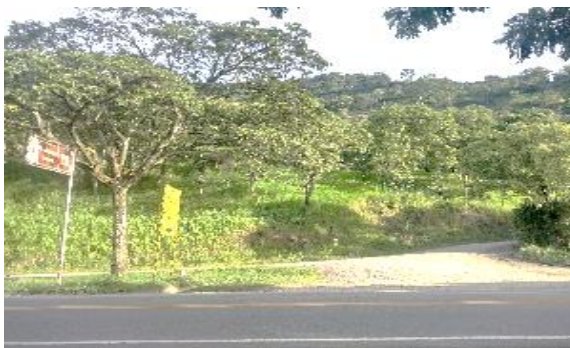
Figura 22

Vegetación aledaña

Según lo evidenciado en desarrollo de la pasantía, este programa se implementa a cabalidad, dado que el proyecto dispone de las medidas de control indicadas en el Plan de Manejo Ambiental.

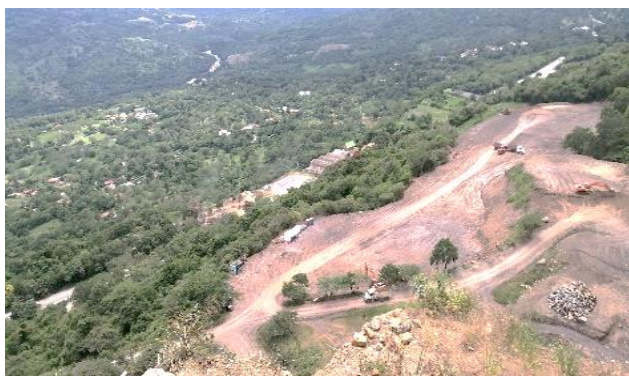
Figura 23

Panorámica de la mina – Botadero

En el trabajo de campo realizado, se observó que el área designada como botadero aún no cuenta con medidas geotécnicas suficientes para la correcta disposición del material estéril. Pese a que cuenta con cunetas para manejo de aguas de escorrentía en la corona, se sugiere que se

inicie el terraceo del material para dar mayor estabilidad al mismo, así como la definición y construcción del límite del botadero, mediante la construcción de un muro de gaviones en la parte baja, dique en material pétreo (rajón) u otro, de tal manera que se garantice que el material estéril acopiado no se desplace a predios aledaños.

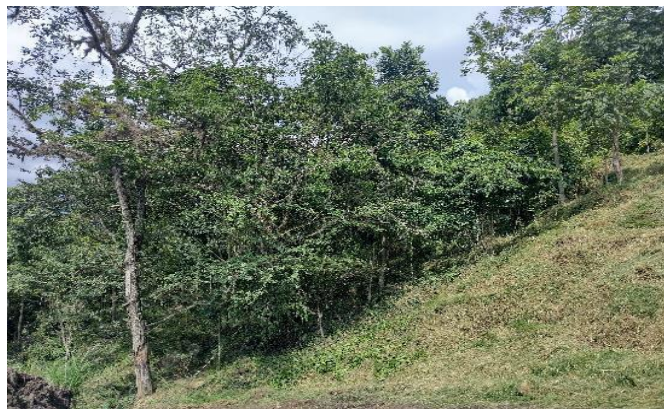
Figura 24

Zona de Reforestación

En relación con la señalización referente a temas de conservación de la fauna y flora, se encuentran instaladas señales de disminución de velocidad a lo largo de las vías internas de la mina y se cuenta con señal de prohibición de caza en área aledaña a la zona de reforestación. Se sugiere ampliar la señalización de protección de fauna y flora hacia la entrada de la mina, visibilizando esta medida y logrando una mayor influencia tanto en colaboradores como visitantes.

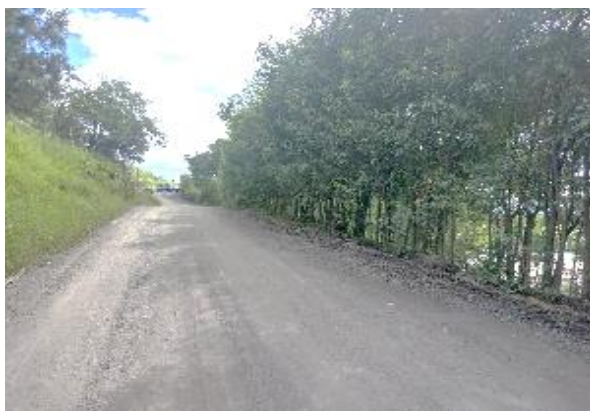
Figura 26

Vegetación aledaña a la mina

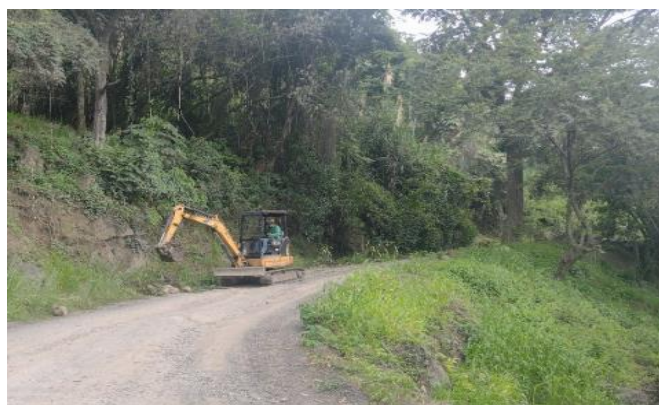
Figura 27

Adecuación de drenajes en vías de internas de la mina

En concordancia, se evidencia que las vías del proyecto minero se encuentran operativas y en óptimas condiciones de tránsito, lo que cumple satisfactoriamente con el objetivo de las mismas. Se sugiere continuar con la correcta implementación del programa, para dar cumplimiento al Plan de Manejo Ambiental, y también para garantizar un desplazamiento seguro del tren de carga del proyecto.

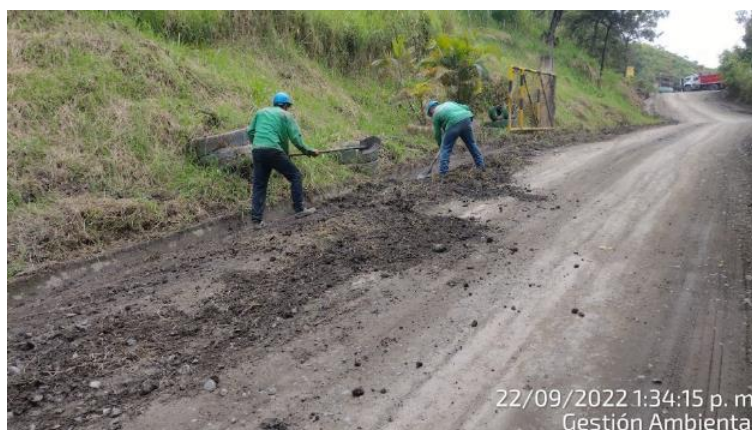
Figura 28

Este programa comprende la ejecución de obras encaminadas al manejo de las aguas de escorrentía en las áreas de explotación, vías y de infraestructura con el fin de evitar daños por cárcavas y el arrastre de sedimentos fuera del área del proyecto en temporada de lluvias.

Adecuación de cunetas

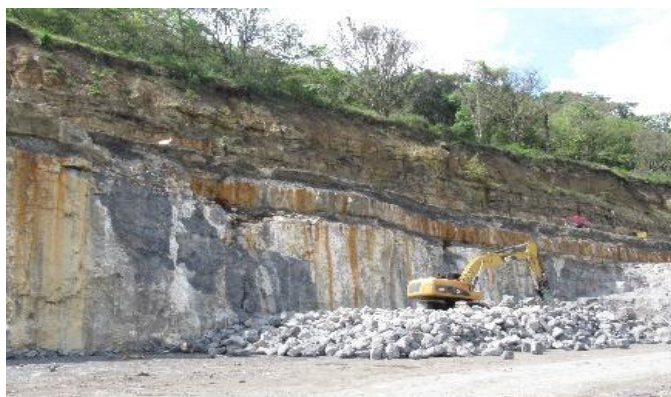
Figura 29

Taludes en frente de explotación activo

Se evidencia (visualmente), que los taludes no presentan formas que denoten inestabilidad y/o riesgo de caída. A este respecto, también es importante sugerir que, desde el área de Seguridad y Salud en el Trabajo, se desarrolle un monitoreo periódico del estado de los taludes en los frentes de obra activos, para prevenir situaciones de riesgo del personal encargado de las actividades de explotación.

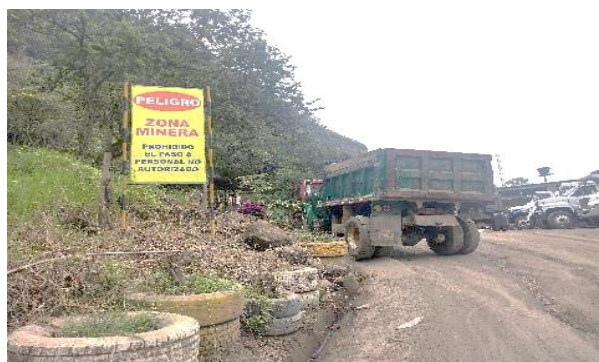
Figura 30

Señalización minera

Este programa se cumple de manera satisfactoria, lo que se puede evidenciar en los diferentes recorridos por la mina, en los cuales son muy visibles las diferentes señales relacionadas con las actividades de minería. Estas se instalan en áreas estratégicas para mayor eficiencia, informando, previniendo o prohibiendo la realización de actividades, de acuerdo con los procesos del proyecto.
