**Características funcionales del Centro de Atención
Residencial "San Juan de Dios" - Ica 2021**

Rethy Mery Huaman Cabrera

Para optar el Título Profesional de
Arquitecta

Huancayo, 2021

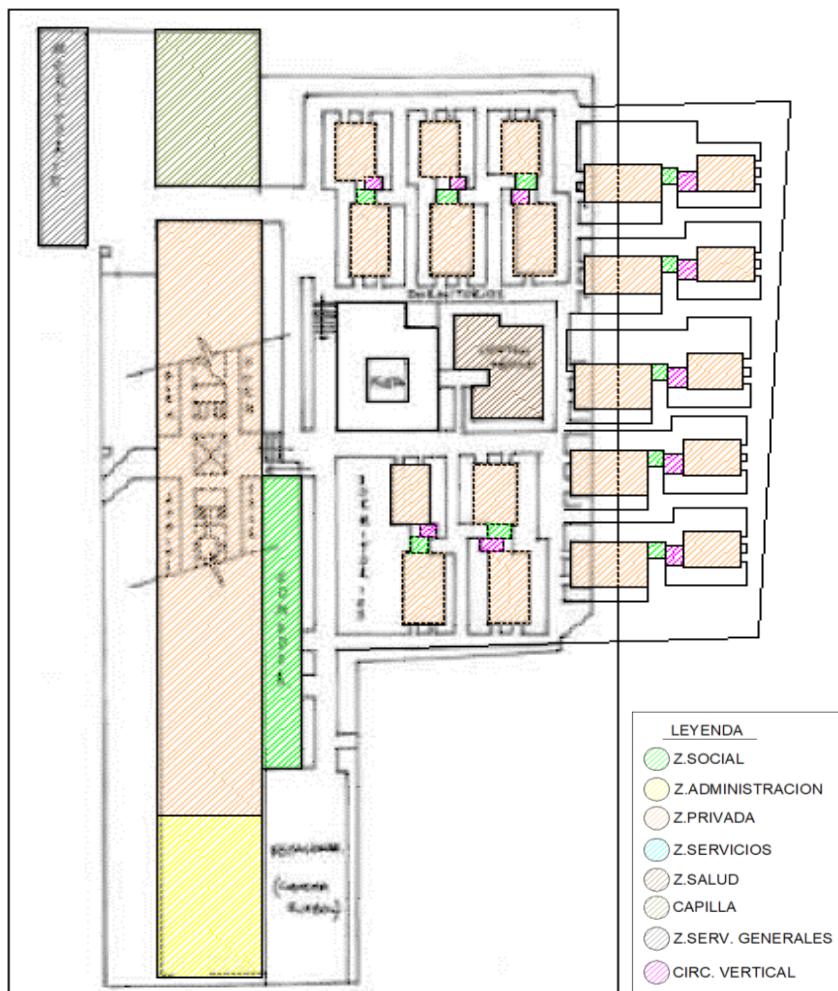
Figura 14: Zonificación del “Albergue Central Ignacia Rodulfo viuda de Canevaro “.

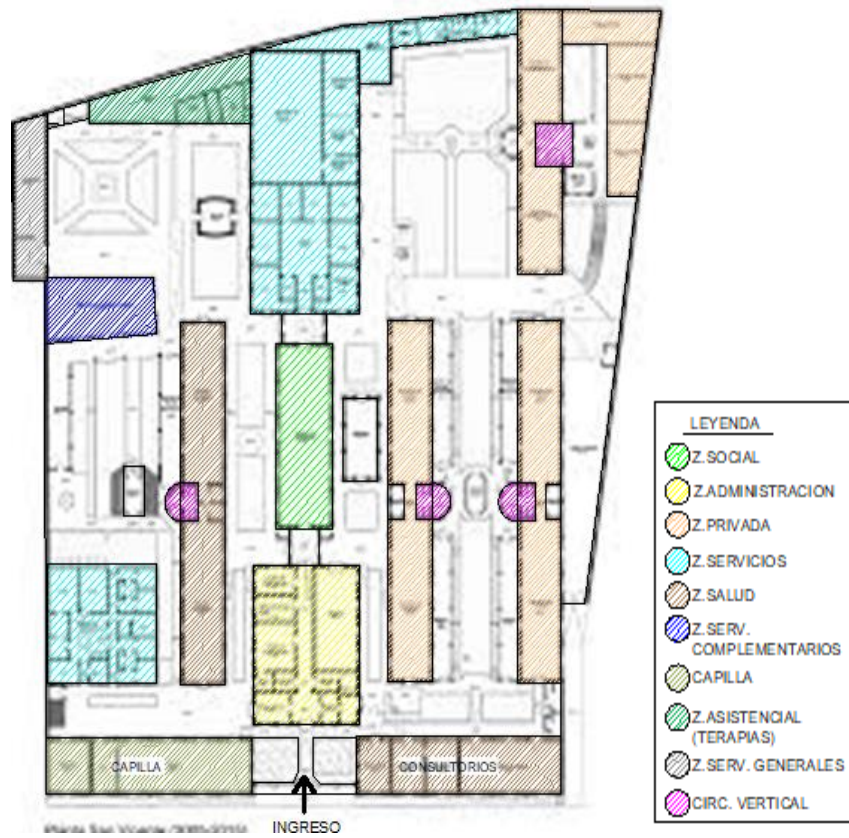
Figura 18: Zonificación del “Hogar San Vicente de Paúl ”

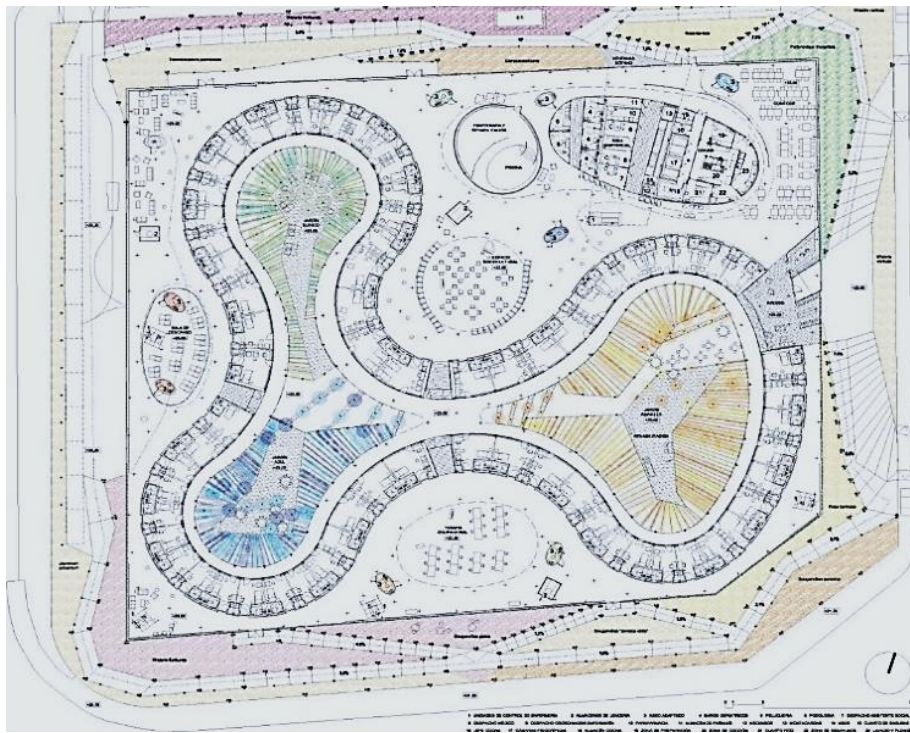
Figura 23: Planta arquitectónica del “Centro Geriátrico Santa Rita”.

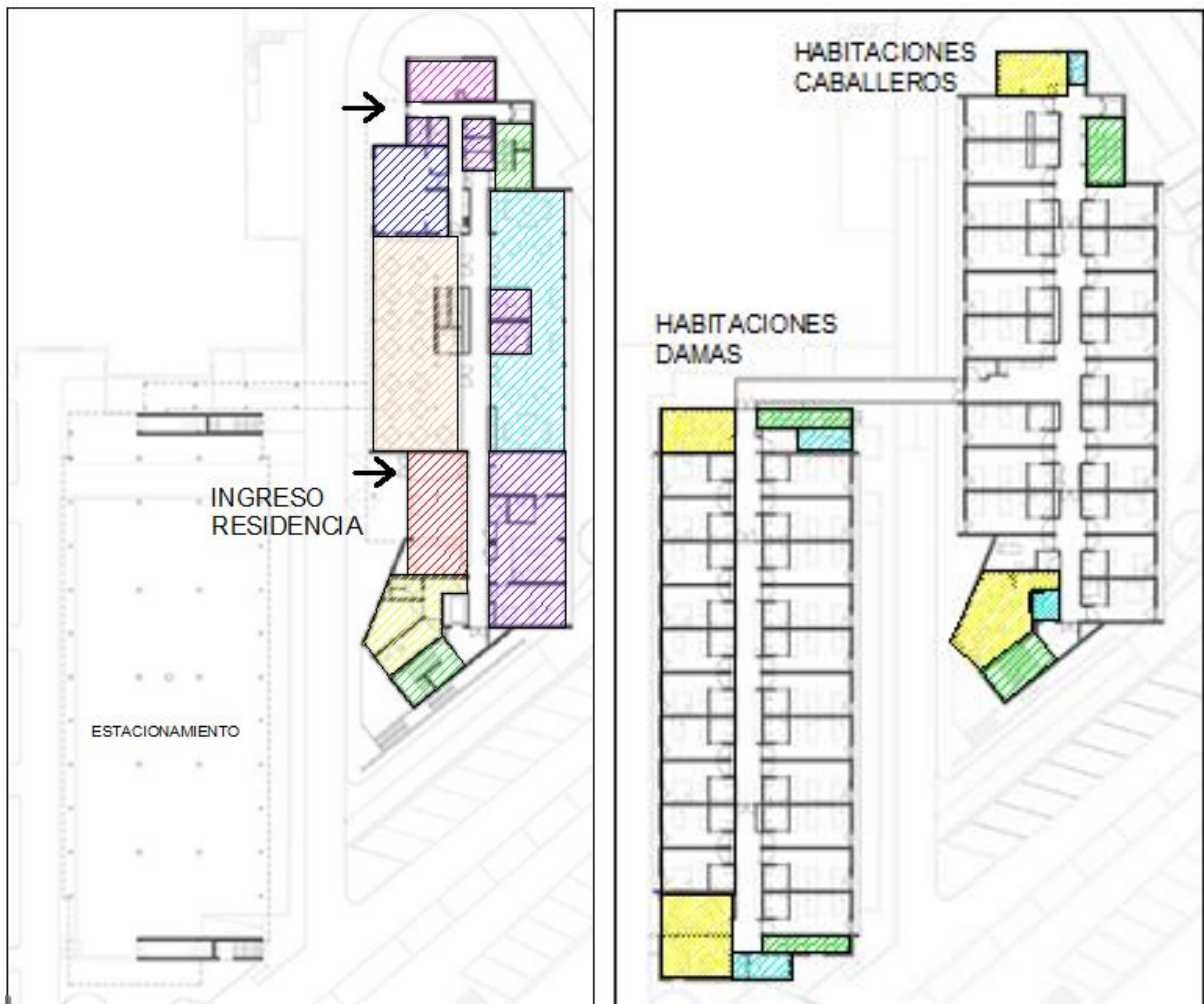
Figura 30: Zonificación del “Hogar para ancianos en Perafita-Portugal”.

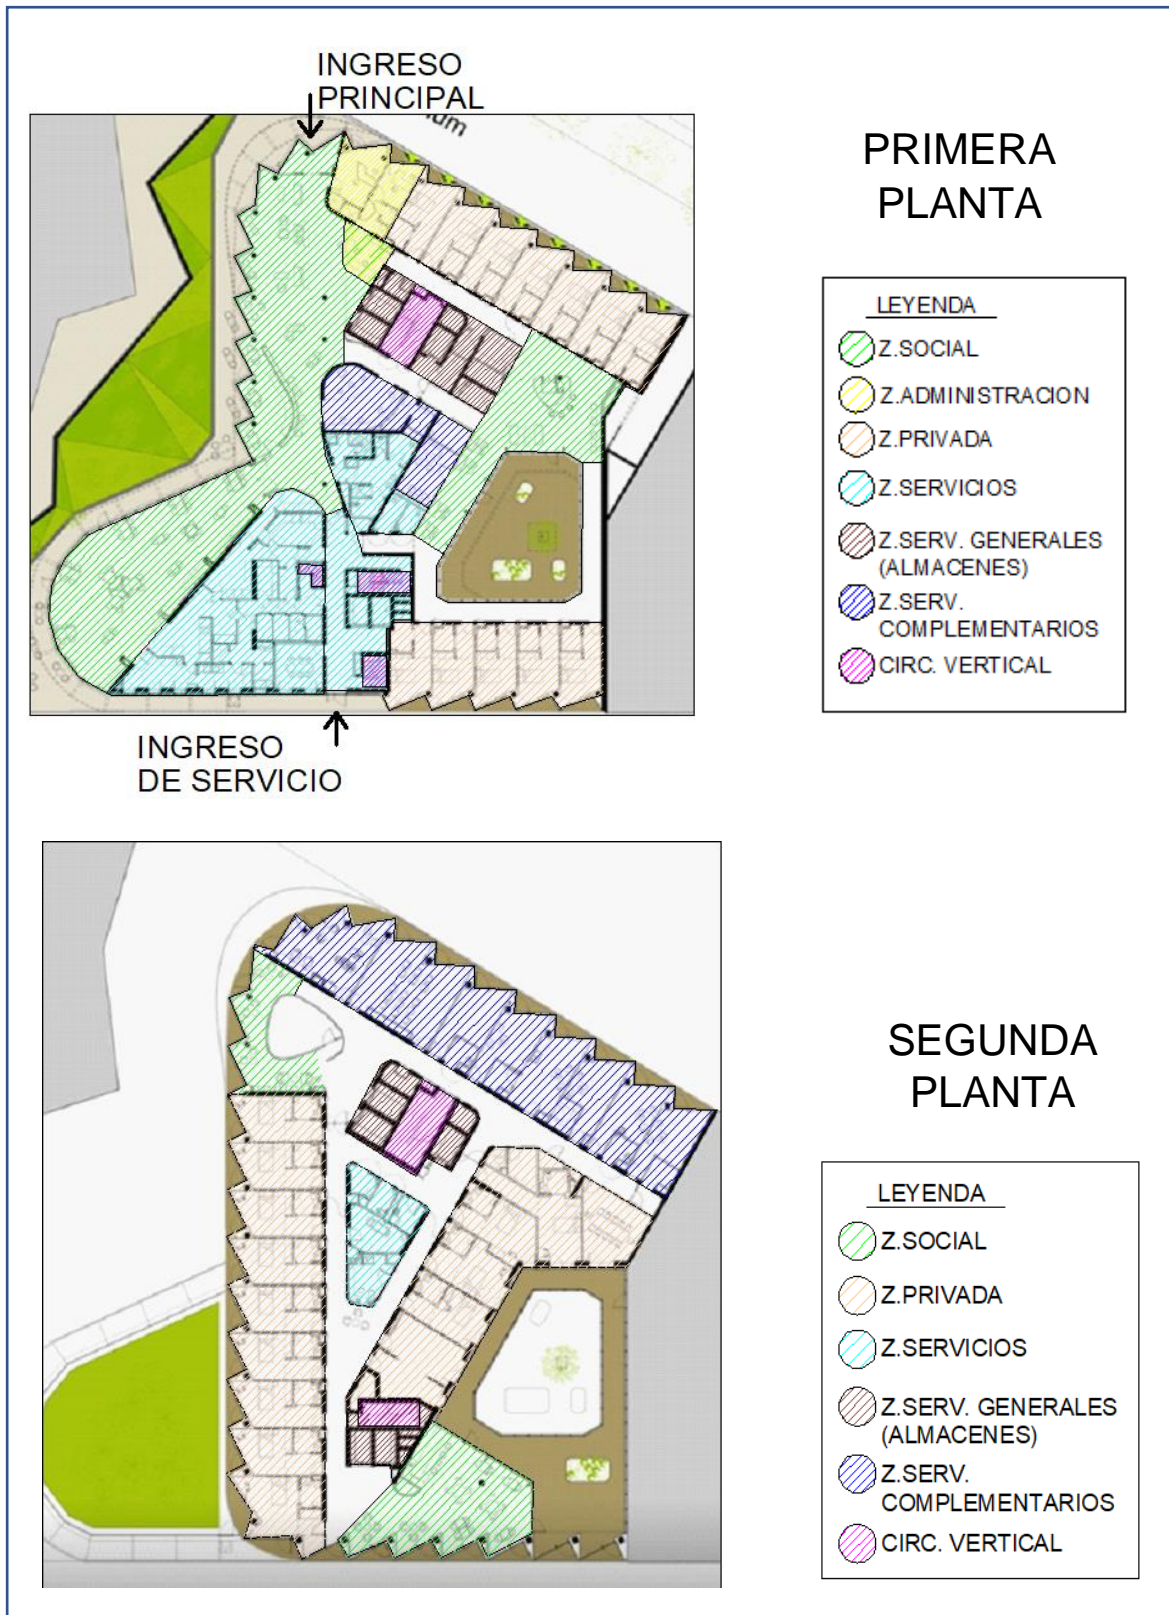
Figura 33: Zonificación de la Primera y segunda Planta del Hogar de Ancianos /atelier du Pont”.

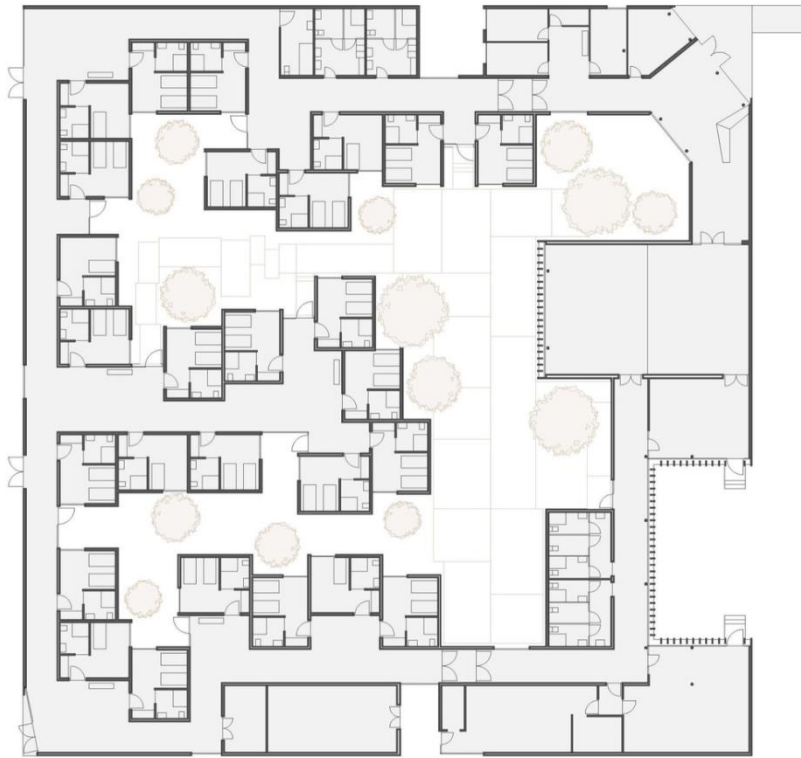
Figura 34: Planta de distribución Residencia para mayores, Valladolid-España

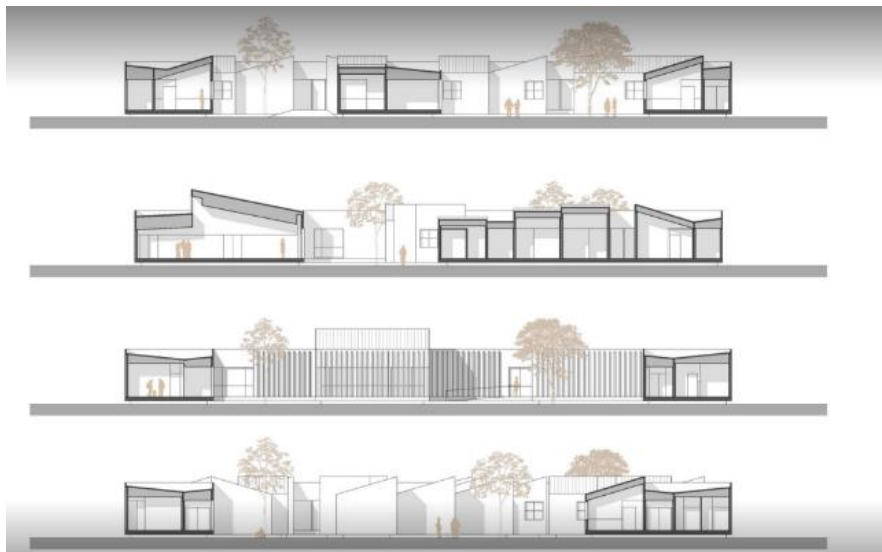
Figura 35: Cortes de Residencia para mayores, Valladolid-España

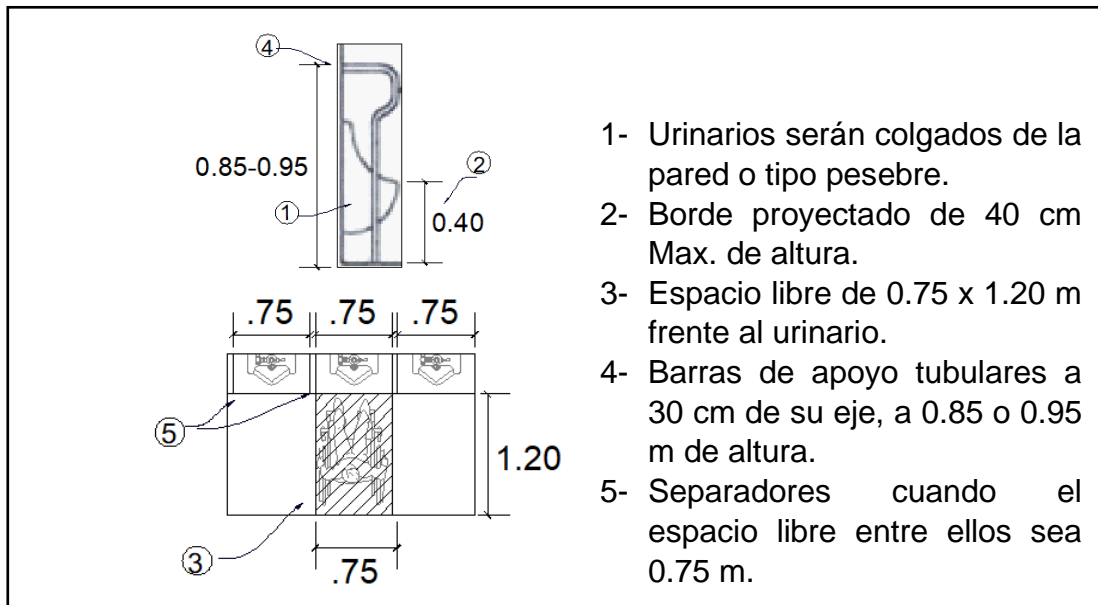
Figura 41: Accesibilidad en servicios higiénicos(urinarios)

Fuente: Elaboración Propia, según lo establecido en la A.120 Accesibilidad, (Reglamento Nacional de Edificaciones, 2006)

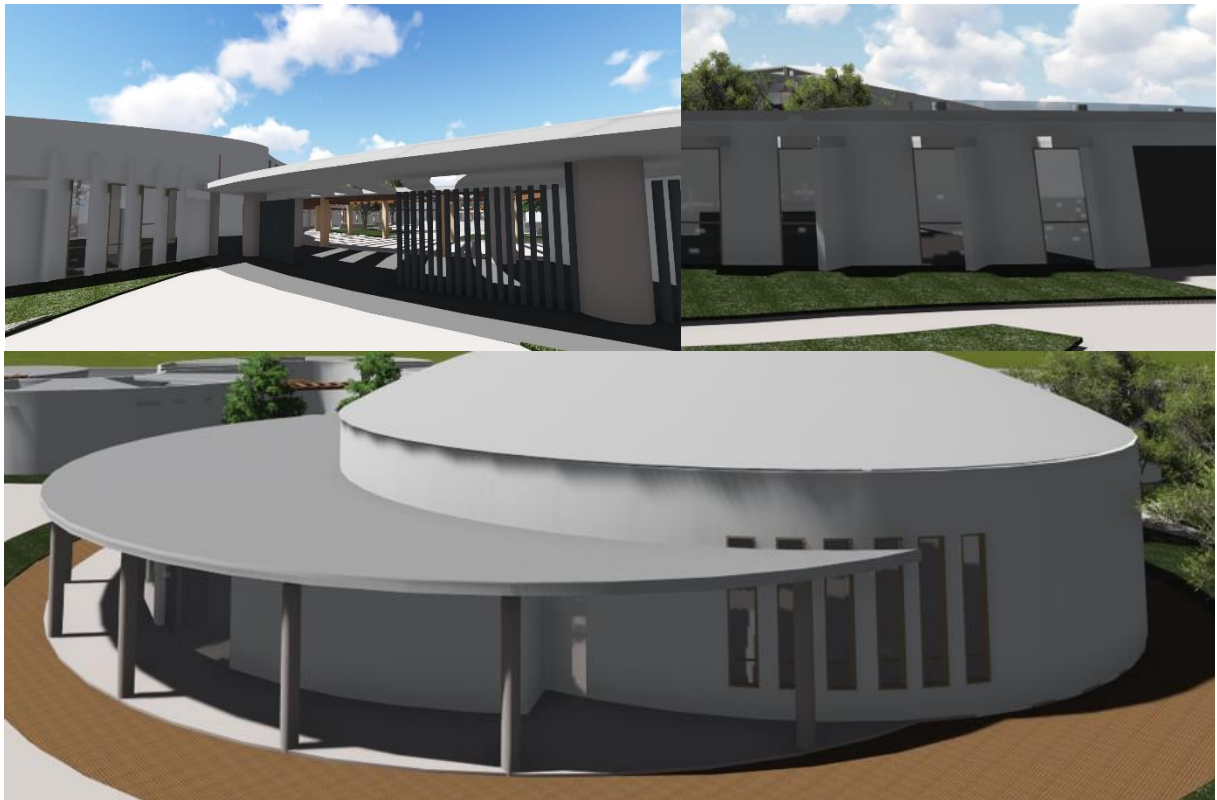
Figura 87: Protección solar empleada en el Proyecto arquitectónico .En comedor,zona administrativa y sala de usos múltiples.
