# IL CONSOLIDAMENTO DEGLI APPARATI DECORATIVI MEDIANTE DISPOSITIVI A MEMORIA DI FORMA: IL PROGETTO DI RICERCA SUI DIPINTI MURALI DI VIA DELL'ABBONDANZA A POMPEI

A section of the research project has regarded the experimentation, still in progress, of new technological devices aimed at the restoration of mural paintings and based on Shape Memory Alloys (SMA) to work out consolidation problems otherwise solved by means of not-reversible or intrusive methodologies. One of the innovative applications of these devices concerns the movement of the polycarbonate sheets placed to protect the mural paintings.

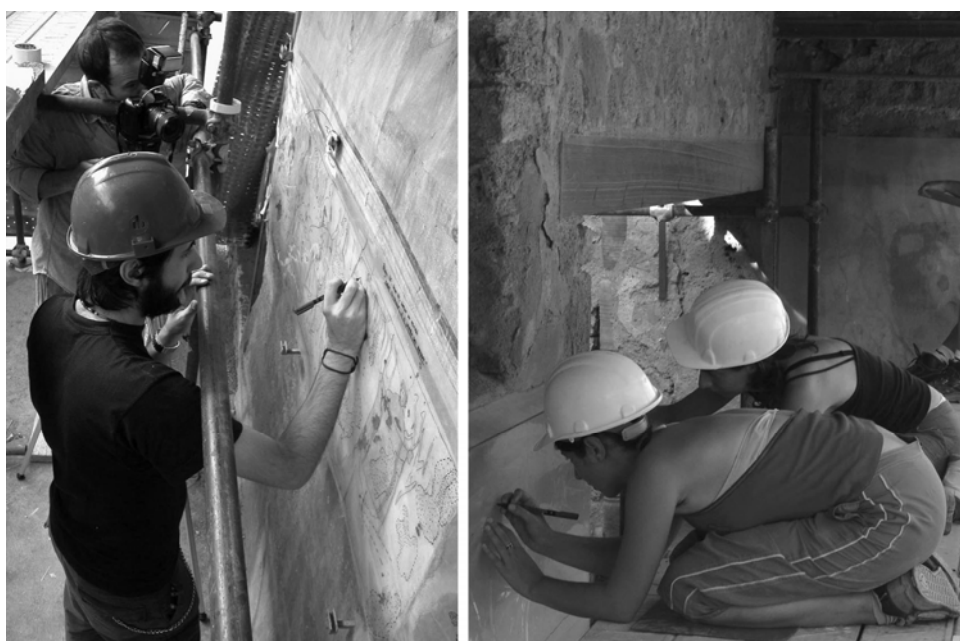
Alcune fasi del rilievo diretto eseguito sulle pitture murali e sulle iscrizioni presenti sui fronti oggetto del cantiere di via dell'Abbondanza a Pompei, sulla base del quale sono state redatte tavole tematiche su cui riportare le analisi e le mappature sia delle tecniche costruttive che delle diverse morfologie di degrado.

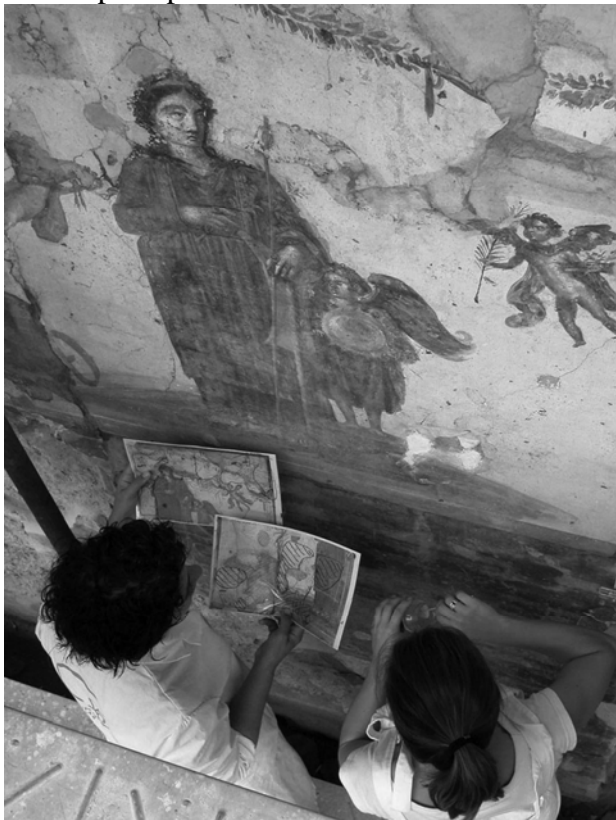
Fasi di rilievo diretto sul dipinto murale rappresentante la Venere con amorini e redazione delle tavole tematiche relative allo stato di conservazione.

A partire dai primi rilievi grafici e fotografici sono state redatte tavole tematiche su cui riportare le analisi e le mappature sia delle tecniche costruttive che delle diverse morfologie di degrado delle strutture murarie e degli apparati decorativi; alle definizioni di degrado del lessico di riferimento UNI-Normal 1/88 sono stati inoltre associati, in appositi elaborati, esempi fotografici tratti dai casi specifici, costituendo in questo modo un lessico *ad hoc* del cantiere, qualitativamente verificato sugli aspetti concretamente presenti *in situ* e quindi di immediata comprensione.

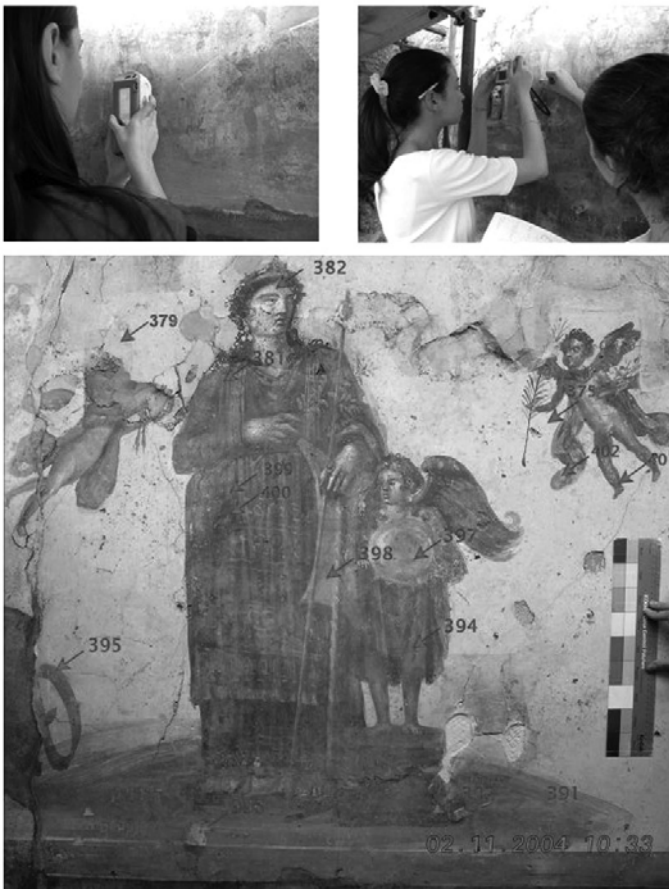
Fasi del rilievo spettrofotometrico, in alto, e indicazione dei punti campione rilevati su di una immagine digitale del dipinto murale rappresentante la Venere con Amorini.

Le indagini spettrofotometriche hanno consentito il controllo delle prove di pulitura mediante misurazioni oggettive eseguite durante i vari stadi dell'intervento.

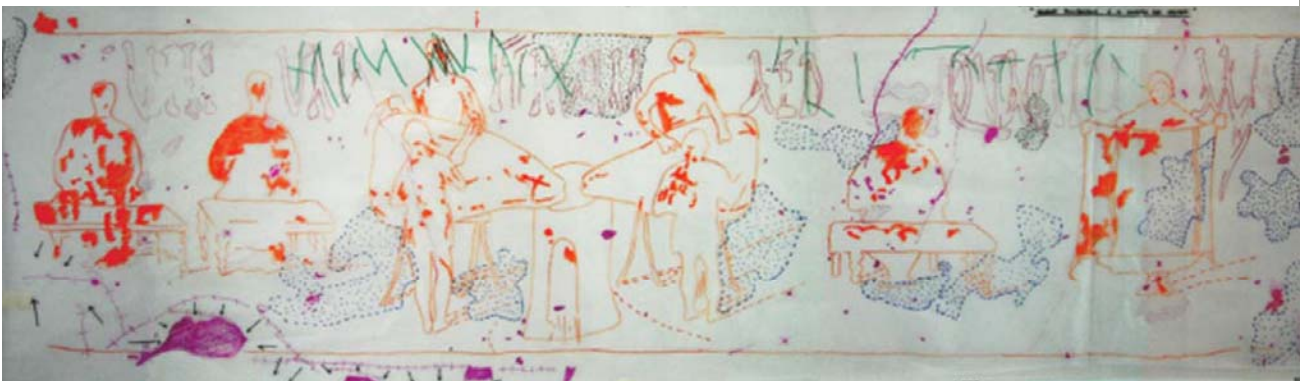
In basso, elaborato grafico di rilievo dello stato di conservazione delle pitture murali sul fronte della bottega dei feltrai o officina di Verecundus. Sono state individuati, mediante rilievo a contatto, le morfologie di degrado (cavillature e fessurazioni, lacune, distacchi e riginfiamenti, concrezioni e tracce dei punti di iniezioni eseguite in interventi precedenti), i margini delle figure dipinte e delle iscrizioni e le tracce di graffiti. La tavola tematica è stata redatta accompagnando alla legenda alcune immagini di dettaglio dello stato conservativo superficiale della pittura.
